**DEKRA Slovensko s.r.o.**  
Panónska cesta 47  
851 04 Bratislava

## ÚDAJE O PROHLÍDCE

| RZ: | <b>BT757DJ</b> | VIN: | W0VBD8EU7N8036421 |
| Model vozidla: | Opel Astra SportsTourer (2022) | Provedení: | Astra ST 1.5D 105 Smile Edit. |

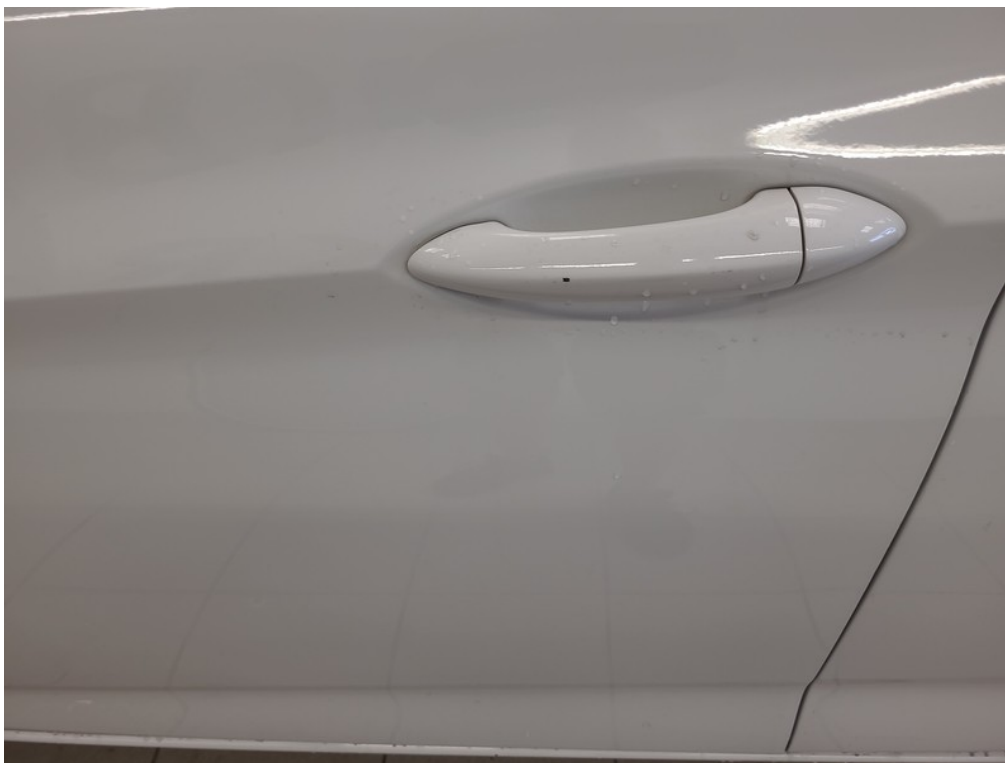
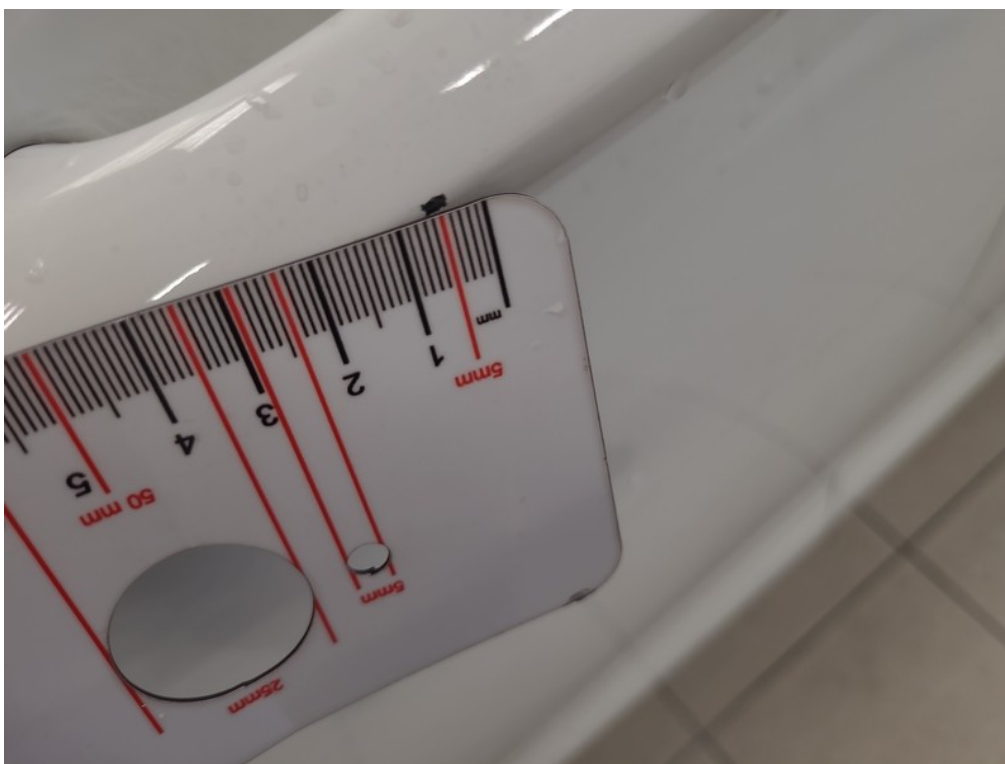
| P.č. | Poškozený díl | Druh poškození |
|---|---|---|
| 14 | Madlo kliky LP dveří | Škrábance |

**14** Madlo kliky LP dveří - Škrábance  
Umístění: Exteriér (vnější prostor)

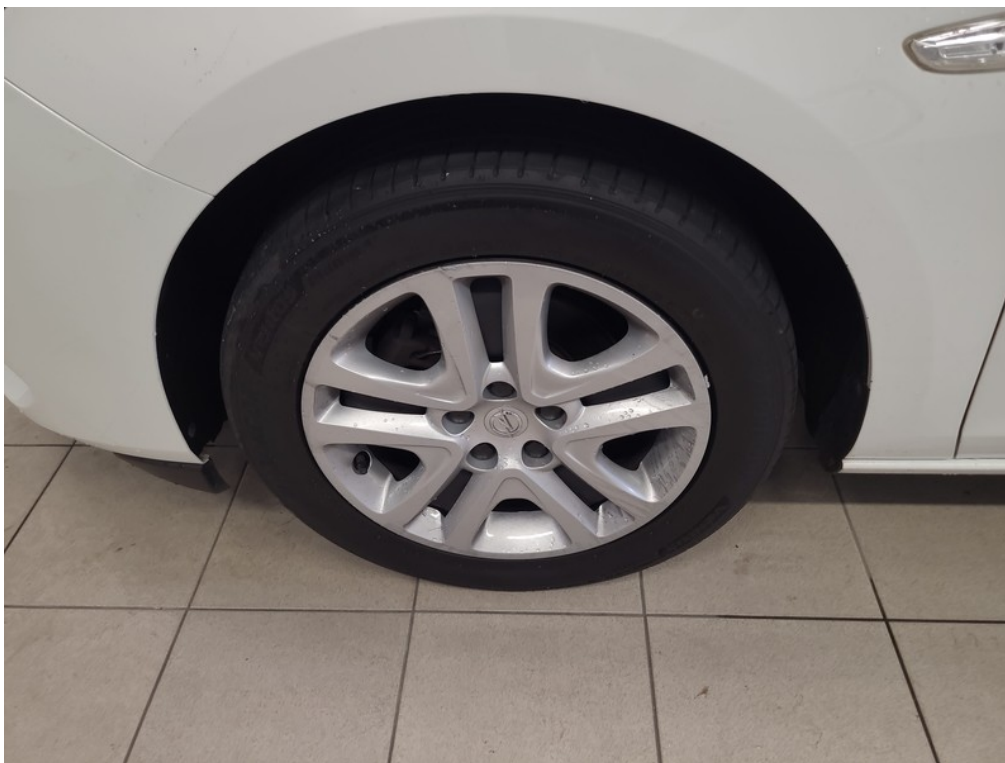
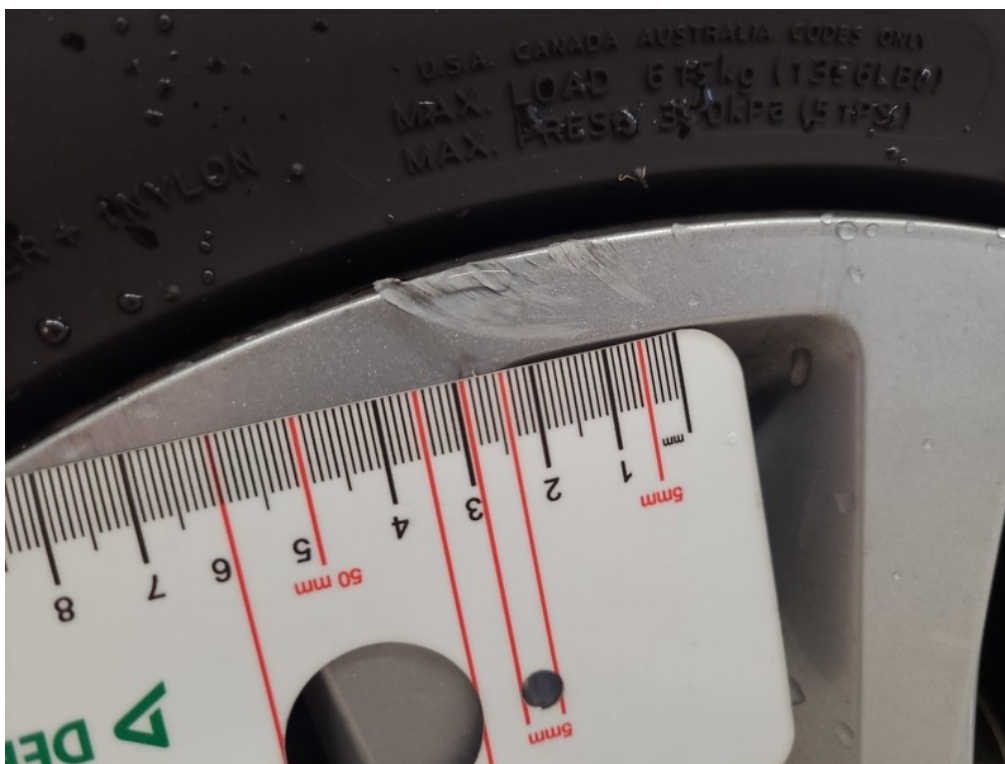
| P.č. | Poškozený díl | Druh poškození |
|---|---|---|
| 15 | Kryt LP kola | Škrábance |

**15** Kryt LP kola - Škrábance  
Umístění:

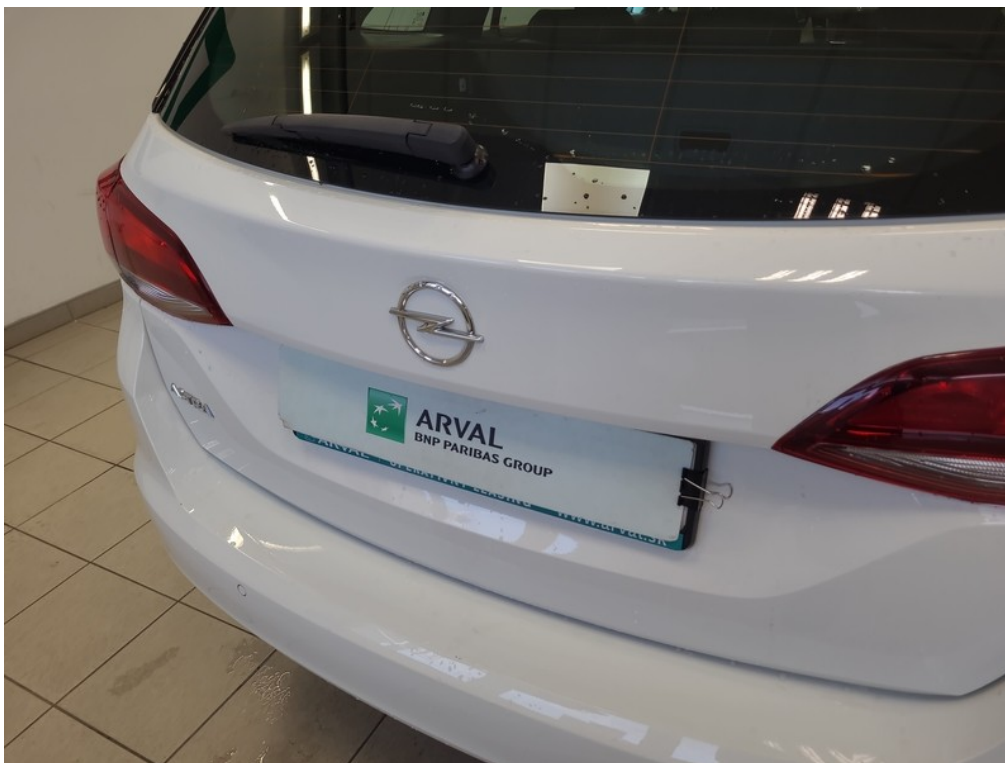
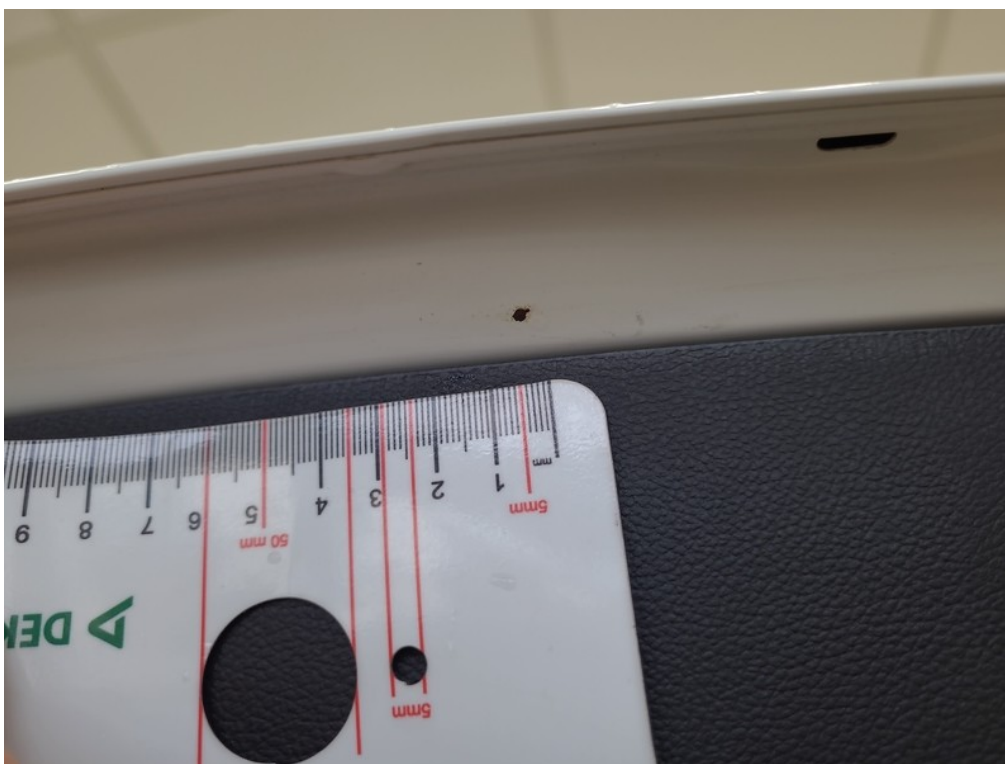
| P.č. | Poškozený díl | Druh poškození |
|---|---|---|
| 16 | Víko zavazadlového prostoru | Škrábance |

**16** Viko zavazadlového prostoru - Škrábance  
Umístění: Exteriér (vnější prostor)

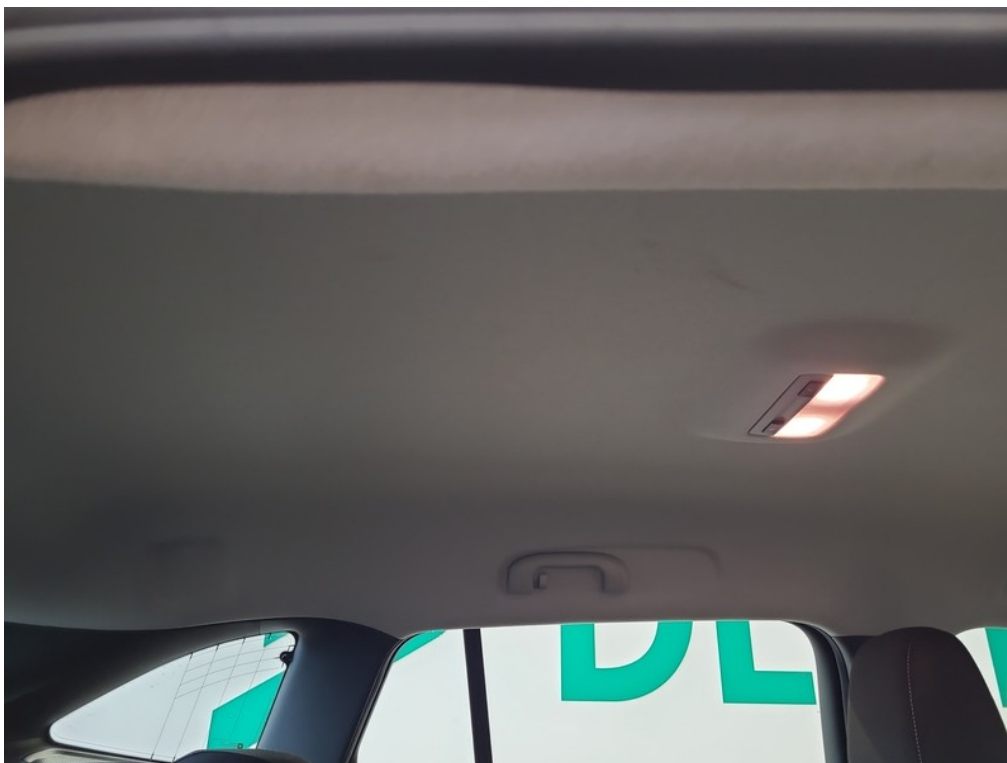
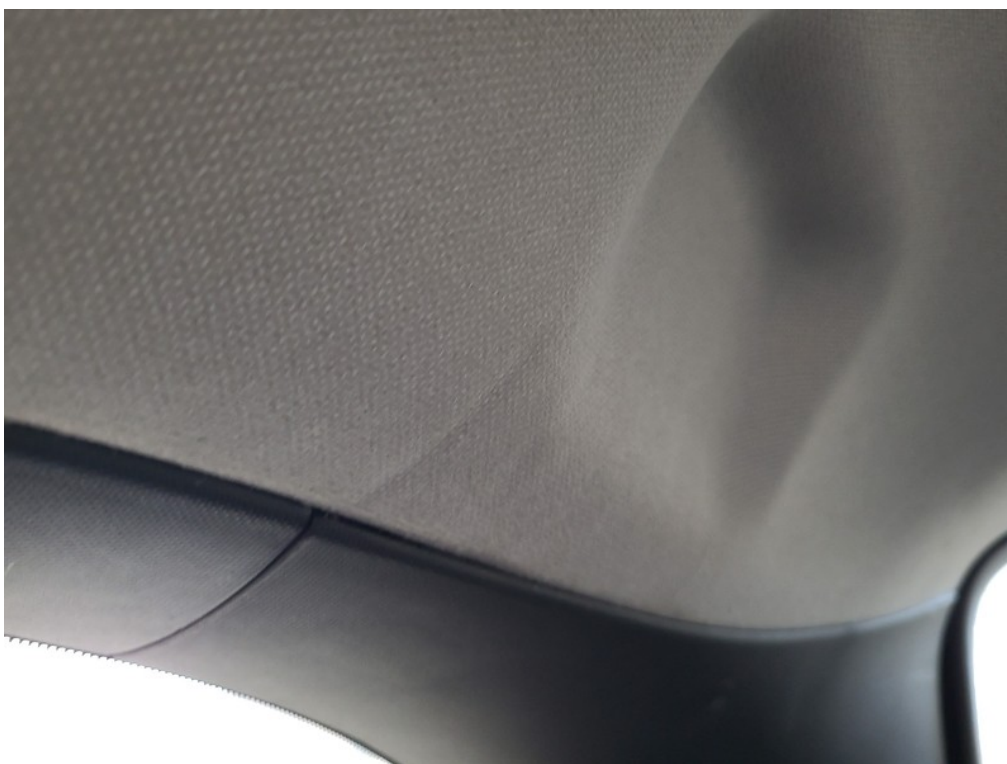
| P.č. | Poškozený díl | Druh poškození |
|---|---|---|
| 17 | Stropnice | Deformace |

**17 Stropnice - Deformace**  
Umístění:

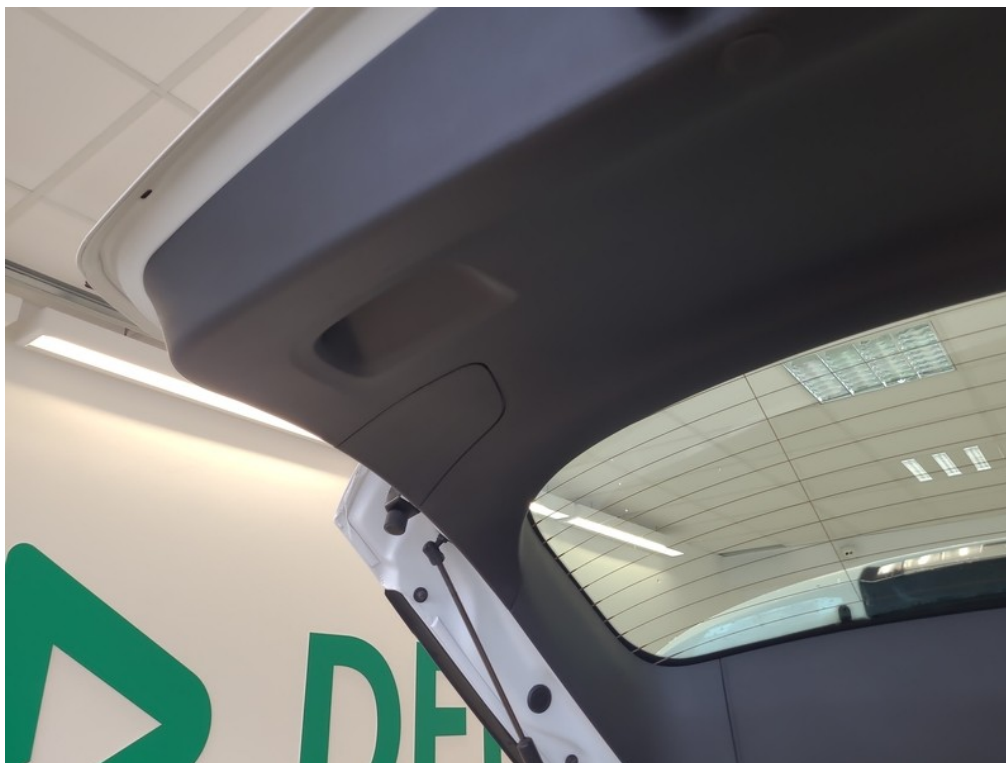
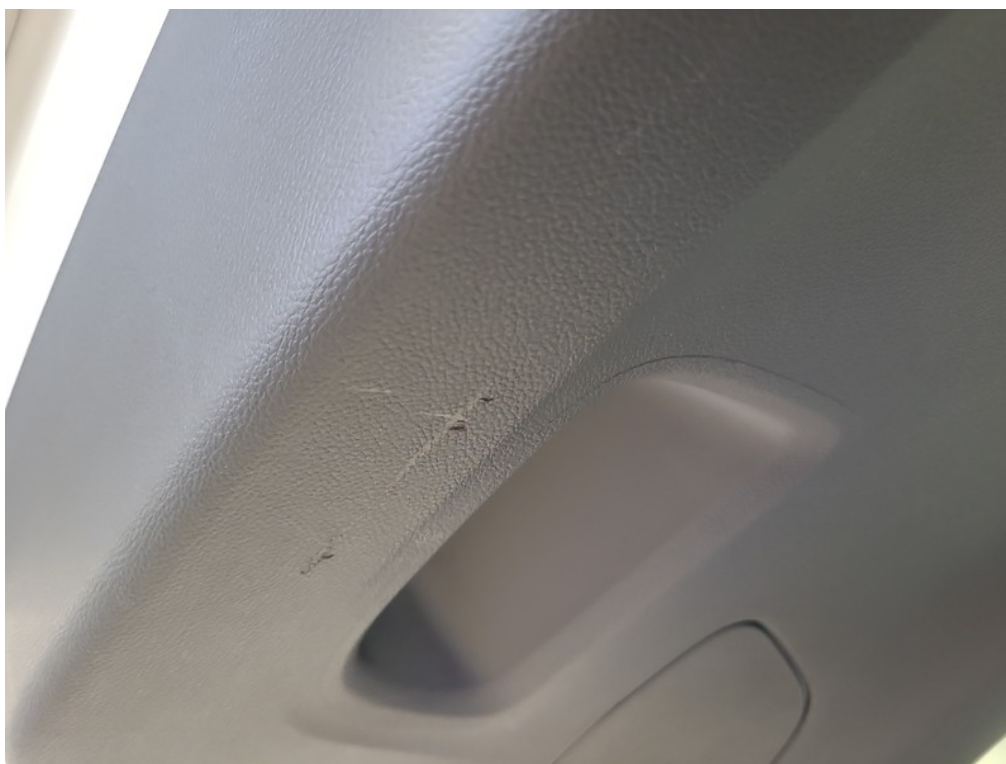
| P.č. | Poškozený díl | Druh poškození |
|---|---|---|
| 18 | Plastový kryt víka zav. prostoru | Škrábance |

**18** **Plastový kryt víka zav. prostoru - Škrábance**  
Umístění: Interiér (vnitřní prostor)

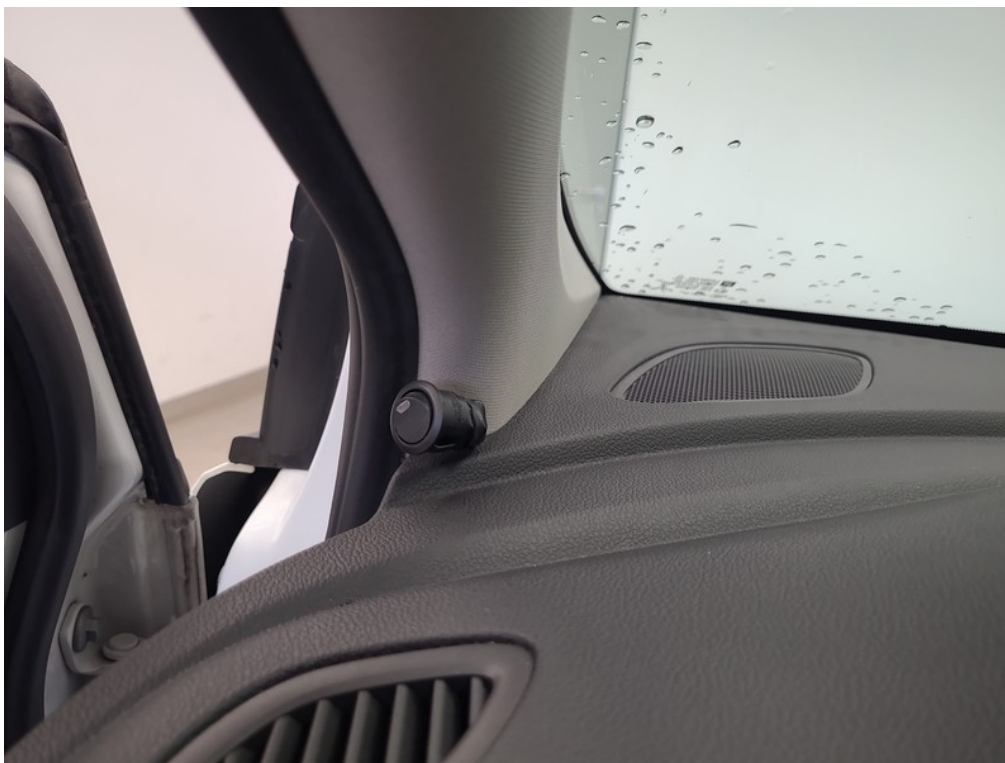
| P.č. | Poškozený díl | Druh poškození |
|---|---|---|
| 19 | Přístrojová deska horní část | Nadstandardní prvek |

**Přístrojová deska horní část - Nadstandardní prvek**

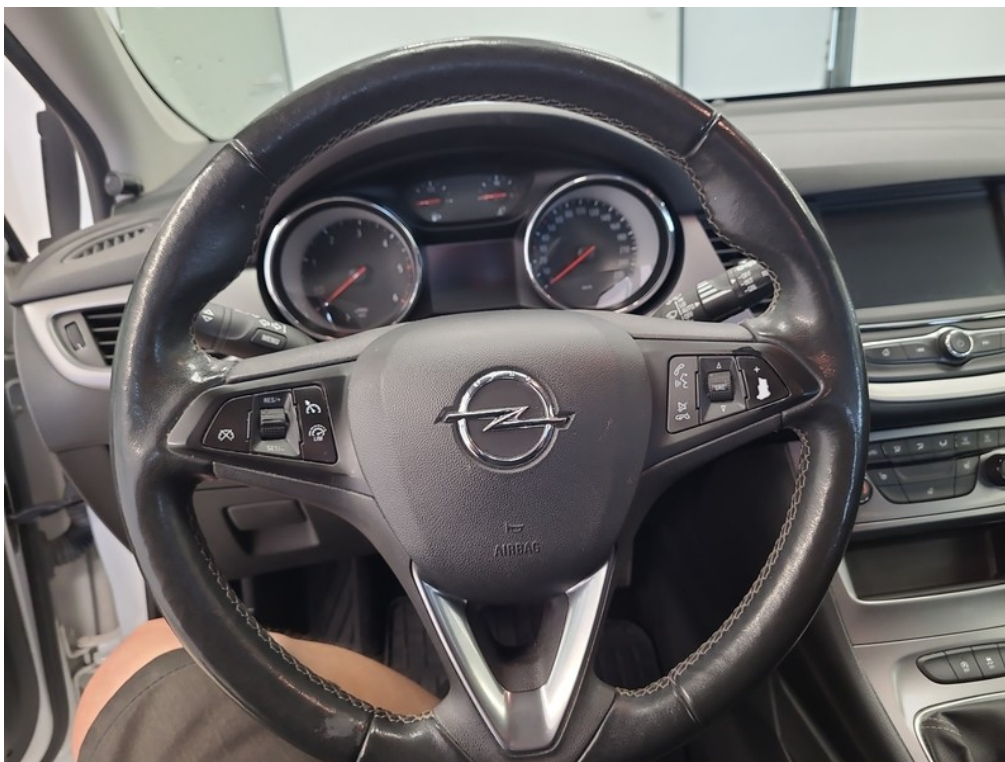
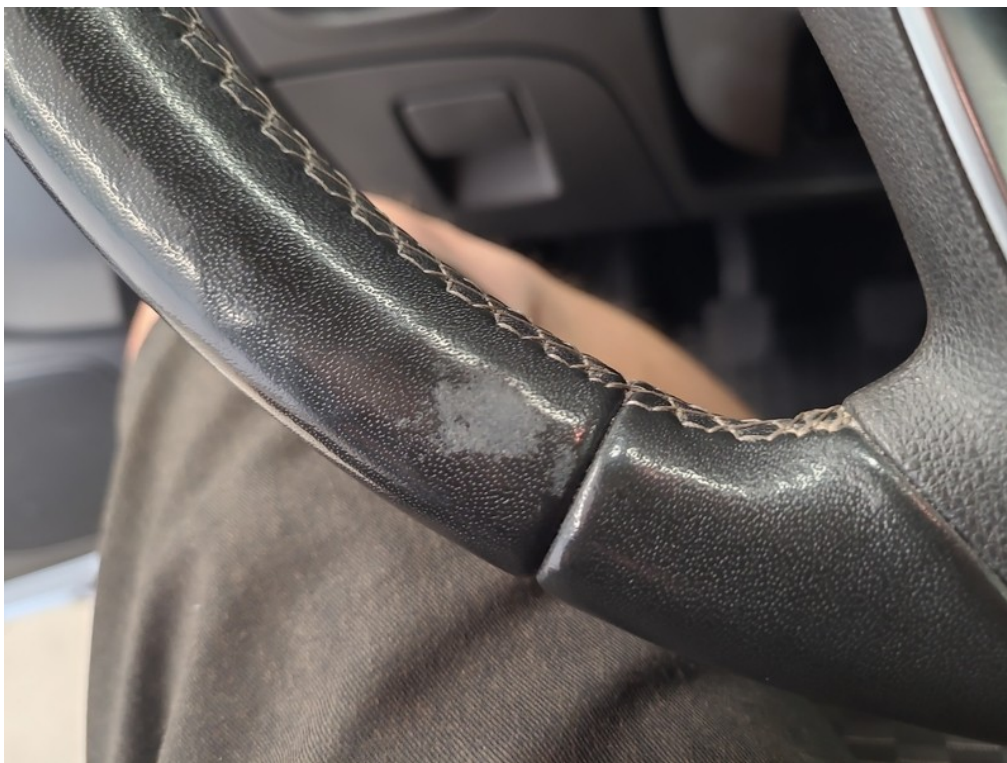
| P.č. | Poškozený díl | Druh poškození |
|---|---|---|
| 20 | Volant | Opotřebení |

20 **Volant - Opořebení**  
Umístění:

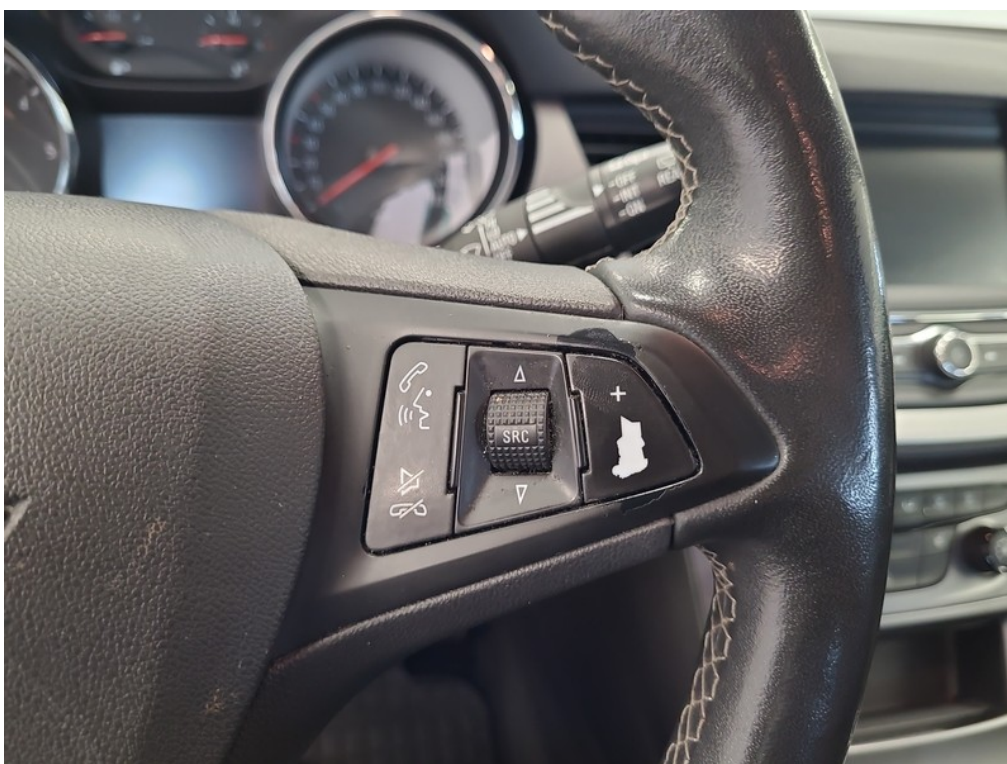
| P.č. | Poškozený díl | Druh poškození |
|---|---|---|
| 21 | Ovládací tlačítka volantu | Opotřebení |

**21 Ovládací tlačítka volantu - Opotřebení**  
Umístění: Interiér (vnitřní prostor)
