Expertise

Protokollnummer: 40887804
Auftrags-Nr / Referenz: 24854169
Besichtigungsdatum: 01.08.2025

Hersteller: Opel

Modell: Astra 1.5 D Start/Stop Sports Tourer Automatik Business Edition

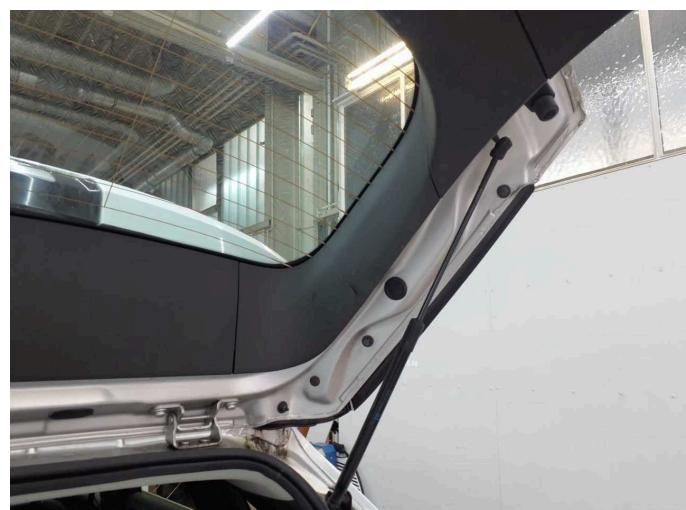
Beschädigung 1: Verkleidungen/Abdeckungen: Heckdeckel, Innenverkleidung - beschädigt - erneuern

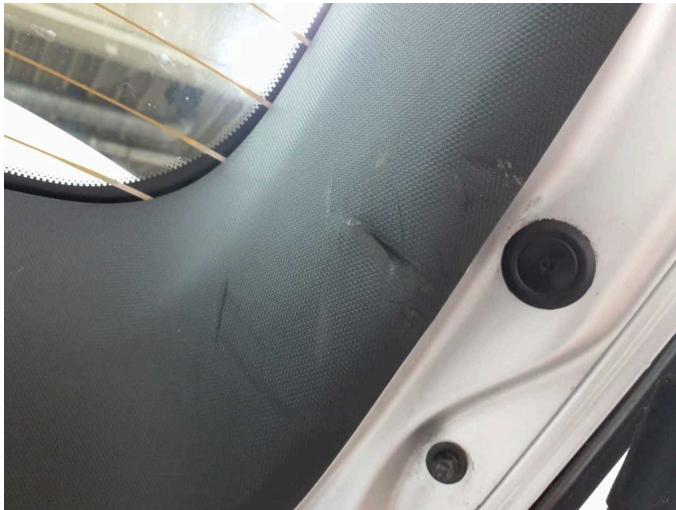
Beschädigung 1: Verkleidungen/Abdeckungen: Heckdeckel, Innenverkleidung - beschädigt - erneuern

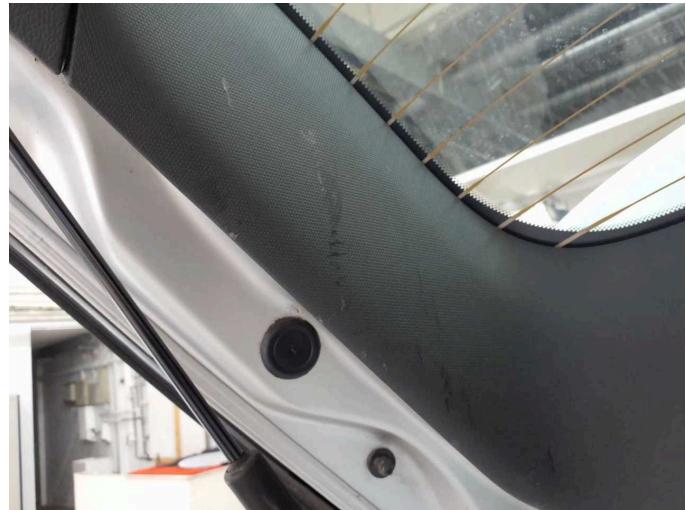
Beschädigung 1: Verkleidungen/Abdeckungen: Heckdeckel, Innenverkleidung - beschädigt - erneuern

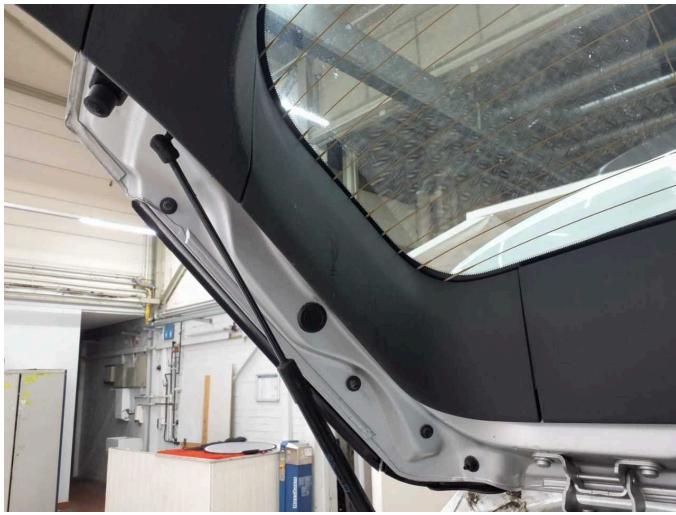
Beschädigung 1: Verkleidungen/Abdeckungen: Heckdeckel, Innenverkleidung - beschädigt - erneuern

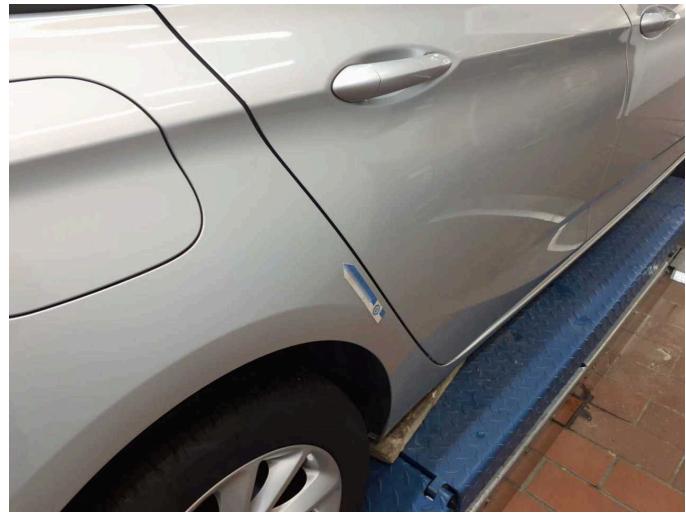
Beschädigung 2: Seitenwand rechts: Seitenwand - Delle(n) - Smart Repair

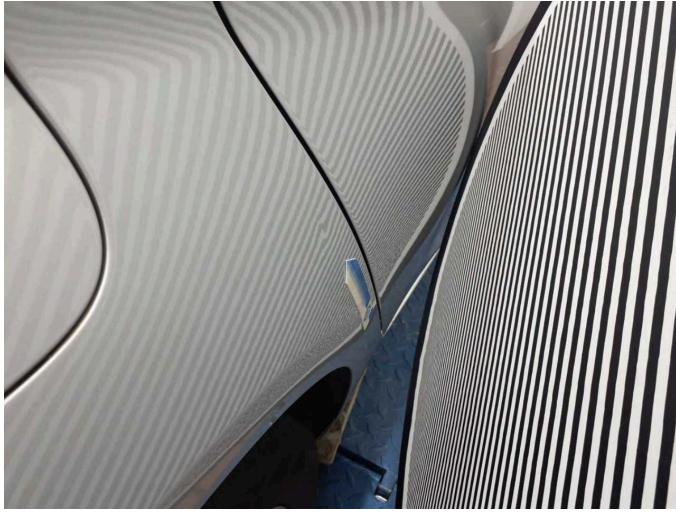
Beschädigung 2: Seitenwand rechts: Seitenwand - Delle(n) - Smart Repair

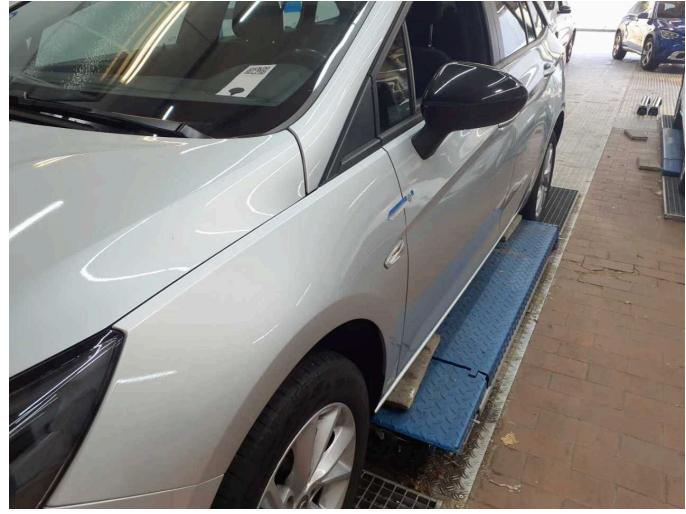
Beschädigung 3: Kotflügel links: Kotflügel links - Delle(n) - Smart Repair

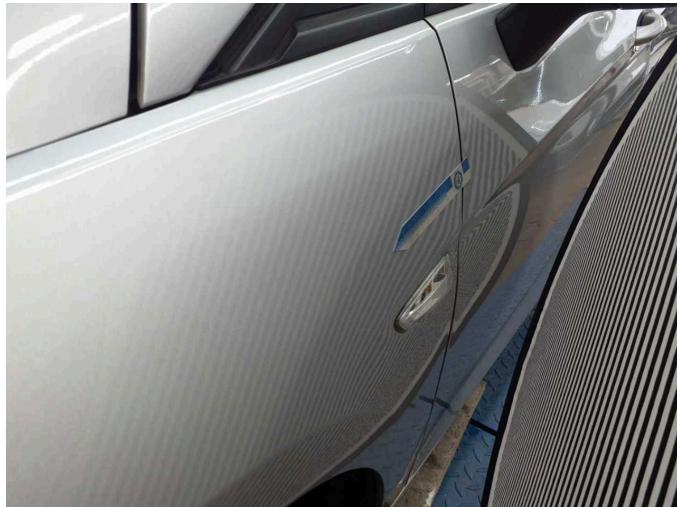
Beschädigung 3: Kotflügel links: Kotflügel links - Delle(n) - Smart Repair

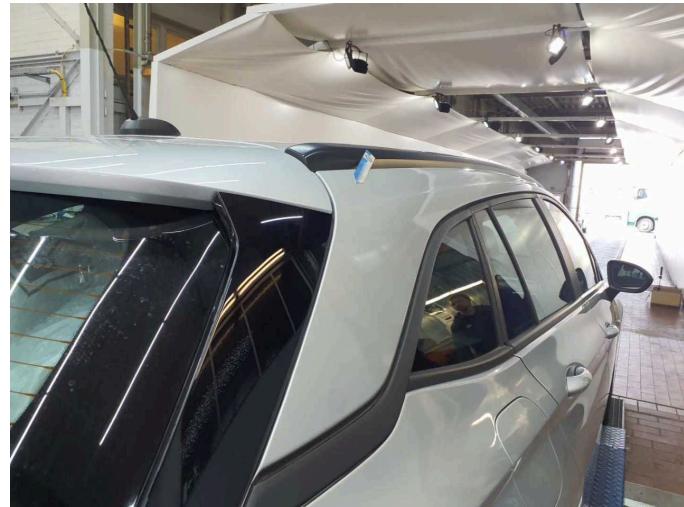
Beschädigung 4: Fahrzeugdach: Dachholm rechts - Delle(n) - Smart Repair

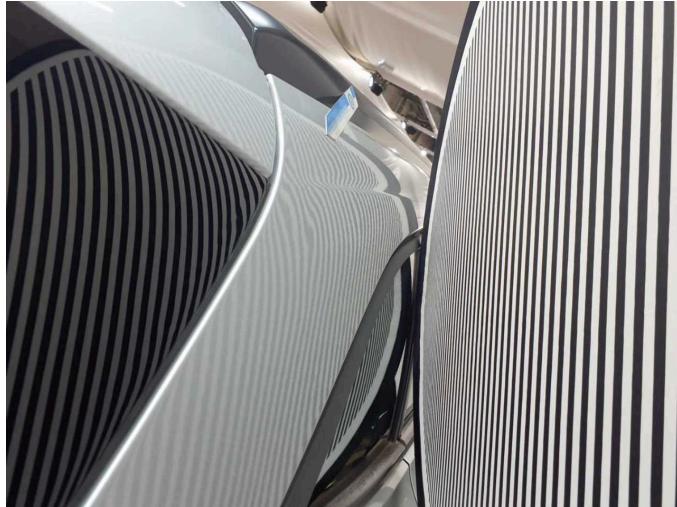
Beschädigung 4: Fahrzeugdach: Dachholm rechts - Delle(n) - Smart Repair

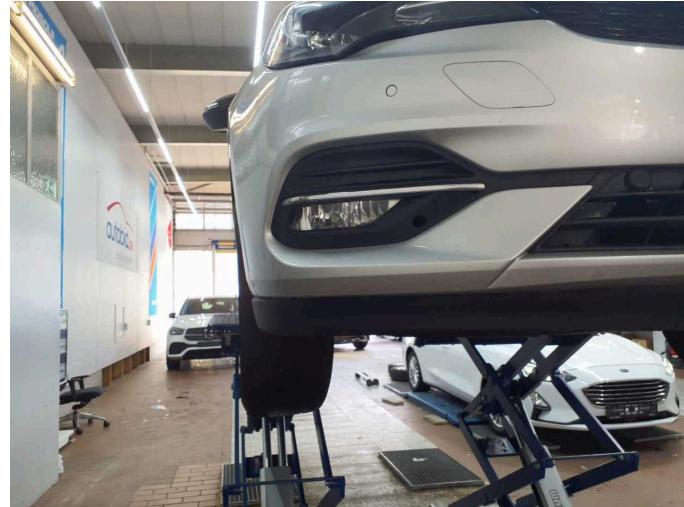
Beschädigung 5: Stoßfänger vorn: Stoßfänger vorn - verkratzt / verschürft - Smart Repair

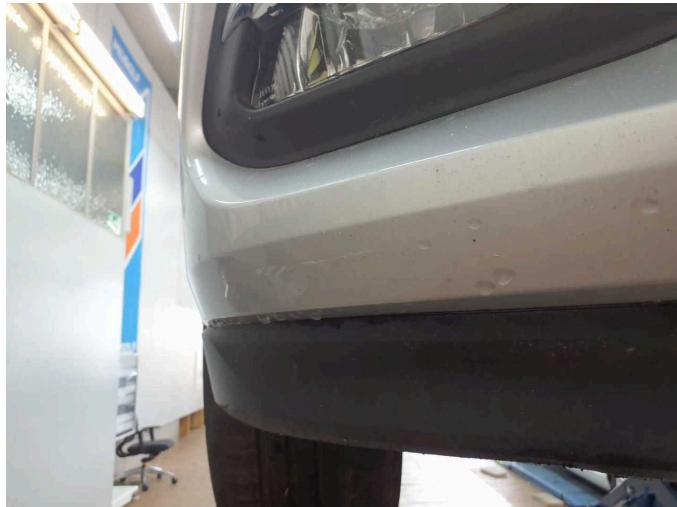
Beschädigung 5: Stoßfänger vorn: Stoßfänger vorn - verkratzt / verschürft - Smart Repair

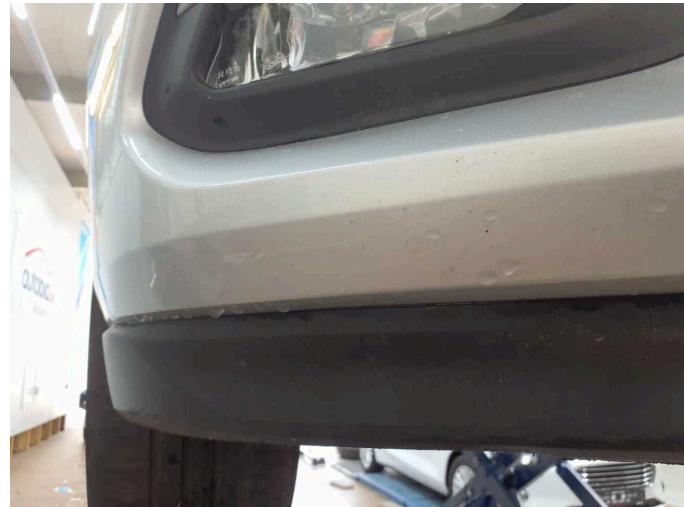
Beschädigung 5: Stoßfänger vorn: Stoßfänger vorn - verkratzt / verschürft - Smart Repair

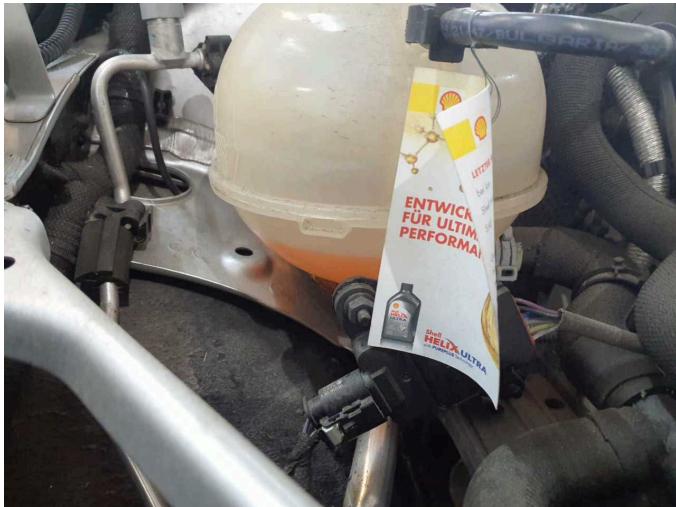
Beschädigung 7: Motorkühlung: Kühlflüssigkeit - leer - Diagnose durchführen

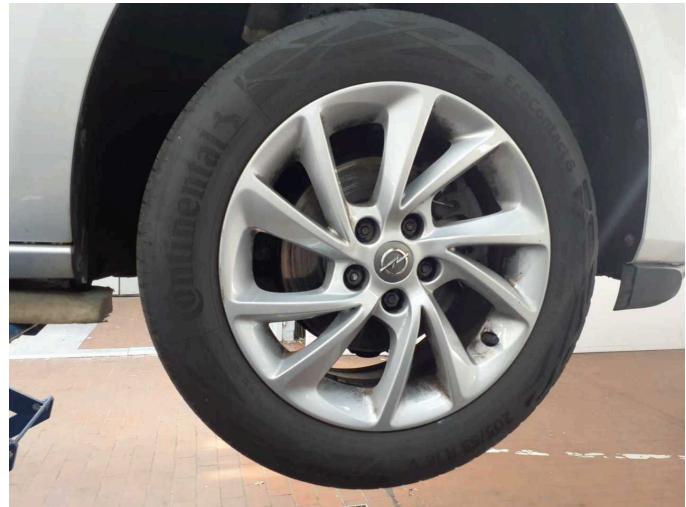
Beschädigung 8: Rad/Reifen: Leichtmetallfelge vorn rechts - verkratzt / verschürft - Wertminderung

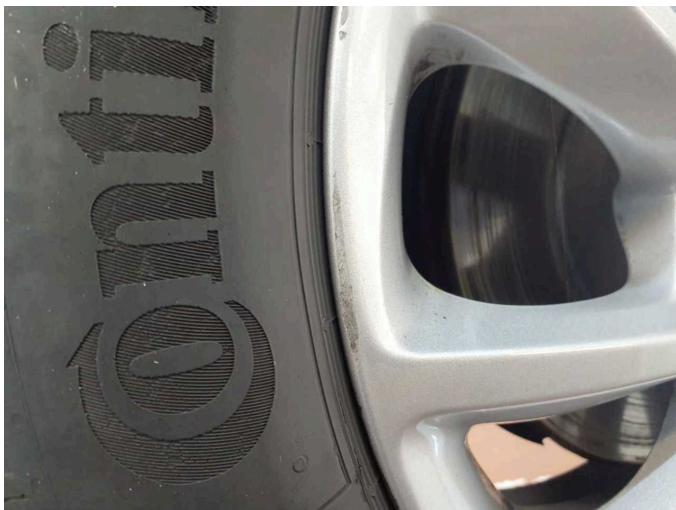
Beschädigung 8: Rad/Reifen: Leichtmetallfelge vorn rechts - verkratzt / verschürft - Wertminderung

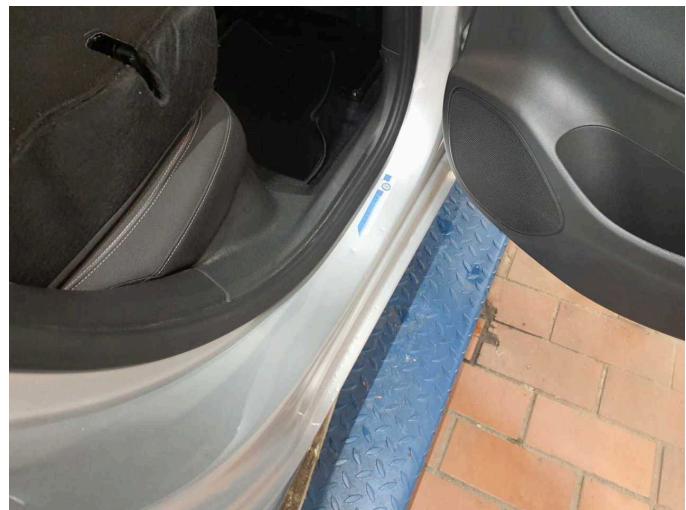
Beschädigung 9: Seitenwand rechts: Einstieg - Delle / Lackschaden - Smart Repair

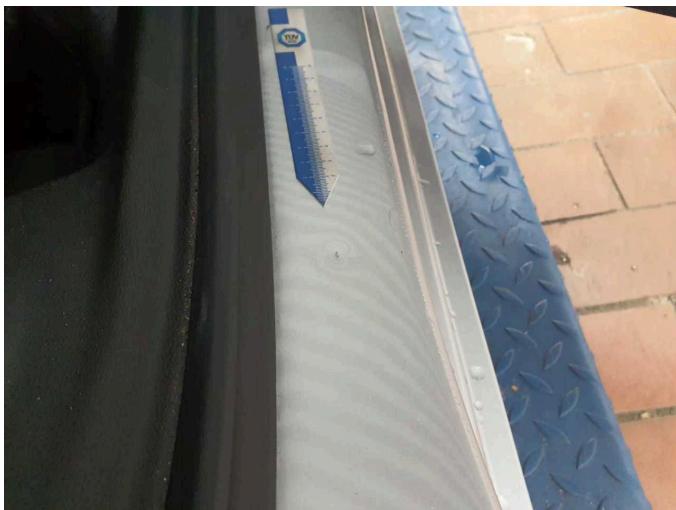
Beschädigung 9: Seitenwand rechts: Einstieg - Delle / Lackschaden - Smart Repair

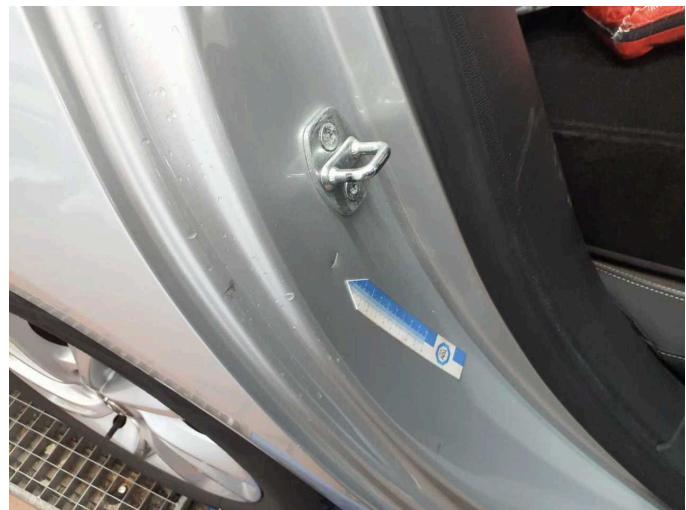
Beschädigung 9: Seitenwand rechts: Einstieg - Delle / Lackschaden - Smart Repair

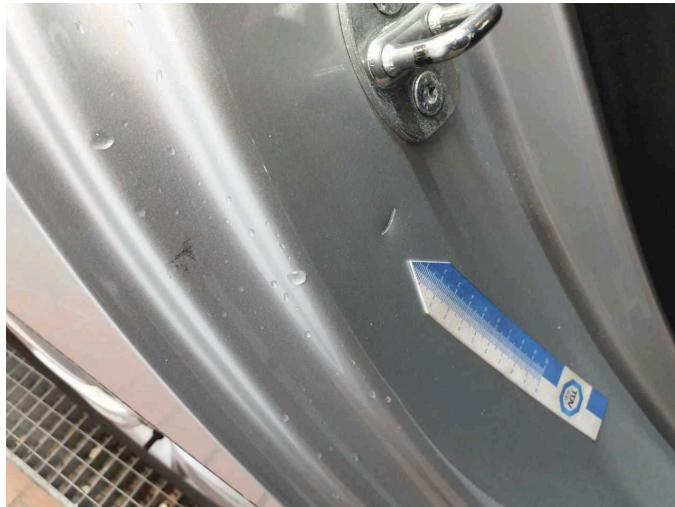
Beschädigung 9: Seitenwand rechts: Einstieg - Delle / Lackschaden - Smart Repair

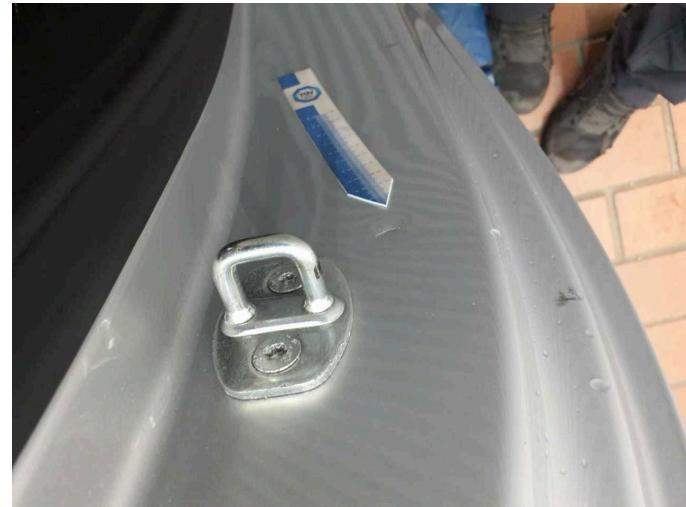
Beschädigung 9: Seitenwand rechts: Einstieg - Delle / Lackschaden - Smart Repair

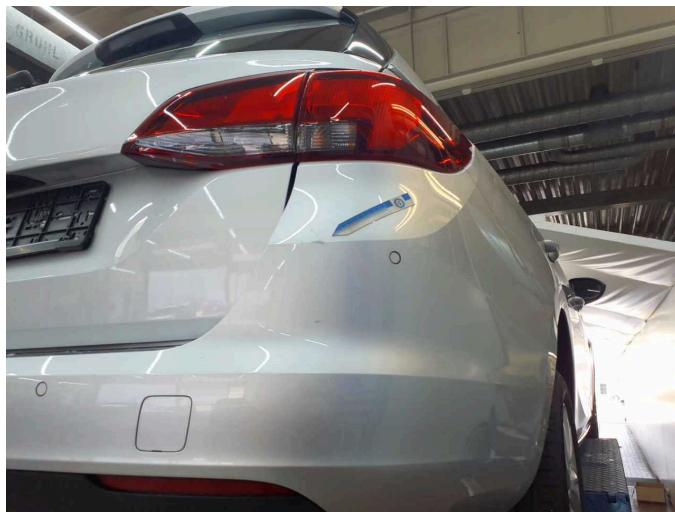
Beschädigung 10: Stoßfänger hinten: Stoßfänger hinten - verkratzt / verschürt - instandsetzen und lackieren

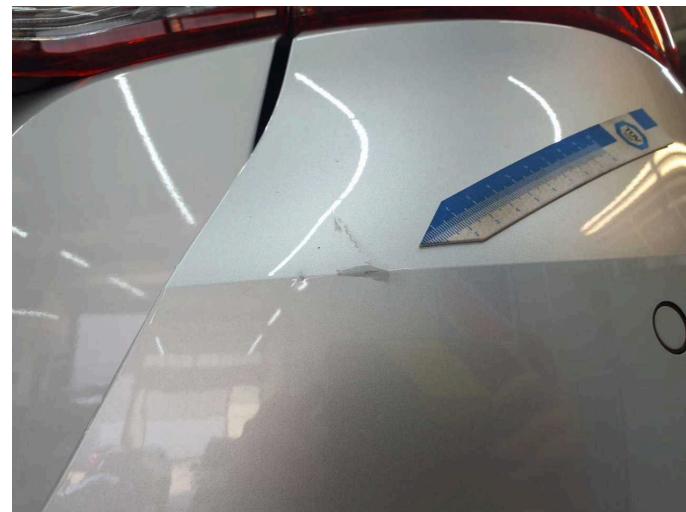
Beschädigung 10: Stoßfänger hinten: Stoßfänger hinten - verkratzt / verschürt - instandsetzen und lackieren

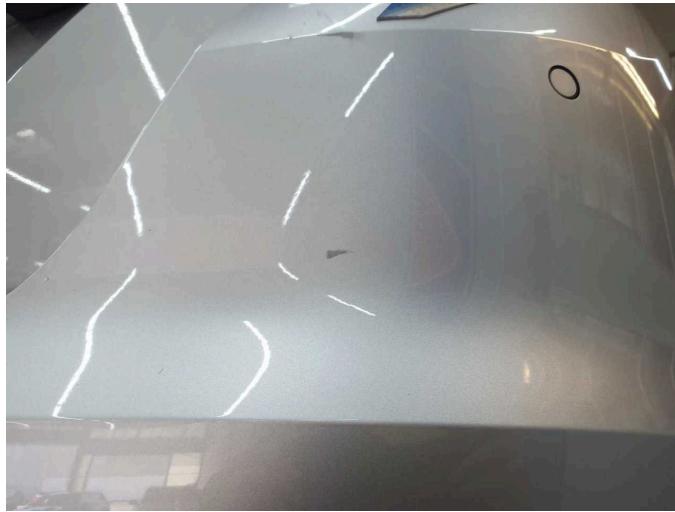
Beschädigung 10: Stoßfänger hinten: Stoßfänger hinten - verkratzt / verschürt - instandsetzen und lackieren

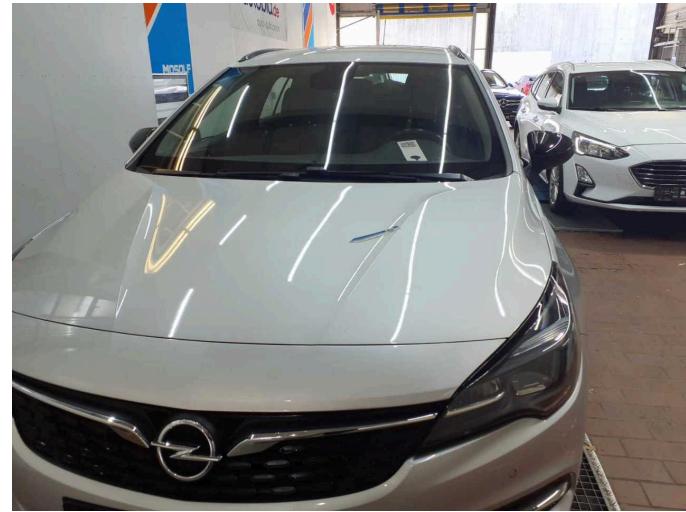
Beschädigung 11: Motorhaube: Motorhaube - verkratzt / verschürt - instandsetzen und lackieren

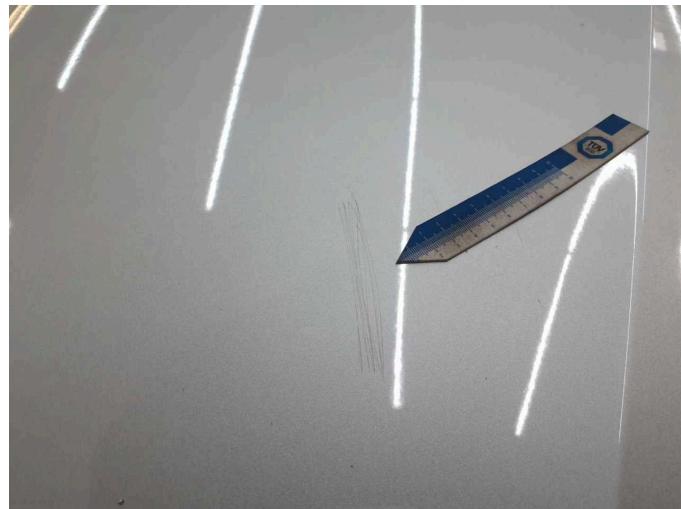
Beschädigung 11: Motorhaube: Motorhaube - verkratzt / verschürft -
instandsetzen und lackieren
