Expertise

Protokollnummer: 41453869
Auftrags-Nr / Referenz: 25148088-1
Besichtigungsdatum: 05.09.2025

Hersteller: Opel

Modell: Astra 1.5 D Start/Stop Sports Tourer Automatik Business Edition

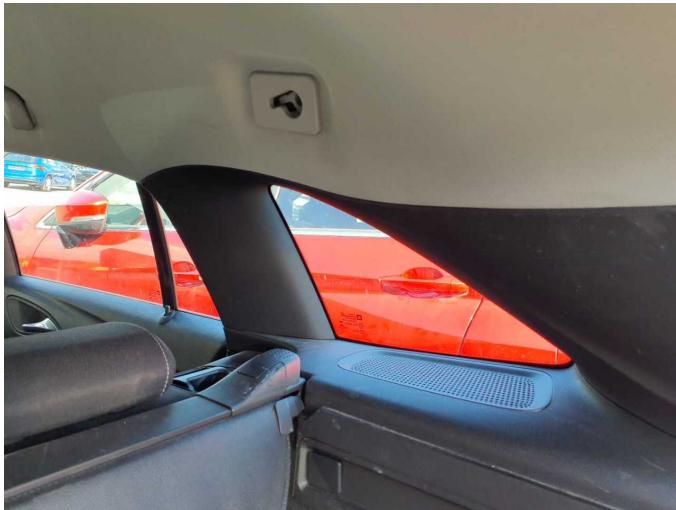
Nr.	Bauteilgruppe	Beschreibung
1	elektrisches System	Batterie (Tiefenentladen) - Funktion / Zulässigkeit - Diagnose durchführen
2	Verkleidungen/ Abdeckungen	C-Säule rechts Verkleidung innen - Kratzer - Wertminderung
3	Tür vorn links	Türkante - Kratzer - Smart Repair
4	Heckklappe/-tür	Heckklappe - beklebt/ beschriftet - entkleben/neutralisieren
5	Instrumententafel	Luftdüse links - beschädigt - erneuern
6	Tür hinten rechts	Türdichtung - beschädigt - erneuern
7	Interieur	Innenraum - verschmutzt - reinigen
8	Seitenwand rechts	Seitenwand - Delle(n) - Smart Repair
9	Sonstiges	Inspektion/Wartung - fällig - durchführen
10	Verglasung	Frontscheibe - beschädigt - erneuern
11	Fahrzeugsdach	Dach - verformt - instandsetzen und lackieren
12	Motor	Motor - beschädigt - instandsetzen lt. Kalkulation

Beschädigung 2: Verkleidungen/Abdeckungen: C-Säule rechts
Verkleidung innen - Kratzer - Wertminderung

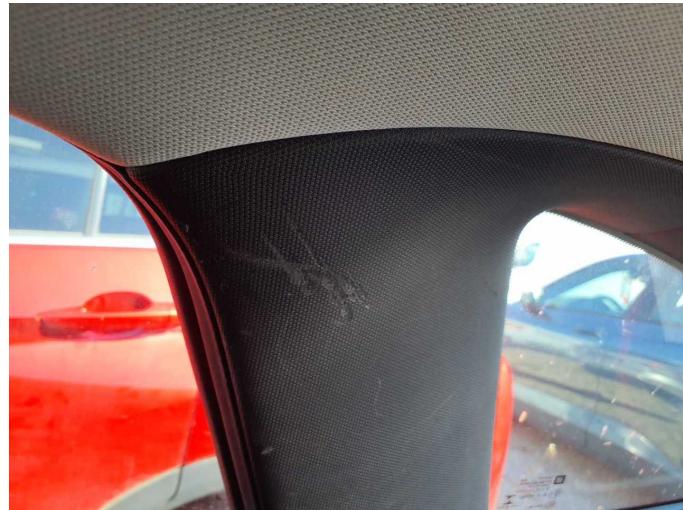
Beschädigung 2: Verkleidungen/Abdeckungen: C-Säule rechts
Verkleidung innen - Kratzer - Wertminderung

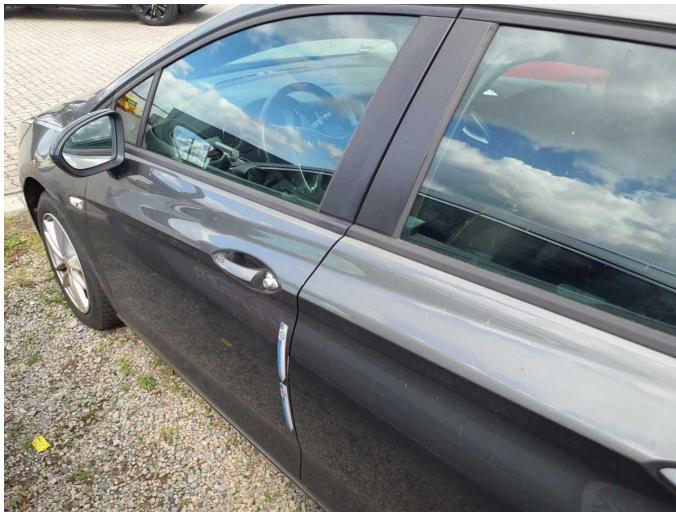
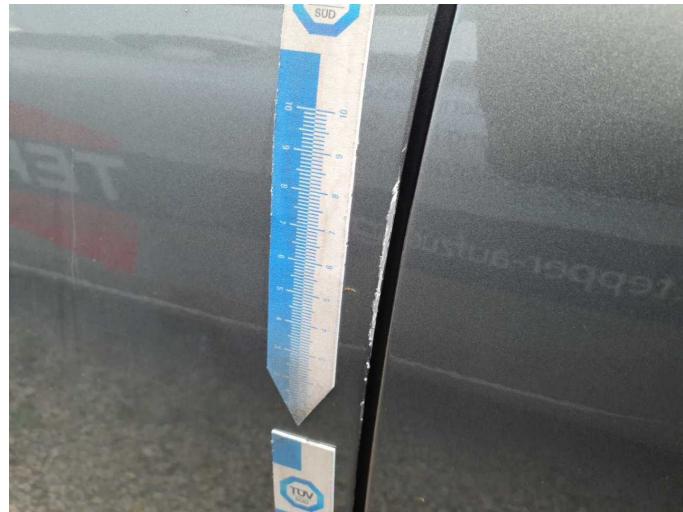
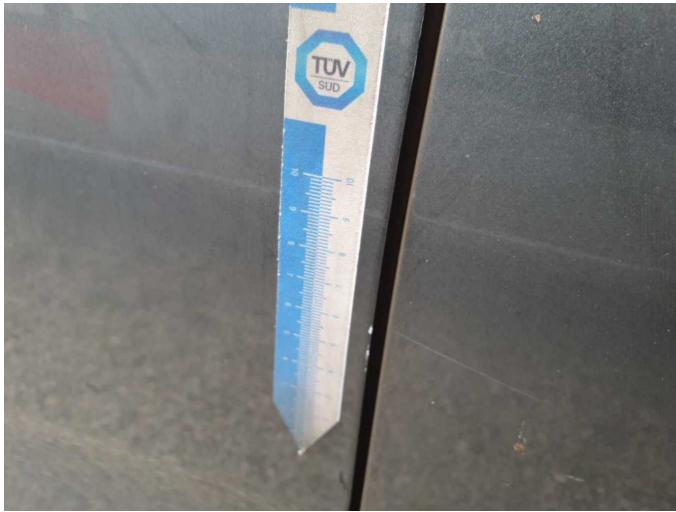
Beschädigung 3: Tür vorn links: Türkante - Kratzer - Smart Repair

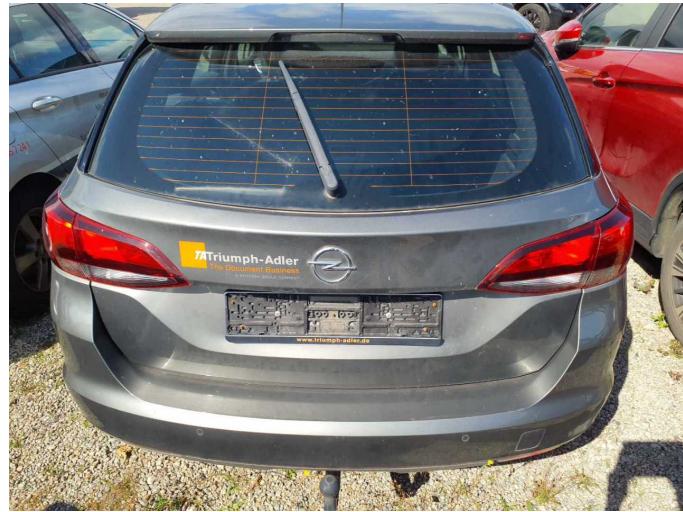
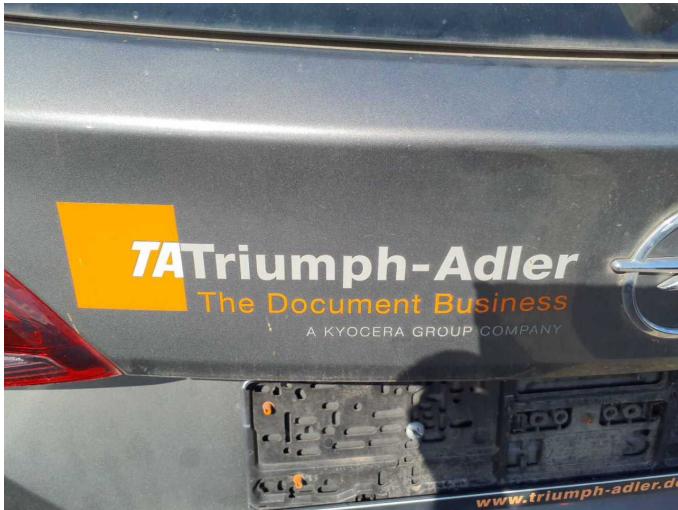
Beschädigung 4: Heckklappe/-tür: Heckklappe - beklebt/ beschriftet -
entkleben/neutralisieren

Beschädigung 4: Heckklappe/-tür: Heckklappe - beklebt/ beschriftet - entkleben/neutralisieren

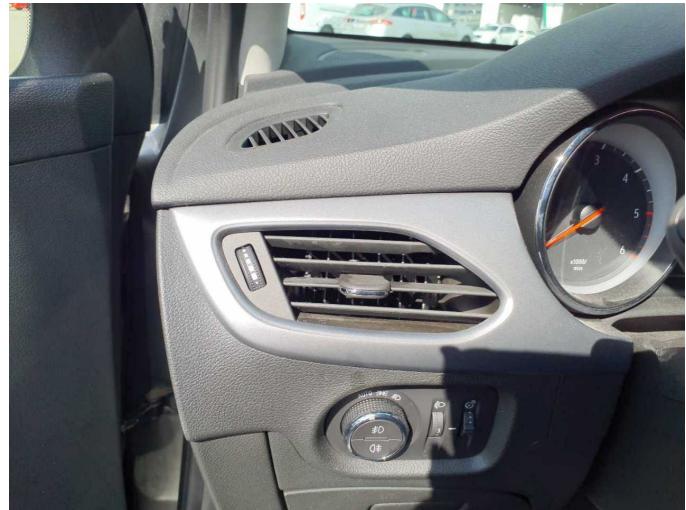
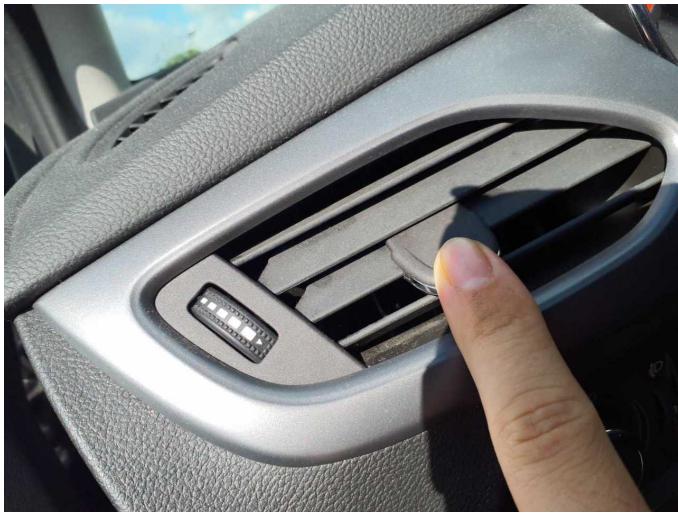
Beschädigung 5: Instrumententafel: Luftpumpe links - beschädigt - erneuern

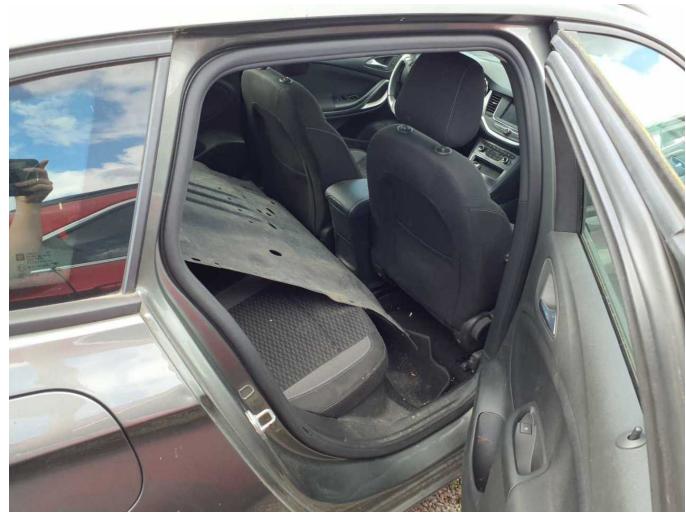
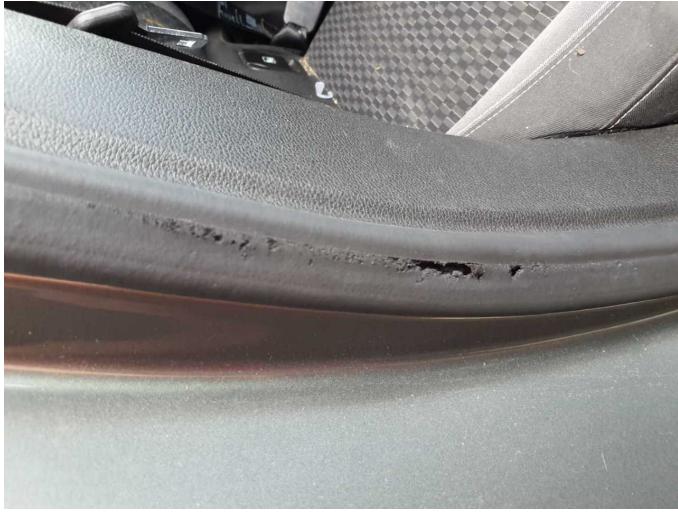
Beschädigung 6: Tür hinten rechts: Türdichtung - beschädigt - erneuern

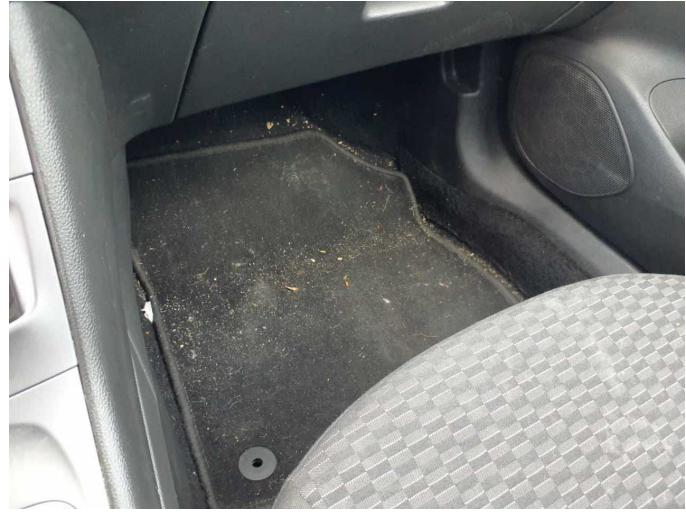
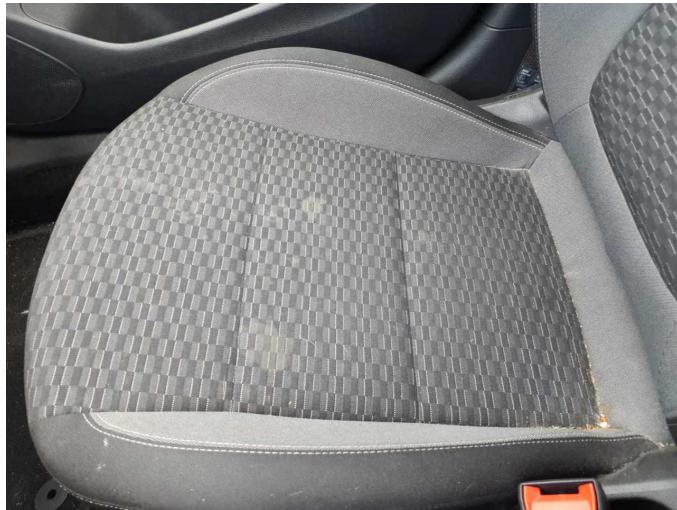
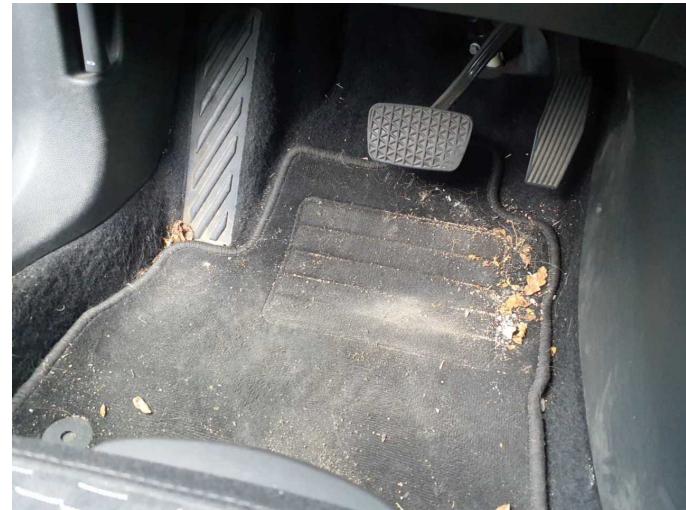
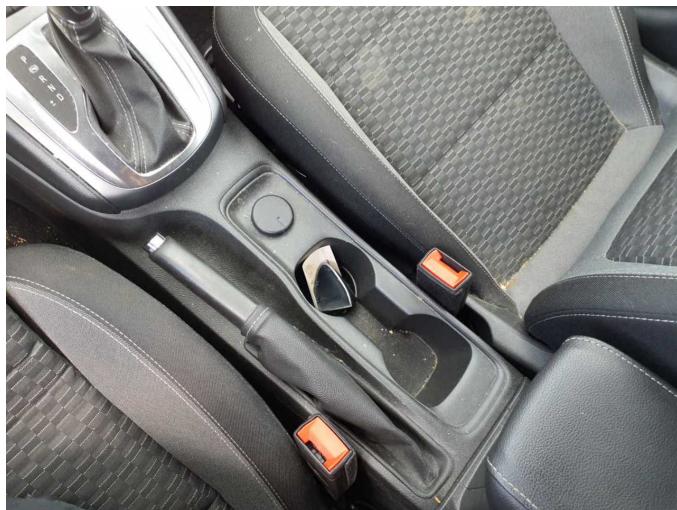
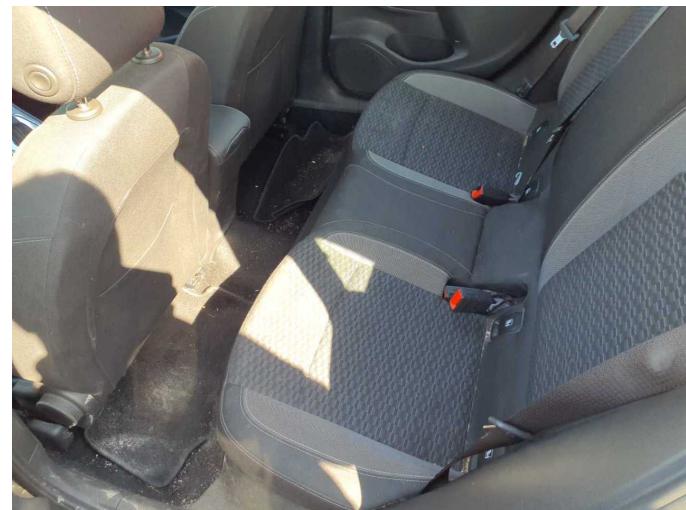
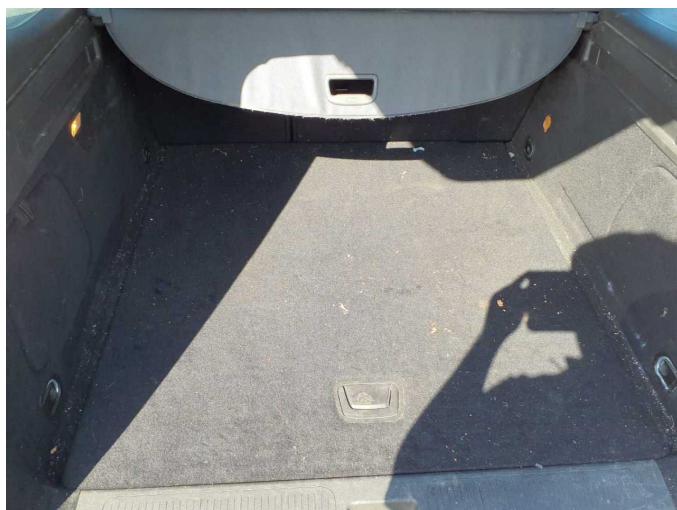
Beschädigung 7: Interieur: Innenraum - verschmutzt - reinigen

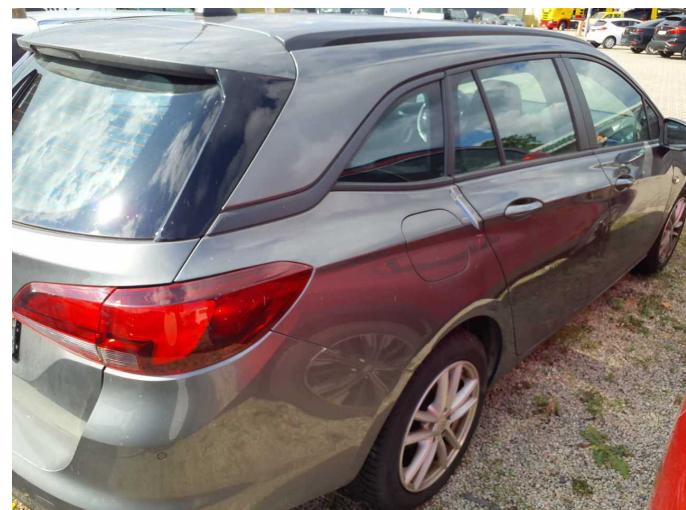
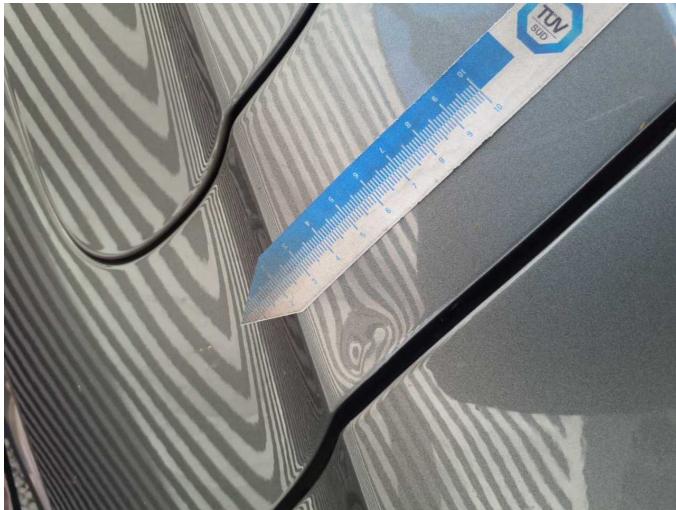
Beschädigung 8: Seitenwand rechts: Seitenwand - Delle(n) - Smart Repair

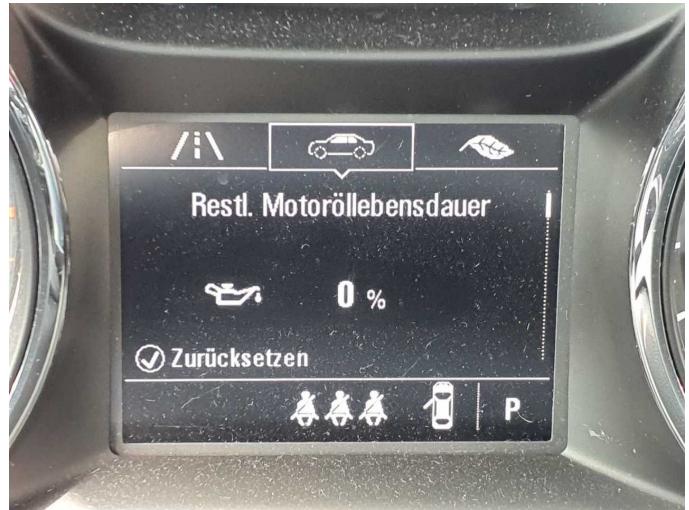
Beschädigung 9: Sonstiges: Inspektion/Wartung - fällig - durchführen

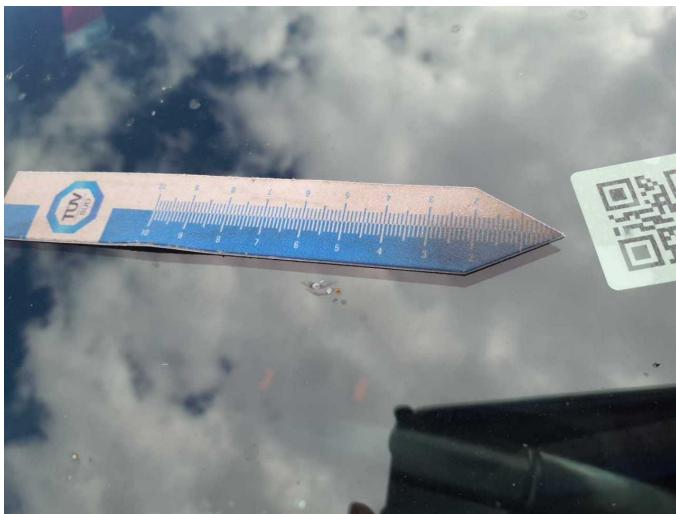
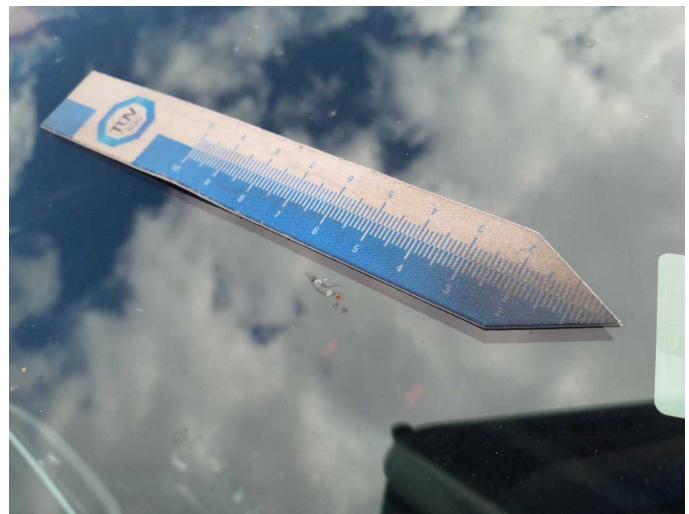
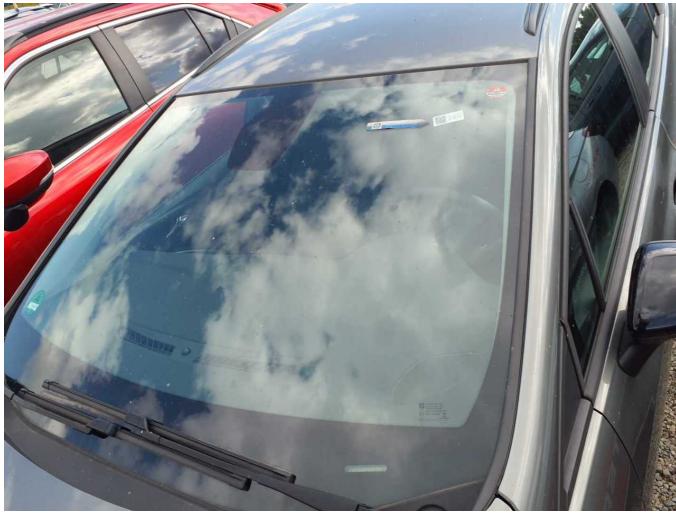
Beschädigung 10: Verglasung: Frontscheibe - beschädigt - erneuern

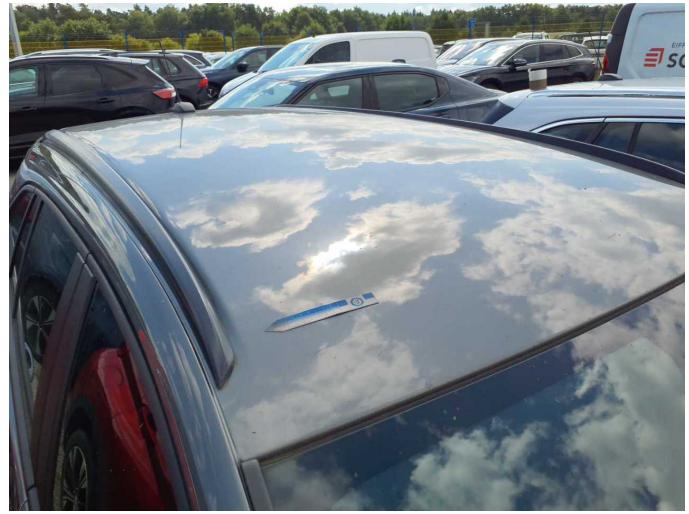
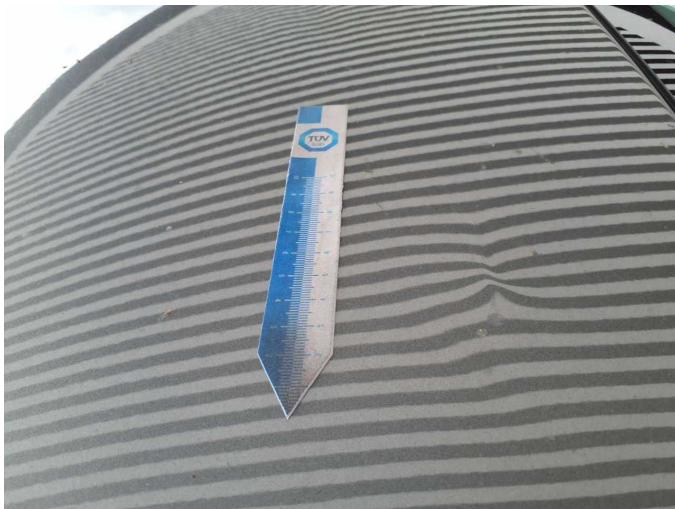
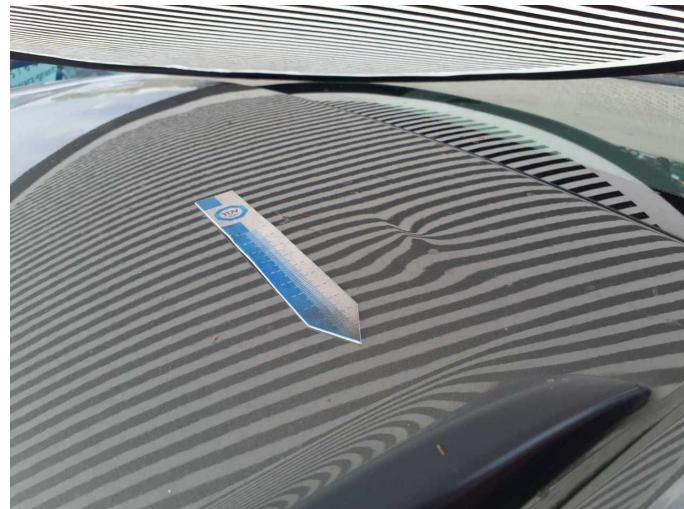
Beschädigung 11: Fahrzeugdach: Dach - verformt - instandsetzen und lackieren

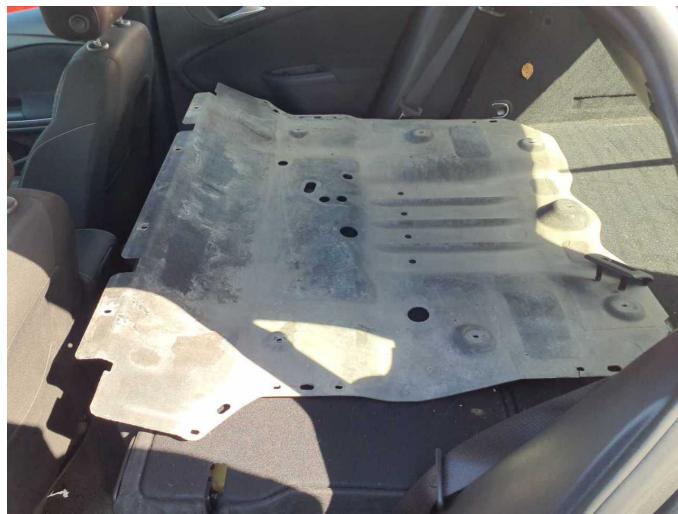
-Aufgrund des Motorschaden kann das Fahrzeug nicht Gewaschen werden, Motorlauf und Elektronische Verbraucher können nicht geprüft werden, es können Folgekosten entstehen.

Beschädigung 12: Motor: Motor - beschädigt - instandsetzen lt. Kalkulation

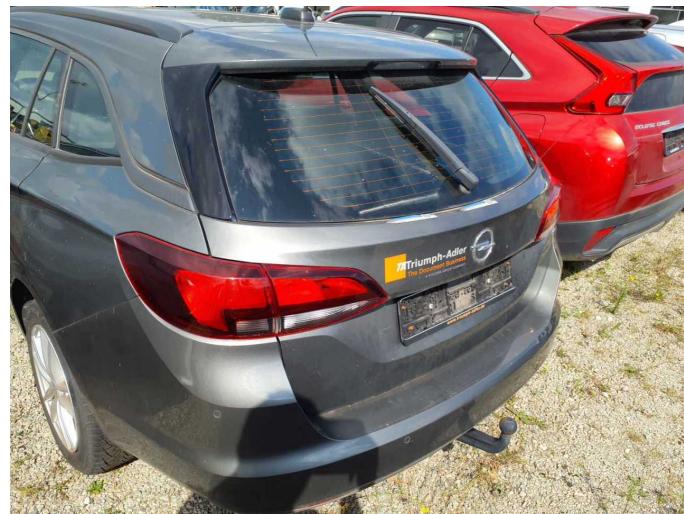
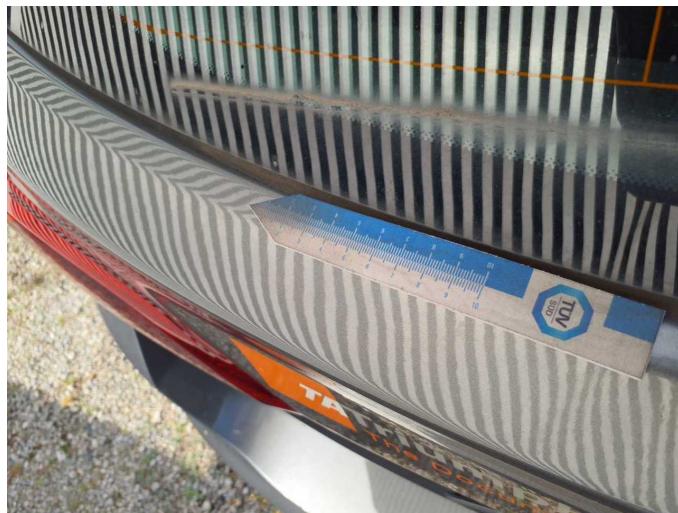
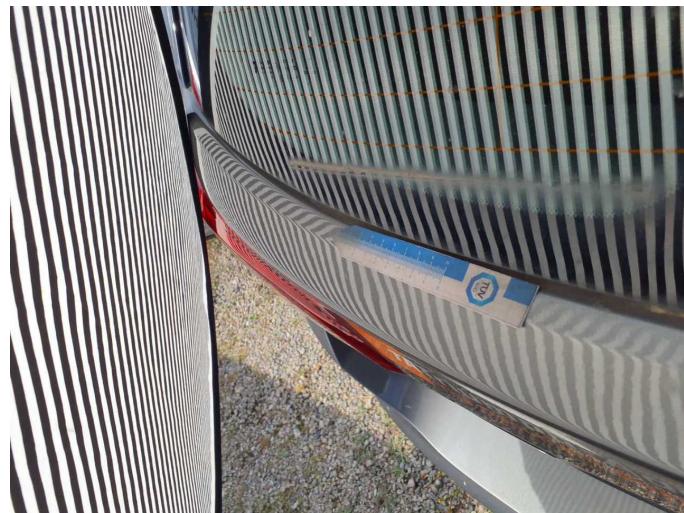
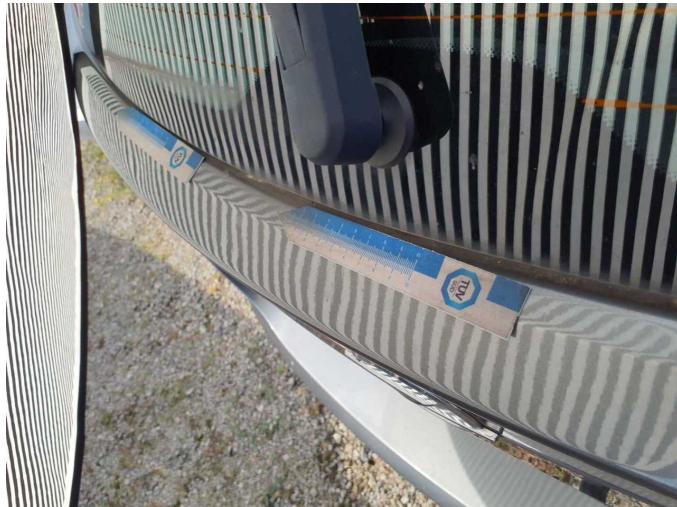
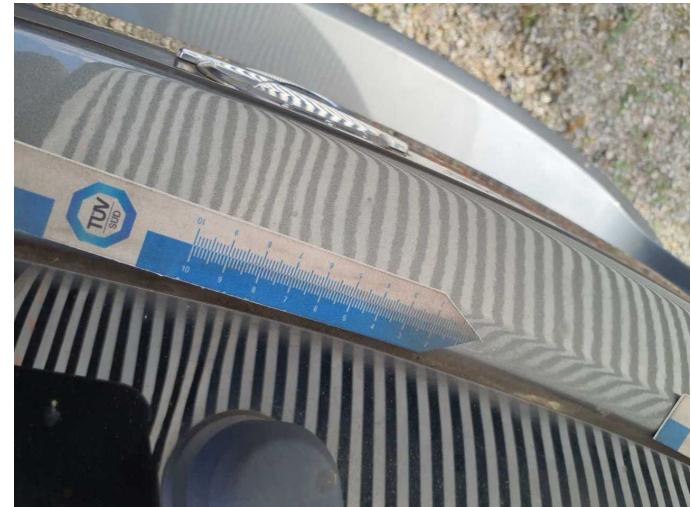
Gebrauchsspur 4: Heckklappe/-tür: Heckklappe - Delle(n) - kein Abzug

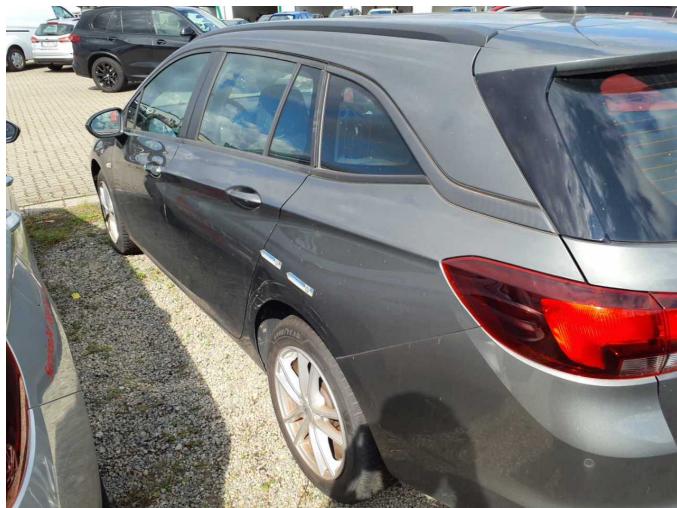
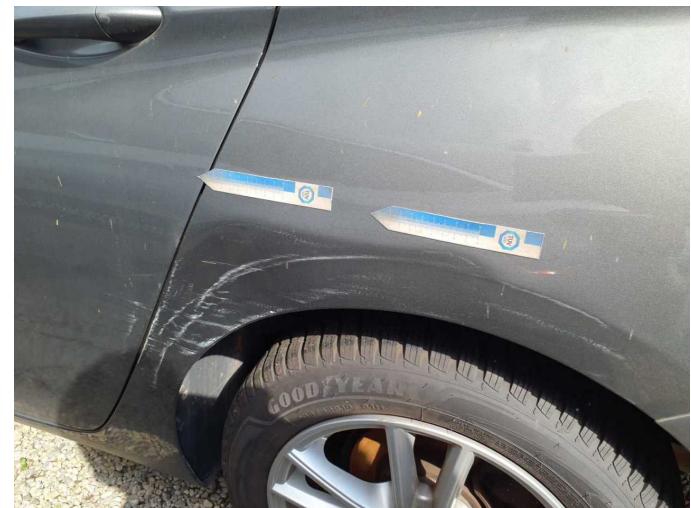
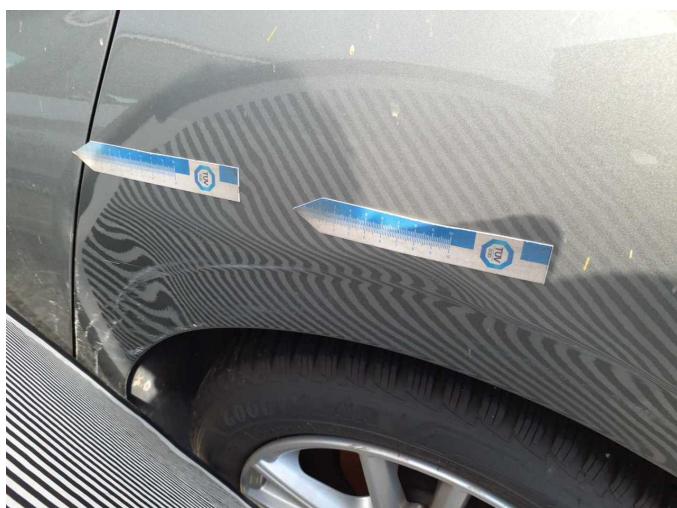
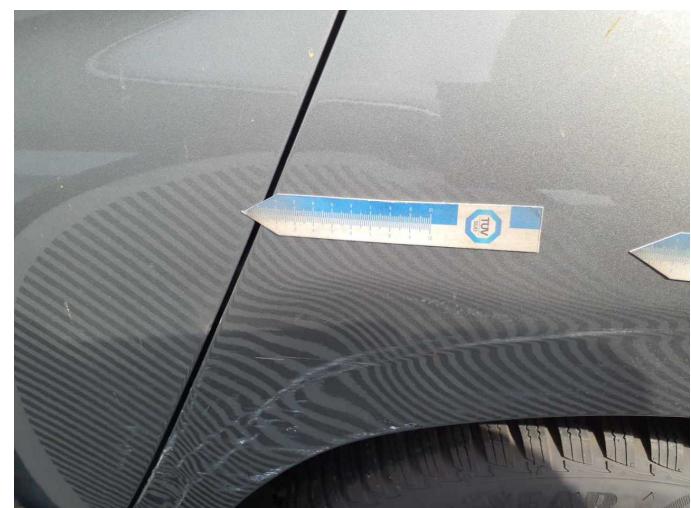
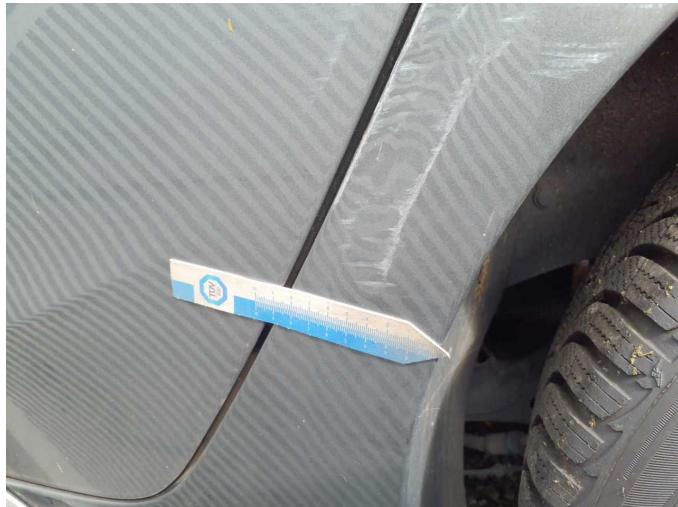
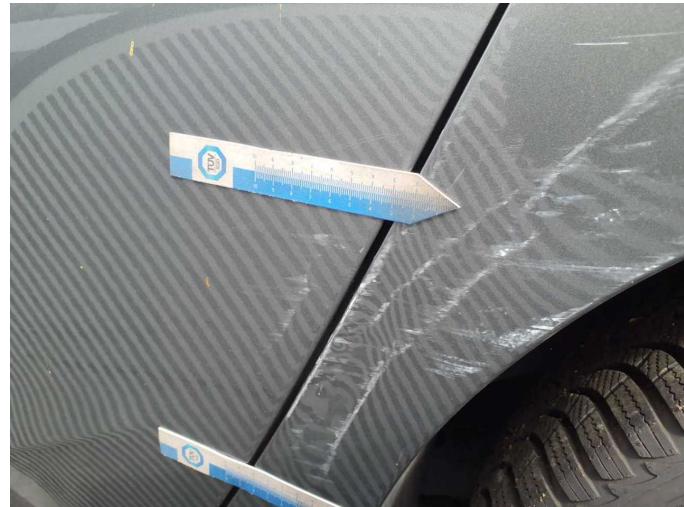
Unfall 1: Seite links

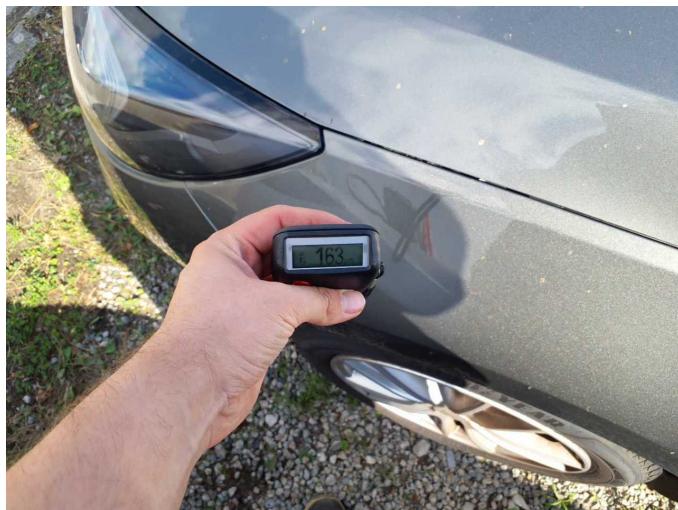
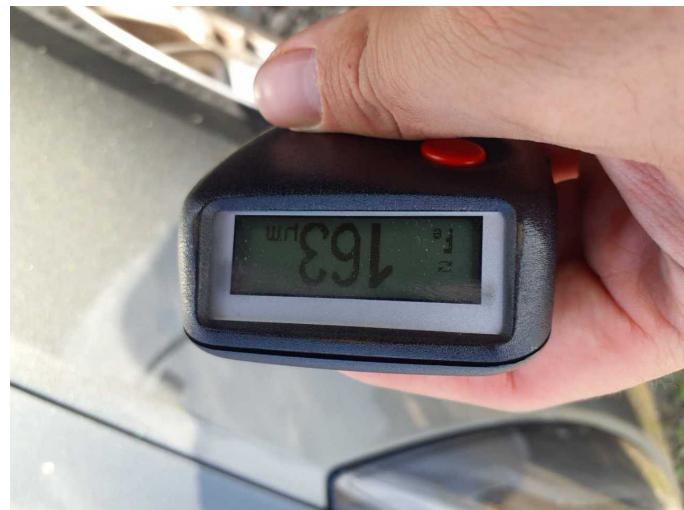
- 1 Kotflügel links, fachgerecht ausgeführt, Reparaturerechnung nicht vorhanden

163 µm

Nachlackierung 1: Kotflügel links
