## Athlon Verkaufsexpertise

Kunde :	Athlon Germany KD	Vertragsnummer :	12070087
Berichtsnummer :	0000000855993-DE949		
Amtl. Kennzeichen :	K-CO 9897

#### Opel Astra K Sports Tourer .

Fahrzeug-Ident.-Nr.:	<b>W0VBE8EV0N8035519</b>	Laufleistung abgelesen:	<b>147852 km</b>
Erstzulassung / Baujahr:	<b>22.06.2022 / 2022</b>	Besichtigungsdatum/-ort:	<b>25.07.2025 Düren</b>
Fahrzeugart:	<b>PKW</b>	Aufbauart:	<b>Kombilimousine</b>
KBA-Nr. (HSN/ TSN):	<b>184//4ALM</b>	Kraftstoff / Emissionsklasse:	<b>Diesel / Euro 6</b>
Getriebe Art:	<b>Schaltgetriebe</b>	Navi.-Datenträger:	<b>SD-Card</b>
Hubraum / Leistung:	<b>1496 ccm / 90 kW (122 PS)</b>	Antriebsart:	<b>-</b>
Lackfarbe:	<b>Grau</b>	Lackart:	<b>Metallic</b>
Anzahl Schlüssel:	<b>2</b>	Polster Art:	<b>Leder/Alcantara</b>
Serviceheft verfügbar:	<b>Digital</b>	Farbe Innenausstattung:	<b>Schwarz</b>
Letzter Service km / am:	<b>89775 / 19.07.2024</b>

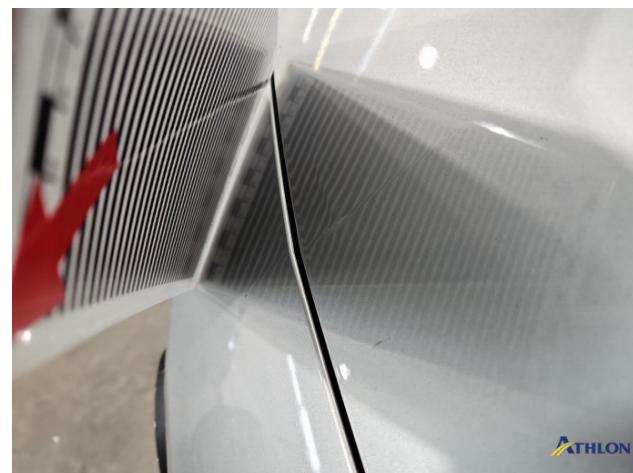
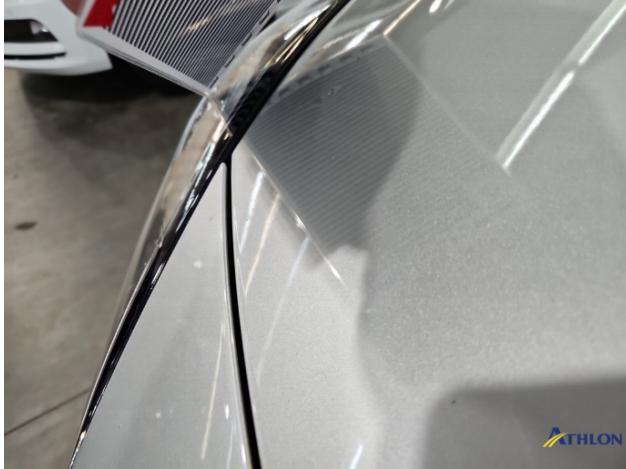
1. Motorhaube  
Verformt (leicht)

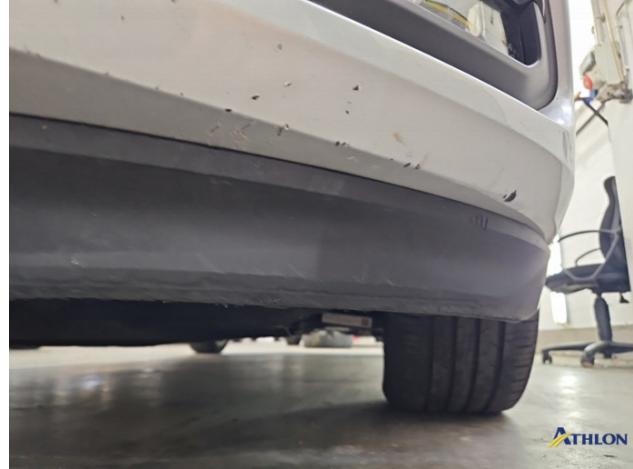
2. Stoßfänger Vorne  
Kratzer

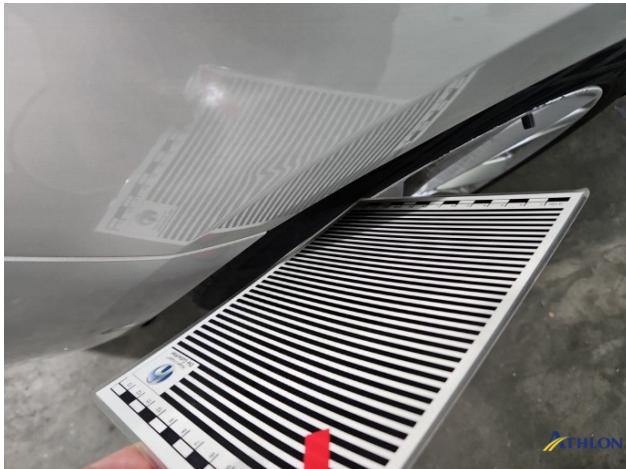
3. Kotflügel Vorne - Links  
Verformt (leicht)

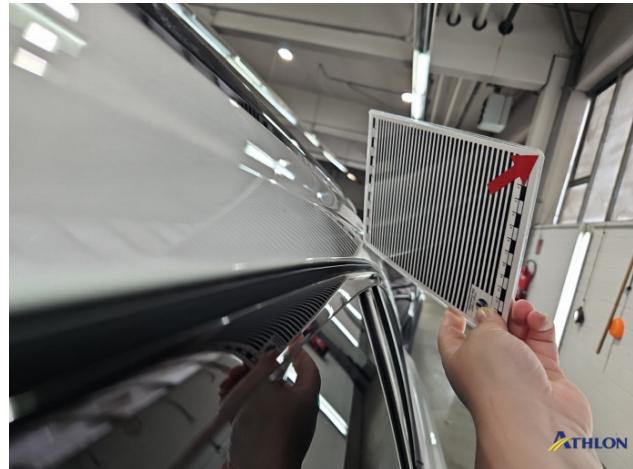
4. Dachrahmen - Links  
Verformt (leicht)

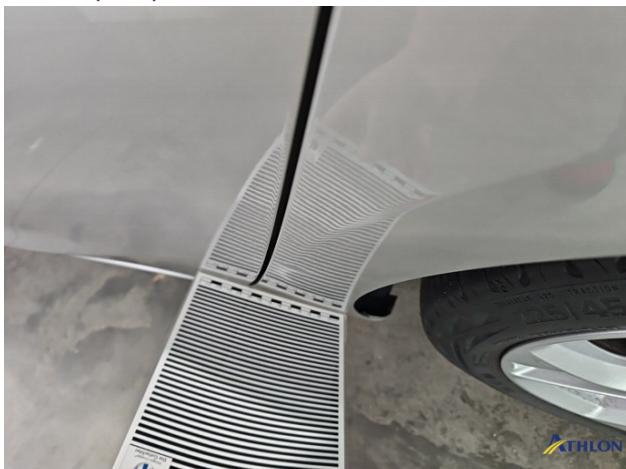
5. Seitenwand - Hinten - Links  
2 Dellen

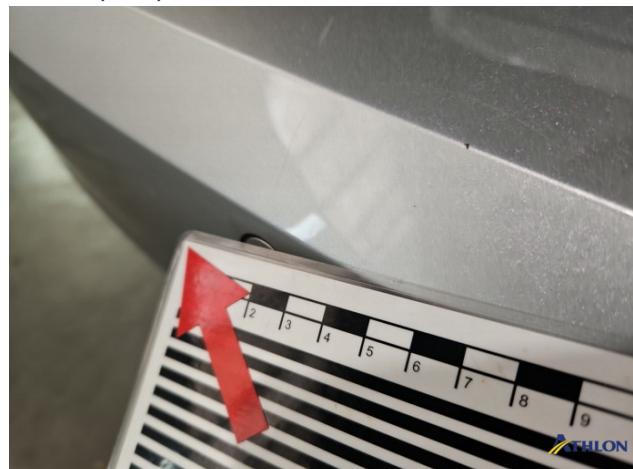
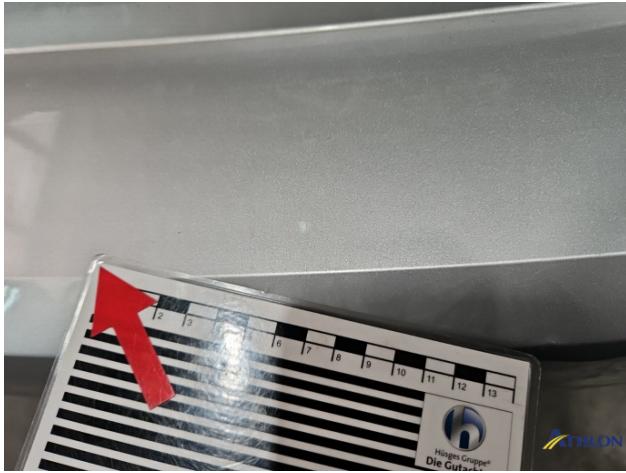
6. Stoßfänger Hinten  
Kratzer

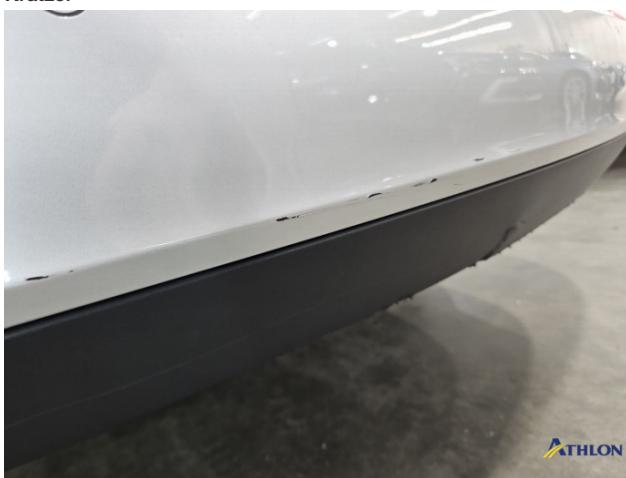
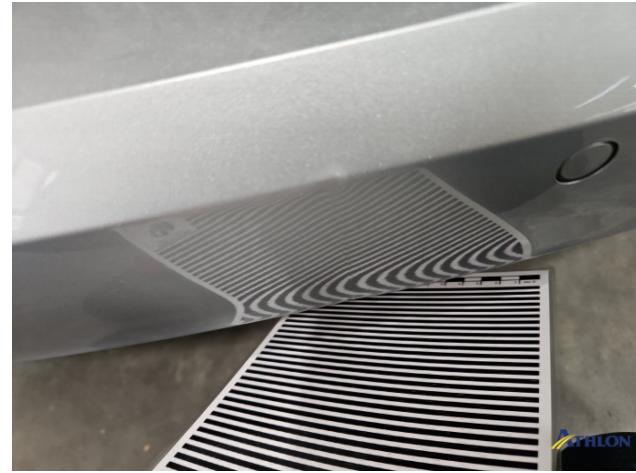
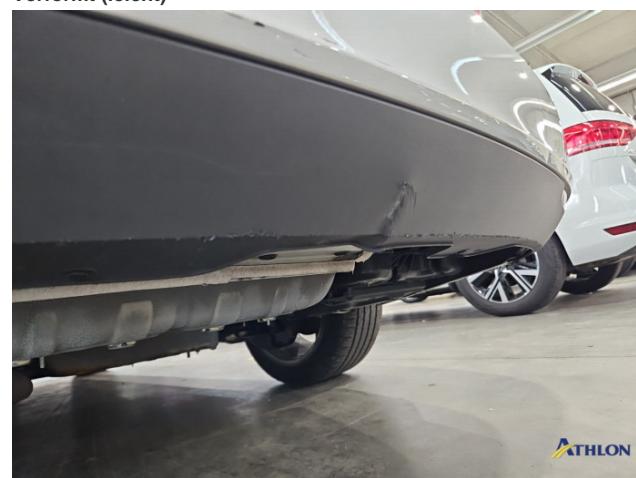
7. Stoßfänger Hinten  
Verformt (leicht)

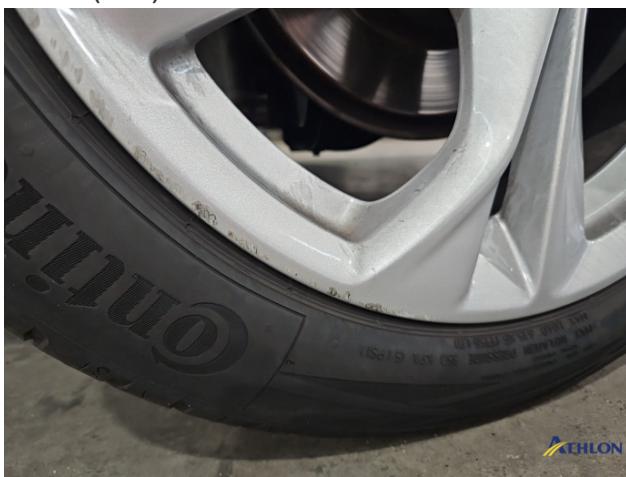
8. Felge Hinten - Rechts  
Kratzer

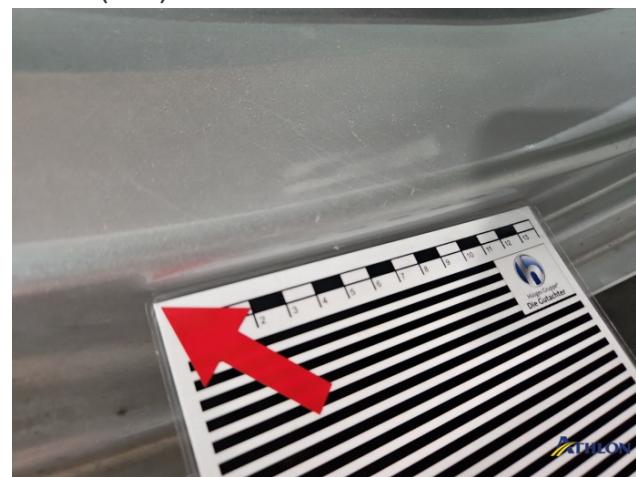
9. Türeinstieg Hinten - Rechts  
Kratzer

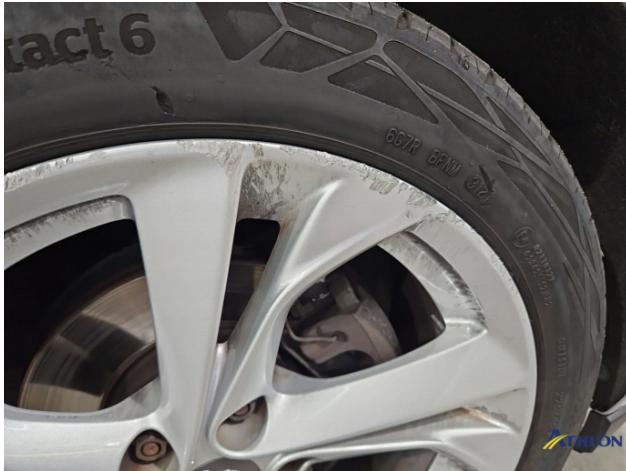
10. Felge Vorne - Rechts  
Kratzer

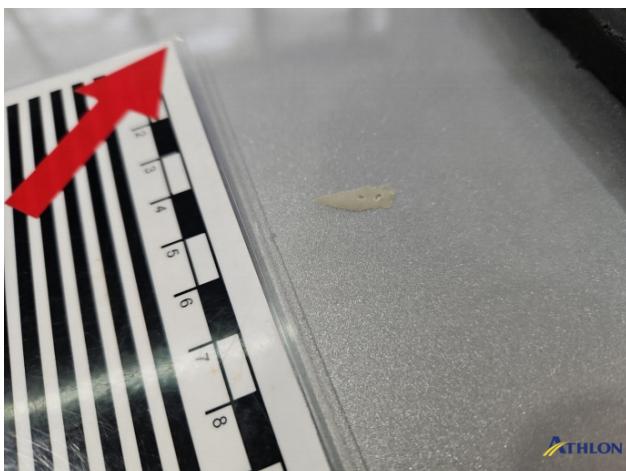
12. Dach  
Verschmutzt (mittel)

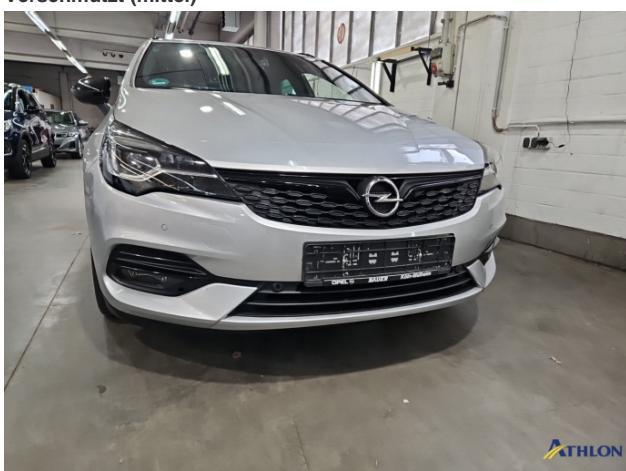
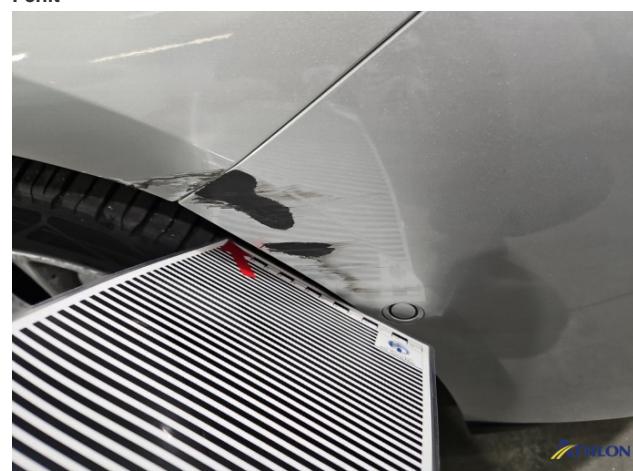
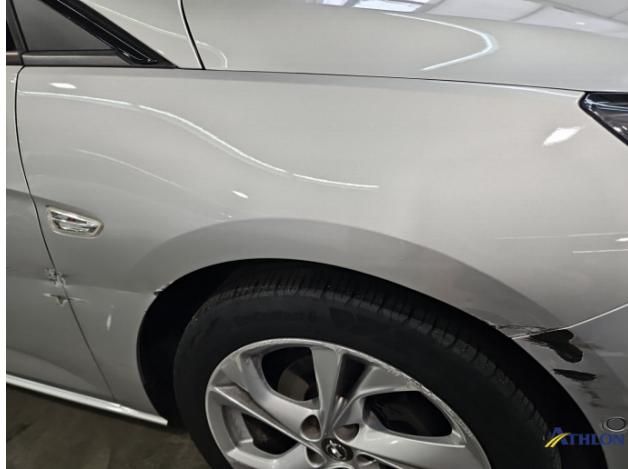
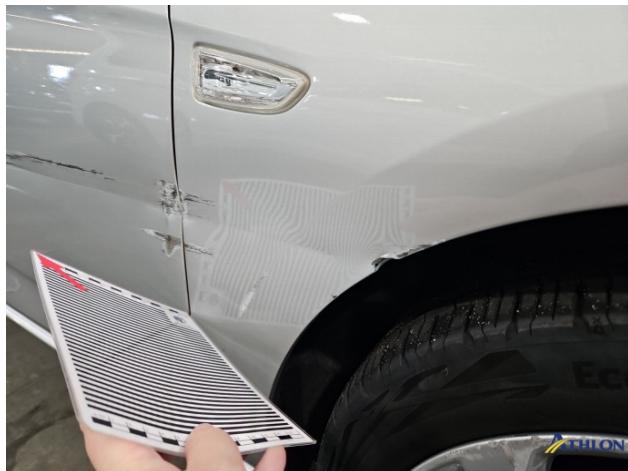
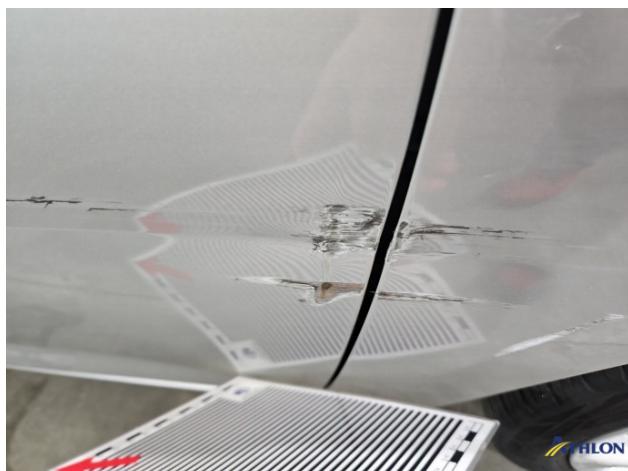
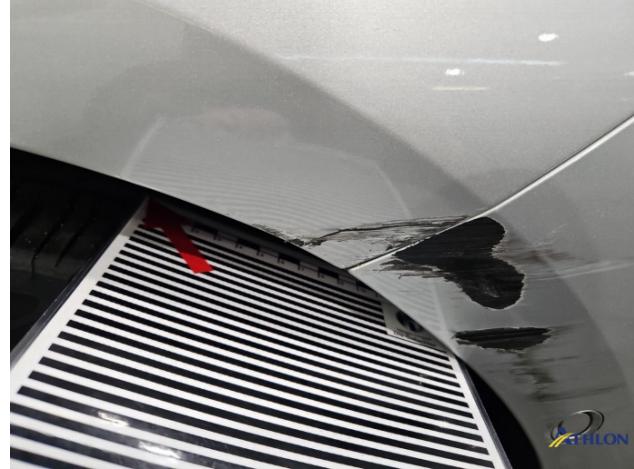
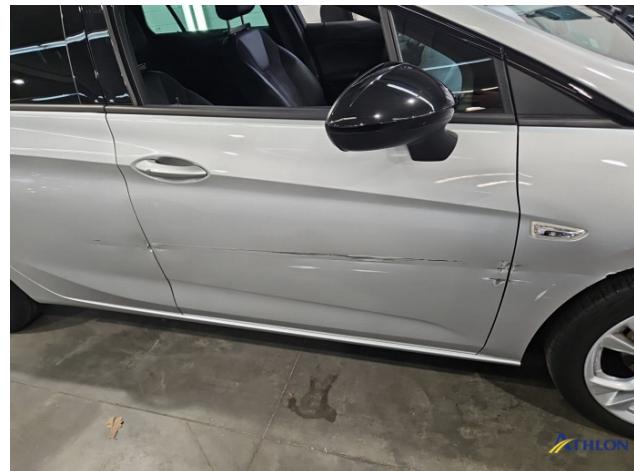
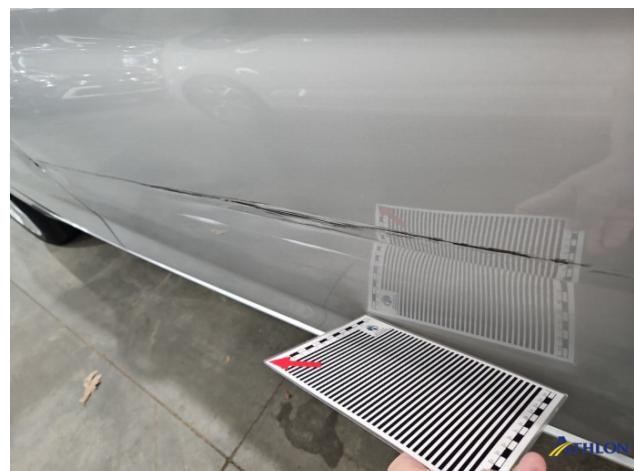
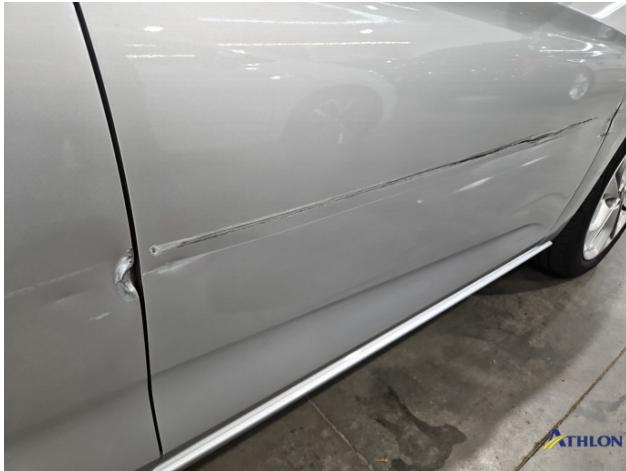
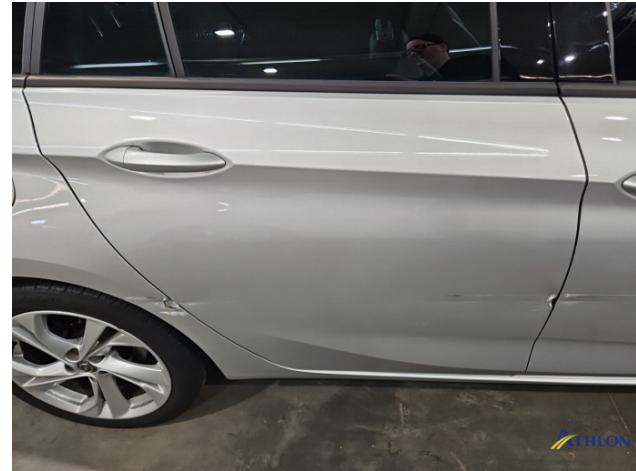
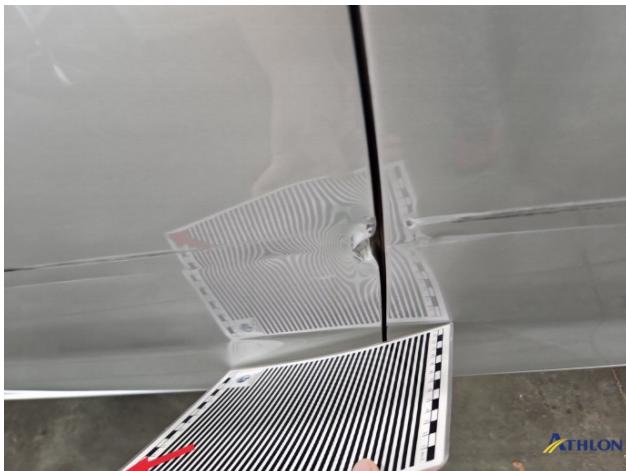
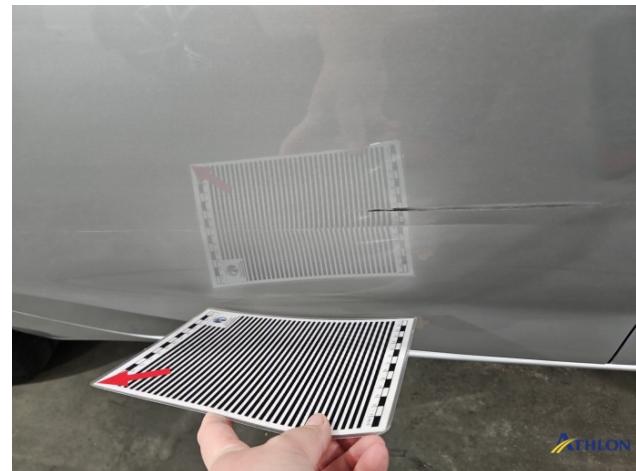
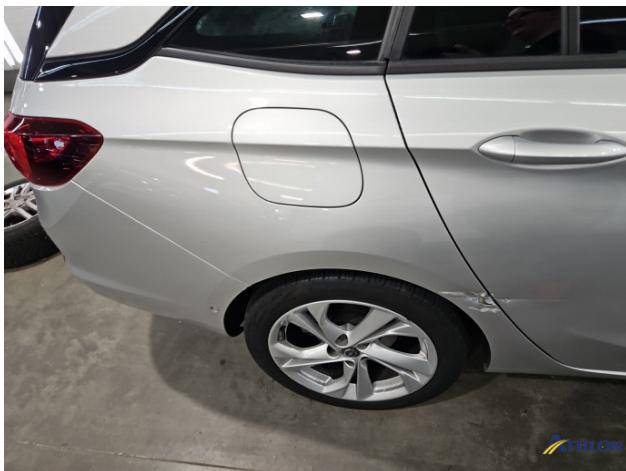
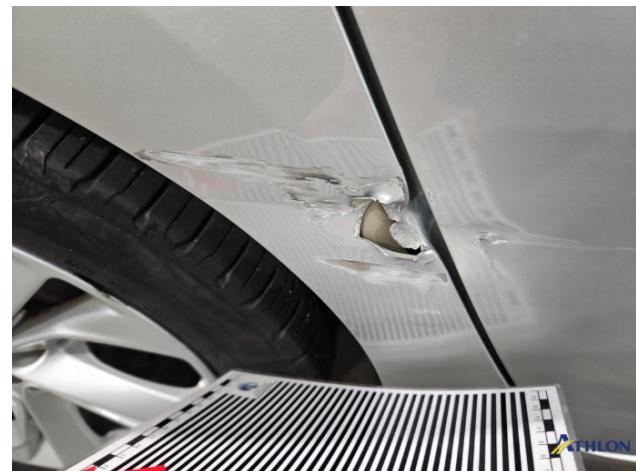
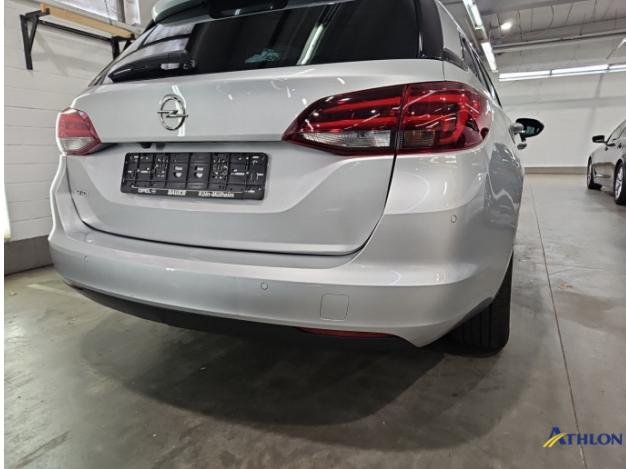
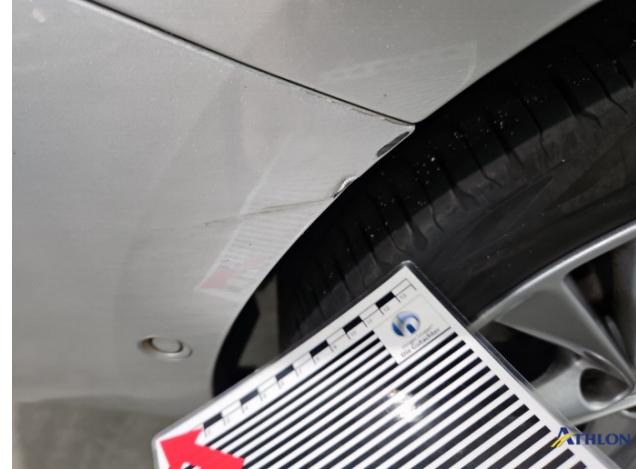
14. Streifschaden  
Siehe Gutachten

14. Streifschaden  
**Siehe Gutachten**

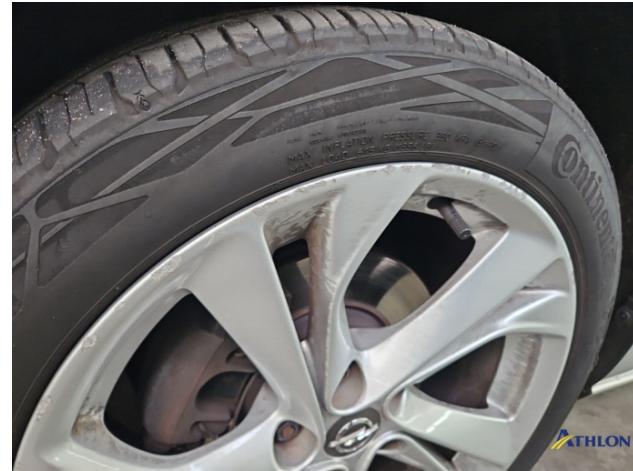
11. Felge Vorne - Links  
Kratzer

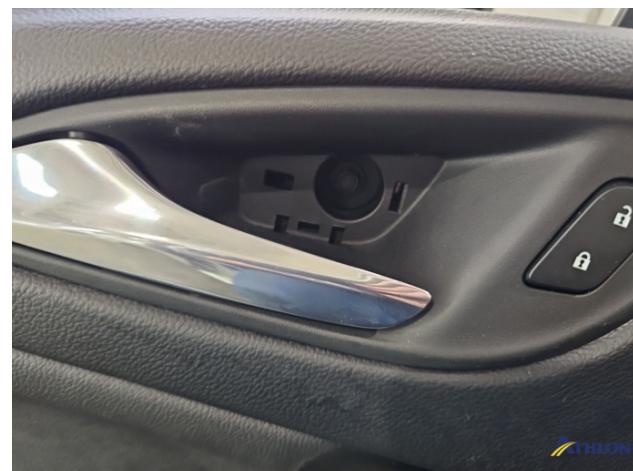
13. Türverkleidung Abdeckung  
Fehlt

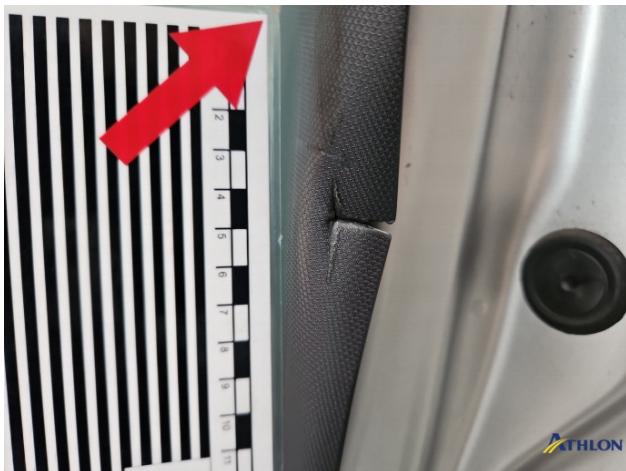
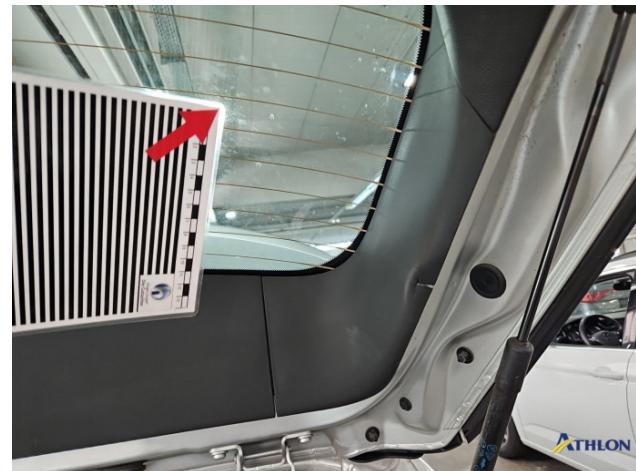
15. Heckdeckelverkleidung  
Beschädigt
