| Opel Movano: VKK72Z | | | |
| Chassisnummer: | W0VMR8600MB253218 | Versie: | L3H2 2.3CDTI 99kW 3.5T |

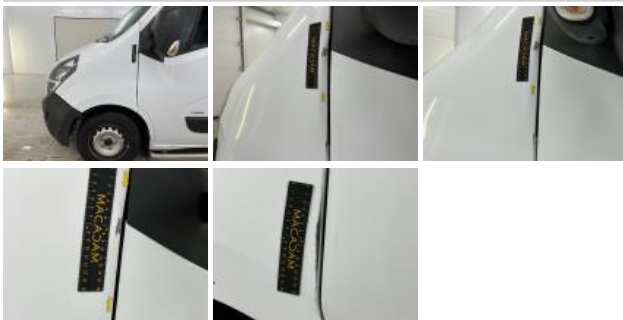
Scherf V L, Deuk(en) en kras(sen), Herstellen en spuiten (compleet)

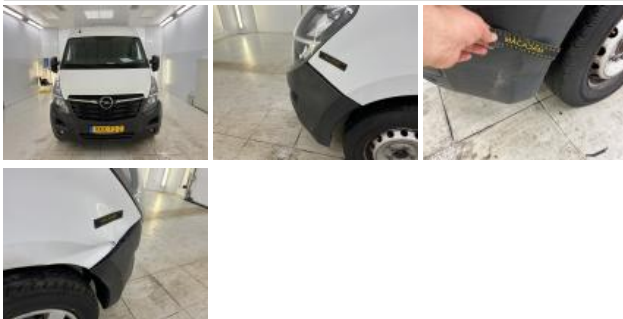
Bumper V, Vervormd / Geforceerd, Vervangen

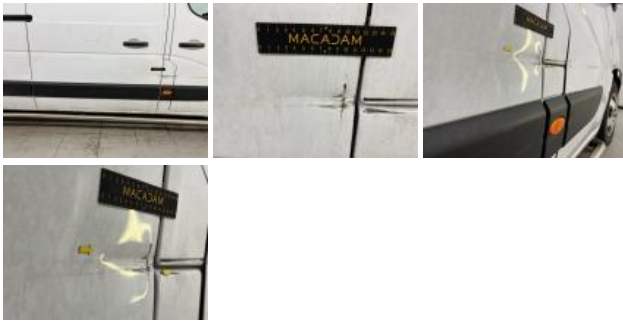
Schuifdeur R, Deuk(en) en kras(sen), Herstellen en spuiten (compleet)

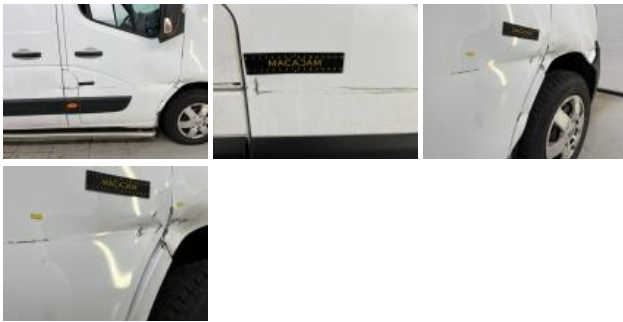
Deur V R, Deuk(en) en kras(sen), Herstellen en spuiten (compleet)

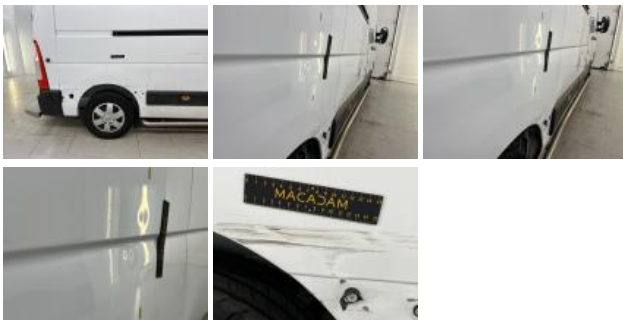
Zijwand A R (Bedr.w), Deuk(en) en kras(sen), Herstellen en spuiten (compleet)

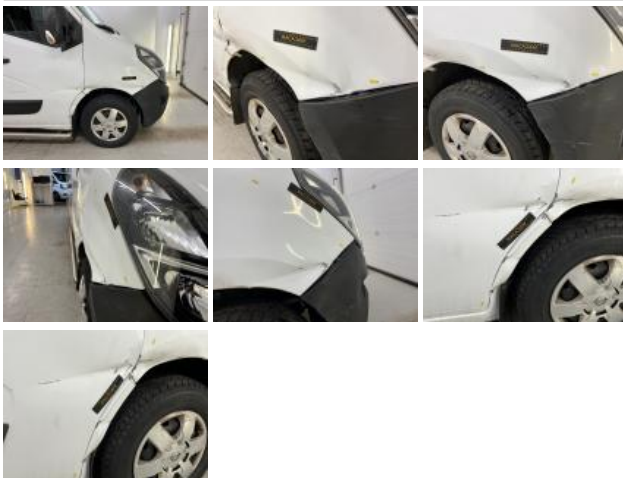
Scherm V R, Deuk(en) en kras(sen), Herstellen en spuiten (compleet)

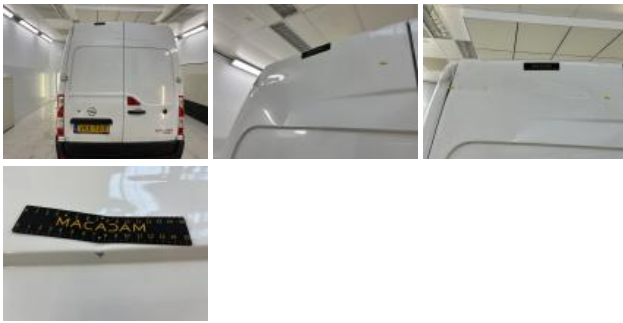
Achterdeur L, Deuk(en) en kras(sen), Vervangen en spuiten

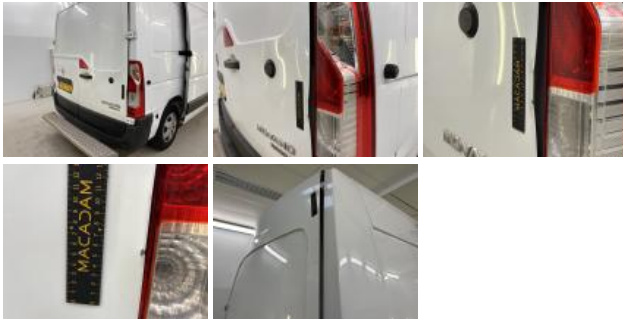
Achterdeur R, Vervormd / Geforceerd, Herstellen en spuiten (compleet)
