**Rapport nummer:** 0000000923578-NL170  
**Inspectie plaats:** ALMERE  
**Bezichtigingdatum:** 19.05.2022  
**Vlag :** V-071-RZ

##### Opel Movano GB;Bestelauto;Diesel;Manual;White

| VIN: | <b>W0VMRS60XJB160909</b> | Kilometerstand afgelezen: | <b>159083 km</b> |

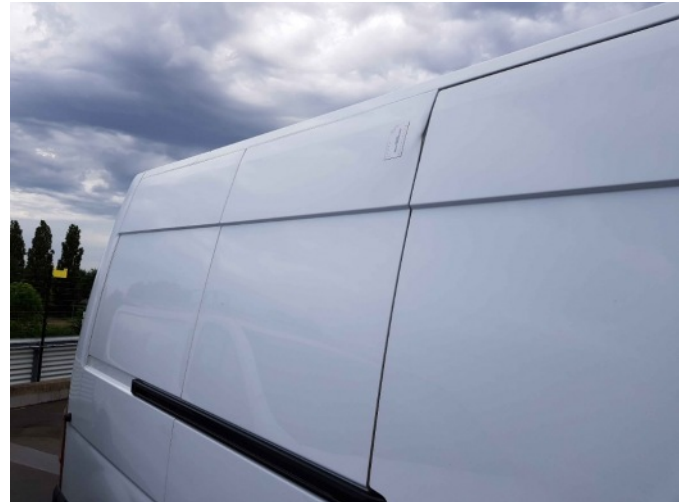
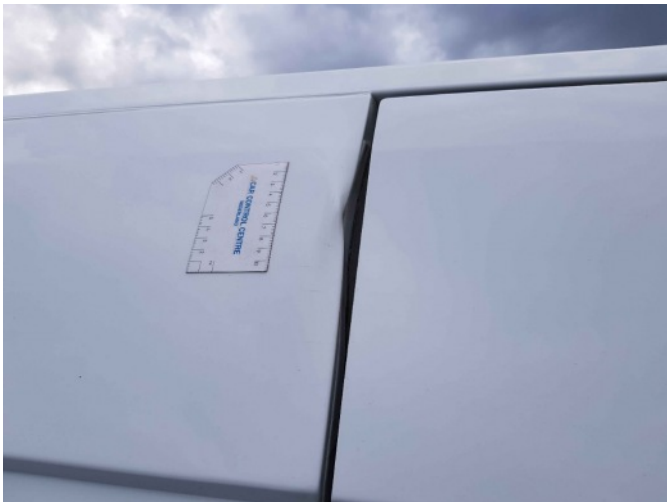
1. Zijwand - achter - rechts

- 1.) Zijwand - achter - rechts | Deuk/Deuken
- 2.) Zijwand - achter - Links | Deuk/Deuken
- 3.) Spatbord voor- links | Deuk/Deuken
- 4.) Diverse | Gebruikssporen

**Deuk/Deuken**

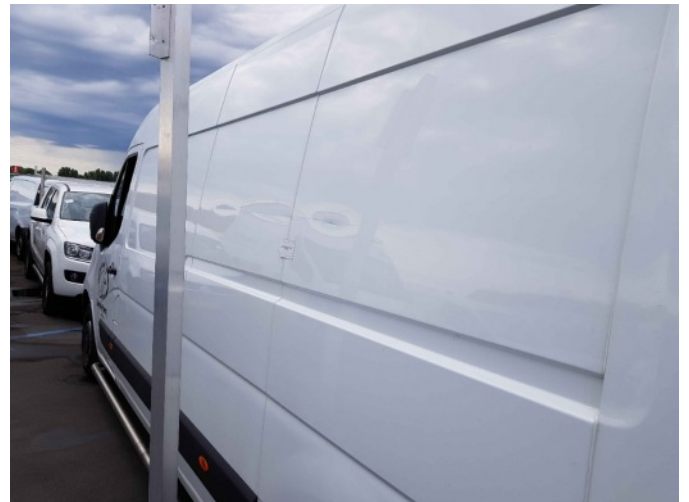
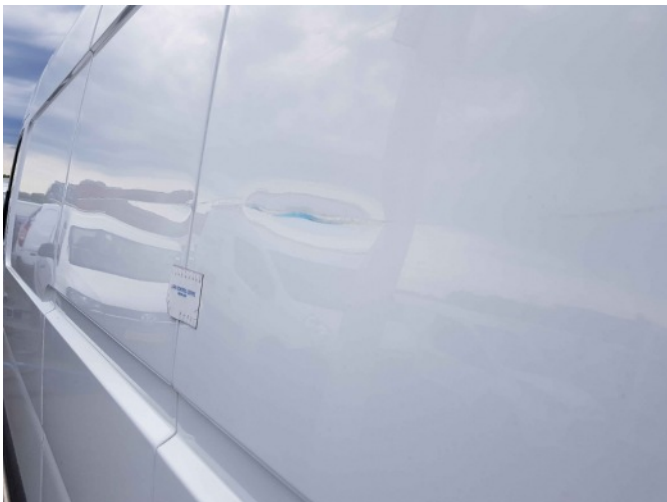
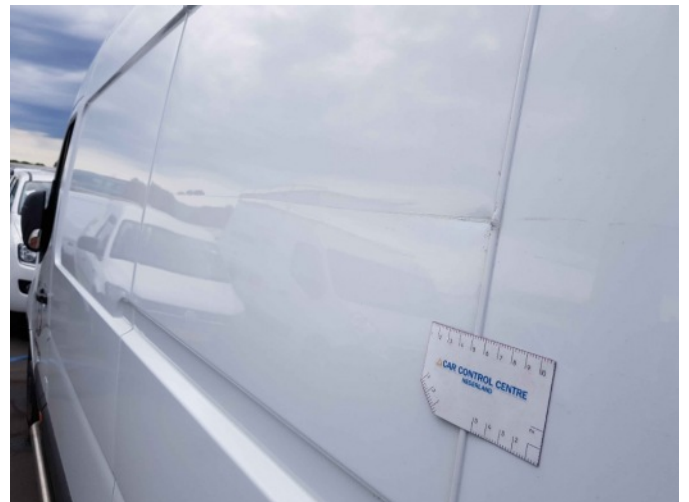
2. Zijwand - achter - Links

**Deuk/Deuken**

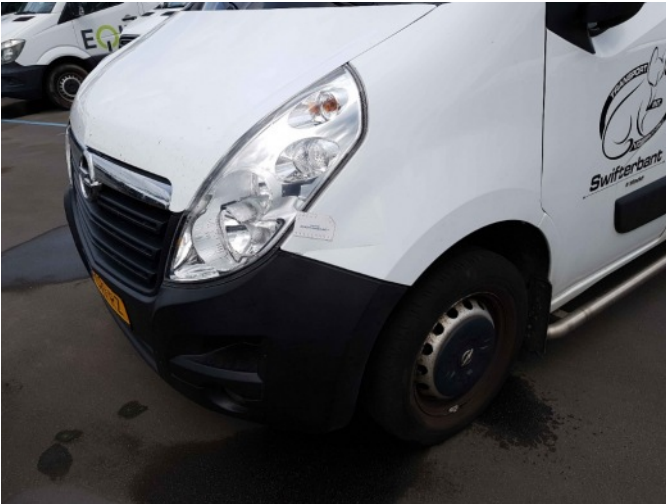
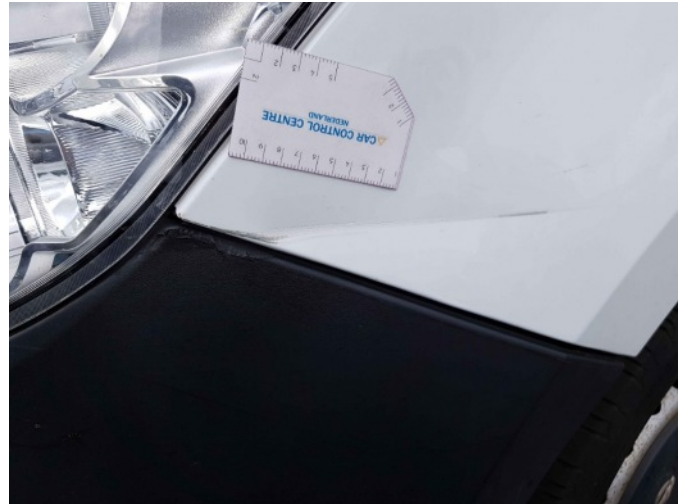
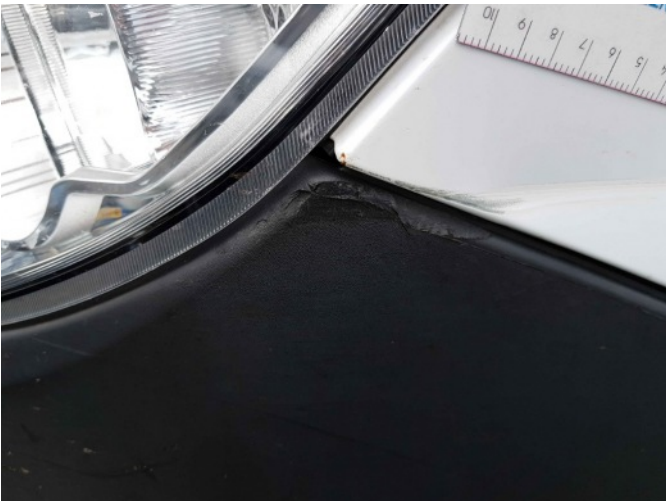
3. Spatbord voor- links

Deuk/Deuken

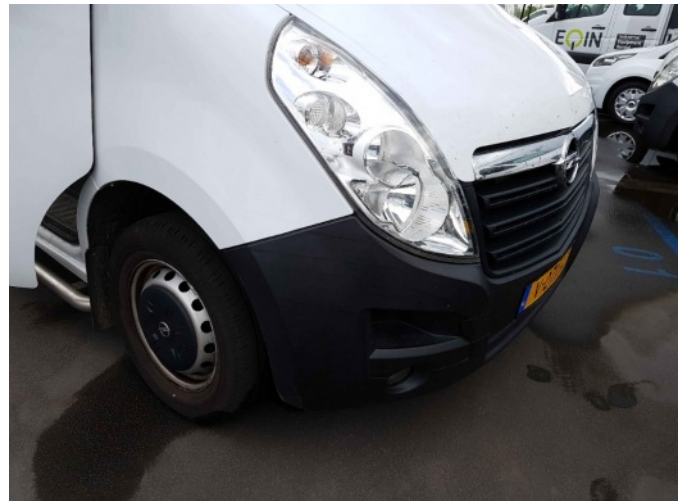
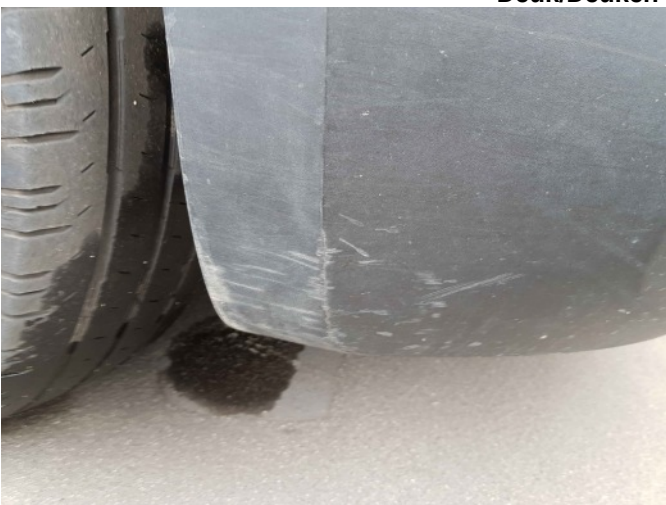
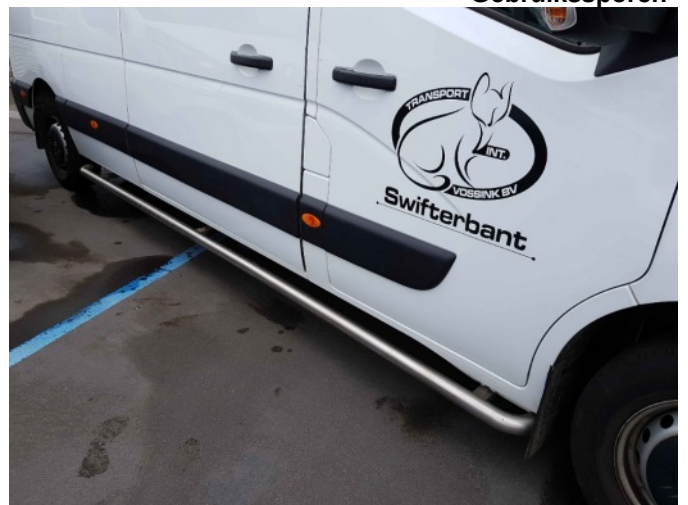
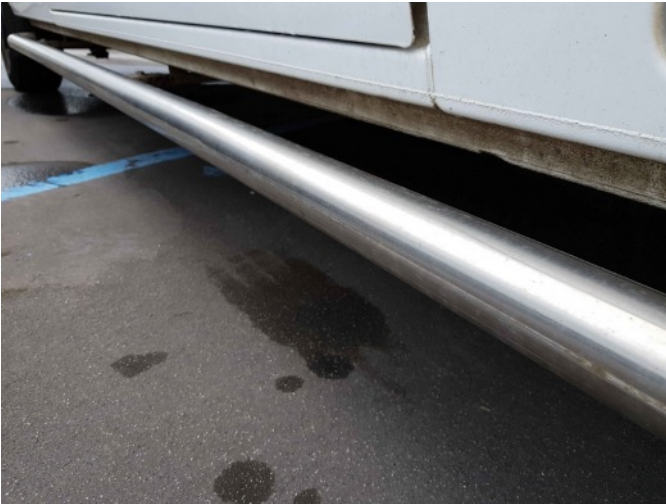
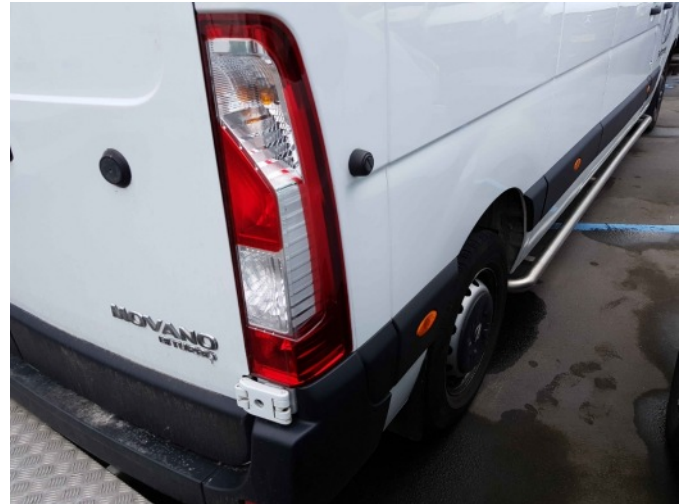
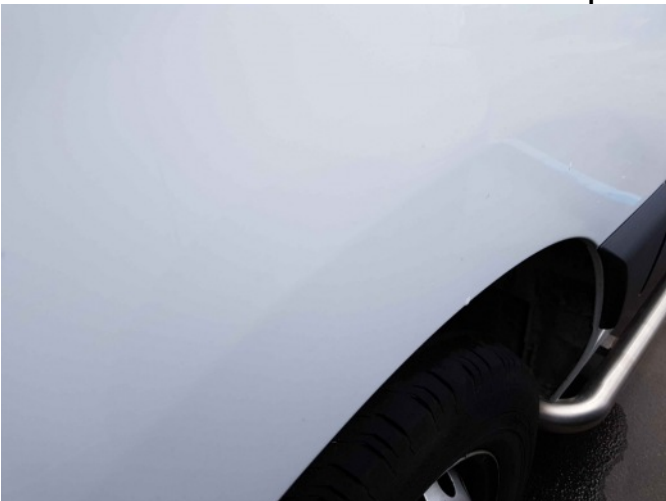
4. Diverse

Gebruikssporen

**Gebruikssporen**
