Inname rapport

Order nummer: 0000000802991-NL876
Inspectie locatie: Veluwezoom 4 , 1327 AG ALMERE
Inspectie datum: 09.12.2024
Kenteken: V-906-LV

Opel Movano CC;Chassis cabine;Diesel;Manual;Off White

VIN:	W0VVSX600JB146601	Kilometers gelezen:	153684 km
Eerste registratie / :	26.02.2018 / 0	Inspectie Datum / -plaats:	09.12.2024 Veluwezoom 4 , 1327 AG ALMERE
Soort voertuig:	Bedrijfswagen	Type voertuig:	Pallet / deksel
HSN/TSN:		Auto Rookvrij:	Ja
Staat buiten:	3 - Gemiddeld	Toestand Interieur:	3 - Gemiddeld

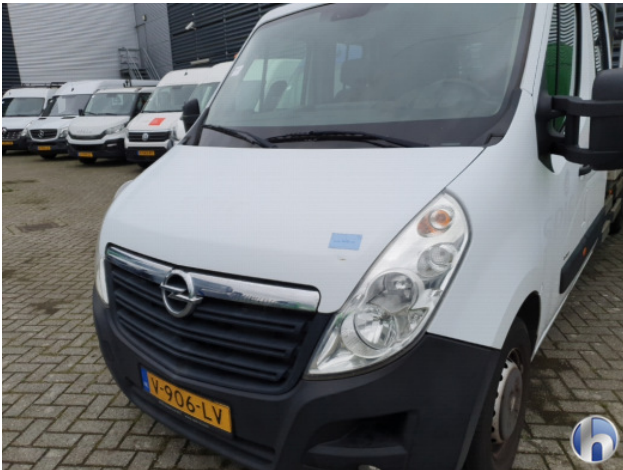
1. Motorkap
Deuk/deuken - Herstellen

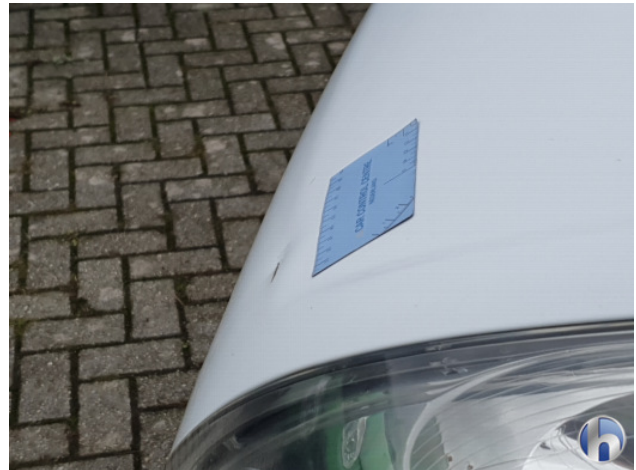
1. Motorkap
Deuk/deuken - Herstellen

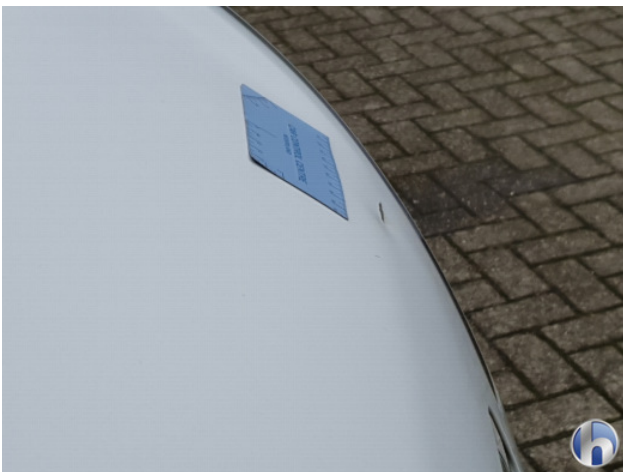
1. Motorkap
Deuk/deuken - Herstellen

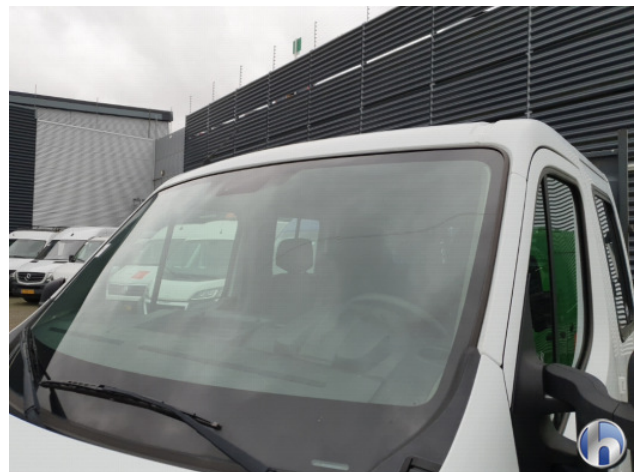
2. Voorruit
Breuk / barst / scheur - Vernieuwen

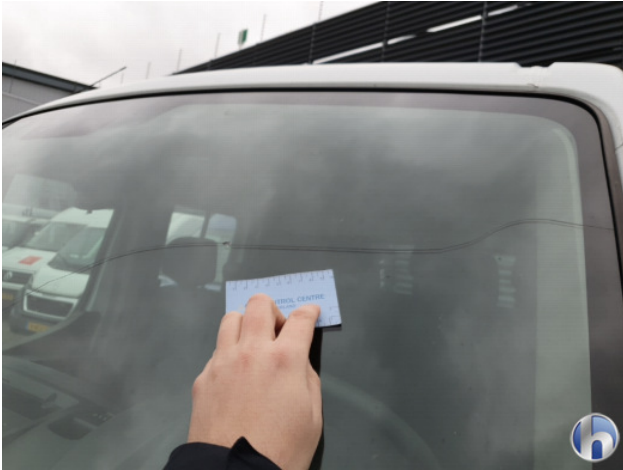
2. Voorruit
Breuk / barst / scheur - Vernieuwen

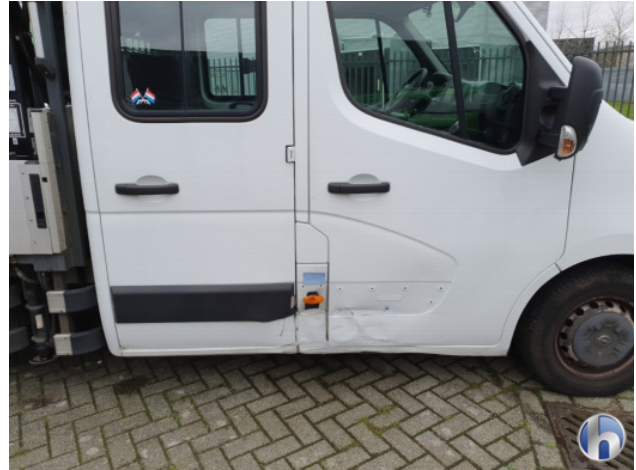
3. B-stijl midden - rechts
Gedeukt - Vernieuwen

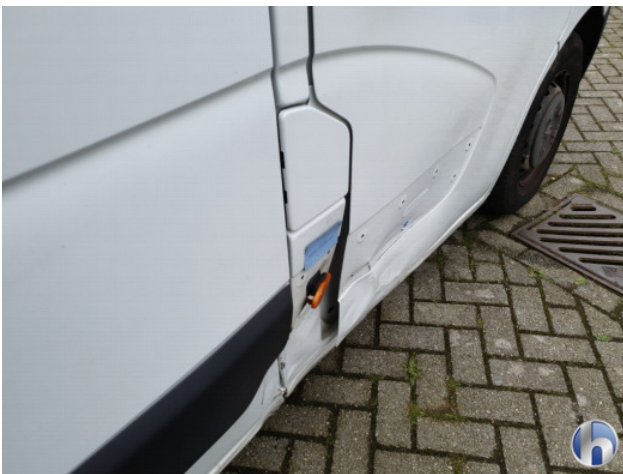
3. B-stijl midden - rechts
Gedeukt - Vernieuwen

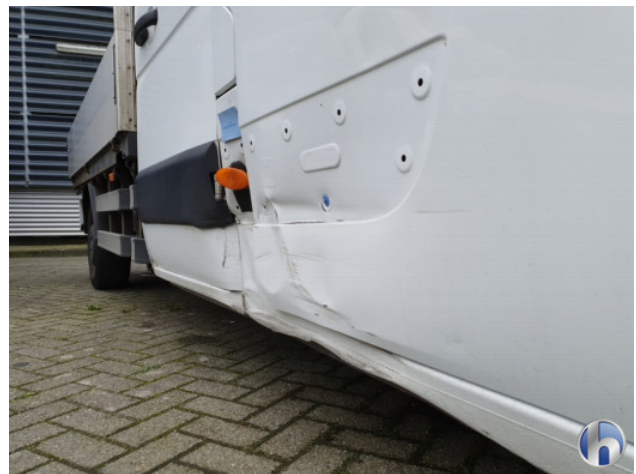
3. B-stijl midden - rechts
Gedeukt - Vernieuwen

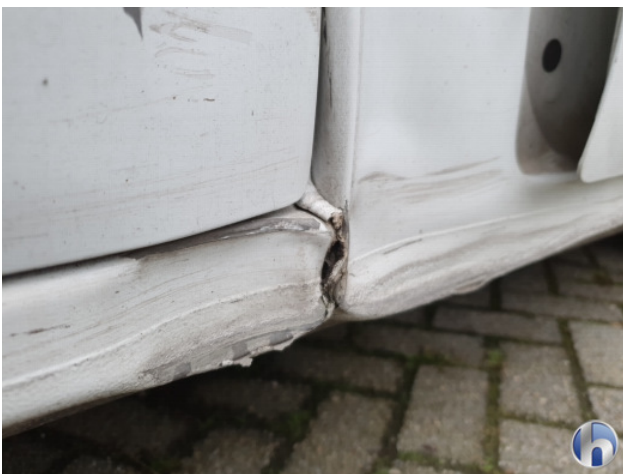
3. B-stijl midden - rechts
Gedeukt - Vernieuwen

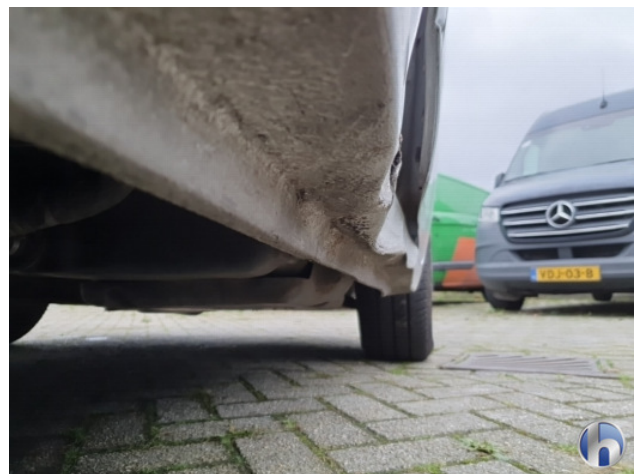
3. B-stijl midden - rechts
Gedeukt - Vernieuwen

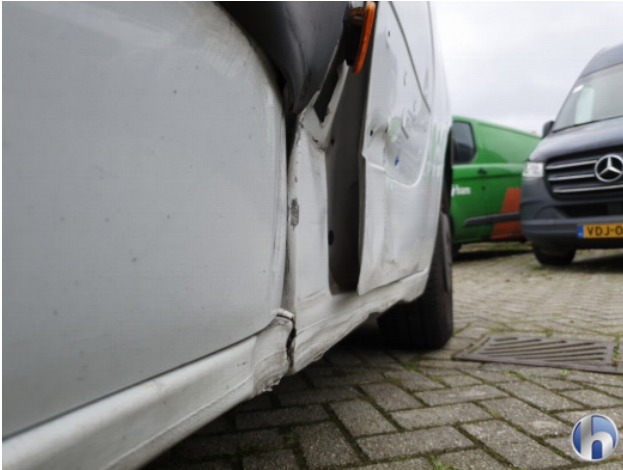
3. B-stijl midden - rechts
Gedeukt - Vernieuwen

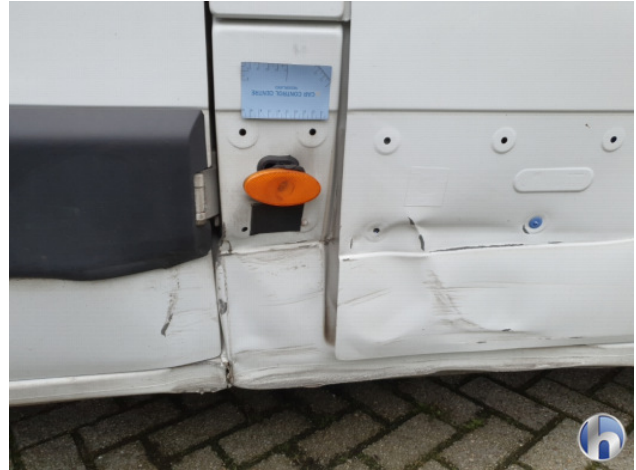
3. B-stijl midden - rechts
Gedeukt - Vernieuwen

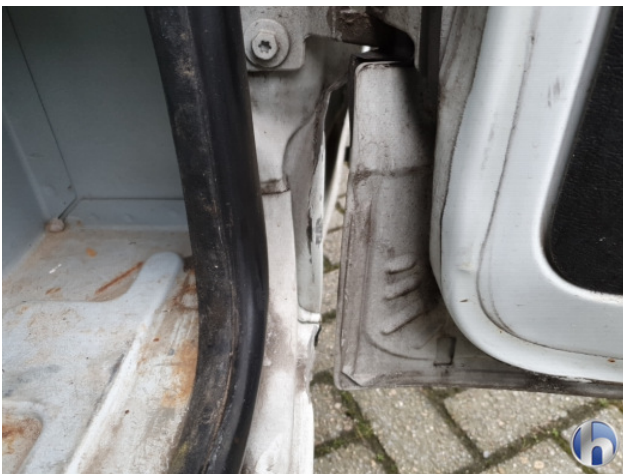
3. B-stijl midden - rechts
Gedeukt - Vernieuwen

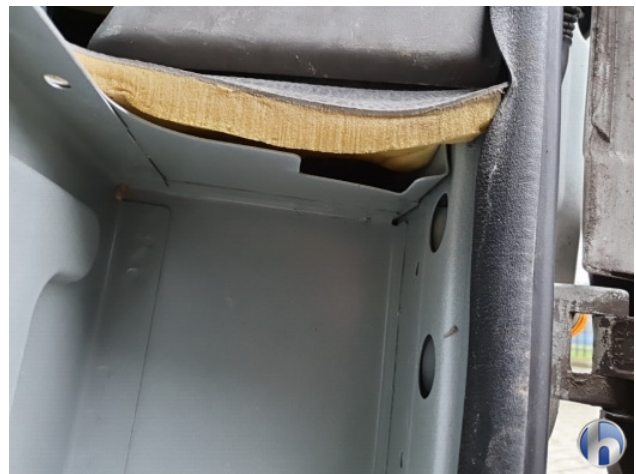
3. B-stijl midden - rechts
Gedeukt - Vernieuwen

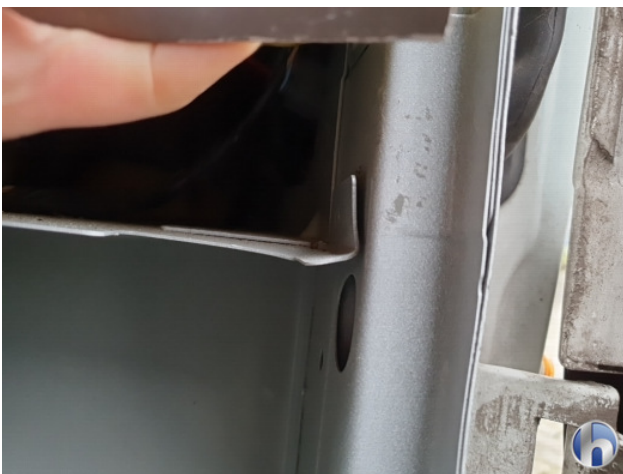
3. B-stijl midden - rechts
Gedeukt - Vernieuwen

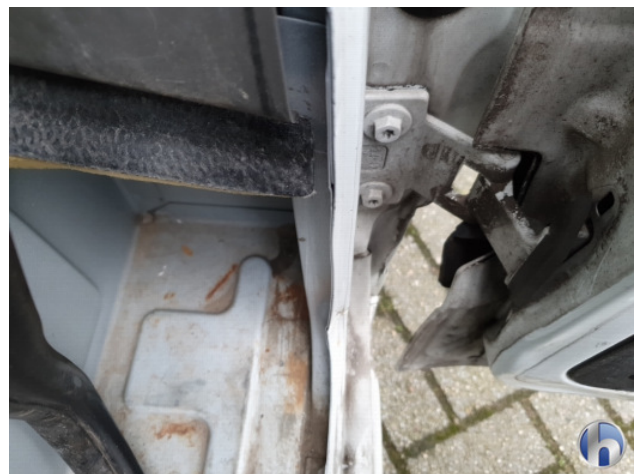
3. B-stijl midden - rechts
Gedeukt - Vernieuwen

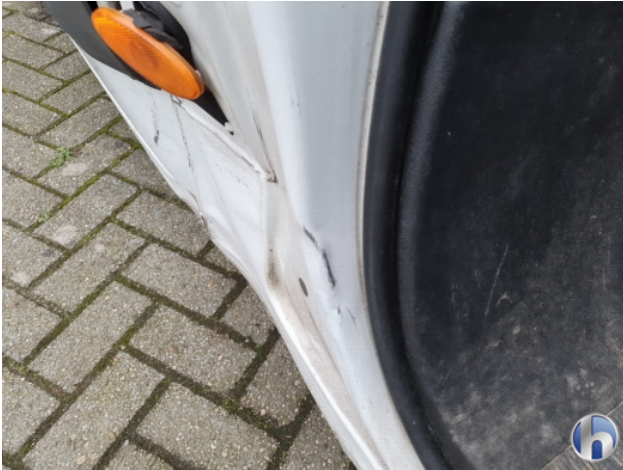
3. B-stijl midden - rechts
Gedeukt - Vernieuwen

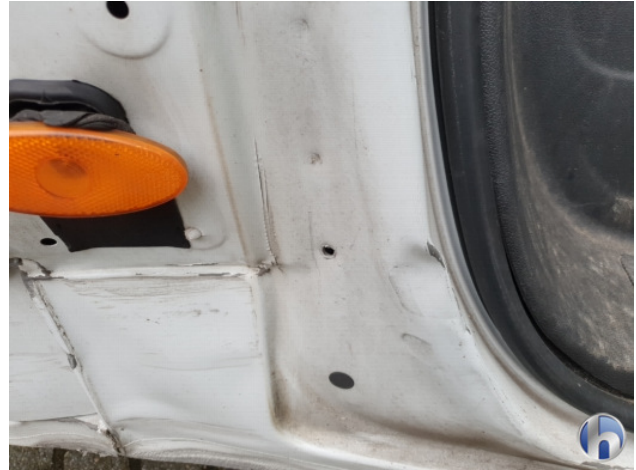
3. B-stijl midden - rechts
Gedeukt - Vernieuwen

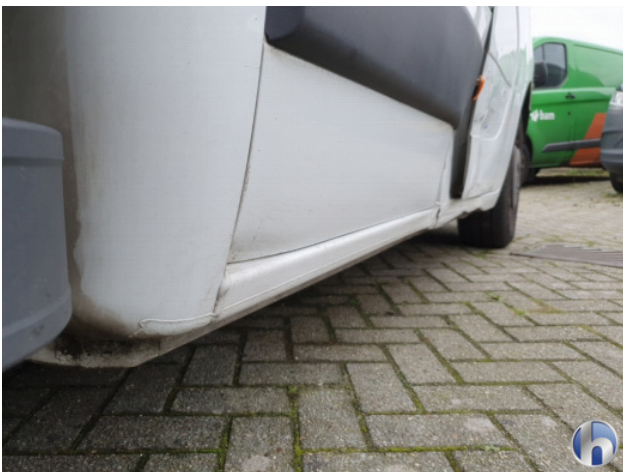
3. B-stijl midden - rechts
Gedeukt - Vernieuwen

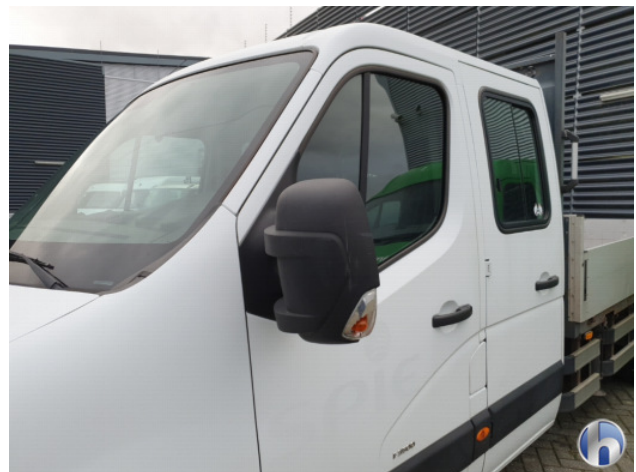
4. Spiegelbehuizing - links
Breuk / barst / scheur - Vernieuwen

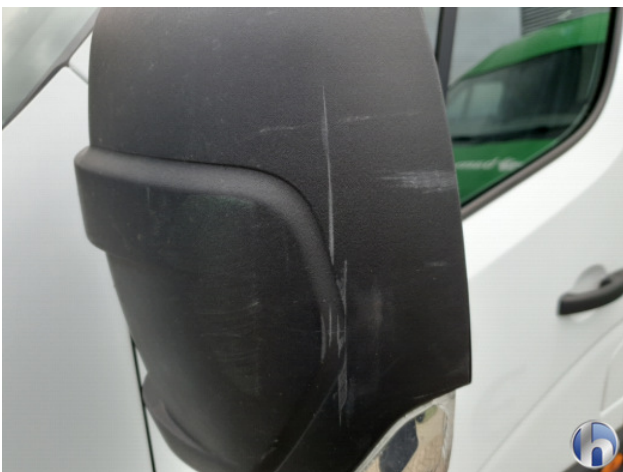
4. Spiegelbehuizing - links
Breuk / barst / scheur - Vernieuwen

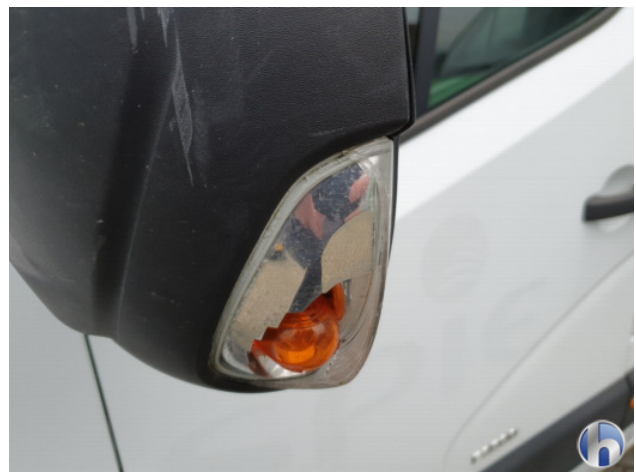
4. Spiegelbehuizing - links
Breuk / barst / scheur - Vernieuwen

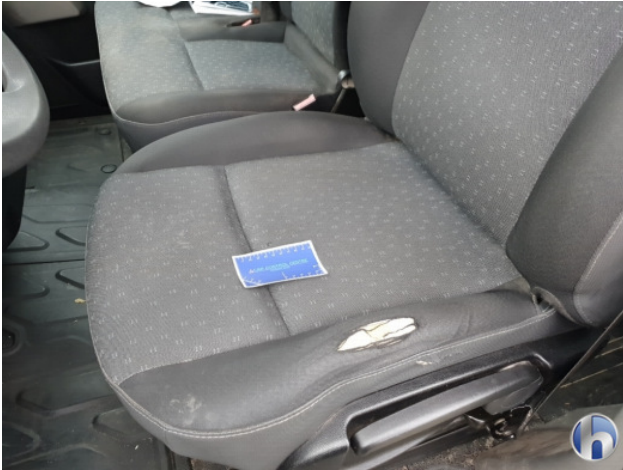
5. Interieur diverse
Beschadigd - Vernieuwen

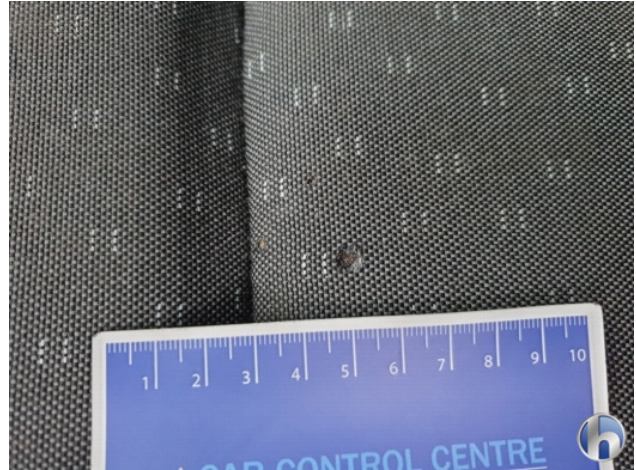
5. Interieur diverse
Beschadigd - Vernieuwen

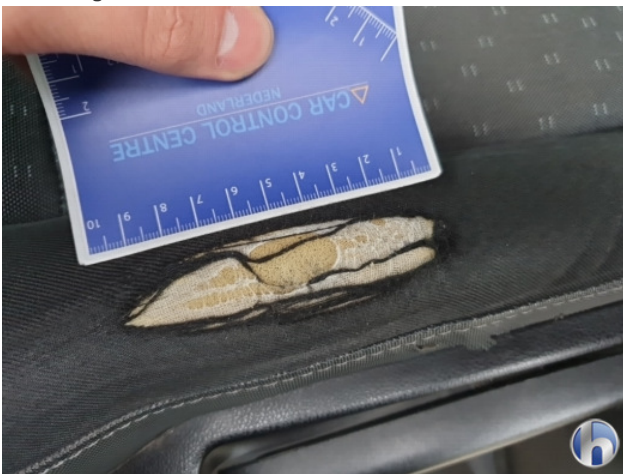
5. Interieur diverse
Beschadigd - Vernieuwen

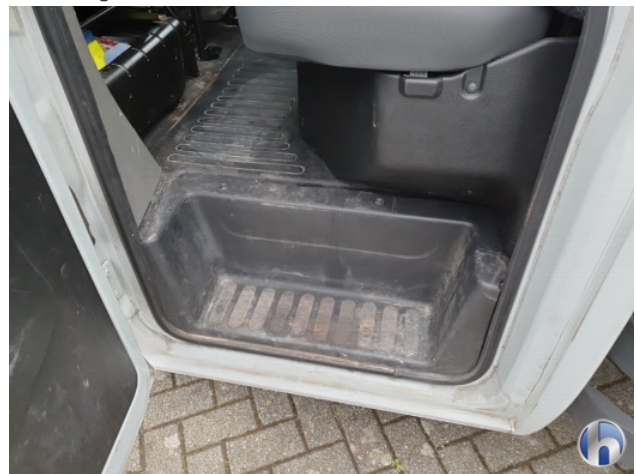
5. Interieur diverse
Beschadigd - Vernieuwen

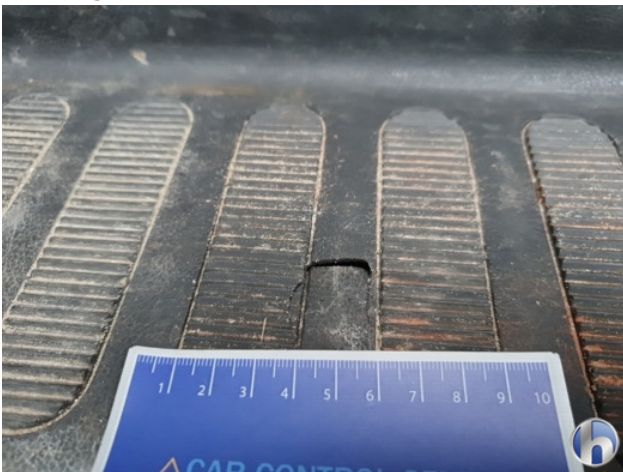
5. Interieur diverse
Beschadigd - Vernieuwen

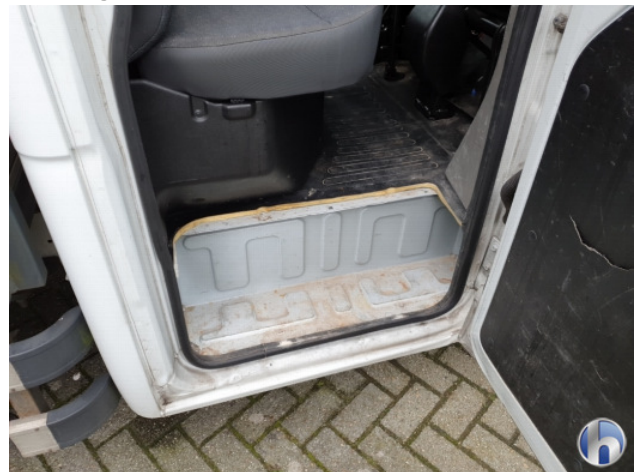
5. Interieur diverse
Beschadigd - Vernieuwen

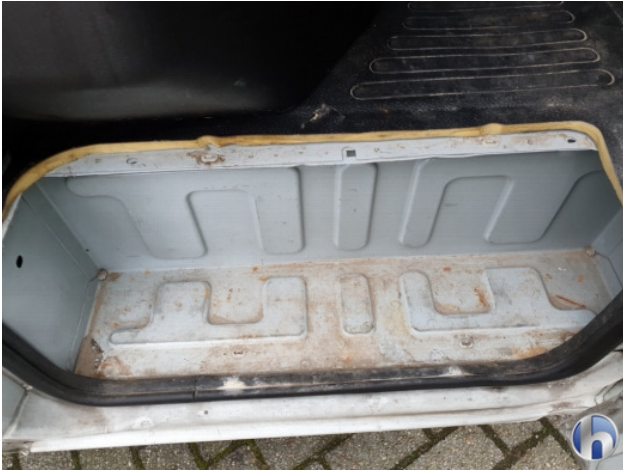
5. Interieur diverse
Beschadigd - Vernieuwen

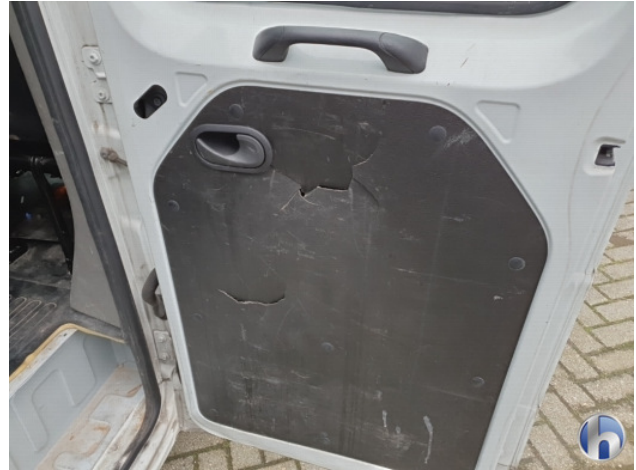
5. Interieur diverse
Beschadigd - Vernieuwen

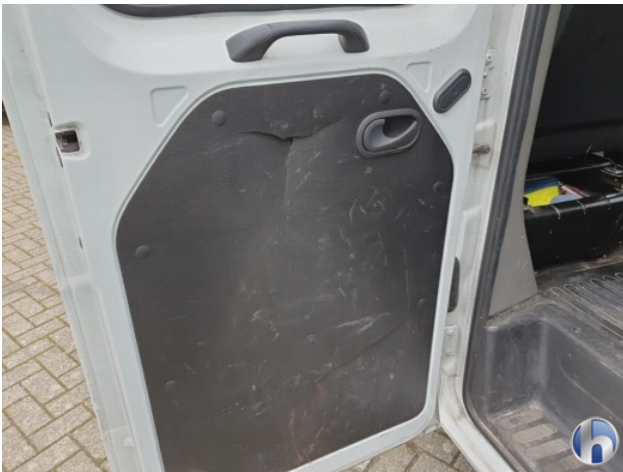
5. Interieur diverse
Beschadigd - Vernieuwen

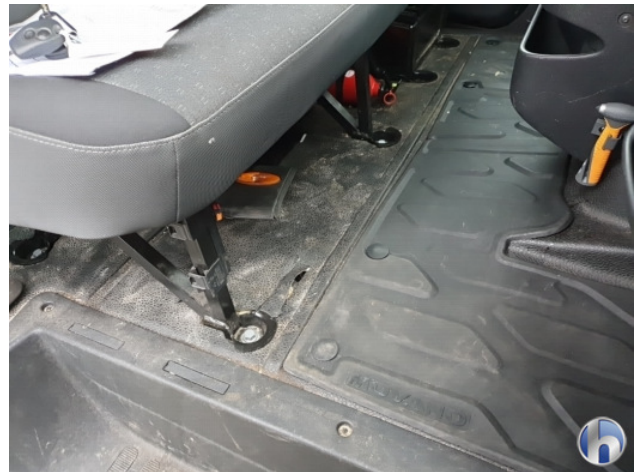
5. Interieur diverse
Beschadigd - Vernieuwen

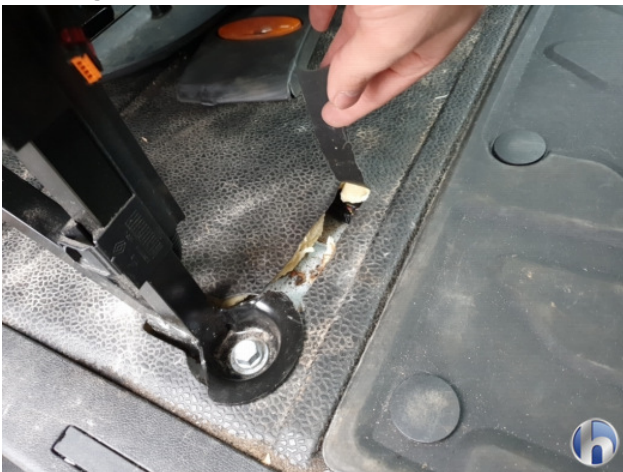
5. Interieur diverse
Beschadigd - Vernieuwen

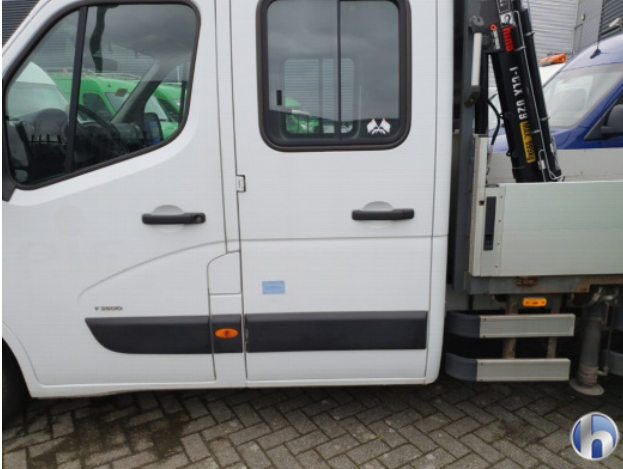
1. Portier achter - links
Gebruikssporen - Aanvaardbaar

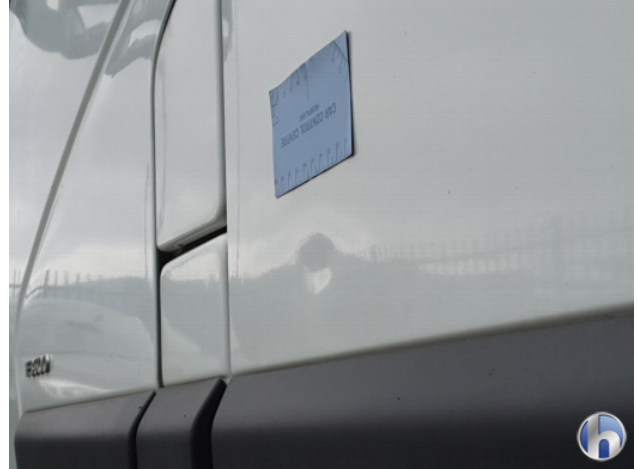
1. Portier achter - links
Gebruikssporen - Aanvaardbaar
