Expertise

Protokollnummer: 41261282
Auftrags-Nr / Referenz: 25056298
Besichtigungsdatum: 26.08.2025

Hersteller: Opel

Modell: Grandland 1.5 D Automatik Business Elegance

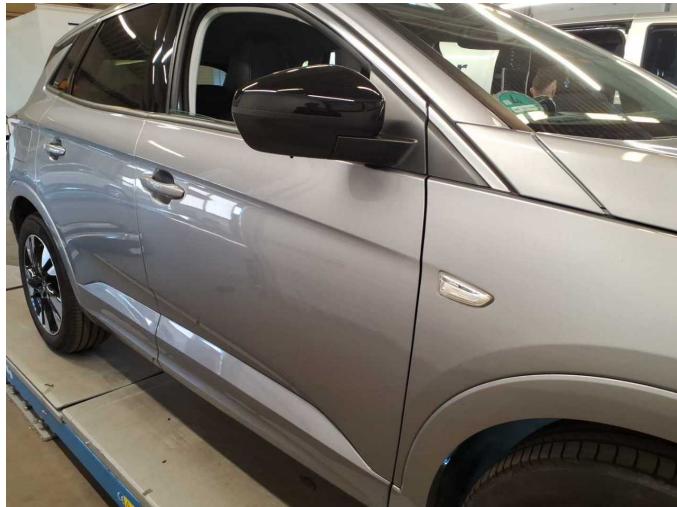
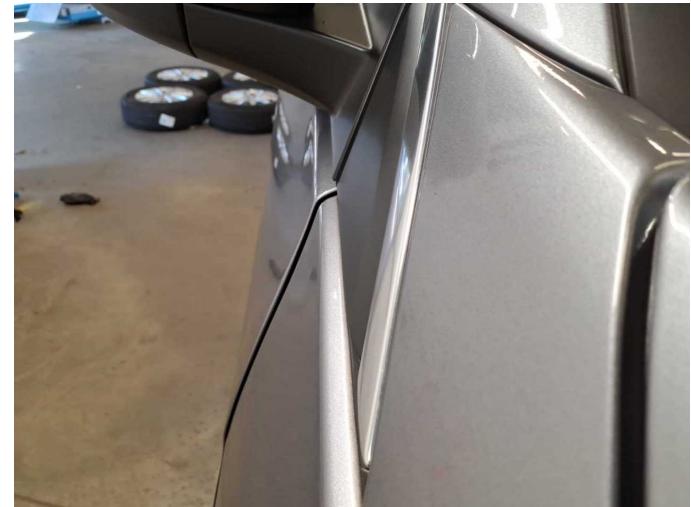
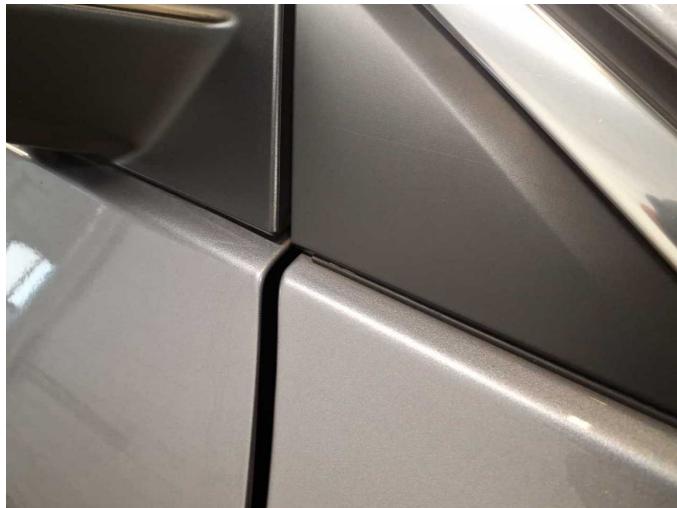
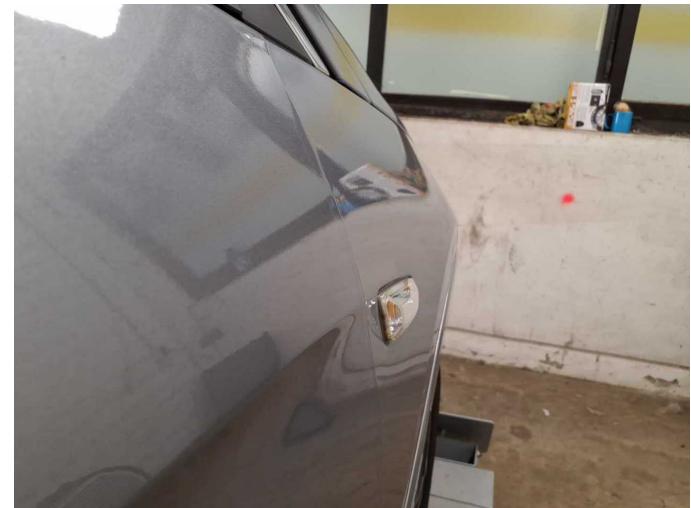
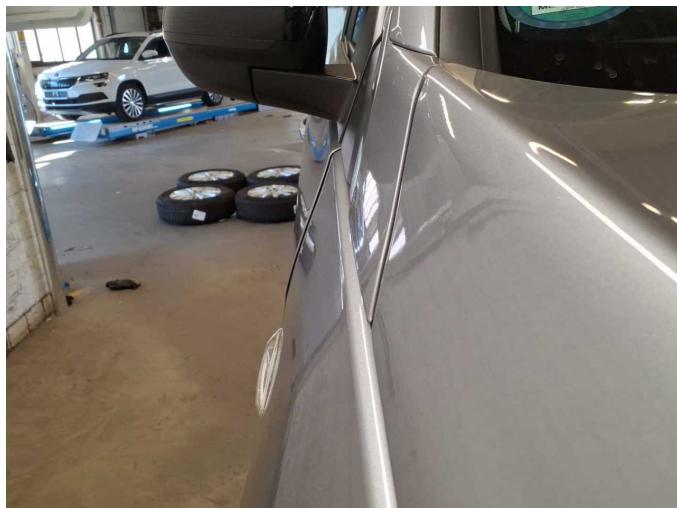
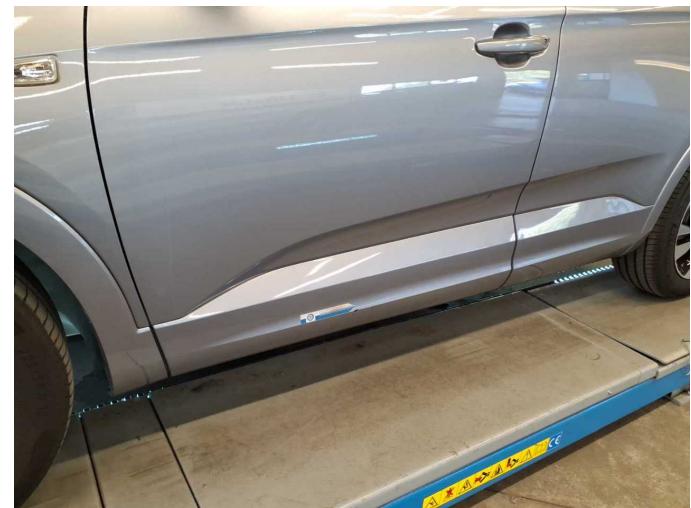
Beschädigung 1: Tür vorn rechts: Tür - Fehlstellung - einstellen/justieren

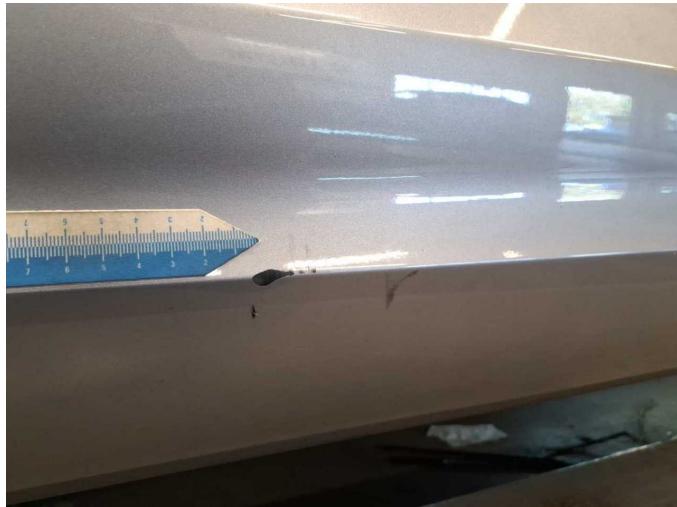
Beschädigung 2: Verkleidungen/Abdeckungen: Türverkleidung vorn links - Kratzer - Smart Repair

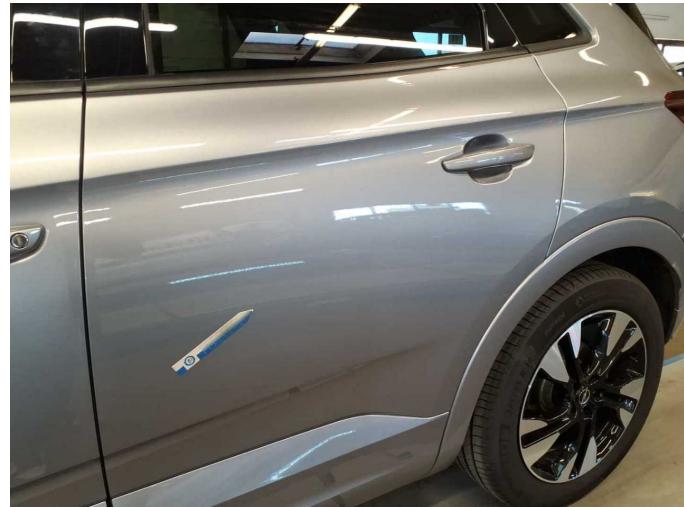
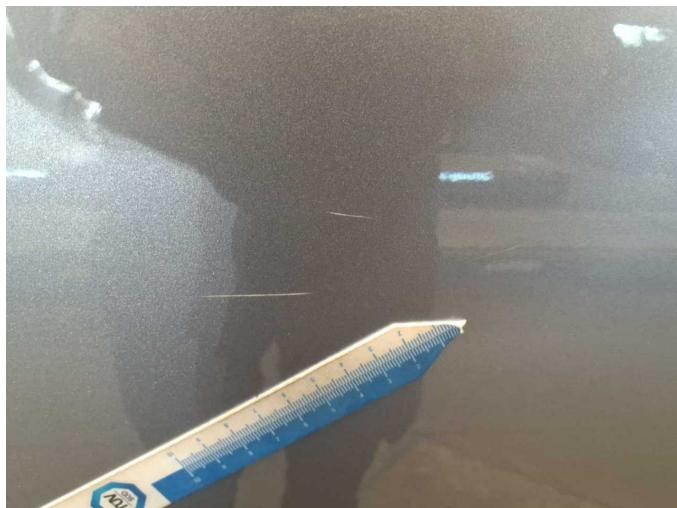
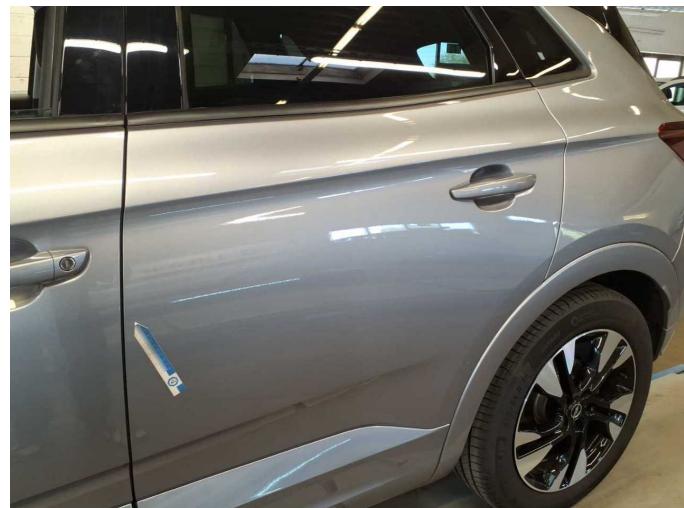
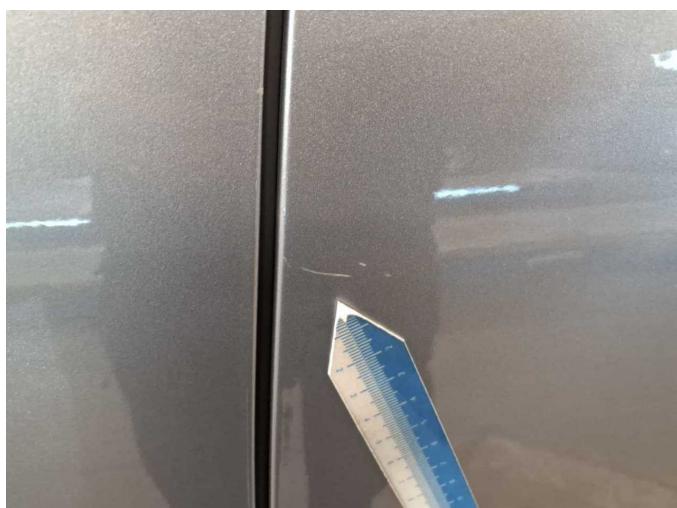
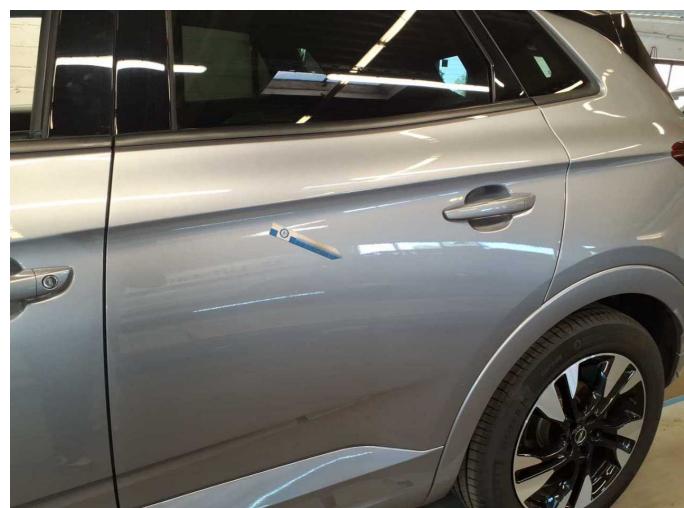
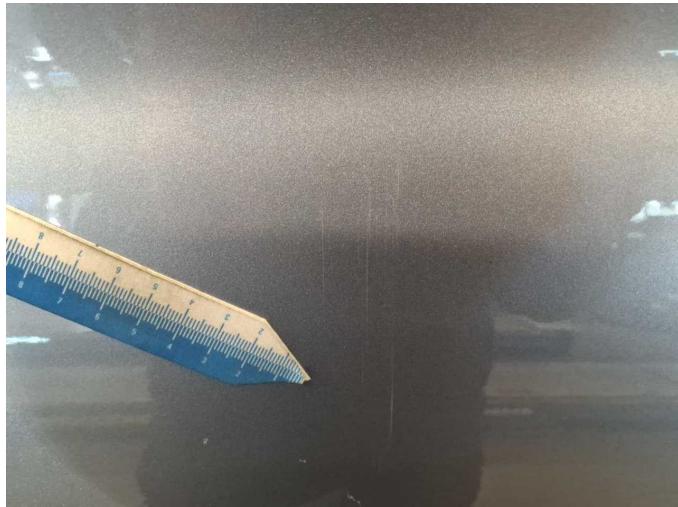
Beschädigung 3: Tür hinten links: Tür - Kratzer - lackieren

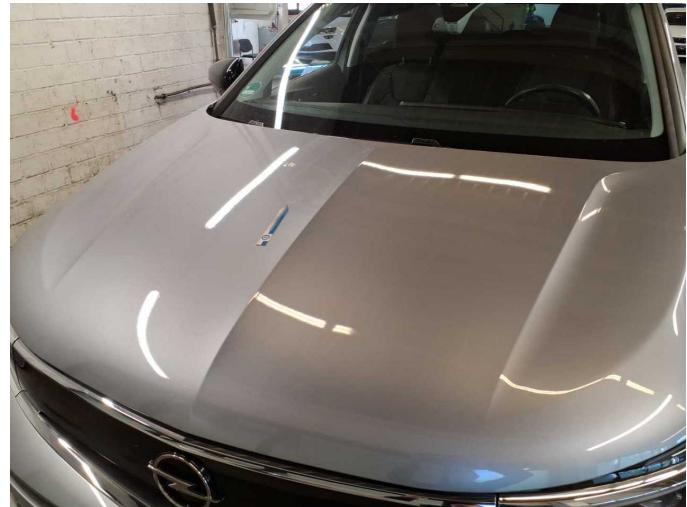
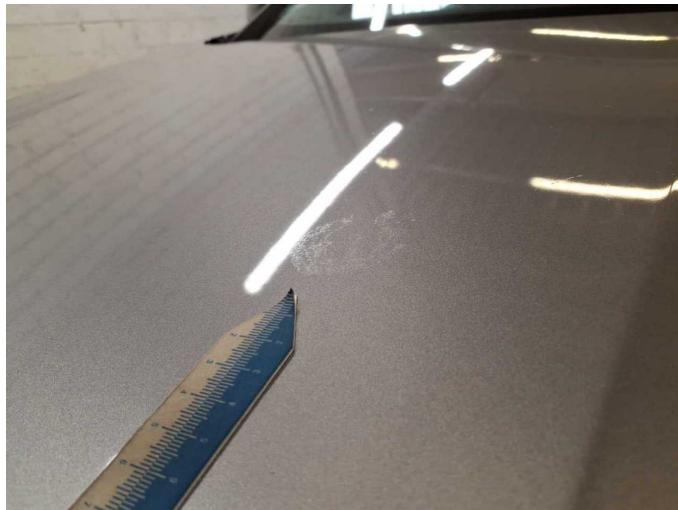
Beschädigung 4: Motorhaube: Motorhaube (Vogelkotverätzung) -
Lackmangel - lackieren
