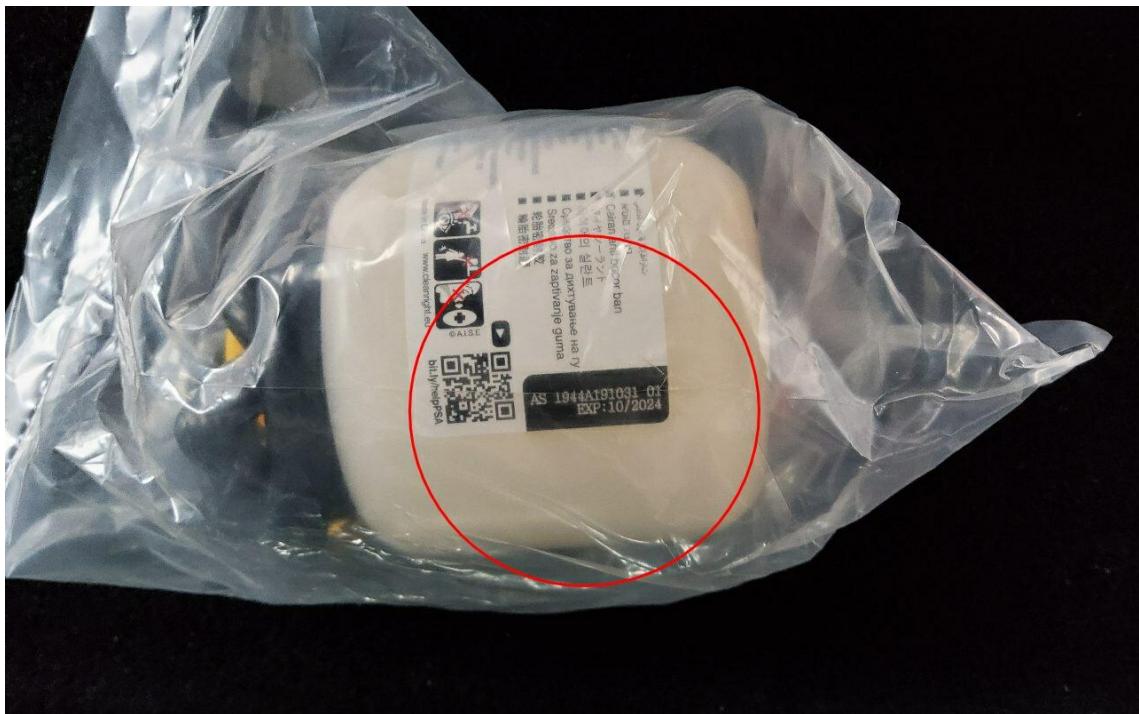
Bild 17 : Reifendichtmittel abgelaufen,

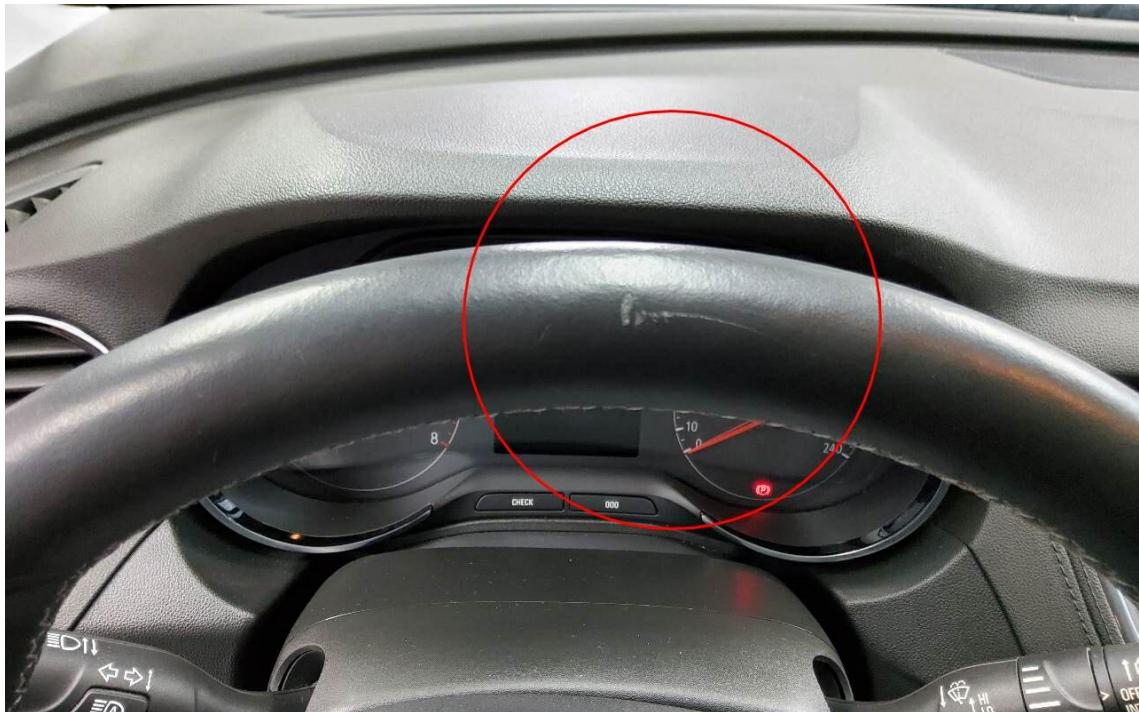
Bild 19 : Lenkrad zerkratzt,

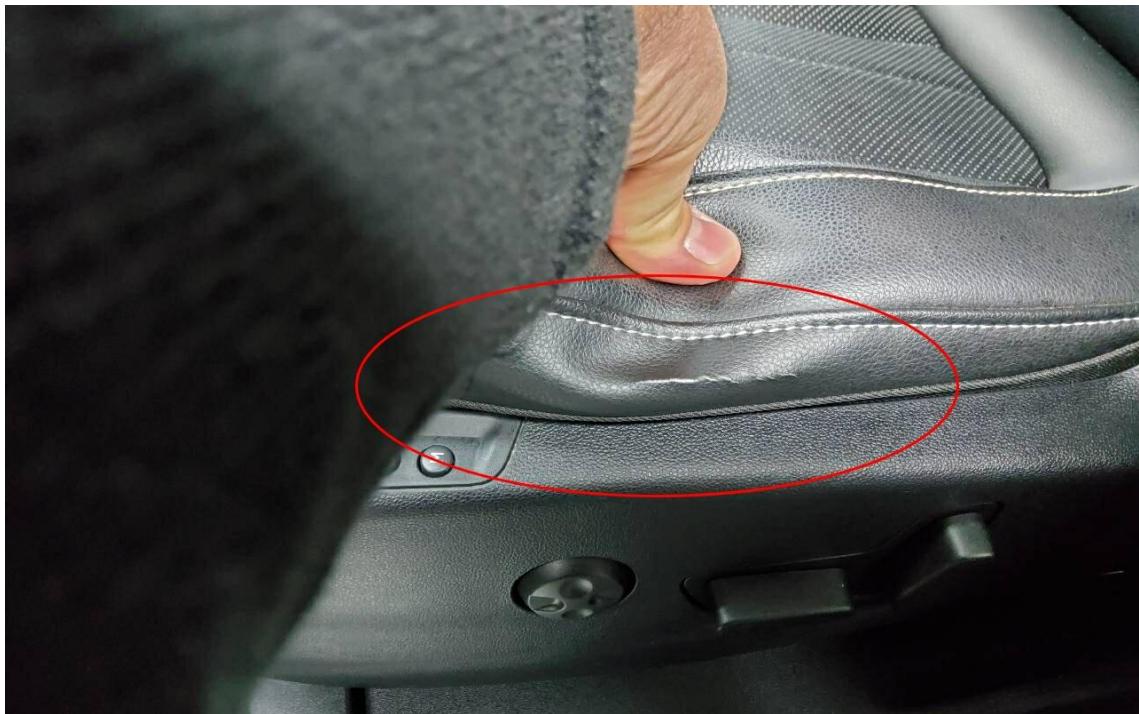
Bild 20 : Sitzbezug vorne links gerissen,

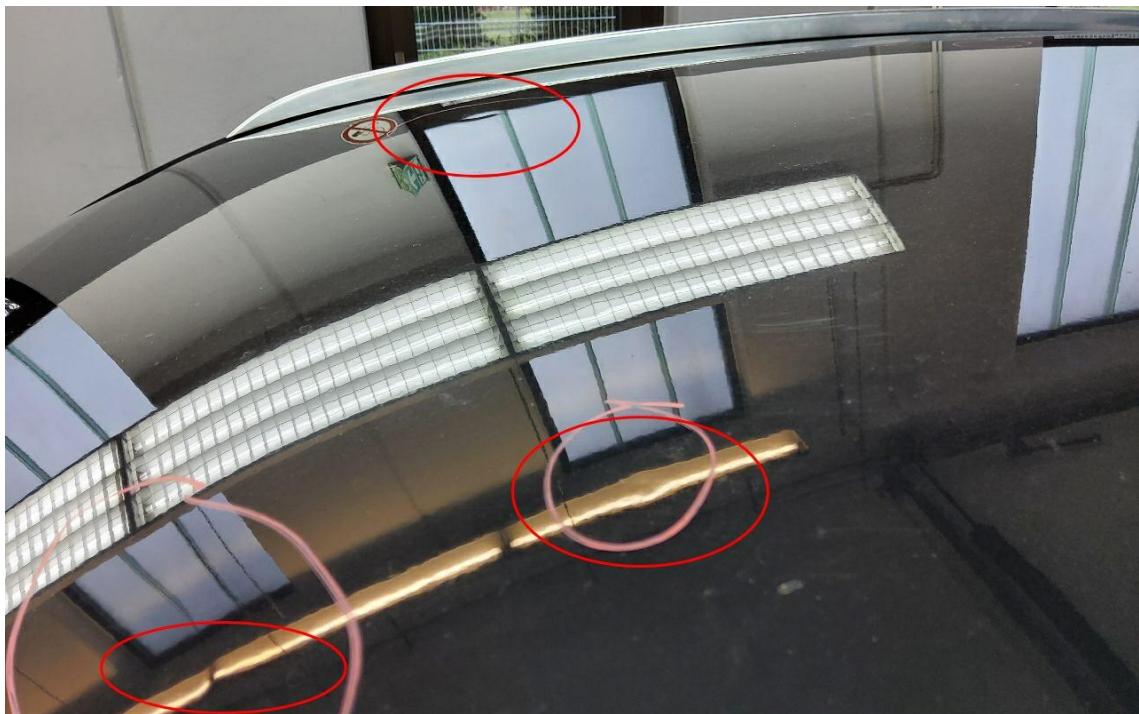
Bild 21 : Dach, eingedellt, drücken

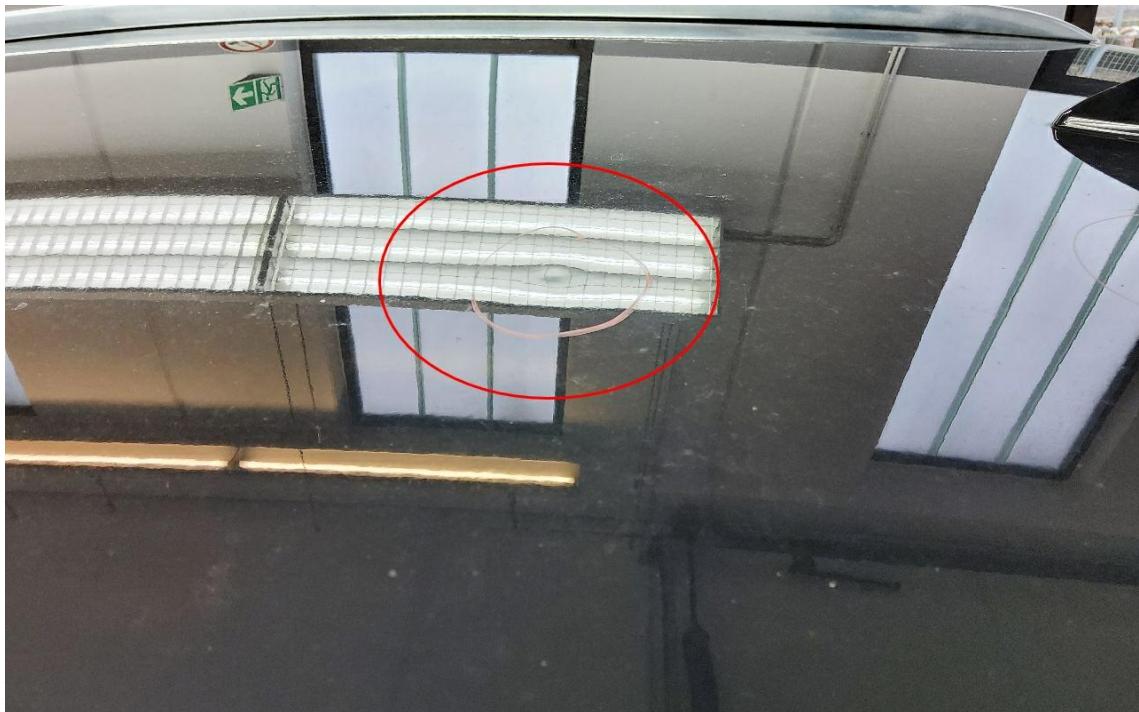
Bild 22 : Dach, eingedellt, drücken

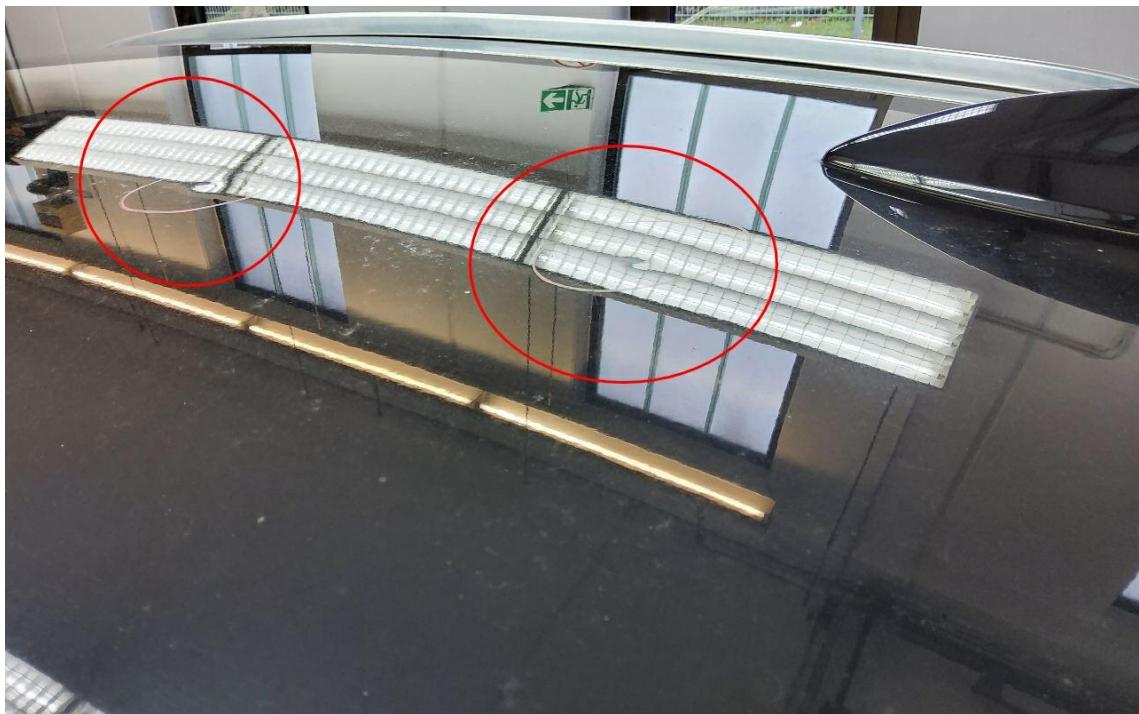
Bild 23 : Dach, eingedellt, drücken

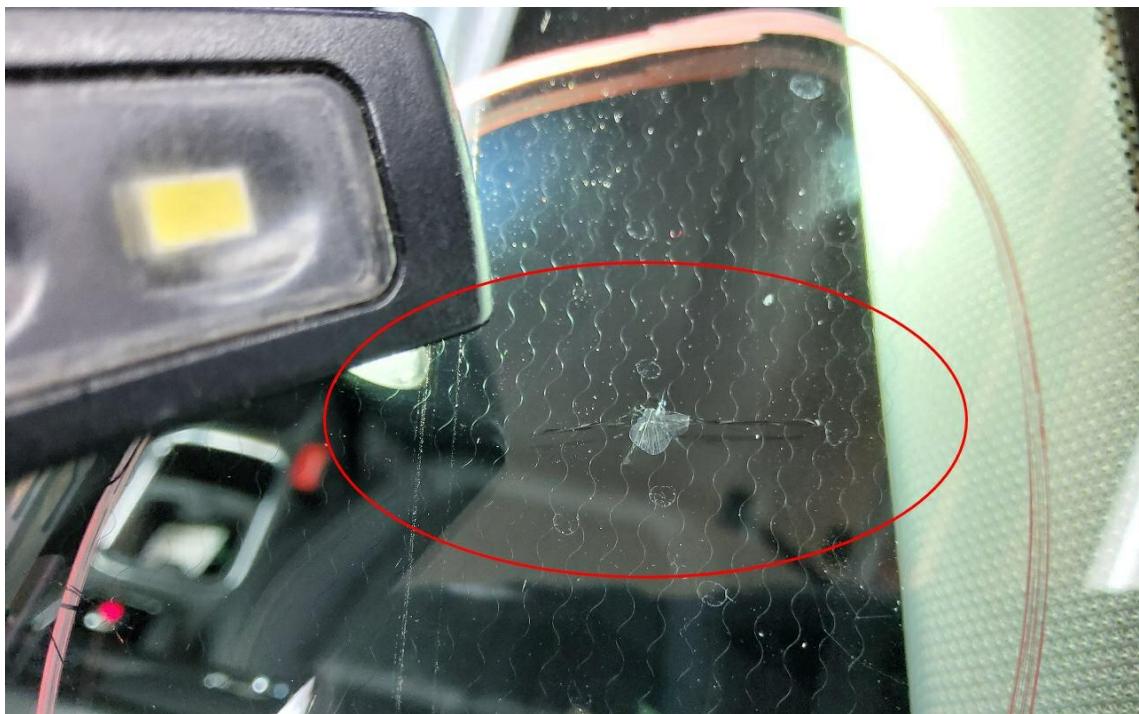
Bild 24 : T-Frontscheibe Steinschlag mit Rissbildung

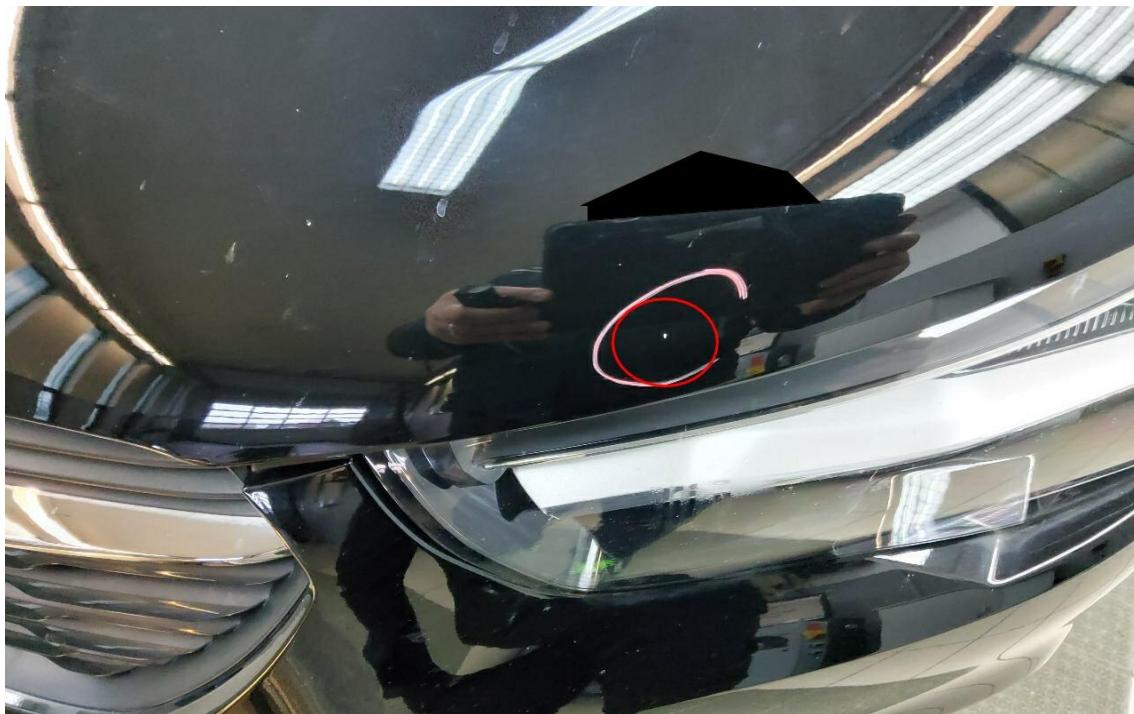
Bild 25 : Motorhaube Lackierung, viele Steinschläge, lackieren mit Lackaufbau

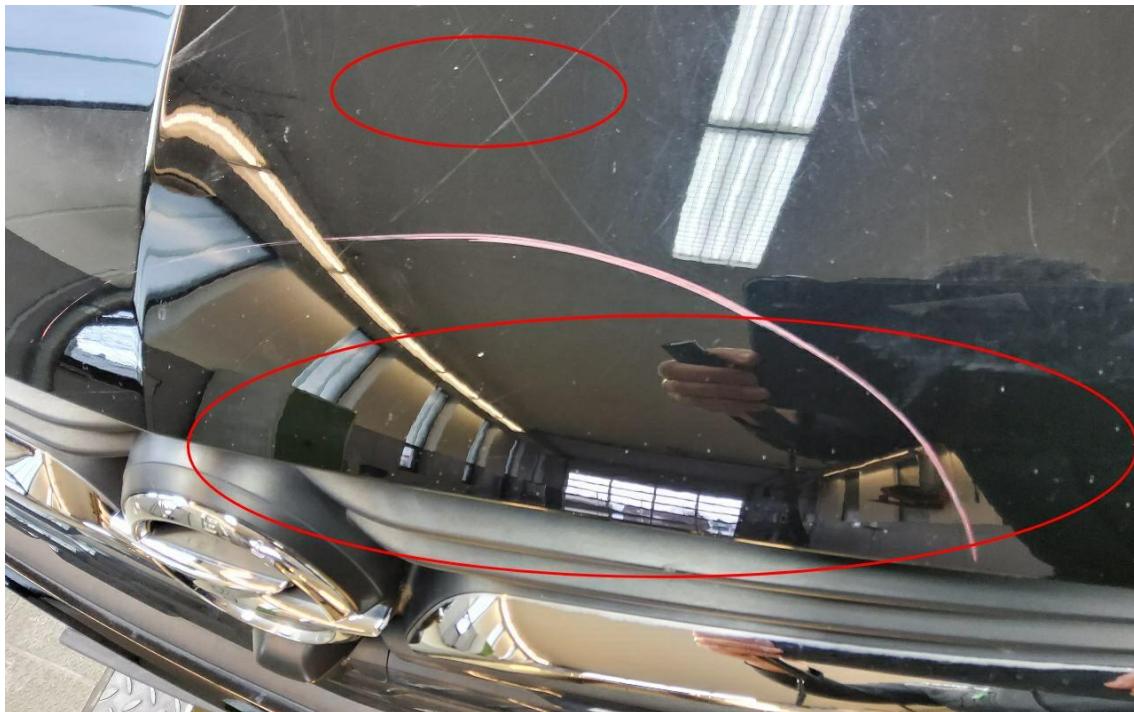
Bild 26 : Motorhaube Lackierung, viele Steinschläge, lackieren mit Lackaufbau

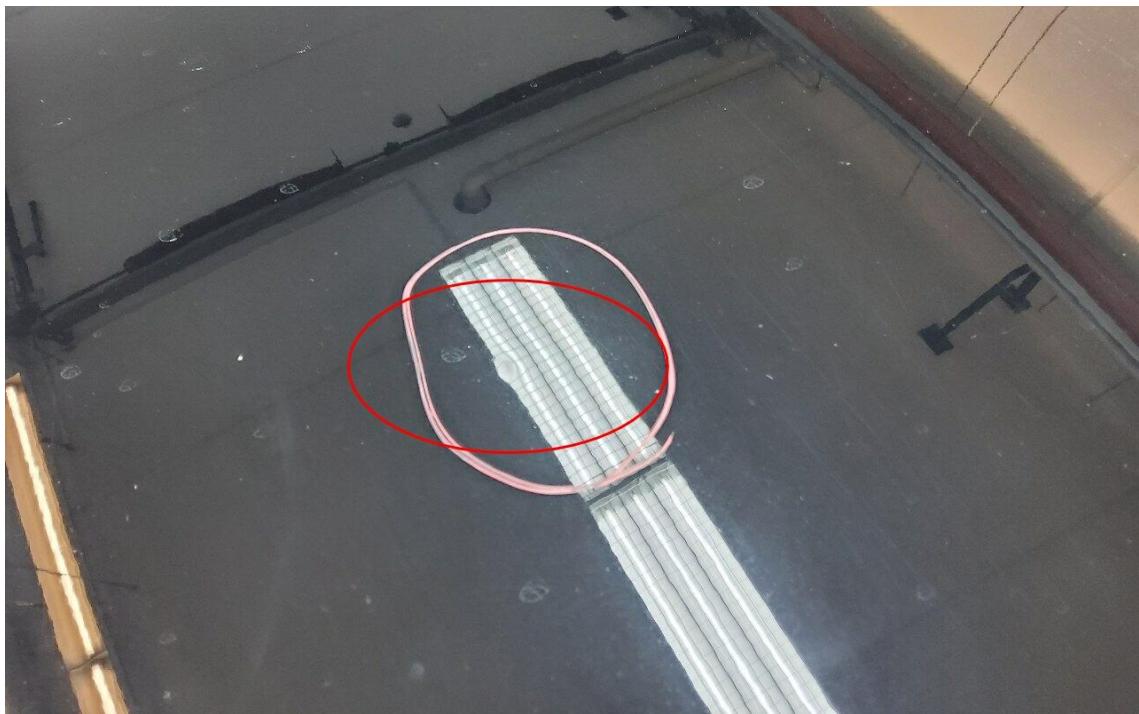
Bild 27 : Motorhaube Lackierung, viele Steinschläge, lackieren mit Lackaufbau, Delle

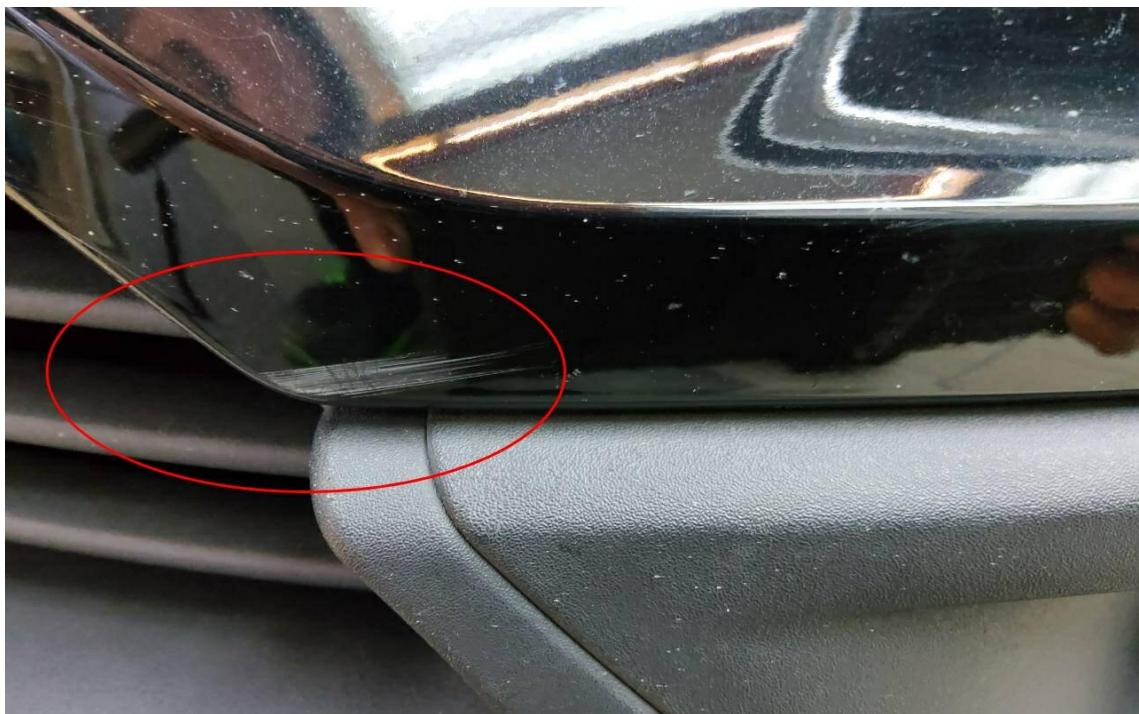
Bild 28 : Stoßfänger vorne Lackierung, zerkratzt, lackieren mit Lackaufbau

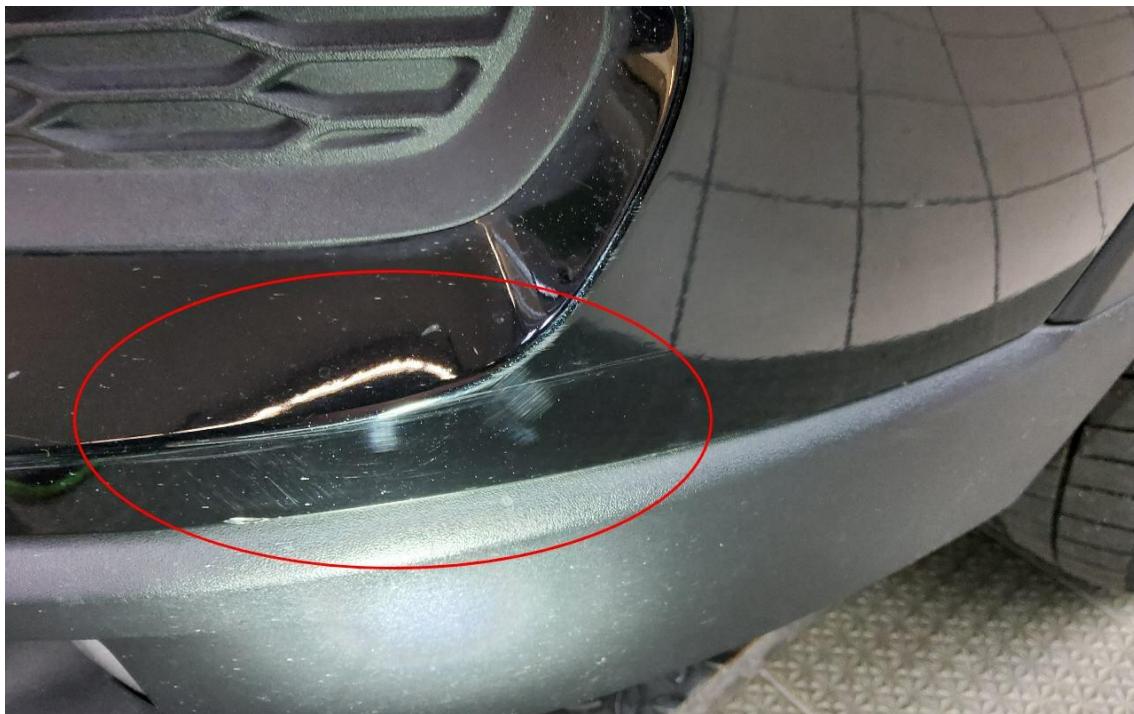
Bild 29 : Stoßfänger vorne Lackierung, zerkratzt, lackieren mit Lackaufbau

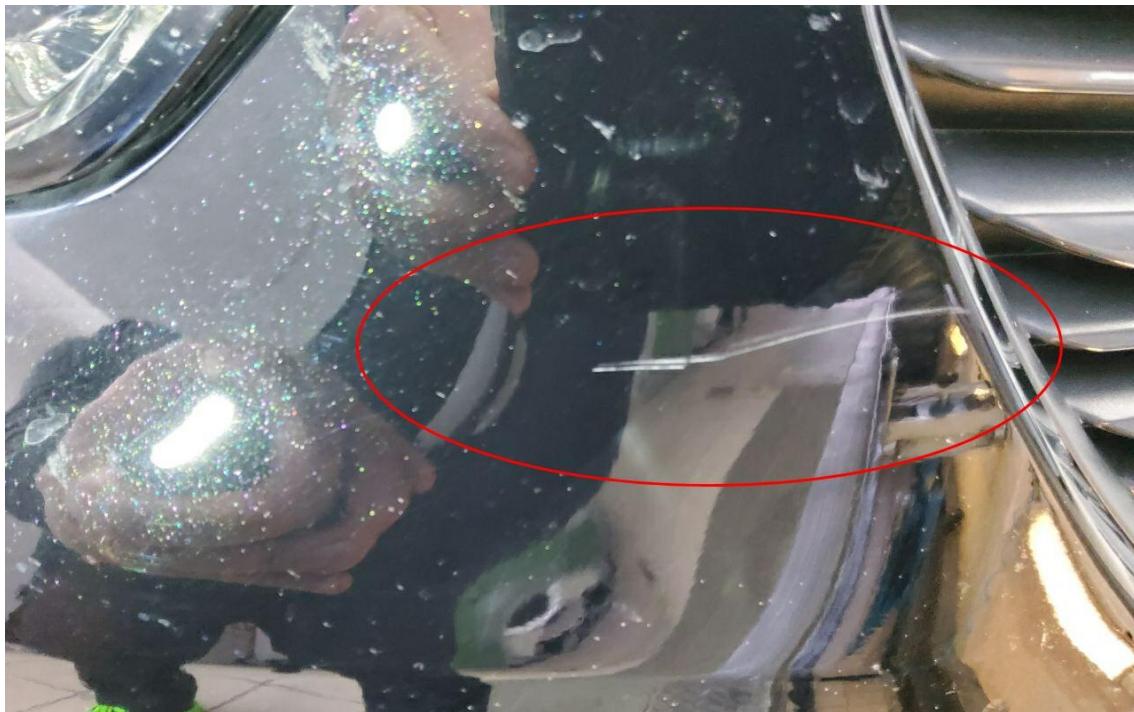
Bild 30 : Stoßfänger vorne Lackierung, zerkratzt, lackieren mit Lackaufbau

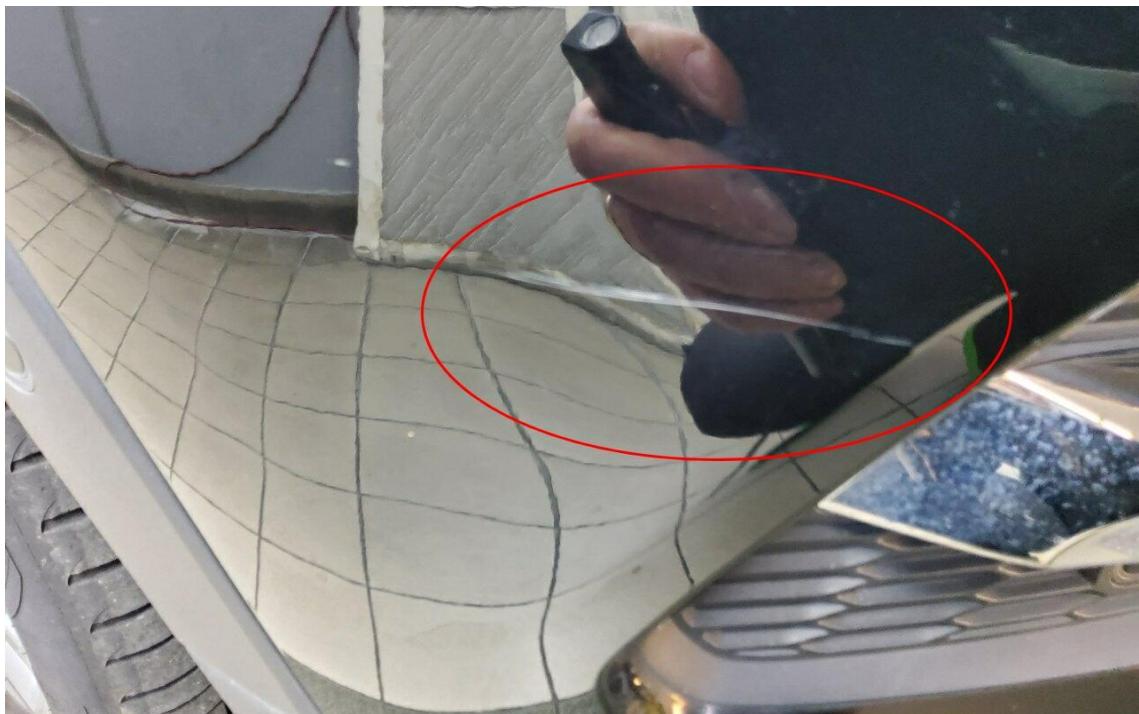
Bild 31 : Stoßfänger vorne Lackierung, zerkratzt, lackieren mit Lackaufbau

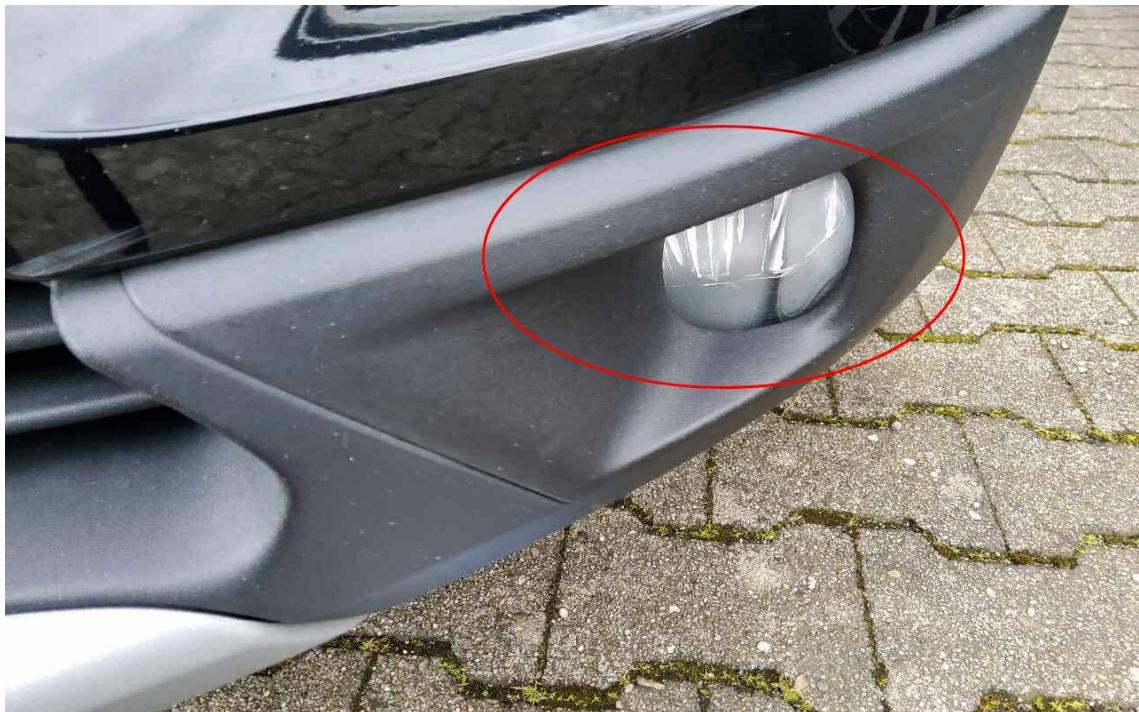
Bild 32 : T-Nebellampen vorne links und rechts eingelaufen,

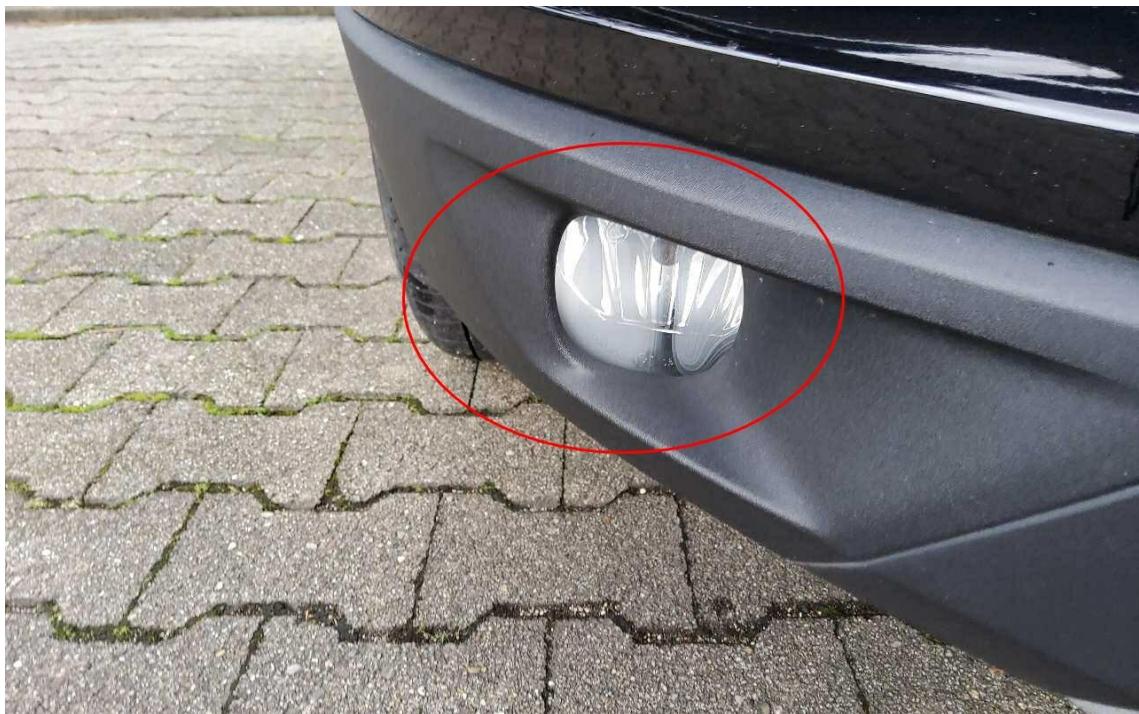
Bild 33 : T-Nebellampen vorne links und rechts eingelaufen,

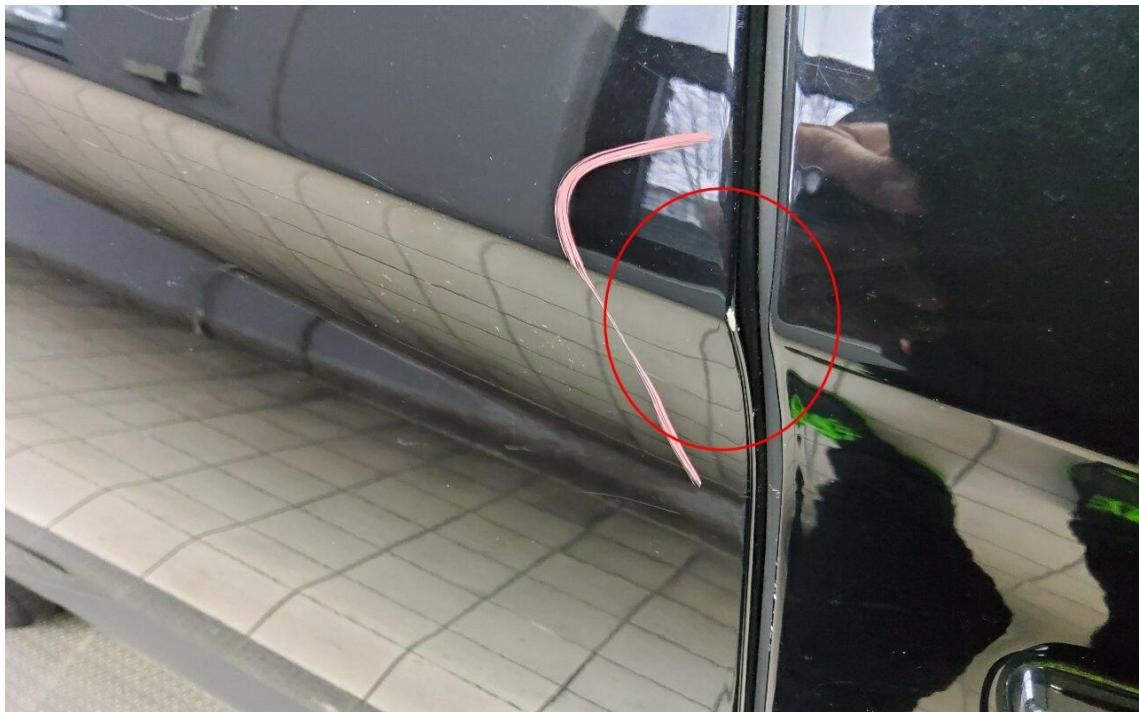
Bild 34 : Tür hinten rechts Türkante, zerkratzt, Gebrauchsspur

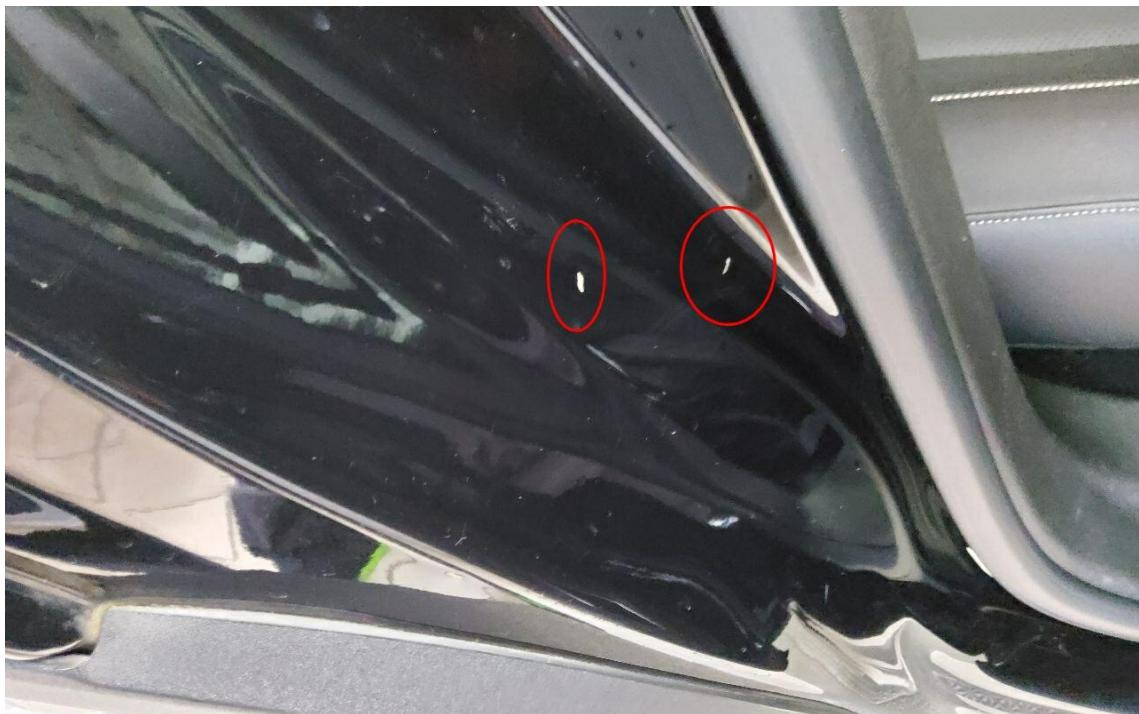
Bild 35 : Tür hinten rechts Einstieg, zerkratzt, smart repair

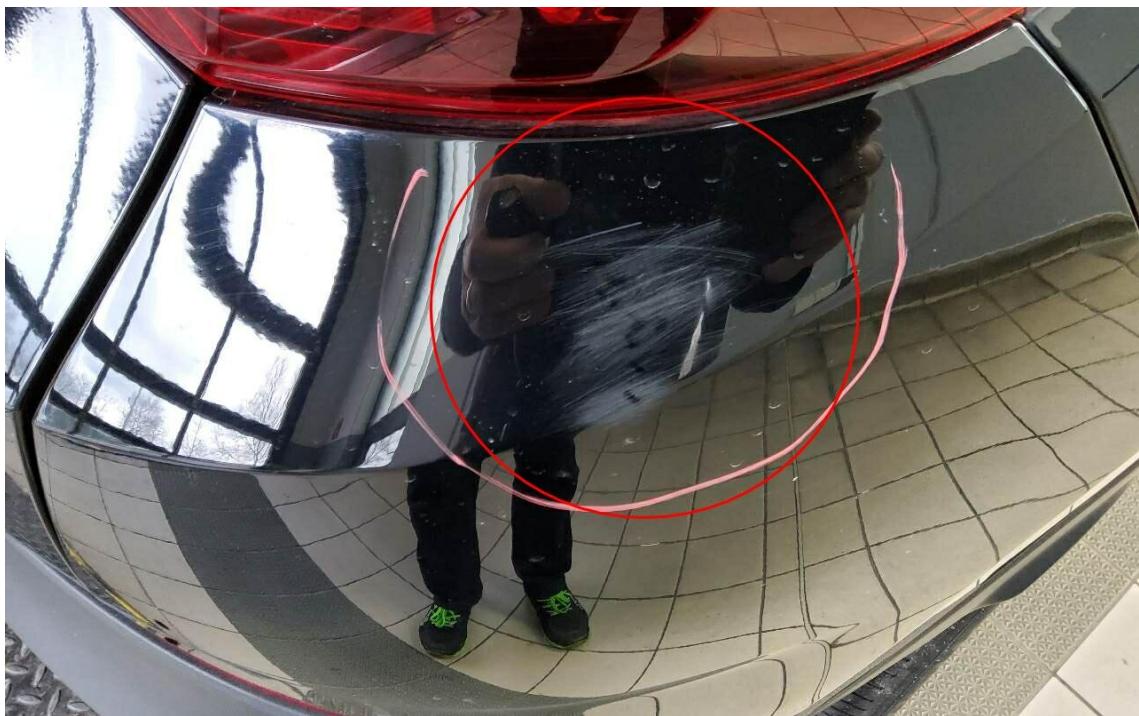
Bild 36 : Stoßfänger hinten Lackierung, zerkratzt, polieren

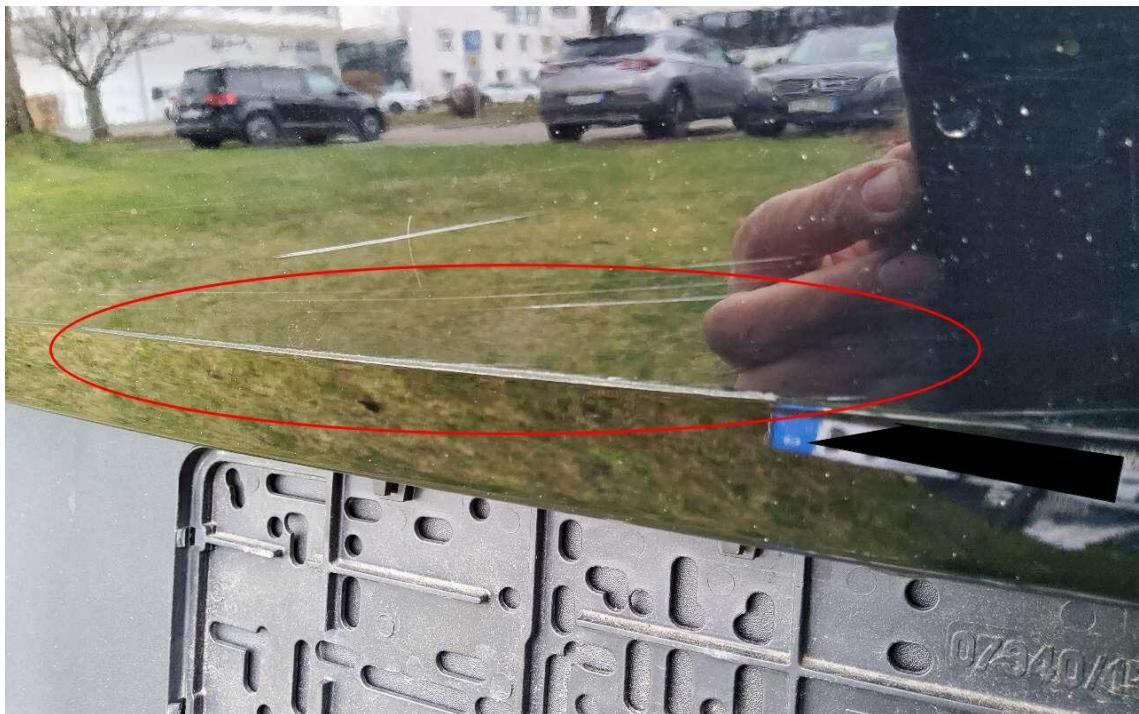
Bild 37 : Heckklappe Lackierung unterhalb, zerkratzt, smart repair

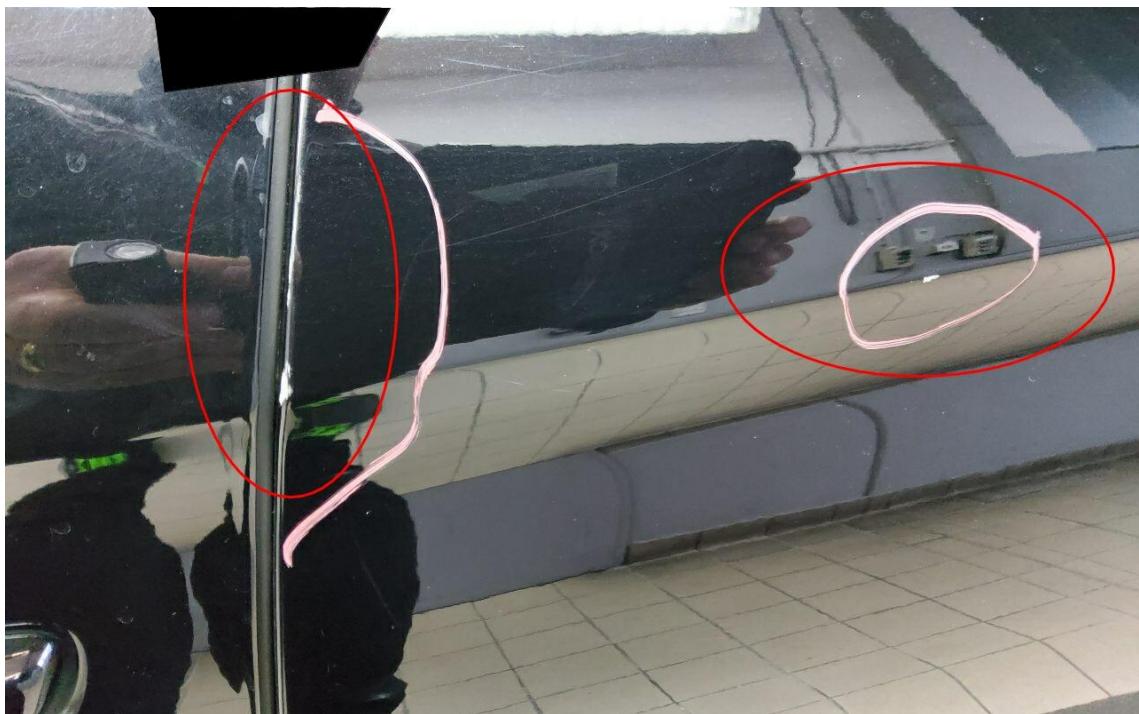
Bild 38 : Tür hinten links Lackierung, zerkratzt, lackieren mit Lackaufbau

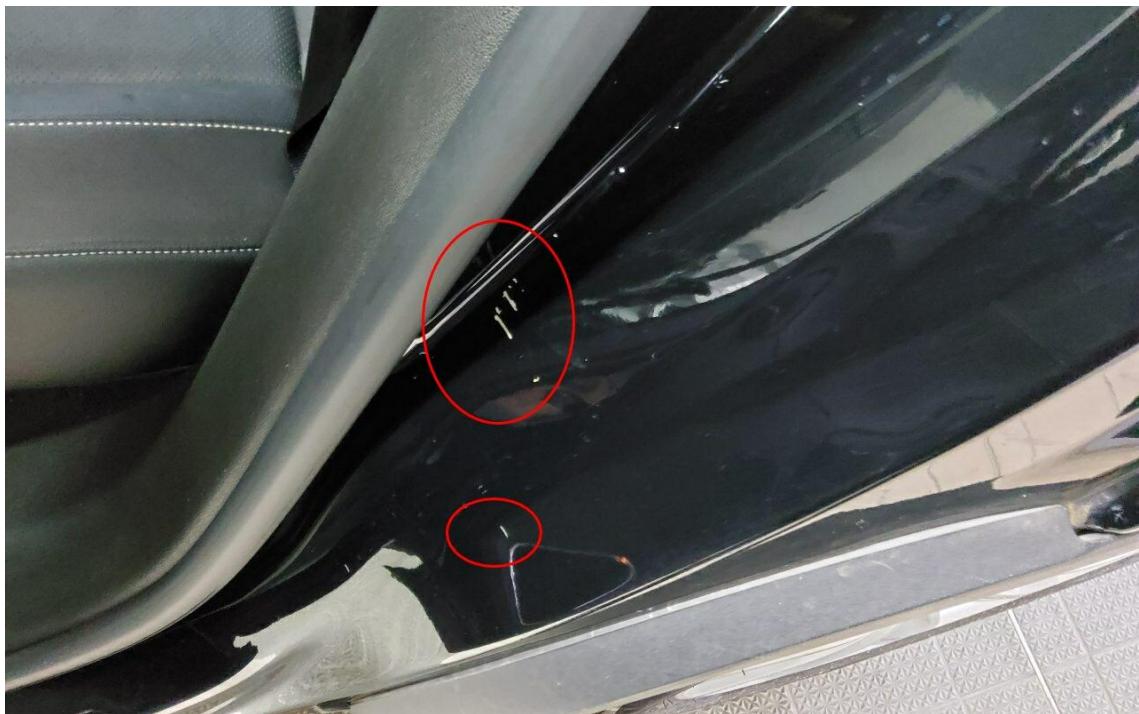
Bild 39 : Tür hinten links Einstieg, zerkratzt, smart repair

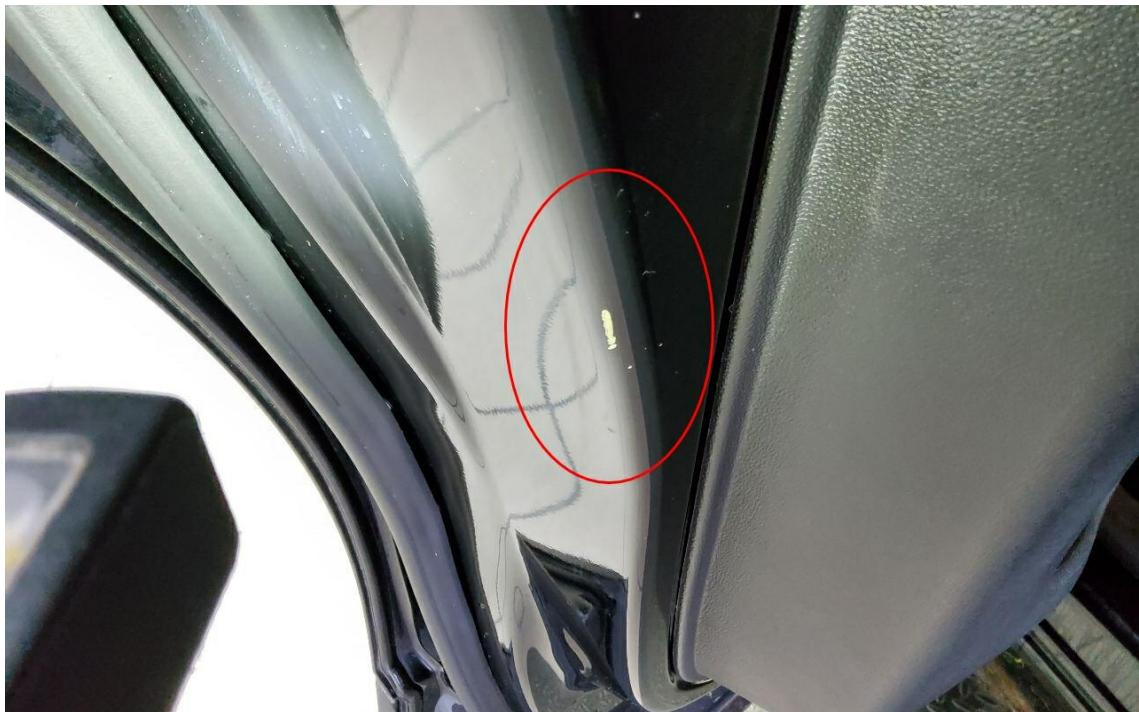
Bild 40 : Tür hinten links Türrahmen, zerkratzt, smart repair

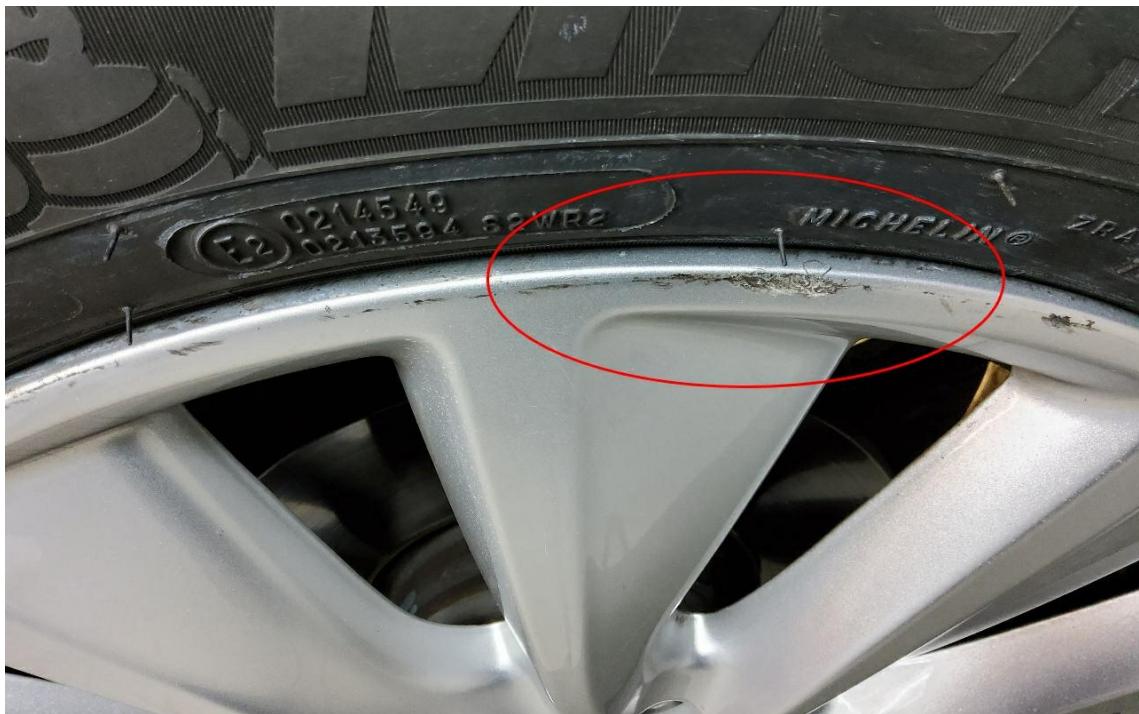
Bild 41 : Felge vorne links Lackierung, verschrammt, lackieren mit Lackaufbau

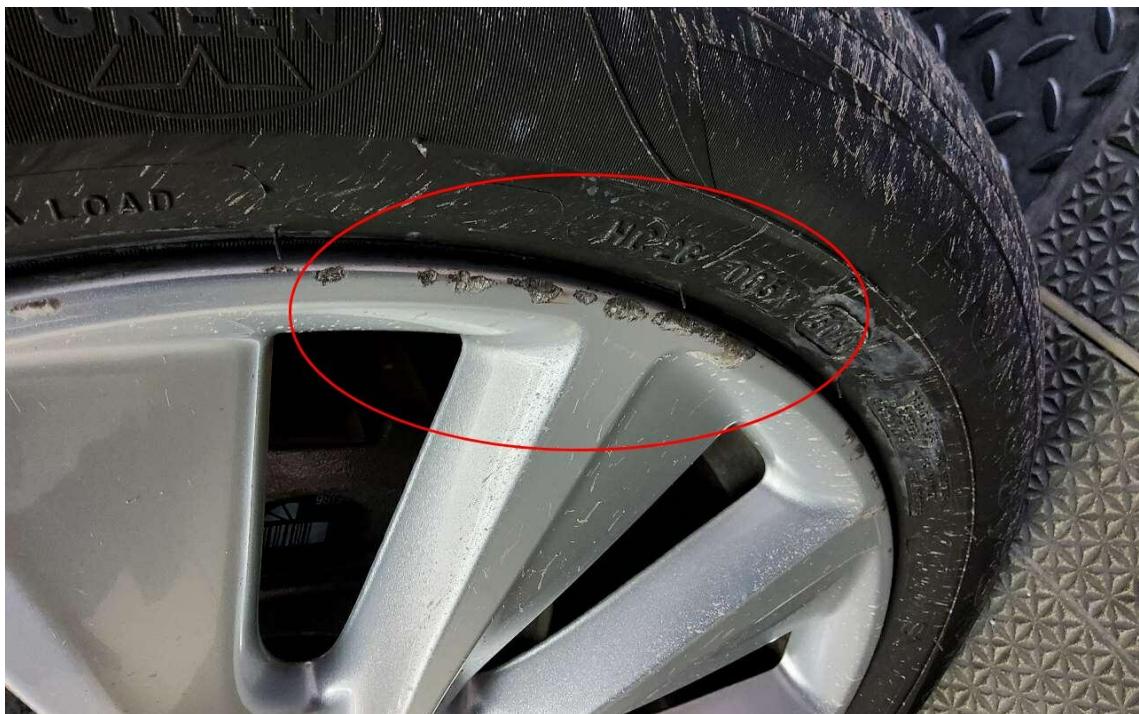
Bild 42 : Felge hinten links Lackierung, verschrammt, lackieren mit Lackaufbau

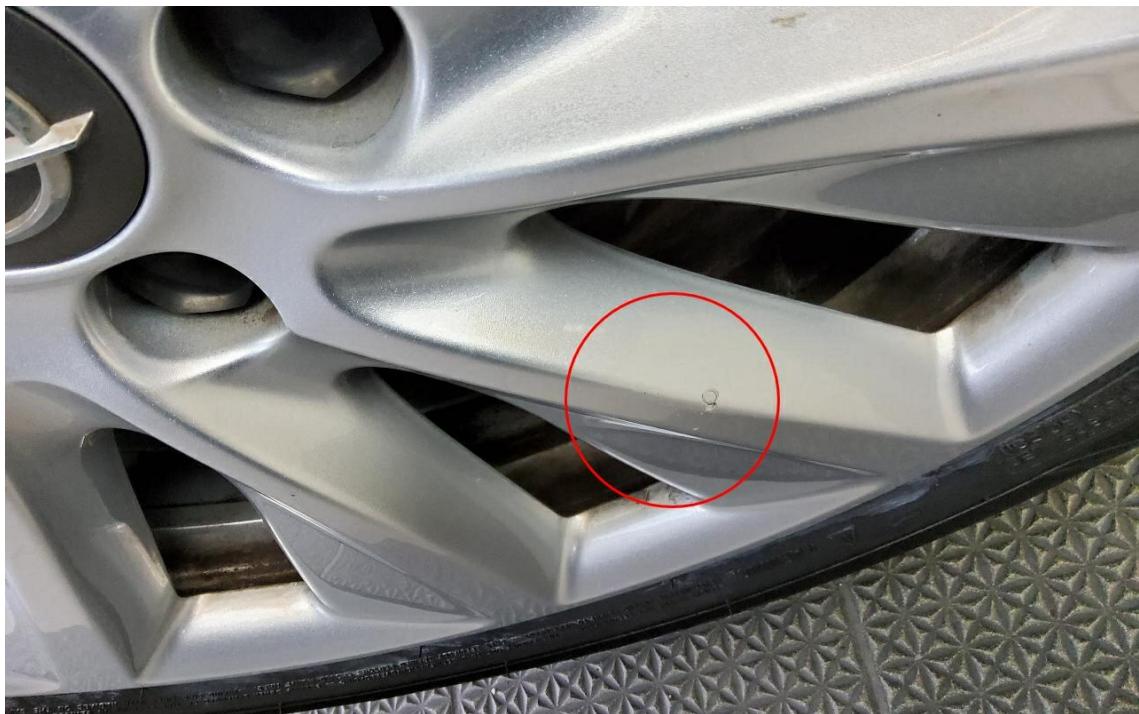
Bild 43 : Felge hinten rechts Lackierung, zerkratzt, Gebrauchsspur

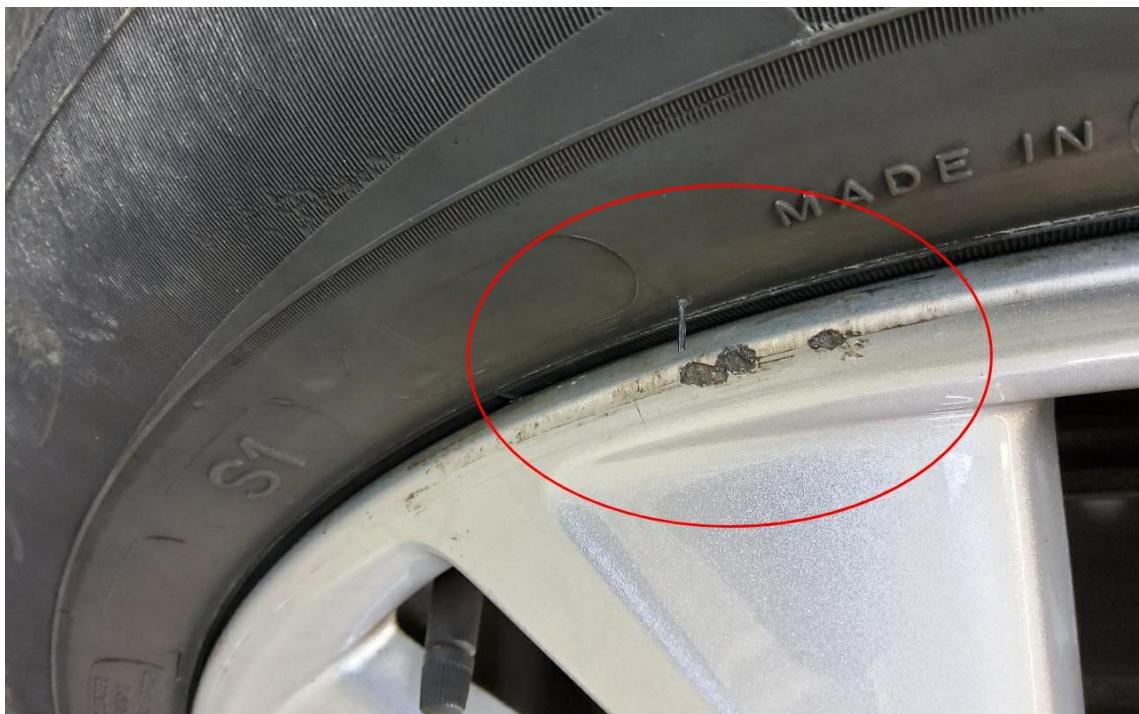
Bild 44 : Felge vorne rechts Lackierung, verschrammt, lackieren mit Lackaufbau
