Hersteller / Typ: Opel Grandland GS Line

Auftr.-Nr: DORTMUND 507

VIN: W0VZRHNS2P6051955

Leasingfahrzeugbewertung

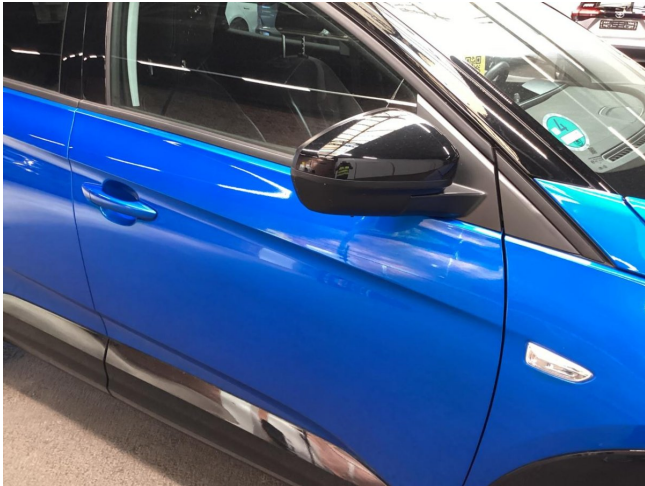
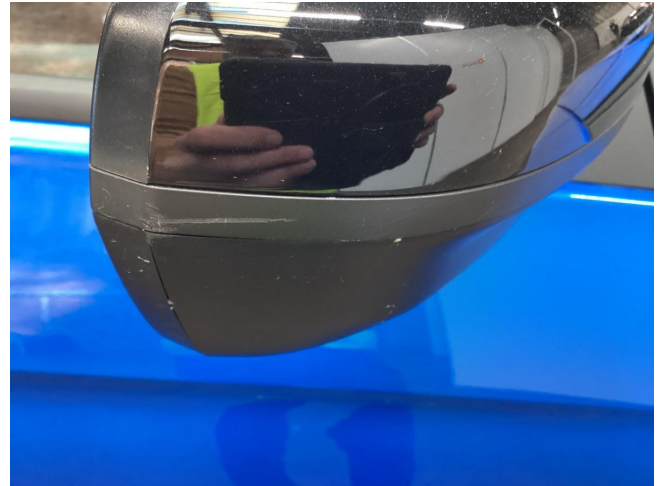
Spiegelgehäuse Unterteil rechts zerkratzt erneuern

2.	Spiegelgehäuse Unterteil rechts zerkratzt erneuern					120,00 €		87.5 %		105,00 €	
3.	Tür hinten links - zerkratzt - Lackieren					789,23 €		87.5 %		690,58 €	
Zwischensumme (Netto)						1.089,23 €				953,08 €	
Bemerkung zum optischen Zustand: Die Besichtigung umfasste eine äußere Inaugenscheinnahme des Fahrzeuges ohne die Demontage von Verkleidungsteilen etc. Der im Gutachten festgestellte Fahrzeugzustand bezieht sich nur auf die festgestellten Schäden oder Mängel, die über die normale Abnutzung entsprechend der Laufzeit/Laufleistung bzw. über das übliche Verschleißmaß hinausgehen. Zur Untersuchung des Fahrzeuges standen Hubmittel (Hebebühne, Wagenheber, o.ä.) nicht zur Verfügung. Eine Inaugenscheinnahme des Unterbodens war aus diesem Grund nicht möglich. Fahrzeug war bei der Besichtigung nicht gereinigt. Bei der Besichtigung verschmutzter Fahrzeuge kann es nach der Reinigung zur Schadenausweitung kommen. Eine stichprobenartige Lackdickenmessung ergab keine Auffälligkeiten.

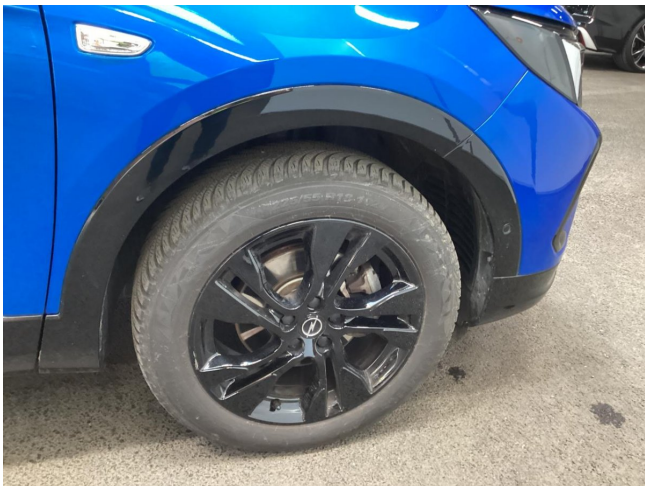
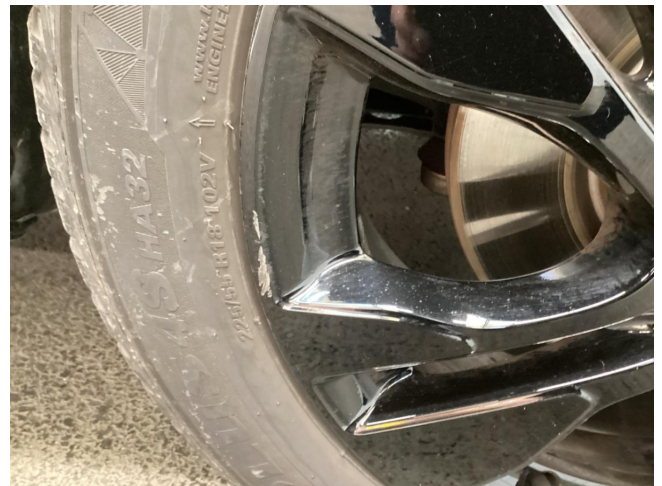
Felge vorne rechts zerkratzt

Optischer Zustand											
LNR	Beschreibung - Reparaturart					Reparaturkosten		Anteil		Minderwert	
1.	Felge vorne rechts zerkratzt					180,00 €		87.5 %		157,50 €

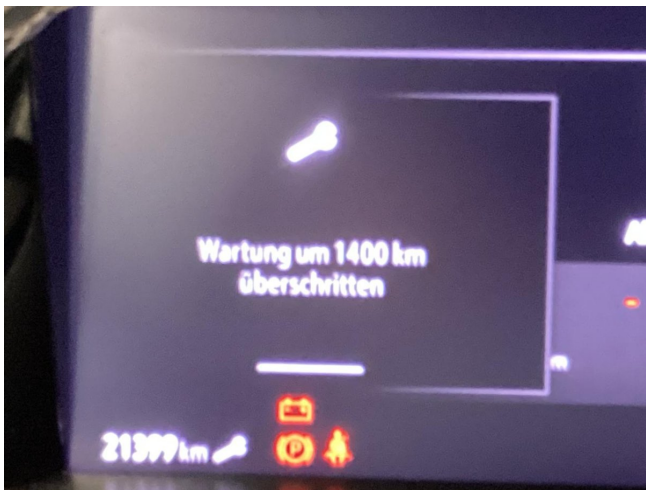
Inspektion - Jahresinspektion fällig - durchführen

Technischer Zustand / Zustandsbeschreibung											
LNR	Beschreibung - Reparaturart					Reparaturkosten		Anteil		Minderwert	
1.	Inspektion - Jahresinspektion fällig - durchführen					650,00 €		100 %		650,00 €	
Zwischensumme (Netto)						650,00 €				650,00 €	
Bemerkung zum technischen Zustand: Eine Aussage über den Motorlauf, Motorgeräusche, Getriebefunktion, Getriebegeräusche sowie Fahrgeräusche in den einzelnen Betriebs- sowie Lastzuständen kann nicht getroffen werden und wird somit ausgeschlossen. Eine Funktionsprüfung der einzelnen elektronischen Bauteile sowie Bedienelemente erfolgten lediglich in Form von einer AN/AUS Prüfung. Eine Aussage über die konkrete und korrekte Funktion bei unterschiedlichen Betriebszuständen kann nicht getroffen werden. Die Aussage bezogen auf „Chiptuning und Aggregate Tausch“ basiert auf einer optischen Prüfung und kann mittels technischer Prüfung zu einem anderen Ergebnis führen. Die In der Bewertung getroffenen Angaben erfolgten anhand der vom Kunden/ Halter bzw. Autohaus/Verkäufer vorgelegten Unterlagen und Informationen. Zur Beschreibung der Ausstattung des Fahrzeuges wurde u. a. auf die von Fremdanbietern gelieferten Datensätze zurückgegriffen.Die Besichtigung erfolgte ohne Hubmittel, Folgekosten möglich. Fahrzeug verunreinigt und nass

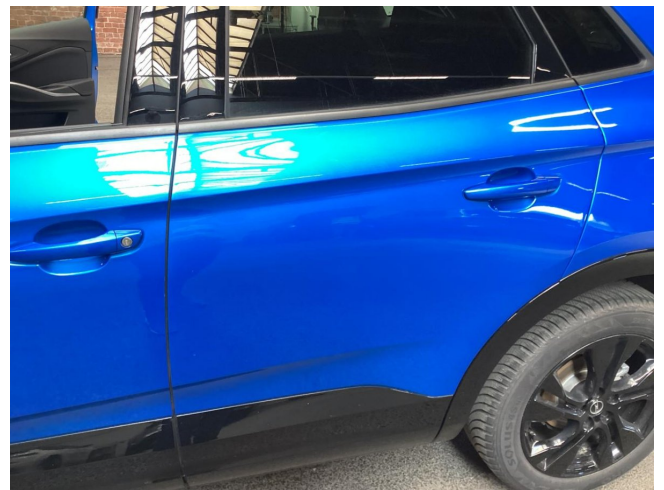
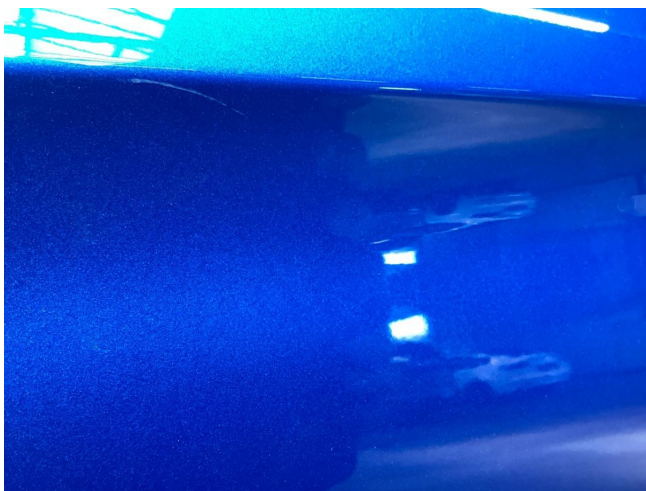
Tür hinten links - zerkratzt - Lackieren
