Gutachten

Betreff Nachtrag Bewertungsgutachten

Auftrags-Nummer / Referenz 290466-NT1

Fahrzeug-Identnummer W0VZT8EPXM1018952

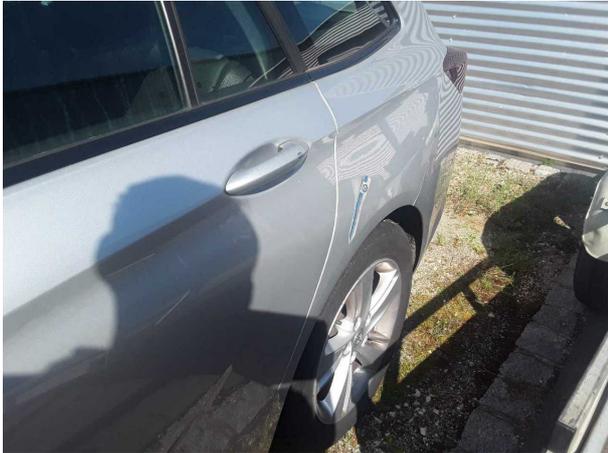
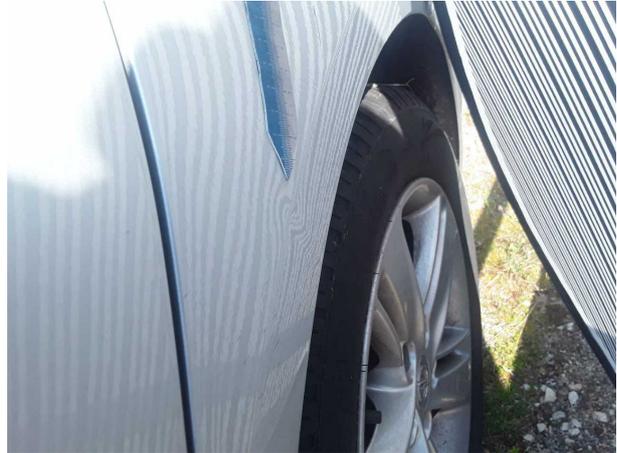
Beschädigung 1: Seitenwand links: Seitenwand - Delle(n) - sanft instandsetzen

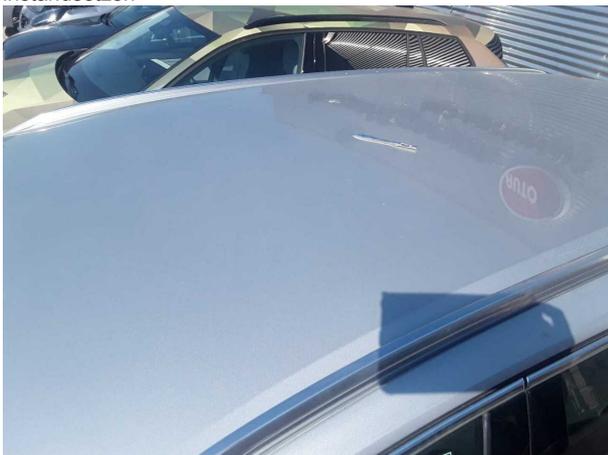
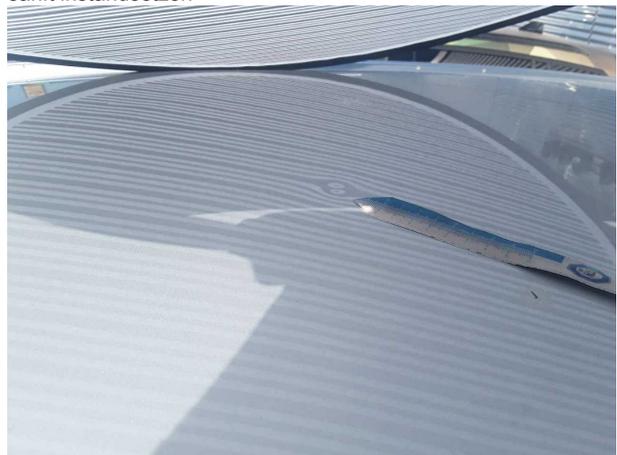
Beschädigung 2: Fahrzeugdach: Dach - Delle(n) - sanft instandsetzen

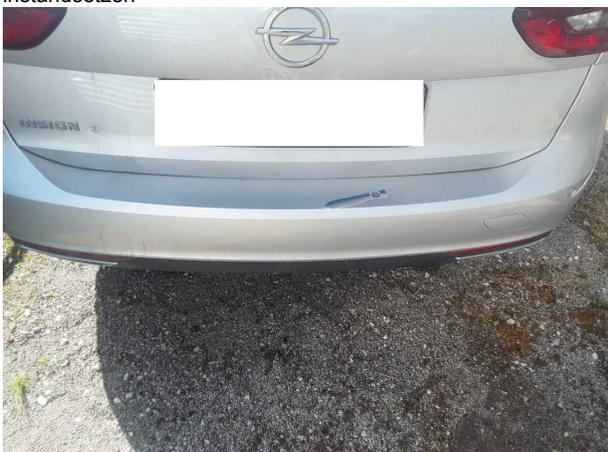
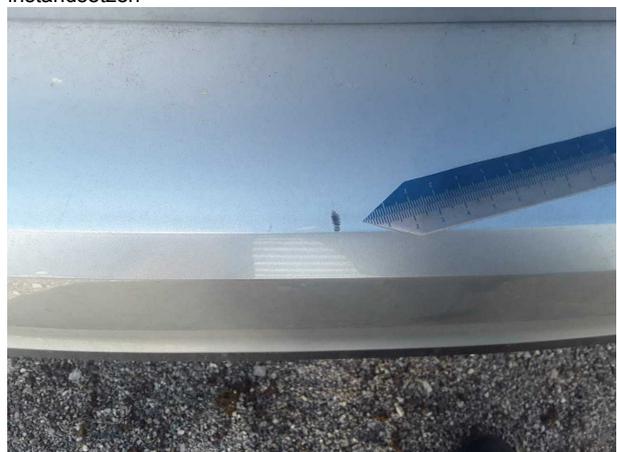
Beschädigung 3: Stossfänger hinten: Stossfänger hinten - Kratzer - Smart Repair

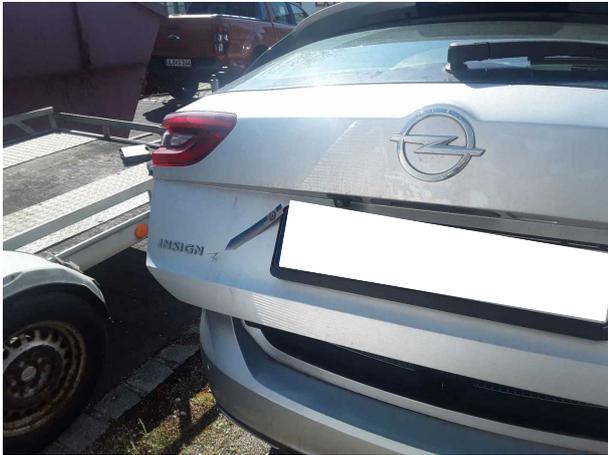
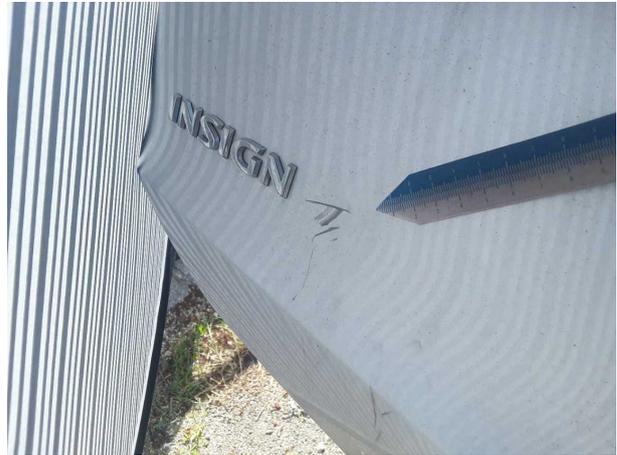
Beschädigung 4: Heckklappe/-tür: Heckklappe - Delle / Lackschaden - instandsetzen und lackieren

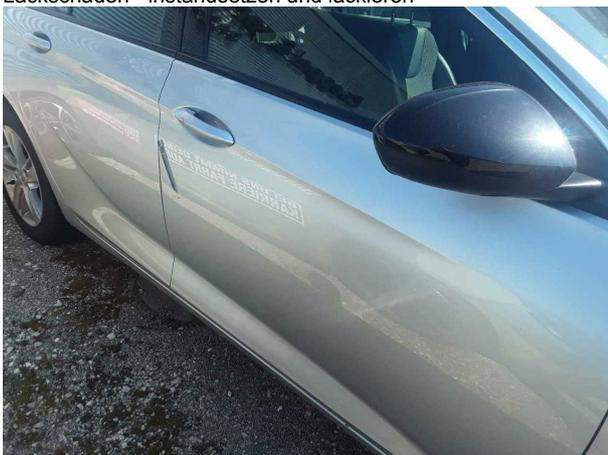
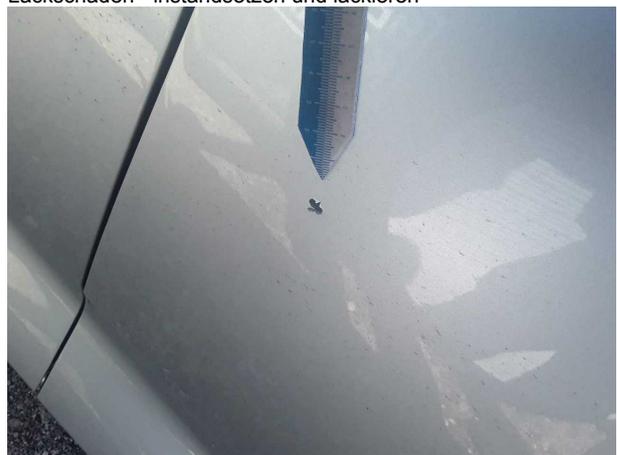
Beschädigung 5: Tür vorn rechts: Tür - Kratzer - lackieren

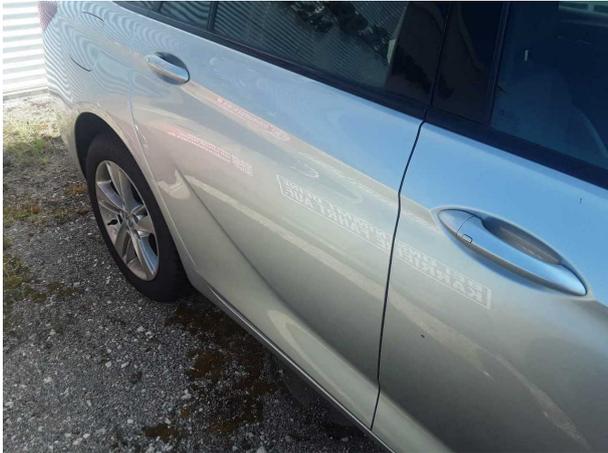
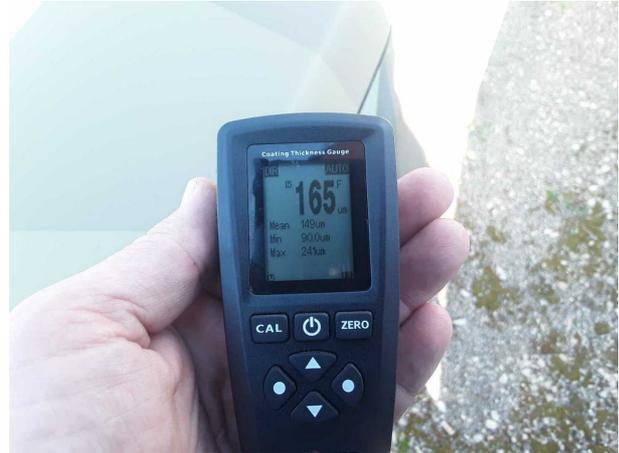
Nacklackierung 1: Tür hinten rechts

Nr.	Ort
1	Tür hinten rechts, fachgerecht ausgeführt, Reparaturrechnung nicht vorhanden
2	Tür vorne rechts, fachgerecht ausgeführt, Reparaturrechnung nicht vorhanden
