## ÚDAJE O PROHLÍDCE

| RZ: | <b>BT060DX</b> | VIN: | W0VZT8GP5M1018127 |
| Model vozidla: | Opel Insignia Sports Tourer (2017) | Provedení: | Insig.ST 2,0D 128 Ultimate AT |

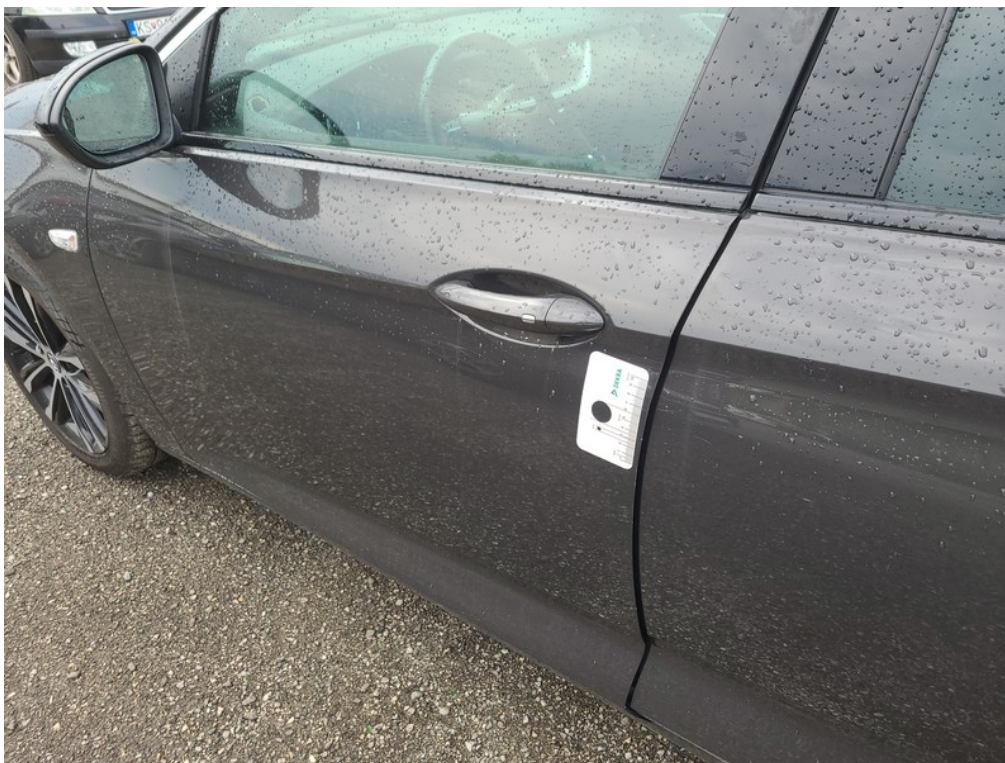
Hrana LP dveří

Škrábance

**1 Hrana LP dveří - Škrábance**  
Umístění:

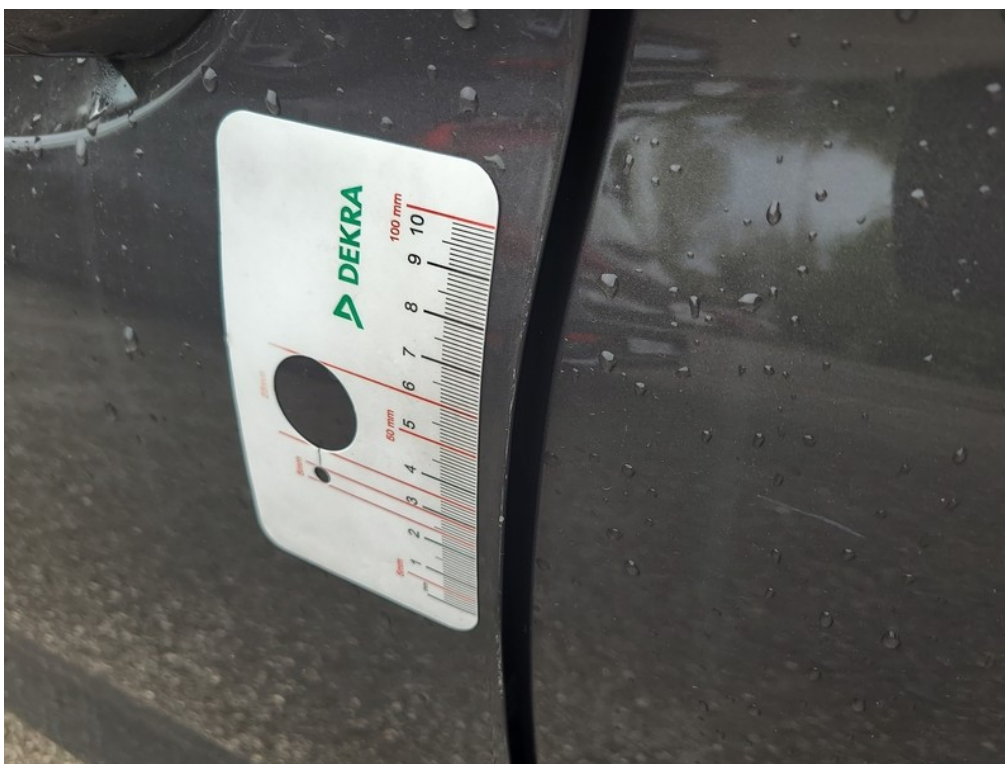
Viz popis k poškození č. **1**

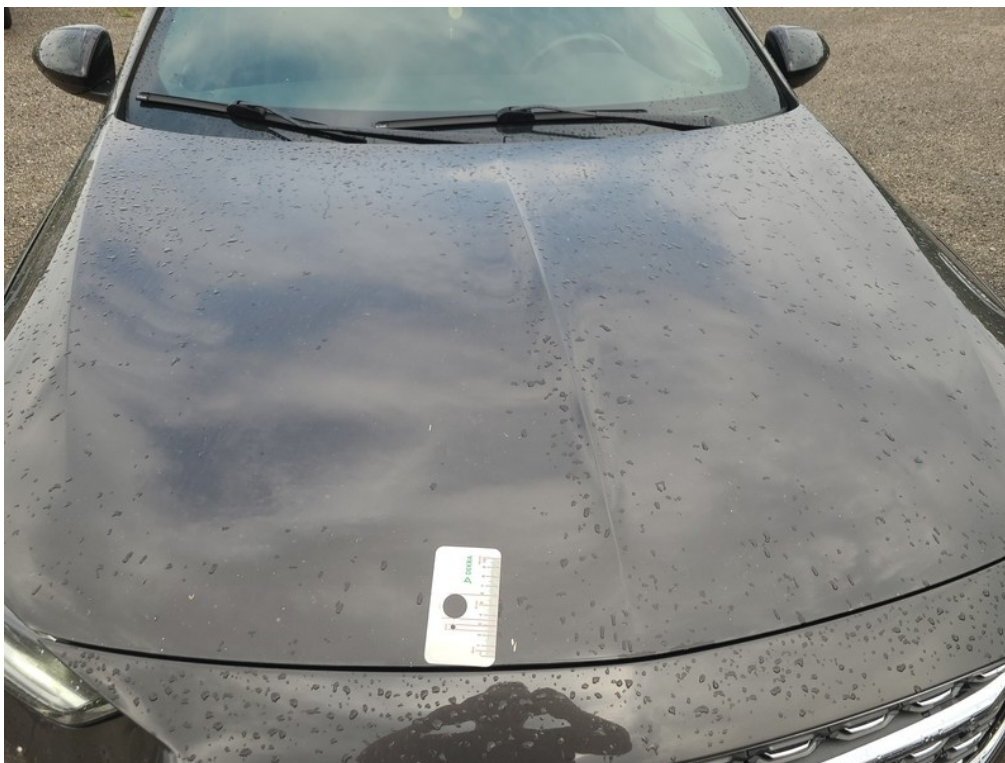
Víko motoru

Deformace

**2 Viko motoru - Deformace**  
Umístění:

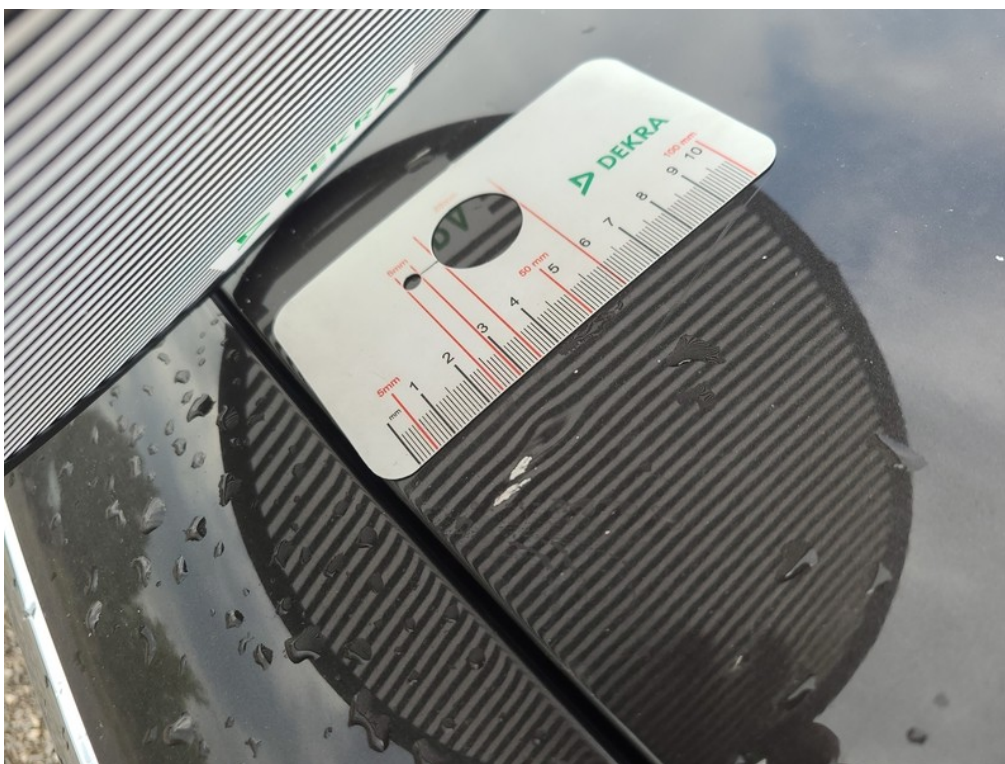
Viz popis k poškození č. 2

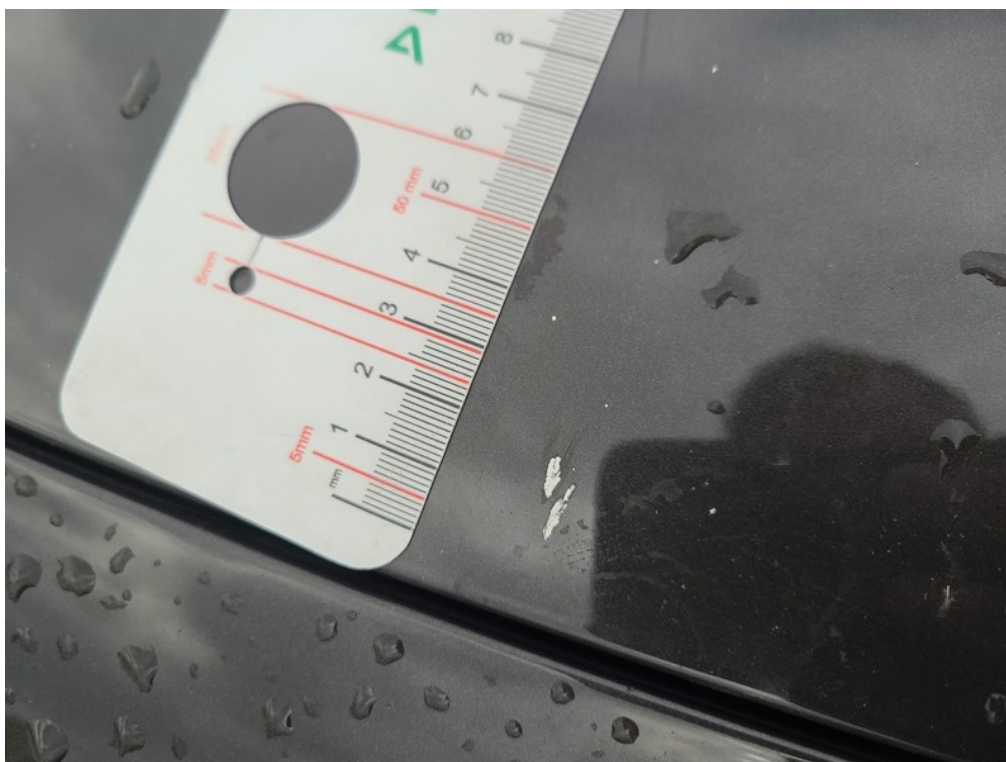
Viz popis k poškození č. 2

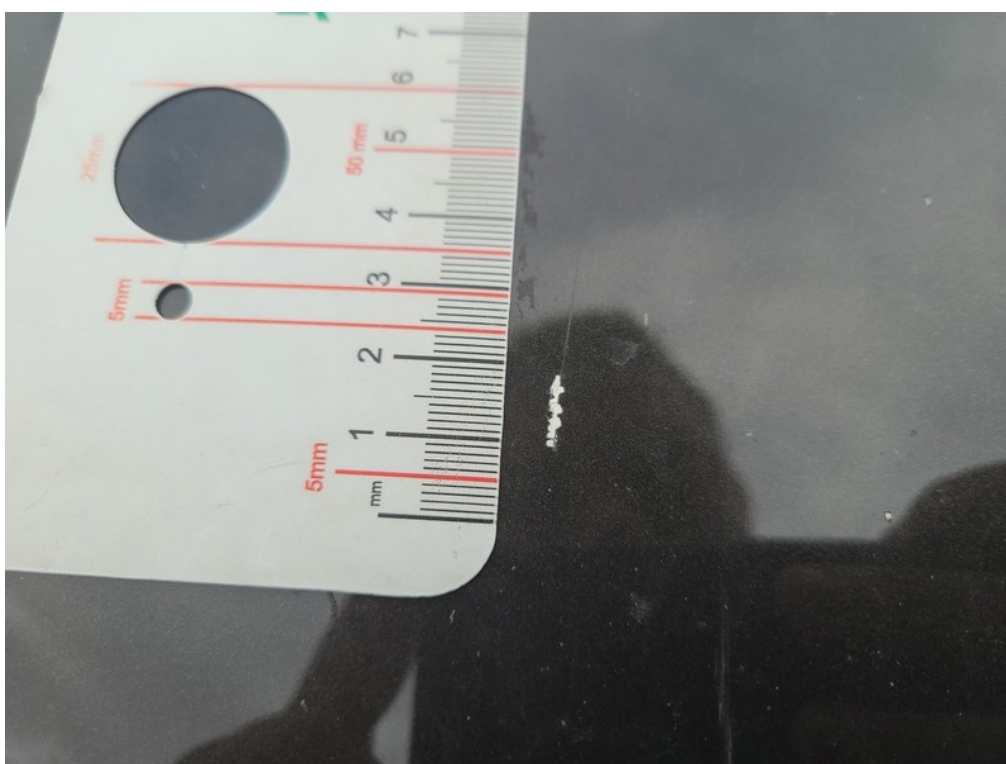
Viz popis k poškození č. 2

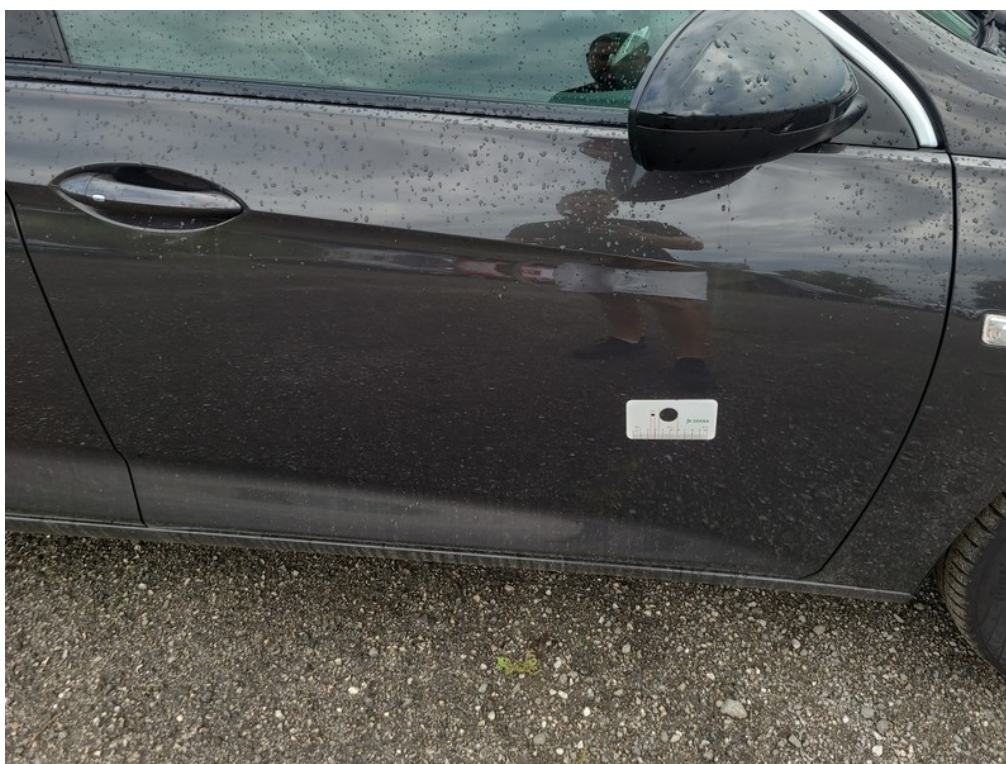
Dveře přední pravé

Deformace

**3 Dveře přední pravé - Deformace**  
Umístění:

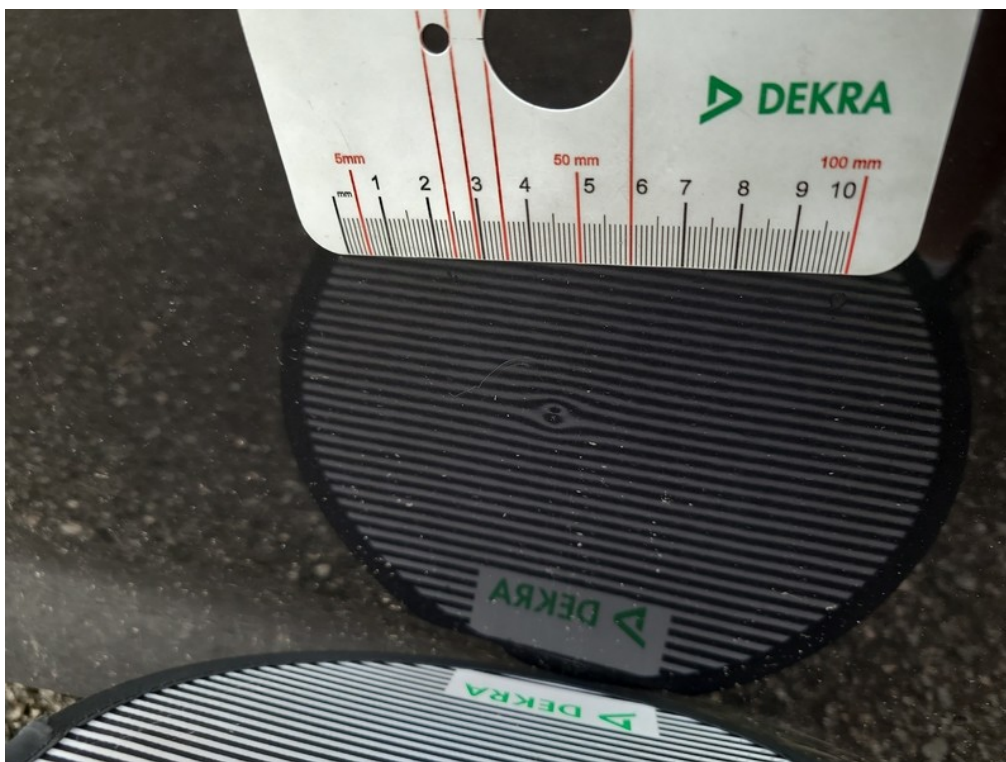
Viz popis k poškození č. 3

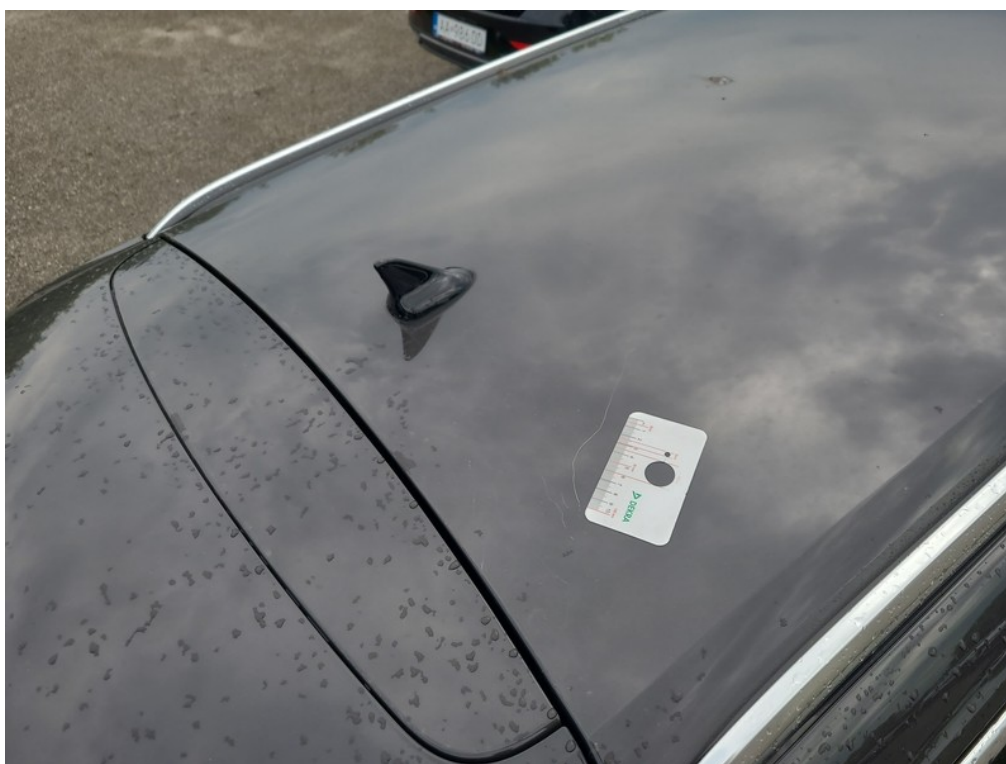
Střecha

Škrábance

**4 Střecha - Škrábance**  
Umístění:

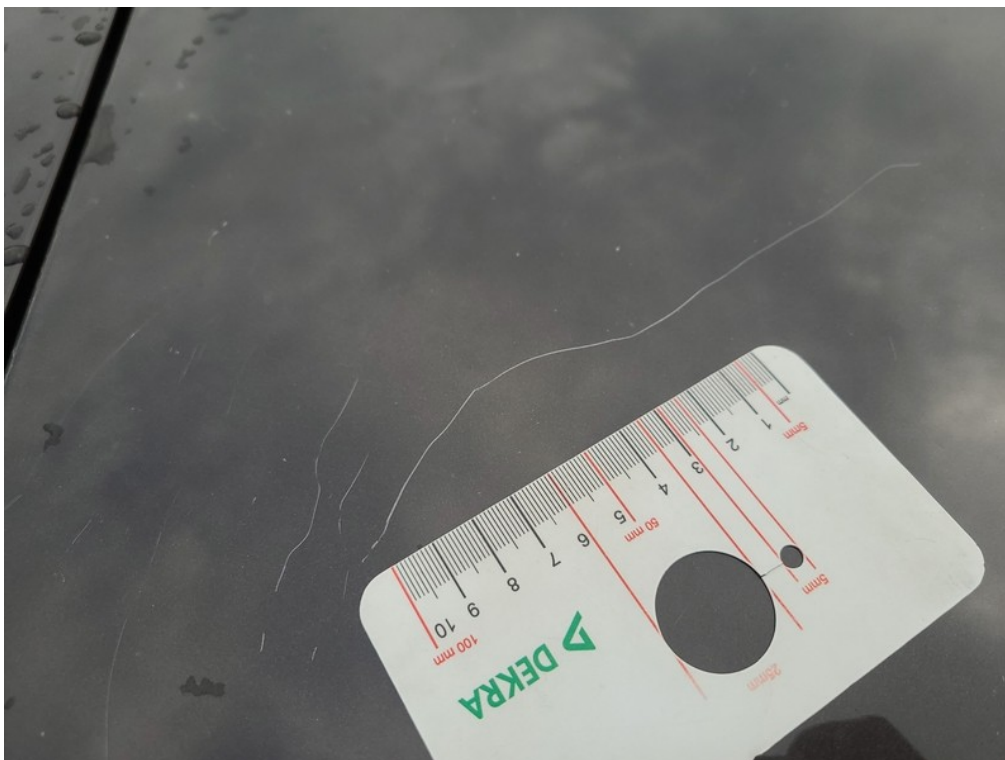
Viz popis k poškození č. 4

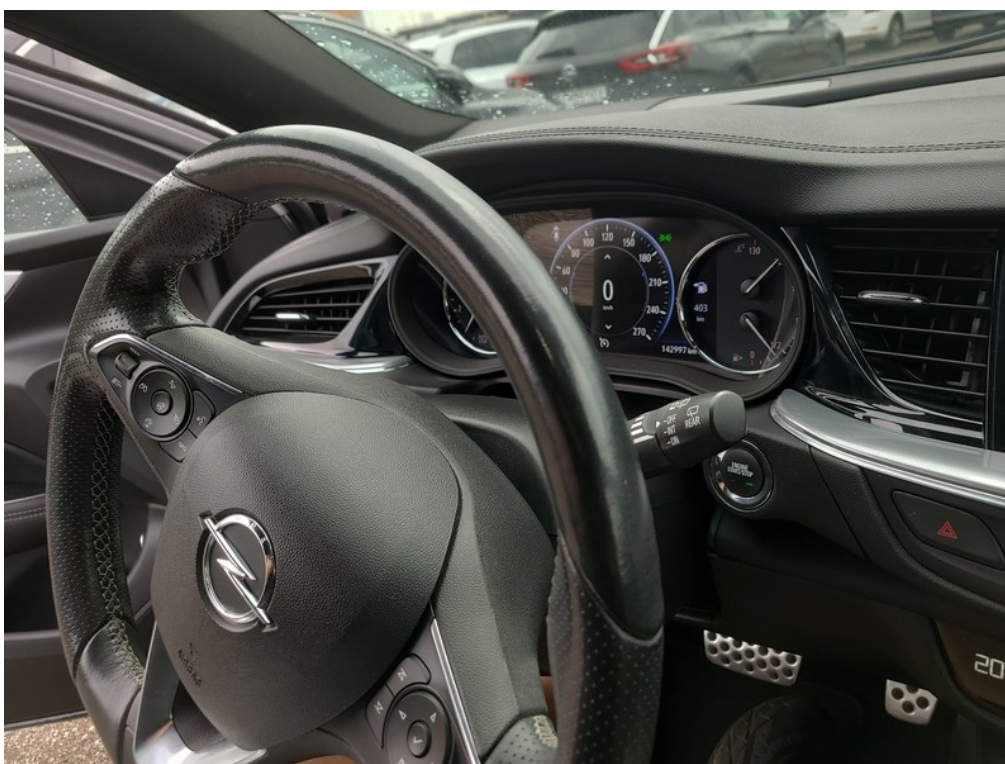
Volant

Škrábance

**5 Volant - Škrábance**  
Umístění:

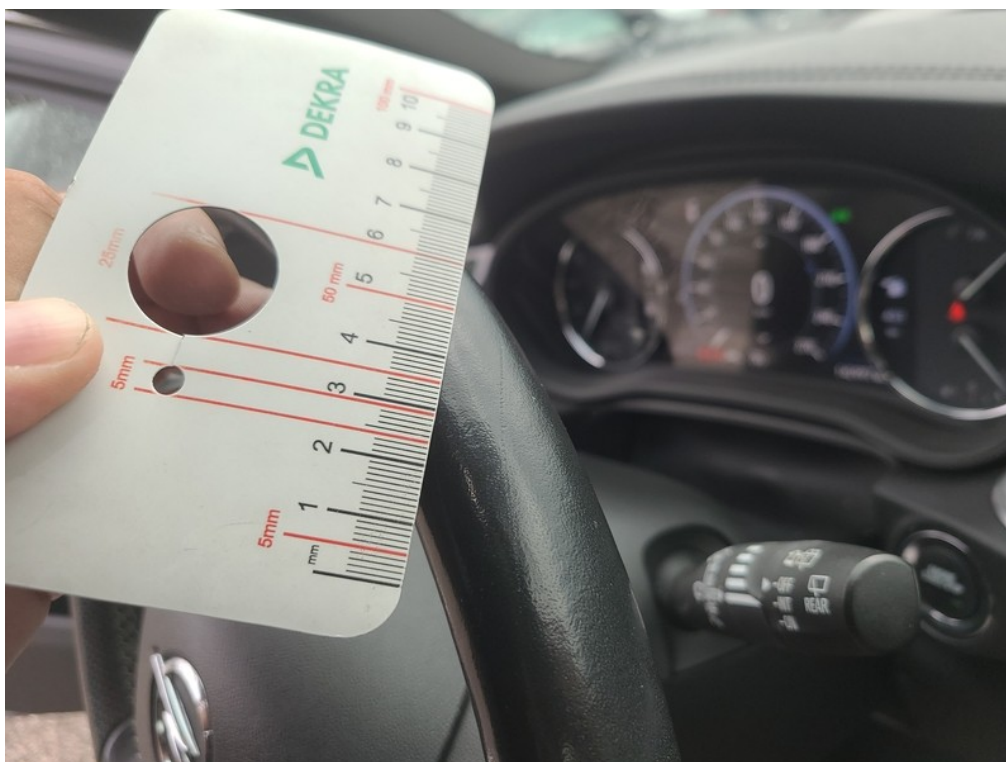
Viz popis k poškození č. 5
