## Expertise

Protokollnummer: 41431239  
Auftrags-Nr / Referenz: 25120433-1  
Besichtigungsdatum: 03.09.2025

Hersteller: SMART

Modell: fortwo coupe EQ

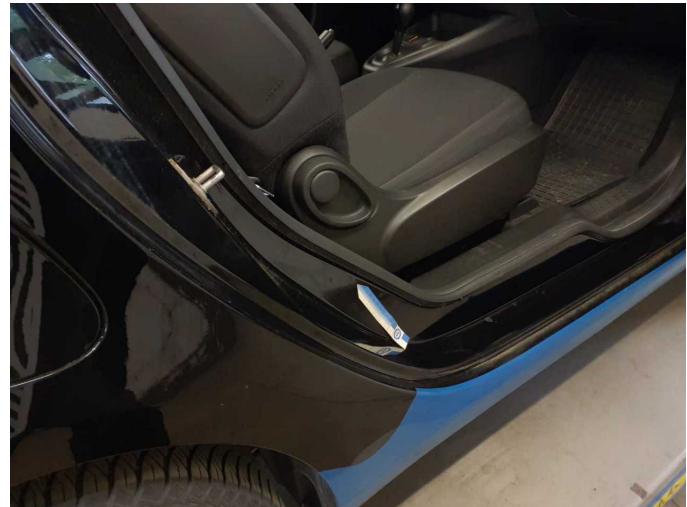
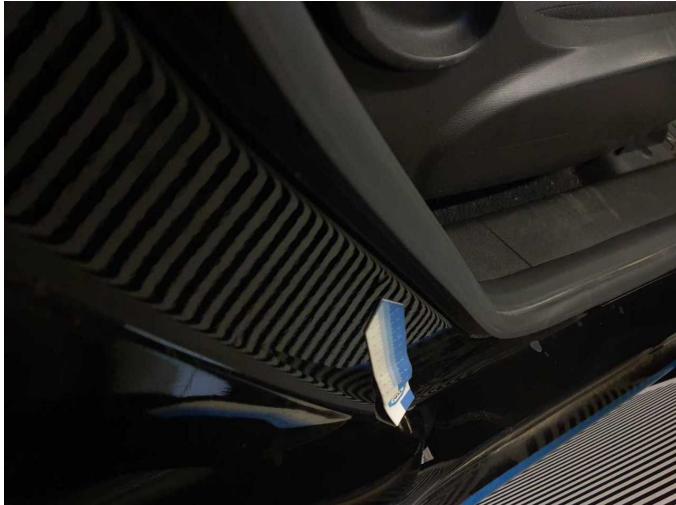
**Beschädigung 1:** Seitenwand rechts: Einstieg (1) - Delle(n) - Smart Repair

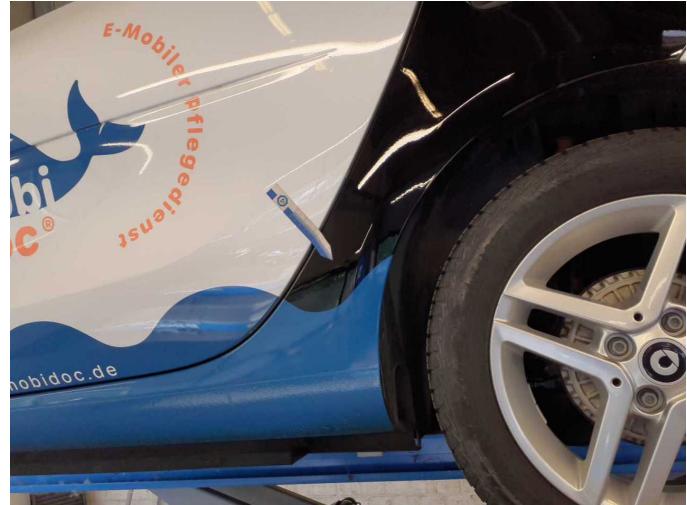
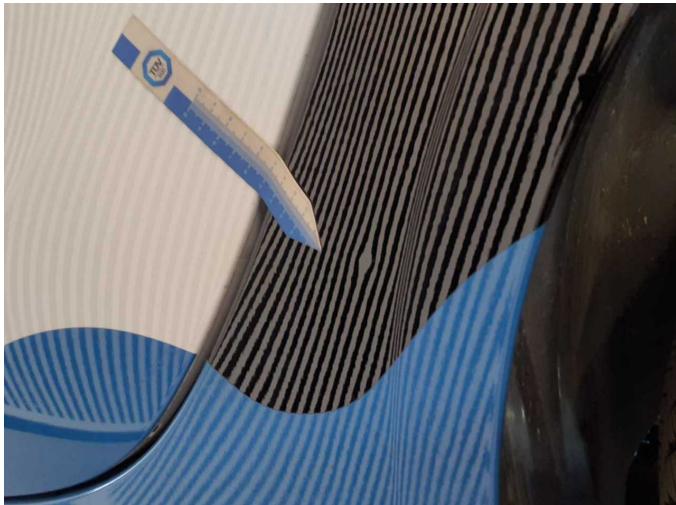
**Beschädigung 2:** Seitenwand links: Kniestück (1) - Delle(n) - Smart Repair

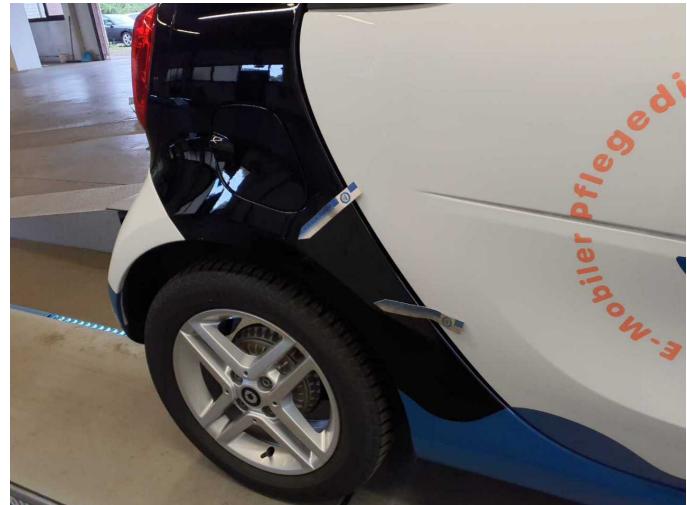
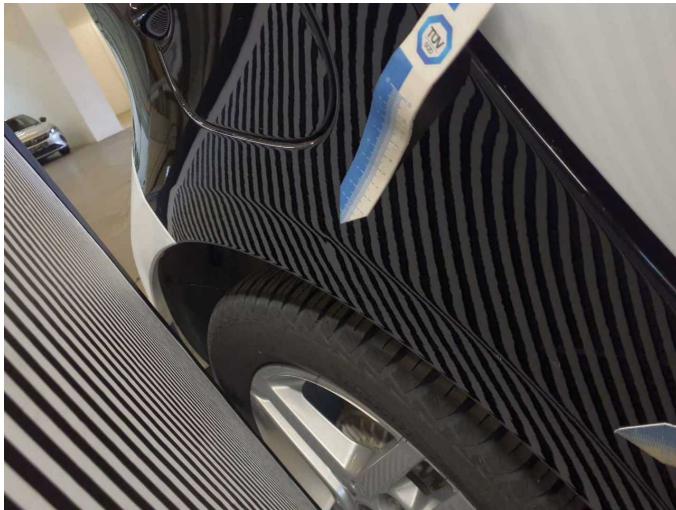
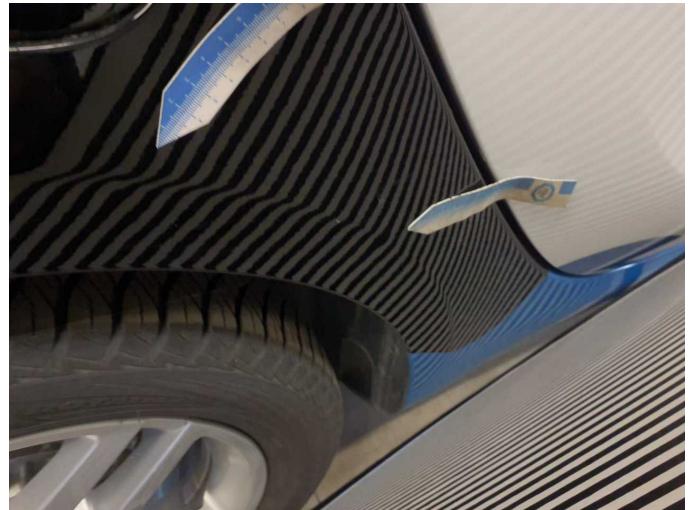
**Beschädigung 3:** Seitenwand rechts: Radlauf (+gebrauchsspuren) - Delle(n) - Smart Repair

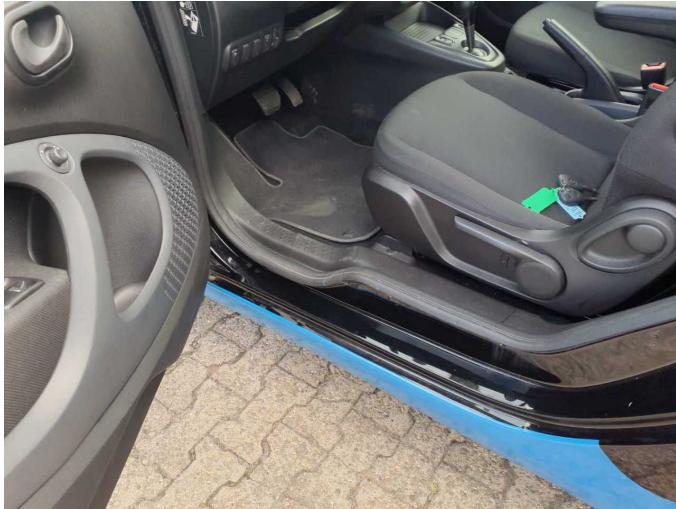
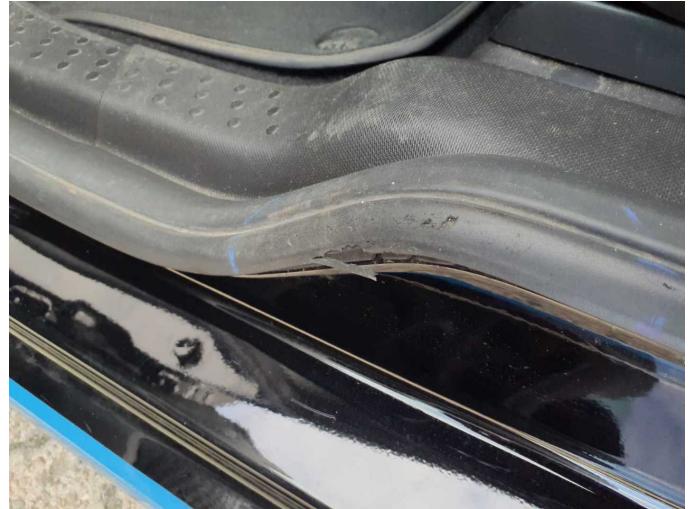
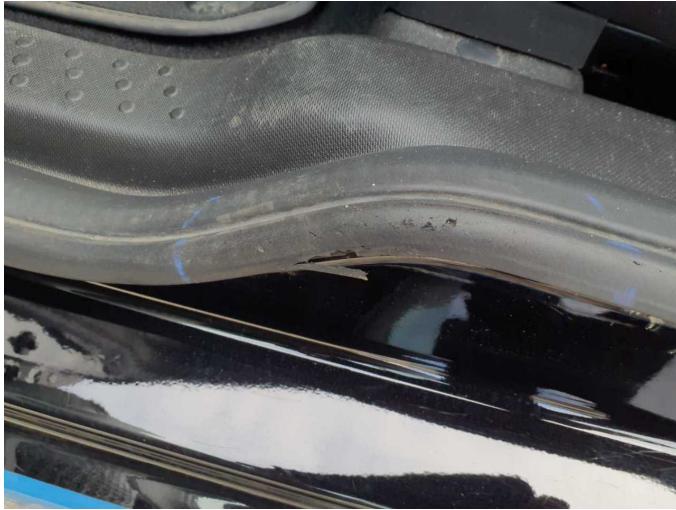
**Beschädigung 4:** Karosserie: Türdichtung vorn links - gebrochen / gerissen - erneuern

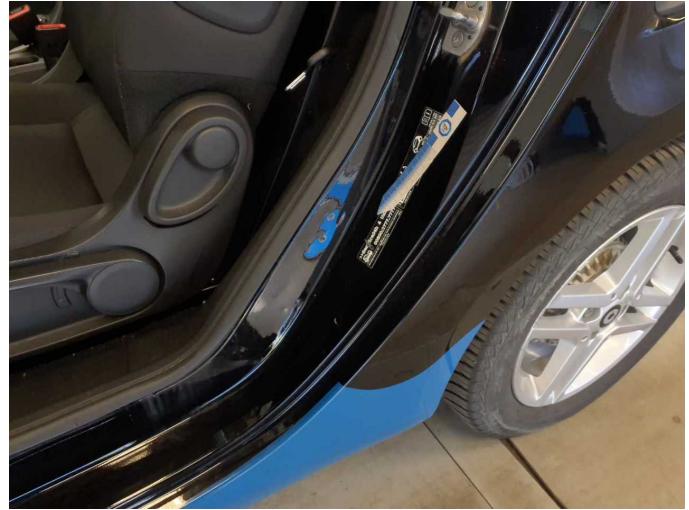
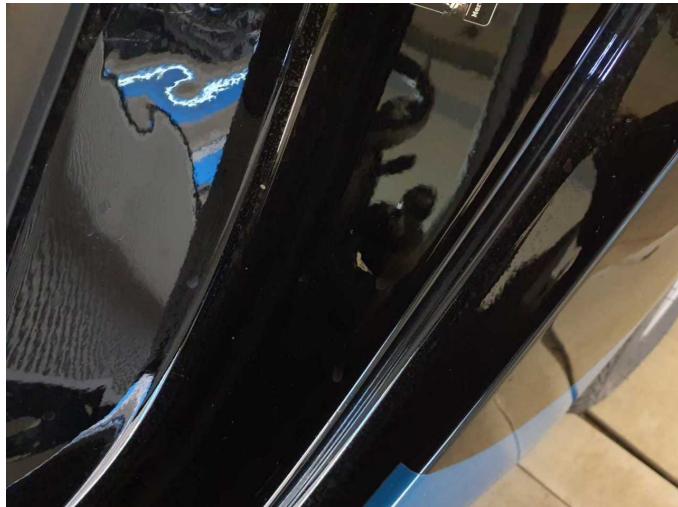
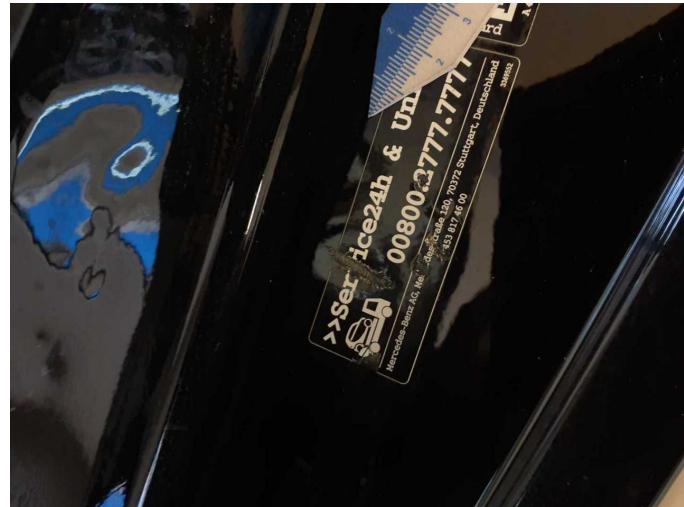
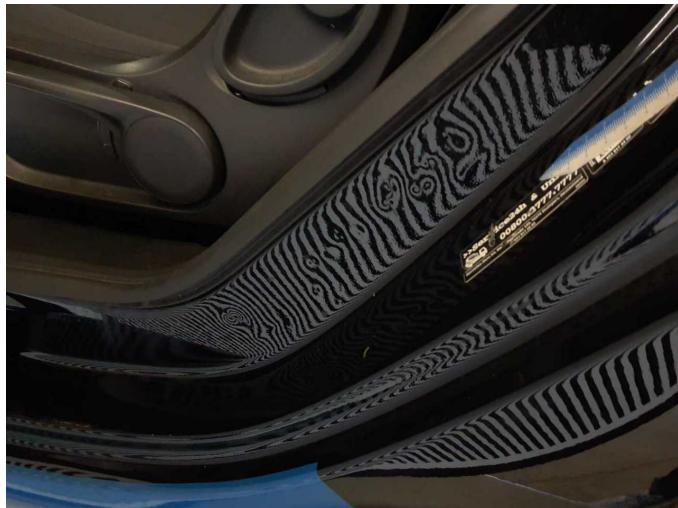
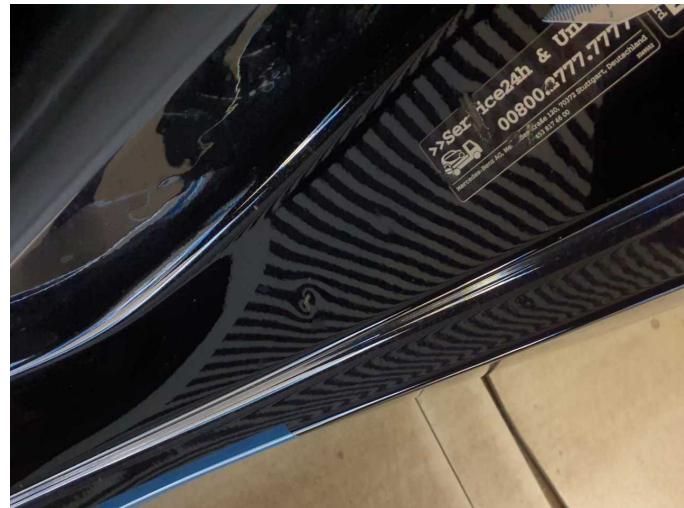
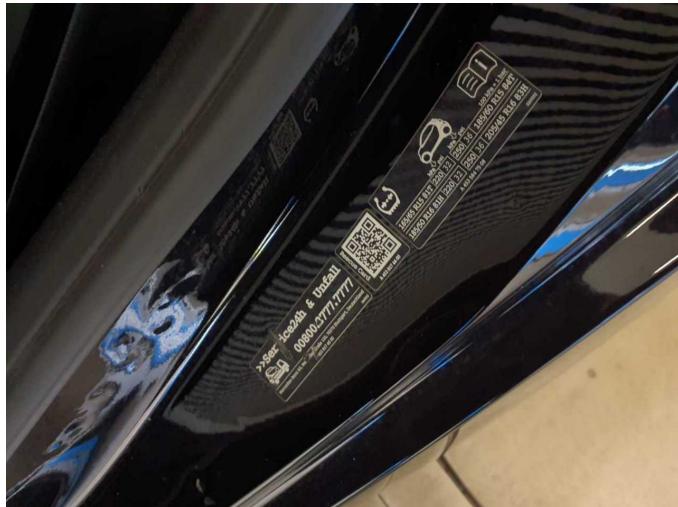
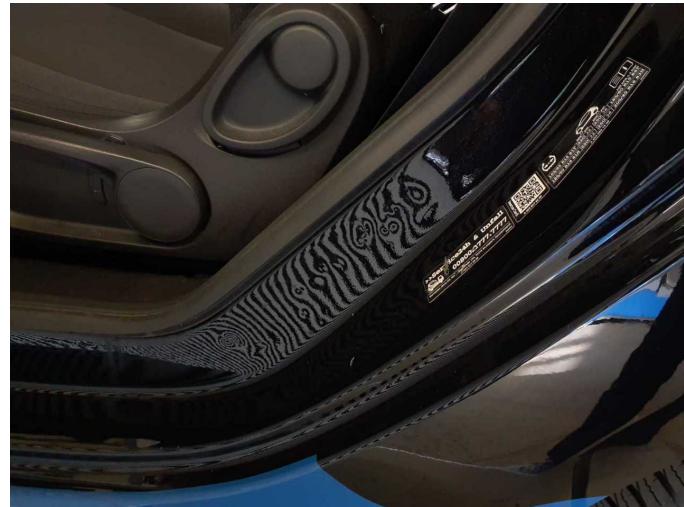
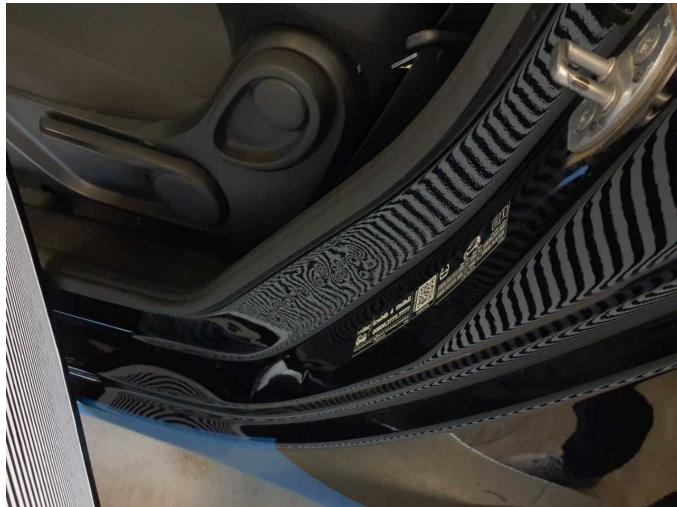
**Beschädigung 5:** Schweller links: Einstieg - Delle / Lackschaden - Smart Repair

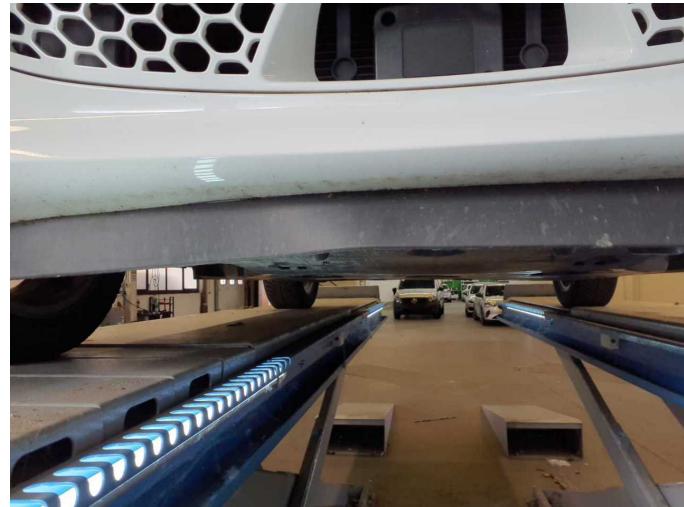
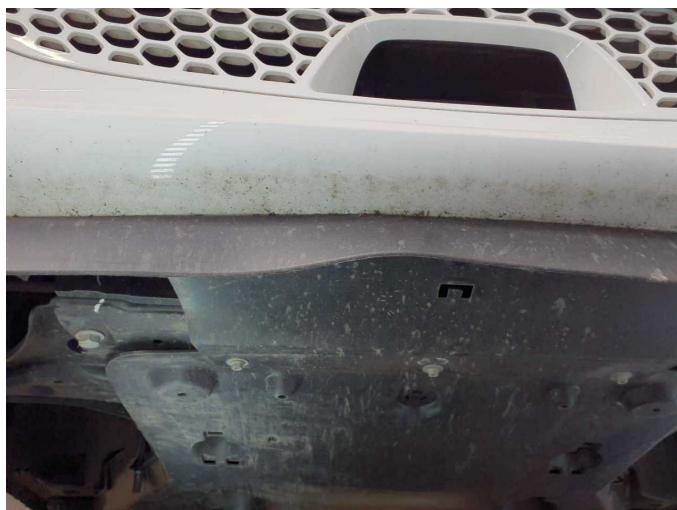
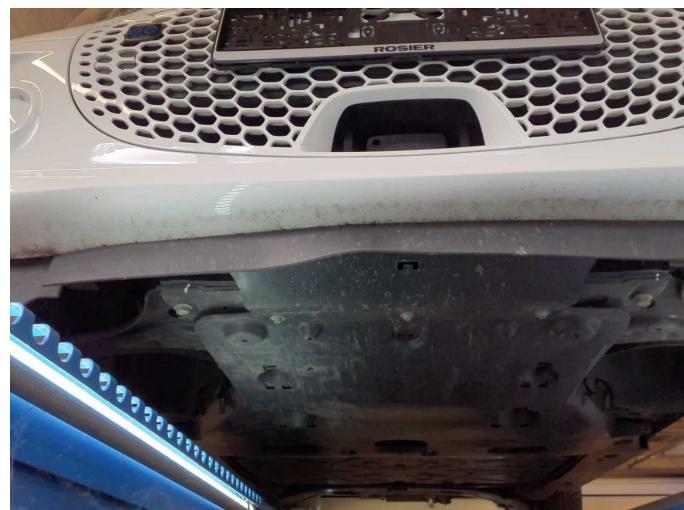
**Beschädigung 6:** Stoßfänger vorn: Spoiler - verformt - erneuern

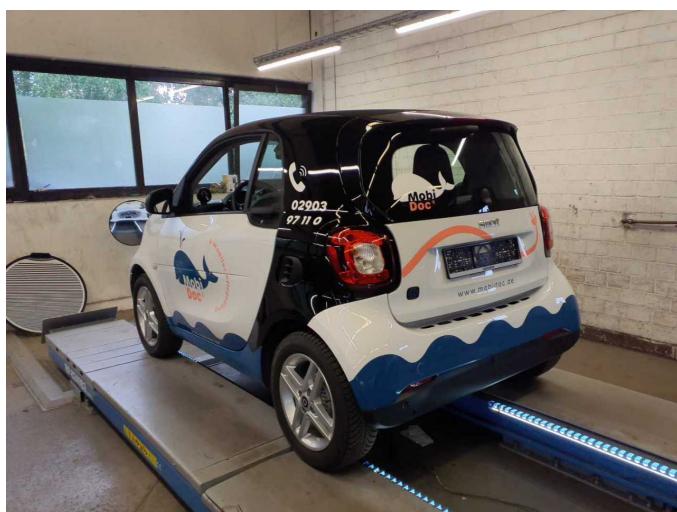
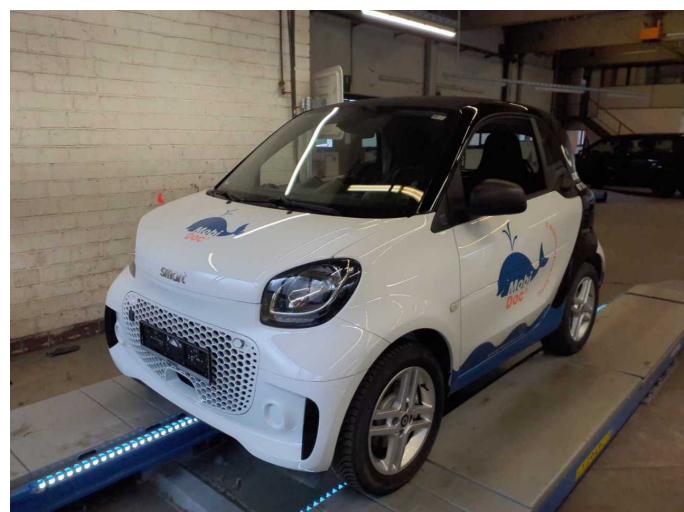
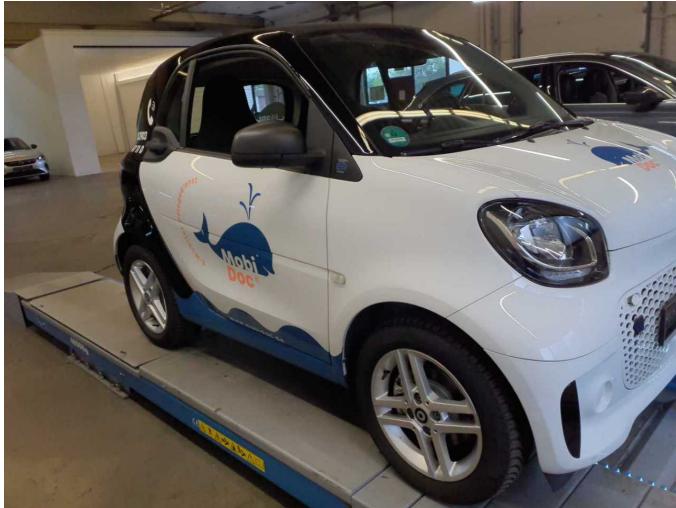
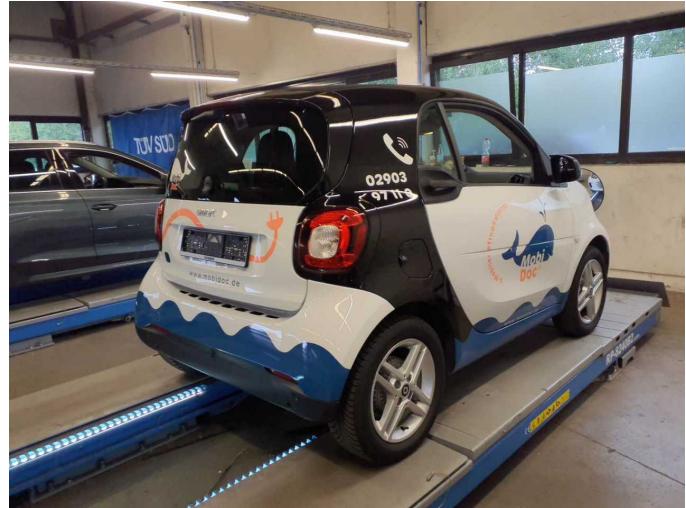
**Beschädigung 7:** Karosserie: Karosserie - beklebt/ beschriftet - entkleben/neutralisieren

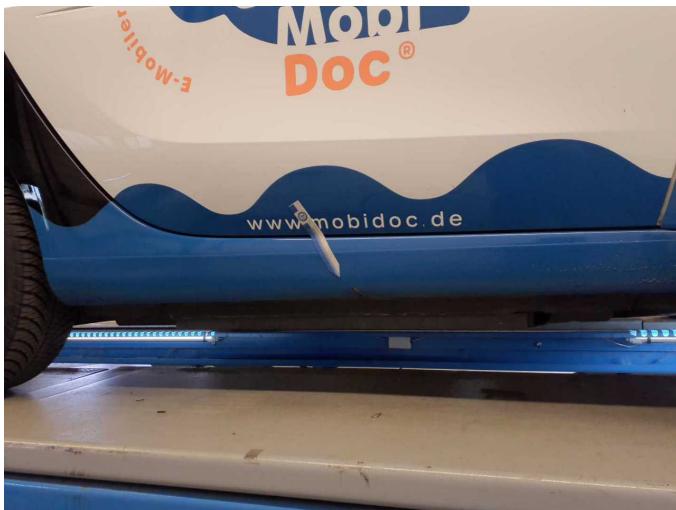
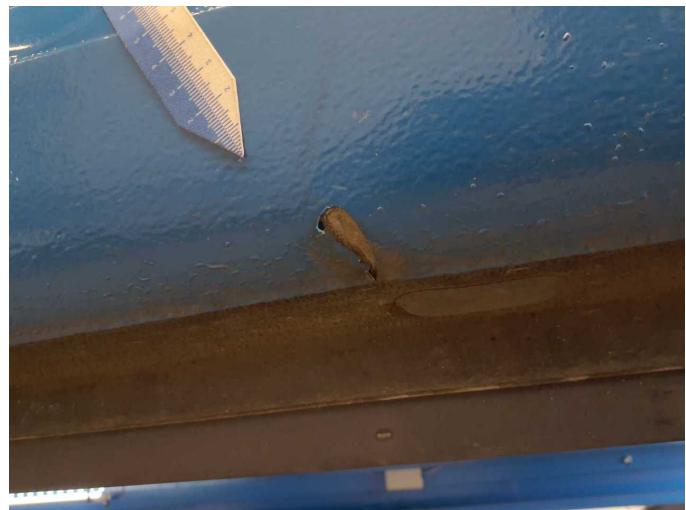
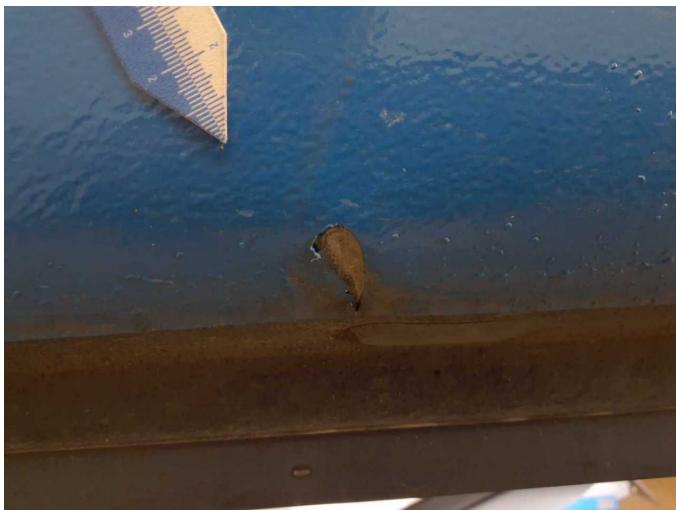
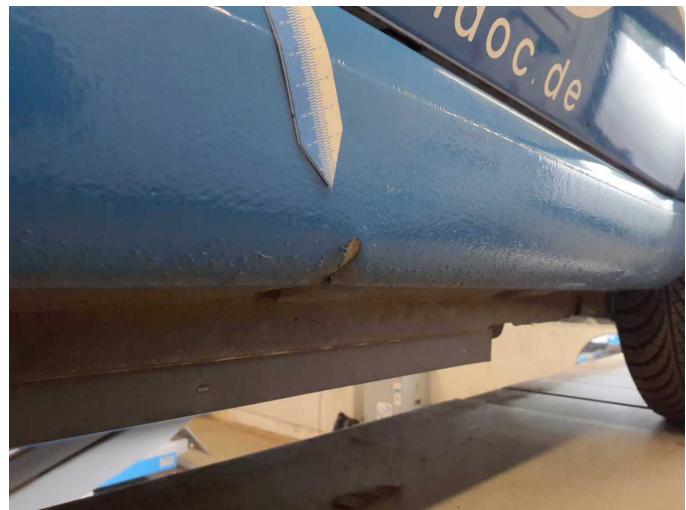
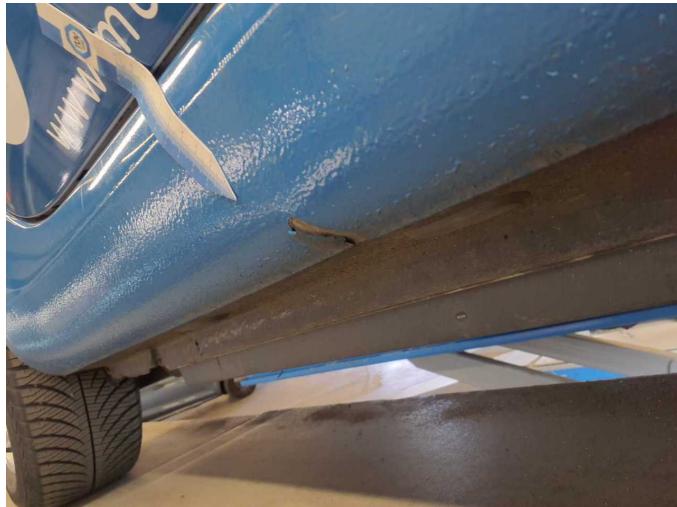
**Beschädigung 8:** Schweller rechts: Einstieg - beschädigt - instandsetzen und lackieren

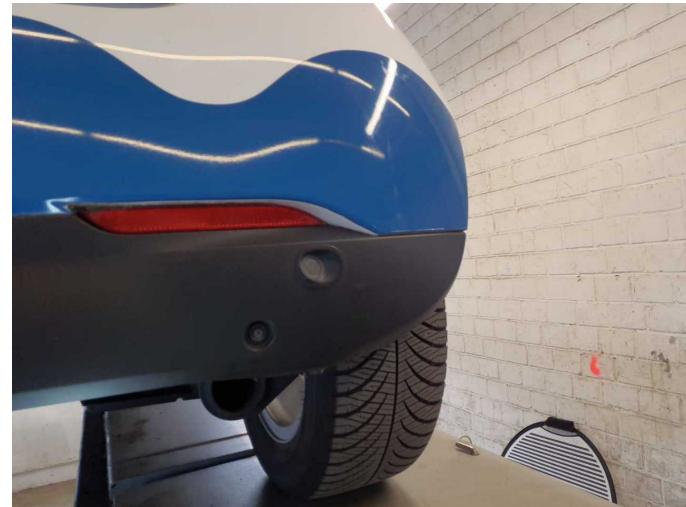
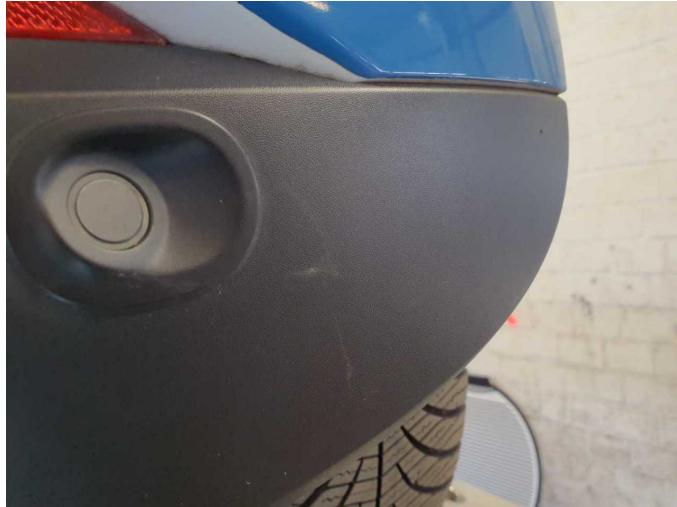
**Gebrauchsspur 1:** Stoßfänger hinten: Stoßfänger hinten - Kratzer - kein Abzug

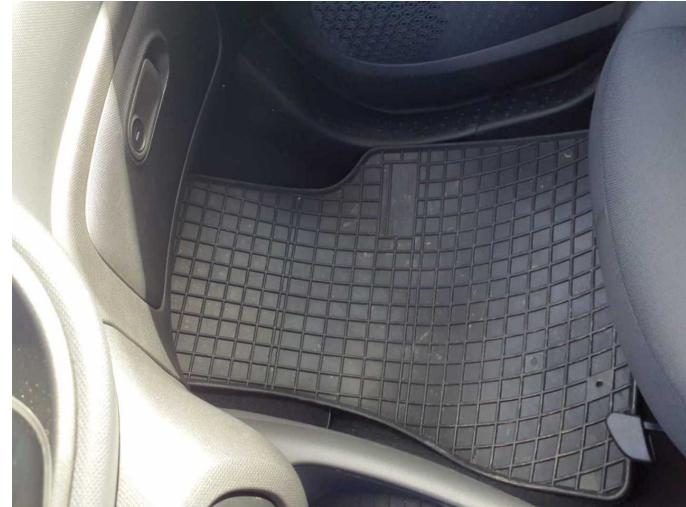
**Fehlteil 1:** Verkleidungen/Abdeckungen: Fußmatten (Rechts) - fehlt - erneuern
