Expertise

Protokollnummer: 41294054
Auftrags-Nr / Referenz: 25128542
Besichtigungsdatum: 29.08.2025

Modell: CLA 200 d Shooting Brake 8G-DCT Progressive

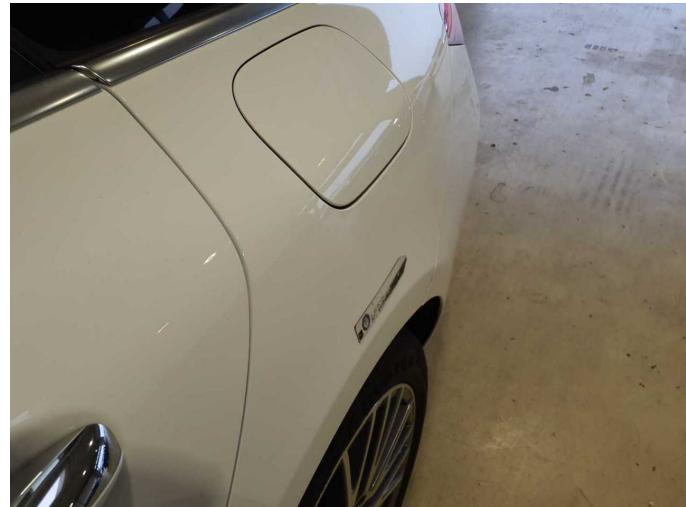
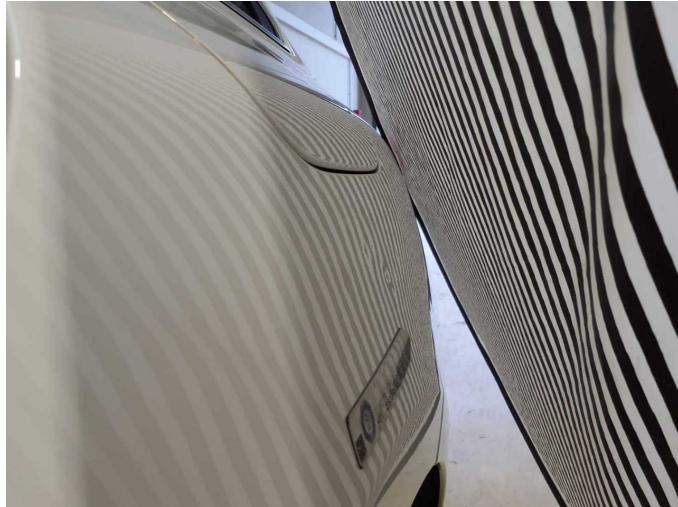
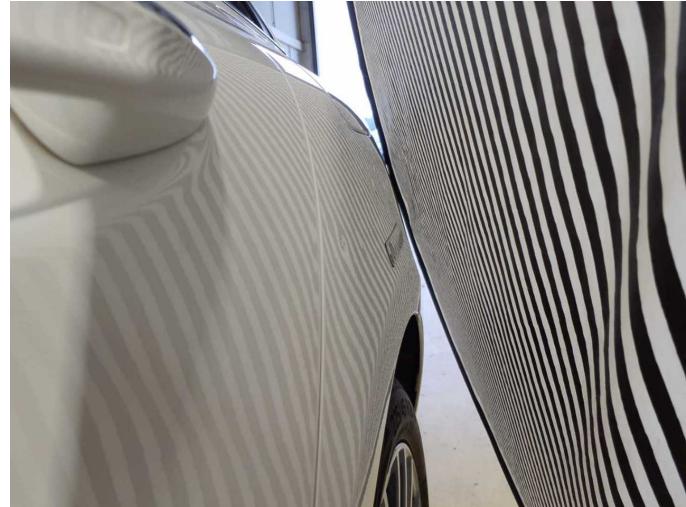
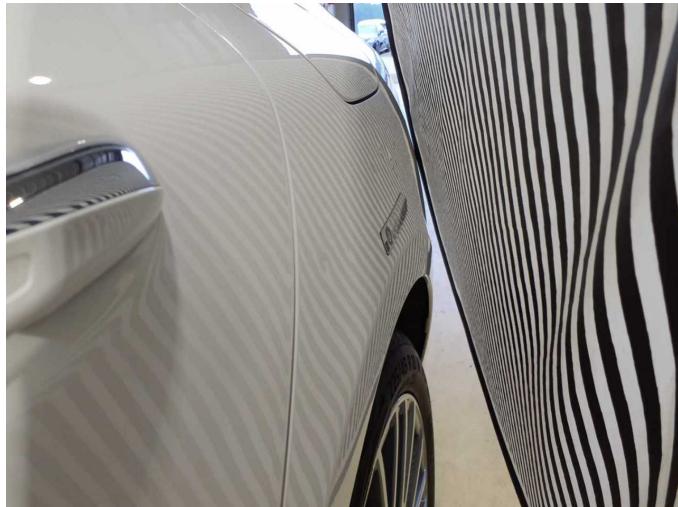
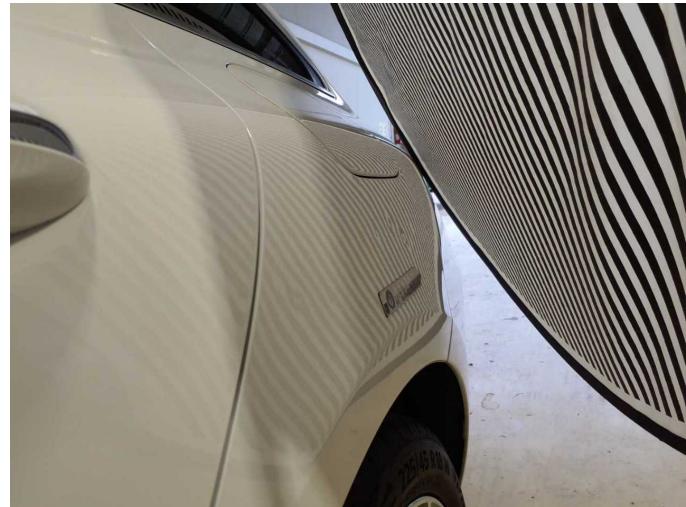
Beschädigung 1: Seitenwand links: Seitenwand - Delle(n) - sanft instandsetzen

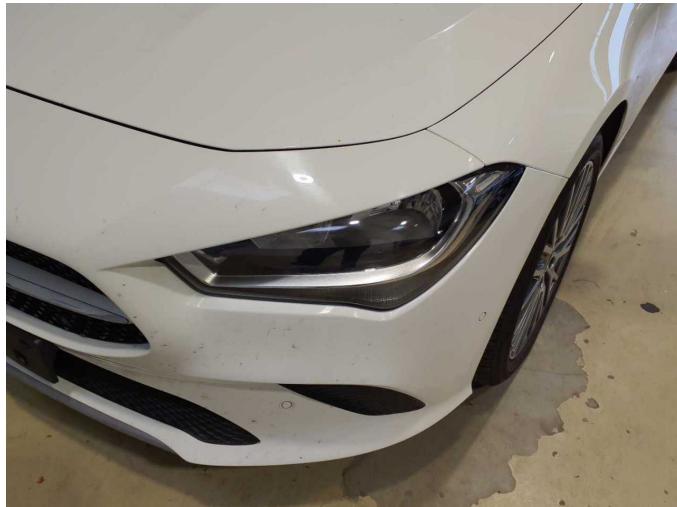
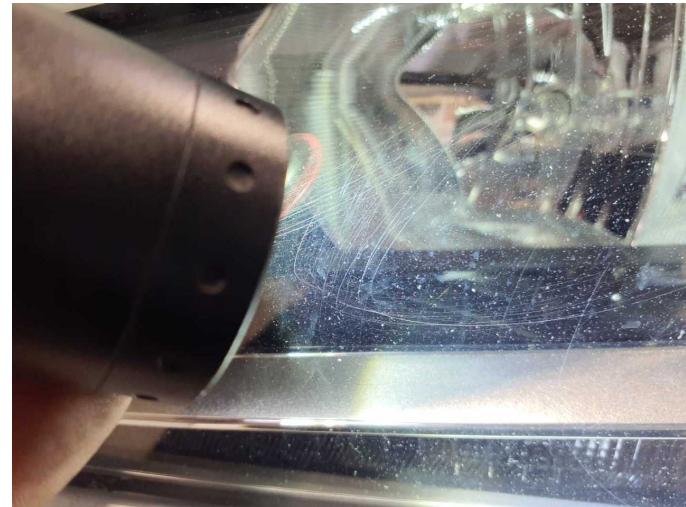
Beschädigung 2: Scheinwerfer: Scheinwerfer links - Kratzer - Wertminderung

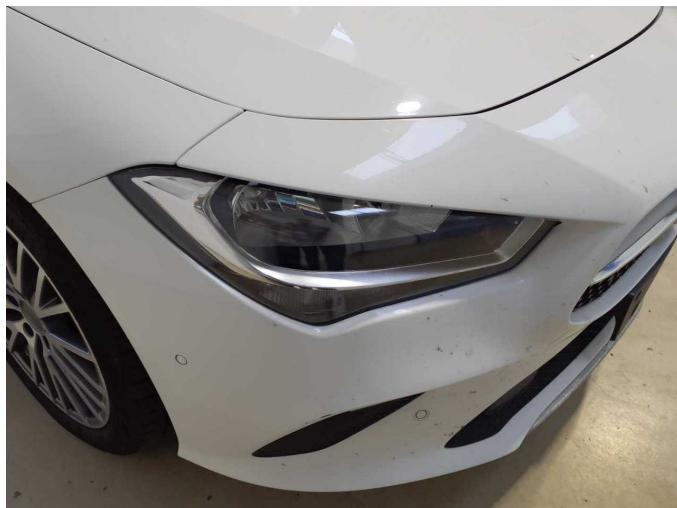
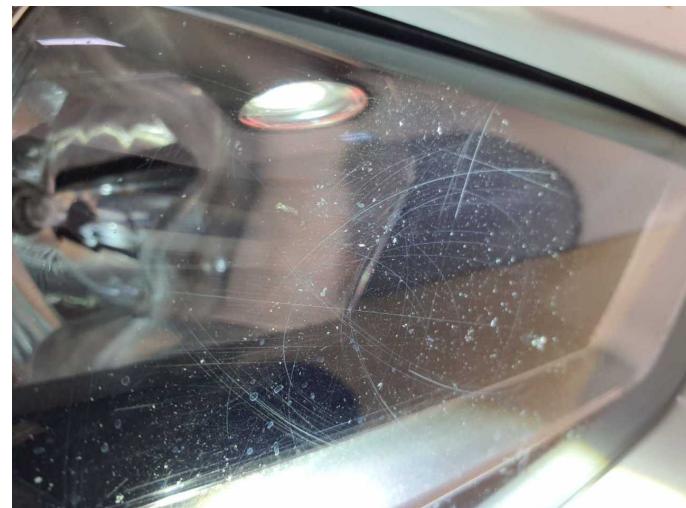
Beschädigung 3: Scheinwerfer: Scheinwerfer rechts - Kratzer - Wertminderung

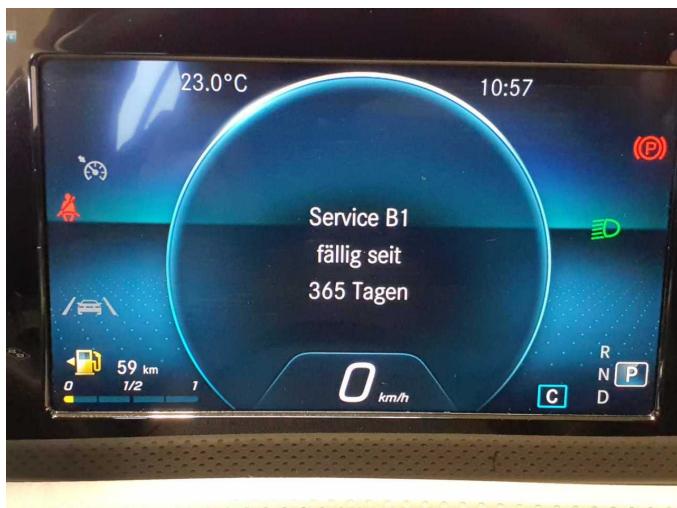
Beschädigung 4: Sonstiges: Inspektion/Wartung - fällig - erneuern

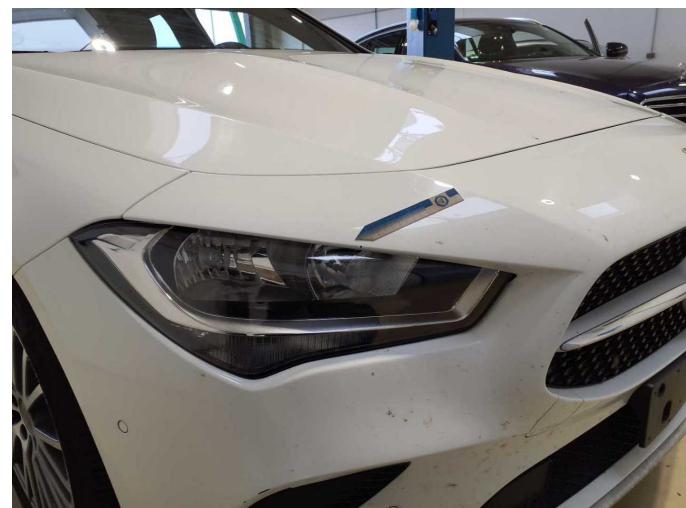
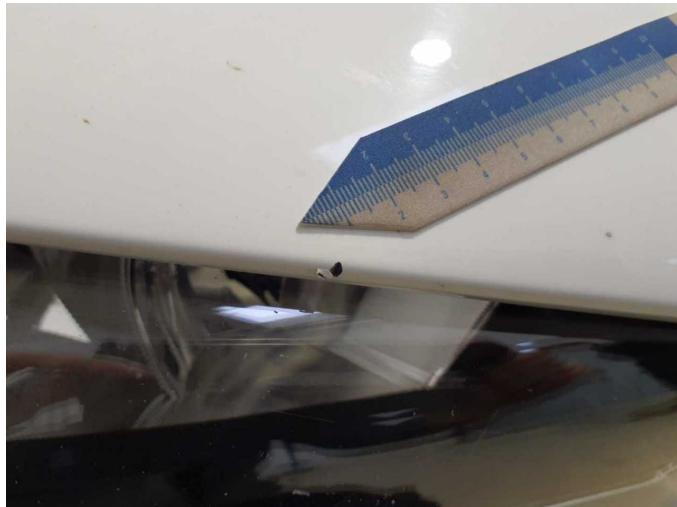
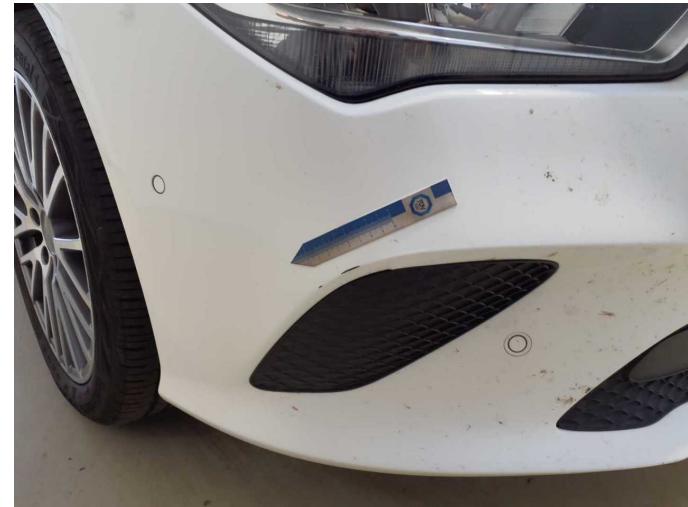
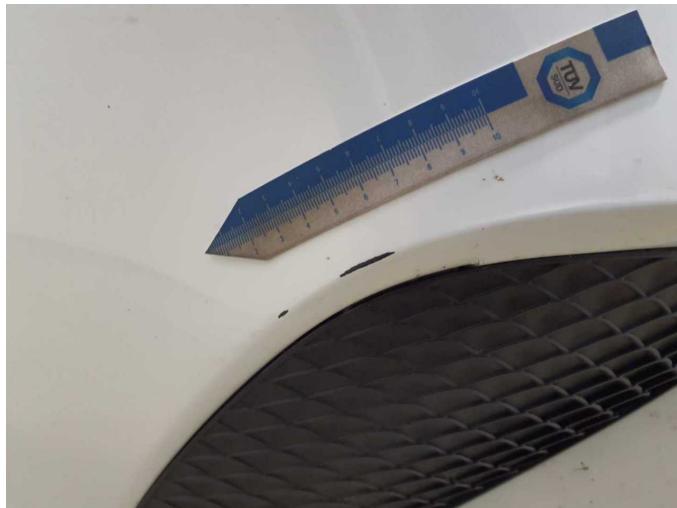
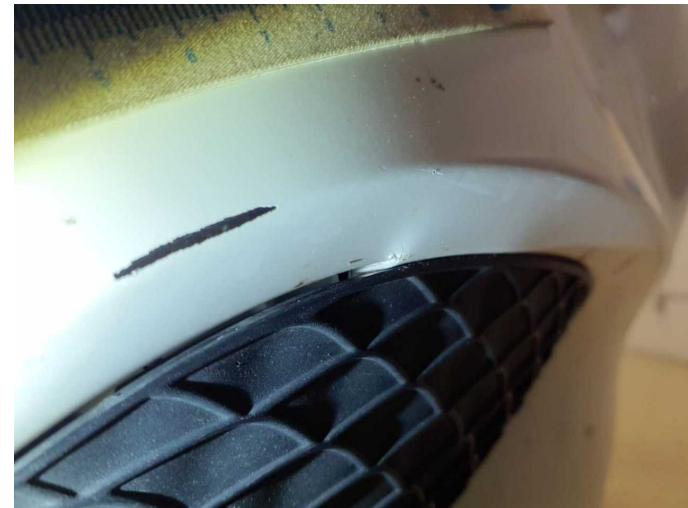
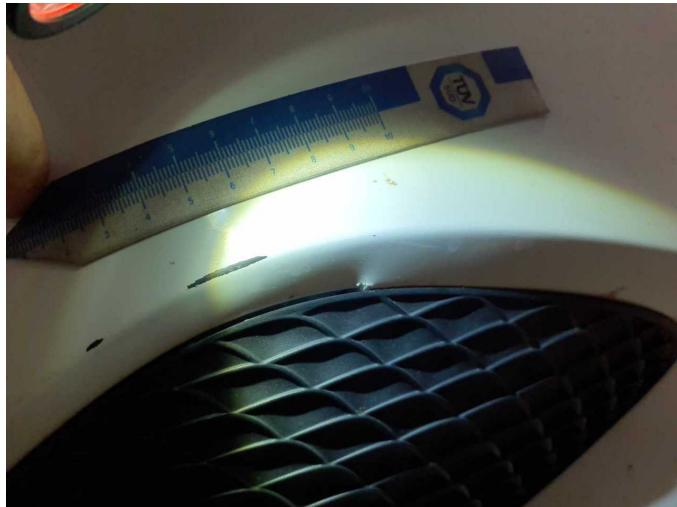
Beschädigung 5: Stoßfänger vorn: Stoßfänger vorn - Delle / Lackschaden - instandsetzen und lackieren

Beschädigung 5: Stossfänger vorn: Stossfänger vorn - Delle /
Lackschaden - instandsetzen und lackieren

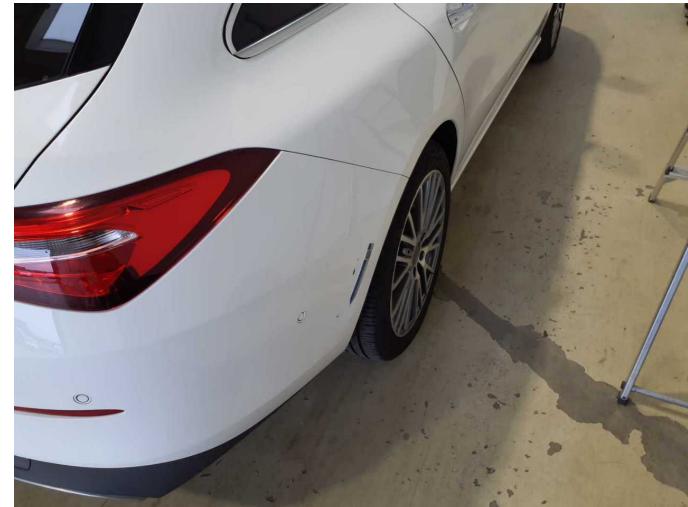
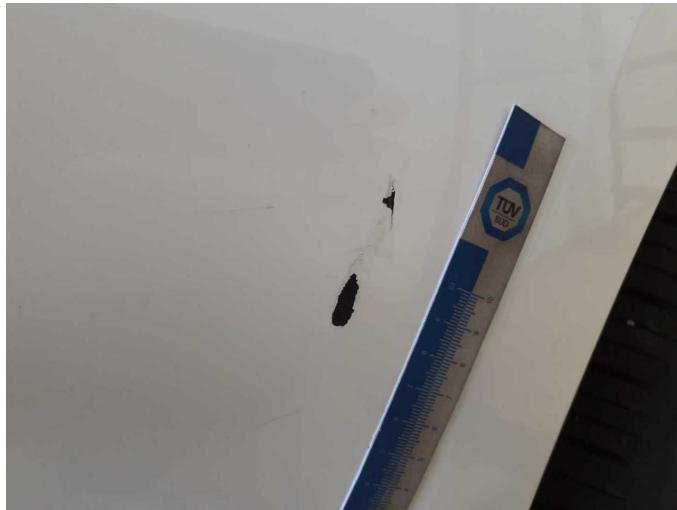
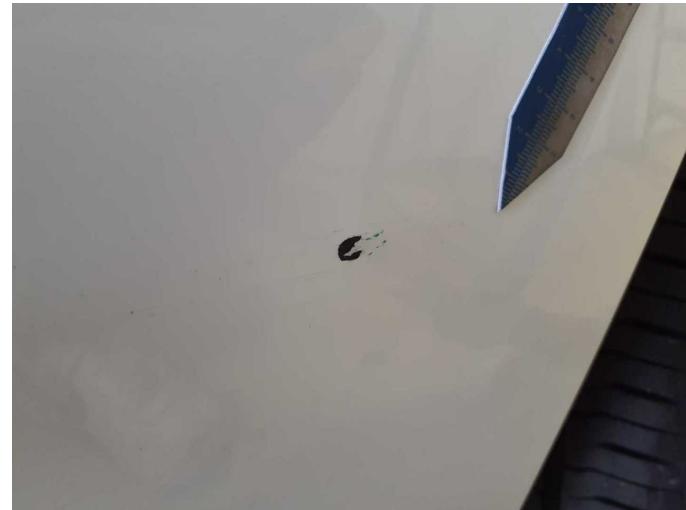
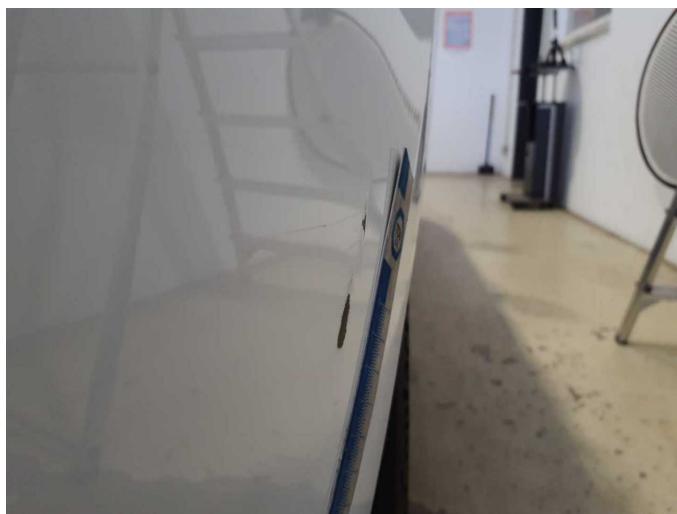
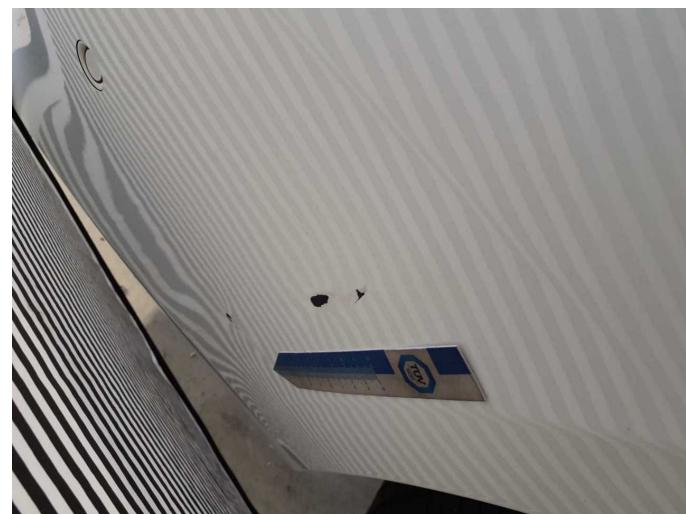
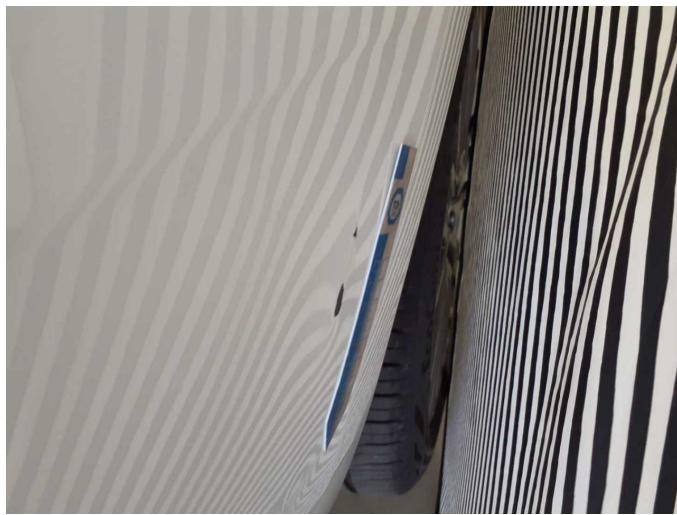
Beschädigung 6: Stossfänger hinten: Stossfänger hinten (Verformt) -
verkratzt / verschürft - instandsetzen und lackieren

Beschädigung 6: Stossfänger hinten: Stossfänger hinten (Verformt) - verkratzt / verschürft - instandsetzen und lackieren

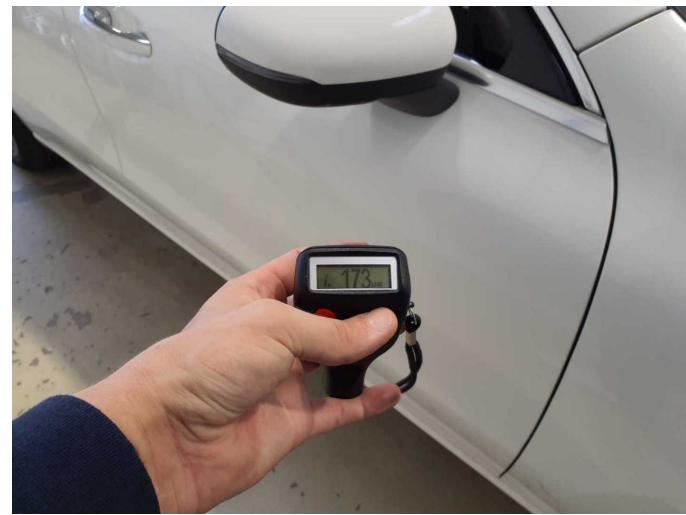
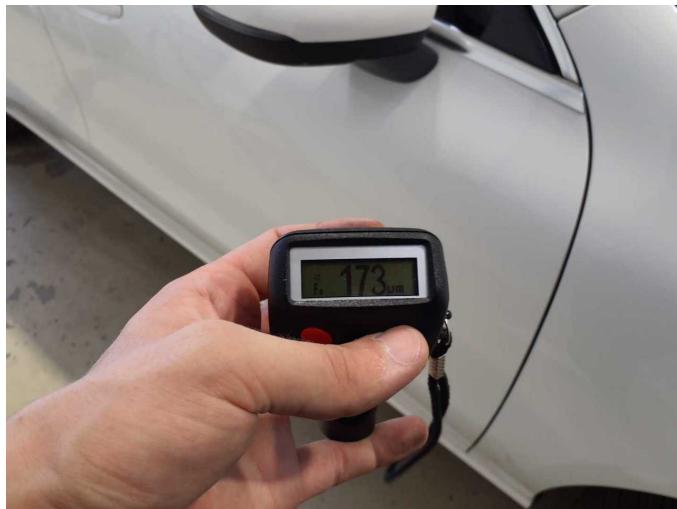
Nr.	Nachlackierung
1	Tür vorne rechts, fachgerecht ausgeführt, Reparaturrechnung nicht vorhanden

173 µm

Nachlackierung 1: Tür vorne rechts
