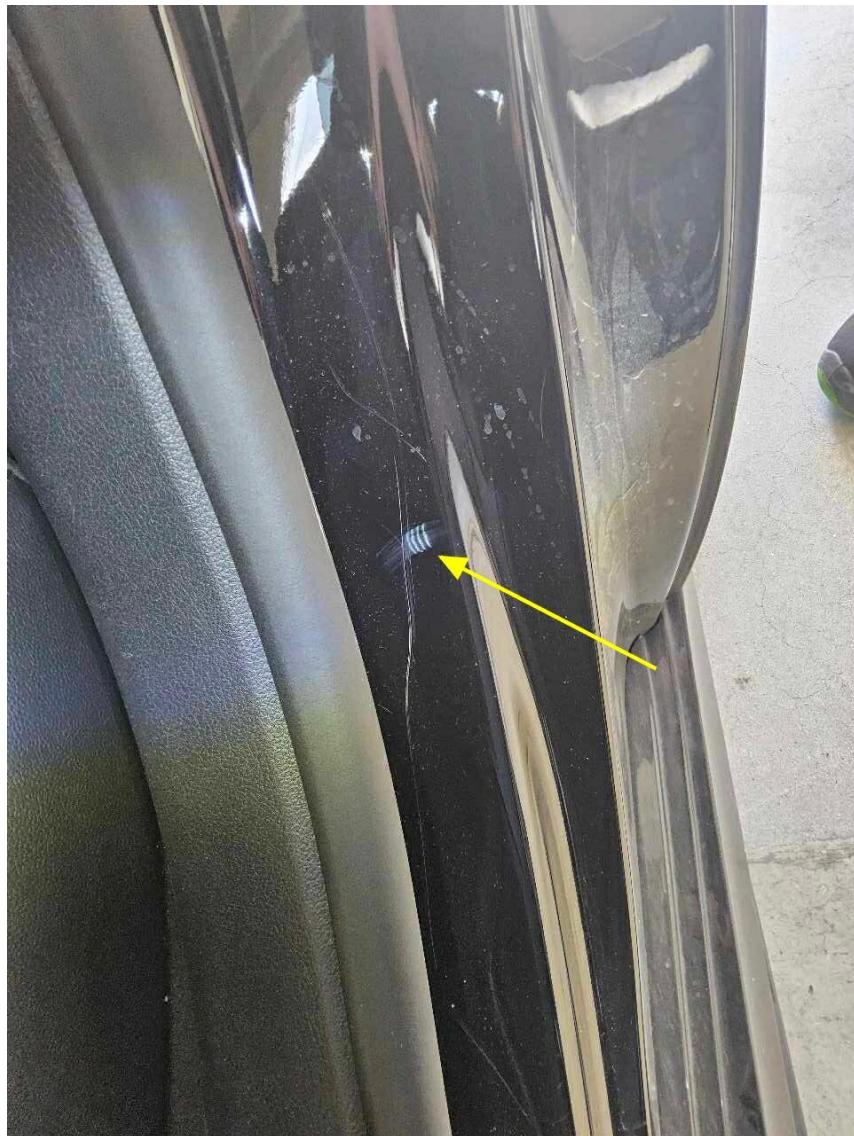
Bild 15 : Türeinstieg hinten links leichte Kratzer

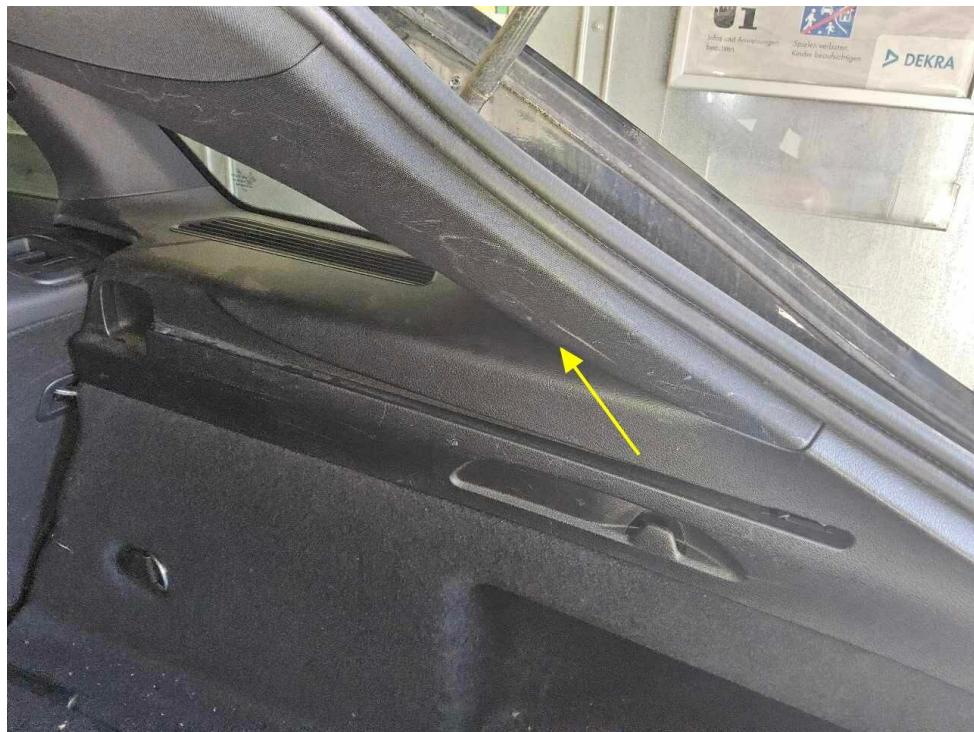
Bild 16 : Verkleidungen Heckklappe leichte Kratzer

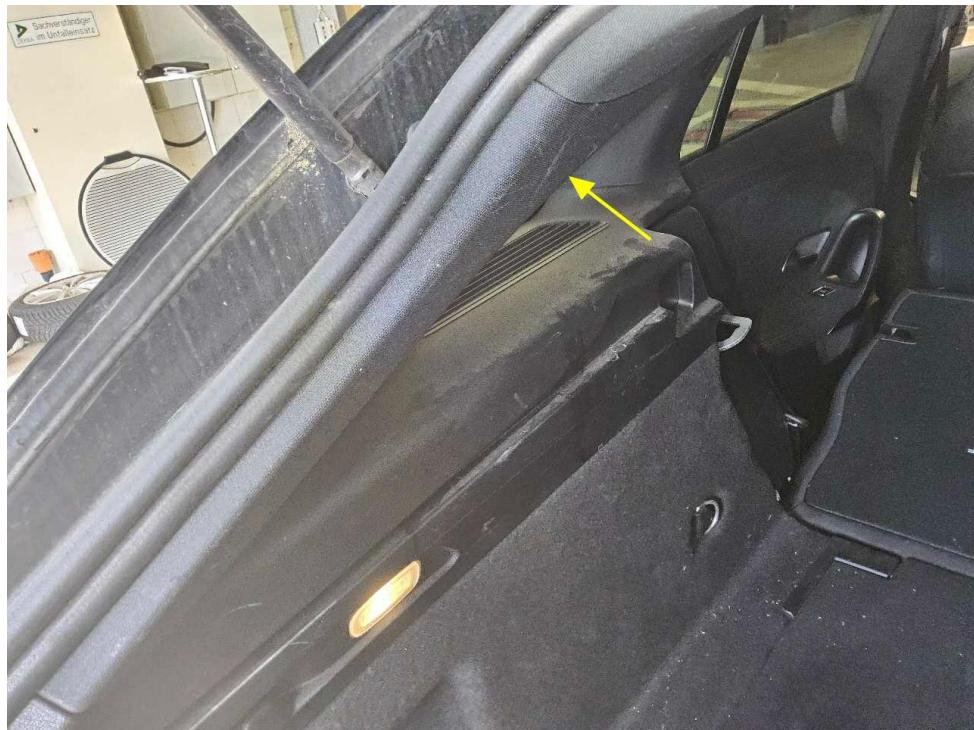
Bild 17 : Verkleidungen Heckklappe leichte Kratzer

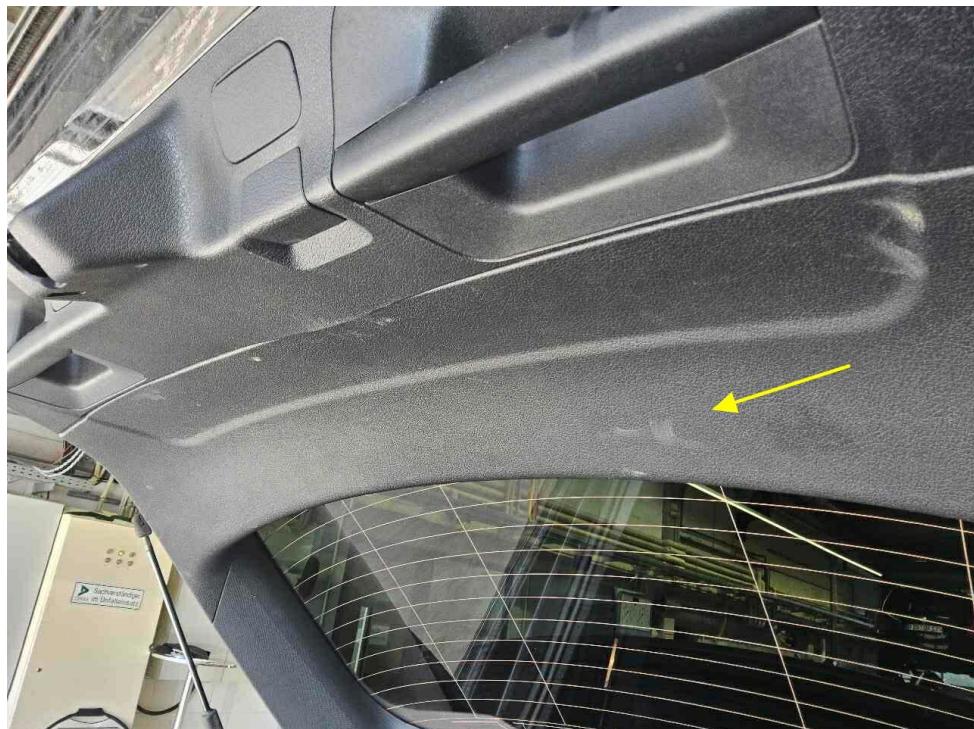
Bild 18 : Verkleidungen Heckklappe leichte Kratzer

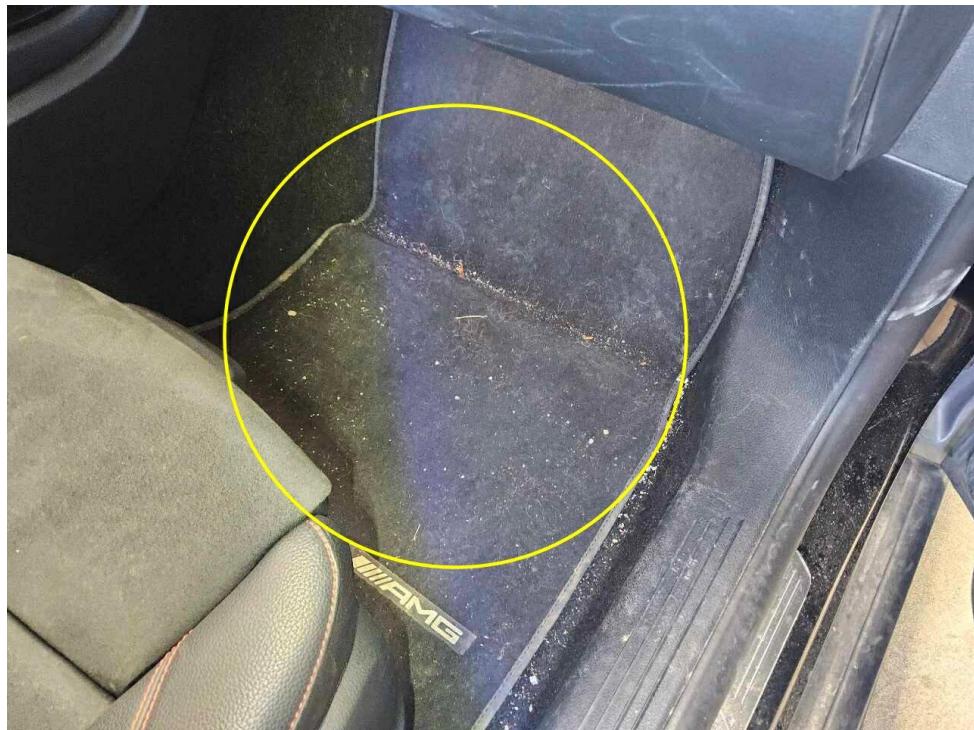
Bild 19 : Aufbereitung Innenraum (Tierhaare)

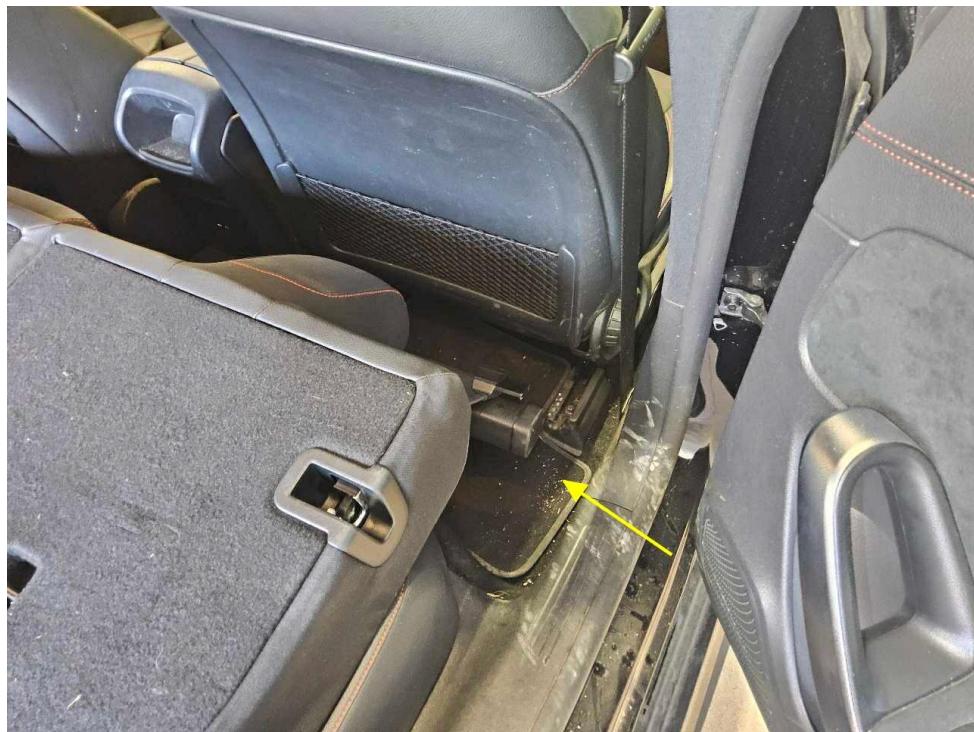
Bild 20 : Aufbereitung Innenraum (Tierhaare)

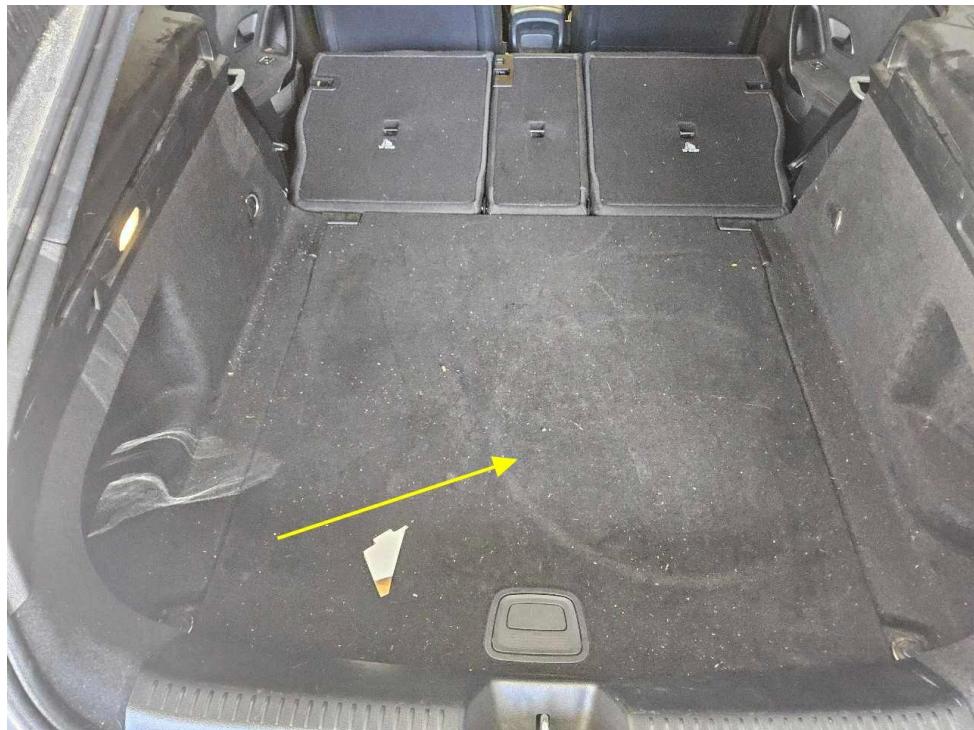
Bild 21 : Aufbereitung Innenraum (Tierhaare)

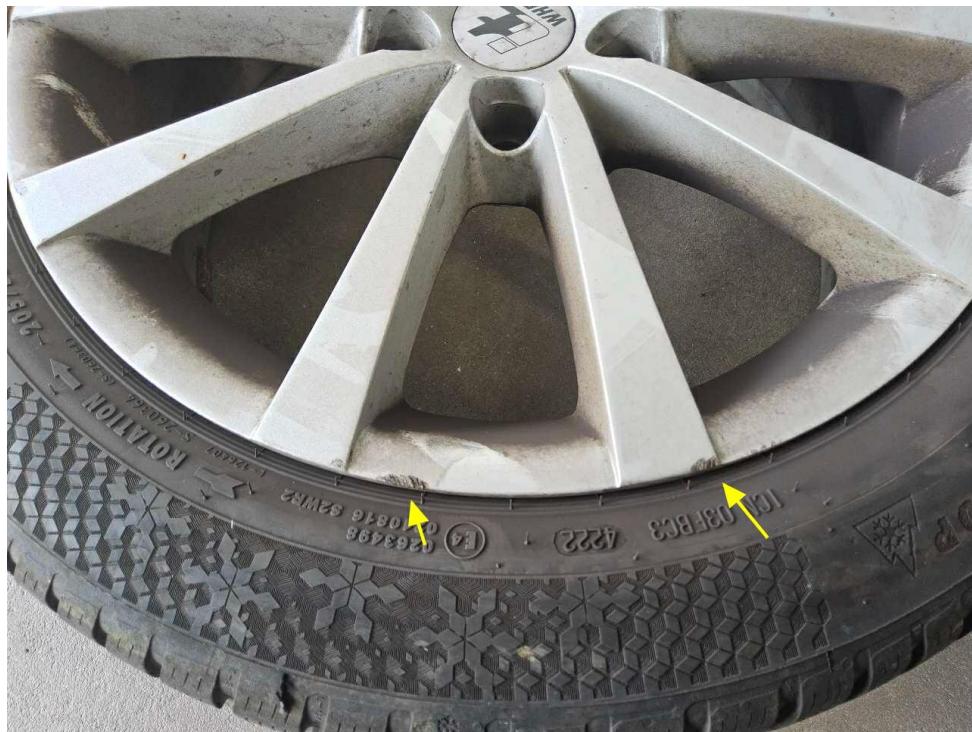
Bild 22 : Leichtmetallfelge hinten rechts Zubehör verschrammt

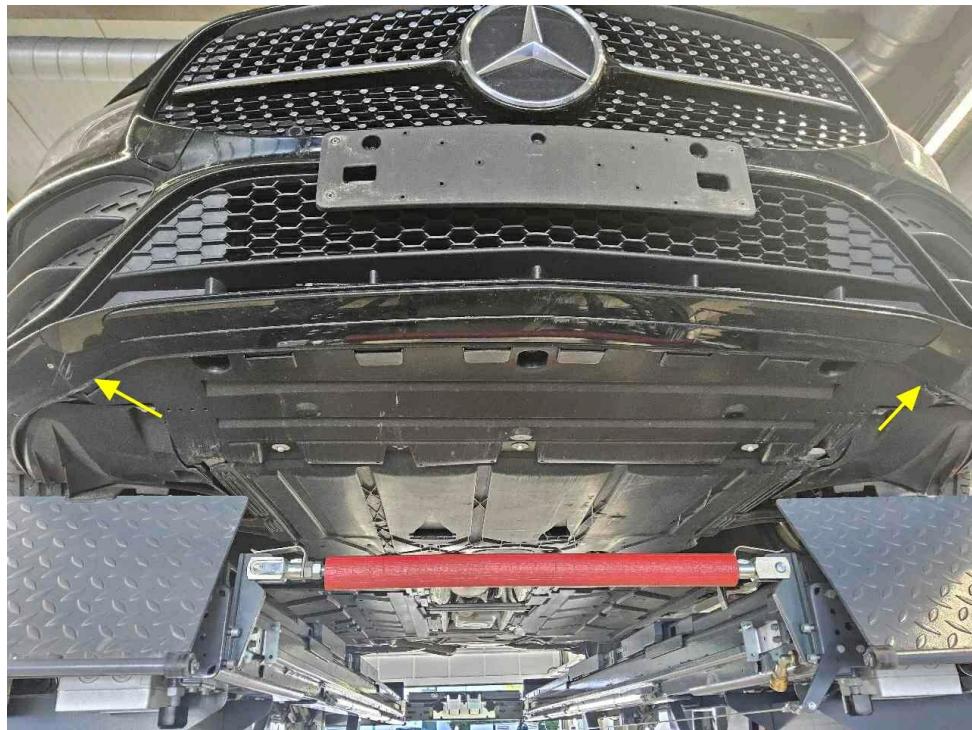
Bild 23 : Stoßfängerverkleidung unterhalb verschrammt

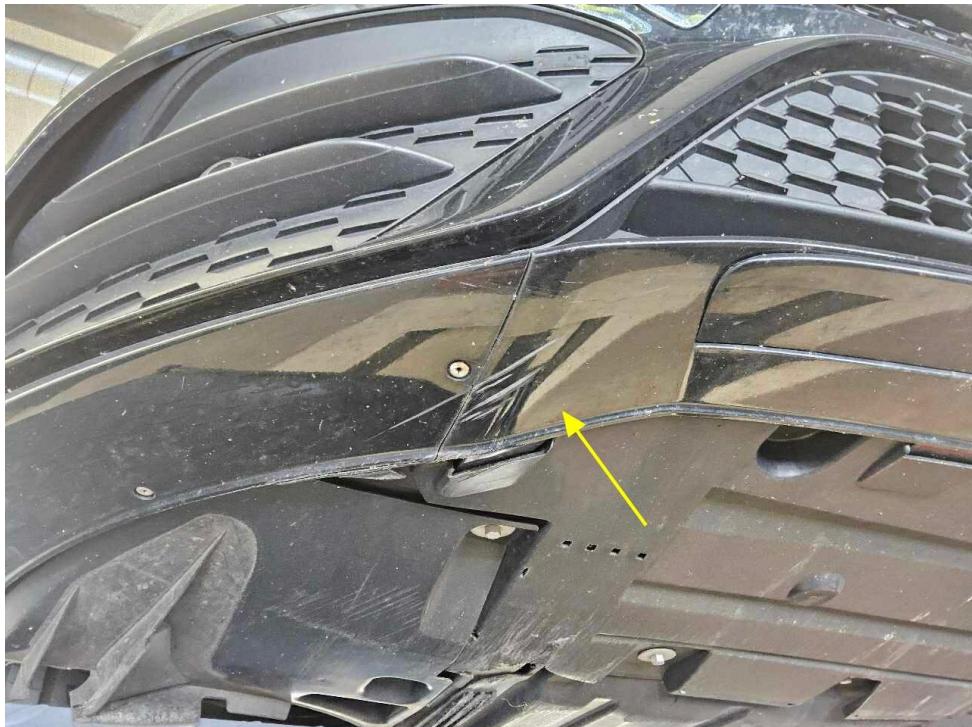
Bild 24 : Stoßfängerverkleidung unterhalb verschrammt

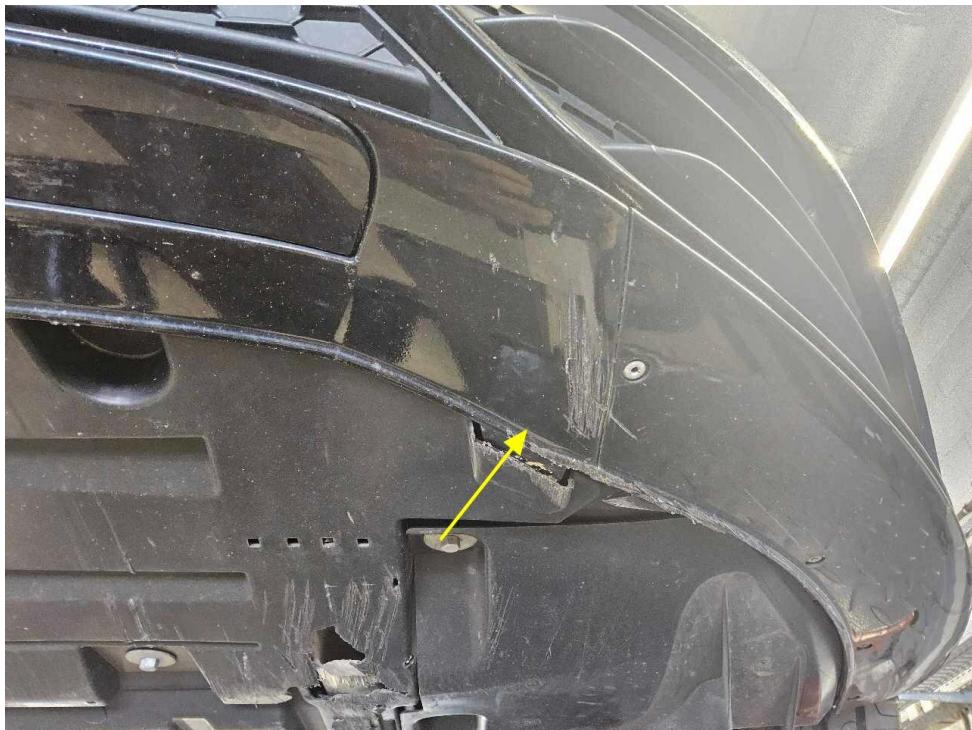
Bild 25 : Stoßfängerverkleidung unterhalb verschrammt

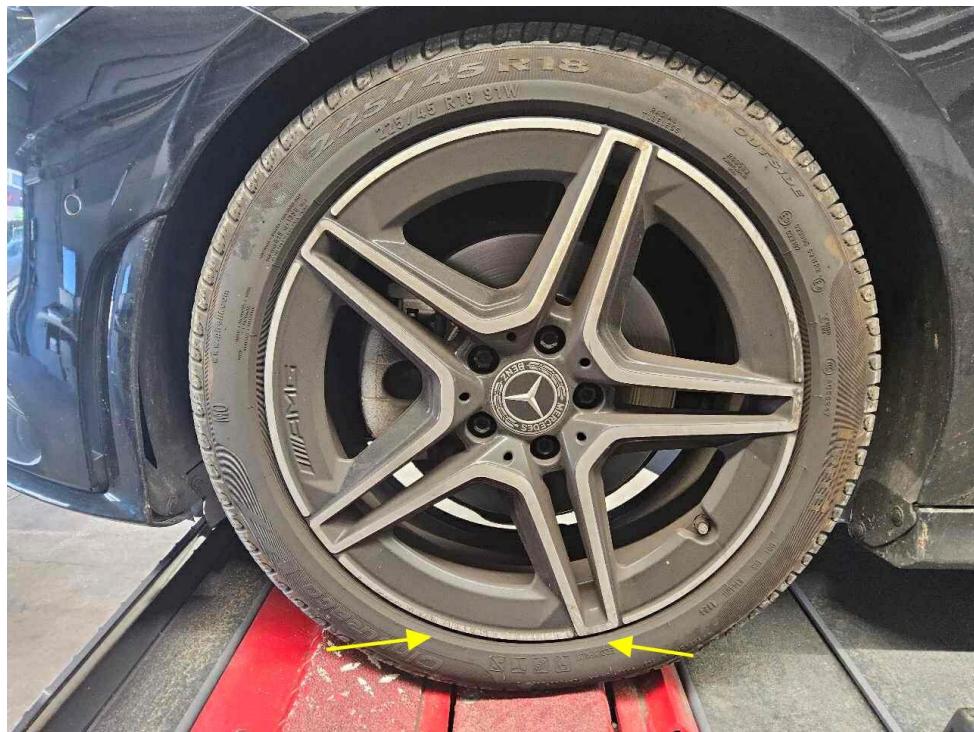
Bild 26 : Leichtmetallfelge vorne links verschrammt

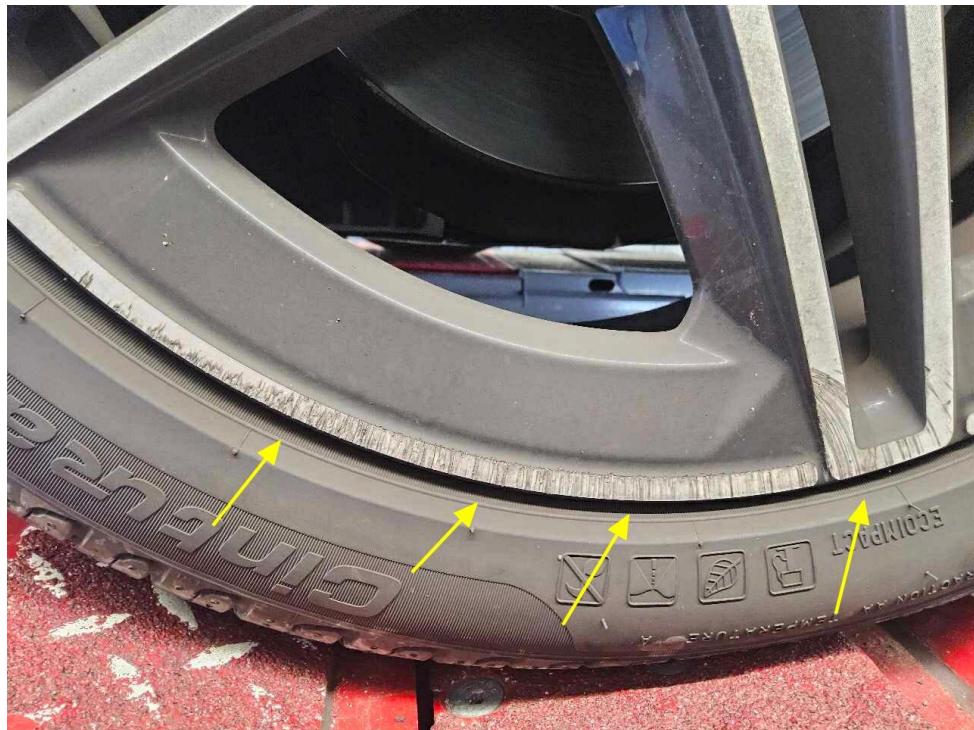
Bild 27 : Leichtmetallfelge vorne links verschrammt

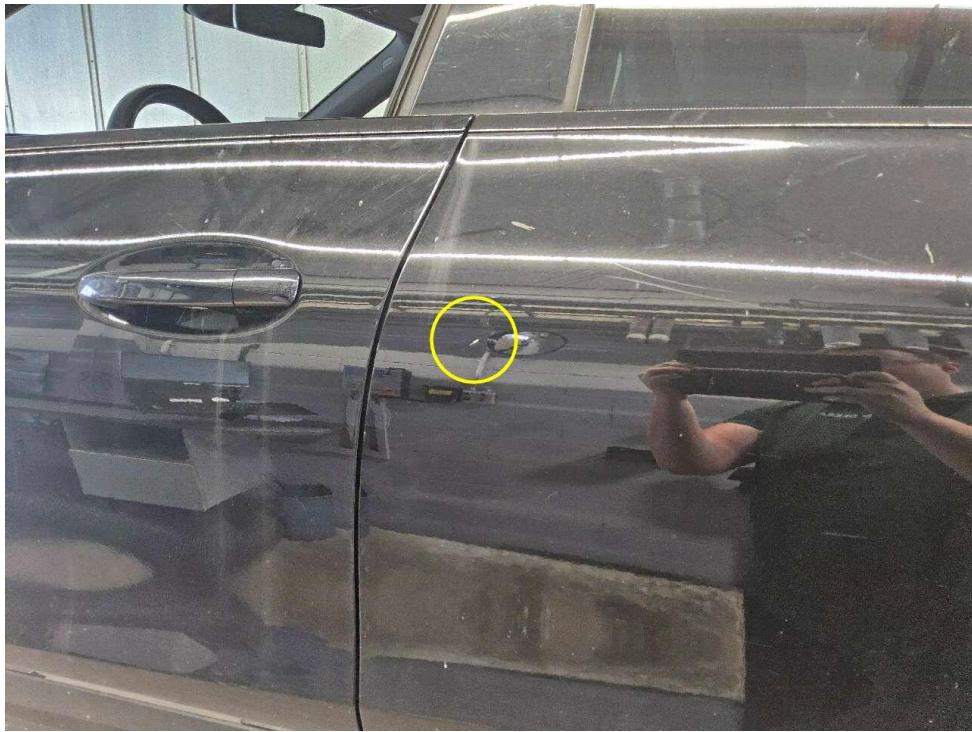
Bild 28 : Tür hinten links eingedellt und verschrammt

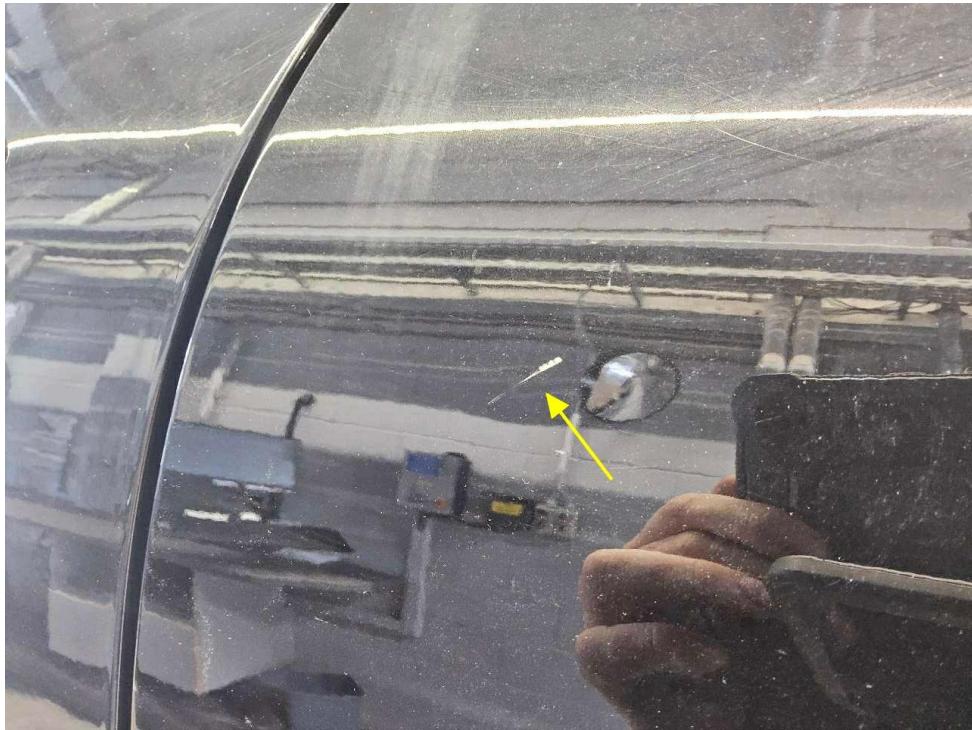
Bild 29 : Tür hinten links eingedellt und verschrammt

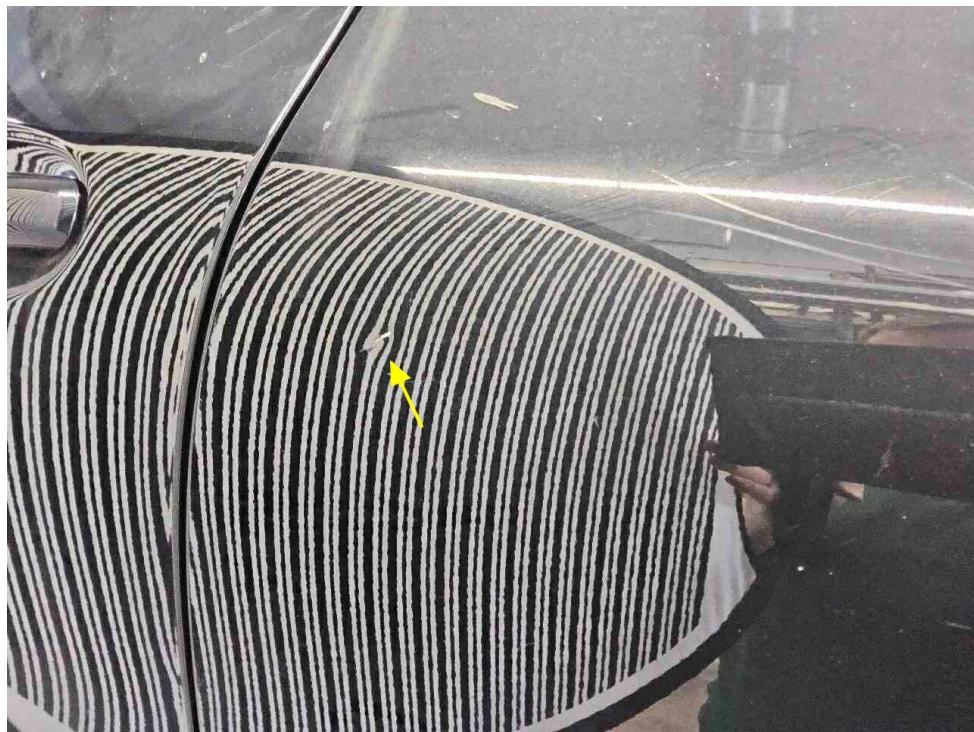
Bild 30 : Tür hinten links eingedellt und verschrammt

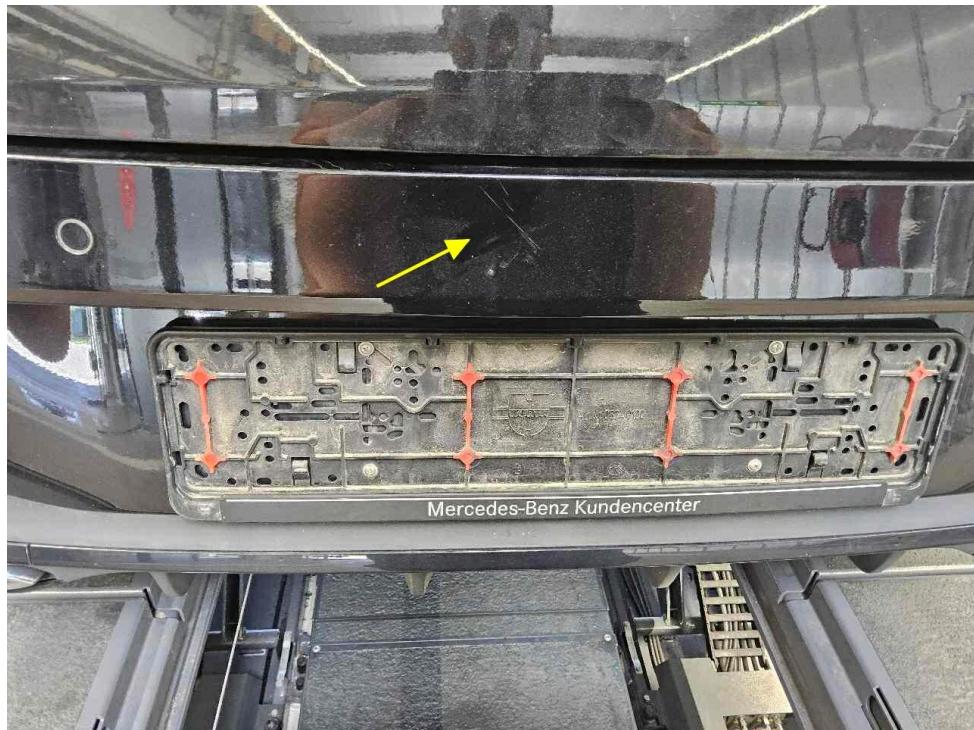
Bild 31 : Stoßfängerverkleidung hinten leichte Kratzer

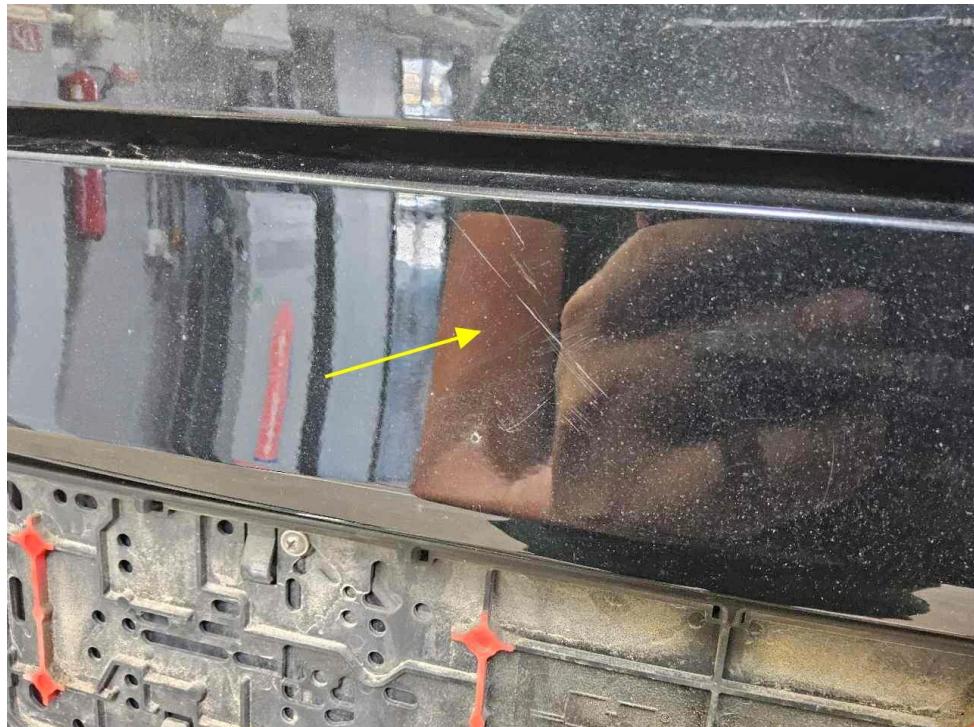
Bild 32 : Stoßfängerverkleidung hinten leichte Kratzer

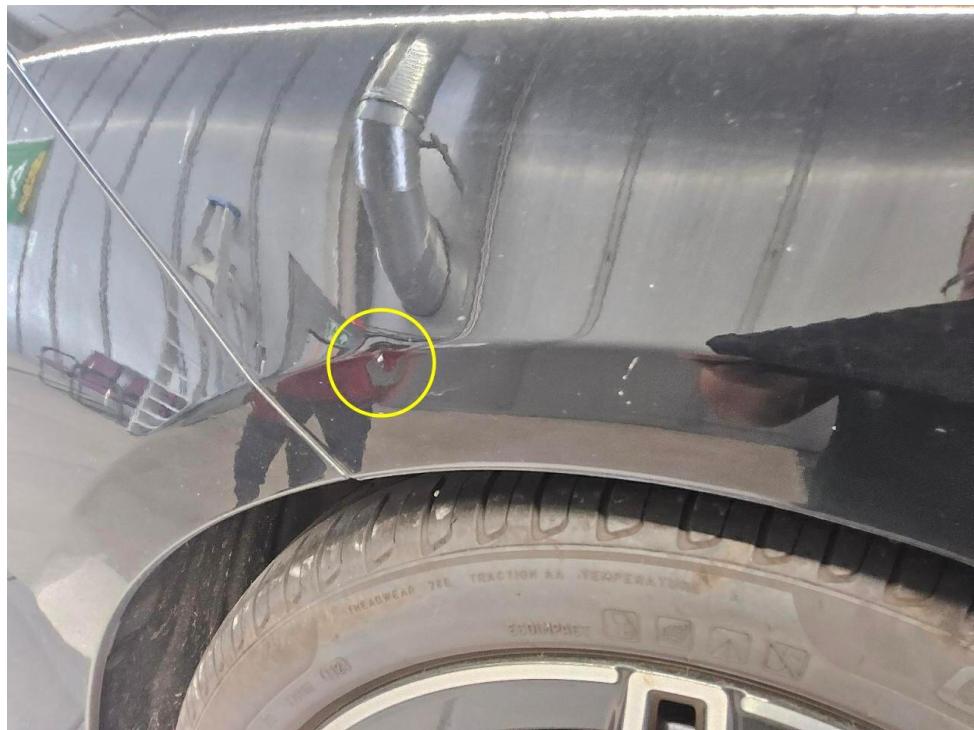
Bild 33 : Radlauf hinten eingedellt mit Lackbeschädigung

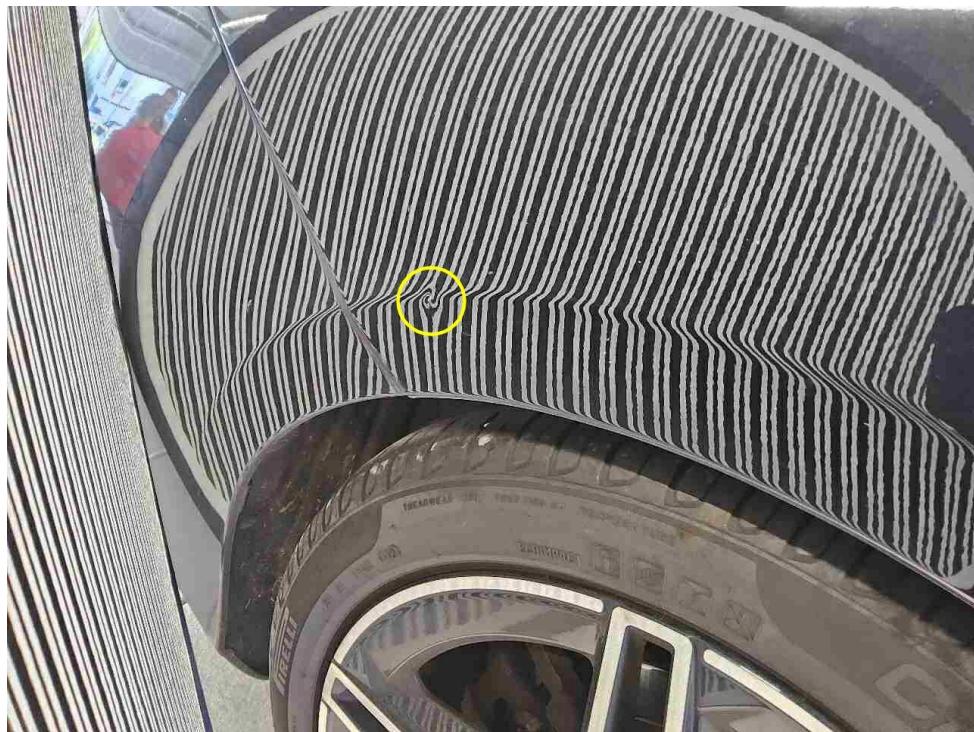
Bild 34 : Radlauf hinten eingedellt mit Lackbeschädigung

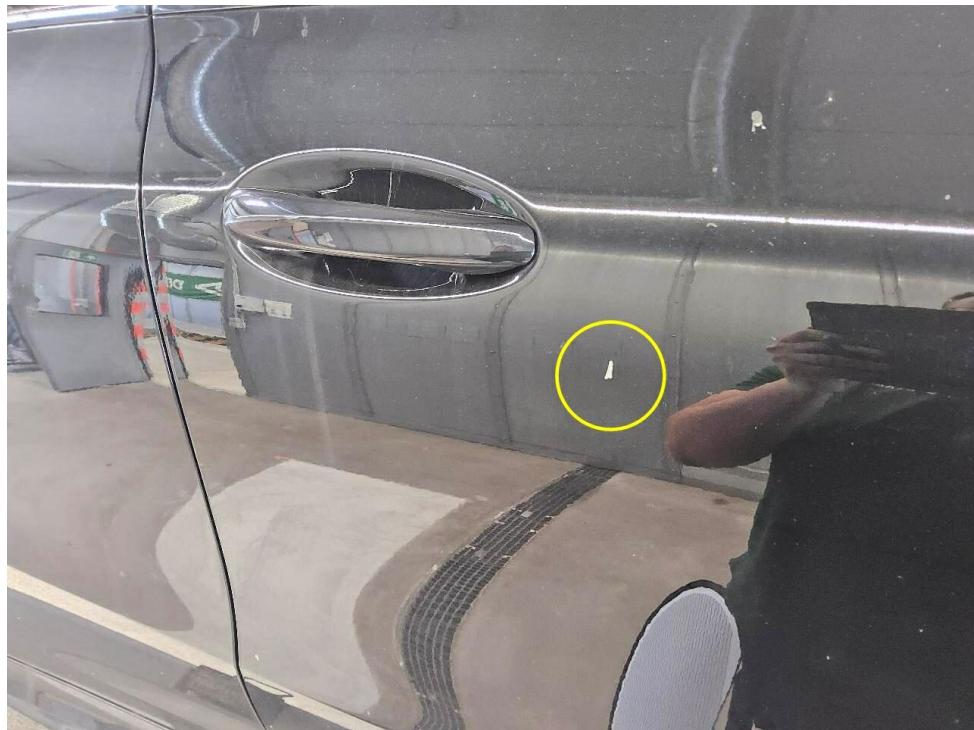
Bild 35 : Tür vorne rechts eingedellt mit Lackbeschädigung

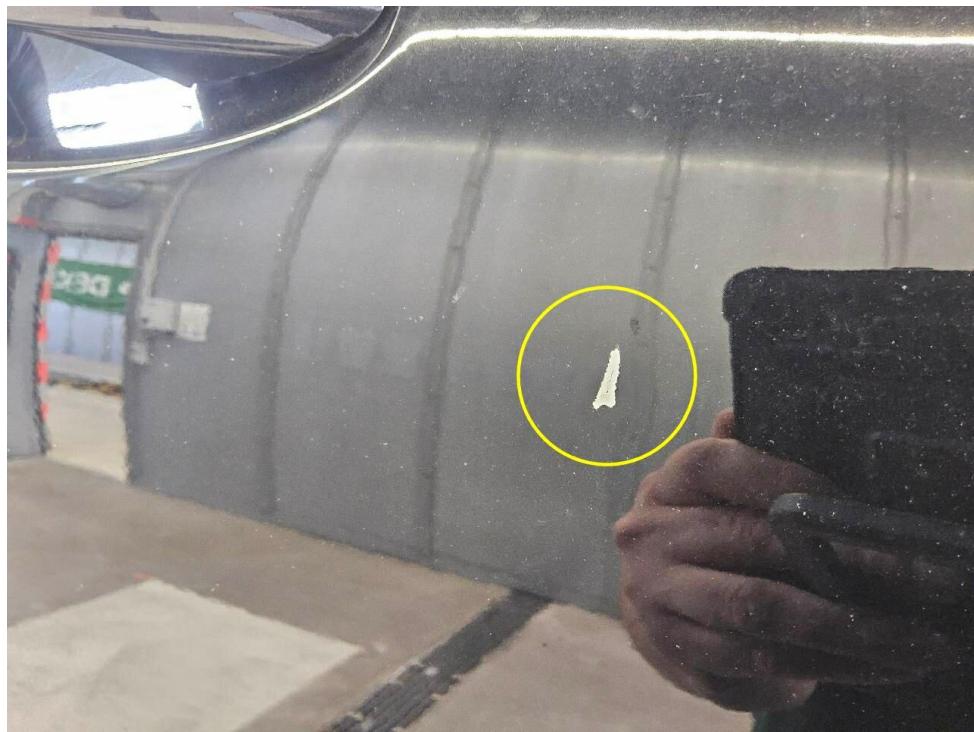
Bild 36 : Tür vorne rechts eingedellt mit Lackbeschädigung

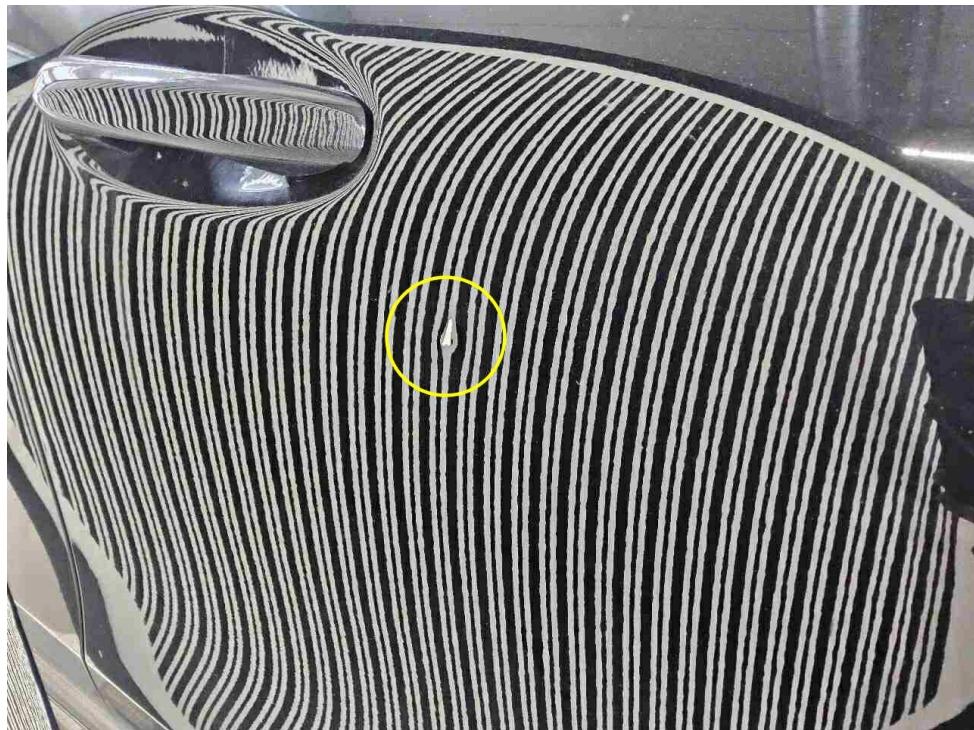
Bild 37 : Tür vorne rechts eingedellt mit Lackbeschädigung
