Expertise

Protokollnummer: 41283194
Auftrags-Nr / Referenz: 24977206
Besichtigungsdatum: 28.08.2025

Modell: CLA 220 d Shooting Brake 8G-DCT AMG Line

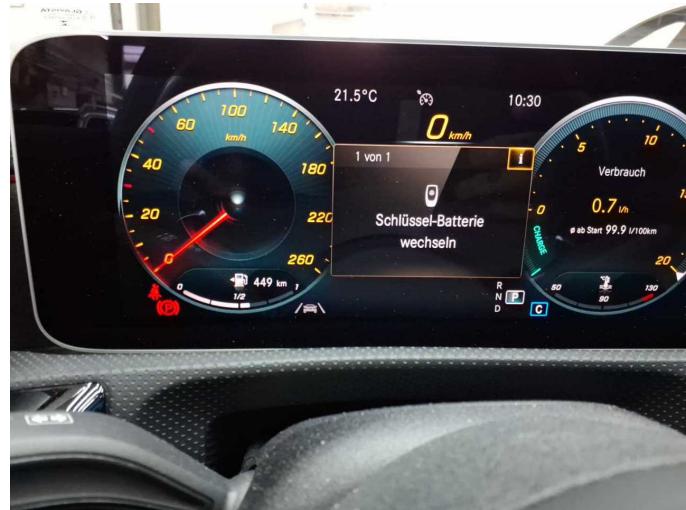
Nr.	Bauteilgruppe	Beschreibung
1	Ausrüstung	Fahrzeugschlüssel m. Fernb. (Batterie wechseln) - leer - erneuern
2	Fahrzeugdach	Dachholm links - Steinschlag - Smart Repair
3	Tür hinten rechts	Tür - verkratzt / verschürt - lackieren
4	Stossfänger vorn	Stossfänger vorn - verkratzt / verschürt - instandsetzen und lackieren
5	Rad/Reifen	Leichtmetallfelge vorn rechts (Materialabtrag) - verkratzt / verschürt - erneuern
6	Rad/Reifen	Leichtmetallfelge hinten rechts (Materialabtrag) - verkratzt / verschürt - erneuern
7	Rad/Reifen	Leichtmetallfelge hinten links (Materialabtrag) - verkratzt / verschürt - erneuern

Beschädigung 1: Ausrüstung: Fahrzeugschlüssel m. Fernb. (Batterie wechseln) - leer - erneuern

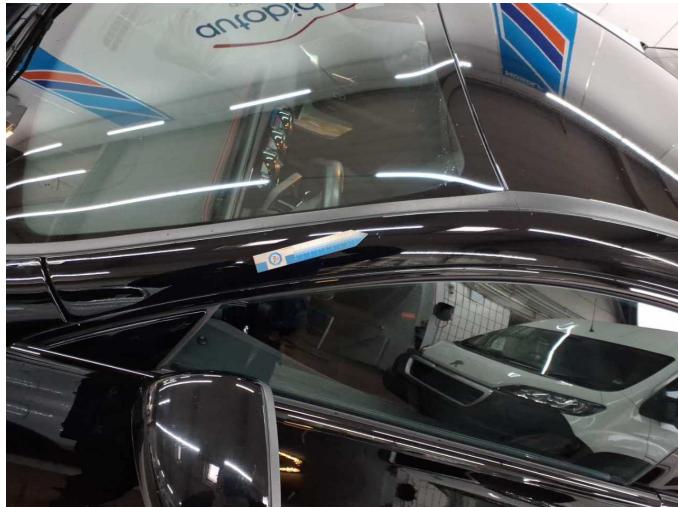
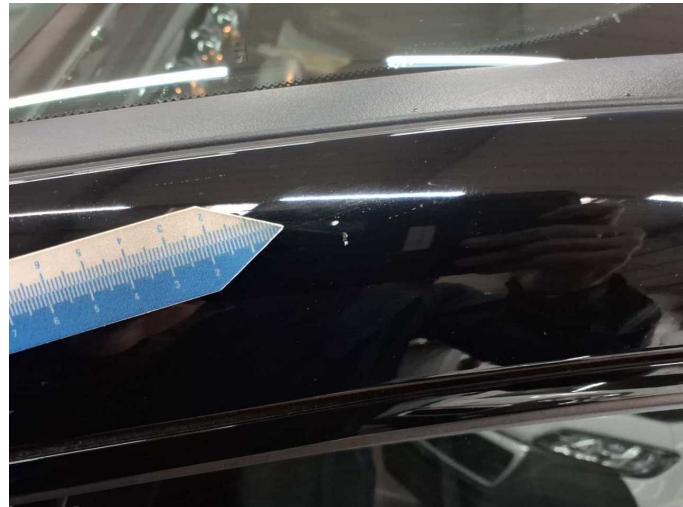
Beschädigung 2: Fahrzeugdach: Dachholm links - Steinschlag - Smart Repair

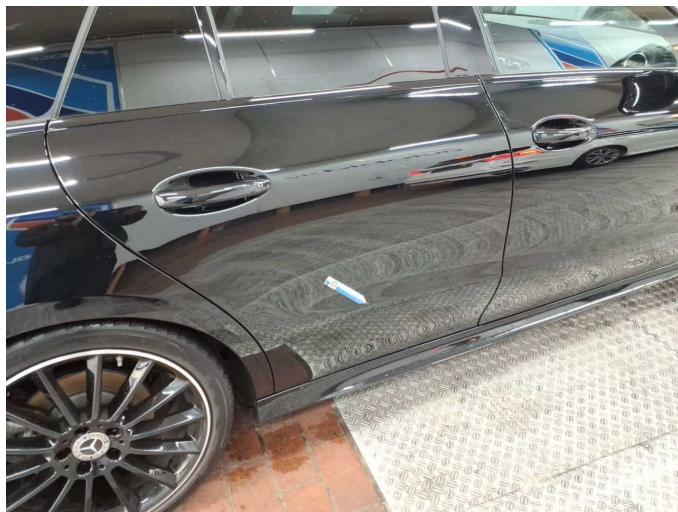
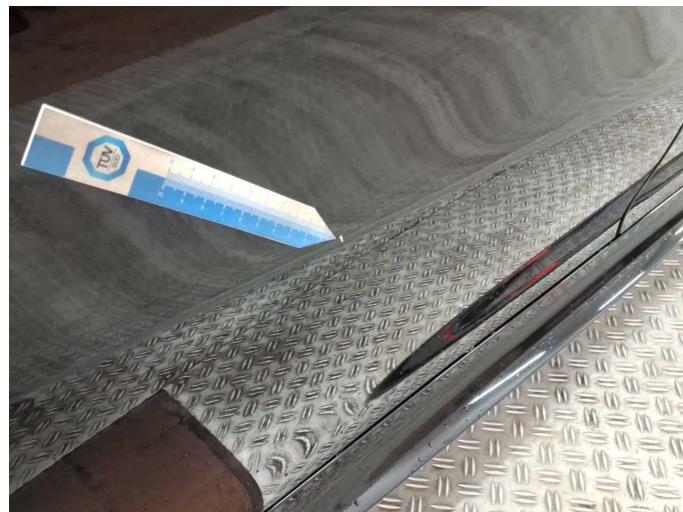
Beschädigung 3: Tür hinten rechts: Tür - verkratzt / verschürt - lackieren

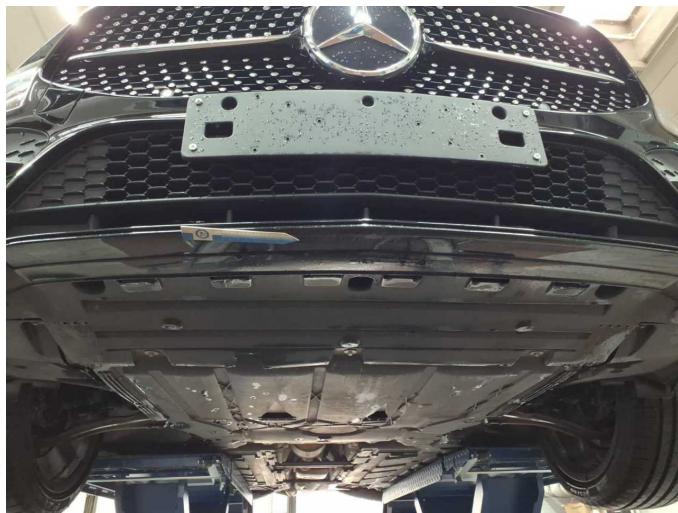
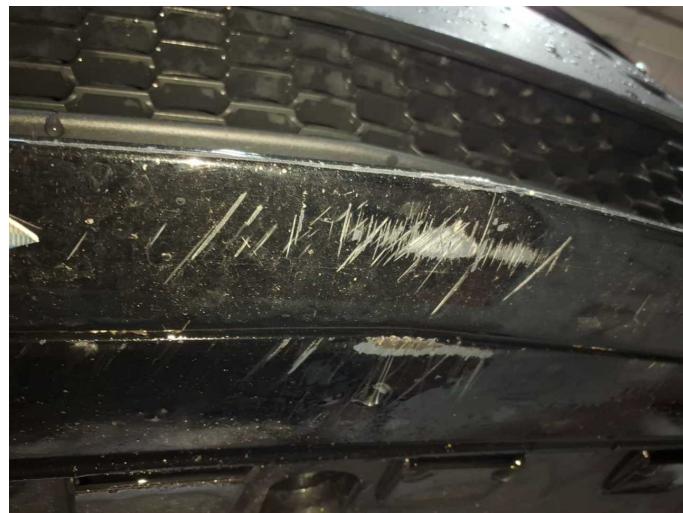
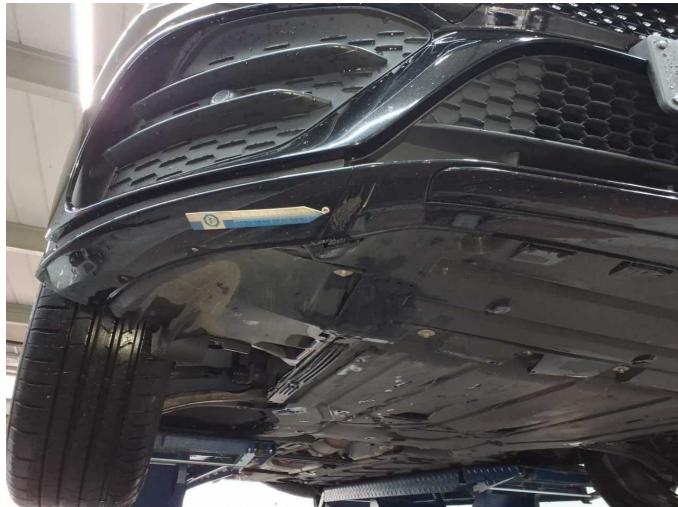
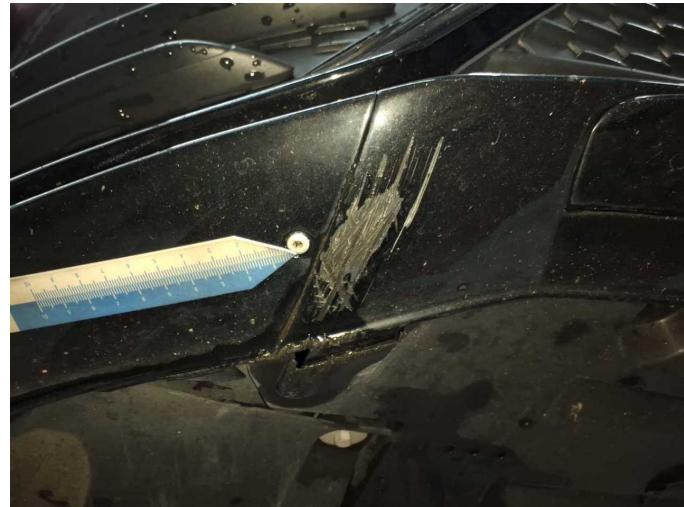
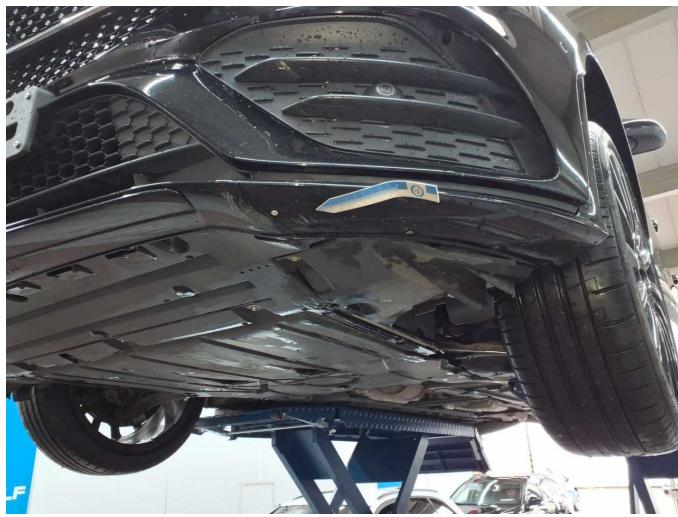
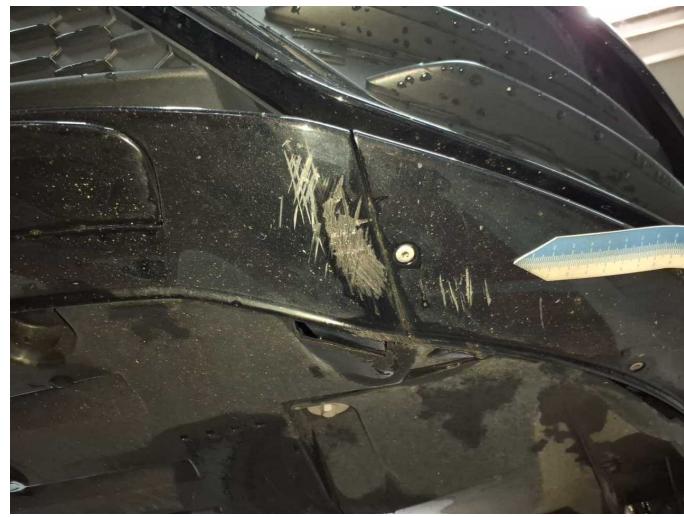
Beschädigung 4: Stoßfänger vorn: Stoßfänger vorn - verkratzt / verschürt - instandsetzen und lackieren

Beschädigung 4: Stossfänger vorn: Stossfänger vorn - verkratzt / verschürt - instandsetzen und lackieren

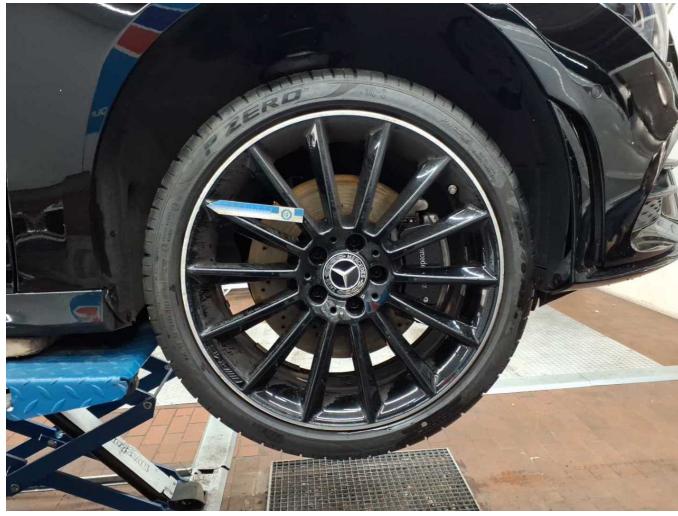
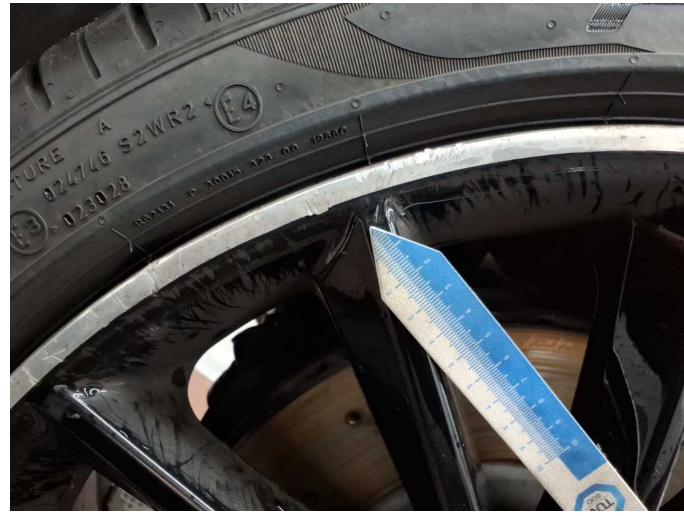
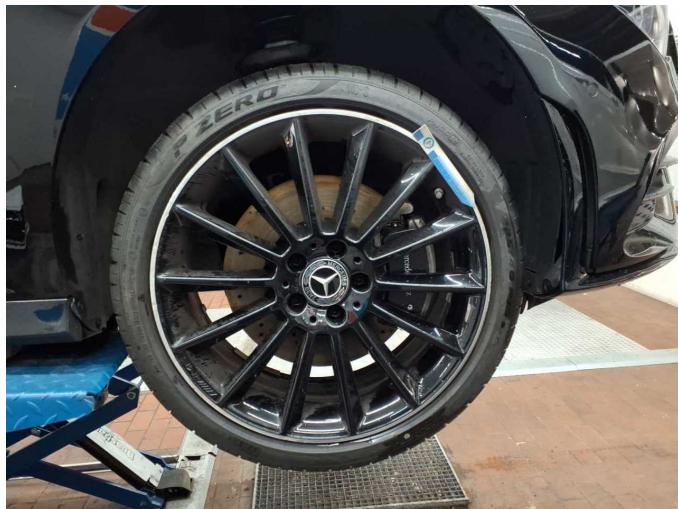
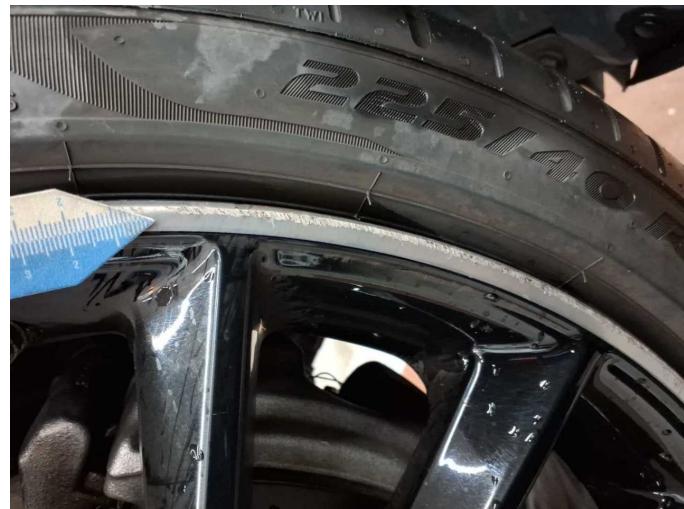
Beschädigung 5: Rad/Reifen: Leichtmetallfelge vorn rechts (Materialabtrag) - verkratzt / verschürt - erneuern

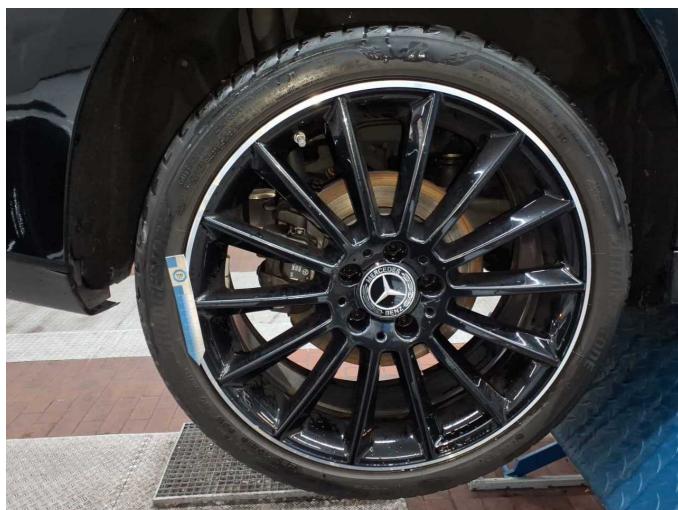
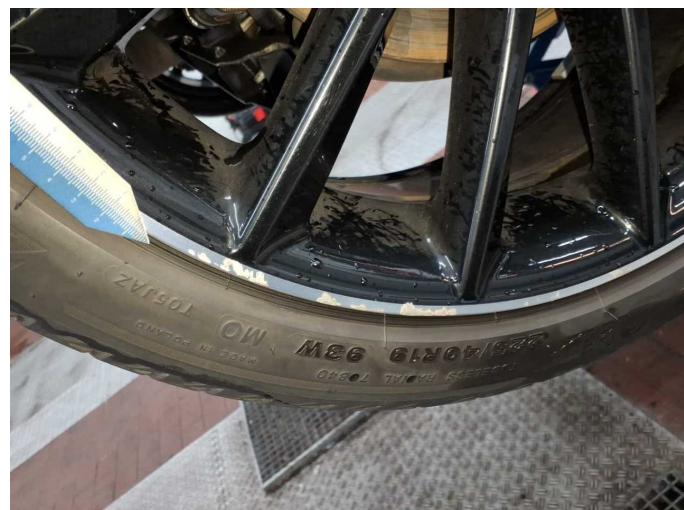
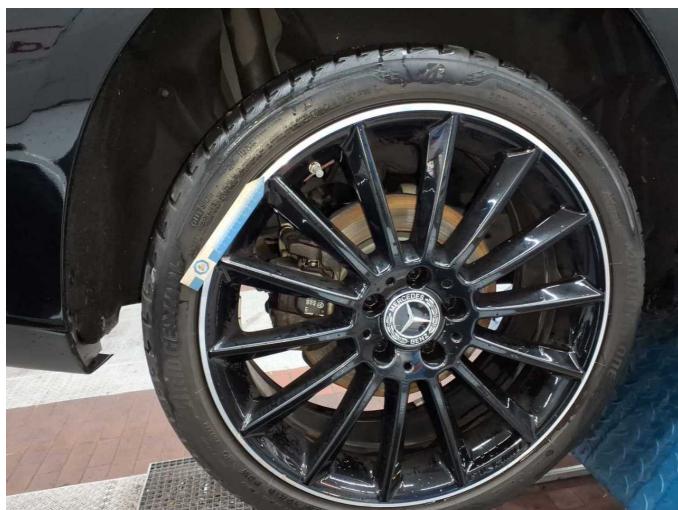
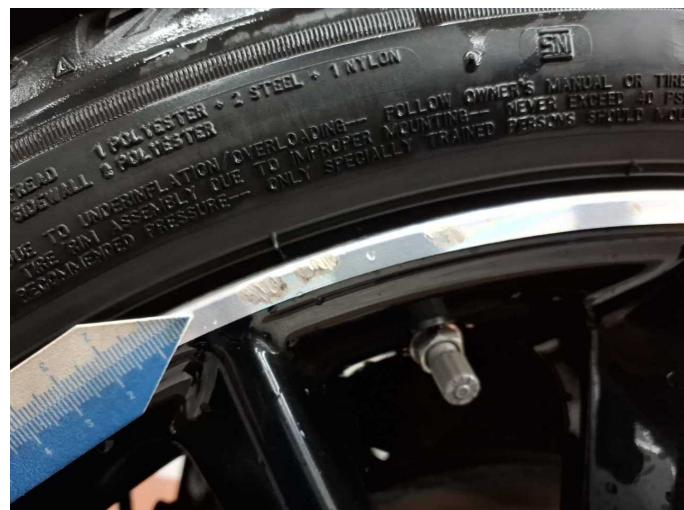
Beschädigung 6: Rad/Reifen: Leichtmetallfelge hinten rechts (Materialabtrag) - verkratzt / verschürt - erneuern

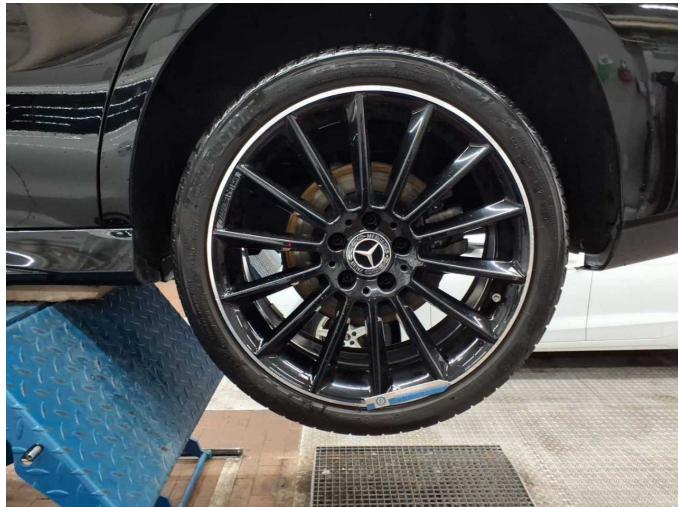
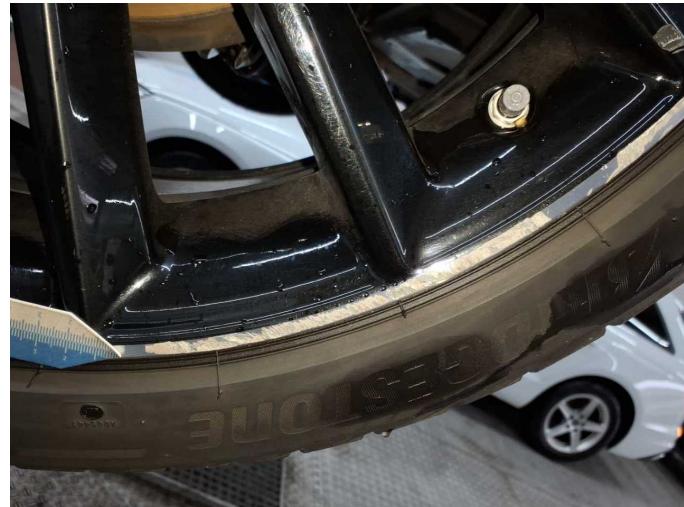
Beschädigung 7: Rad/Reifen: Leichtmetallfelge hinten links (Materialabtrag) - verkratzt / verschürt - erneuern

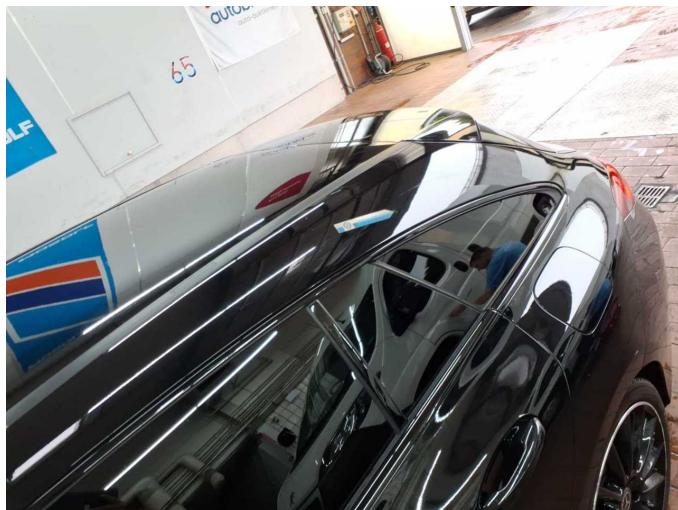
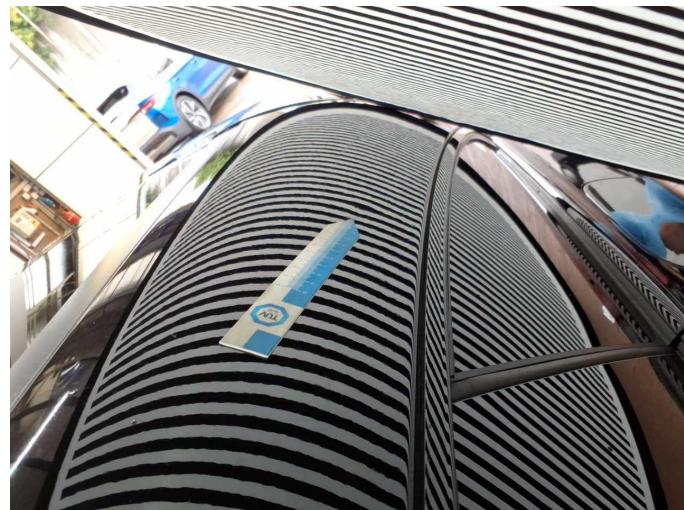
Nr.	Bauteilgruppe	Beschreibung
1	Motorhaube	Motorhaube - Steinschlag - kein Abzug
2	Verglasung	Frontscheibe - Steinschlag - kein Abzug
3	Karosserie	Karosserie - Kratzer - kein Abzug
4	Stossfänger vorn	Stossfänger vorn - Steinschlag - kein Abzug
5	Fahrzeugdach	Dachholm links - Delle(n) - kein Abzug
6	Fahrzeugdach	Dachholm rechts - Delle(n) - kein Abzug
7	Karosserie	Unterbodenverkleidung - verkratzt / verschürt - kein Abzug
8	Tür vorn links	Tür - Kratzer - kein Abzug

Gebrauchsspur 5: Fahrzeugdach: Dachholm links - Delle(n) - kein Abzug

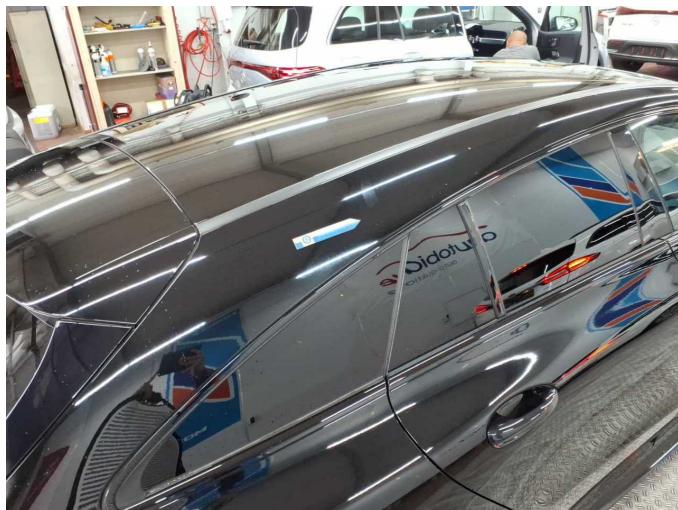
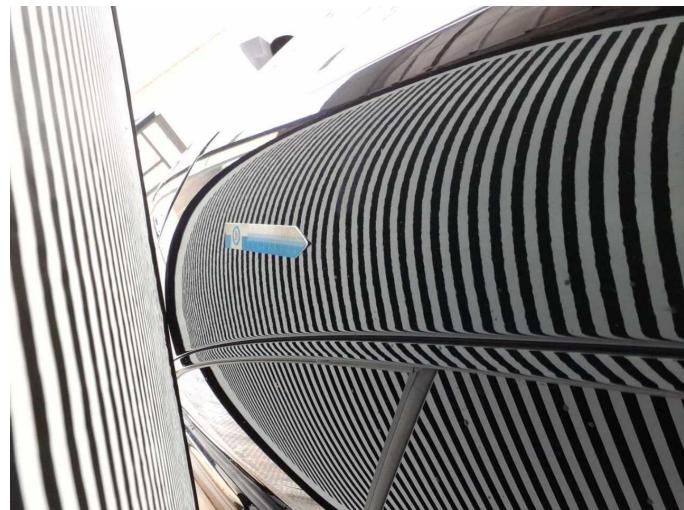
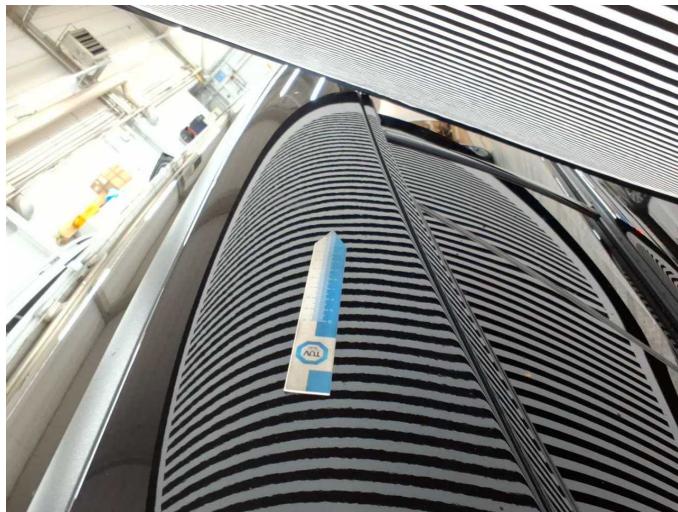
Gebrauchsspur 6: Fahrzeugdach: Dachholm rechts - Delle(n) - kein Abzug

Gebrauchsspur 6: Fahrzeughülle: Dachholm rechts - Delle(n) - kein Abzug

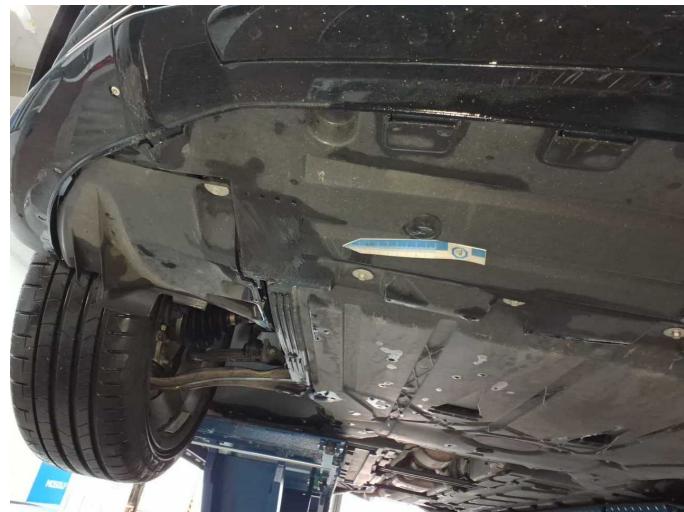
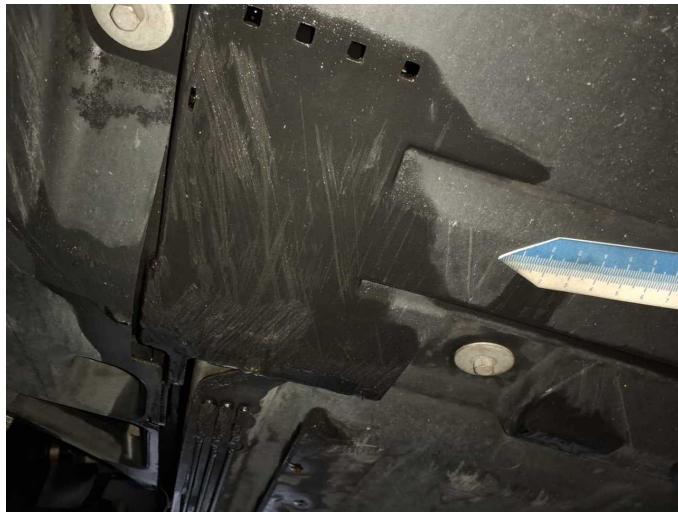
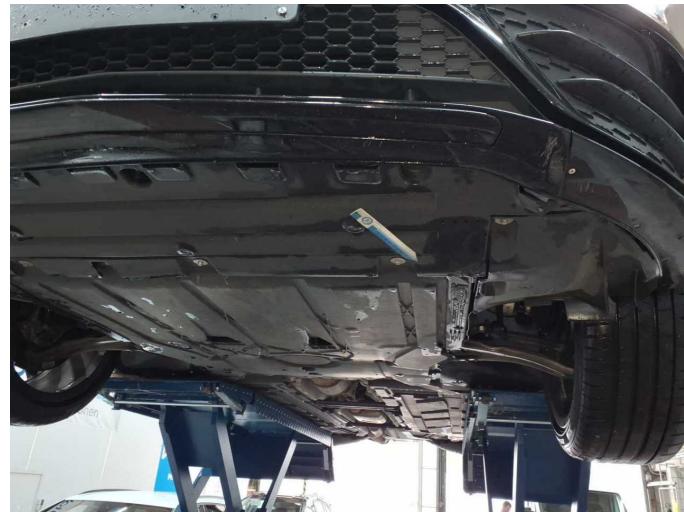
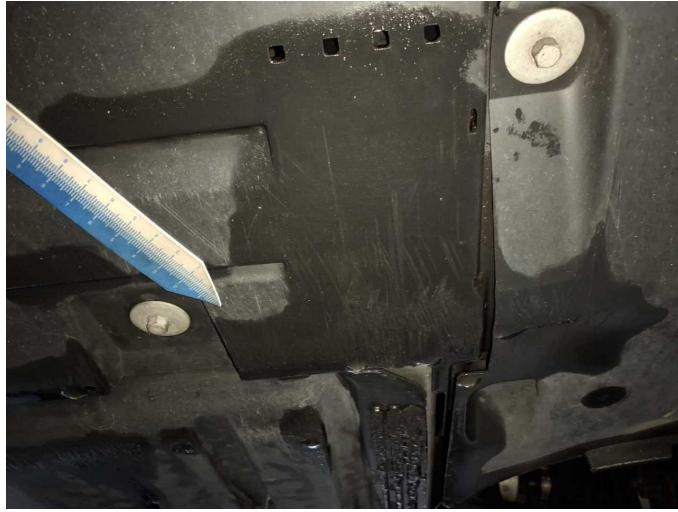
Gebrauchsspur 7: Karosserie: Unterbodenverkleidung - verkratzt / verschürft - kein Abzug

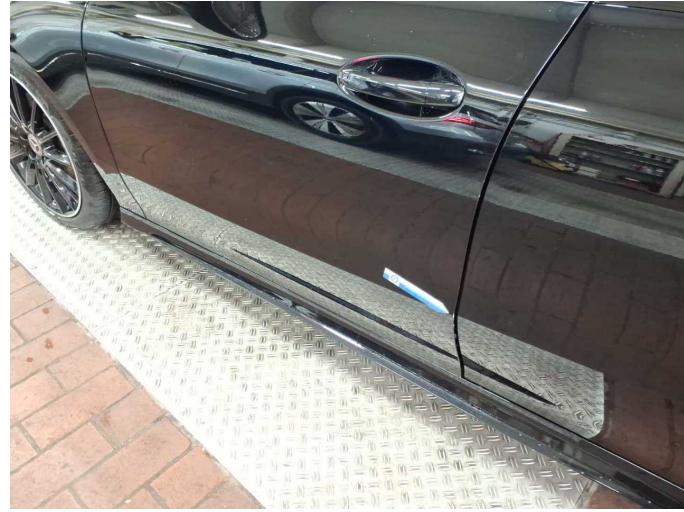
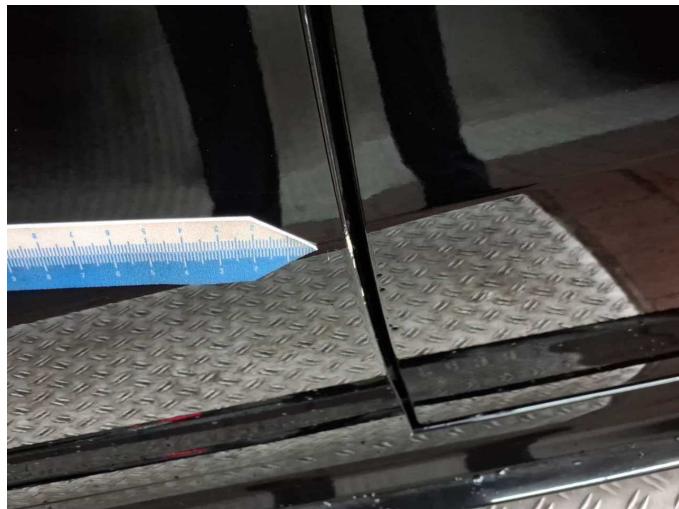
Gebrauchsspur 8: Tür vorn links: Tür - Kratzer - kein Abzug
