## Athlon Verkaufsexpertise

Kunde :	Athlon Germany KD	Vertragsnummer :	12086846
Berichtsnummer :	0000000862989-DE949		
Amtl. Kennzeichen :	EN-TI 241E

#### Mercedes-Benz CLA -Klasse Shooting Brake .

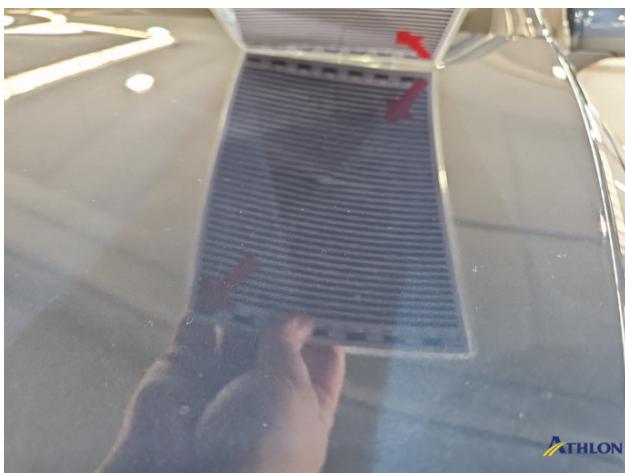
1. Motorhaube

**1 Delle**

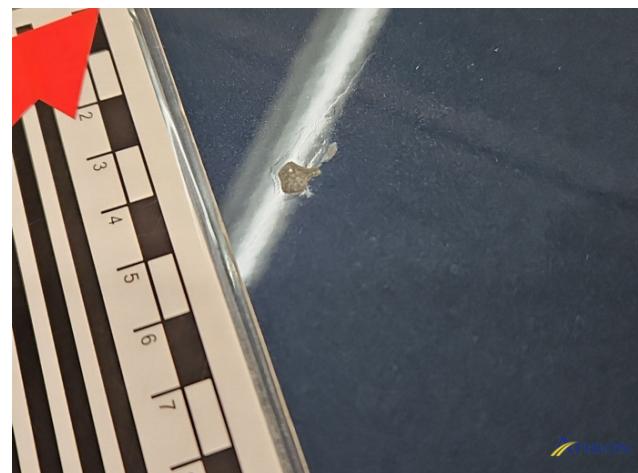
2. Motorhaube

**Verschmutzt (mittel)**

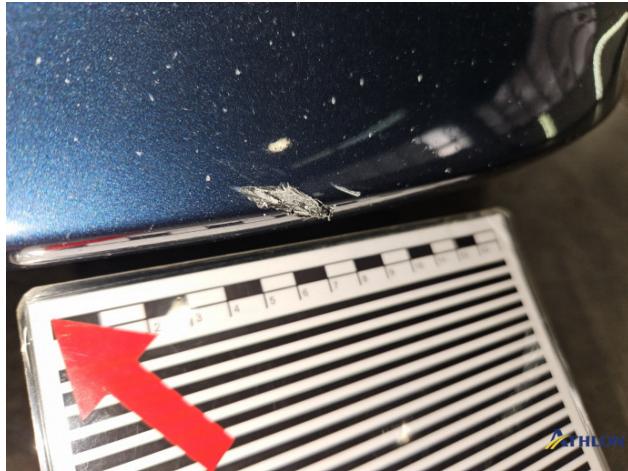
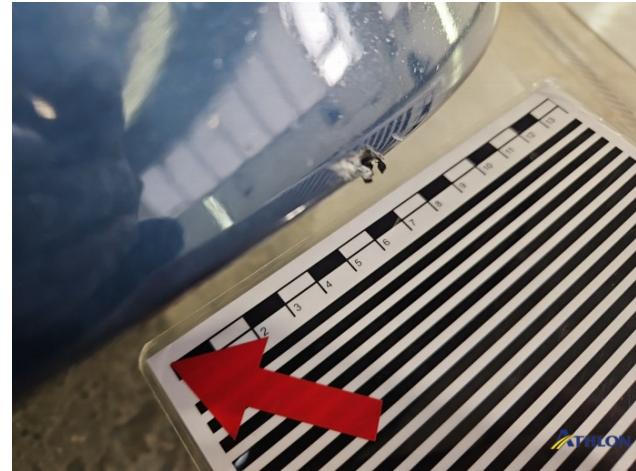
3. Stoßfänger Vorne  
Verformt (leicht)

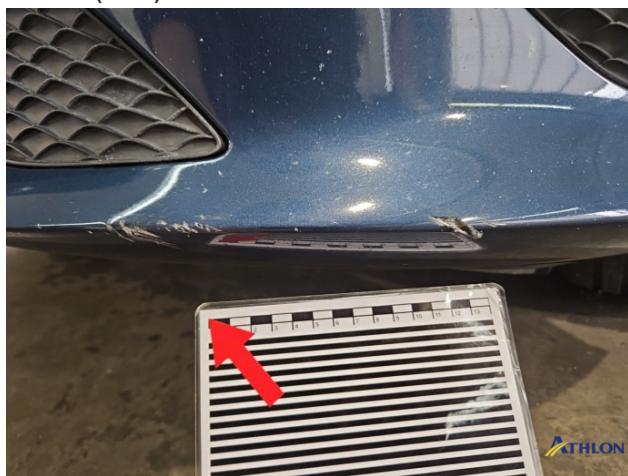
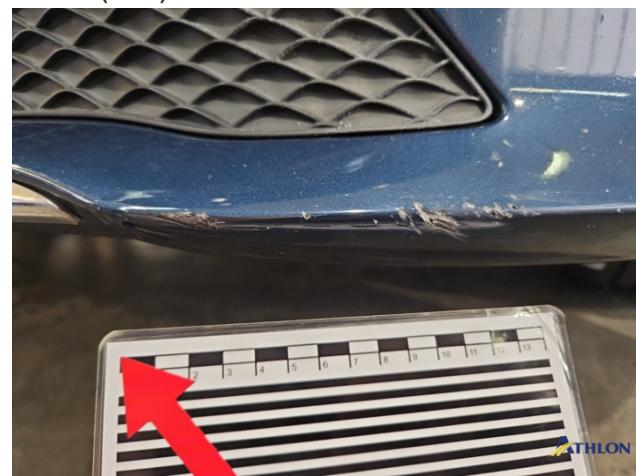
4. Stoßfänger Vorne  
Kratzer

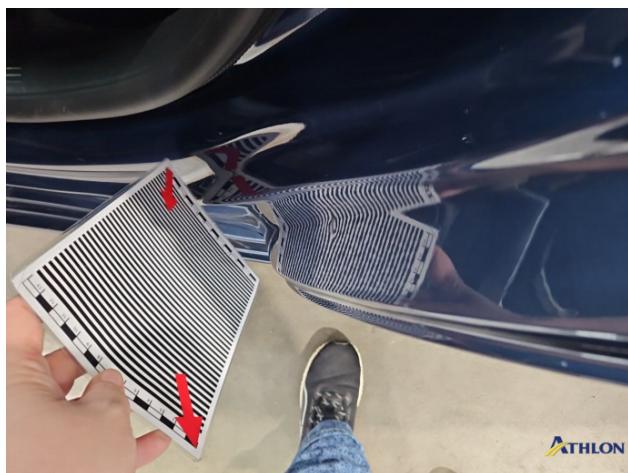
5. Türeinstieg Hinten - Links  
Verformt (leicht)

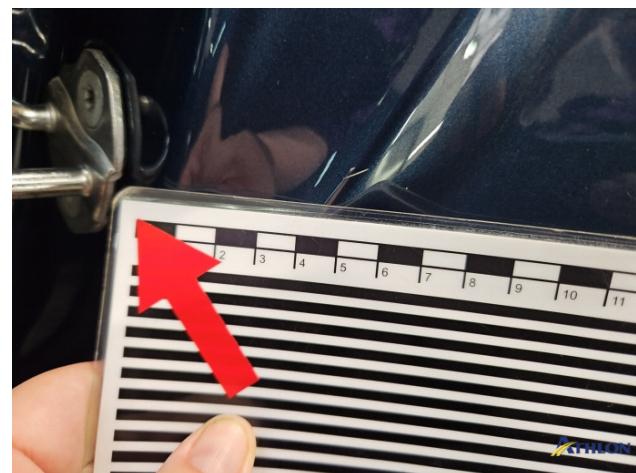
6. Türeinstieg Hinten - Links  
Kratzer

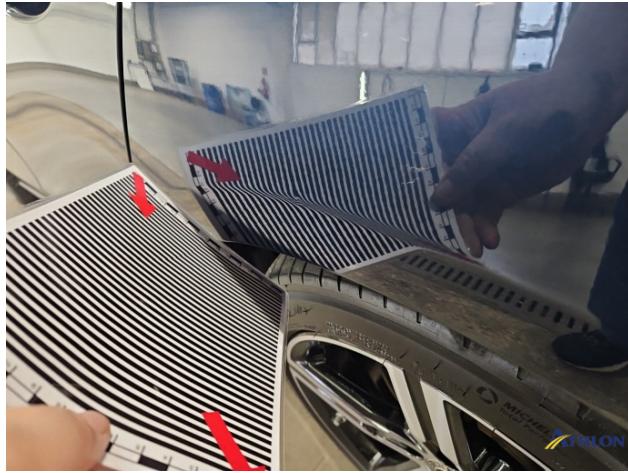
7. Seitenwand - Hinten - Links  
1 Delle

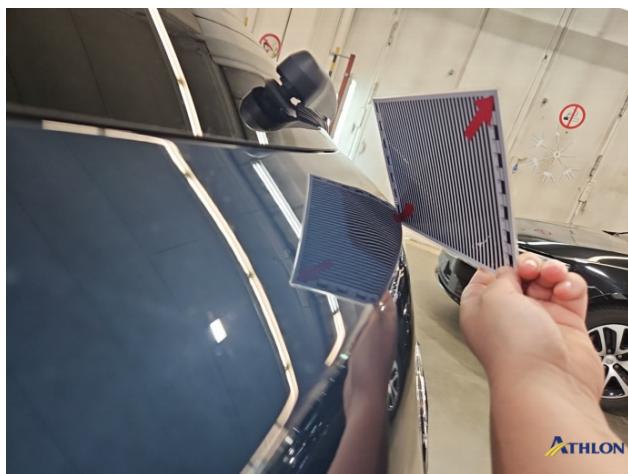
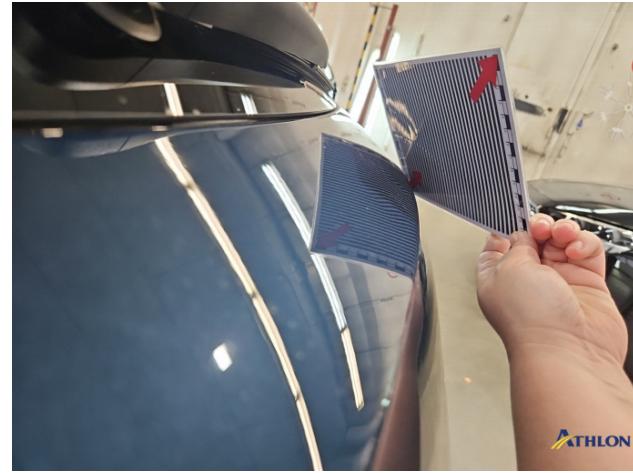
8. Heckklappe  
Verformt (leicht)

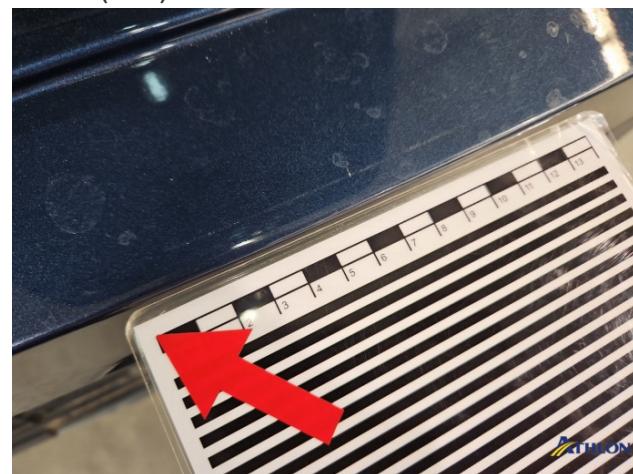
9. Stoßfänger Hinten  
Kratzer

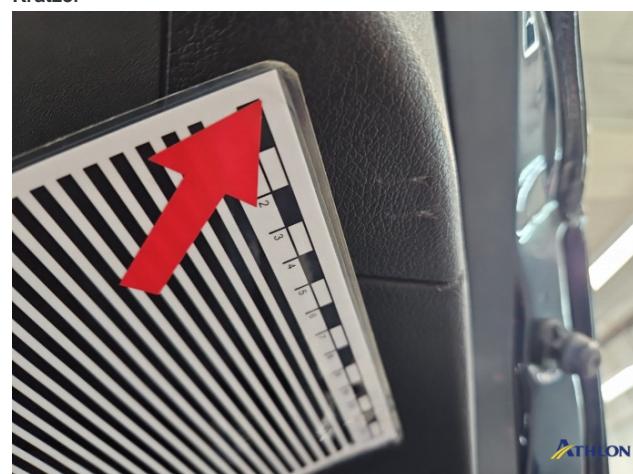
11. Heckdeckelverkleidung  
Gebrauchsspuren
