Gutachten

Betreff	Remarketing
Auftrag durch	Mercedes-Benz Leasing GmbH Siemensstr. 7 70469 Stuttgart
Besichtigungsdatum / Ort	03.09.2025
Fahrzeugart	PKW Kombi
Hersteller	Mercedes-Benz
Modell / Verkaufsbezeichnung	E 300 de
Schlüssel-Nummern HSN / TSN	2222 AEN 00025
Fahrzeug-Identnummer	W1K2132161A995414
Anzahl Besitzer	1
Erstzulassung	21.07.2021
Nächste HU	07/2026
Fahrzeug Dokumente	Zum Zeitpunkt der Besichtigung lagen die Zulassungsbescheinigung Teil 1 (Schein) sowie die Zulassungsbescheinigung Teil 2 (Brief) vor. (Kopie) ZB Teil 1 (Schein) nicht entgegen genommen
Nummer ZB2	GC637367
Fahrzeug Kennzeichen	Kennzeichen nicht entgegen genommen
Laufleistung	101.000 km / abgelesen
Farbe / Farbcode	Schwarz Uni
Antriebsart	Heckantrieb
Kraftstoffart	Hybr.D/E ext.aufl
Hubraum / Leistung	1.950 ccm/ 143 kW
Zylinder / Schadstoffklasse	4 / EURO6;WLTP;AP;PI/CI; M, N1 I
Leergewicht (kg)	2.145
zul. Gesamtgewicht (kg)	2.820
zul. Nutzlast (kg)	675

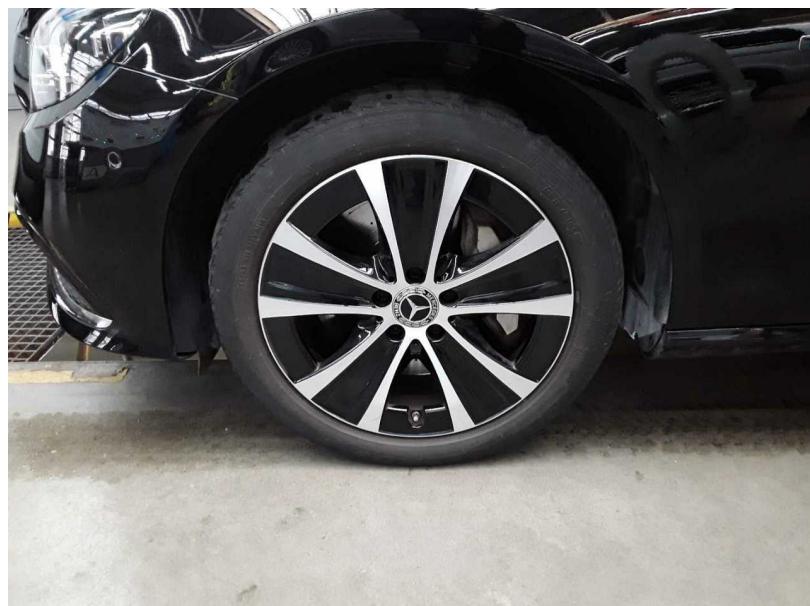
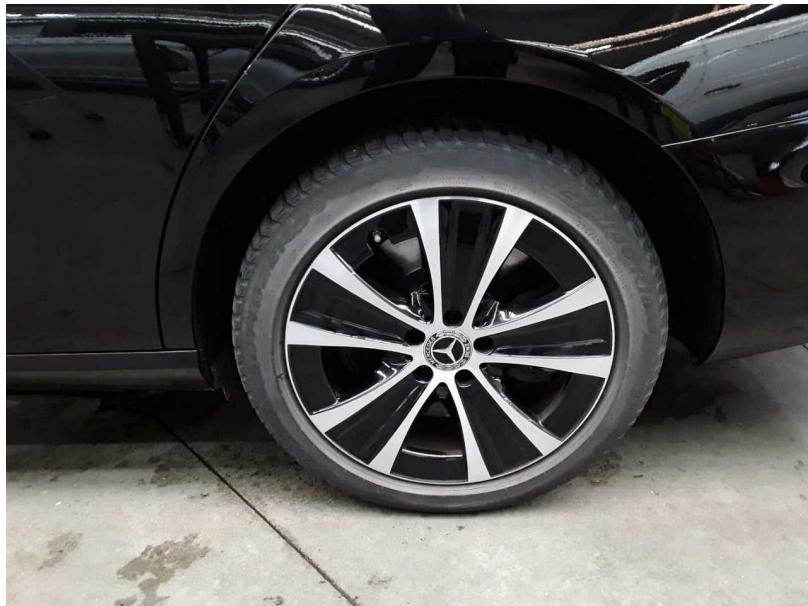
Abbildung 12: Montierte Bereifung

Achse / Größe	Hersteller	Bereifung	Profil [mm]
#1 245/45 R18 100V	Pirelli	Winterreifen auf Leichtmetall	0 / 7
#2 275/40 R18 103V	Pirelli	Winterreifen auf Leichtmetall	0 / 0

Zulässigkeit Räder Alle Achsen zulässig.**Verkehrssicherheit Räder** Nicht verkehrssicher

- Das Fahrzeug war zum Zeitpunkt der Besichtigung, aufgrund des unter Unfall oder wertmindernden Faktoren aufgeführten Schadenmerkmals, nicht betriebs bzw. verkehrssicher.
Dies hat folgenden Grund: Reifen verschlissen

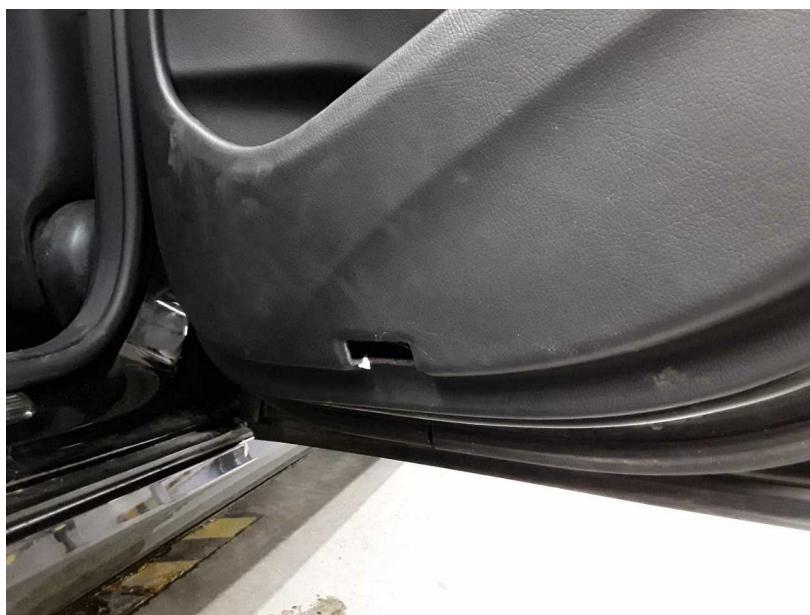
Beschädigung #1: Zusatzleuchte: Einstiegsleuchte rechts (hinten) - fehlt - erneuern

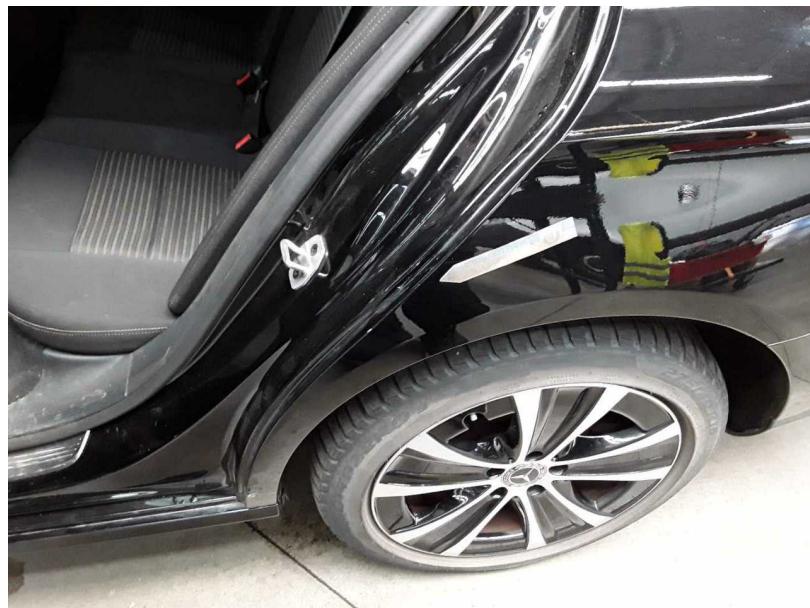
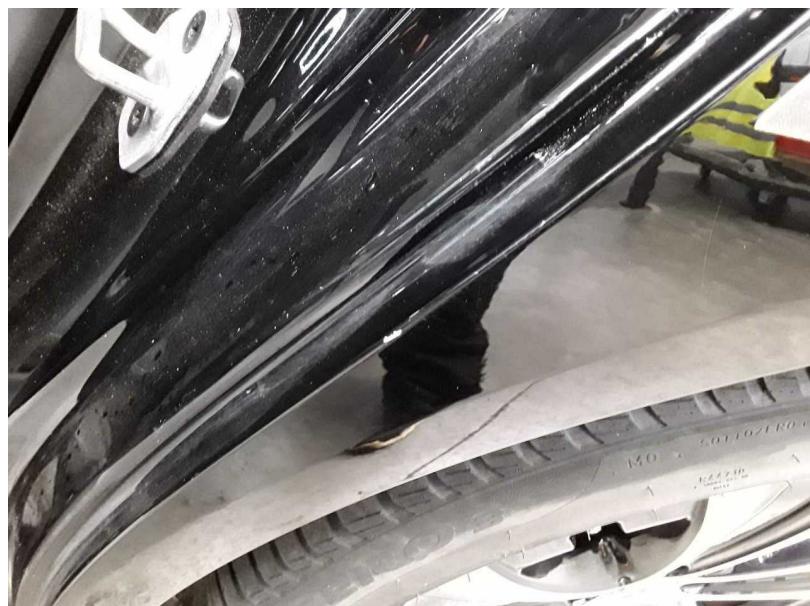
Beschädigung #3: Seitenwand links: Seitenwand - Kratzer - Smart Repair

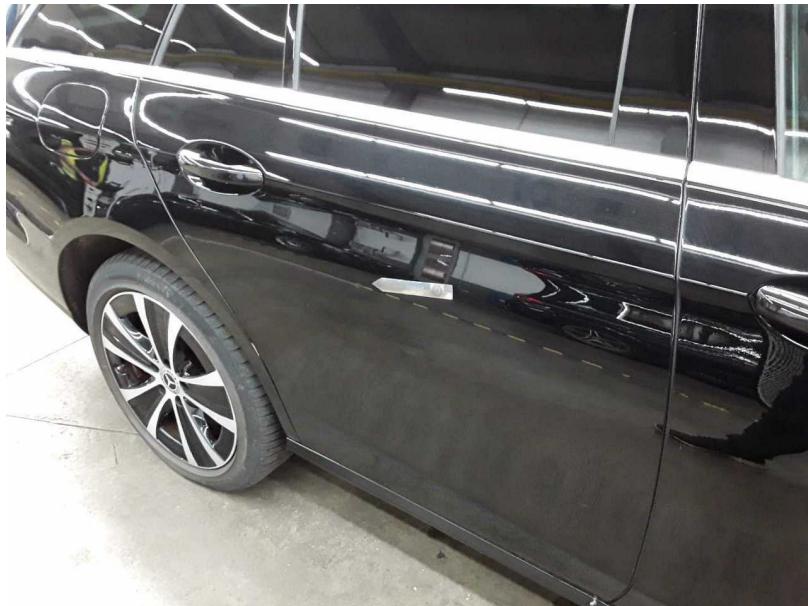
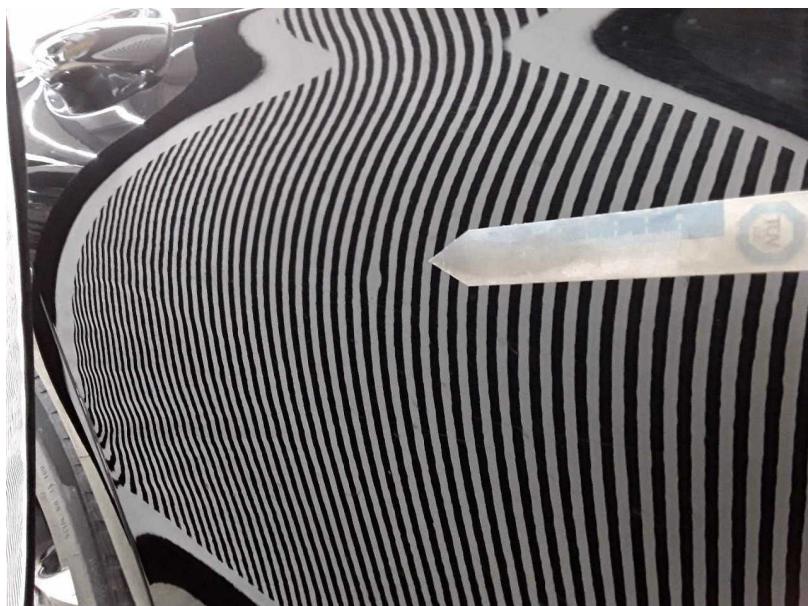
Beschädigung #4: Tür hinten rechts: Tür - Delle(n) - Smart Repair

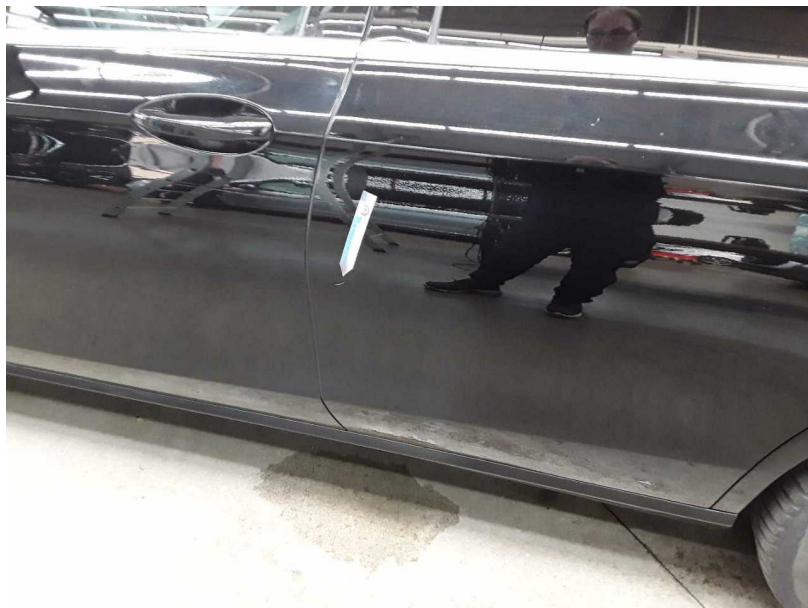
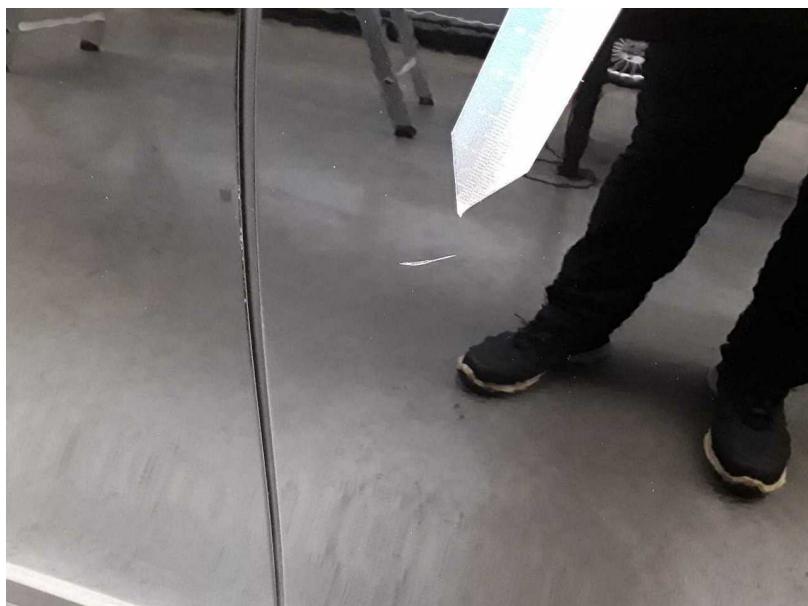
Beschädigung #5: Tür hinten links: Tür - Kratzer - Smart Repair

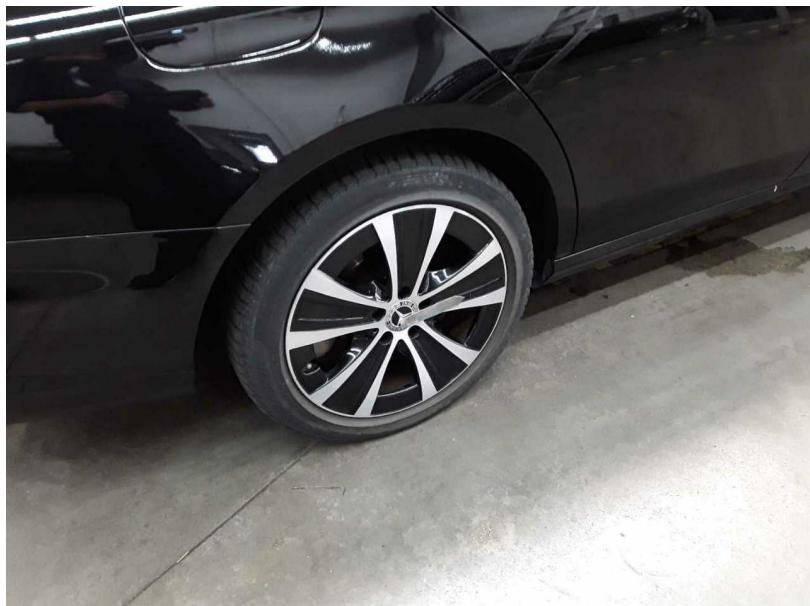
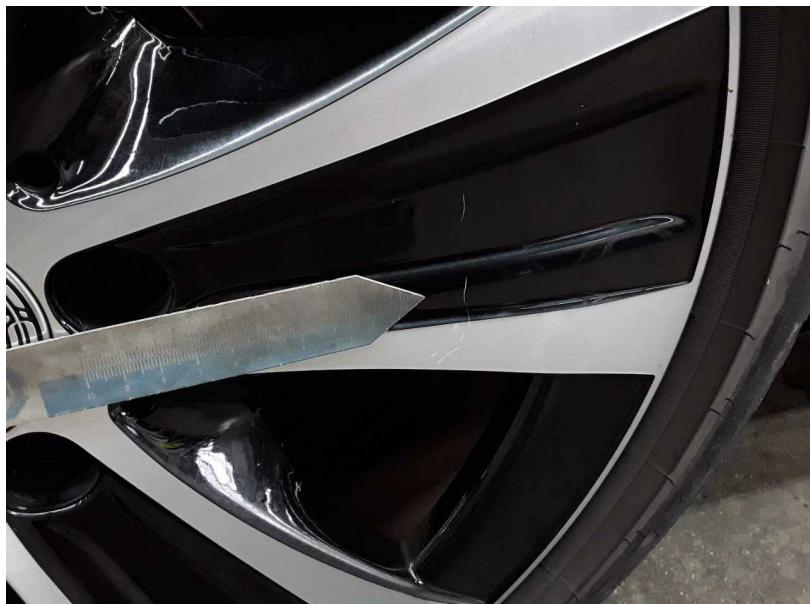
Beschädigung #6: Rad/Reifen: Leichtmetallfelge hinten rechts - Kratzer - Wertminderung

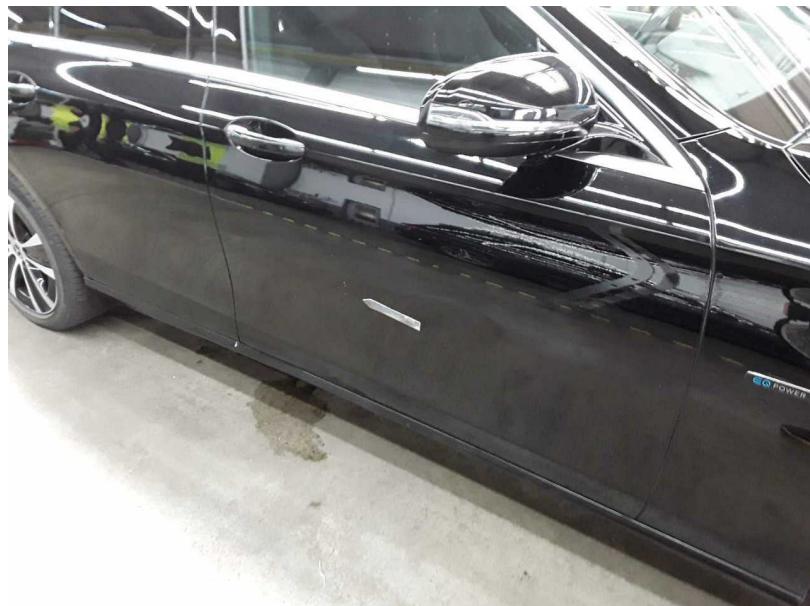
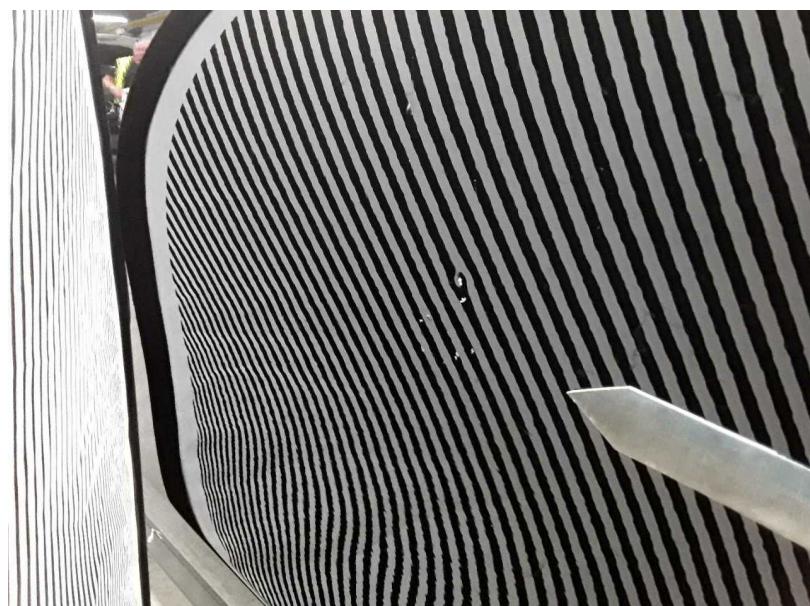
Beschädigung #7: Tür vorn rechts: Tür - Delle / Lackschaden - Smart Repair

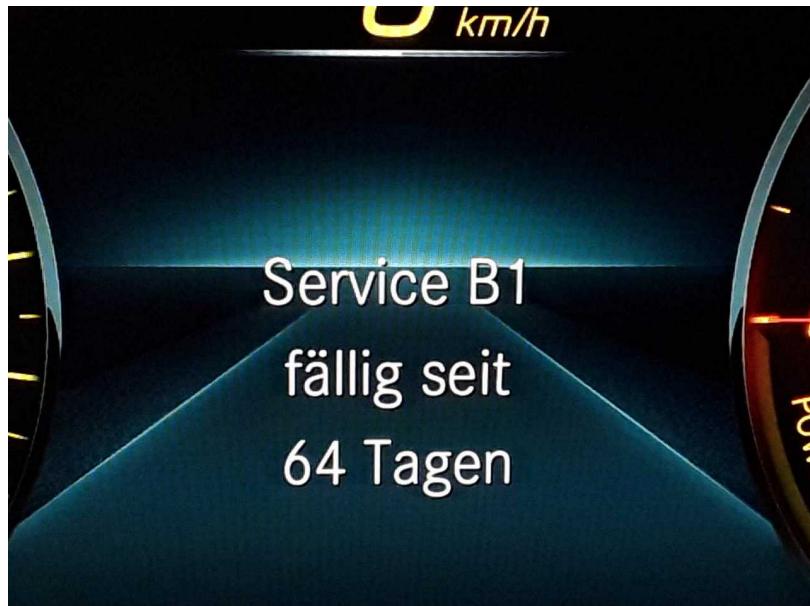
Beschädigung #8: Sonstiges: Inspektion/Wartung - fällig - durchführen

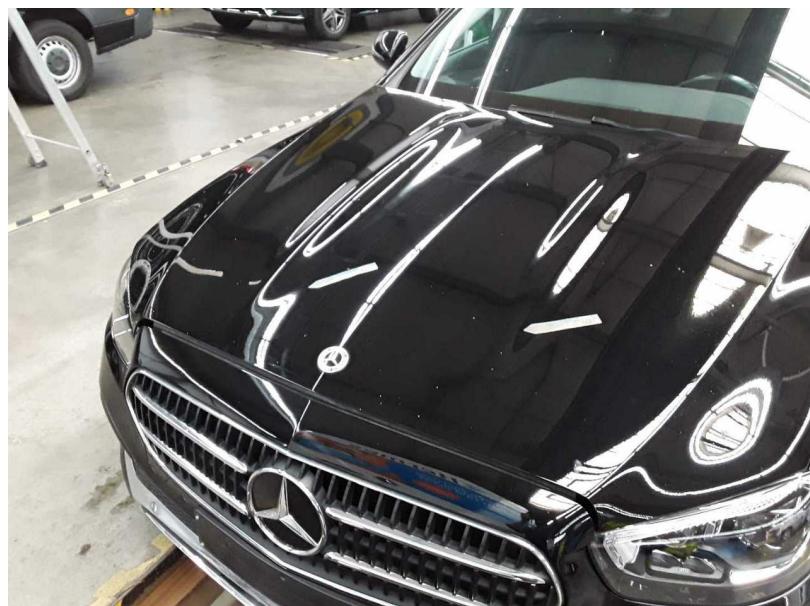
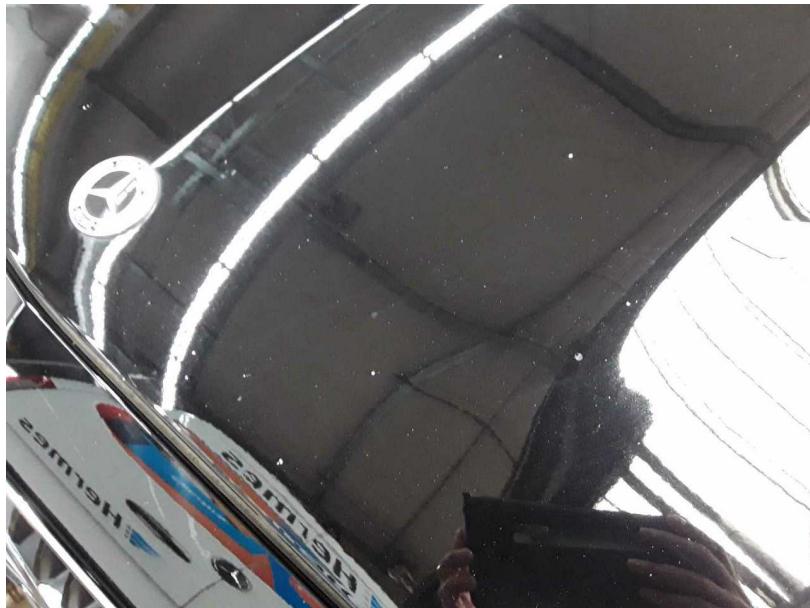
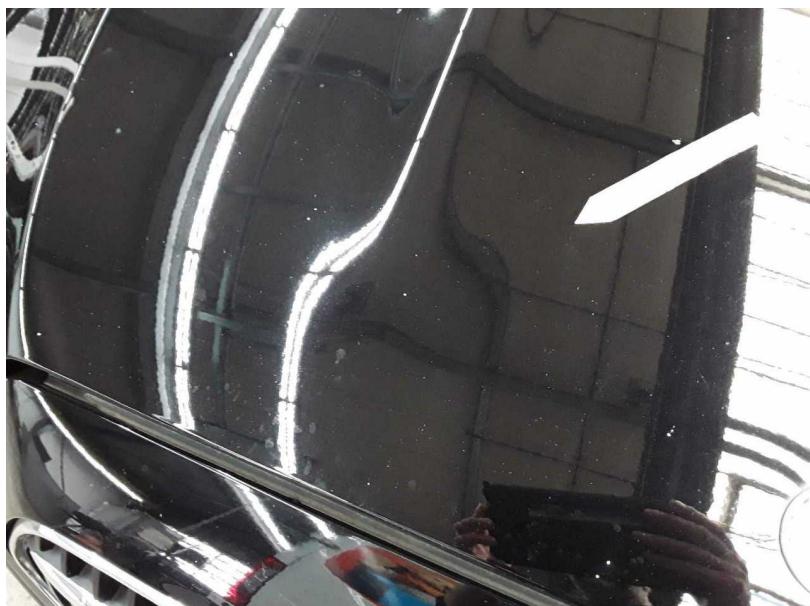
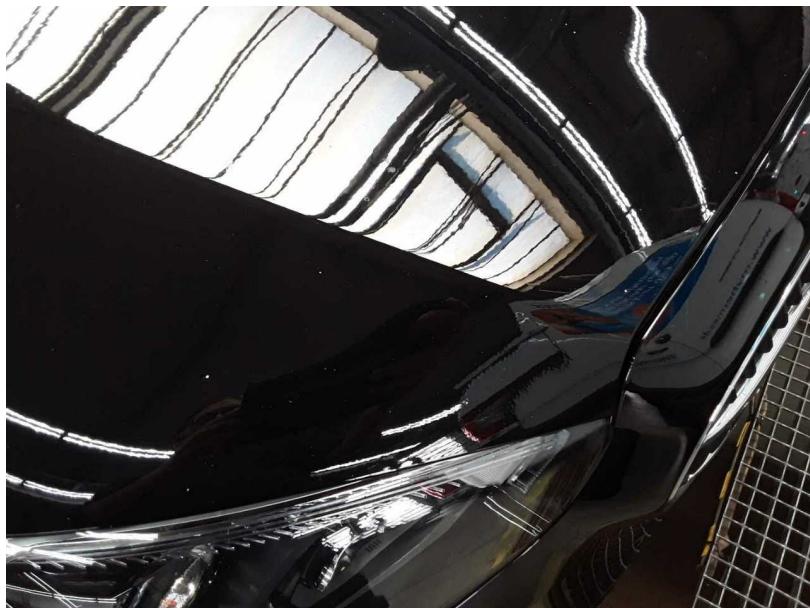
Nr.	Bauteilgruppe	Beschreibung	Rep.Kosten	Minderwert
9	Motorhaube	Motorhaube - Steinschlag - lackieren	660,00 €	300,00 €
10	Verglasung	Frontscheibe mit Spurhalteassistent - Steinschlag - erneuern	1.070,00 €	1.070,00 €

Beschädigung #9: Motorhaube: Motorhaube - Steinschlag - lackieren

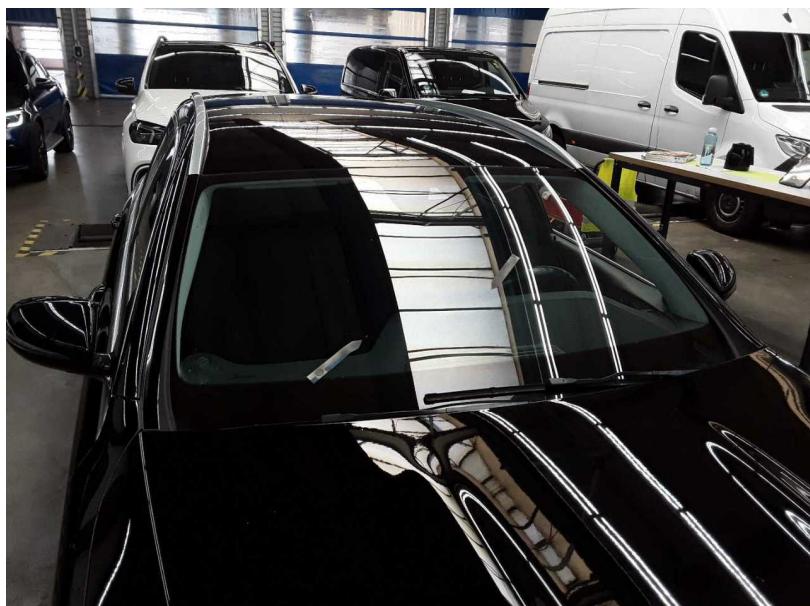
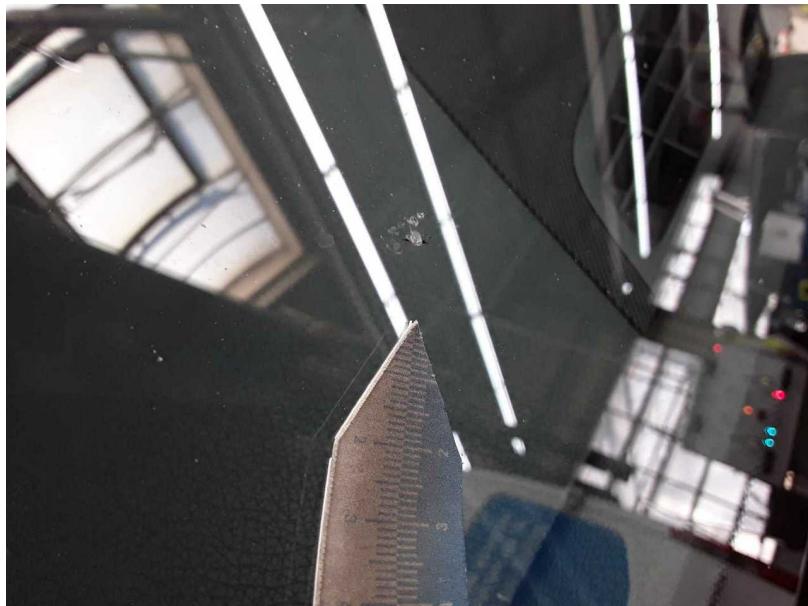
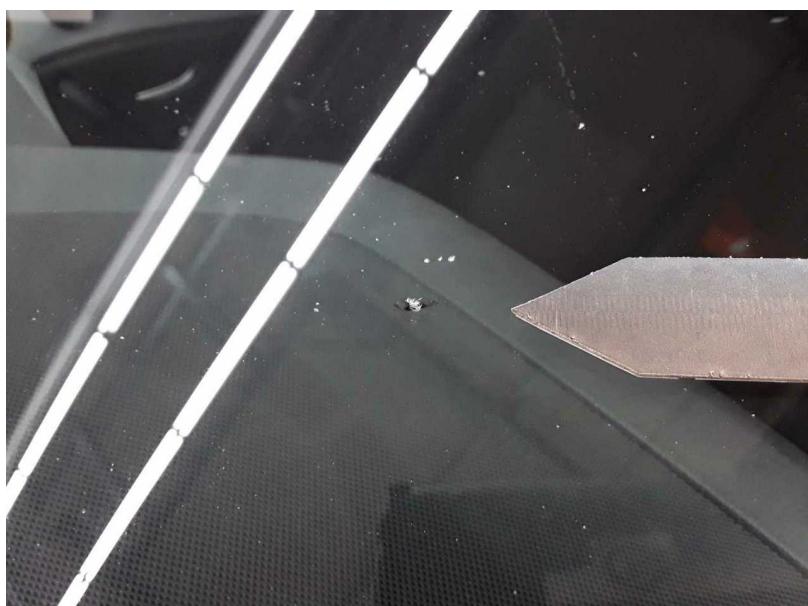
Beschädigung #10: Verglasung: Frontscheibe mit Spurhalteassistent - Steinschlag - erneuern
