MERCEDES-BENZ E-Klasse

E 300 E T 9G-TR

FIN	W1K2132531B053383
Kilometerstand	136.283 km
Erstzulassungsdatum	23.05.2022

Begutachtungsdatum	21.08.2025 11:41:26	Inspektionsort	Schlösser Mücke
--------------------	---------------------	----------------	-----------------

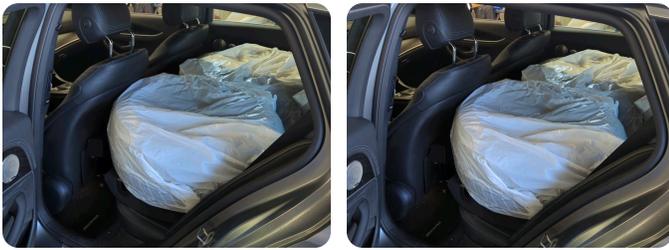
1 | Innenraum

Typ	Deformiert
Schweregrad	Unbekannt
Reparaturmethode	Keine Reparatur
Ursache	Bei Inspektion festgestellt

Kommentare: Folgeschäden durch Reifenlagerung auf Rücksitzbank möglich
