PROTOKOLLNUMMER: 41157116

Gutachten

Betreff	Remarketing
Auftrag durch	Mercedes-Benz Bank AG Siemensstr. 7 70469 Stuttgart
Besichtigungsdatum / Ort	21.08.2025
Fahrzeugart	PKW Limousine
Hersteller	Mercedes-Benz
Modell / Verkaufsbezeichnung	B 180 d "Das Taxi"
Schlüssel-Nummern HSN / TSN	2222 AXA 00025
Fahrzeug-Identnummer	W1K2470101J358154
Anzahl Besitzer	1
Erstzulassung	28.03.2022
Fahrzeug Dokumente	Zum Zeitpunkt der Besichtigung lag die Zulassungsbescheinigung Teil 2 (Brief) vor, die Zulassungsbescheinigung Teil 1 (Schein) lag nicht vor.
Nummer ZB2	GF777816
Laufleistung	194.905 km / abgelesen
Farbe / Farbcode	623 hellelfenbein
Nutzungsart	Taxi
Antriebsart	Frontantrieb
Kraftstoffart	Diesel
Hubraum / Leistung	1.950 ccm/ 85 kW
Zylinder / Schadstoffklasse	4 / EURO6;WLTP;AP;PI/CI; M, N1 I
zul. Gesamtgewicht (kg)	2.075
Anzahl Türen / Anzahl Sitze	5 / 5
Getriebe	Automatik
Anzahl Gänge	8

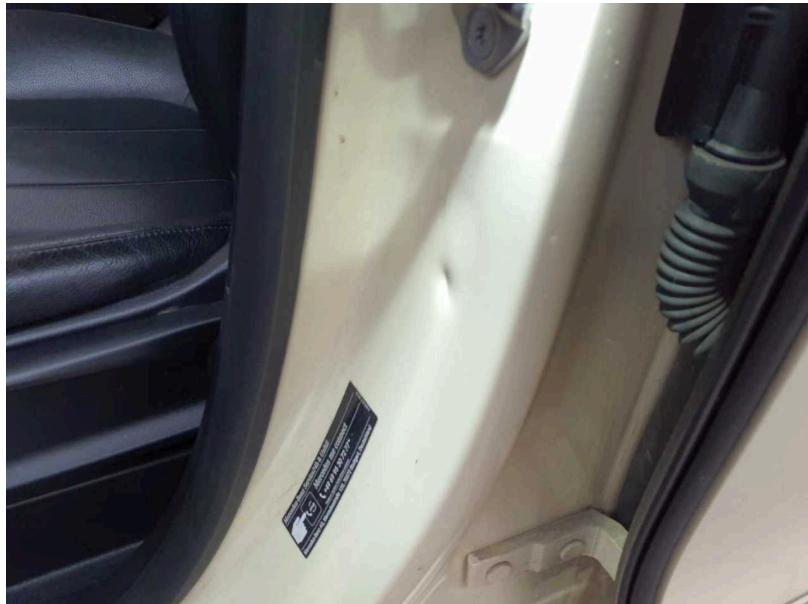
Beschädigung #2: Schweller links: Einstieg - Delle(n) - Smart Repair

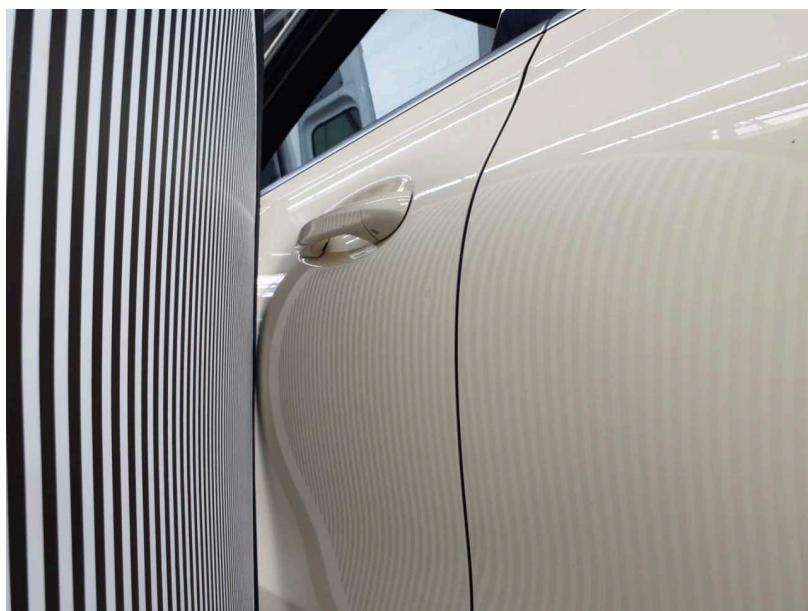
Beschädigung #3: Tür vorn links: Tür - Delle(n) - Smart Repair

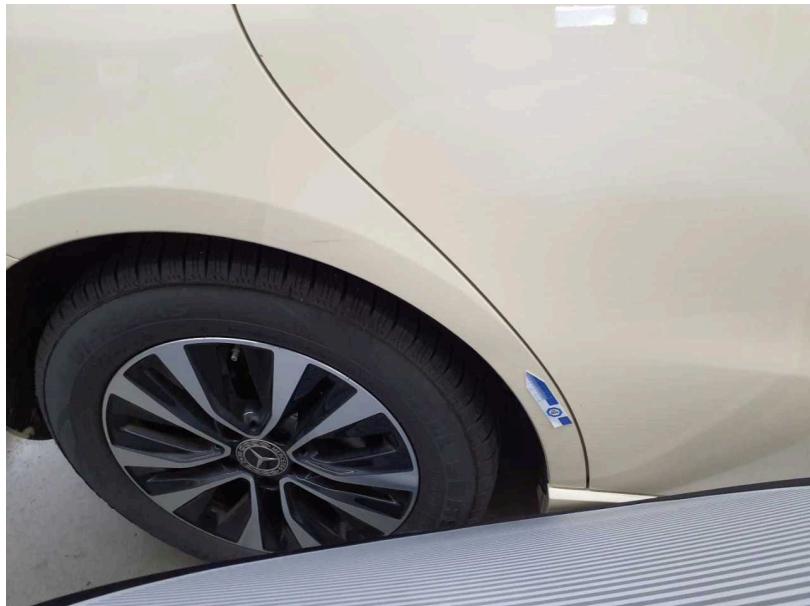
Beschädigung #4: Seitenwand rechts: Seitenwand - Delle(n) - Smart Repair

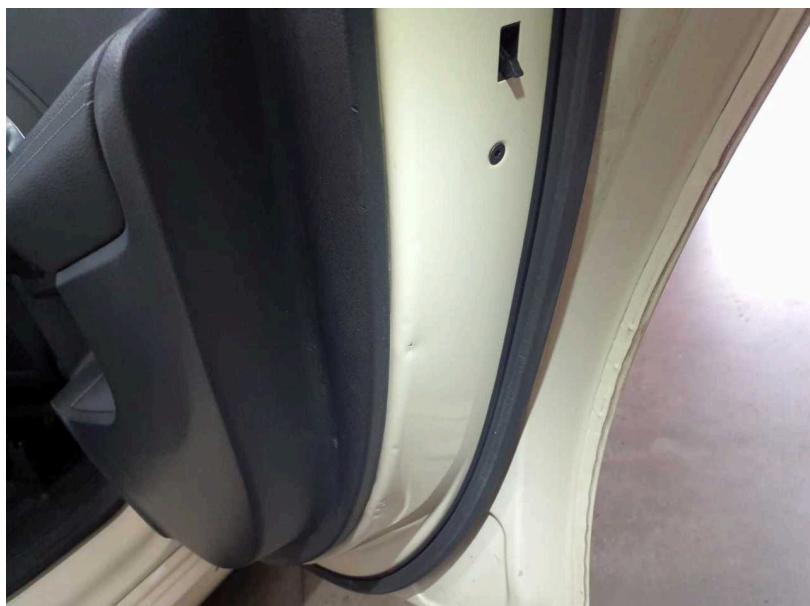
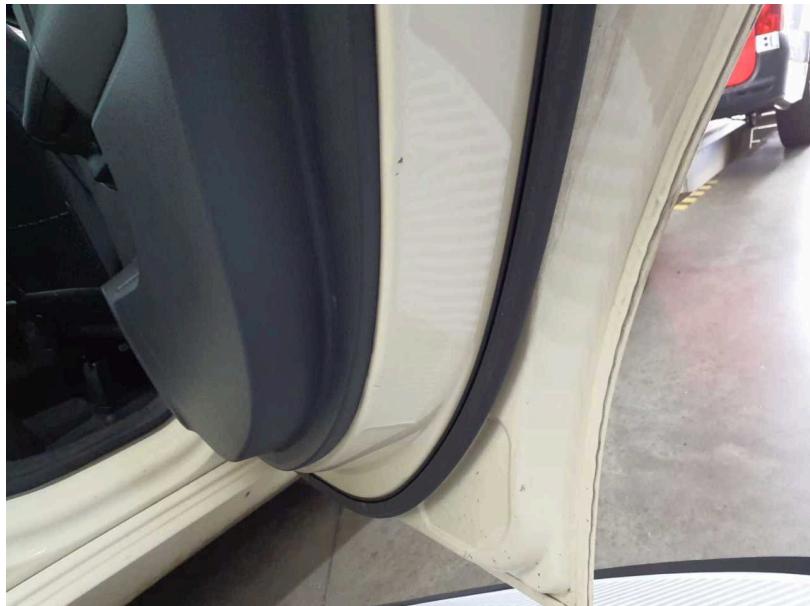
Beschädigung #7: Tür hinten rechts: Tür - Delle(n) - Smart Repair

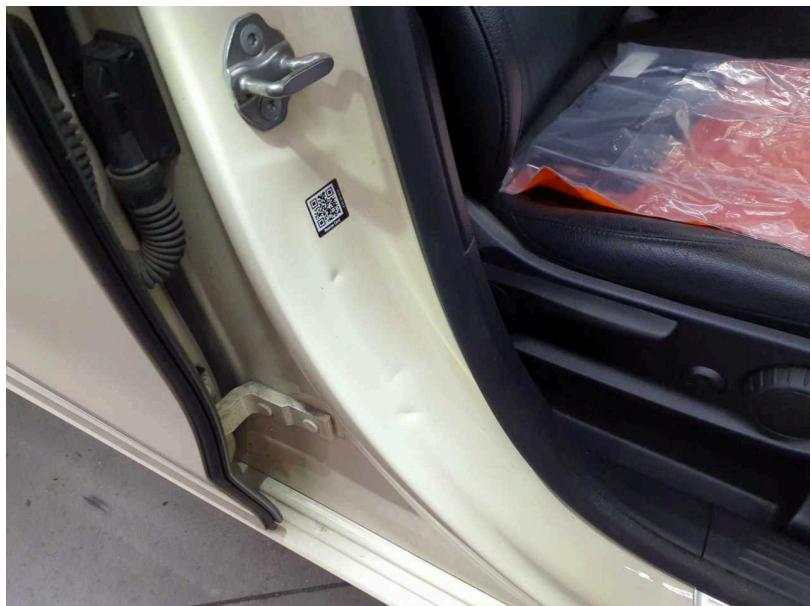
Beschädigung #8: Schweller rechts: Einstieg - Delle(n) - Smart Repair

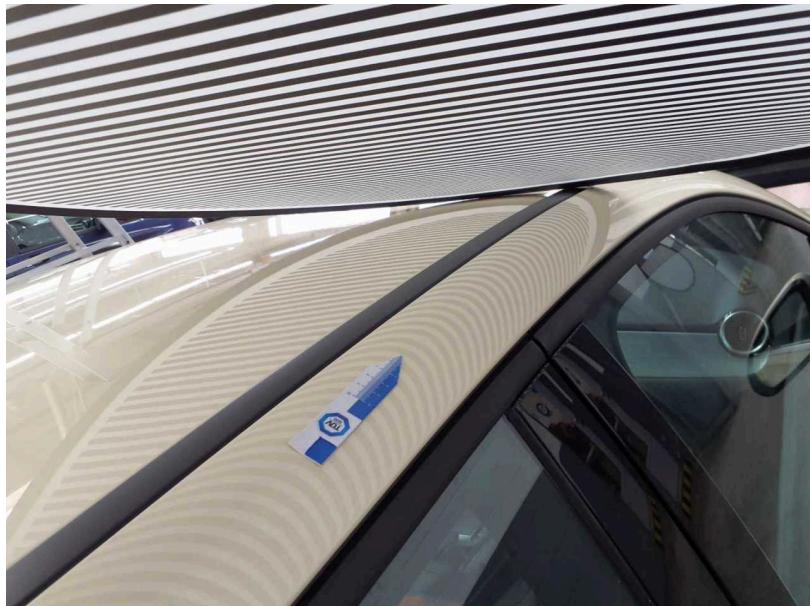
Beschädigung #9: Fahrzeugdach: Dachholm rechts - Delle(n) - Smart Repair

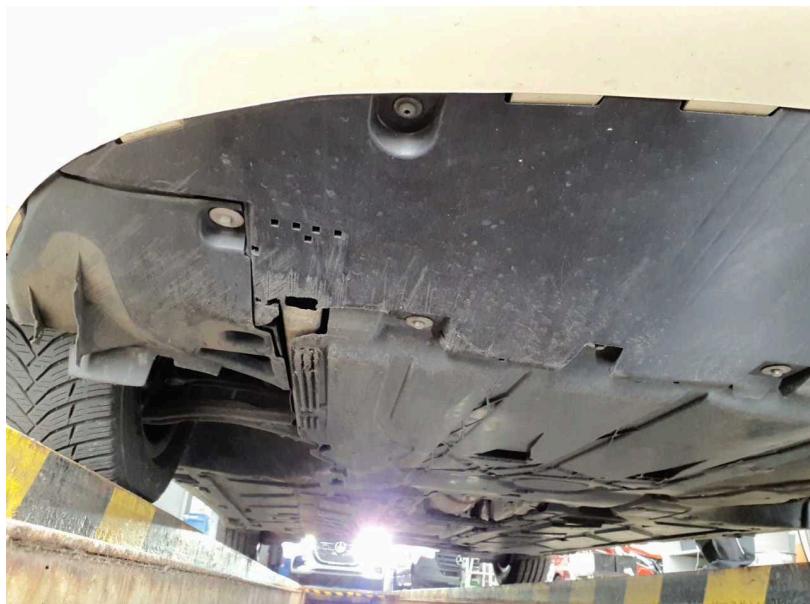
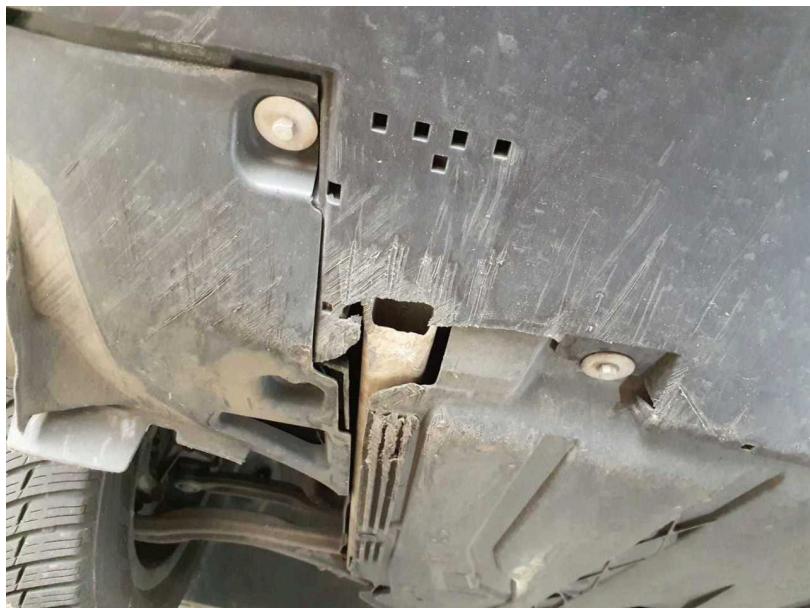
Beschädigung #10: Motor: Motorverkleidung unten - gebrochen / gerissen - erneuern

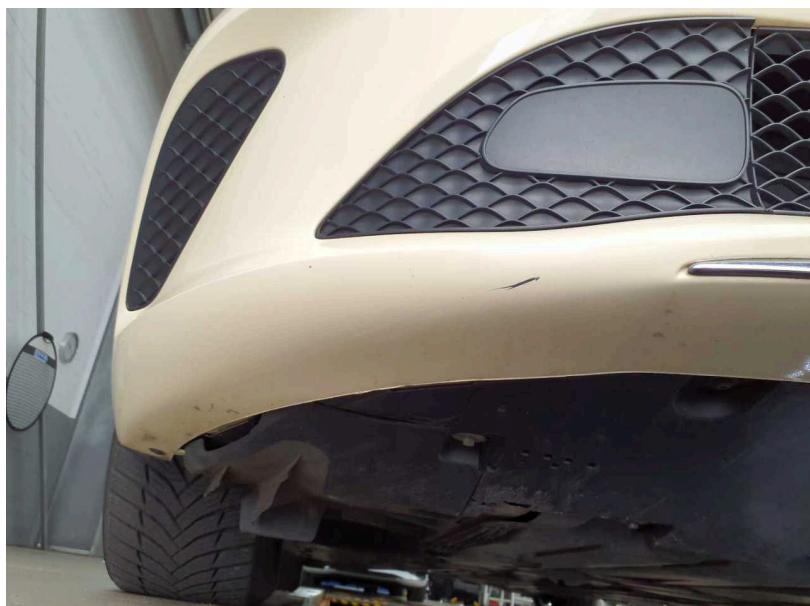
Beschädigung #11: Stoßfänger vorn: Stoßfänger vorn - verkratzt / verschürt - lackieren

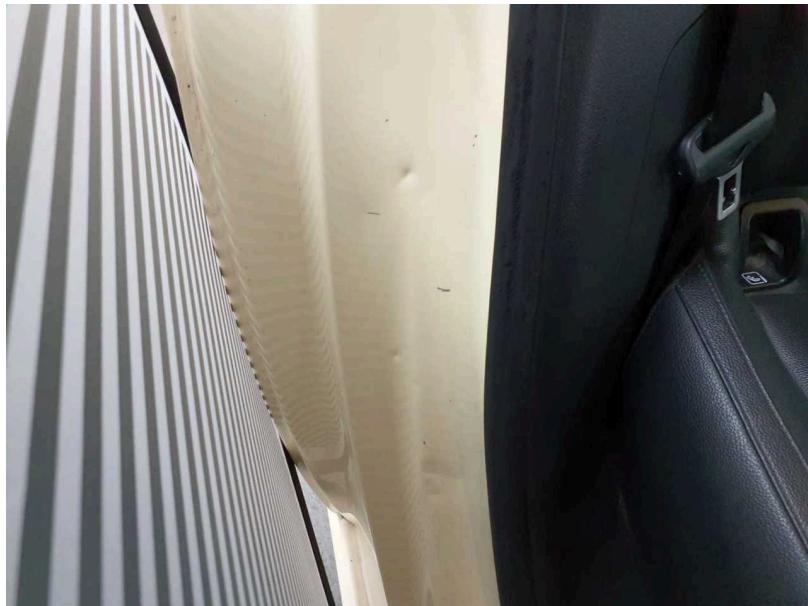
13	Seitenwand rechts	Einstieg - Delle / Lackschaden - instandsetzen und lackieren	470,00 €	190,00 €
14	Heckklappe/-tür	Heckklappe - verformt - instandsetzen und lackieren	800,00 €	320,00 €

Beschädigung #13: Seitenwand rechts: Einstieg - Delle / Lackschaden - instandsetzen und lackieren

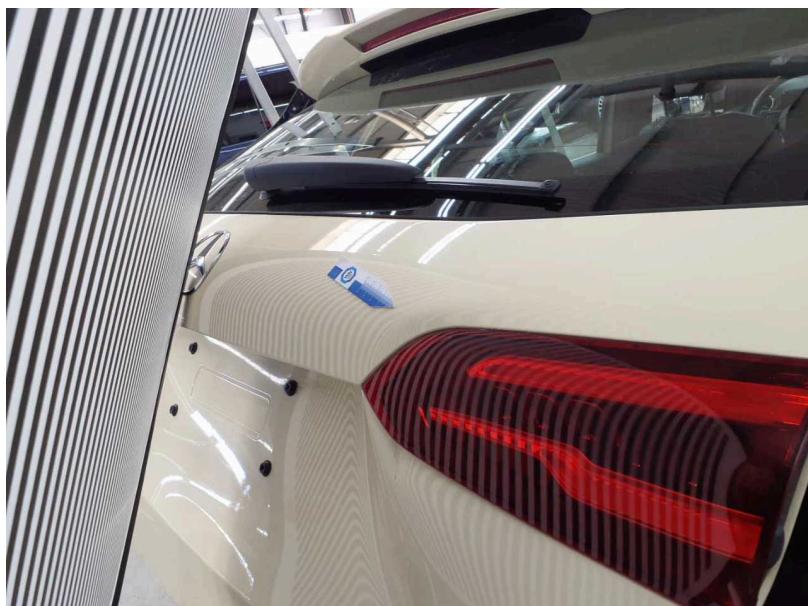
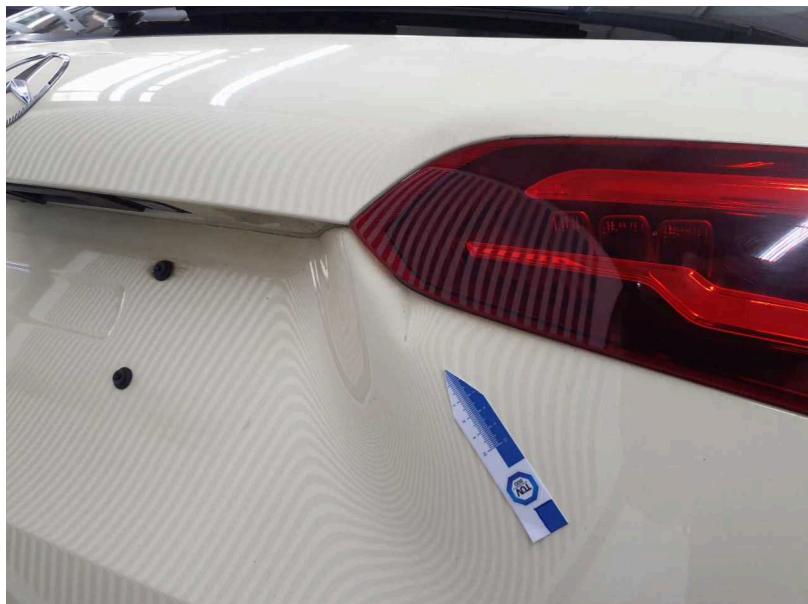
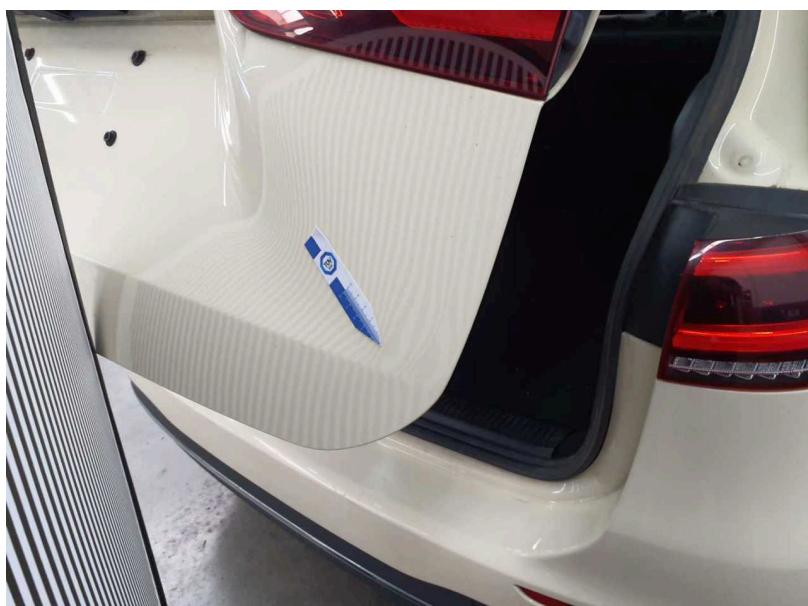
Beschädigung #14: Heckklappe/-tür: Heckklappe - verformt - instandsetzen und lackieren
