PROTOKOLLNUMMER: 36325683

# Gutachten

<b>Fahrzeugart</b>	PKW Kombi
<b>Hersteller</b>	Mercedes-Benz
<b>Modell / Verkaufsbezeichnung</b>	A -Klasse A 250 e
<b>Fahrzeug-Identnummer</b>	W1K3F8FB7PN307770
<b>Erstzulassung</b>	08.09.2023
<b>Laufleistung</b>	9.276 km / abgelesen
<b>Farbe / Farbcode</b>	POLARWEISS - UNILACK
<b>Antriebsart</b>	Frontantrieb
<b>Kraftstoffart</b>	Hybr.Benzin/E
<b>Hubraum / Leistung</b>	1.332 ccm/ 120 kW
<b>Anzahl Türen / Anzahl Sitze</b>	5 / 5
<b>Getriebe</b>	Automatik (Getriebe 8-Gang - Doppelkupplungsgetriebe DCT)
<b>Polster / Farbe</b>	Stoff/Leder Kombination / Schwarz-Rot
<b>Anzahl Schlüssel</b>	2 von 2 Schlüsseln vorhanden
<b>Wartungsheft / Wartungsnachweis</b>	nicht vorhanden
<b>Restlauf bis Service</b>	321 Tag(e)
<b>Probefahrt</b>	nicht durchgeführt

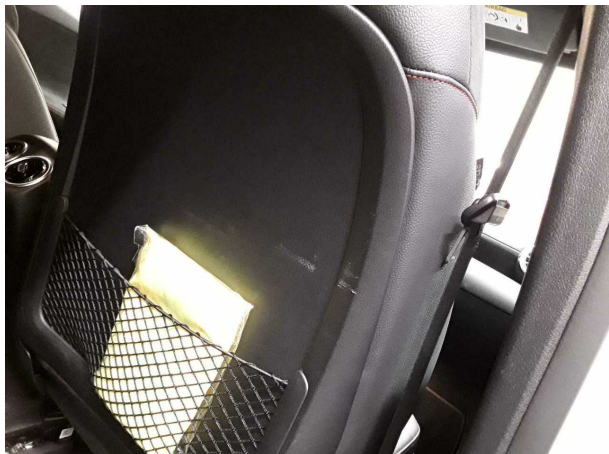
Nr.	Bauteilgruppe	Beschreibung	Rep.Kosten	Minderwert
1	Sitz vorn	Sitzkastenverkleidung rechts - Kratzer - Smart Repair		
2	Verkleidungen/ Abdeckungen	Fußmatten - beschädigt - Smart Repair

**Beschädigung 1:** Sitz vorn: Sitzkastenverkleidung rechts - Kratzer - Smart Repair

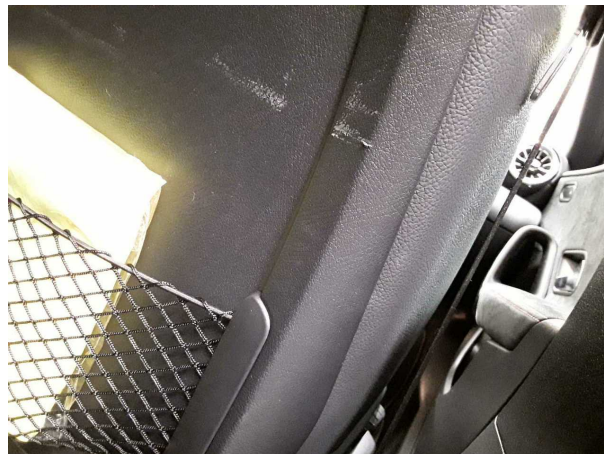
**Beschädigung 1:** Sitz vorn: Sitzkastenverkleidung rechts - Kratzer - Smart Repair

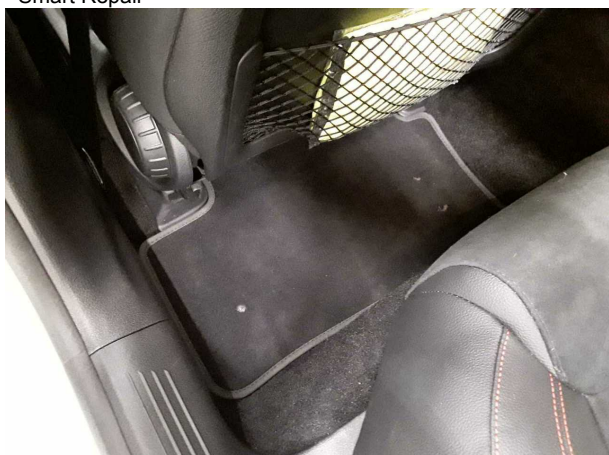
**Beschädigung 2:** Verkleidungen/Abdeckungen: Fußmatten - beschädigt - Smart Repair

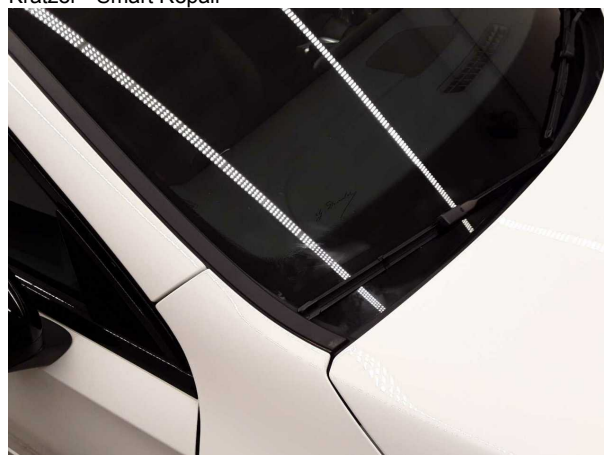
Nr.	Bauteilgruppe	Beschreibung	Rep.Kosten	Minderwert
1	Verglasung	Frontscheibe (Lackstaub) - aufbereiten		
2	Heckleuchte	Heckleuchte rechts - verkratzt / verschürft - kein Abzug

**Gebrauchsspur 1:** Verglasung: Frontscheibe (Lackstaub) - aufbereiten

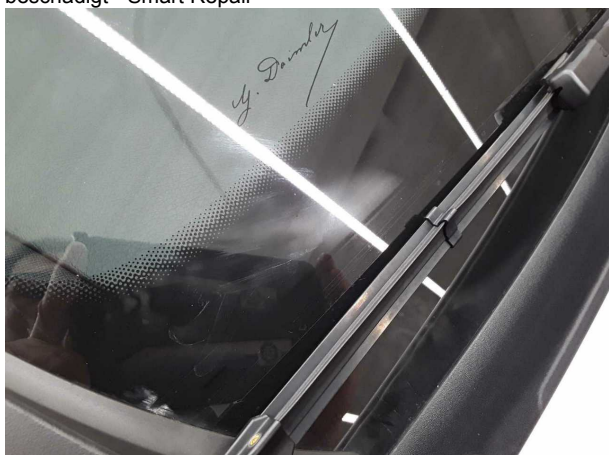
**Gebrauchsspur 1:** Verglasung: Frontscheibe (Lackstaub) - aufbereiten

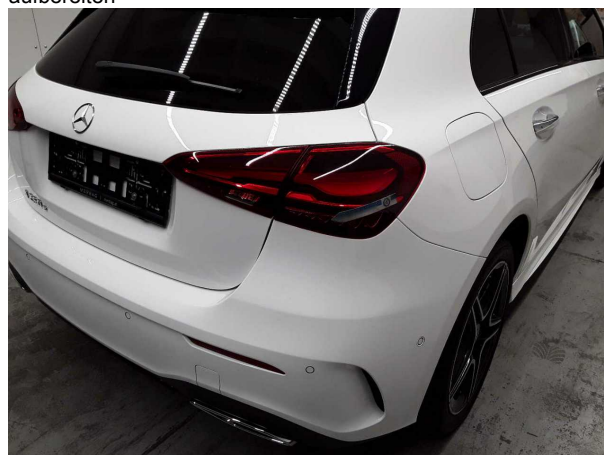
**Gebrauchsspur 2:** Heckleuchte: Heckleuchte rechts - verkratzt / verschürft - kein Abzug

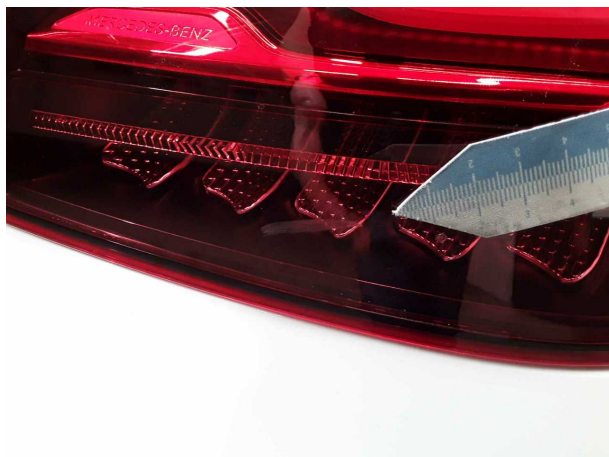
**Gebrauchsspur 2:** Heckleuchte: Heckleuchte rechts - verkratzt /  
verschürft - kein Abzug
