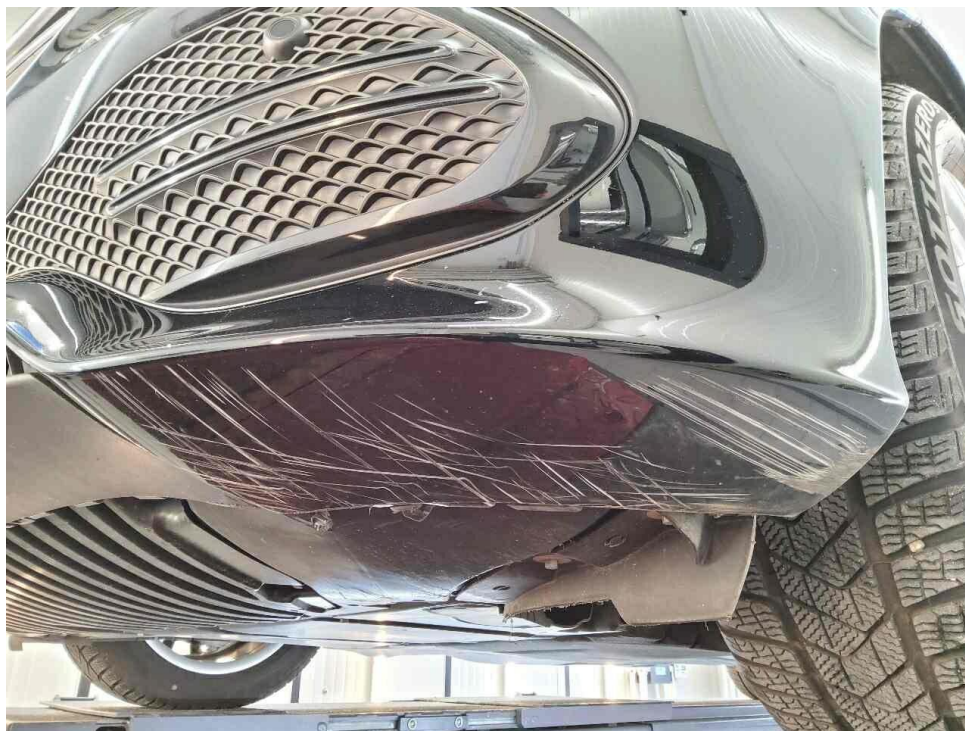
Bild 14 : Stoßfänger vorn verschrammt und Befestigungslaschen ausgerissen

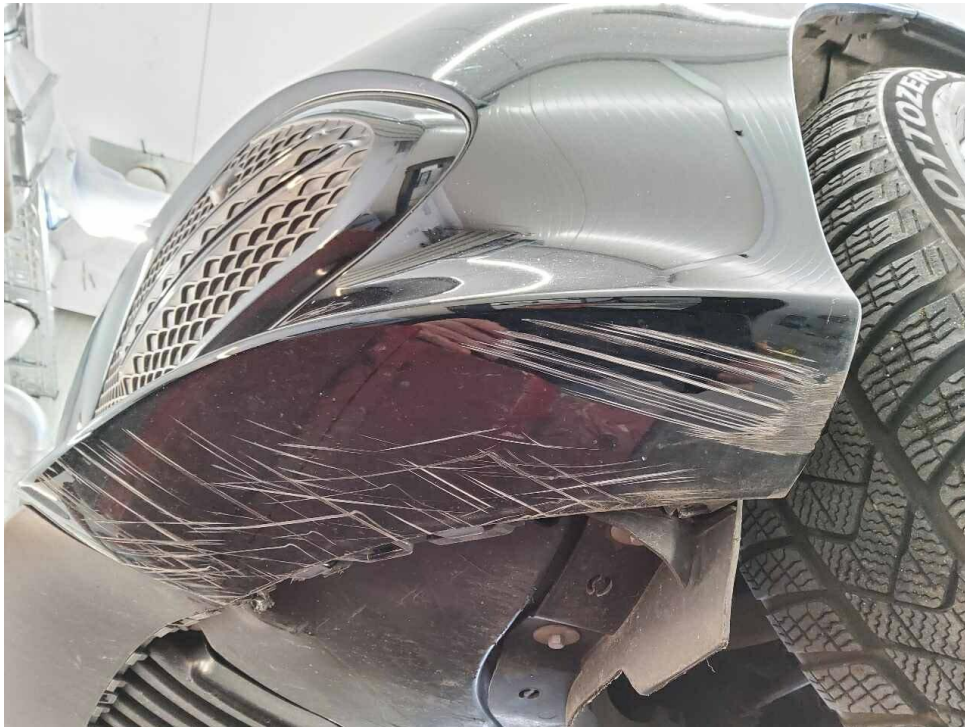
Bild 15 : Stoßfänger vorn verschrammt und Befestigungslaschen ausgerissen

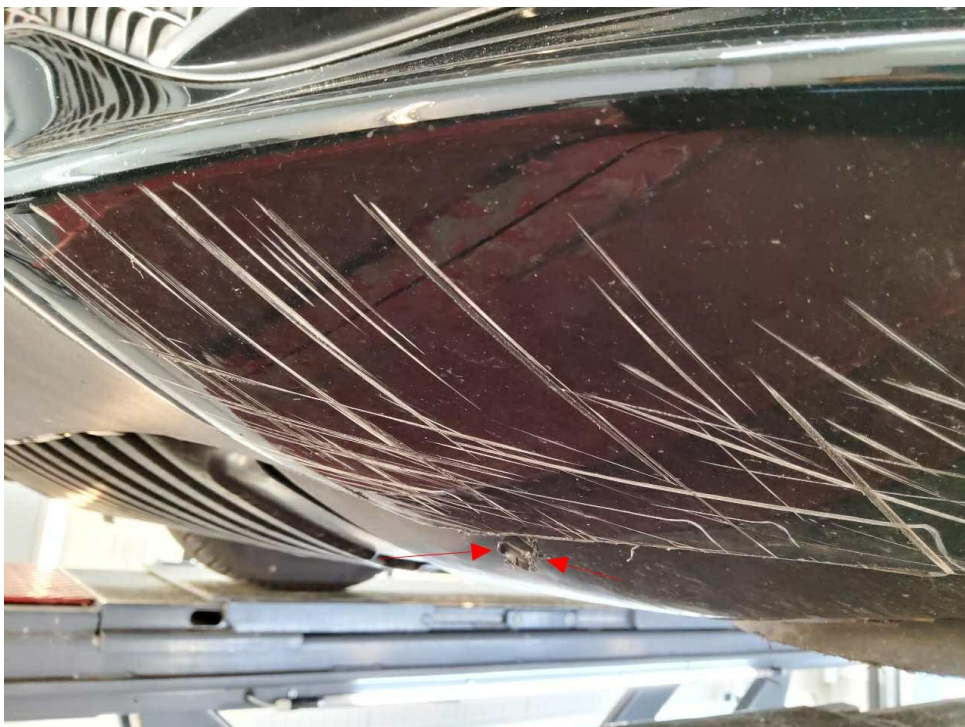
Bild 16 : Stoßfänger vorn verschrammt und Befestigungslaschen ausgerissen

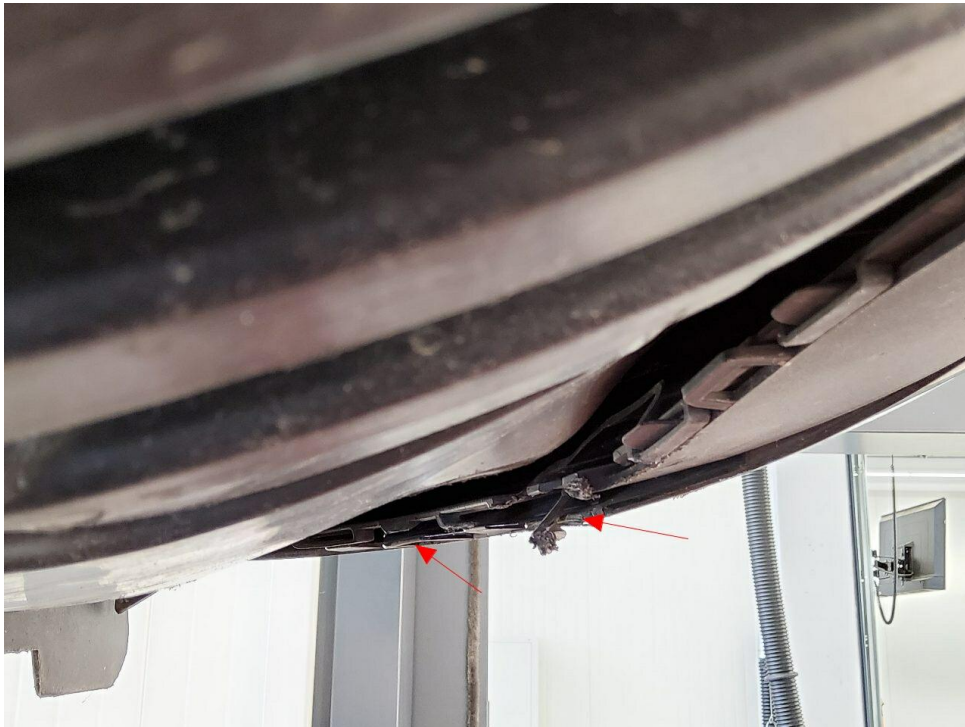
Bild 17 : Stoßfänger vorn verschrammt und Befestigungslaschen ausgerissen

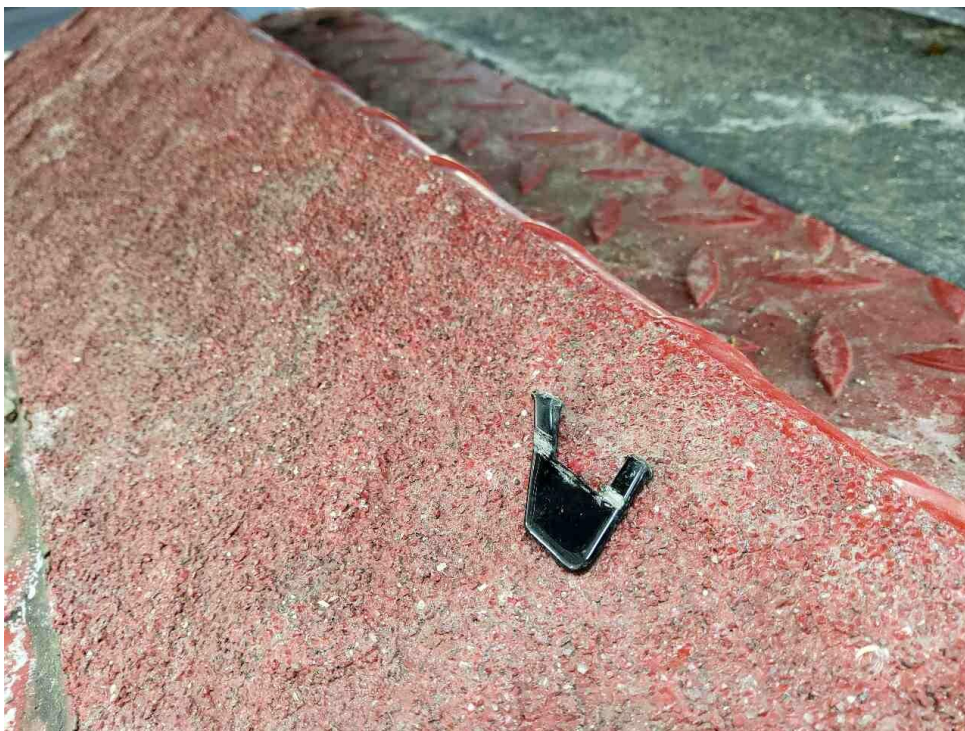
Bild 18 : Stoßfänger vorn verschrammt und Befestigungslaschen ausgerissen

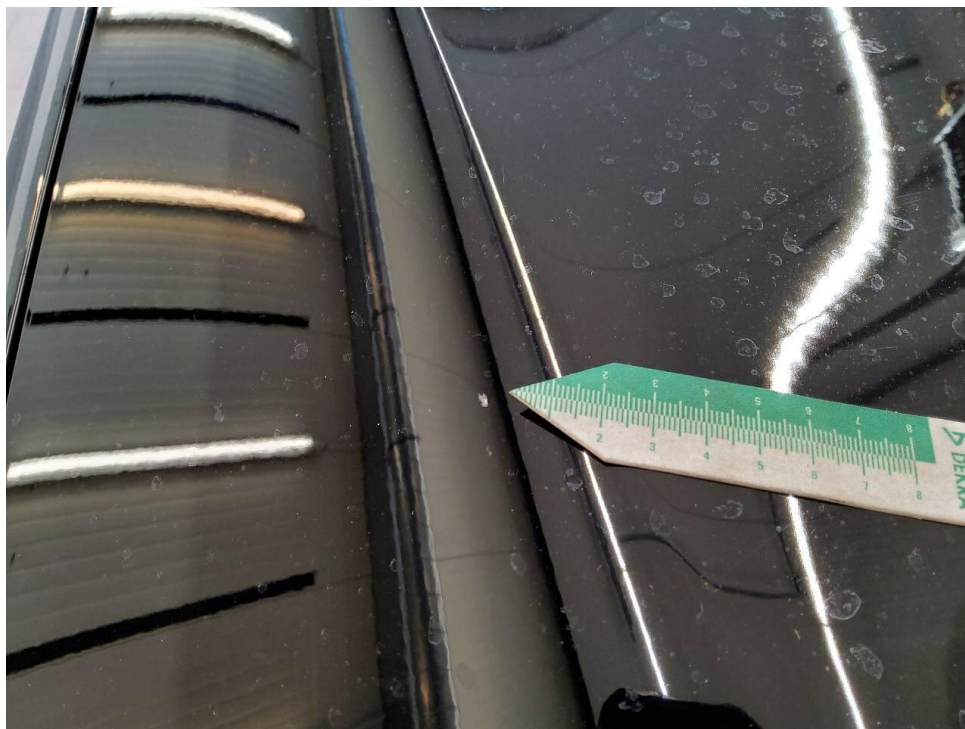
Bild 19 : Motorhaube Steinschlag

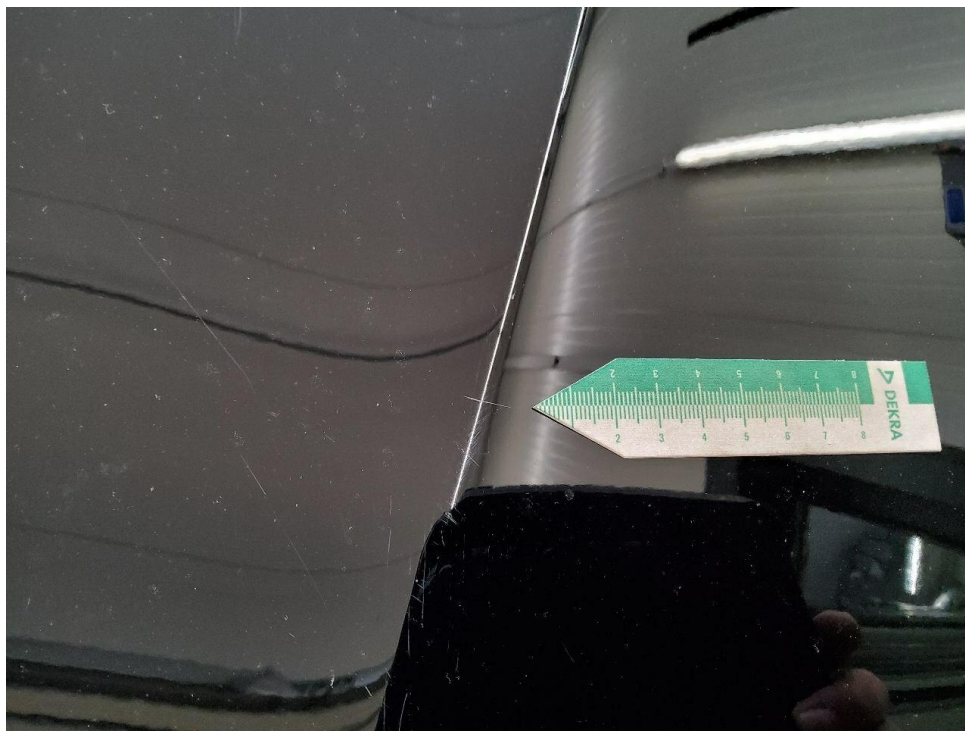
Bild 20 : Motorhaube zerkratzt

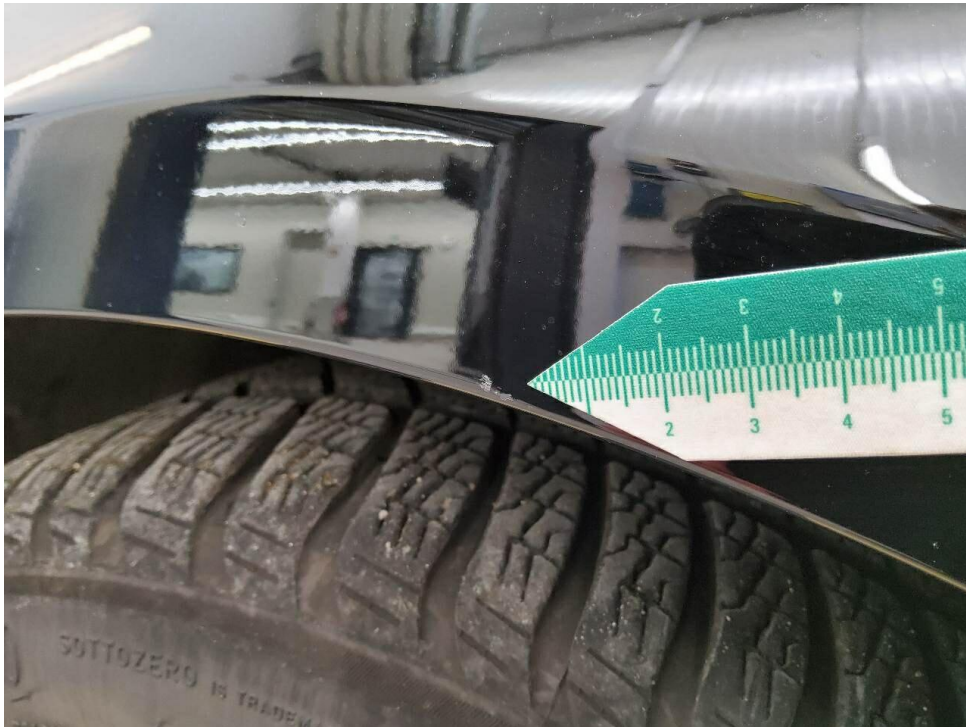
Bild 21 : Kotflügel vorn links zerkratzt

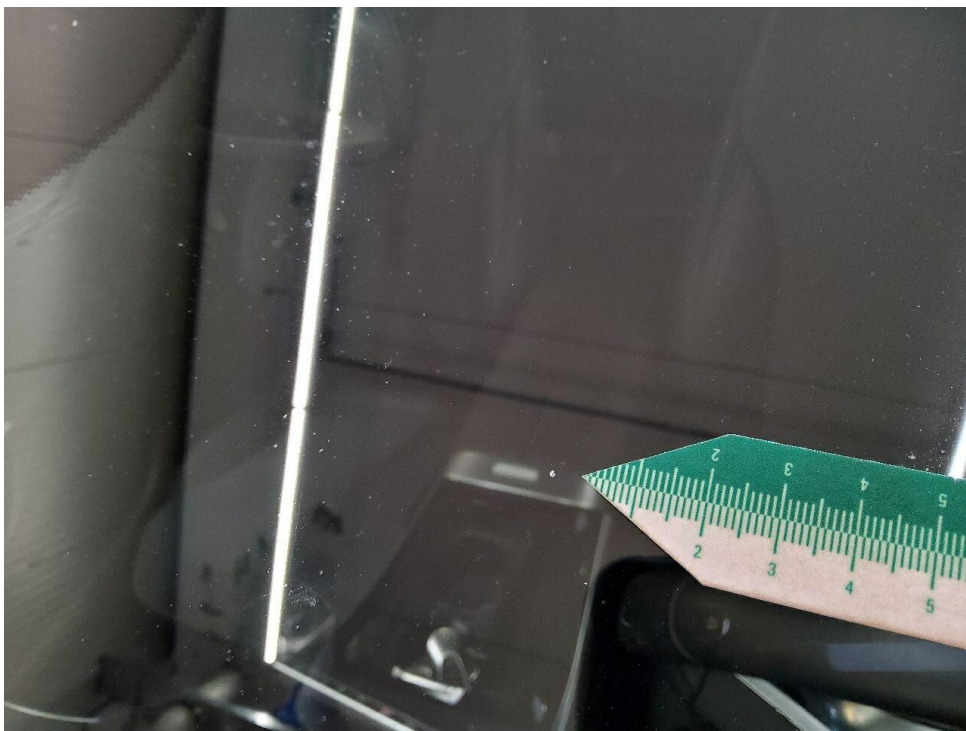
Bild 22 : Frontscheibe Steinschlag

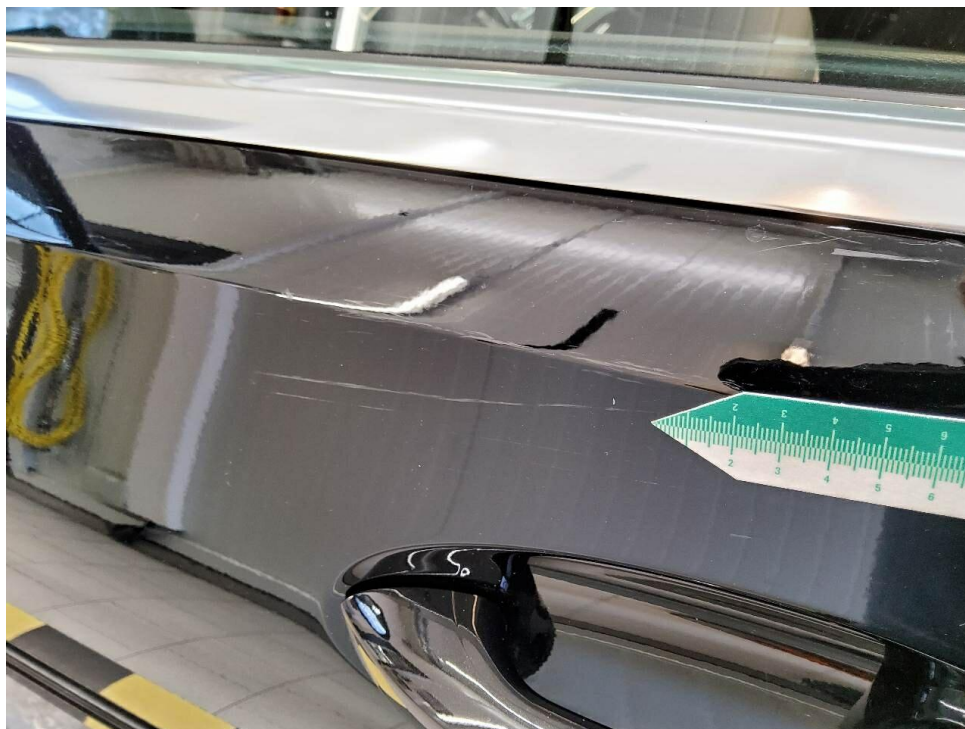
Bild 23 : Tür vorn links zerkratzt

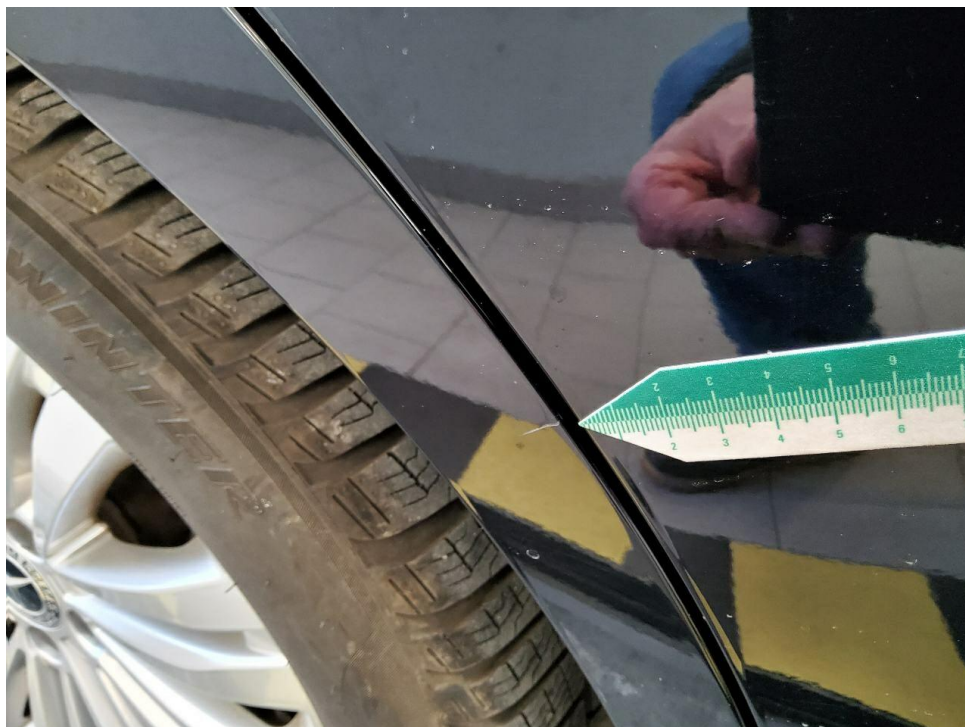
Bild 24 : Seitenwand hinten rechts zerkratzt

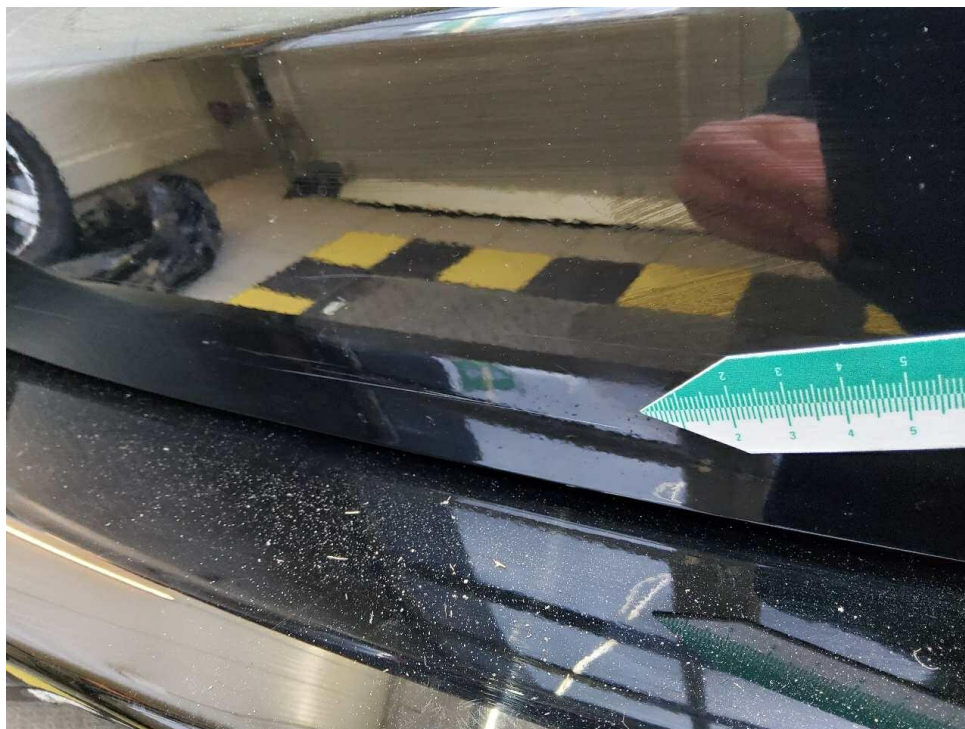
Bild 25 : Heckklappe zerkratzt

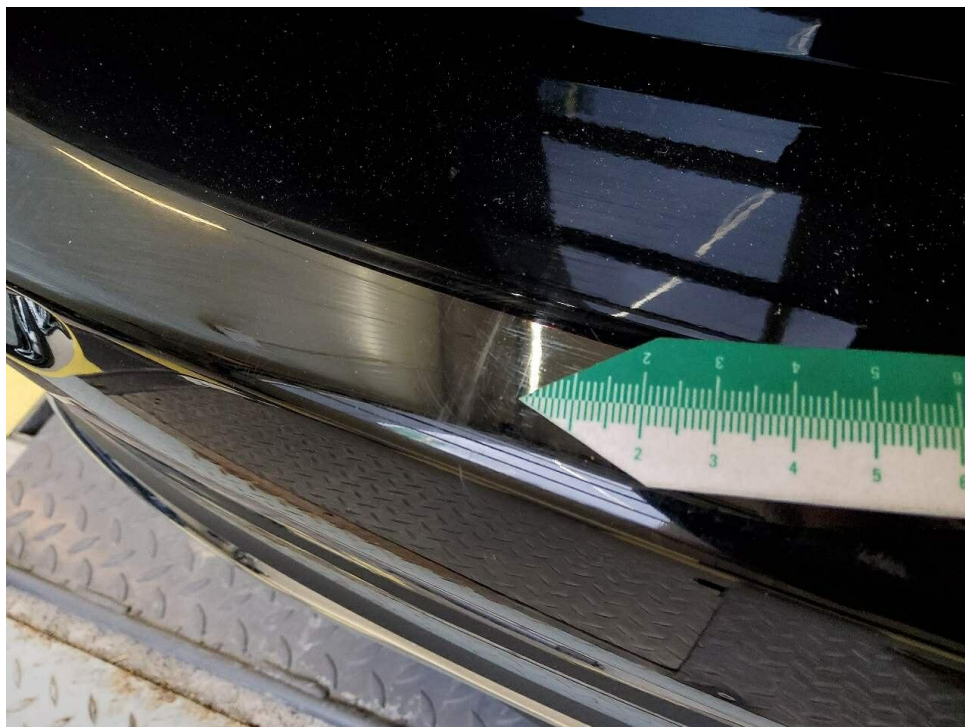
Bild 26 : Stoßfänger hinten zerkratzt
