## Expertise

Protokollnummer: 41330442  
Auftrags-Nr / Referenz: 25071114  
Besichtigungsdatum: 01.09.2025

Modell: C 220 d T 9G-TRONIC AMG Line

FIN: W1KAH0EB1PF114092

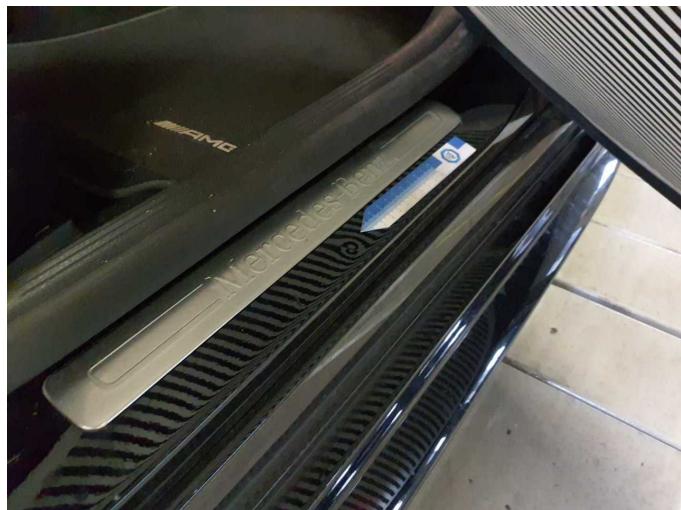
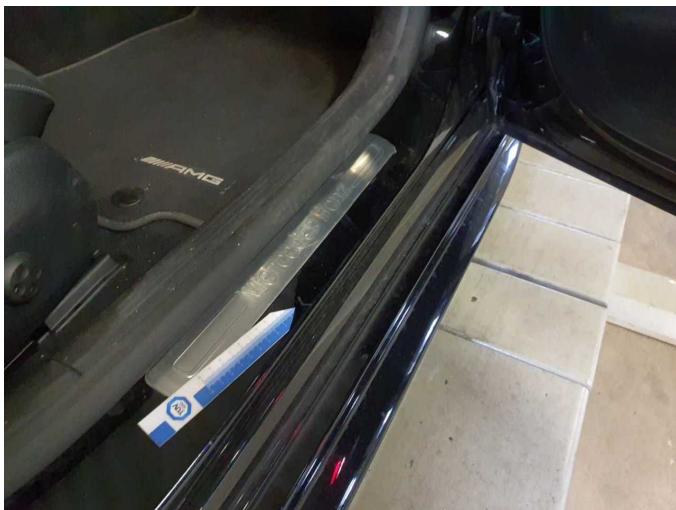
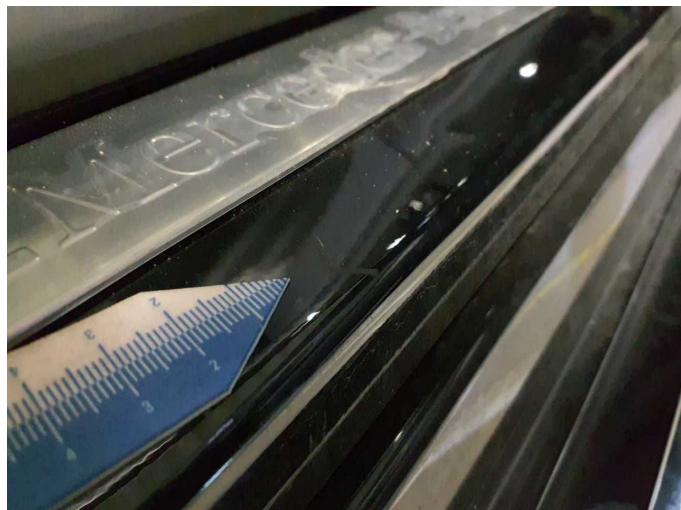
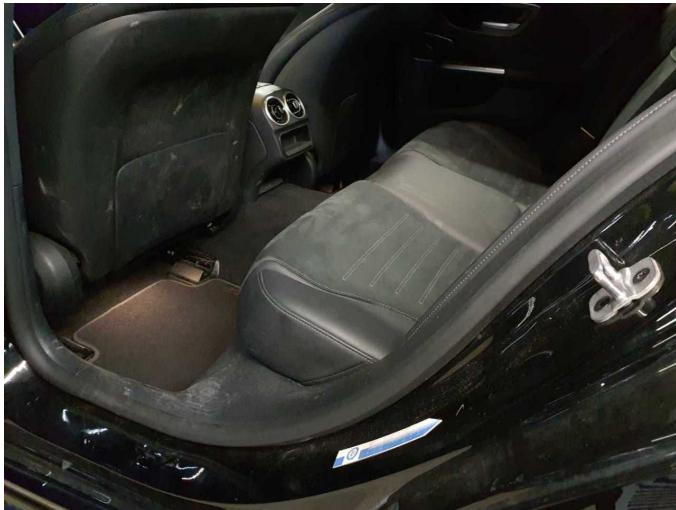
**Beschädigung 6:** Schweller rechts: Einstieg - Delle / Lackschaden - Smart Repair

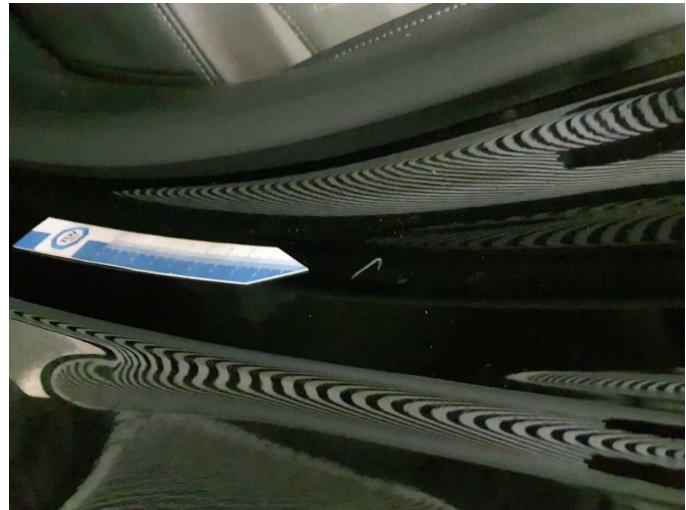
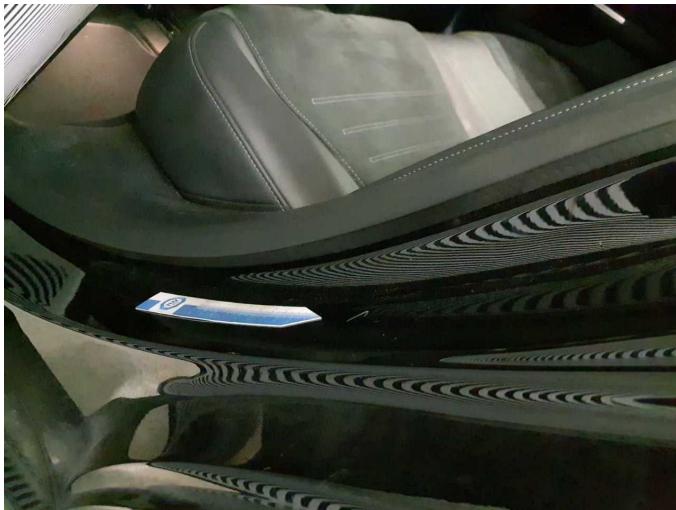
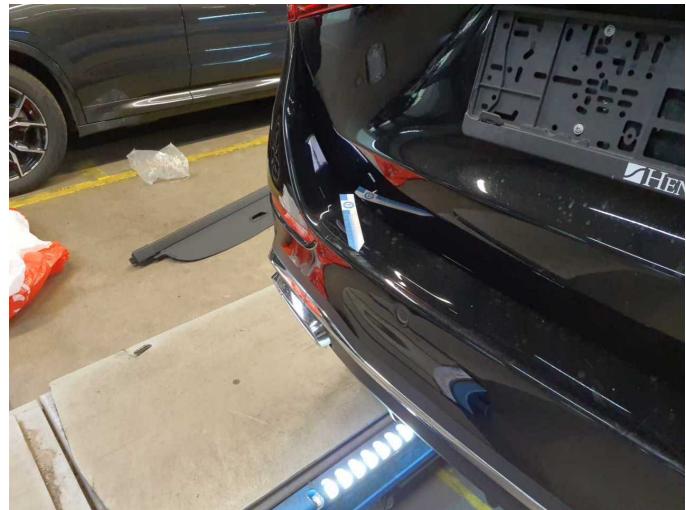
**Beschädigung 7:** Seitenwand links: Einstieg - Delle / Lackschaden - Smart Repair

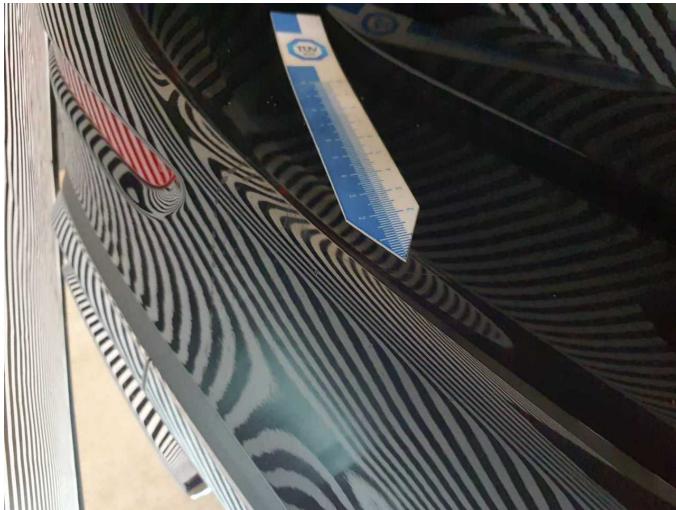
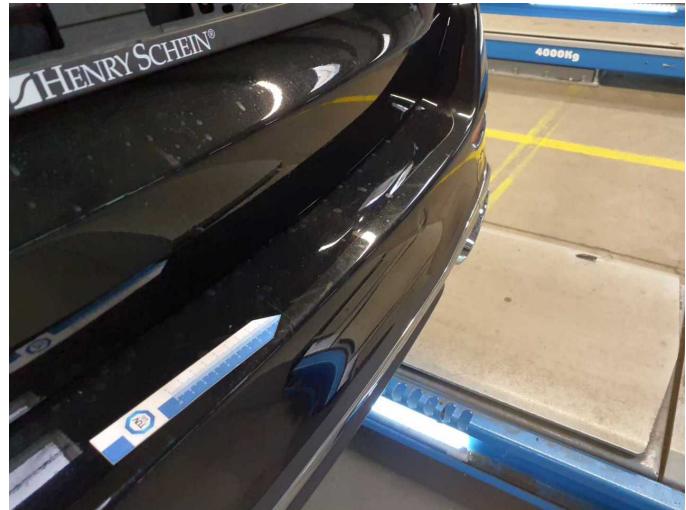
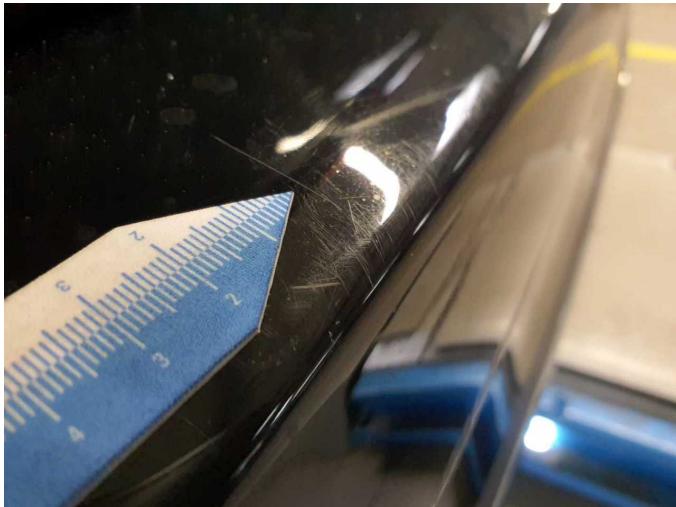
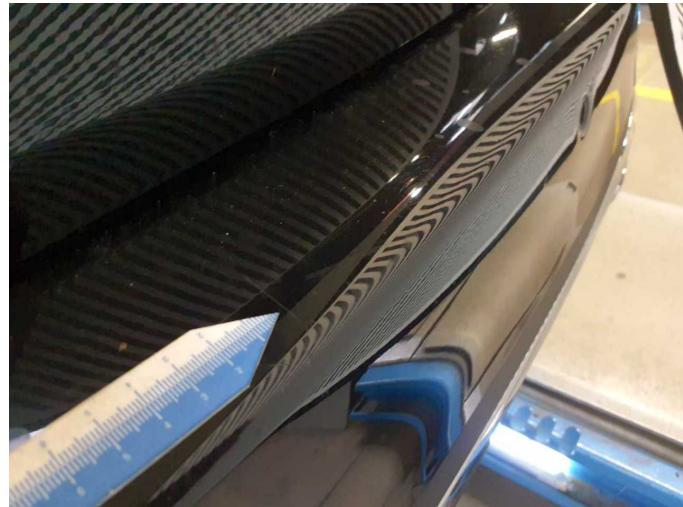
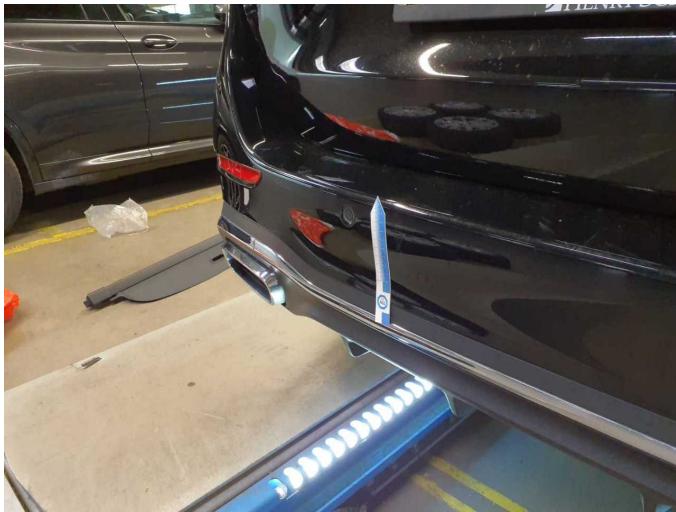
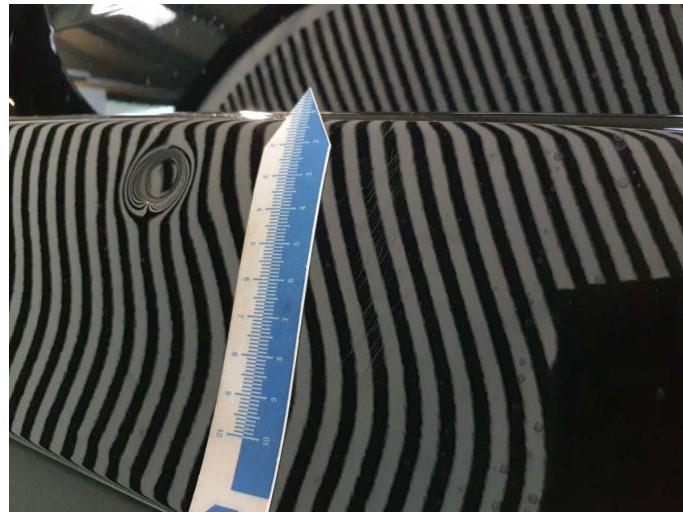
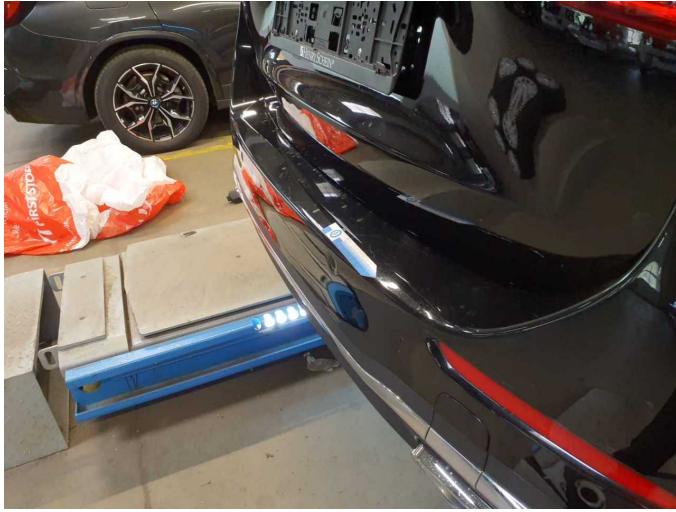
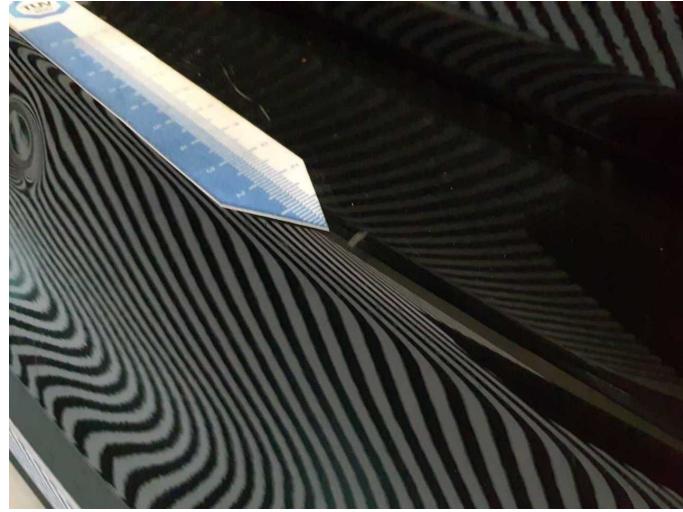
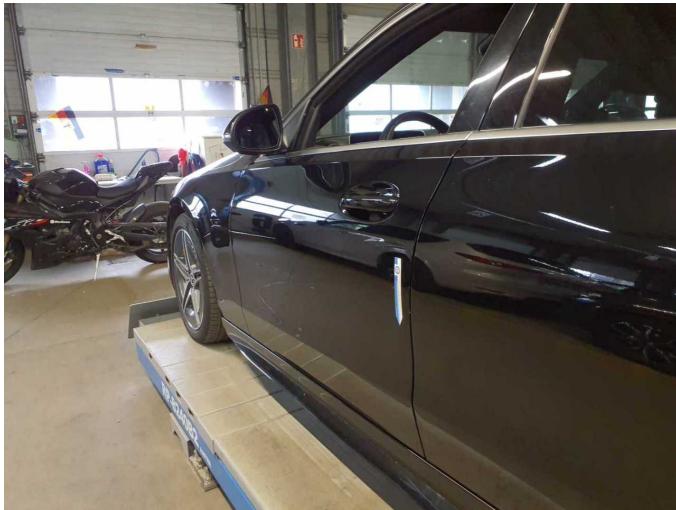
**Beschädigung 8:** Stoßfänger hinten: Stoßfänger hinten - verkratzt / verschürft - lackieren

**Beschädigung 8:** Stossfänger hinten: Stossfänger hinten - verkratzt / verschürt - lackieren

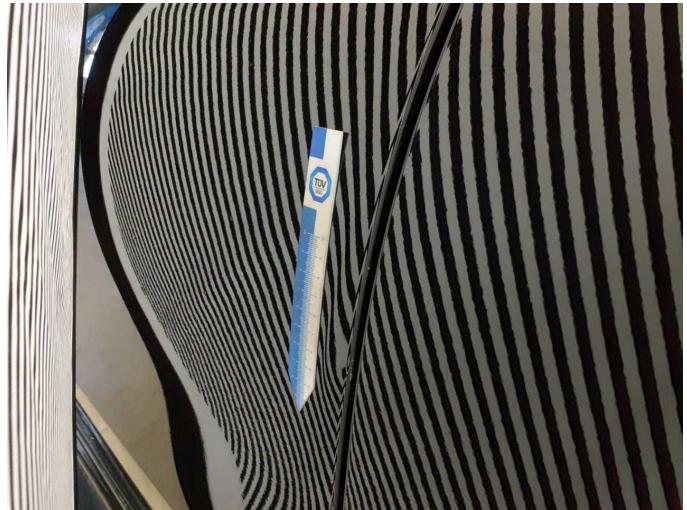
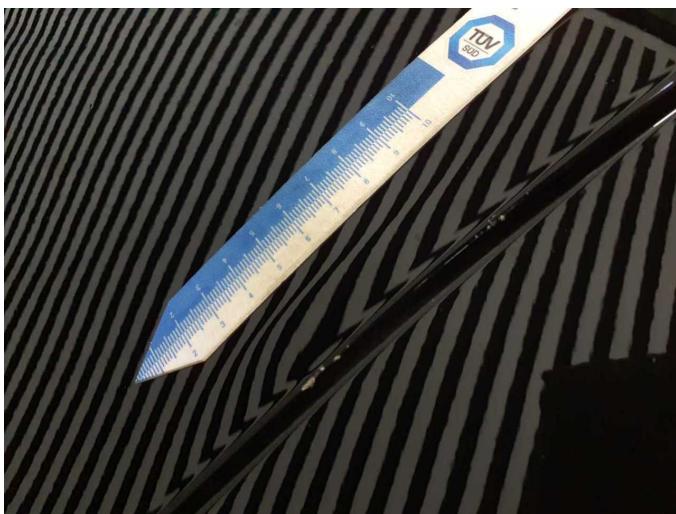
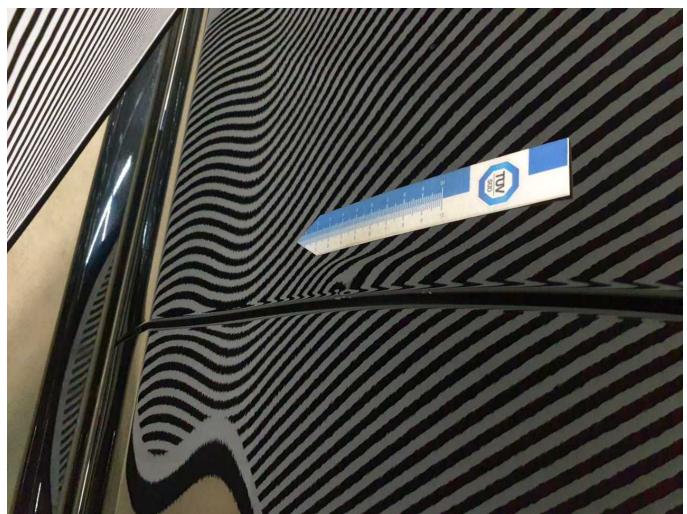
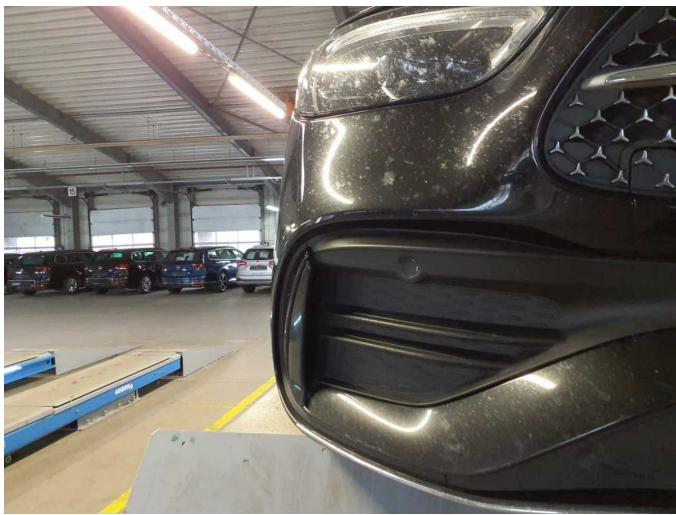
**Beschädigung 9:** Tür vorn links: Tür - verformt - instandsetzen und lackieren

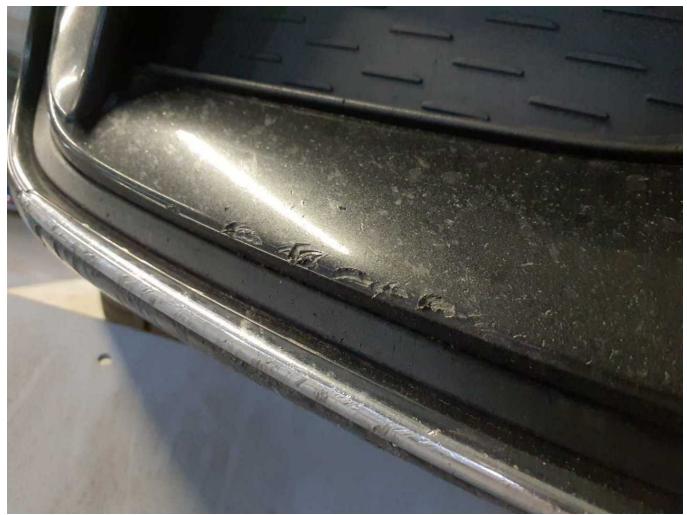
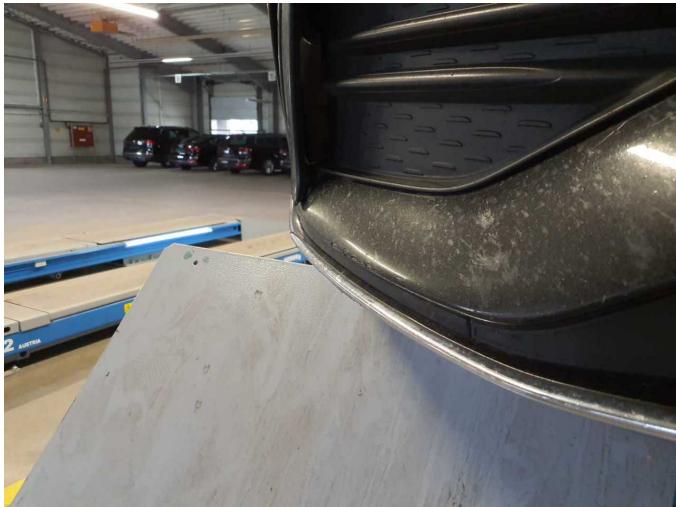
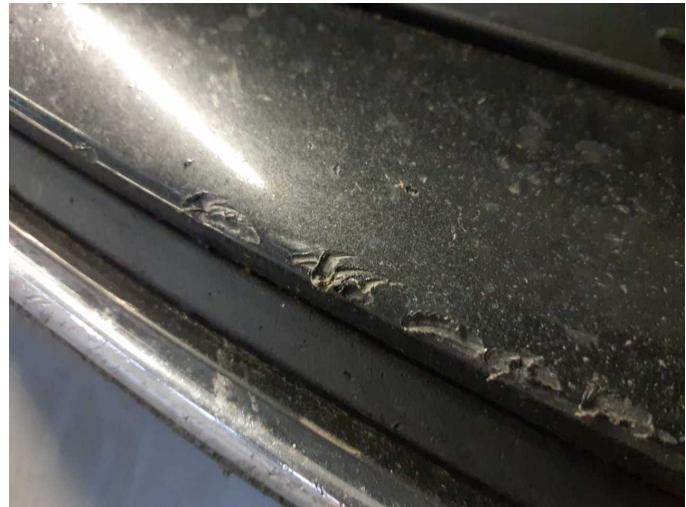
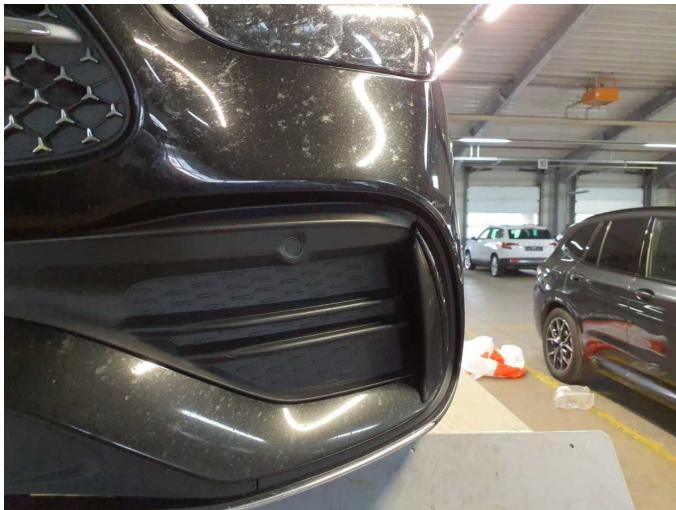
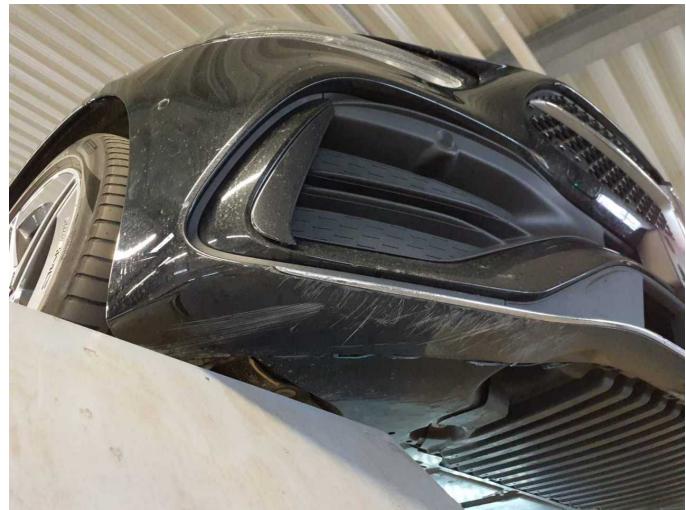
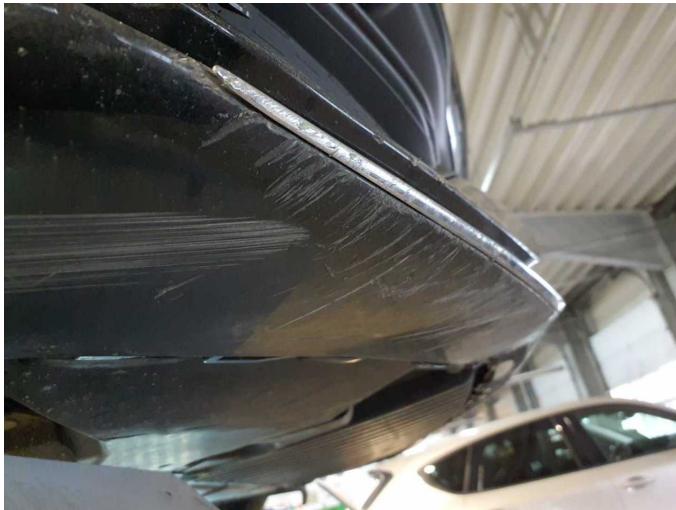
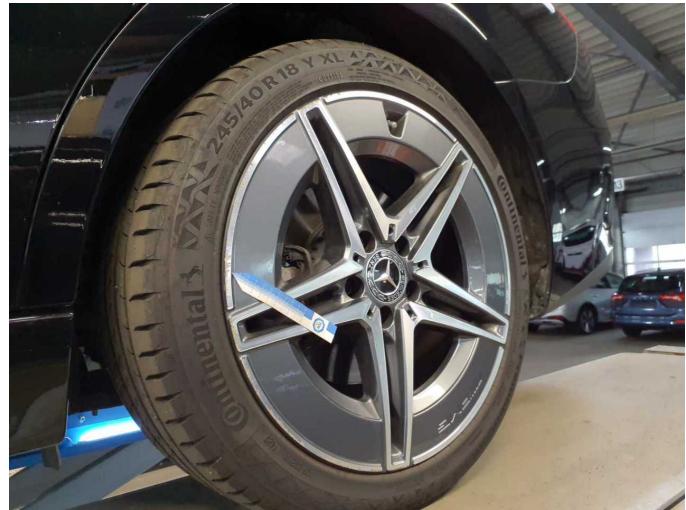
**Beschädigung 10:** Stoßfänger vorn: Stoßfänger vorn - verkratzt / verschürft - instandsetzen und lackieren

**Beschädigung 10:** Stossfänger vorn: Stossfänger vorn - verkratzt / verschürt - instandsetzen und lackieren

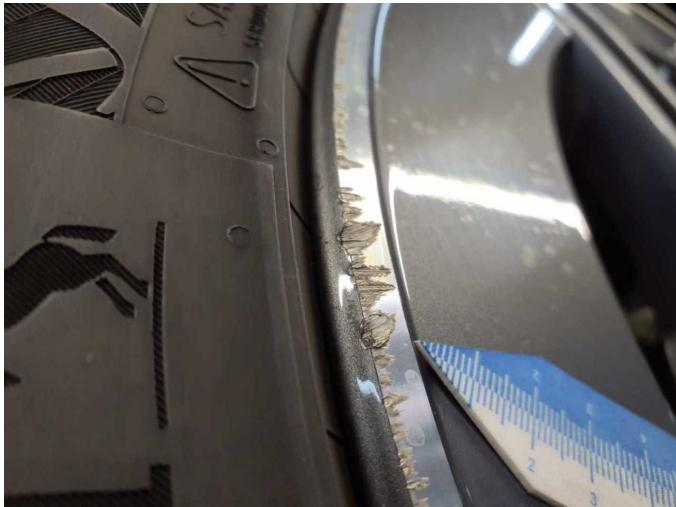
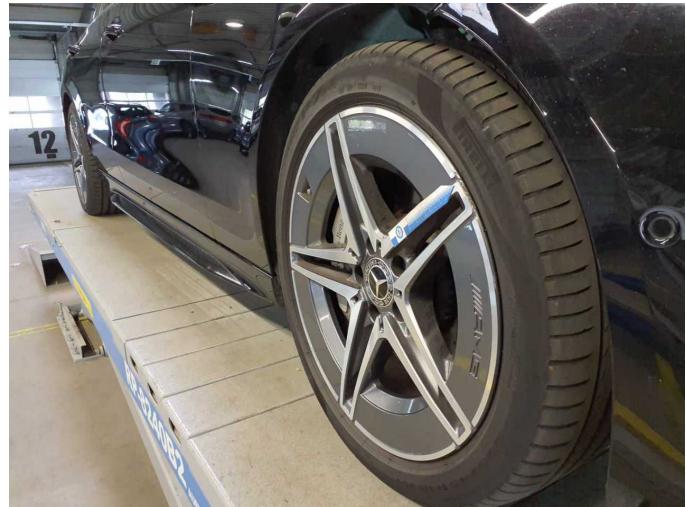
**Beschädigung 11:** Rad/Reifen: Leichtmetallfelge hinten links (Materialabtrag) - beschädigt - erneuern

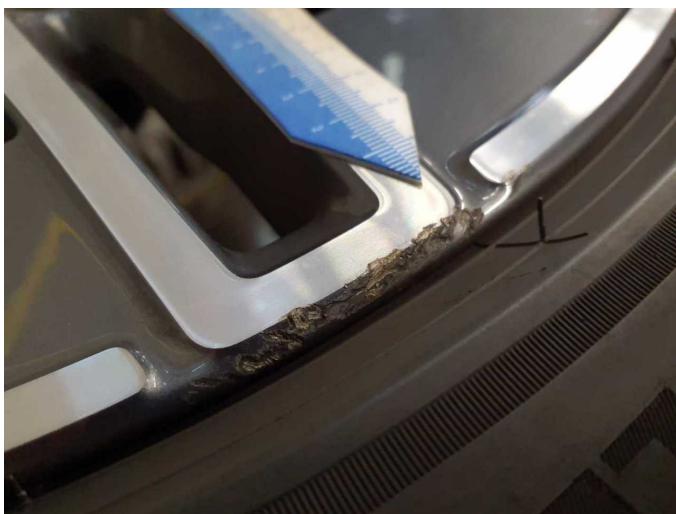
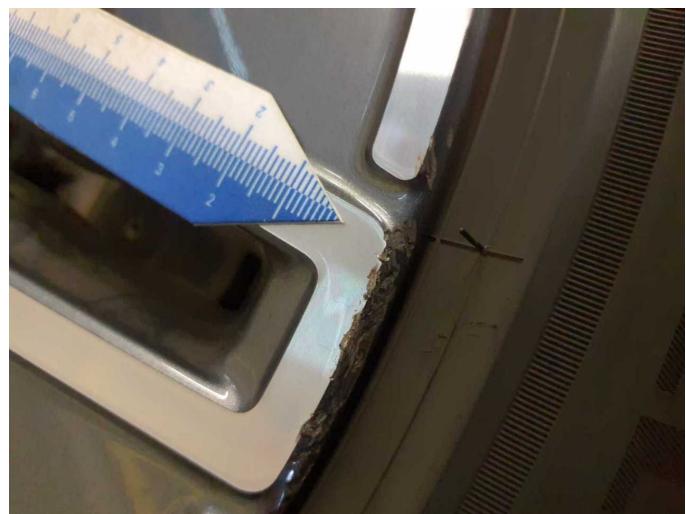
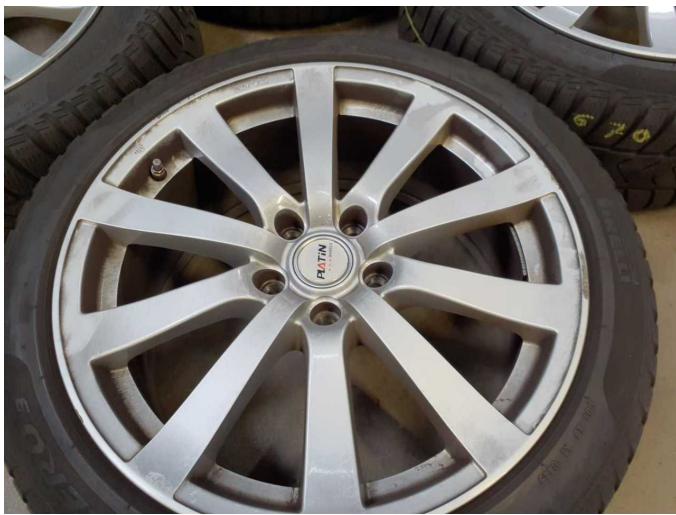
**Beschädigung 12:** Rad/Reifen: Leichtmetallfelge vorn rechts (Materialabtrag) - beschädigt - erneuern

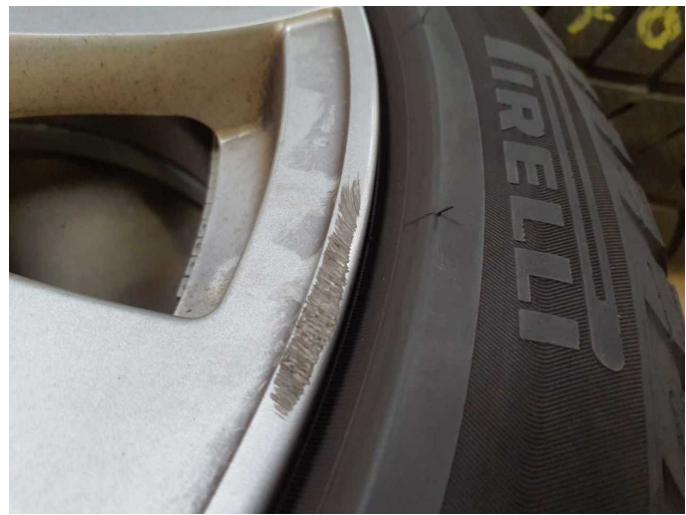
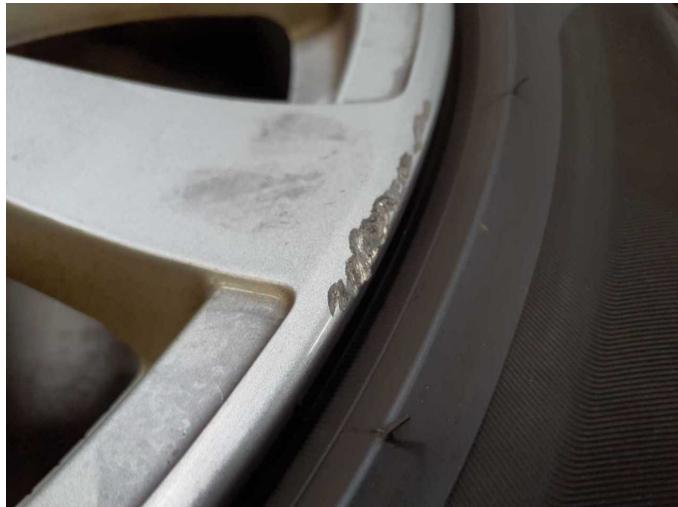
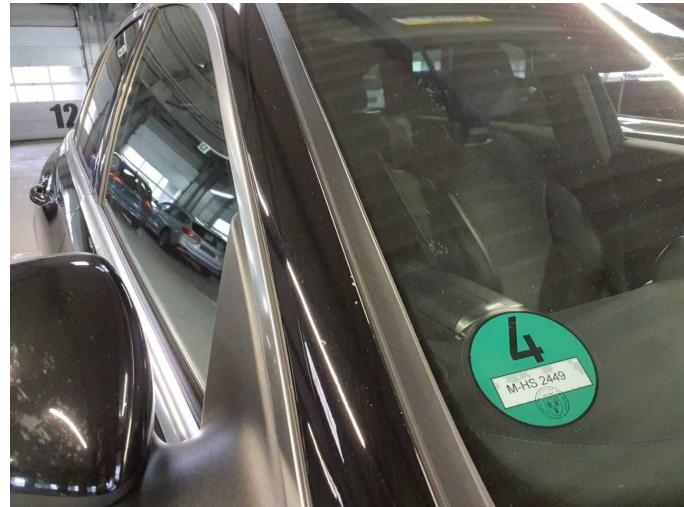
**Gebrauchsspur 1:** 2.Radsatz: 1 Leichtmetallfelge - beschädigt - kein Abzug

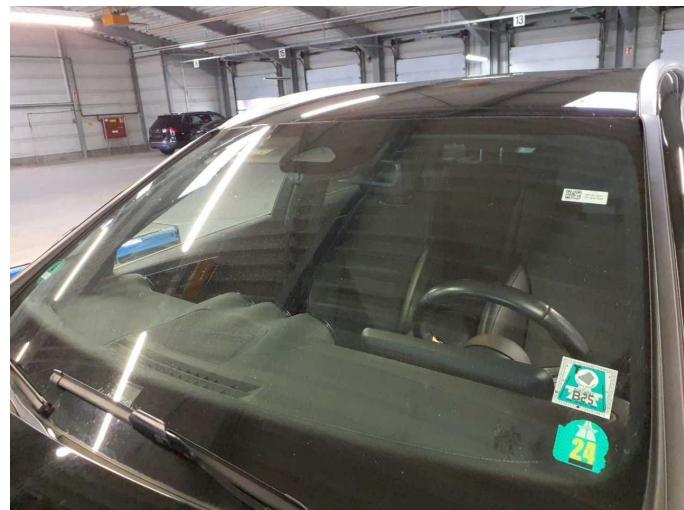
**Gebrauchsspur 2:** Karosserie: A-Säule rechts - Steinschlag - kein Abzug

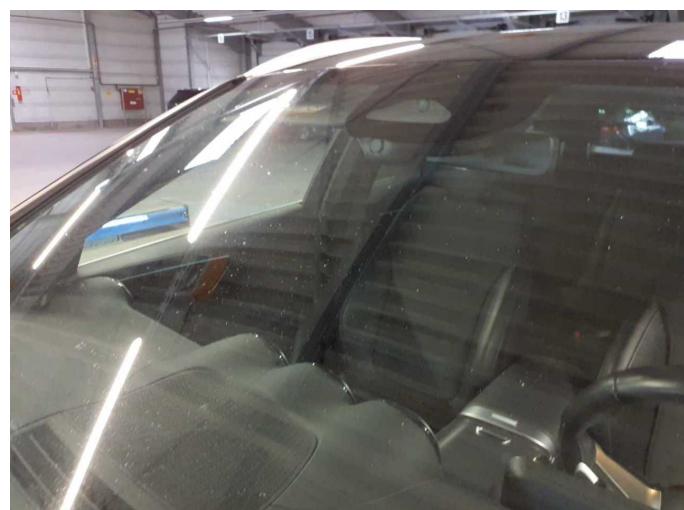
**Gebrauchsspur 3:** Verglasung: Frontscheibe - Steinschlag - kein Abzug

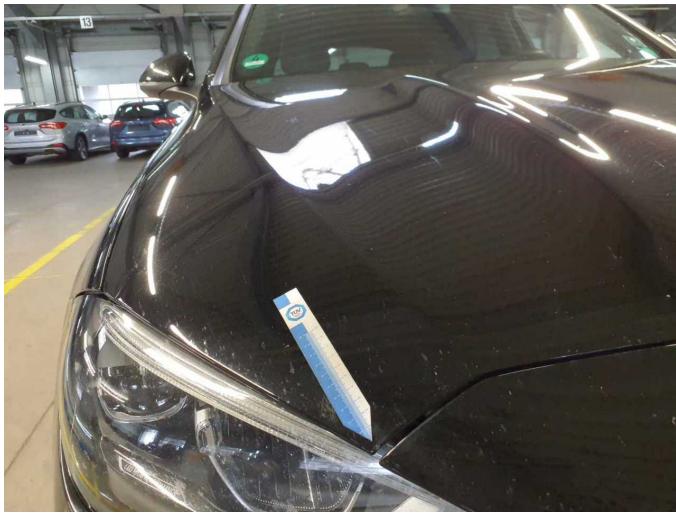
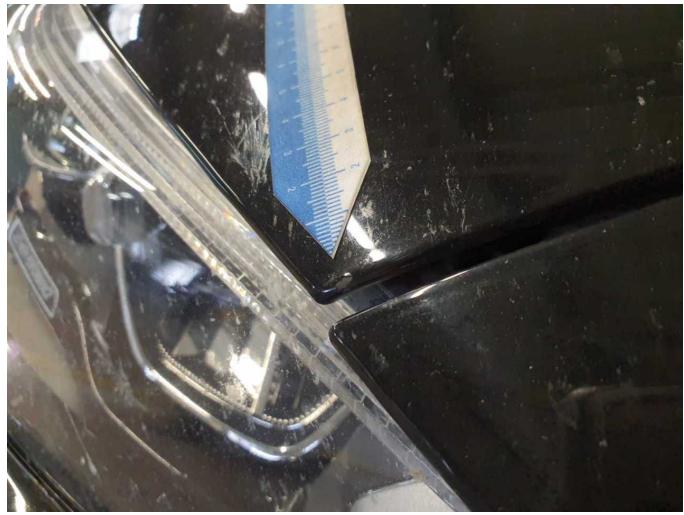
**Gebrauchsspur 6:** Motorhaube: Motorhaube (Kratzer) - Steinschlag - kein Abzug

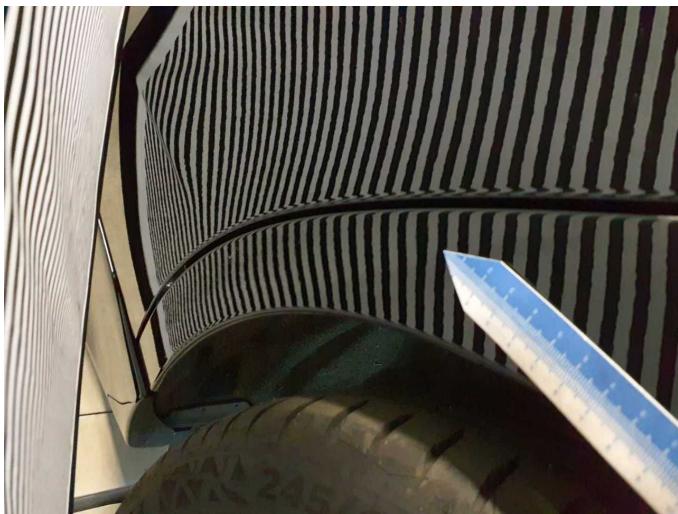
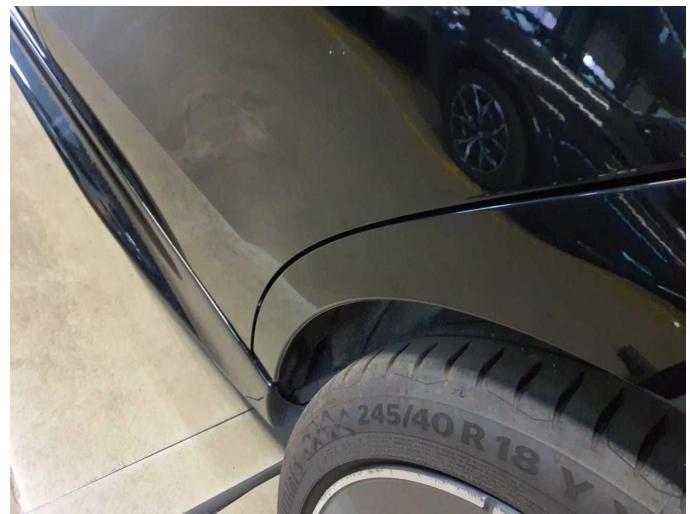
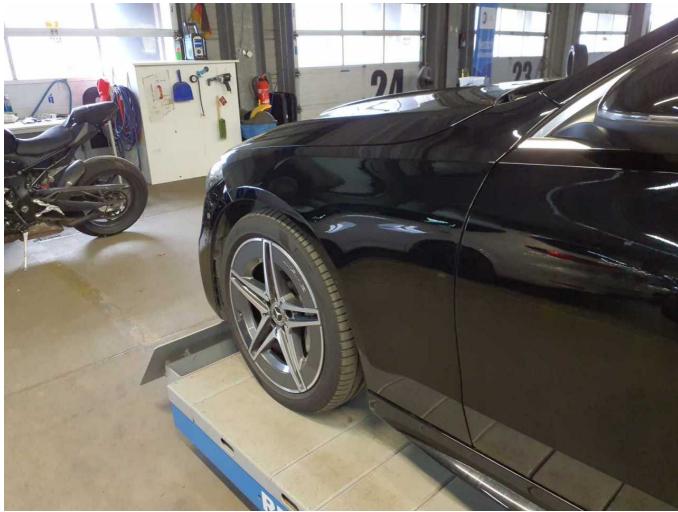
**Gebrauchsspur 10:** Seitenwand links: Seitenwand - Delle(n) - sanft instandsetzen

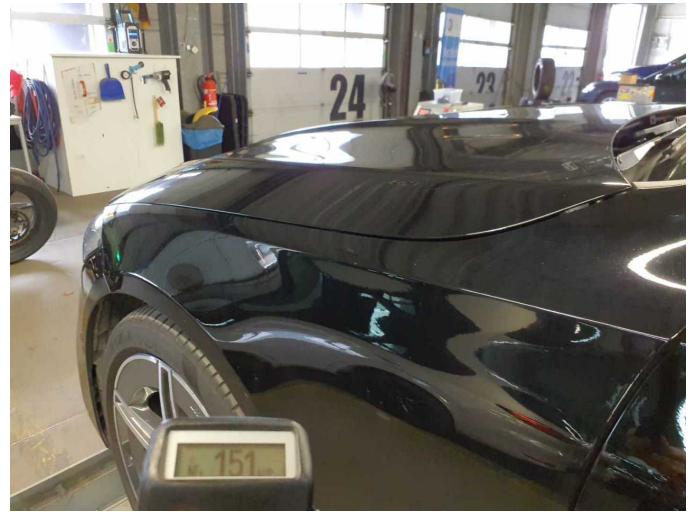
Kotflügel links	151 µm	Motorhaube	158 µm
-----------------	--------	------------	--------

**Nachlackierung 1:** Kotflügel links

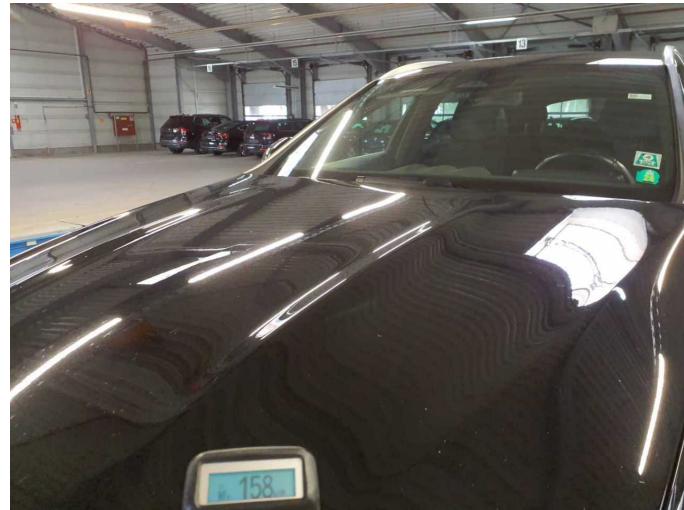
Nachlackierung 2: Motorhaube
