Expertise

Protokollnummer: 41345449
Auftrags-Nr / Referenz: 25120123
Besichtigungsdatum: 02.09.2025

Modell: C 300 e T 9G-TRONIC AMG Line

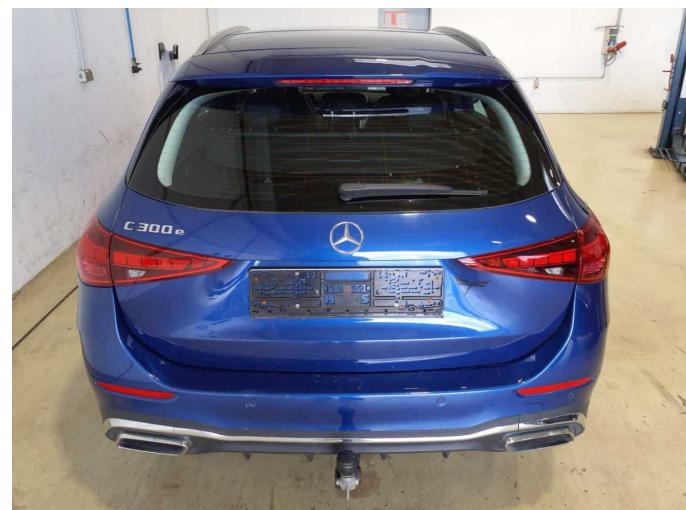
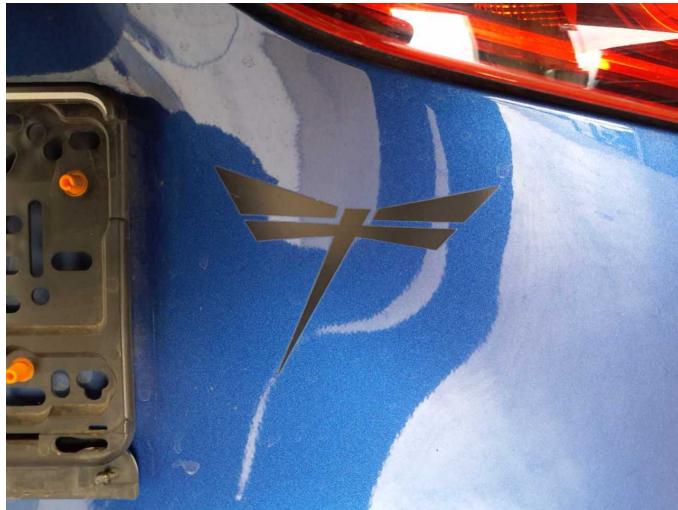
Nr.	Bauteilgruppe	Beschreibung
1	Heckklappe/-tür	Heckklappe - beklebt/ beschriftet - entkleben/neutralisieren
2	Motorhaube	Motorhaube - Delle(n) - Smart Repair
3	Tür vorn links	Tür - Kratzer - Smart Repair
4	Seitenwand links	Seitenwand - Delle(n) - Smart Repair
5	Heckklappe/-tür	Heckklappe - Delle(n) - Smart Repair
6	Verkleidungen/ Abdeckungen	Zierleiste / Dekorleiste (Chromeleiste) - verkratzt / verschürft - erneuern
7	Rad/Reifen	Leichtmetallfelge hinten links - verkratzt / verschürft - Wertminderung
8	Seitenwand rechts	Einstieg - Delle / Lackschaden - instandsetzen und lackieren
9	Stossfänger hinten	Stossfänger hinten - Kratzer - instandsetzen und lackieren
10	Stossfänger vorn	Stossfänger vorn - Kratzer - instandsetzen und lackieren
11	Rad/Reifen	Leichtmetallfelge vorn rechts (Materialabtrag) - verkratzt / verschürft - erneuern
12	Rad/Reifen	Leichtmetallfelge hinten rechts - verkratzt / verschürft - erneuern

Beschädigung 1: Heckklappe/-tür: Heckklappe - beklebt/ beschriftet - entkleben/neutralisieren

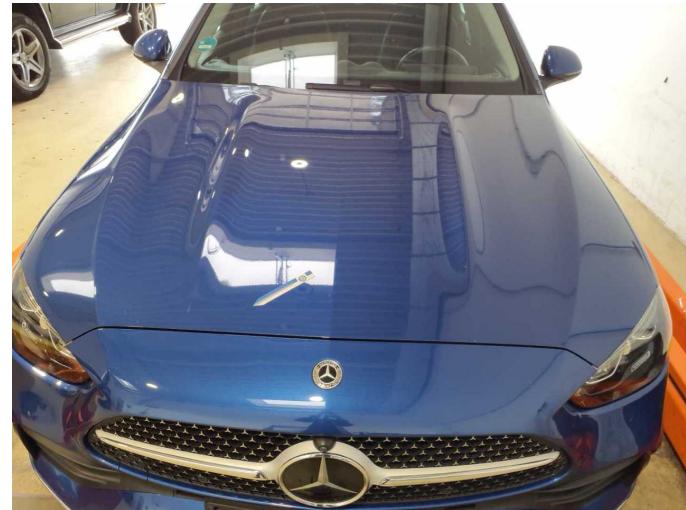
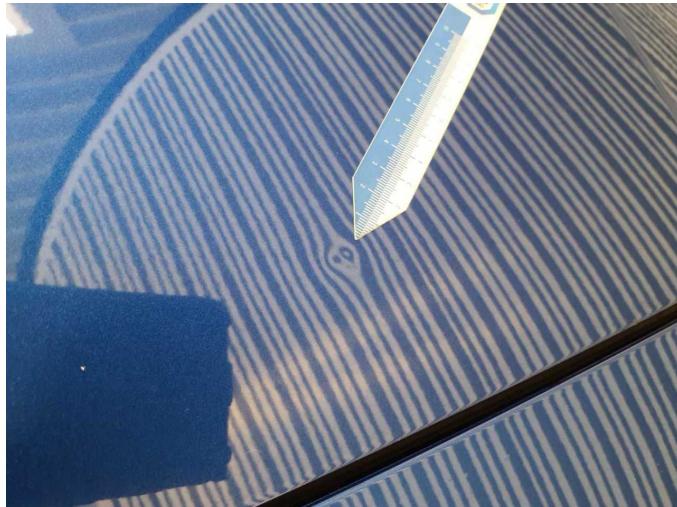
Beschädigung 2: Motorhaube: Motorhaube - Delle(n) - Smart Repair

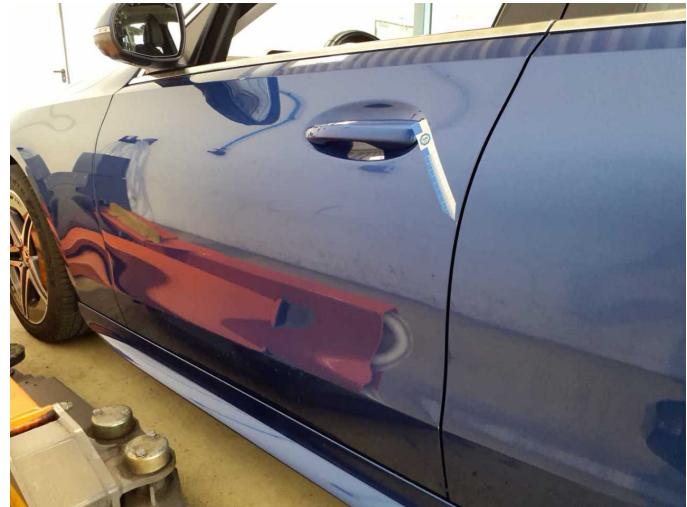
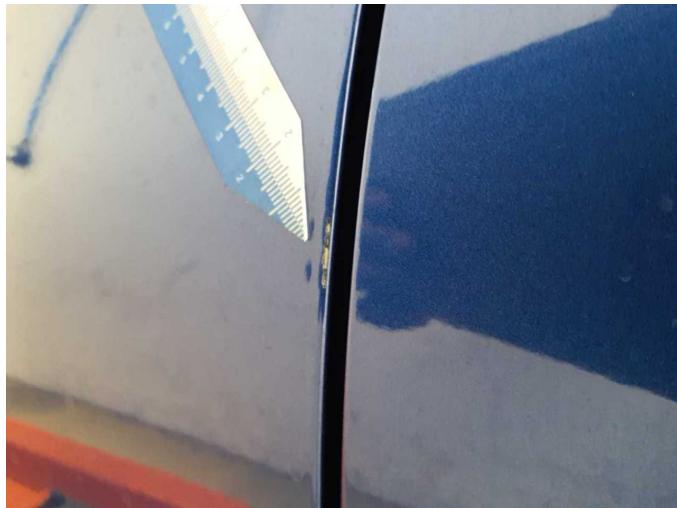
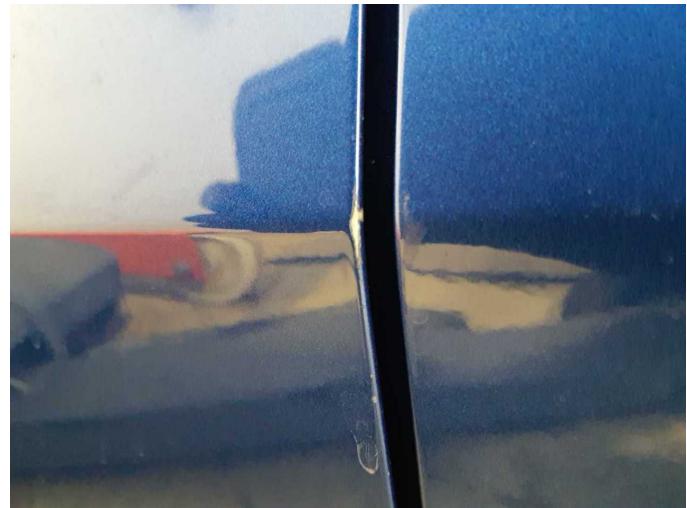
Beschädigung 3: Tür vorn links: Tür - Kratzer - Smart Repair

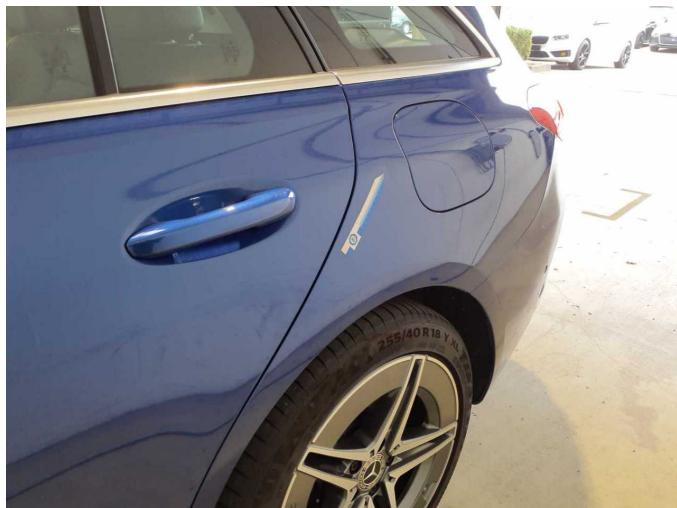
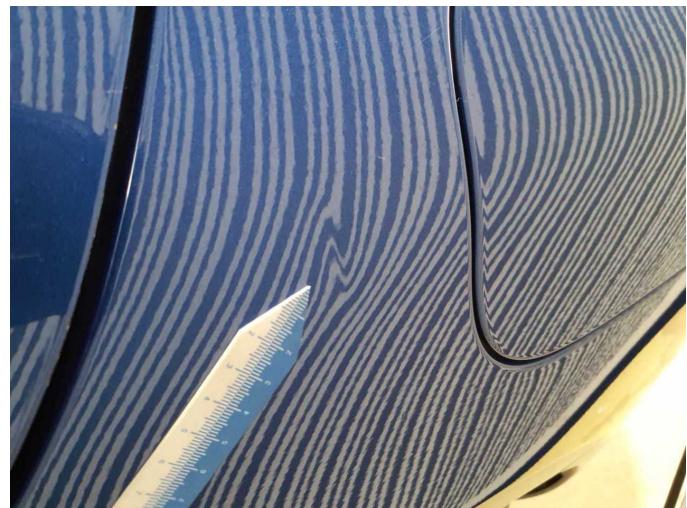
Beschädigung 4: Seitenwand links: Seitenwand - Delle(n) - Smart Repair

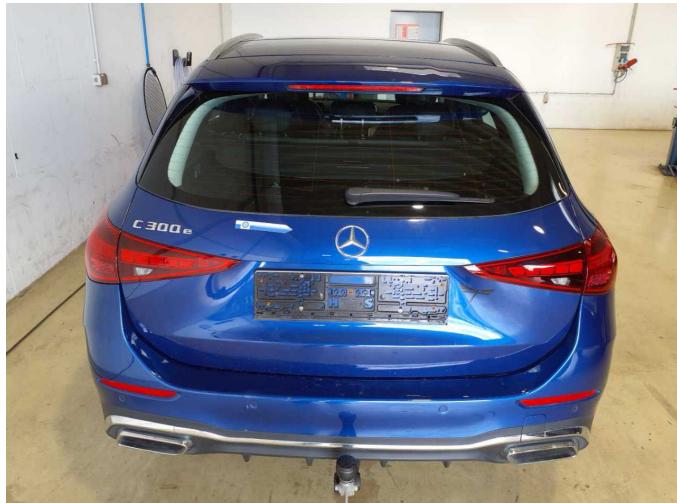
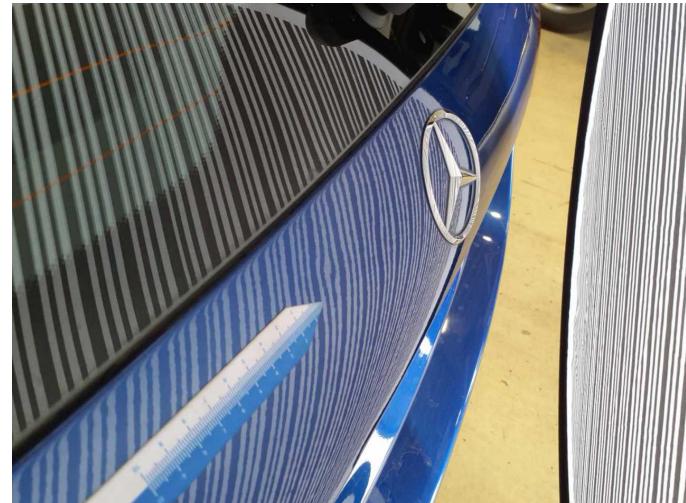
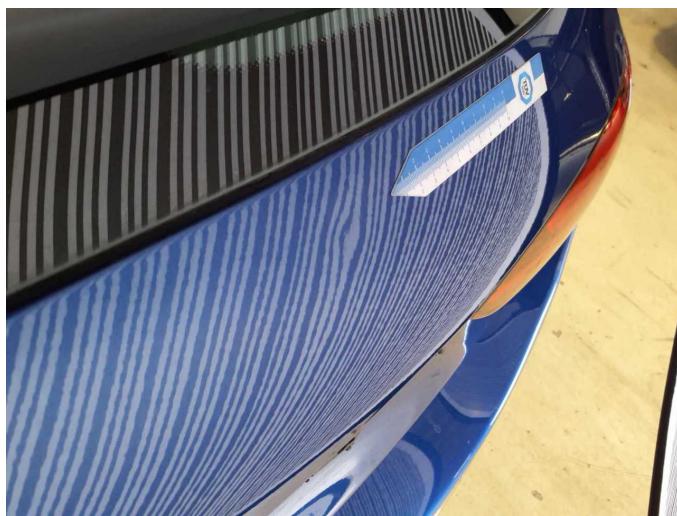
Beschädigung 5: Heckklappe/-tür: Heckklappe - Delle(n) - Smart Repair

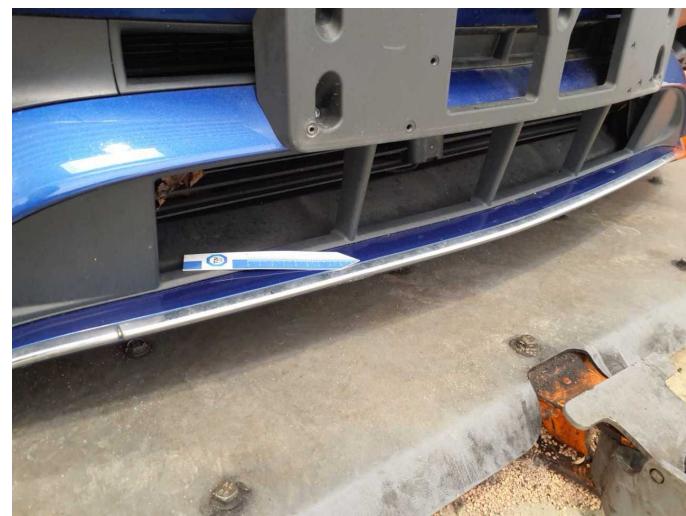
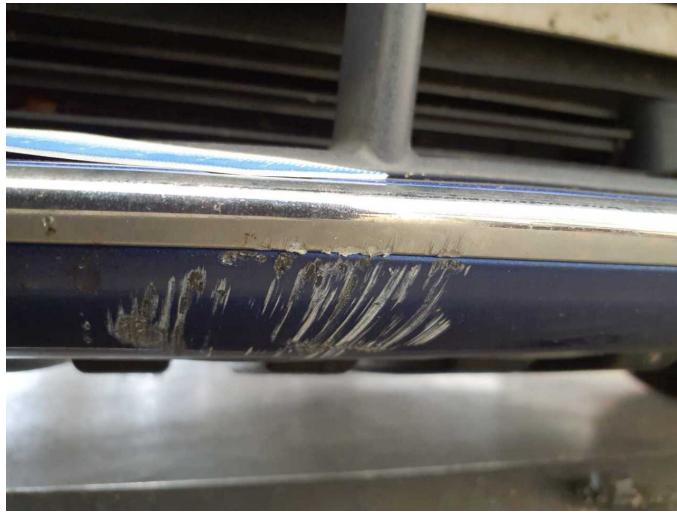
Beschädigung 6: Verkleidungen/Abdeckungen: Zierleiste / Dekorleiste (Chromeleiste) - verkratzt / verschürft - erneuern

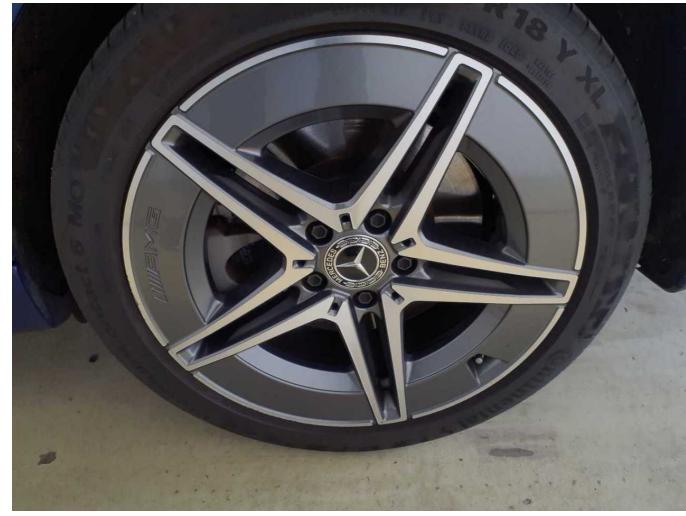
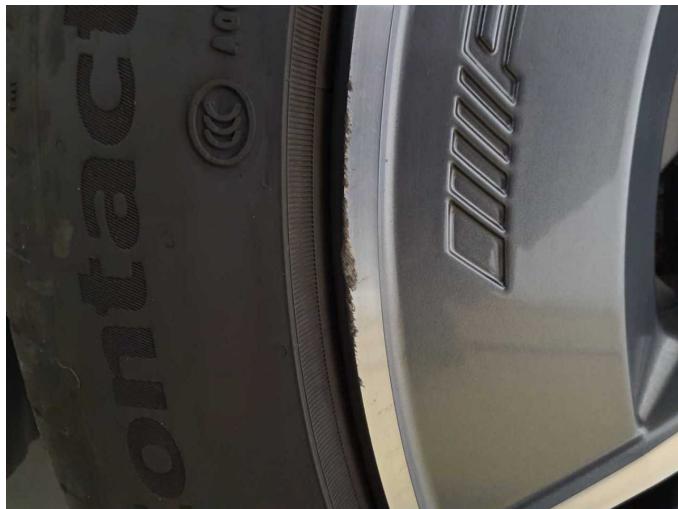
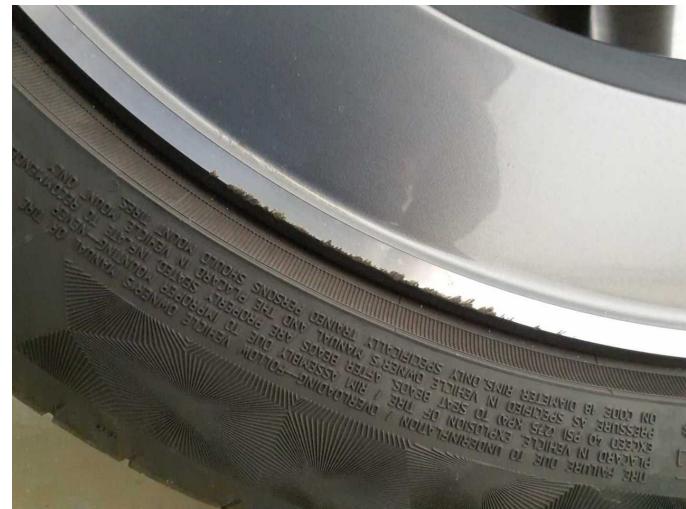
Beschädigung 7: Rad/Reifen: Leichtmetallfelge hinten links - verkratzt / verschürft - Wertminderung

Beschädigung 7: Rad/Reifen: Leichtmetallfelge hinten links - verkratzt / verschürt - Wertminderung

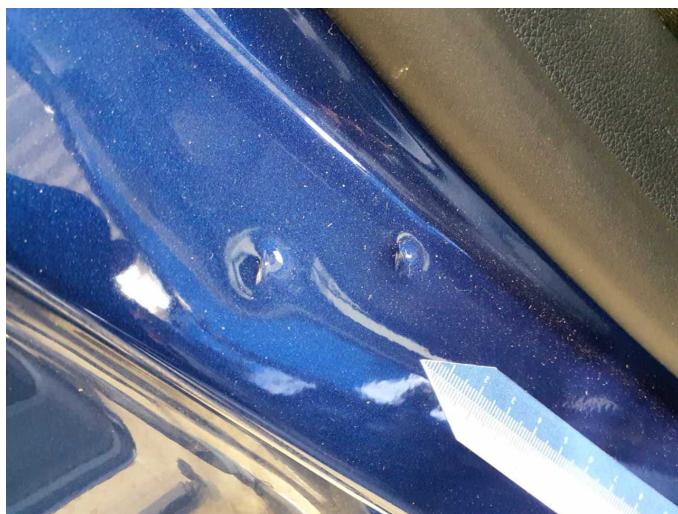
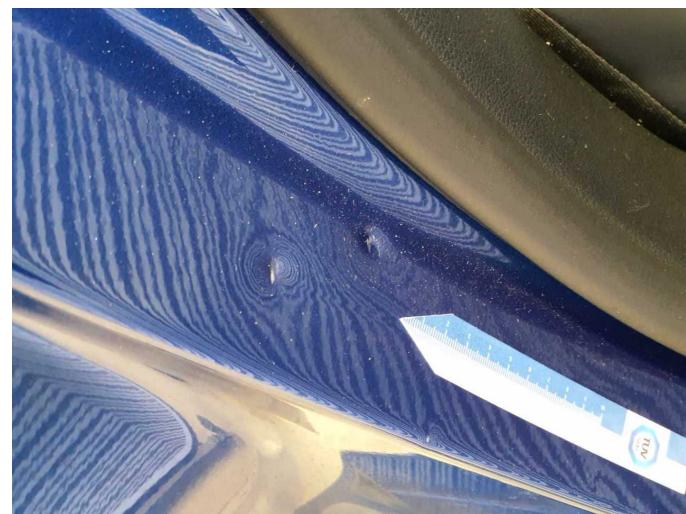
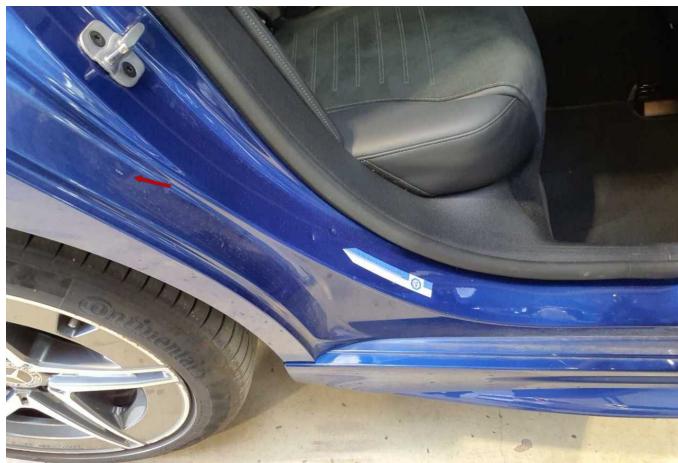
Beschädigung 8: Seitenwand rechts: Einstieg - Delle / Lackschaden - instandsetzen und lackieren

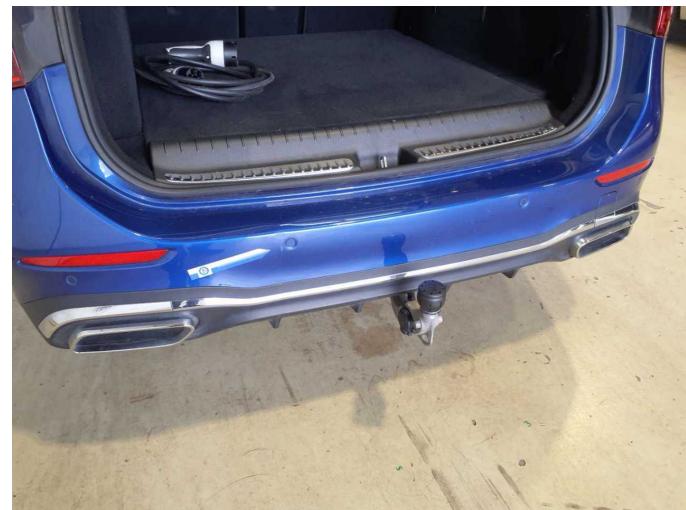
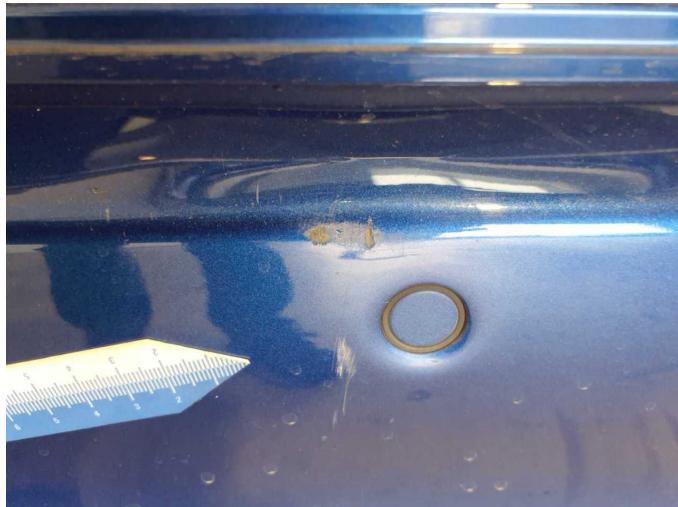
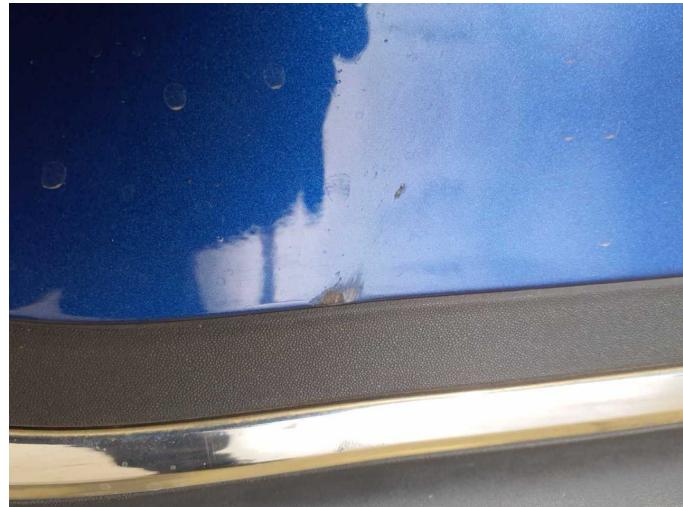
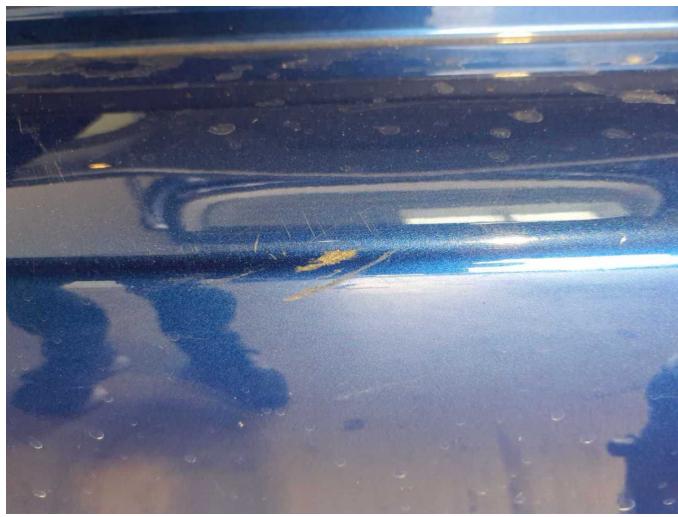
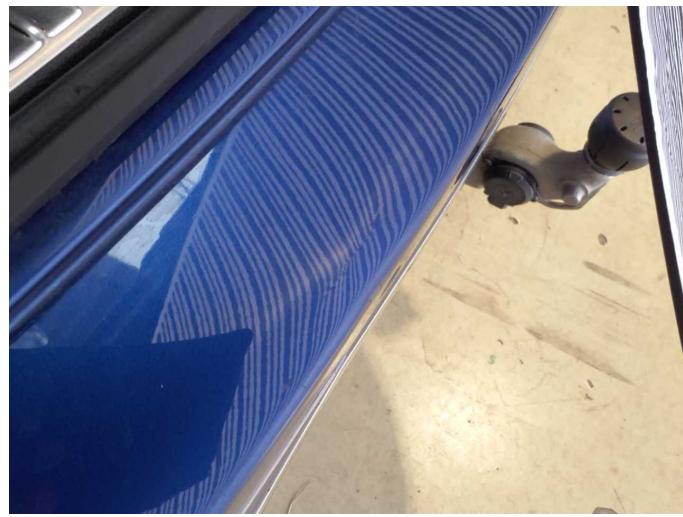
Beschädigung 9: Stoßfänger hinten: Stoßfänger hinten - Kratzer - instandsetzen und lackieren

Beschädigung 9: Stossfänger hinten: Stossfänger hinten - Kratzer -
instandsetzen und lackieren

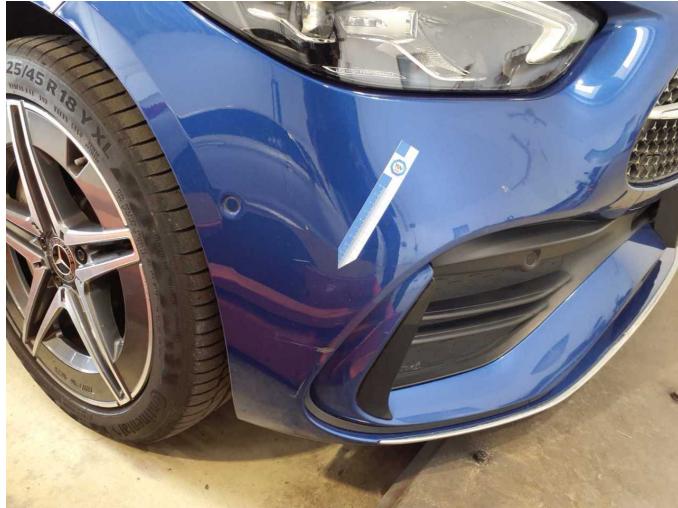
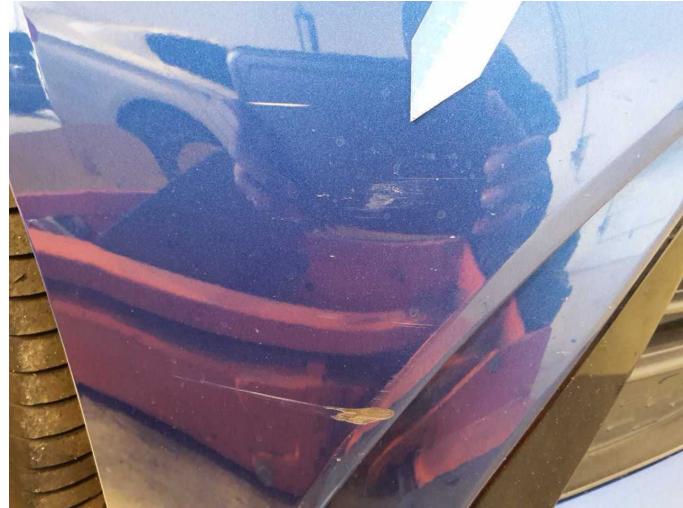
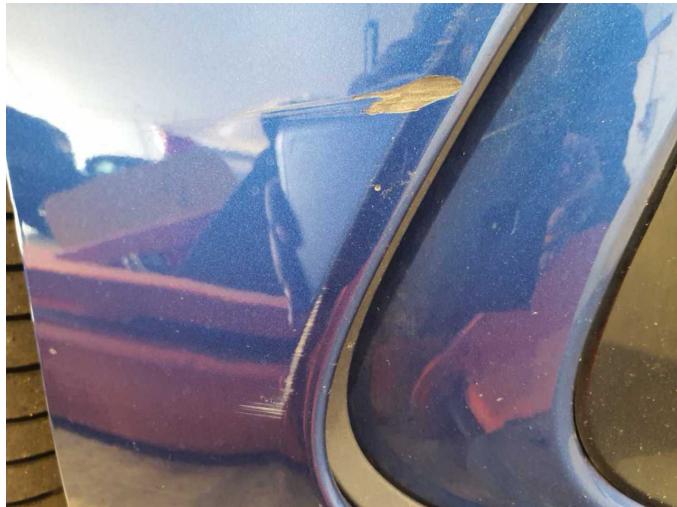
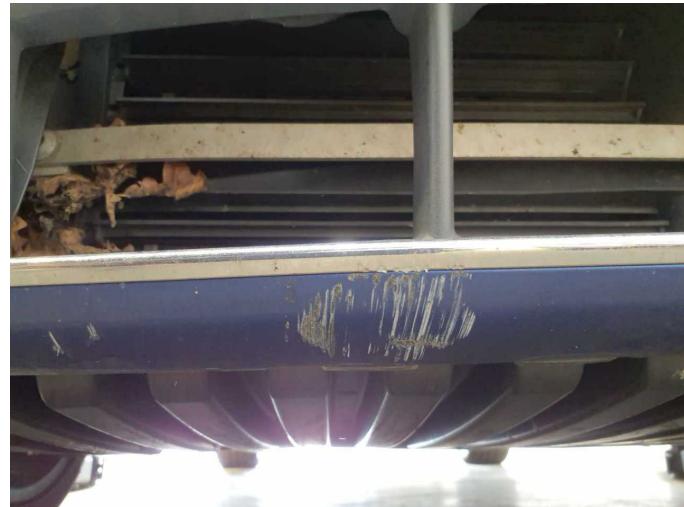
Beschädigung 10: Stossfänger vorn: Stossfänger vorn - Kratzer -
instandsetzen und lackieren

Beschädigung 10: Stoßfänger vorn: Stoßfänger vorn - Kratzer - instandsetzen und lackieren

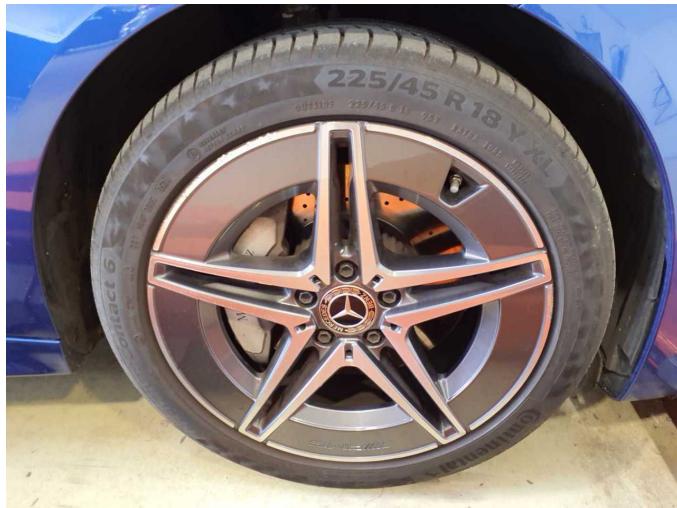
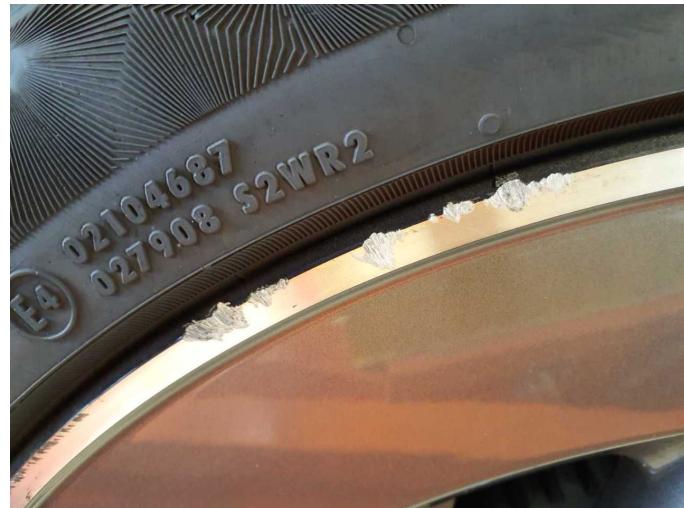
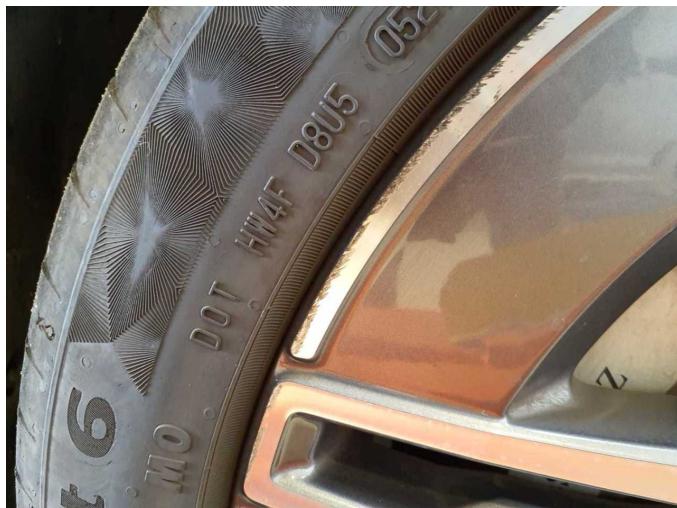
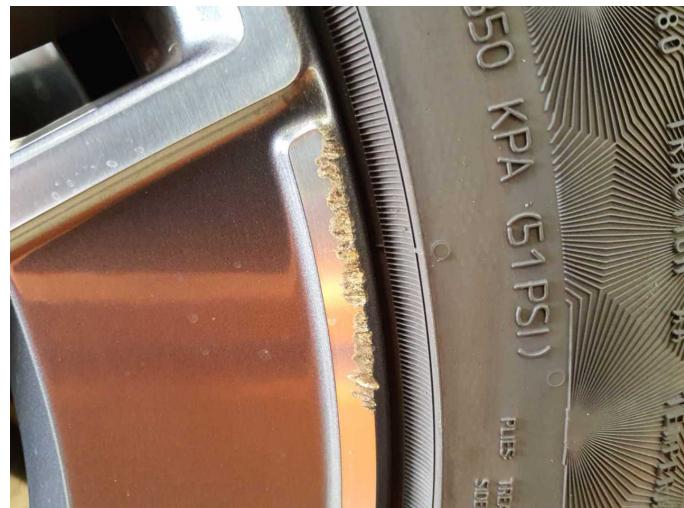
Beschädigung 11: Rad/Reifen: Leichtmetallfelge vorn rechts (Materialabtrag) - verkratzt / verschärft - erneuern

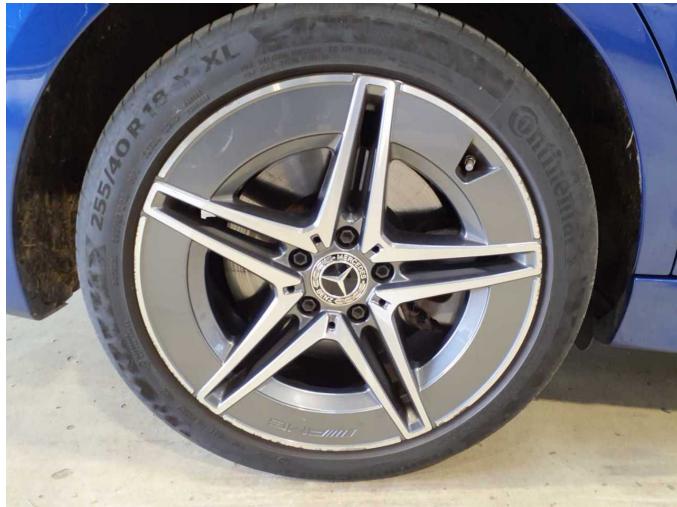
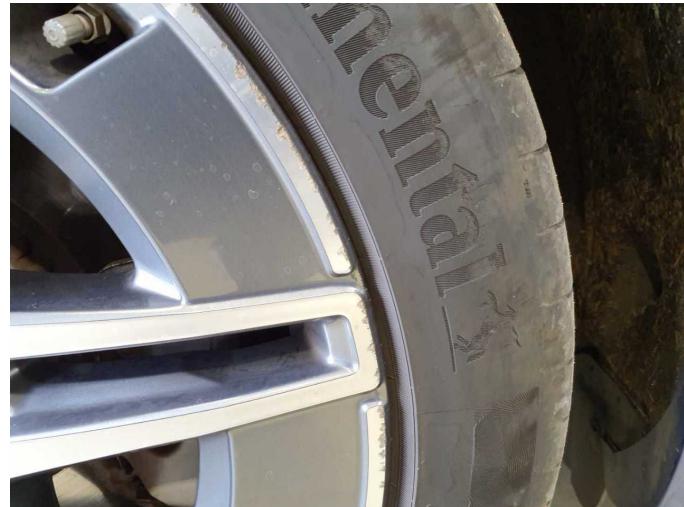
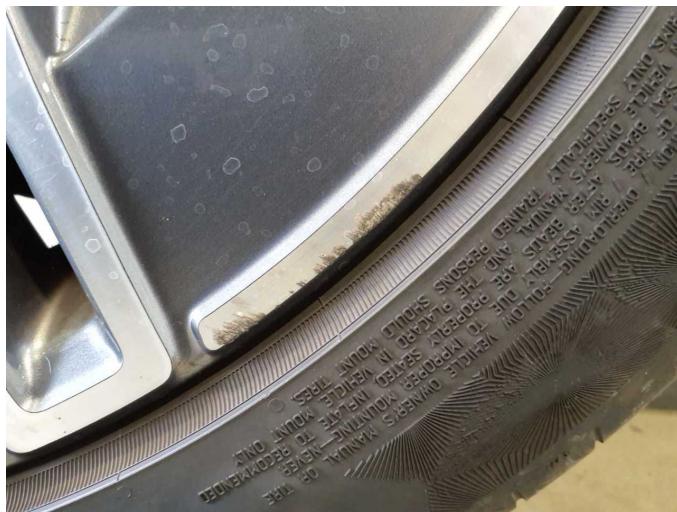
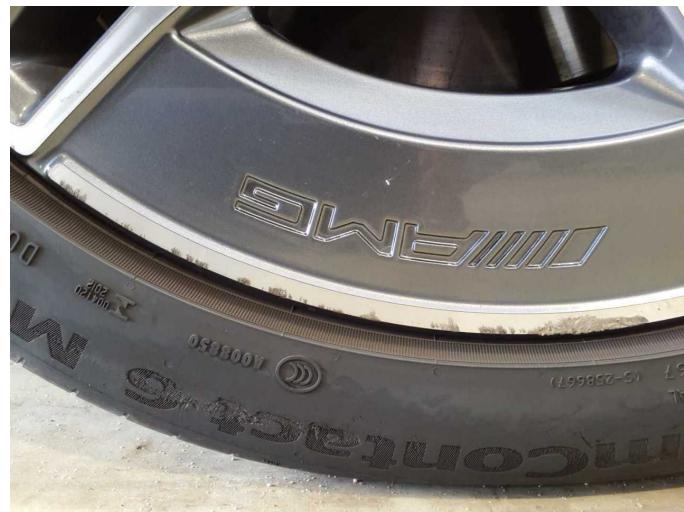
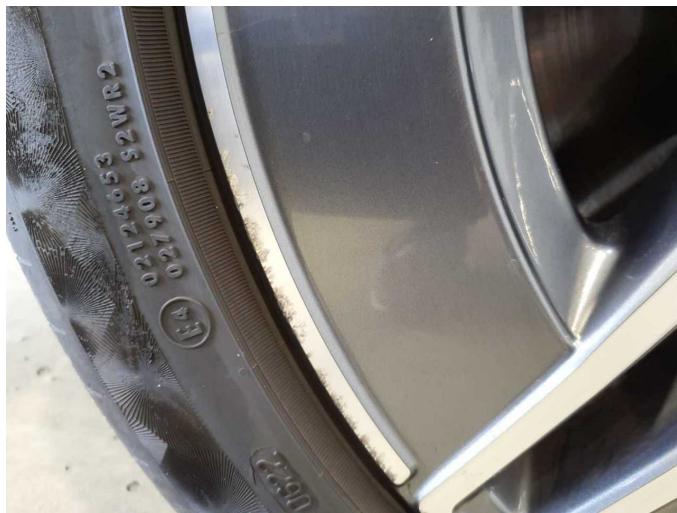
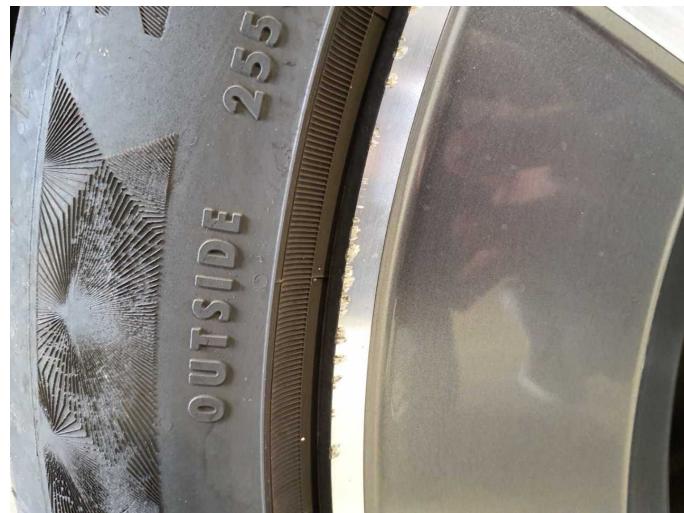
Beschädigung 12: Rad/Reifen: Leichtmetallfelge hinten rechts - verkratzt / verschürt - erneuern

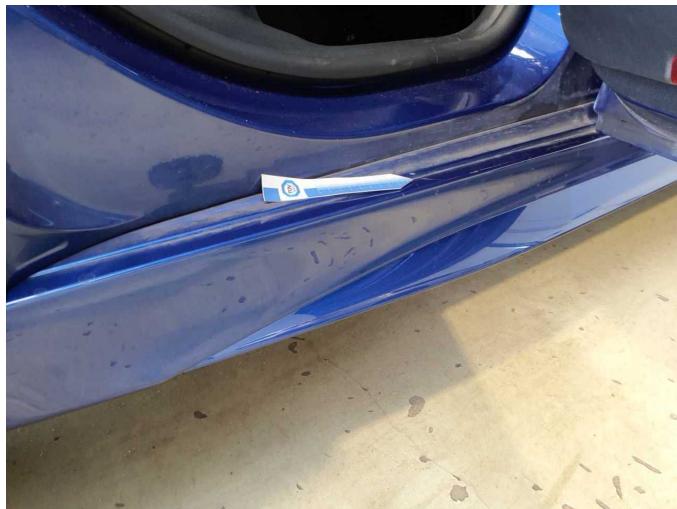
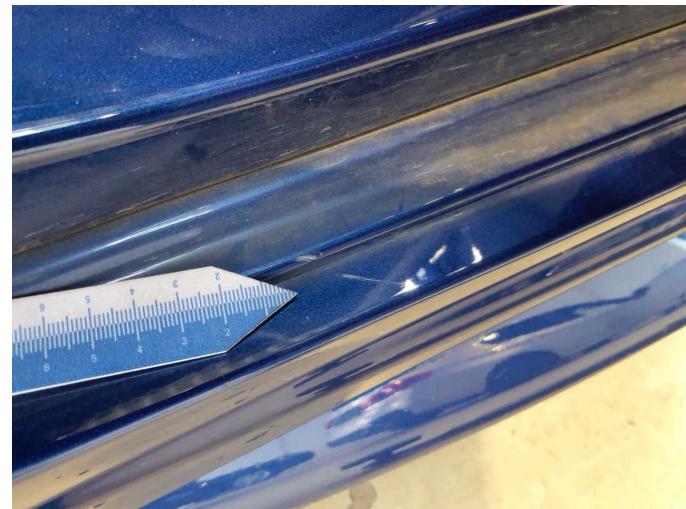
Nr.	Bauteilgruppe	Beschreibung
1	Schweller rechts	Verkleidung - Kratzer - kein Abzug

Gebrauchsspur 1: Schweller rechts: Verkleidung - Kratzer - kein Abzug
