## Athlon Verkaufsexpertise

Kunde :	Athlon Germany KD	Vertragsnummer :	12080462
Berichtsnummer :	000000823646-DE949		
Amtl. Kennzeichen :	RT-MD 874E

#### Mercedes-Benz EQS -Klasse .

Fahrzeug-Ident.-Nr.:	<b>W1KCG2DB7PA027271</b>	Laufleistung abgelesen:	<b>75767 km</b>
Erstzulassung / Baujahr:	<b>06.09.2022 / 2023</b>	Besichtigungsdatum/-ort:	<b>13.02.2025 Muecke Atzenhain</b>
Fahrzeugart:	<b>PKW</b>	Aufbauart:	<b>Kombilimousine</b>
KBA-Nr. (HSN/ TSN):	<b>222//2AXZ</b>	Kraftstoff / Emissionsklasse:	<b>Elektro / -</b>
Getriebe Art:	<b>Sonstiges</b>	Navi.-Datenträger:	<b>Festplattenlaufwerk</b>
Hubraum / Leistung:	<b>0 ccm / 245 kW (333 PS)</b>	Antriebsart:	<b>-</b>
Lackfarbe:	<b>ONYXSCHWARZ - METALLICLACK</b>	Lackart:	<b>-</b>
Anzahl Schlüssel:	<b>1</b>	Polster Art:	<b>Leder</b>
Serviceheft verfügbar:	<b>Digital</b>	Farbe Innenausstattung:	<b>Schwarz</b>
Letzter Service km / am:	<b>- / -</b>

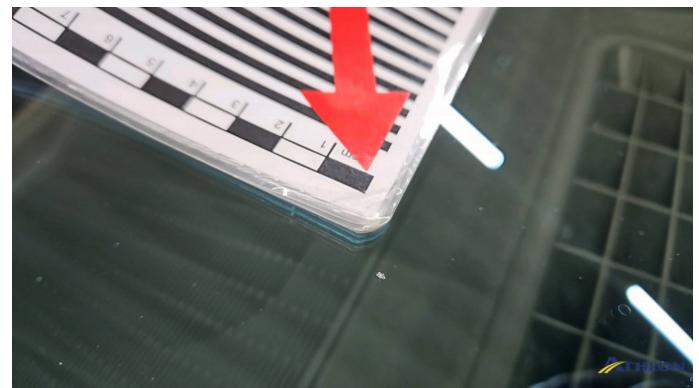
1. Windschutzscheibe  
Steinschlag

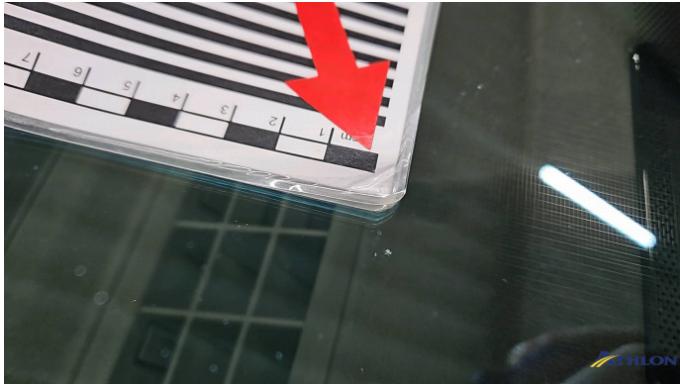
1. Windschutzscheibe  
Steinschlag

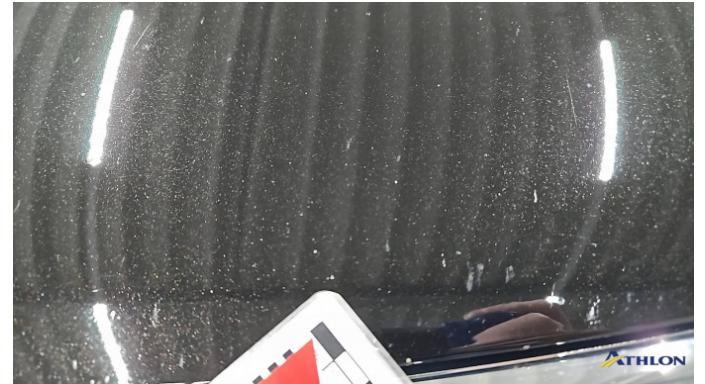
2. Motorhaube  
Steinschlag

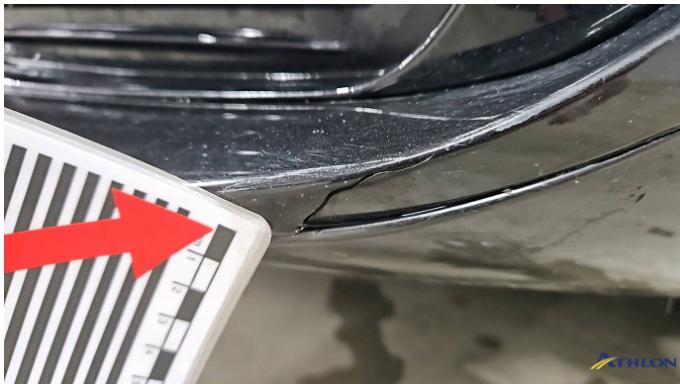
3. Stoßfänger Vorne  
Siehe Gutachten

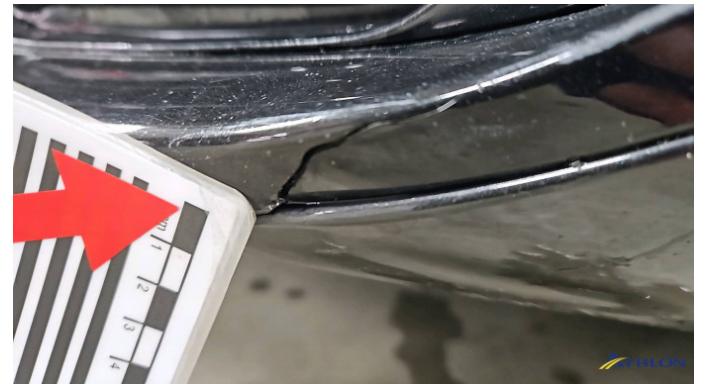
3. Stoßfänger Vorne  
Siehe Gutachten

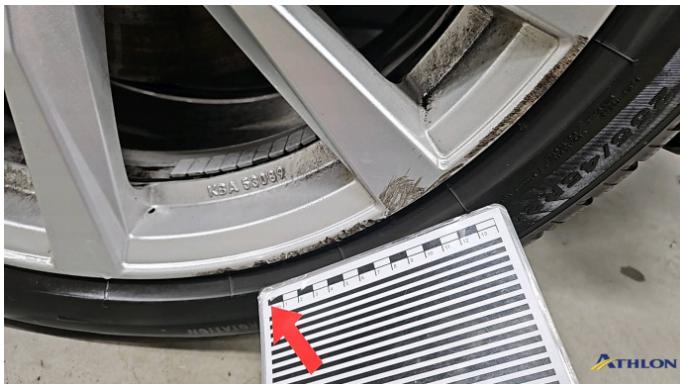
4. Felge Hinten - Links  
Kratzer

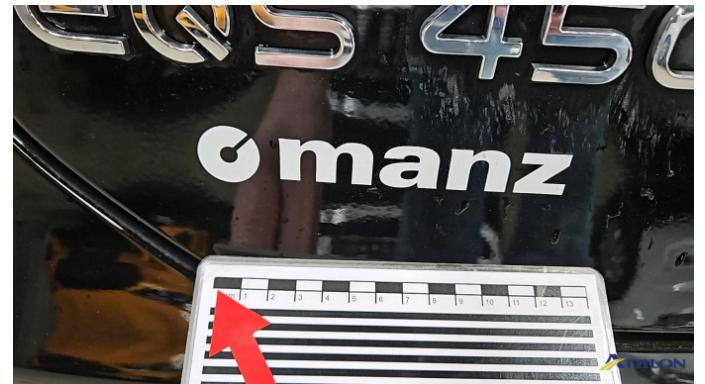
5. Heckklappe  
Beklebt

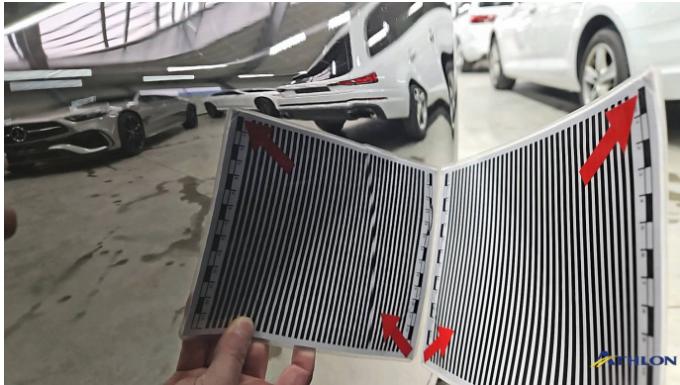
6. Stoßfänger Hinten  
Verformt (leicht)

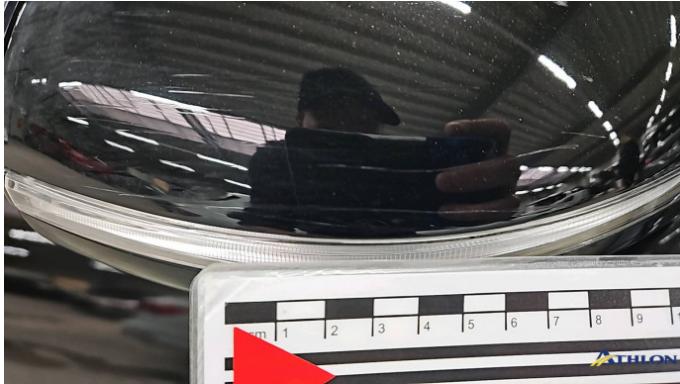
8. Außenspiegel Gehäuse - Rechts  
Kratzer

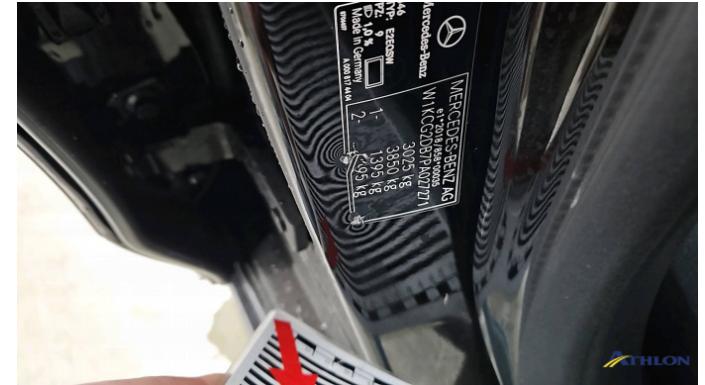
7. Türeinstieg Vorne - Rechts  
Verformt (leicht)

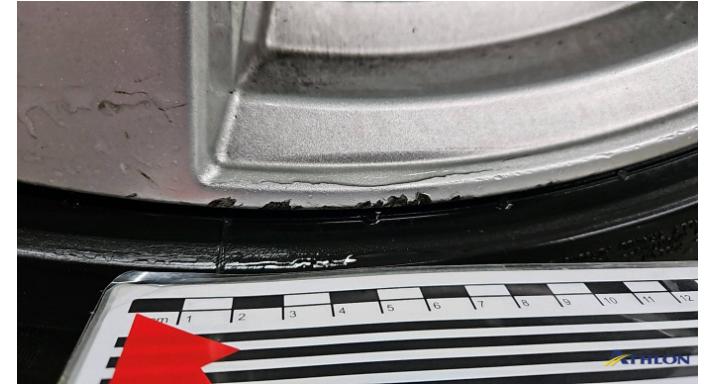
9. Felge Vorne - Rechts  
Kratzer

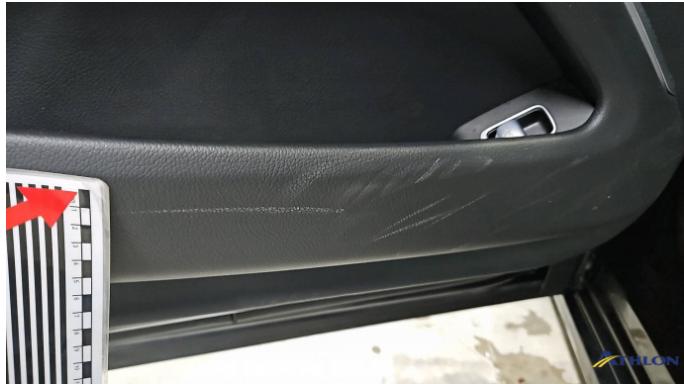
11. Türverkleidung Vorne - Links  
**Gebrauchsspuren**

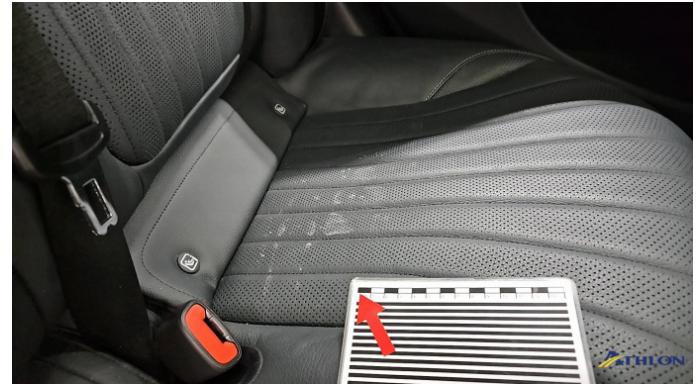
12. Sitzbank - Hinten: Kissen  
**Verschmutzt (mittel)**
