## Athlon Verkaufsexpertise

Kunde :	Athlon Germany KD	Vertragsnummer :	
Berichtsnummer :	0000000860737-DE949		
Amtl. Kennzeichen :	M-CZ 313E		12093359

#### Mercedes-Benz EQS -Klasse .

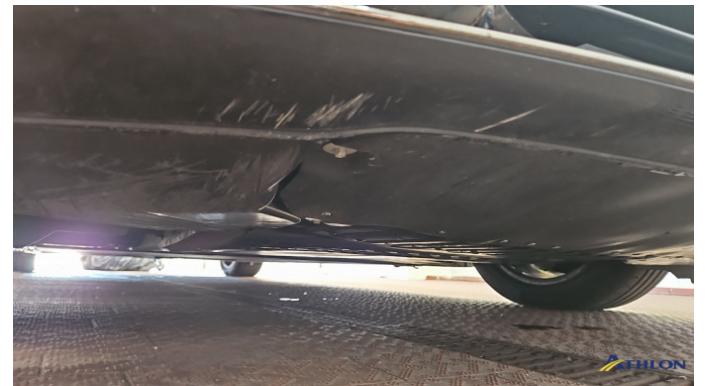
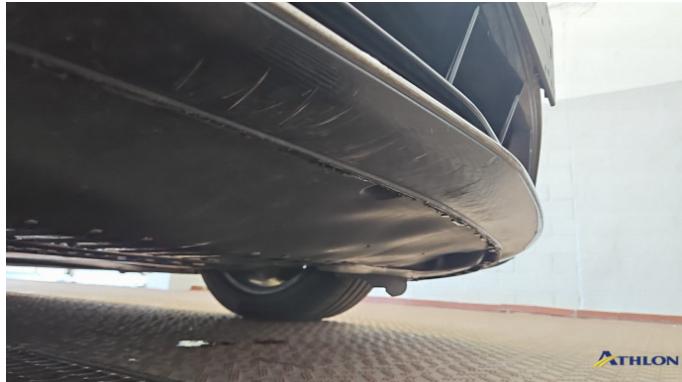
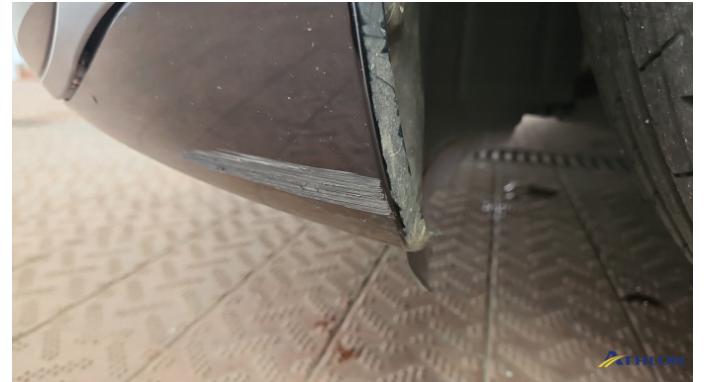
1. Stoßfänger Vorne  
Kratzer Ab 60mm

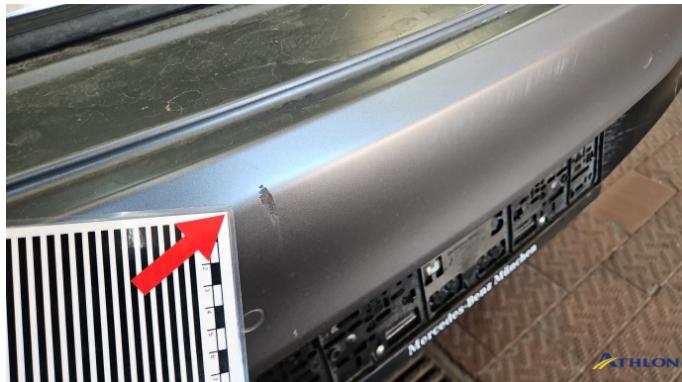
2. Stoßfänger Hinten  
Kratzer

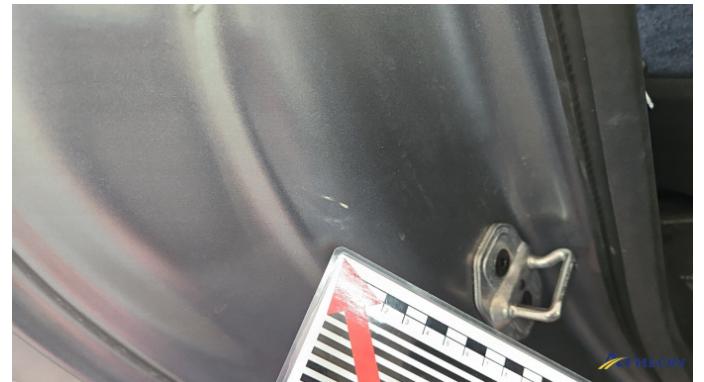
3. Türeinstieg Hinten - Rechts  
Kratzer

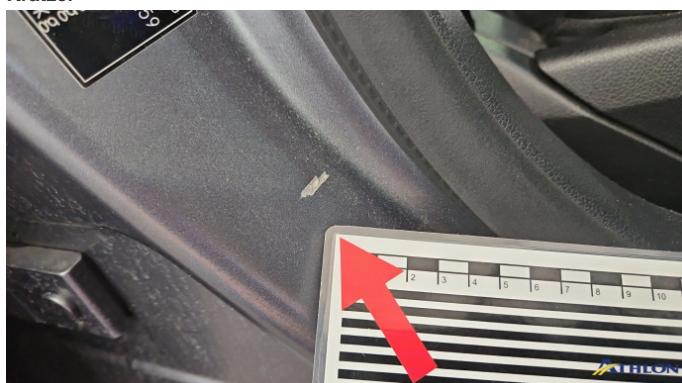
4. Türeinstieg Vorne - Rechts  
Kratzer

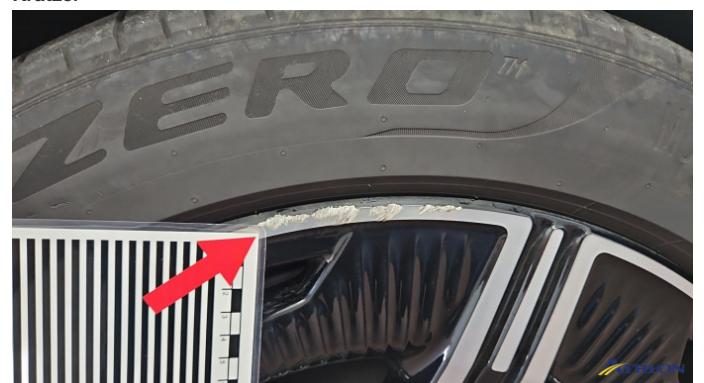
5. Felge Vorne - Rechts  
Kratzer

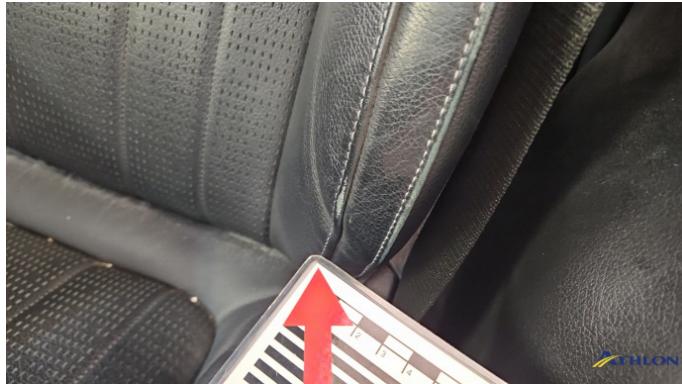
6. Sitz - Vorne - Links: Lehne

**Gebrauchsspuren**

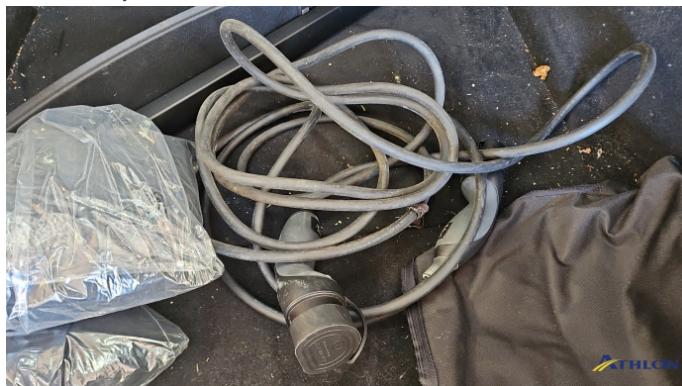
10. Ladekabel

**In Ordnung**

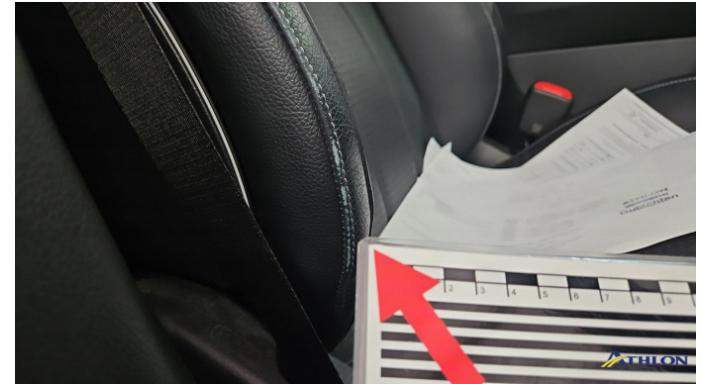
7. Sitz - Vorne - Rechts: Lehne

**Gebrauchsspuren**

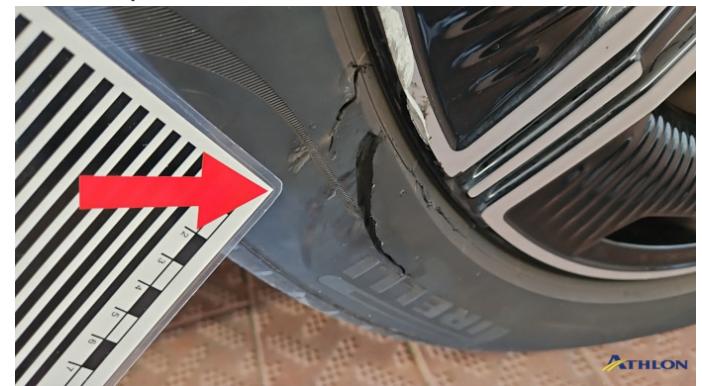
11. Reifen Vorne - Rechts

**Beschädigt**
