Gutachten

Betreff Remarketing

Fahrzeug-Identnummer W1KZH1BB0PB103511

Besichtigungsdatum / Ort	10.03.2025
Fahrzeugart	PKW Kombi
Hersteller	Mercedes-Benz
Modell / Verkaufsbezeichnung	E 300 de 4MATIC T-Modell
Schlüssel-Nummern HSN / TSN	2222 ATL 00057
Fahrzeug-Identnummer	W1KZH1BB0PB103511
Anzahl Besitzer	1
Erstzulassung	08.09.2022
Nächste HU	09/2025
Fahrzeug Dokumente	Zum Zeitpunkt der Besichtigung lagen die Zulassungsbescheinigung Teil 1 (Schein) sowie die Zulassungsbescheinigung Teil 2 (Brief) vor. (Kopie)
Nummer ZB2	GJ517316
Laufleistung	106.250 km / abgelesen
Farbe / Farbcode	149 Unilack polarweiß
Antriebsart	Allradantrieb
Kraftstoffart	Hybr.Diesel/E
Hubraum / Leistung	1.950 ccm/ 143 kW
Zylinder / Schadstoffklasse	4 / EURO 6
Leergewicht (kg)	2.215
zul. Nutzlast (kg)	635
Maße (L/B/H)	4945 x 1852 x 1482
Anzahl Türen / Anzahl Sitze	5 / 5

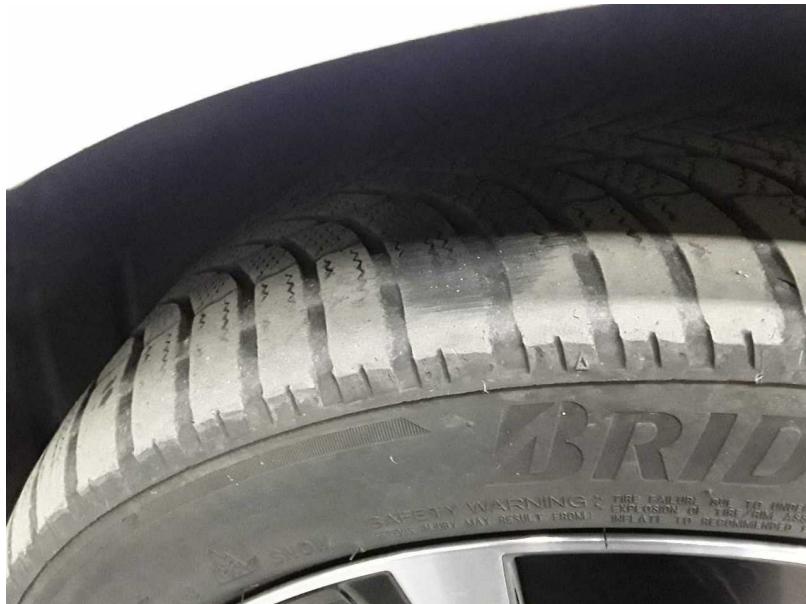
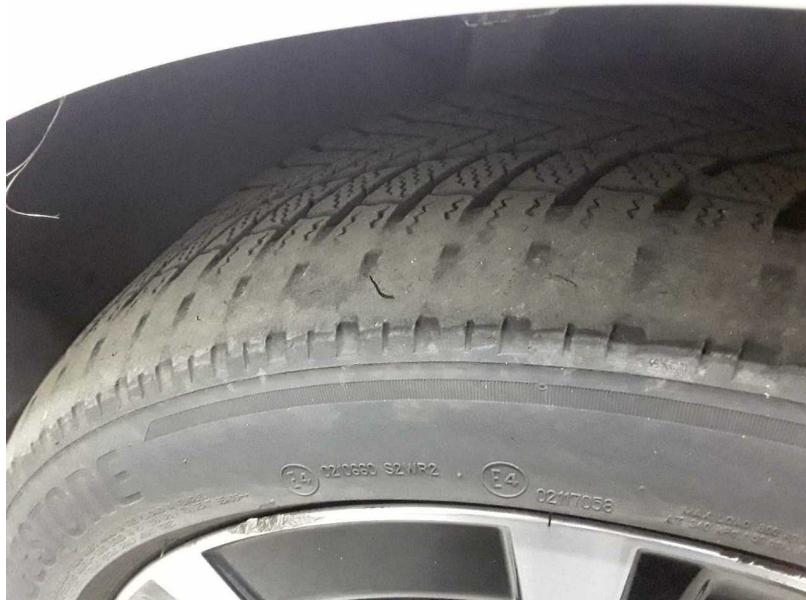
Beschädigung #1: Rad/Reifen: Reifen vorn - verschlissen - kein Abzug

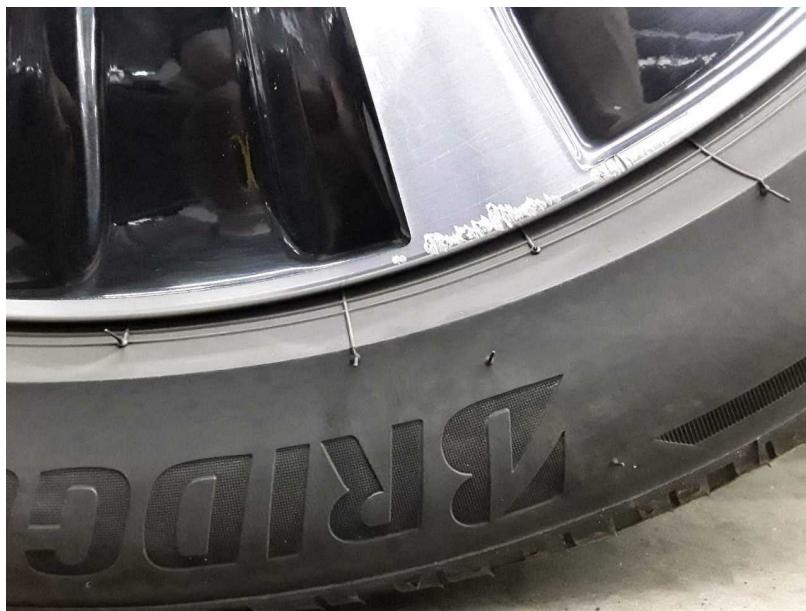
Beschädigung #2: Rad/Reifen: Leichtmetallfelge vorn links - verkratzt / verschürt - kein Abzug

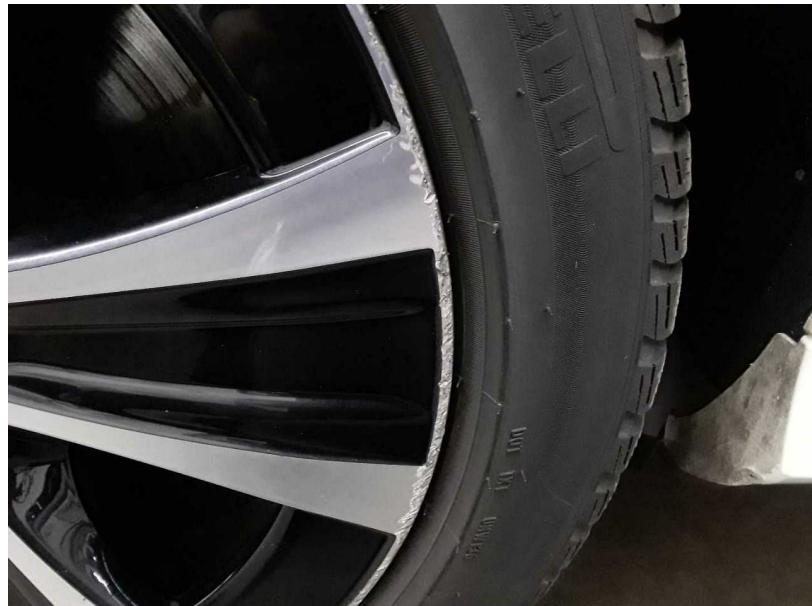
Beschädigung #3: Rad/Reifen: Leichtmetallfelge hinten rechts - verkratzt / verschürft - kein Abzug

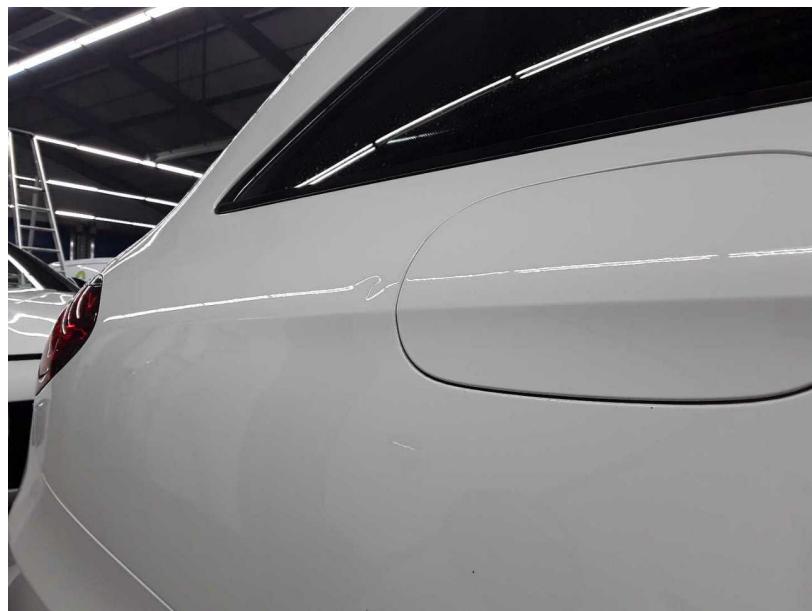
Beschädigung #4: Seitenwand rechts: Seitenwand - Delle(n) - Smart Repair

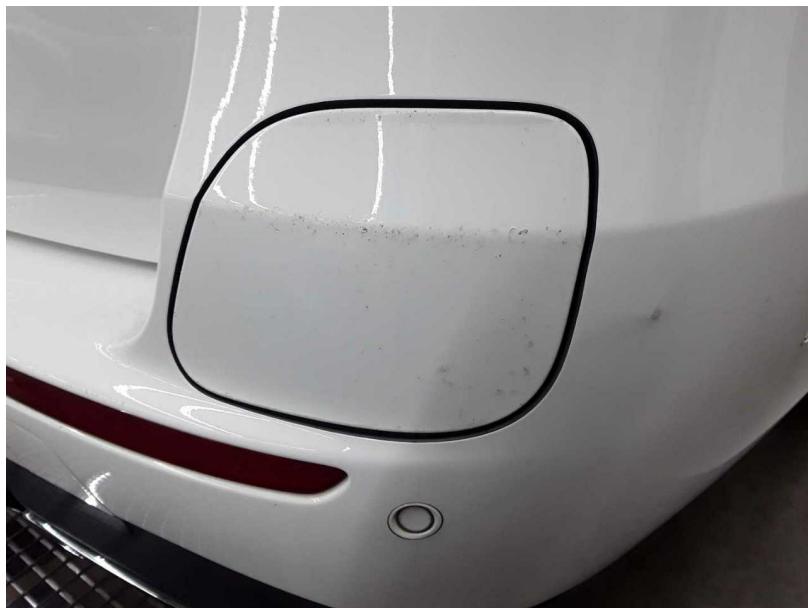
Beschädigung #5: Stossfänger hinten: Stossfänger mit Parktronic - Kratzer - lackieren

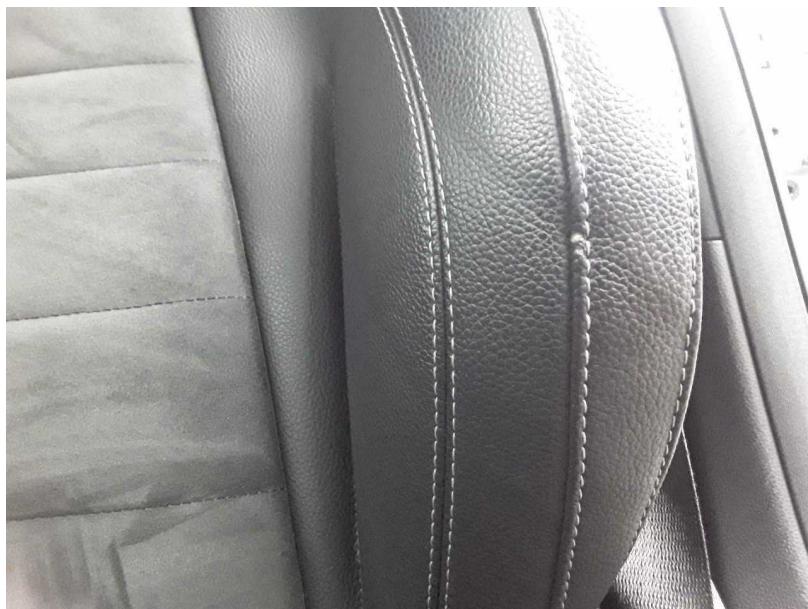
Beschädigung #6: Sitz vorn: Lehnenbezug links - beschädigt - erneuern

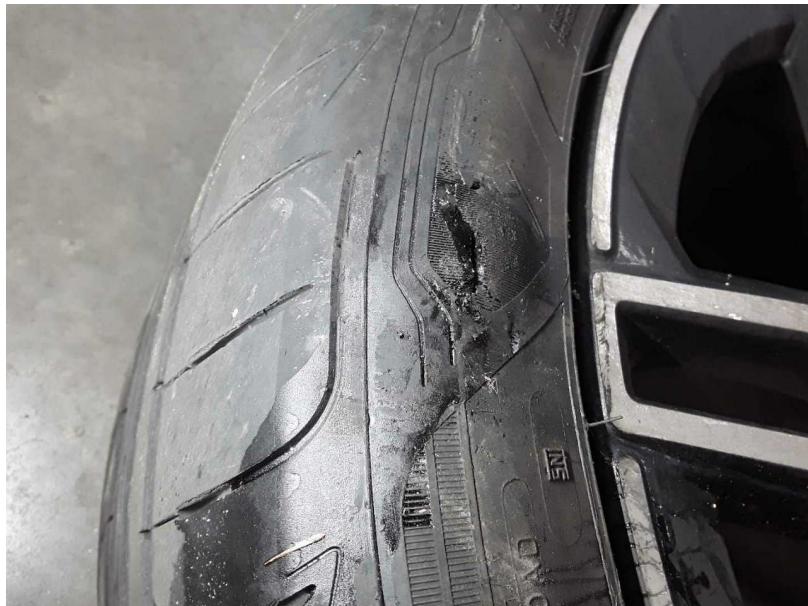
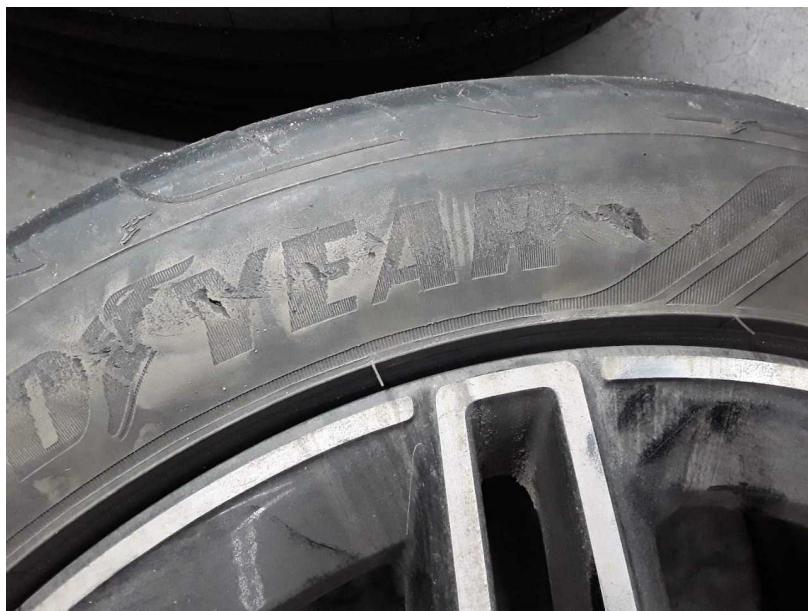
Beschädigung #7: 2.Radsatz: 2 Reifen - beschädigt - erneuern

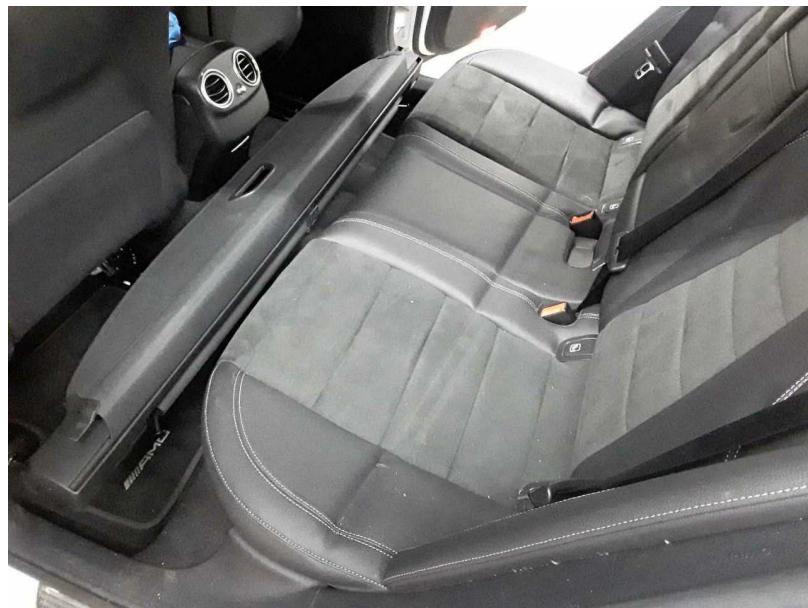
Beschädigung #9: Sitz hinten: Sitzpolster 3er Sitzbank (und -bezug) - verformt - erneuern

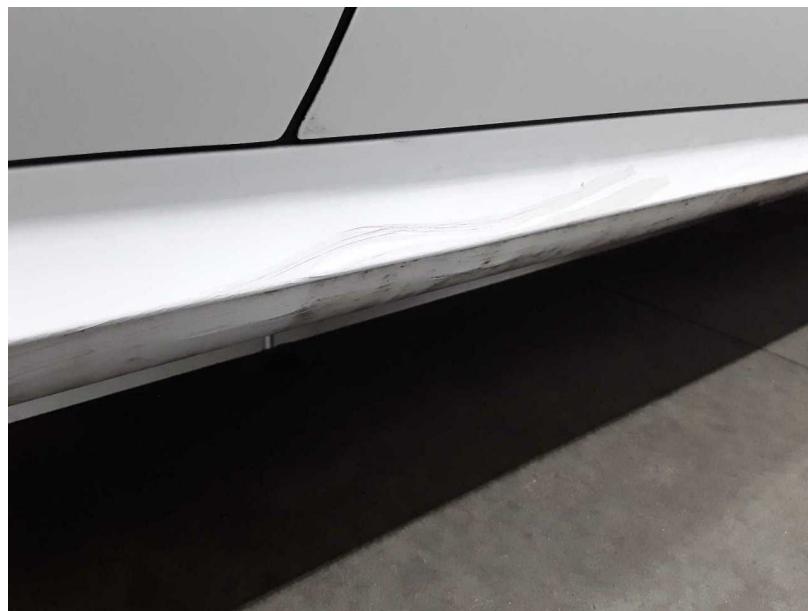
Beschädigung #10: Schweller rechts: Verkleidung - verformt - erneuern

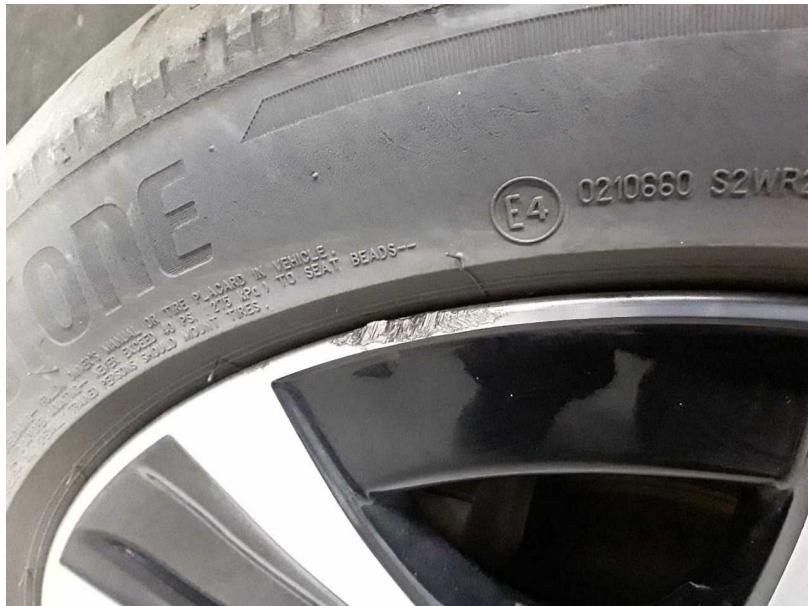
Nr.	Bauteilgruppe	Beschreibung	Rep.Kosten	Minderwert
11	Rad/Reifen	Leichtmetallfelge vorn rechts - beschädigt - erneuern		
12	2.Radsatz	3 Leichtmetallfelgen - beschädigt - erneuern

Beschädigung #11: Rad/Reifen: Leichtmetallfelge vorn rechts - beschädigt - erneuern

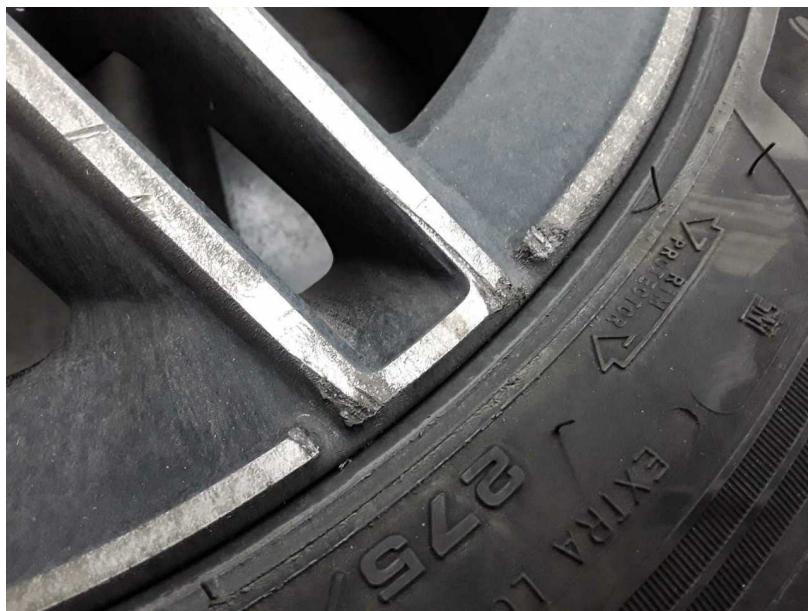
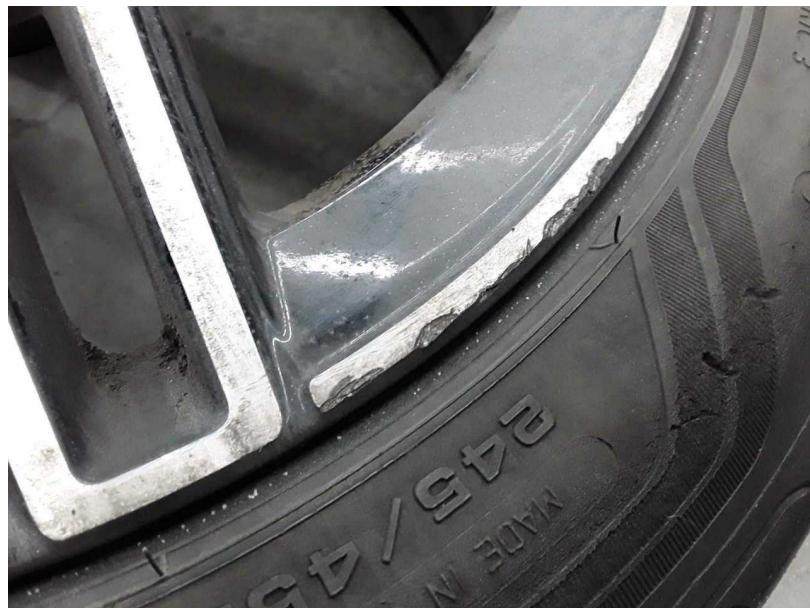
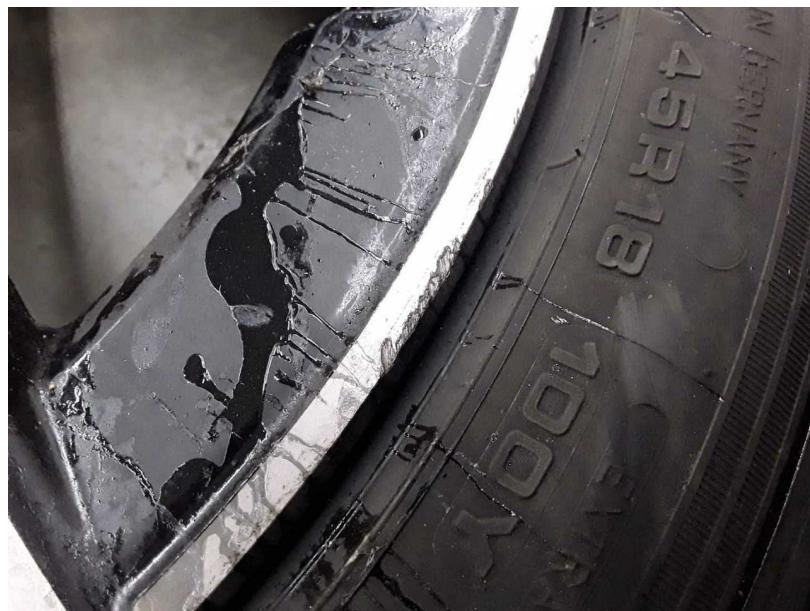
Beschädigung #12: 2.Radsatz: 3 Leichtmetallfelgen - beschädigt - erneuern
