**TÜV SÜD Auto Partner GmbH**  
Gutenbergstr. 13  
70771 Leinfelden-Echterdingen

Besichtigungsdatum: 06.06.2025  
**Protokollnummer:** 40080323  
Erstellt durch: Martin Helm  
Besichtigt durch: Kelleci Sinan

**W1N0J6EB1PG138120**

## Zustandsbericht

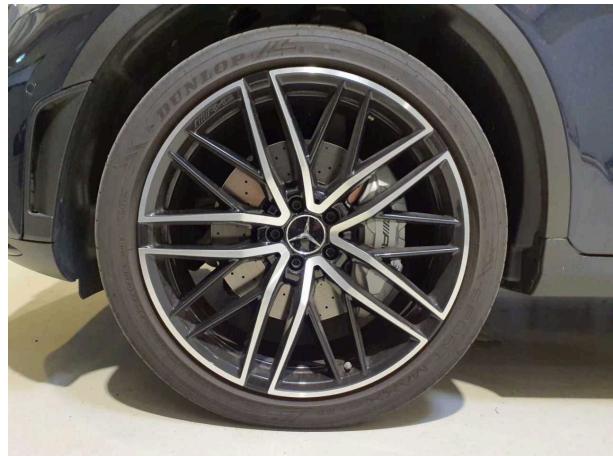
Abbildung 6: Montierte Bereifung

Achse	Reifengröße	Hersteller	Reifentyp	Profiltiefe	Verktgl.	Zul.
1	255/40 R21 102Y	Dunlop	Sommerreifen	6mm - 6mm	i.O.	i.O.
2	285/35 R21 105Y	Dunlop	Sommerreifen	7mm - 7mm	i.O.	i.O.

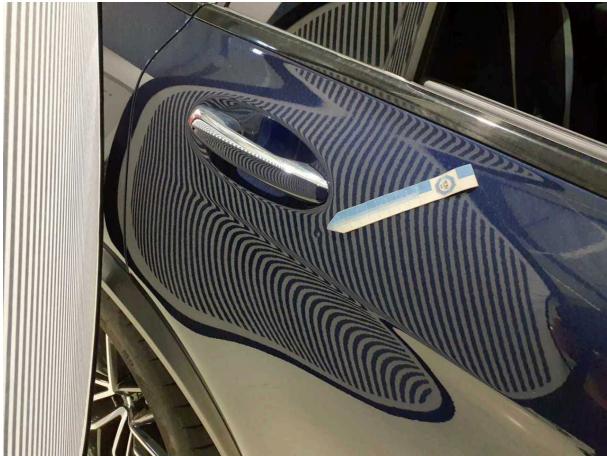
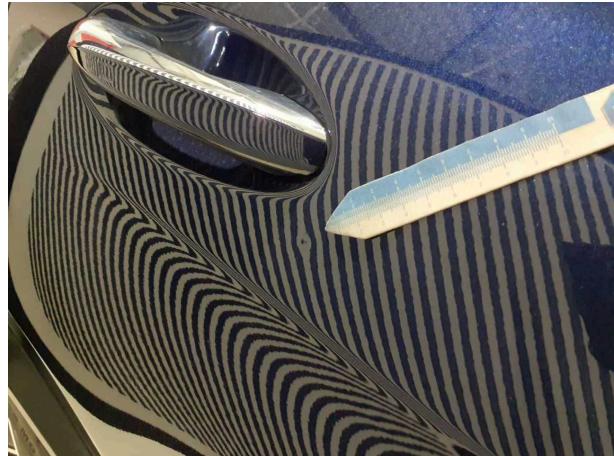
**Beschädigung #1:** Tür hinten rechts: Tür - Delle(n) - sanft  
instandsetzen

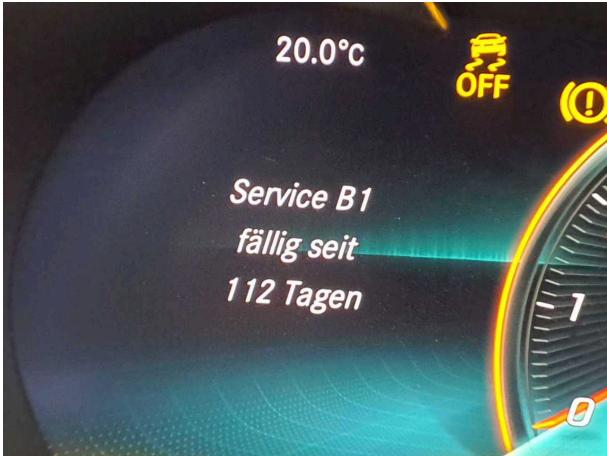
**Beschädigung #2:** Sonstiges: Inspektion/Wartung - fällig -  
durchführen
