Expertise

Protokollnummer: 39260667
Auftrags-Nr / Referenz: 24588933
Besichtigungsdatum: 08.04.2025

Hersteller: Mercedes-Benz

Modell: GLE 350 de 4Matic 9G-TRONIC

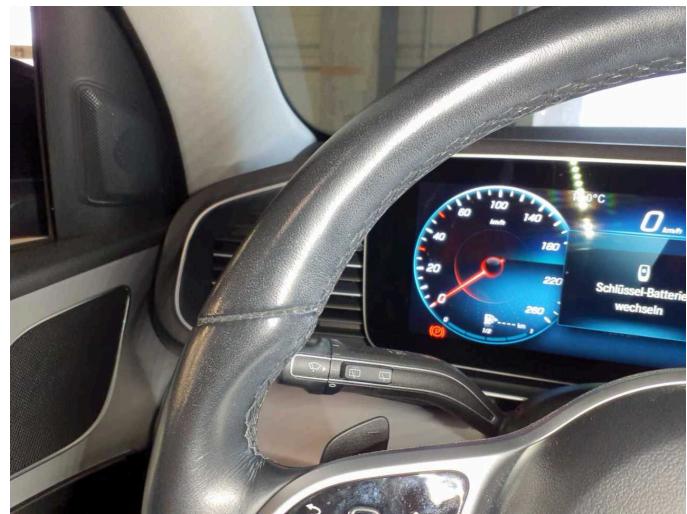
Beschädigung 1: Lenkanlage: Lenkrad - verschmutzt - reinigen

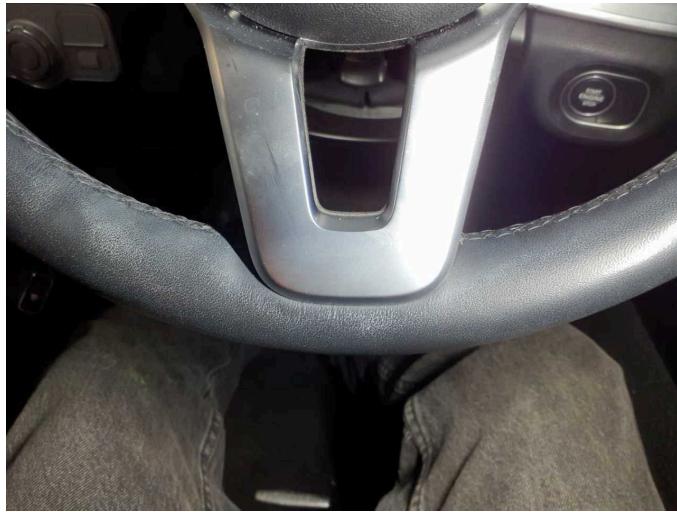
Beschädigung 1: Lenkanlage: Lenkrad - verschmutzt - reinigen

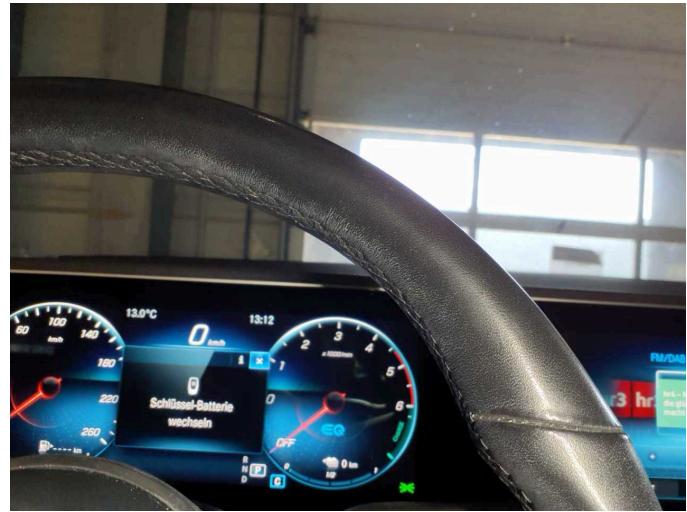
Beschädigung 1: Lenkanlage: Lenkrad - verschmutzt - reinigen

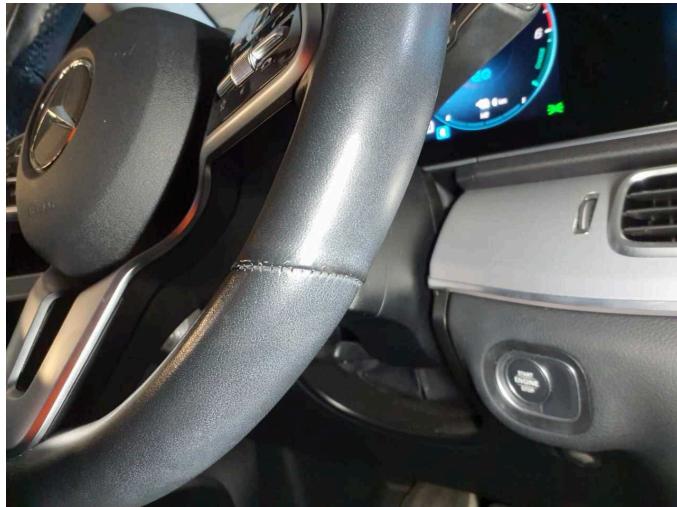
Beschädigung 1: Lenkanlage: Lenkrad - verschmutzt - reinigen

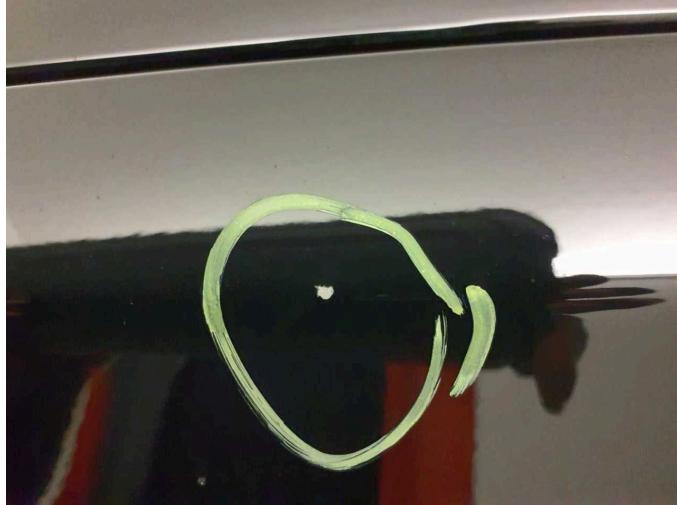
Beschädigung 2: Kotflügel links: Kotflügel links - Steinschlag - Smart Repair

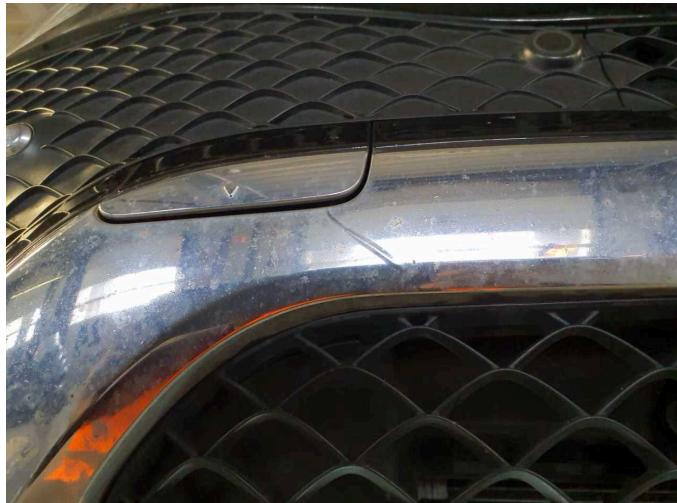
Beschädigung 3: Stoßfänger vorn: Spoiler - verkratzt / verschürft - erneuern

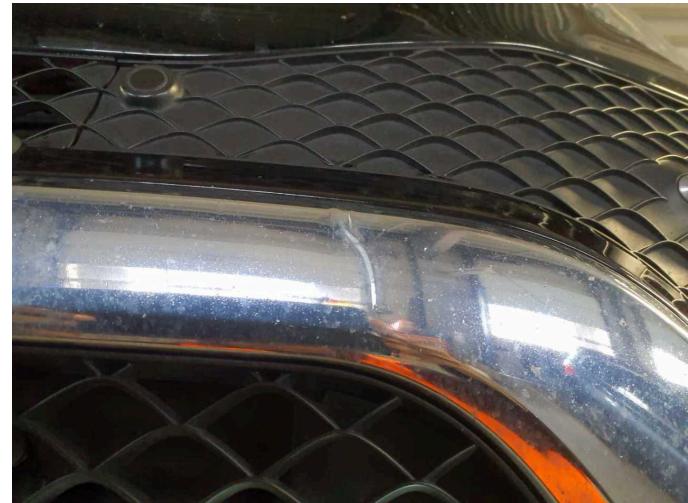
Beschädigung 3: Stoßfänger vorn: Spoiler - verkratzt / verschürft - erneuern

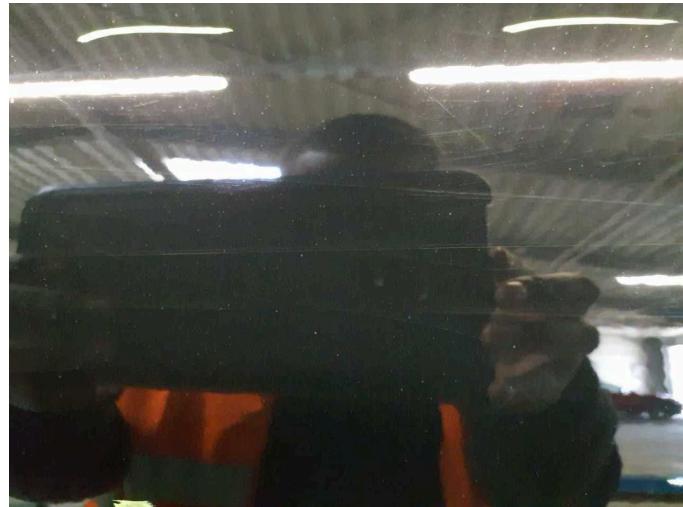
Beschädigung 4: Karosserie: Karosserie (Waschanlagenspuren - polierbar, erhöhter Aufwand) - Kratzer - Politur/Innenraumreinigung

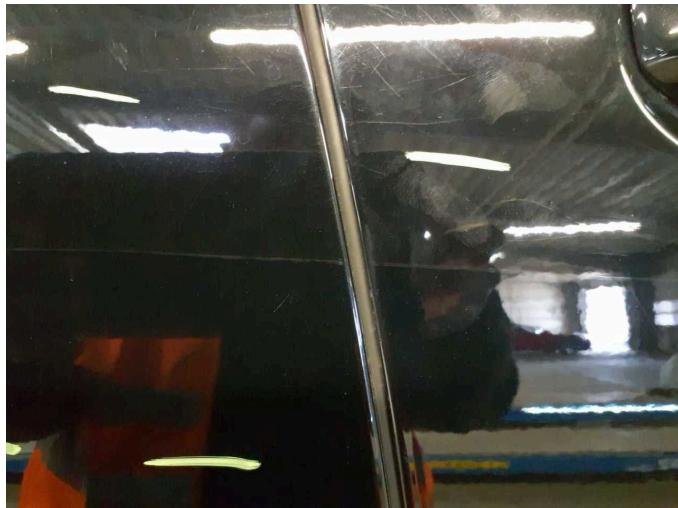
Beschädigung 4: Karosserie: Karosserie (Waschanlagenspuren - polierbar, erhöhter Aufwand) - Kratzer - Politur/Innenraumreinigung

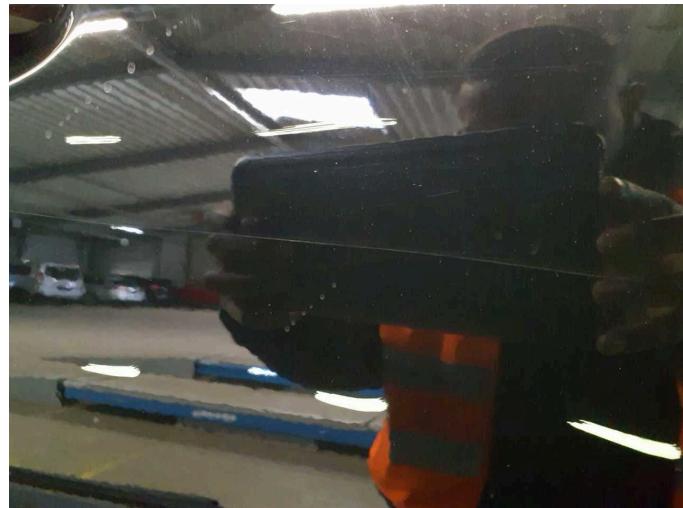
Beschädigung 4: Karosserie: Karosserie (Waschanlagenspuren - polierbar, erhöhter Aufwand) - Kratzer - Politur/Innenraumreinigung

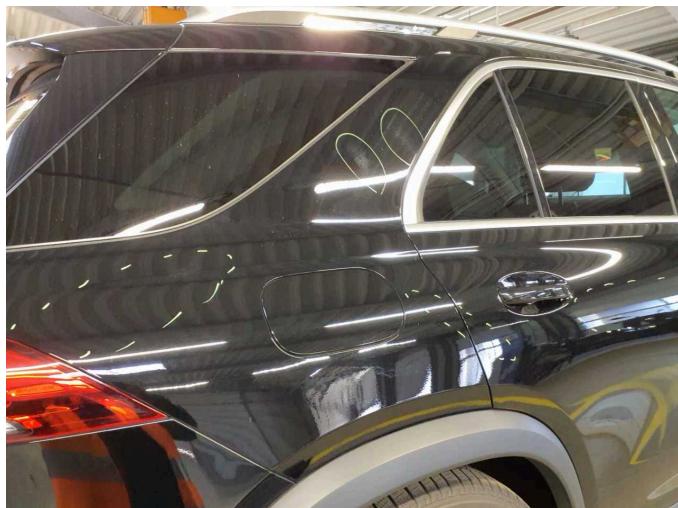
Beschädigung 4: Karosserie: Karosserie (Waschanlagenspuren - polierbar, erhöhter Aufwand) - Kratzer - Politur/Innenraumreinigung

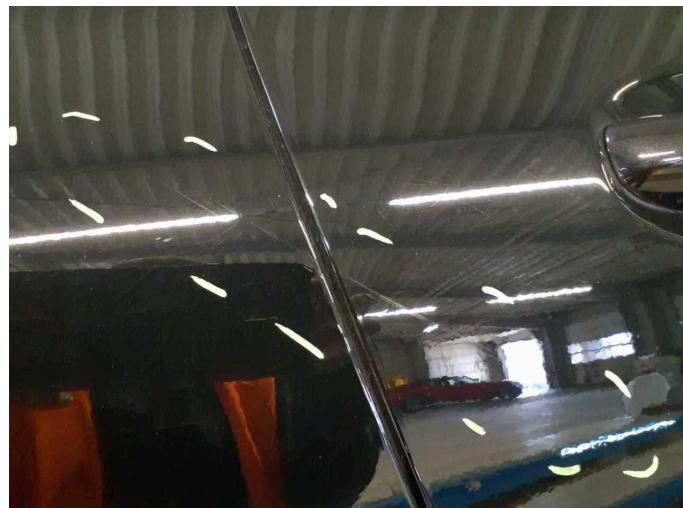
Beschädigung 4: Karosserie: Karosserie (Waschanlagenspuren - polierbar, erhöhter Aufwand) - Kratzer - Politur/Innenraumreinigung

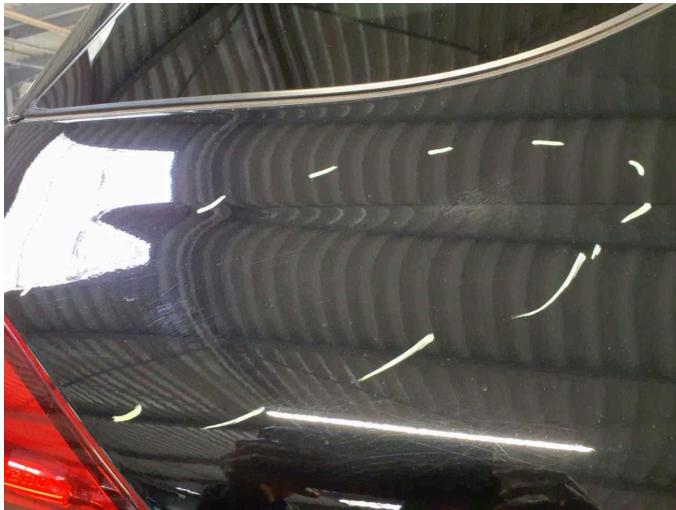
Beschädigung 4: Karosserie: Karosserie (Waschanlagenspuren - polierbar, erhöhter Aufwand) - Kratzer - Politur/Innenraumreinigung

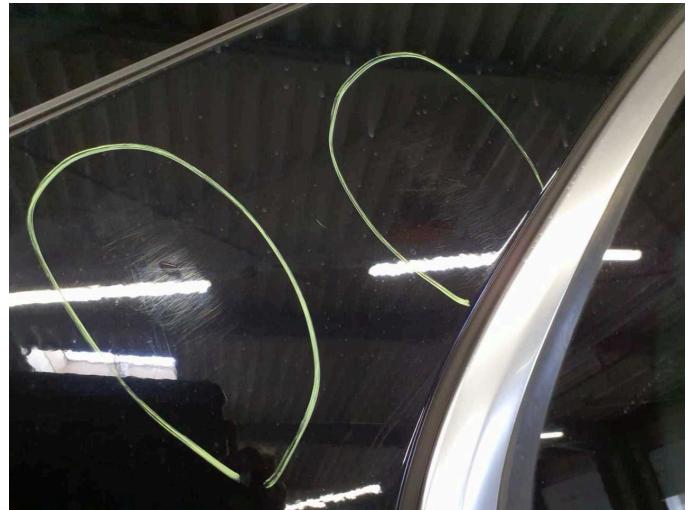
Beschädigung 4: Karosserie: Karosserie (Waschanlagenspuren - polierbar, erhöhter Aufwand) - Kratzer - Politur/Innenraumreinigung

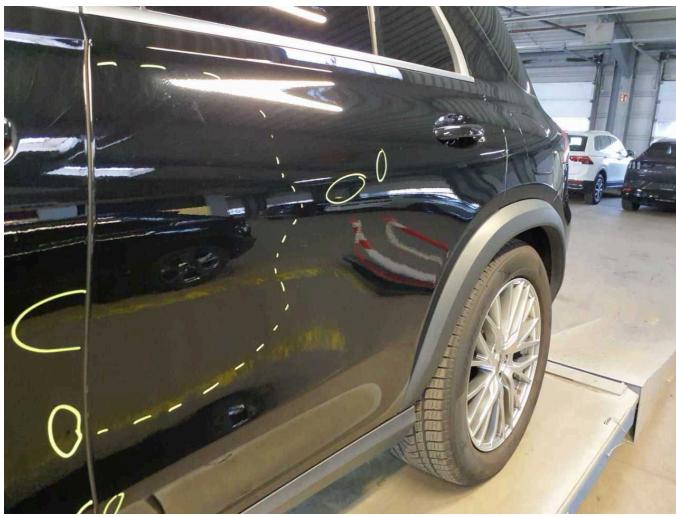
Beschädigung 4: Karosserie: Karosserie (Waschanlagenspuren - polierbar, erhöhter Aufwand) - Kratzer - Politur/Innenraumreinigung

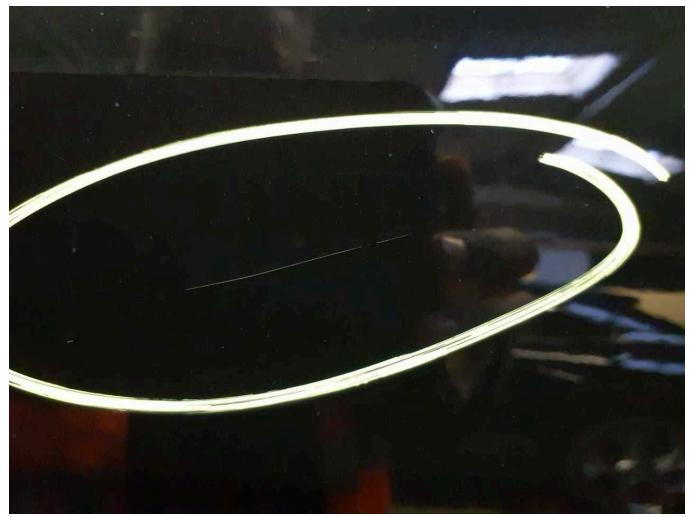
Beschädigung 5: Tür hinten links: Tür - Kratzer - lackieren

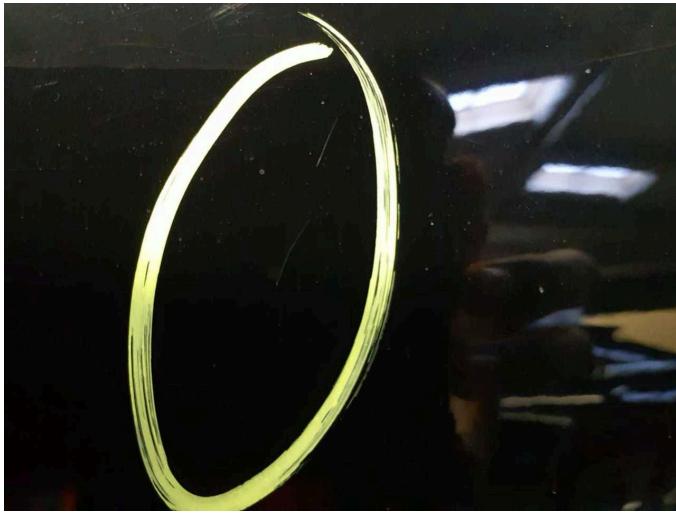
Beschädigung 5: Tür hinten links: Tür - Kratzer - lackieren

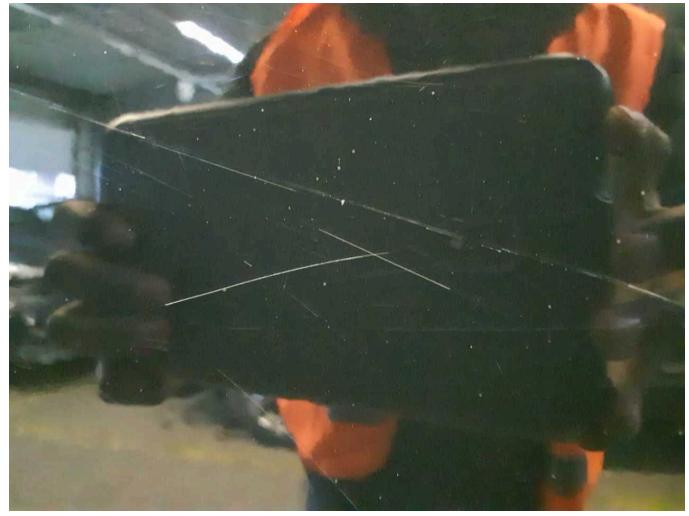
Beschädigung 5: Tür hinten links: Tür - Kratzer - lackieren

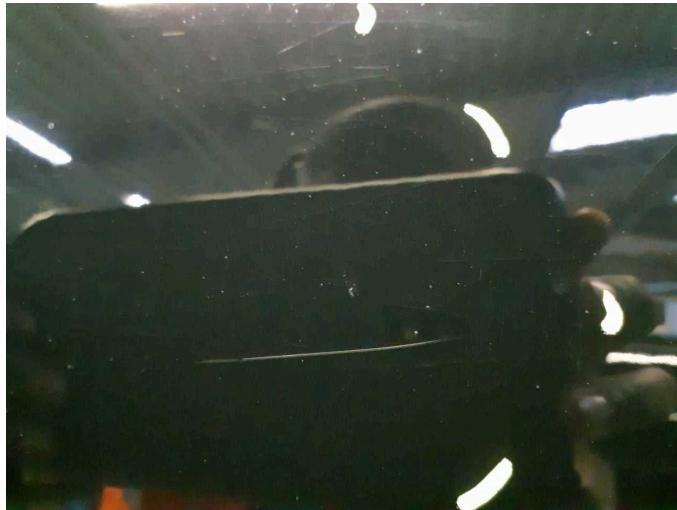
Beschädigung 5: Tür hinten links: Tür - Kratzer - lackieren

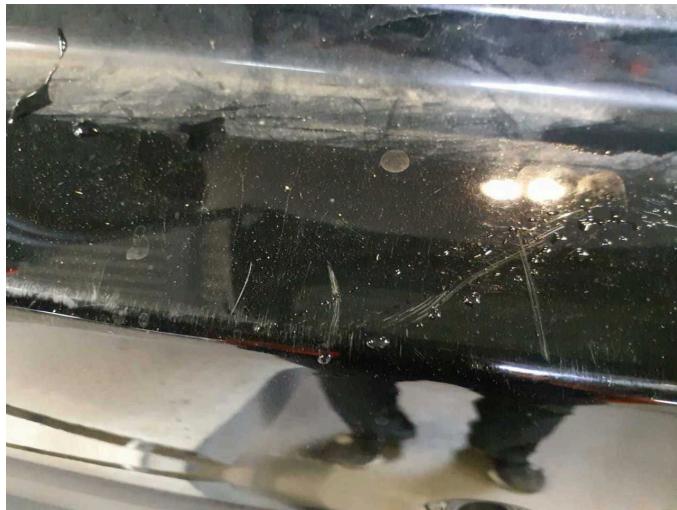
Beschädigung 6: Stoßfänger hinten: Stoßfänger hinten (Verladebereich) - Kratzer - lackieren

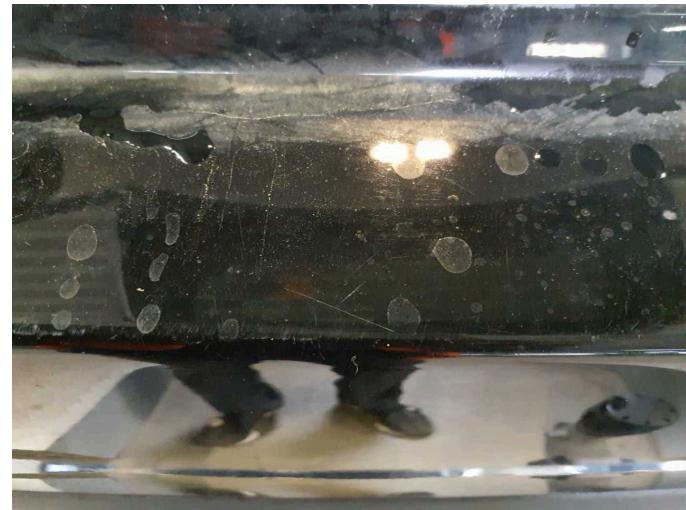
Beschädigung 6: Stoßfänger hinten: Stoßfänger hinten (Verladebereich) - Kratzer - lackieren

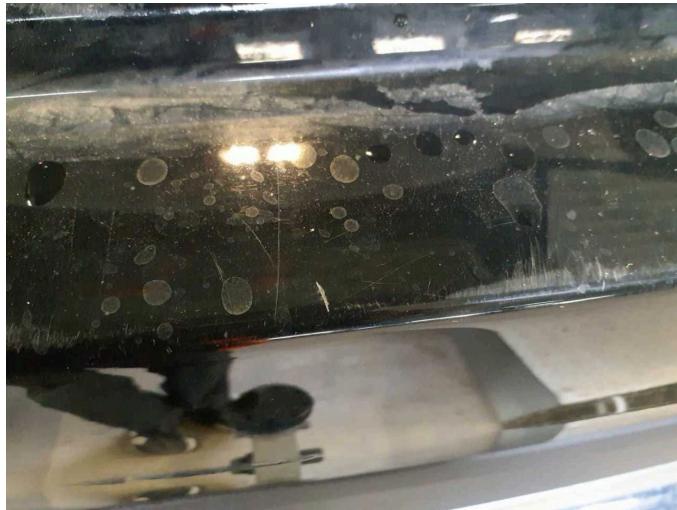
Beschädigung 6: Stoßfänger hinten: Stoßfänger hinten (Verladebereich) - Kratzer - lackieren

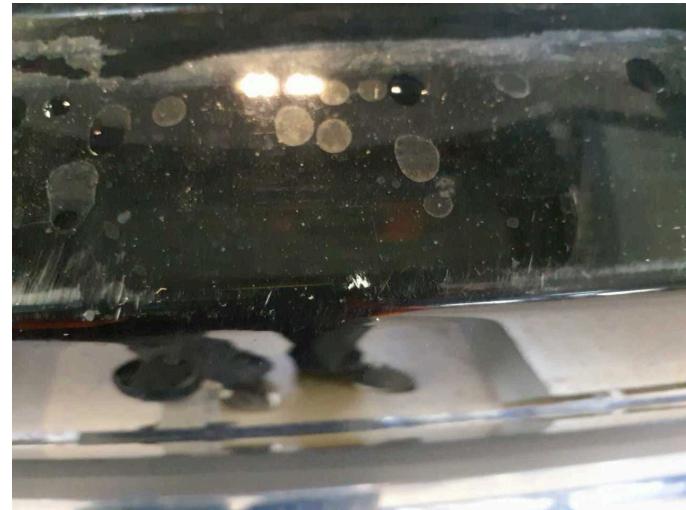
Beschädigung 6: Stoßfänger hinten: Stoßfänger hinten (Verladebereich) - Kratzer - lackieren

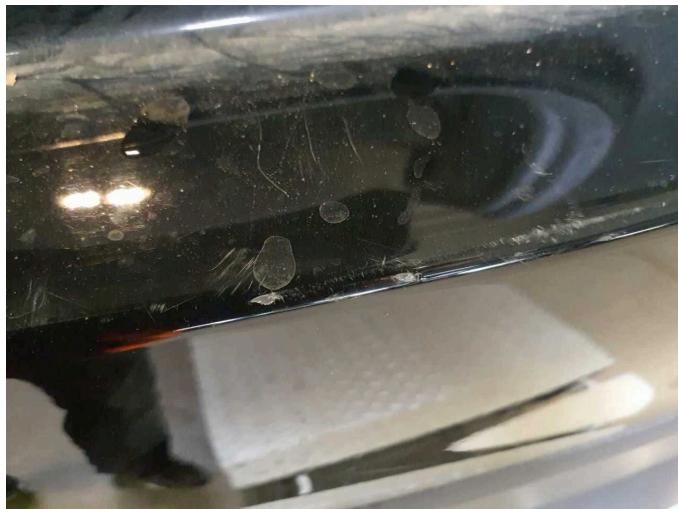
Beschädigung 6: Stoßfänger hinten: Stoßfänger hinten (Verladebereich) - Kratzer - lackieren

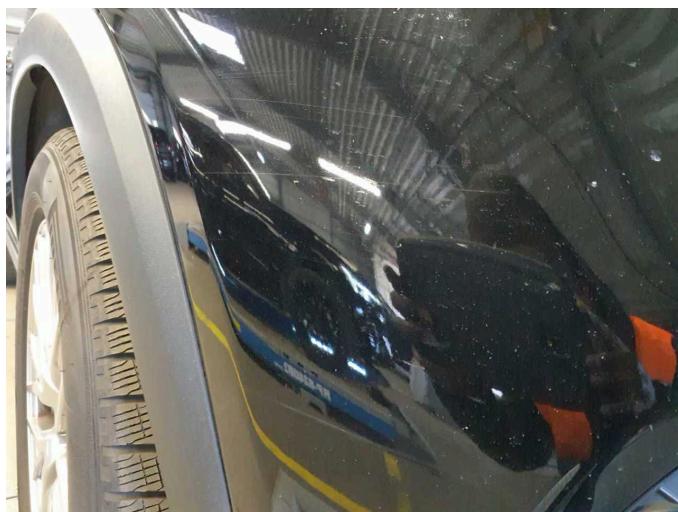
Beschädigung 7: Stossfänger vorn: Stossfänger vorn - Kratzer - lackieren

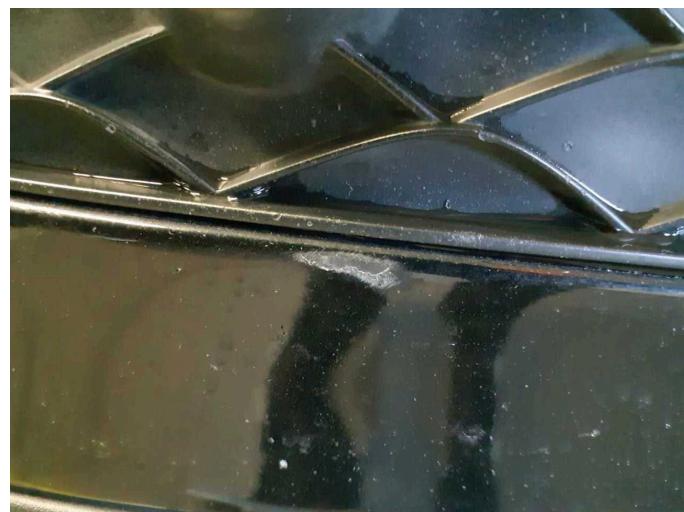
Beschädigung 7: Stossfänger vorn: Stossfänger vorn - Kratzer - lackieren

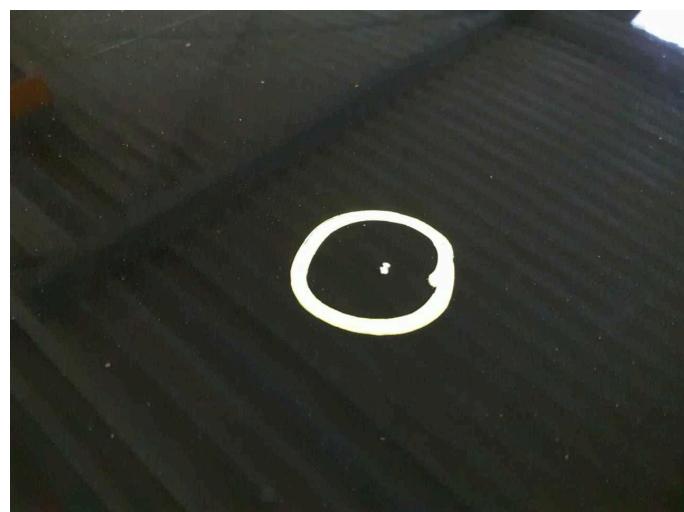
Beschädigung 8: Motorhaube: Motorhaube - Steinschlag - lackieren

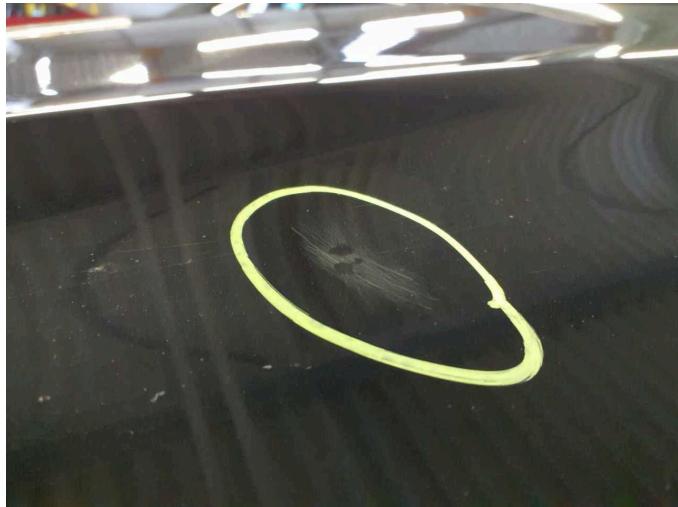
Beschädigung 8: Motorhaube: Motorhaube - Steinschlag - lackieren

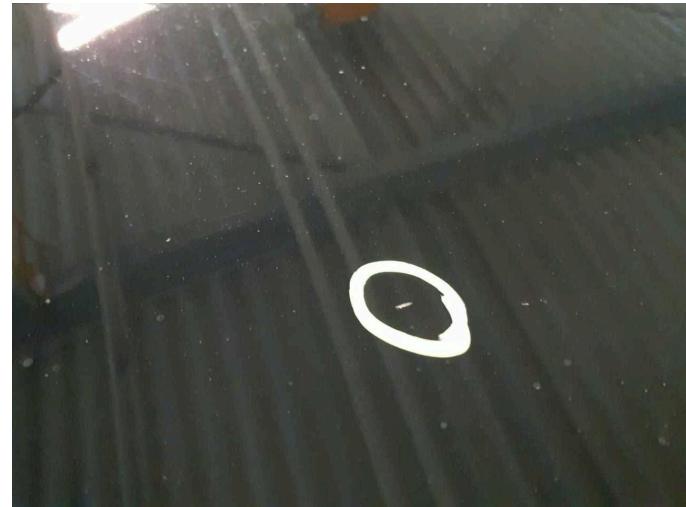
Beschädigung 8: Motorhaube: Motorhaube - Steinschlag - lackieren

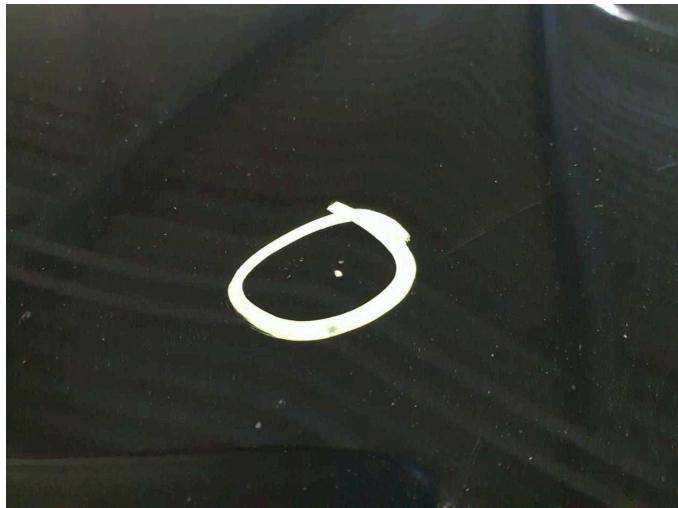
Beschädigung 8: Motorhaube: Motorhaube - Steinschlag - lackieren

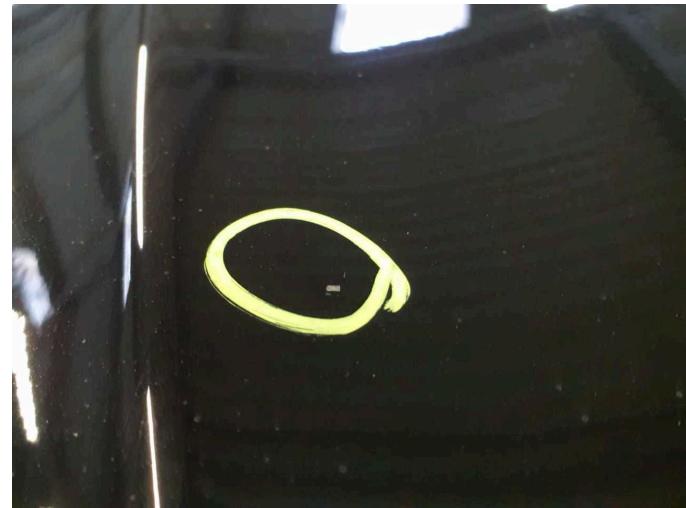
Beschädigung 8: Motorhaube: Motorhaube - Steinschlag - lackieren

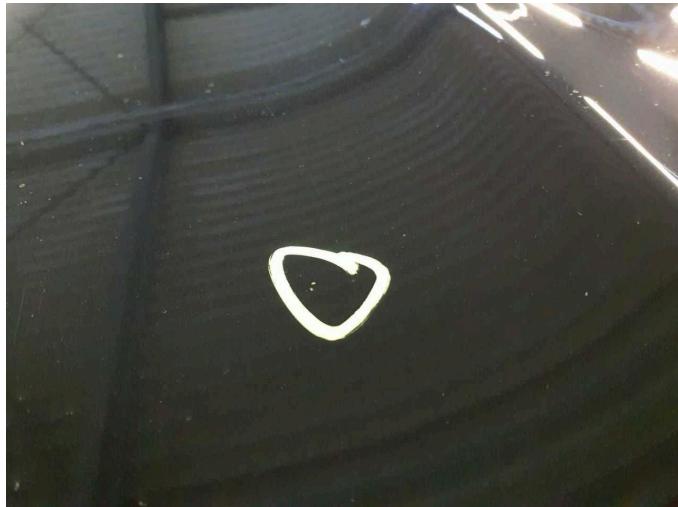
Beschädigung 8: Motorhaube: Motorhaube - Steinschlag - lackieren

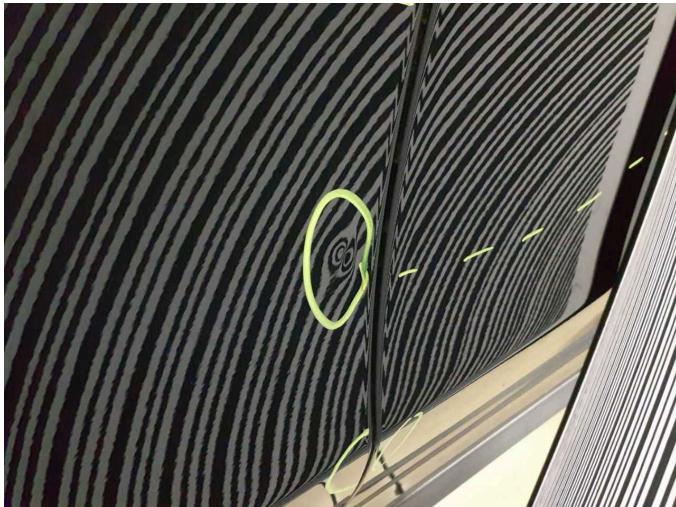
Beschädigung 9: Tür vorn links: Tür - Delle / Lackschaden -
instandsetzen und lackieren

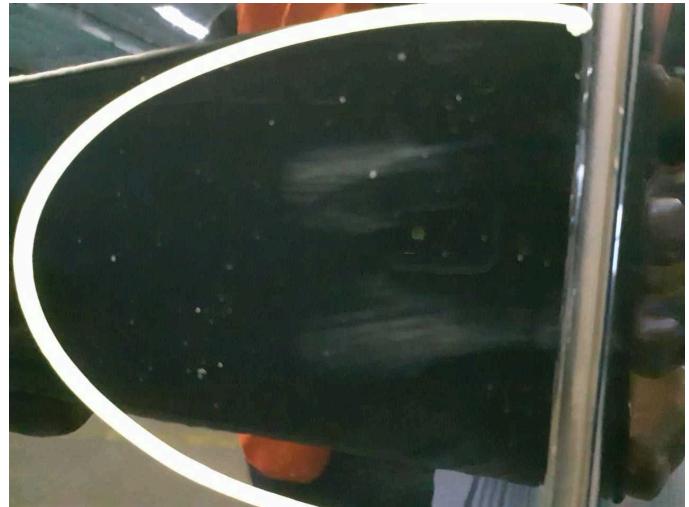
Beschädigung 9: Tür vorn links: Tür - Delle / Lackschaden -
instandsetzen und lackieren

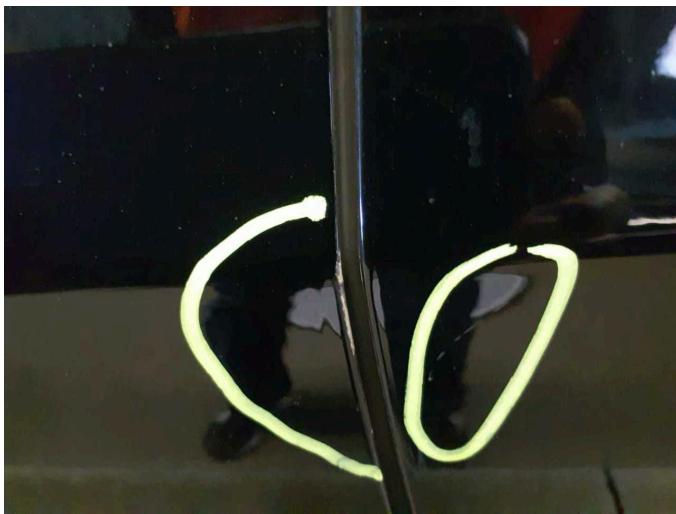
Beschädigung 9: Tür vorn links: Tür - Delle / Lackschaden -
instandsetzen und lackieren

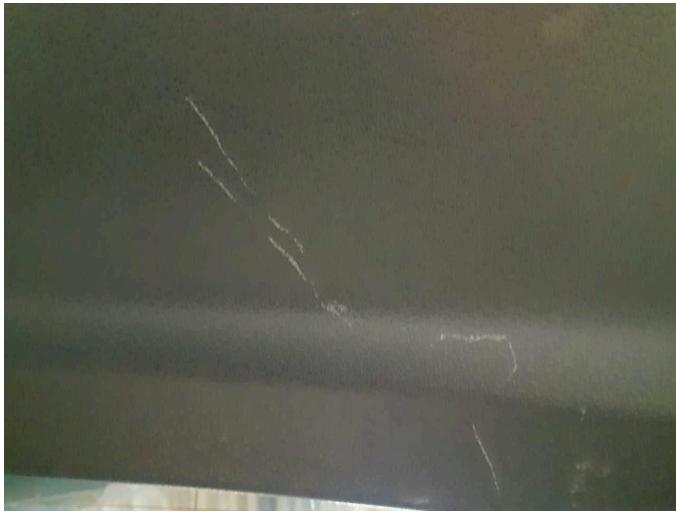
Gebrauchsspur 1: Verkleidungen/Abdeckungen: Heckdeckel,
Innenverkleidung - Kratzer - kein Abzug

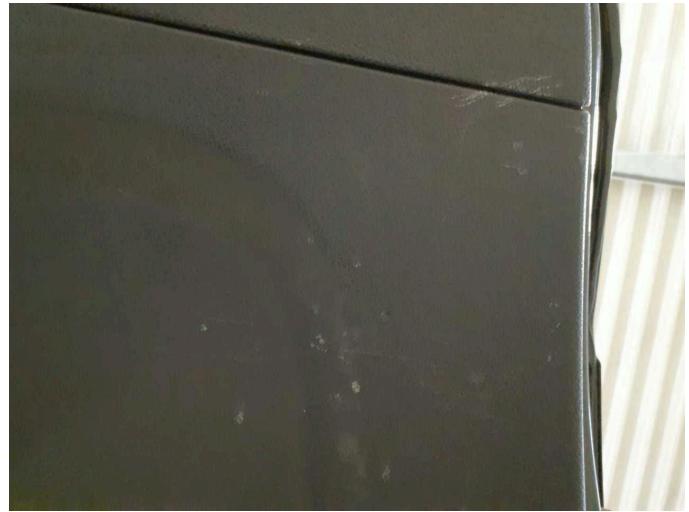
Gebrauchsspur 1: Verkleidungen/Abdeckungen: Heckdeckel,
Innenverkleidung - Kratzer - kein Abzug

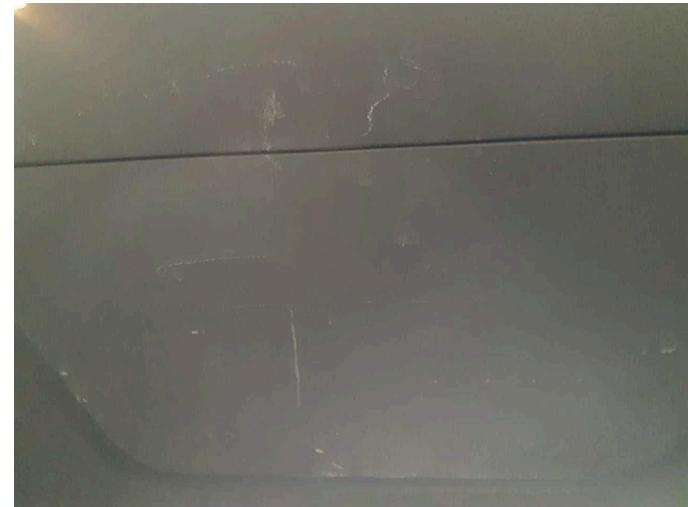
Gebrauchsspur 1: Verkleidungen/Abdeckungen: Heckdeckel, Innenverkleidung - Kratzer - kein Abzug
