## Athlon Verkaufsexpertise

Kunde :	Athlon Germany KD	Vertragsnummer :	12075253
Berichtsnummer :	0000000863486-DE949		
Amtl. Kennzeichen :	HG-AV 173E

#### Mercedes-Benz GLE -Klasse .

Fahrzeug-Ident.-Nr.:	<b>W1N1671541A790600</b>	Laufleistung abgelesen:	<b>68061 km</b>
Erstzulassung / Baujahr:	<b>05.10.2022 / 2023</b>	Besichtigungsdatum/-ort:	<b>03.09.2025 Muecke Atzenhain</b>
Fahrzeugart:	<b>PKW</b>	Aufbauart:	<b>Kombilimousine</b>
KBA-Nr. (HSN/ TSN):	<b>222//2AVV</b>	Kraftstoff / Emissionsklasse:	<b>Hybr.B/E ext. aufl. / Euro 6</b>
Getriebe Art:	<b>automatic</b>	Navi.-Datenträger:	<b>Festplattenlaufwerk</b>
Hubraum / Leistung:	<b>1991 ccm / 155 kW (211 PS)</b>	Antriebsart:	<b>Allrad</b>
Lackfarbe:	<b>SCHWARZ - UNILACK</b>	Lackart:	<b>Uni</b>
Anzahl Schlüssel:	<b>2</b>	Polster Art:	<b>Leder</b>
Serviceheft verfügbar:	<b>Digital</b>	Farbe Innenausstattung:	<b>Schwarz</b>
Letzter Service km / am:	<b>- / -</b>

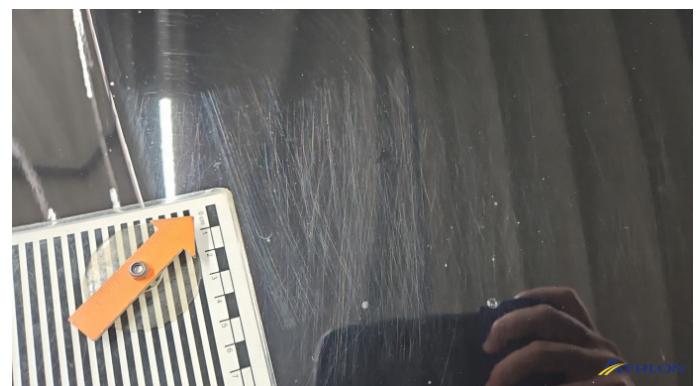
1. Motorhaube  
Kratzer

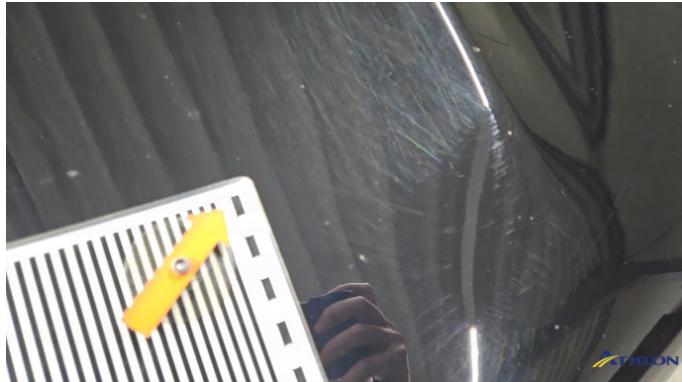
1. Motorhaube  
Kratzer

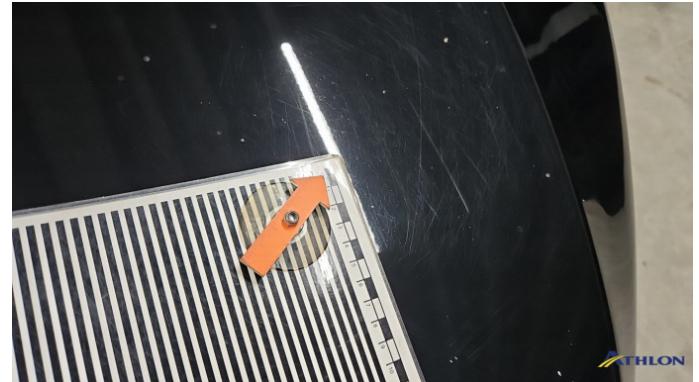
1. Motorhaube  
Kratzer

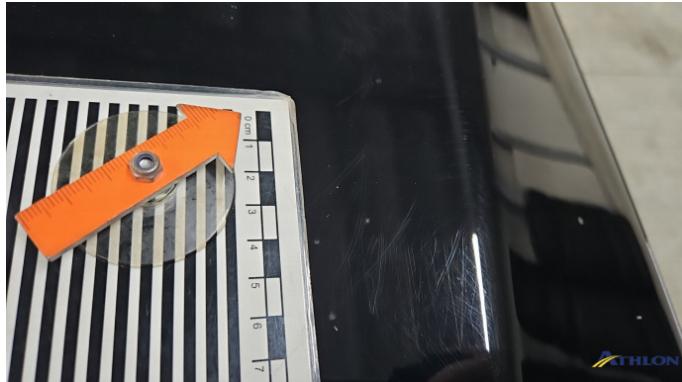
1. Motorhaube  
Kratzer

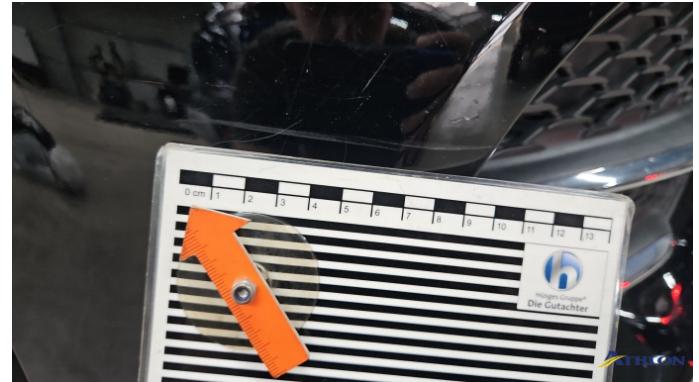
2. Stoßfänger Vorne  
Kratzer Ab 60mm

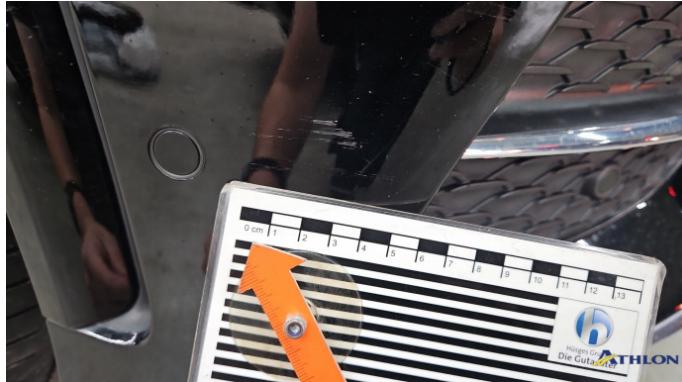
2. Stoßfänger Vorne  
Kratzer Ab 60mm

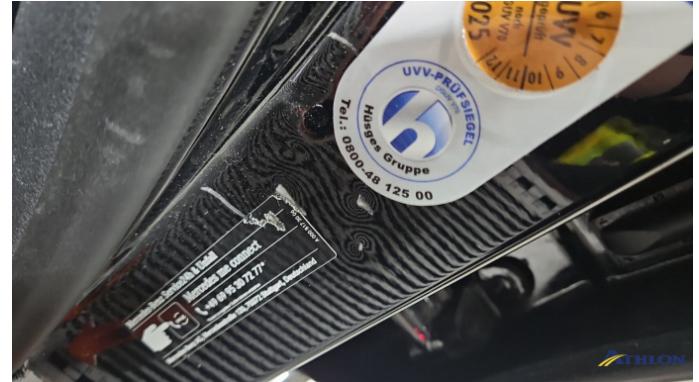
3. Türeinstieg Vorne - Links  
Verformt (leicht)

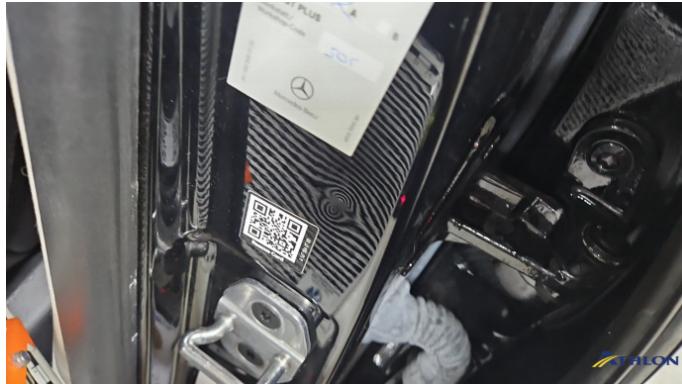
3. Türeinstieg Vorne - Links  
**Verformt (leicht)**

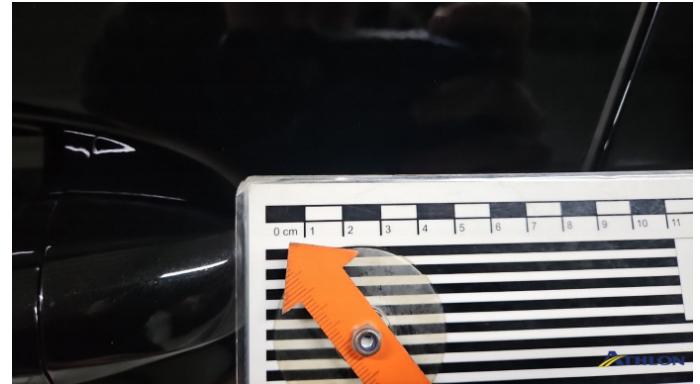
4. Tür Vorne - Links  
**Kratzer**

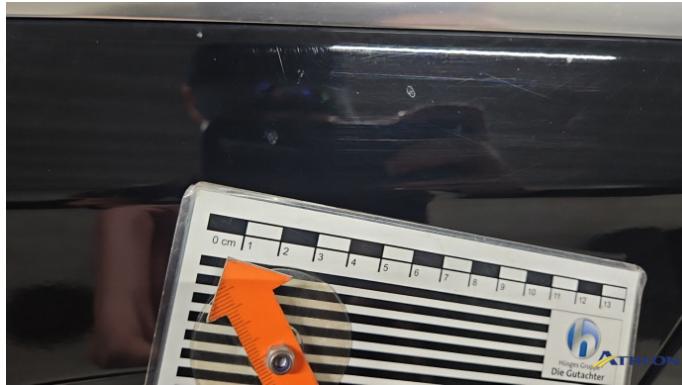
4. Tür Vorne - Links  
**Kratzer**

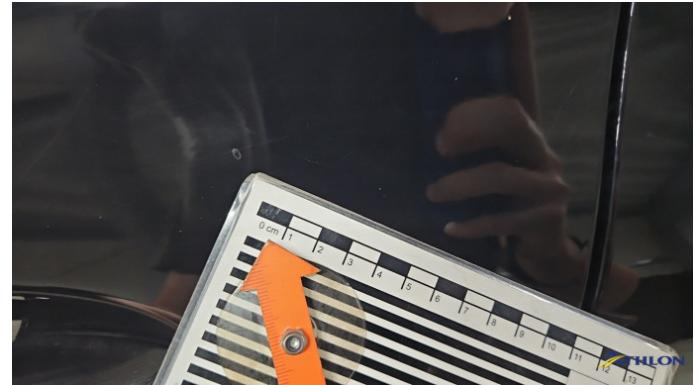
5. Tür Hinten - Links  
**Kratzer**

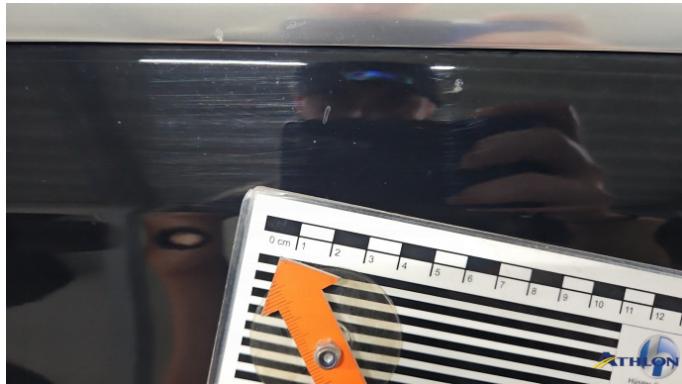
5. Tür Hinten - Links  
**Kratzer**

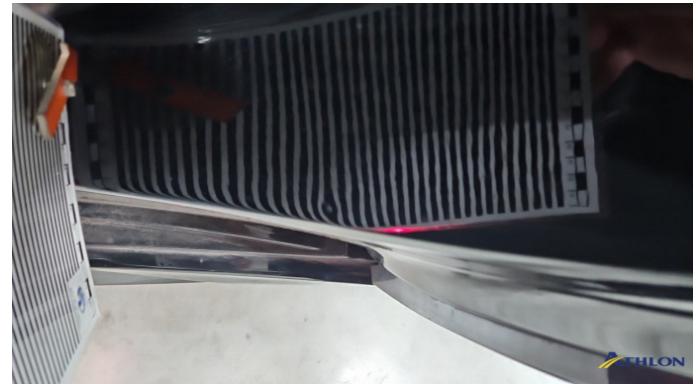
6. Türeinstieg Hinten - Links  
**2 Dellen**

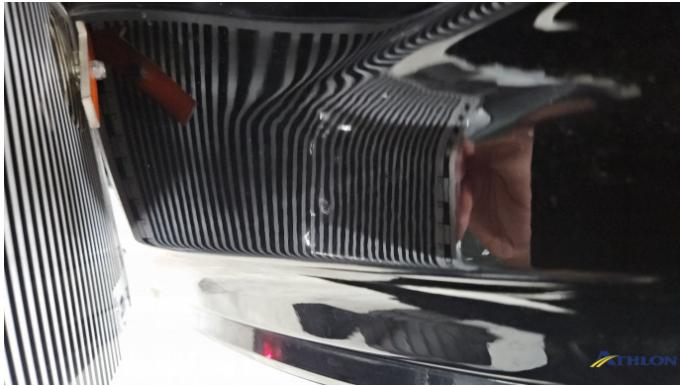
6. Türeinstieg Hinten - Links  
**2 Dellen**

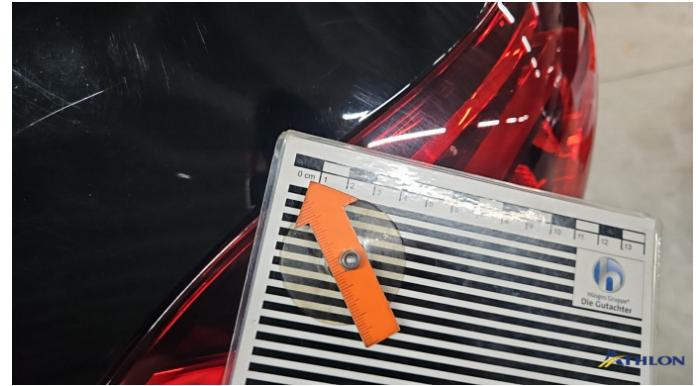
7. Seitenwand - Hinten - Links  
**Kratzer**

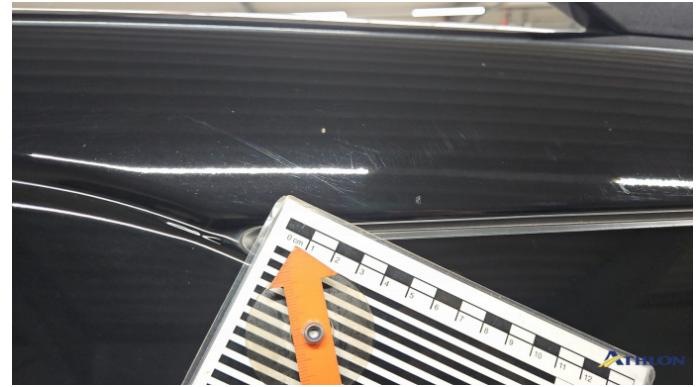
8. Dachrahmen - Links  
**Kratzer**

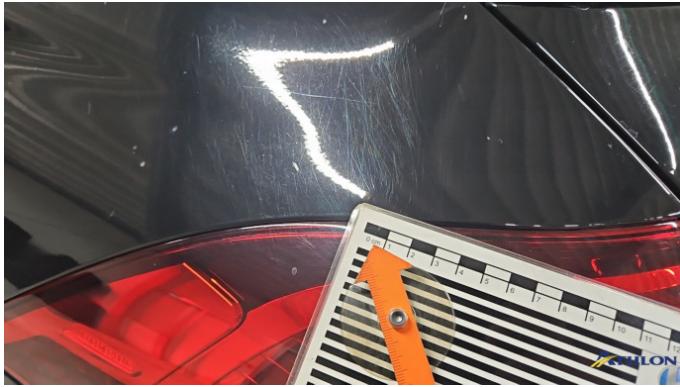
7. Seitenwand - Hinten - Links  
**Kratzer**

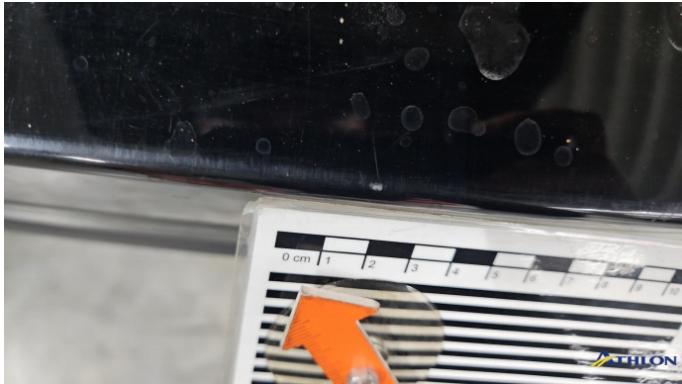
10. Stoßfänger Hinten  
Kratzer

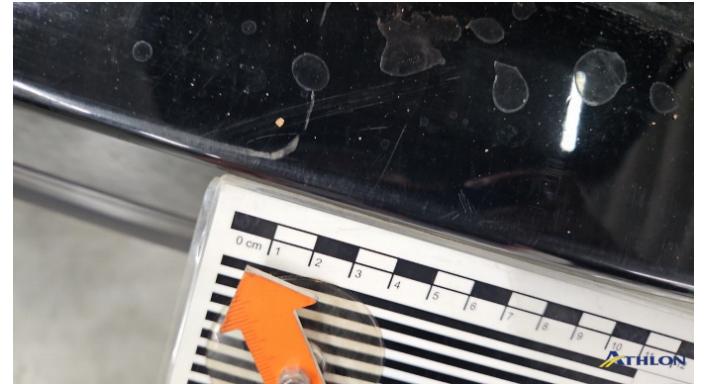
10. Stoßfänger Hinten  
Kratzer

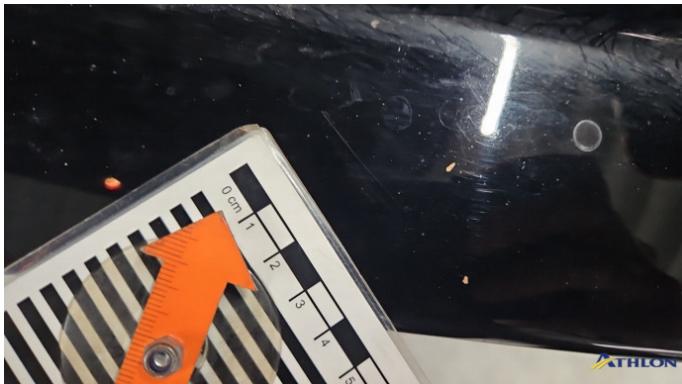
10. Stoßfänger Hinten  
Kratzer

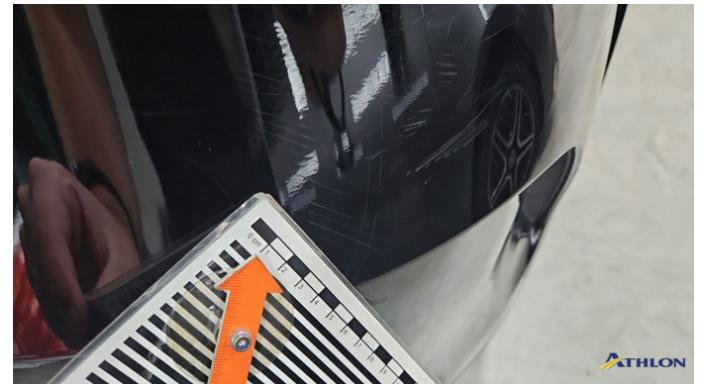
10. Stoßfänger Hinten  
Kratzer

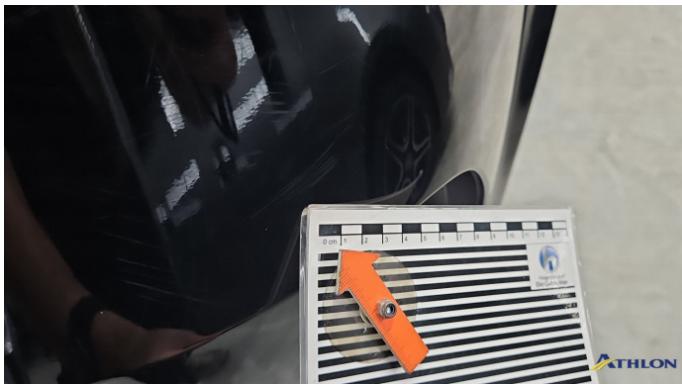
10. Stoßfänger Hinten  
Kratzer

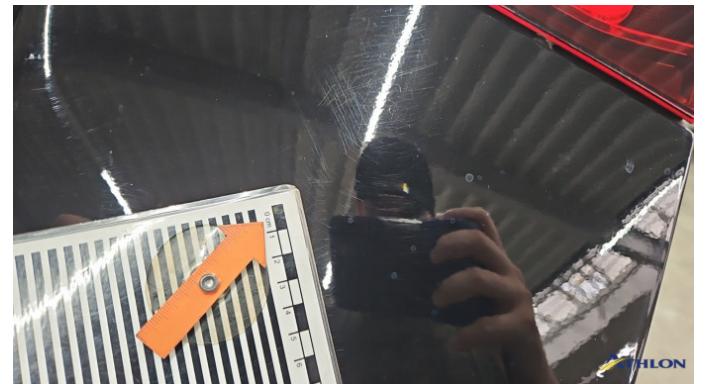
11. Heckklappe  
Kratzer

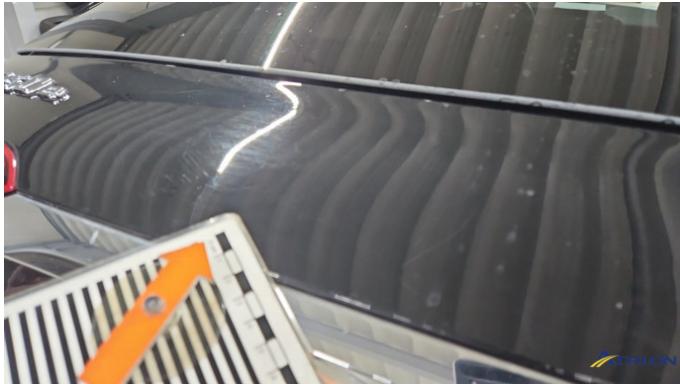
11. Heckklappe  
Kratzer

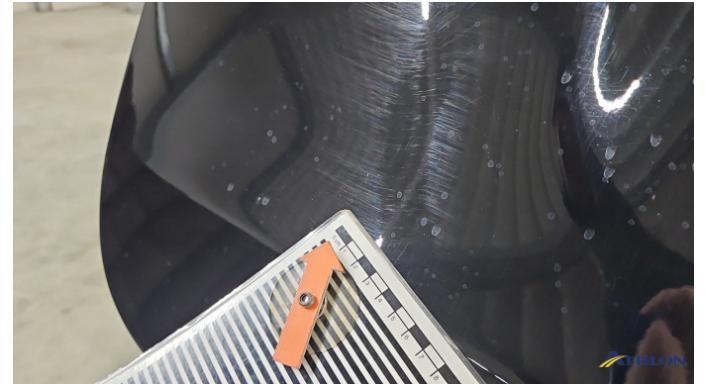
11. Heckklappe  
Kratzer

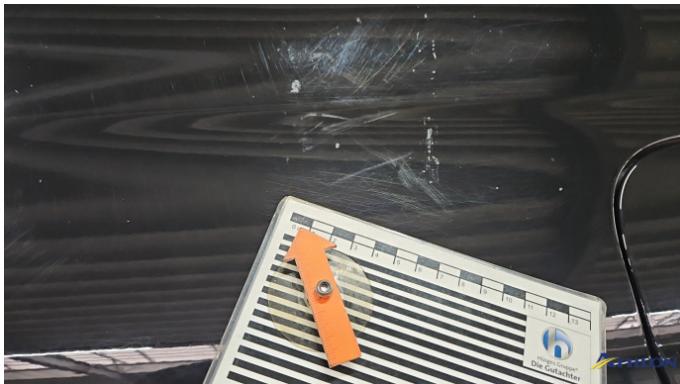
12. Seitenwand - Hinten - Rechts  
Kratzer

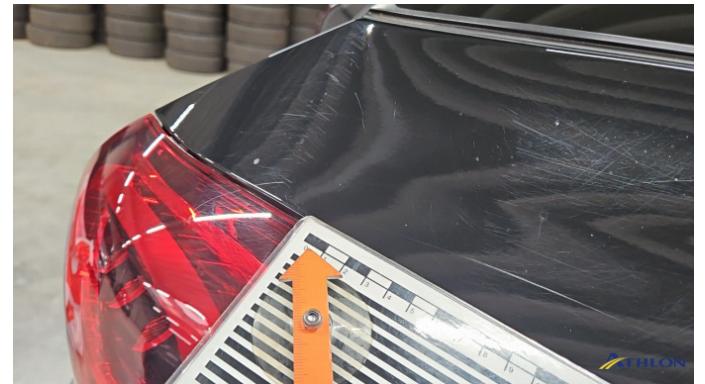
12. Seitenwand - Hinten - Rechts  
Kratzer

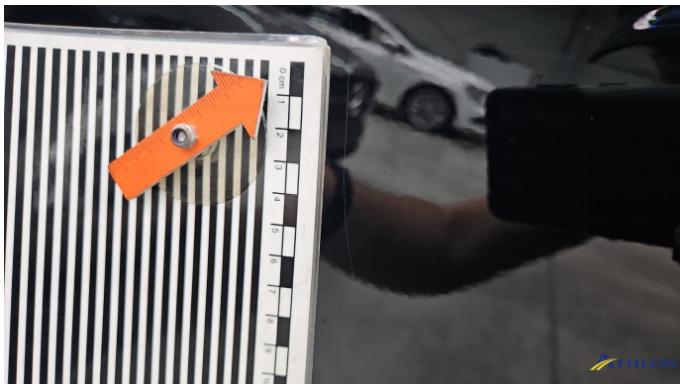
13. Tür Hinten - Rechts  
Kratzer

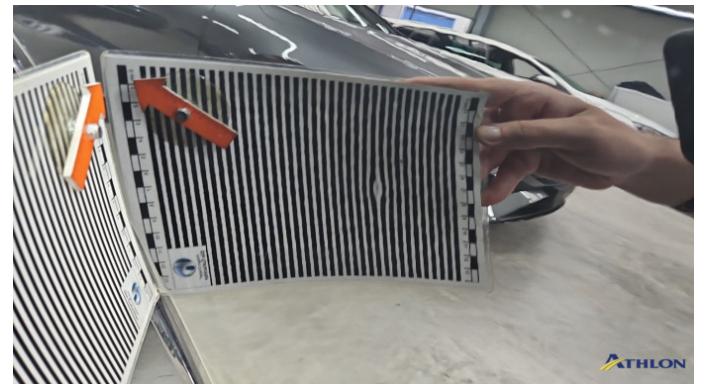
14. Tür Hinten - Rechts  
1 Delle

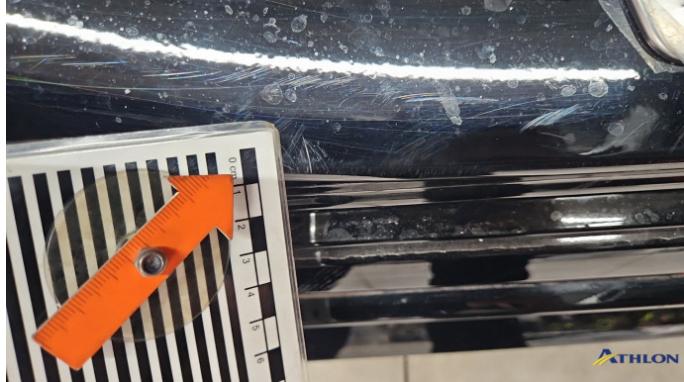
15. Türeinstieg Vorne - Rechts  
Kratzer

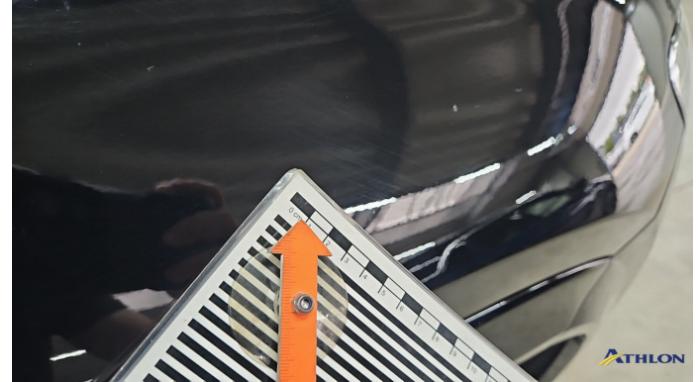
16. Kotflügel Vorne - Rechts  
Kratzer

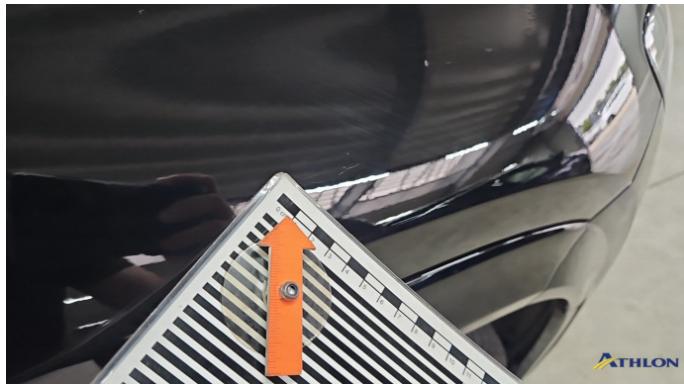
16. Kotflügel Vorne - Rechts  
Kratzer

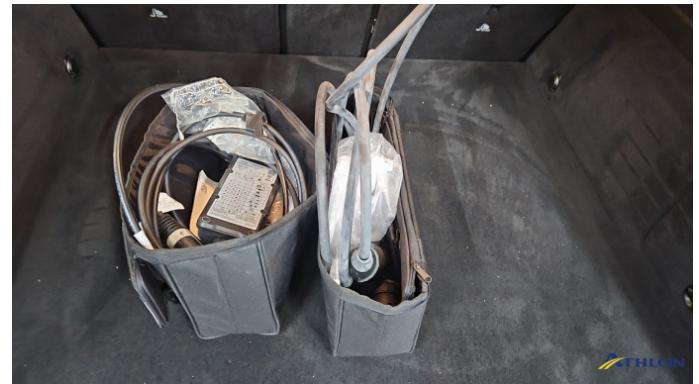
18. Ladekabel  
In Ordnung
