Athlon Verkaufsexpertise

Kunde :	Athlon Germany KD	Vertragsnummer :	12091148
Berichtsnummer :	0000000862102-DE949		
Amtl. Kennzeichen :	FN-DS 158E

Mercedes-Benz GLE -Klasse Coupe .

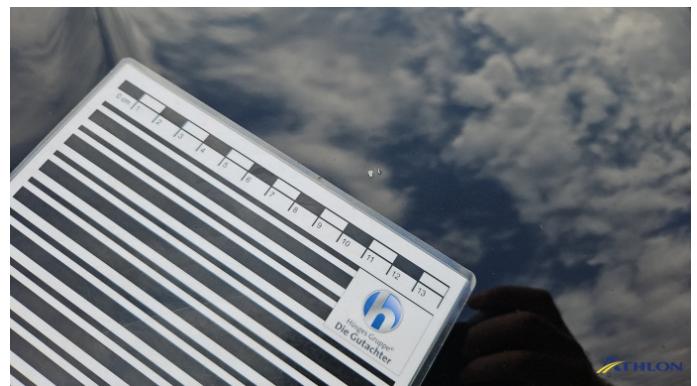
1. Motorhaube
Steinschlag

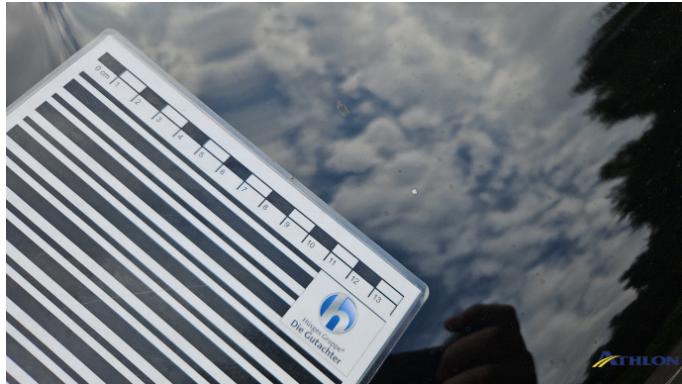
1. Motorhaube
Steinschlag

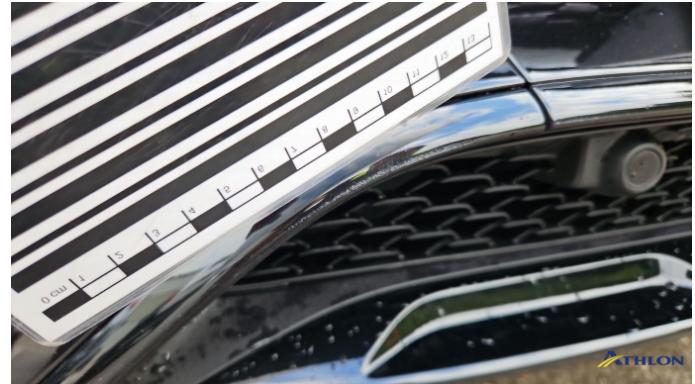
2. Stoßfänger Vorne
Kratzer Ab 60mm

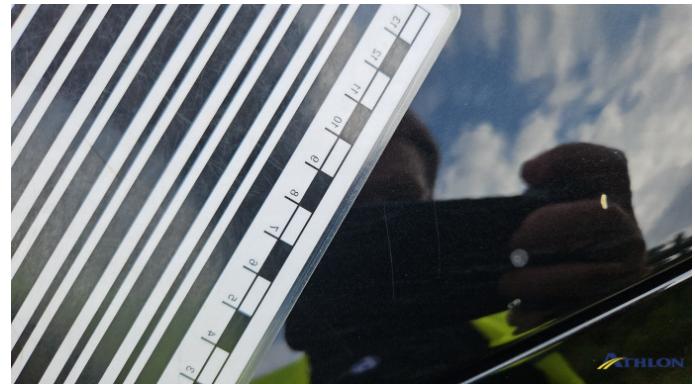
4. Motorhaube
Kratzer

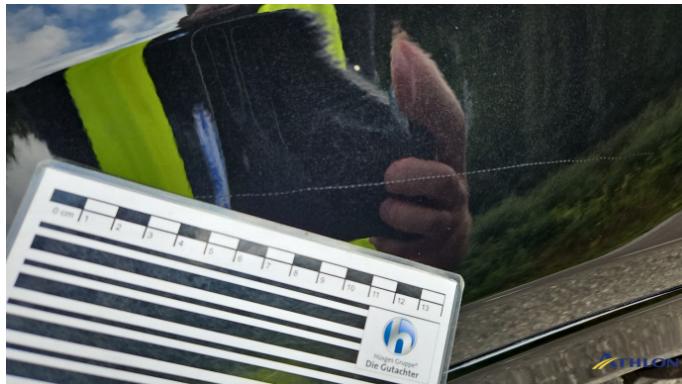
3. Kotflügel Vorne - Links
Kratzer

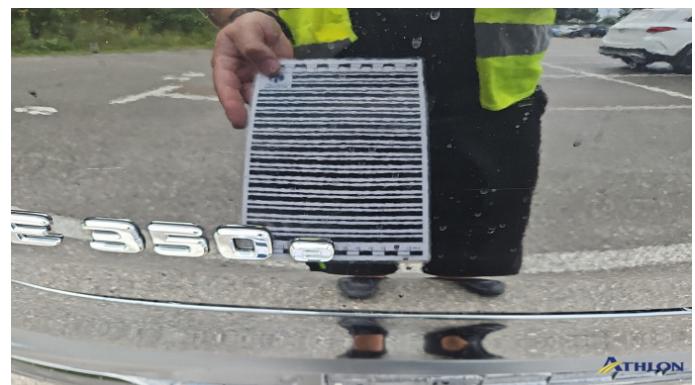
6. Heckklappe
1 Delle

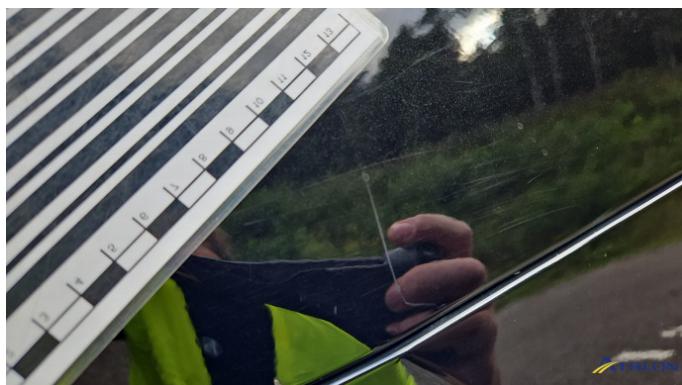
5. Seitenwand - Hinten - Links
Kratzer

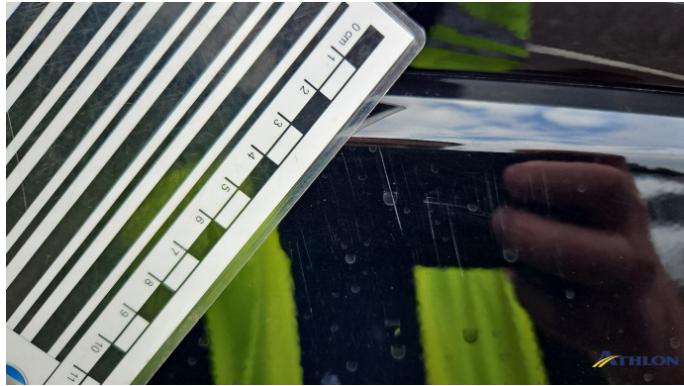
7. Heckklappe
Kratzer

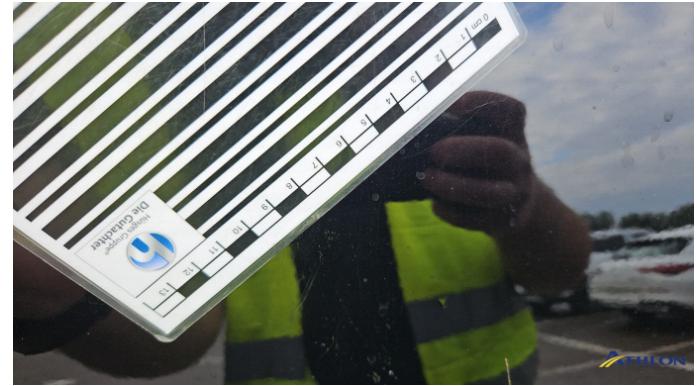
7. Heckklappe
Kratzer

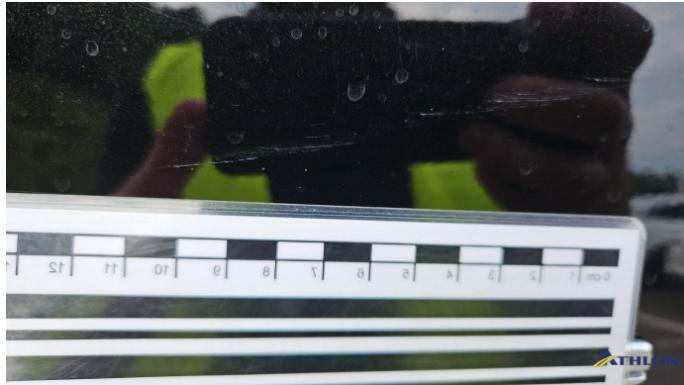
7. Heckklappe
Kratzer

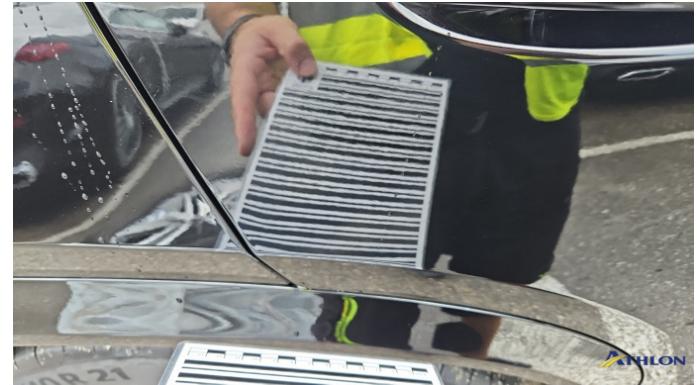
8. Tür Hinten - Rechts
Nachlackiert

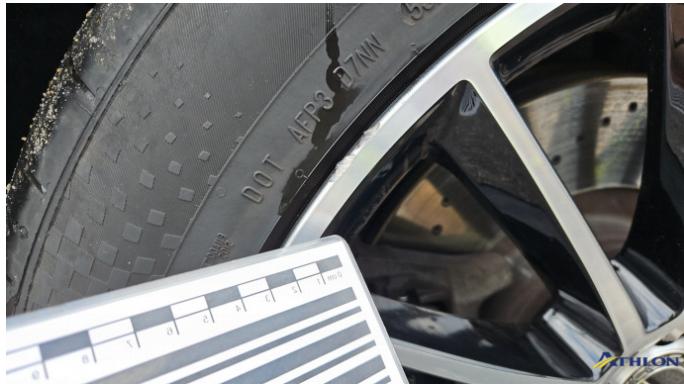
9. Felge Vorne - Rechts
Kratzer

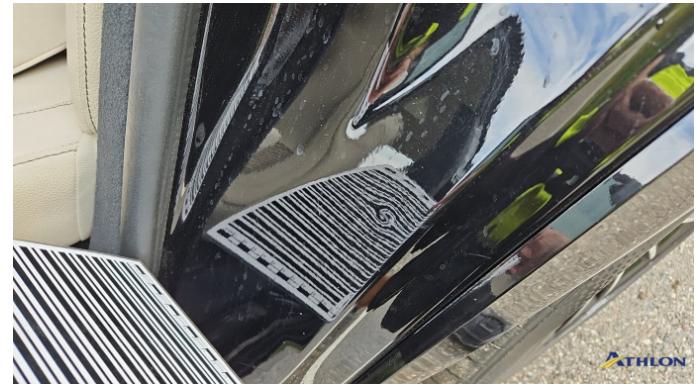
10. Türeinstieg Hinten - Links
Verformt (leicht)

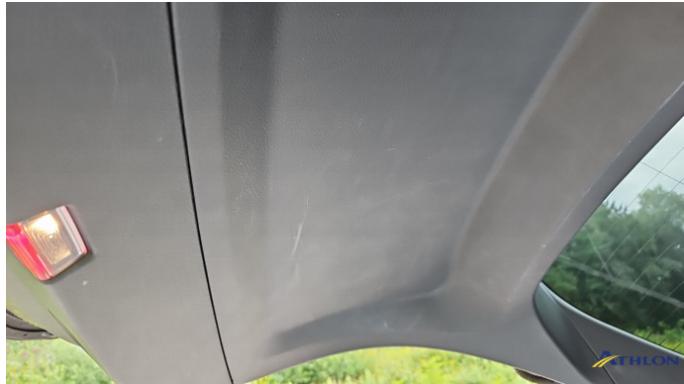
11. Heckdeckelverkleidung
Gebrauchsspuren

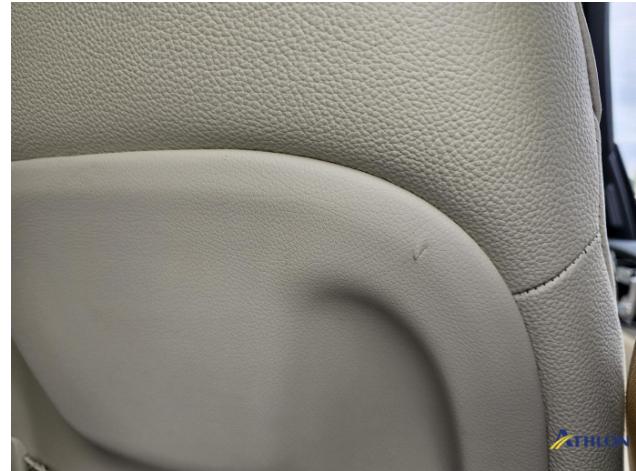
12. Sitz - Vorne - Rechts: Lehne
Beschädigt

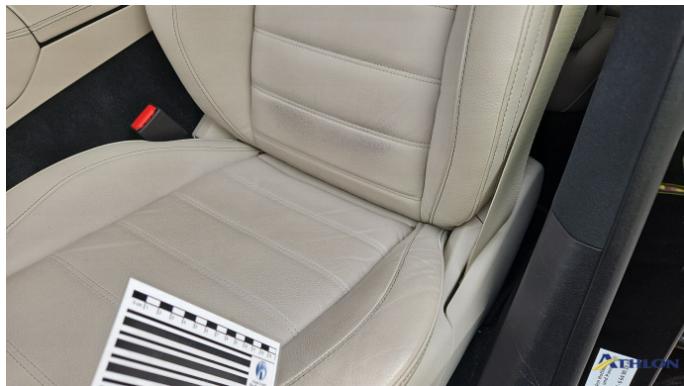
13. Sitz - Vorne - Links
Gebrauchsspuren
