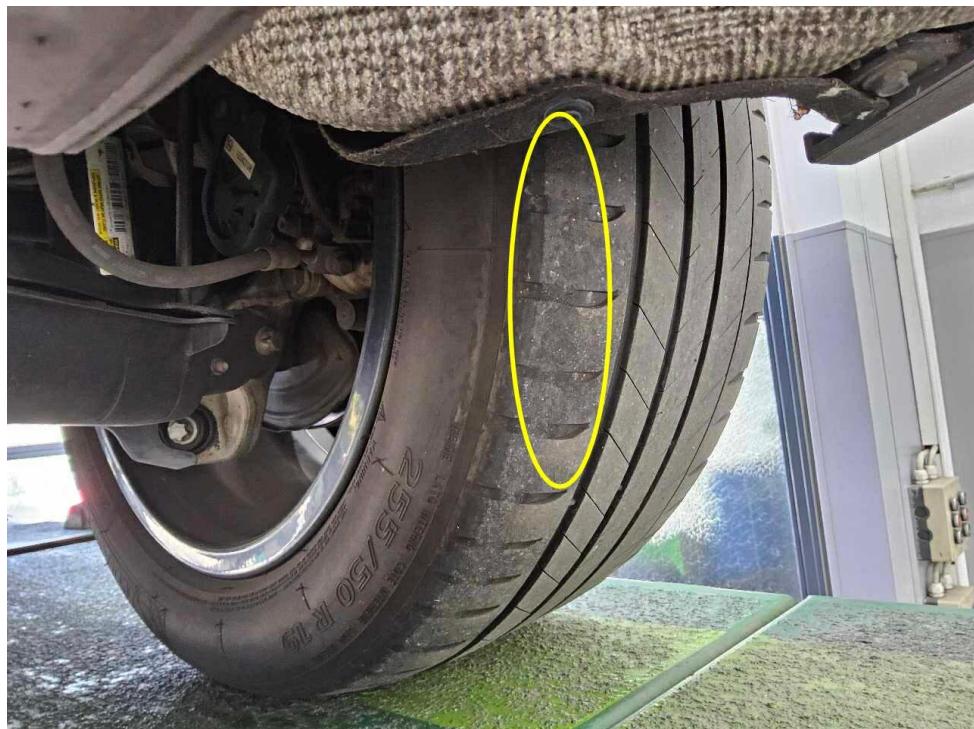
Bild 15 : Reifen hinten rechts innen abgefahren

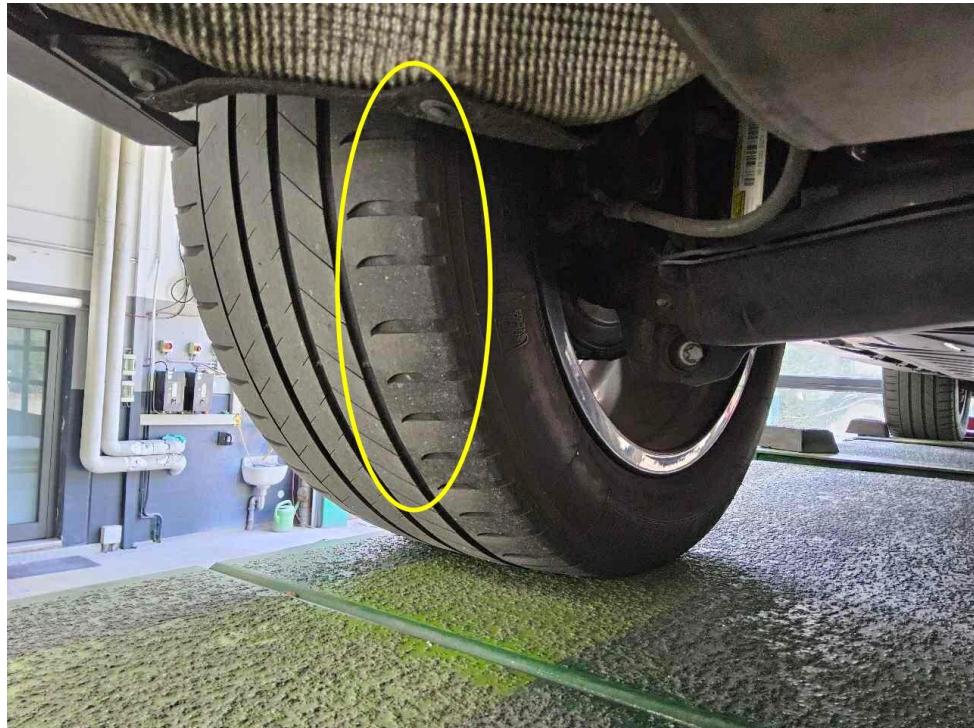
Bild 16 : Reifen hinten links innen abgefahren

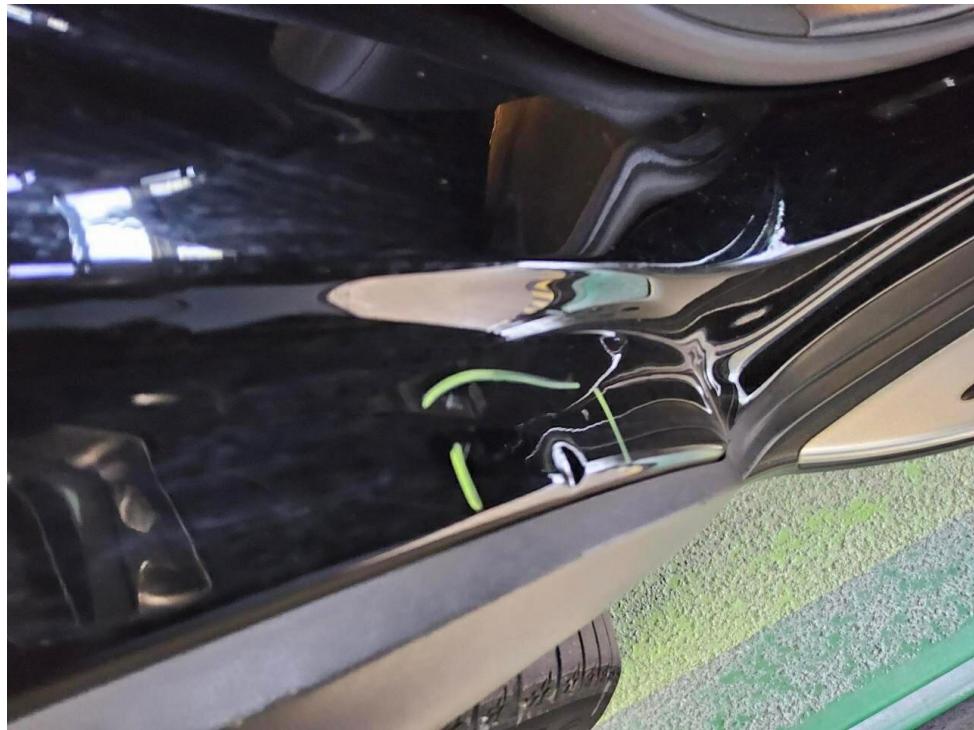
Bild 18 : Tür hinten rechts Einstieg, deformiert, smart repair

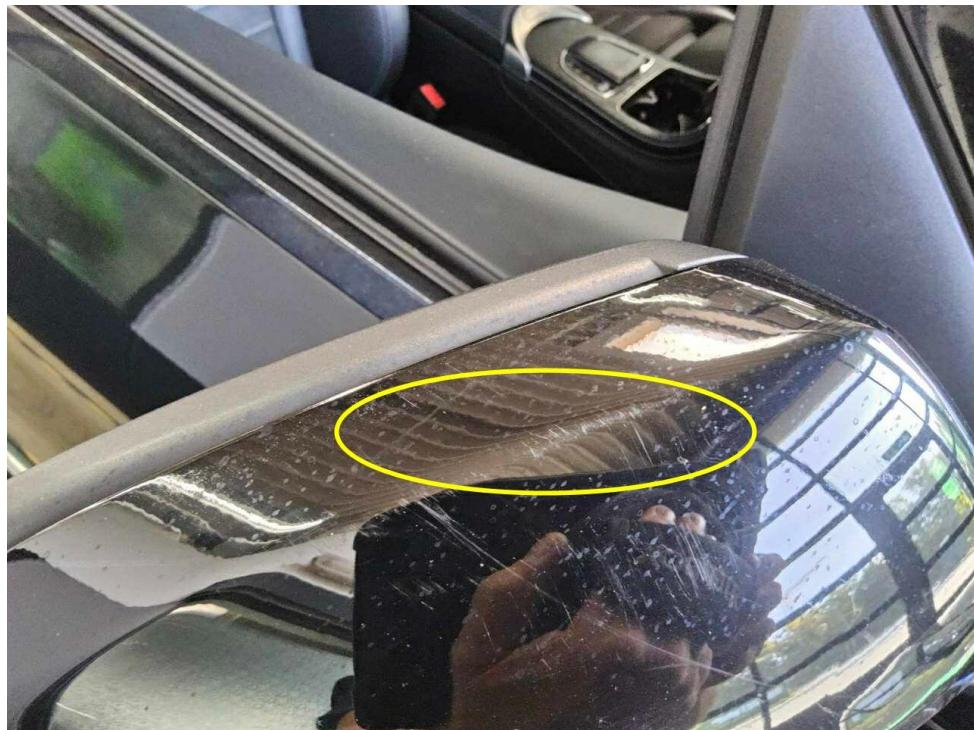
Bild 19 : Außenspiegel rechts Lackierung, zerkratzt, polieren

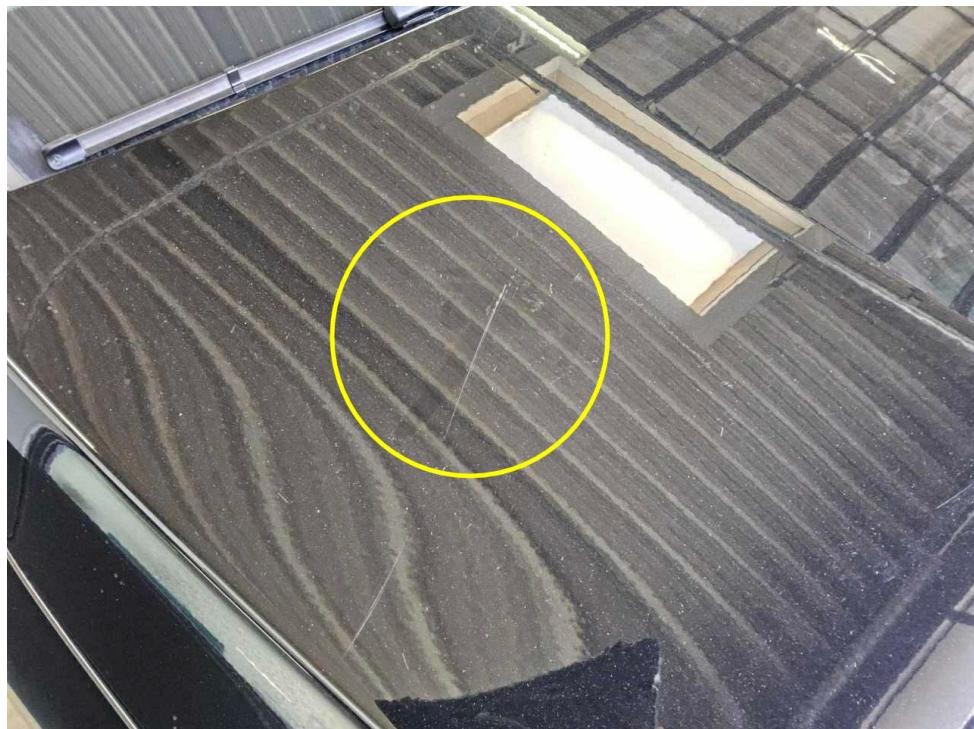
Bild 20 : Motorhaube Lackierung, zerkratzt, polieren

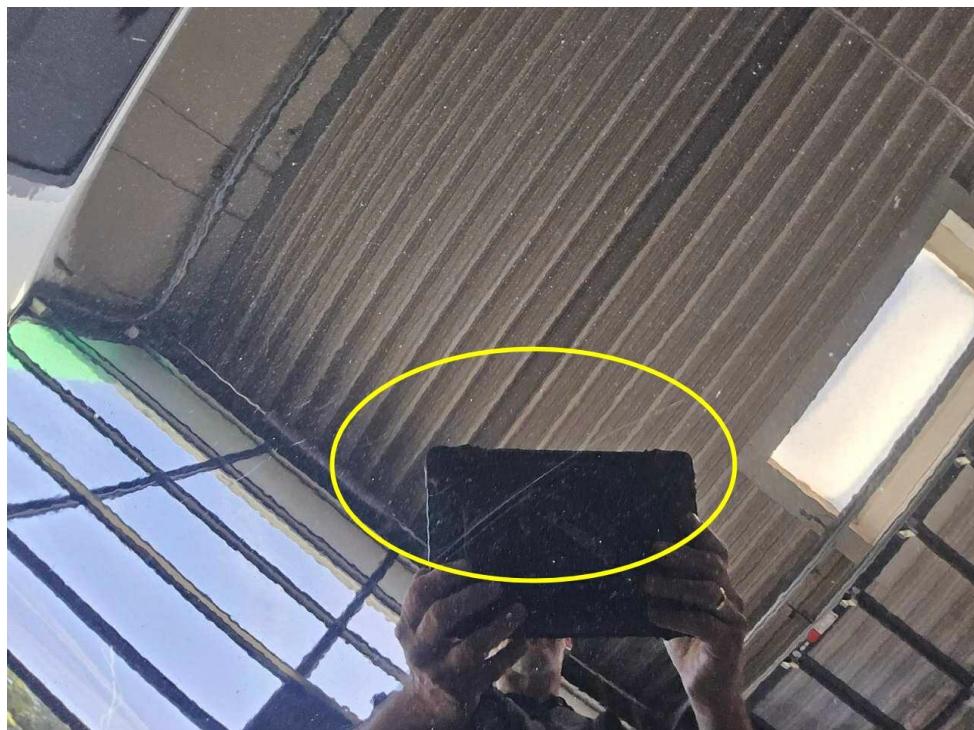
Bild 21 : Motorhaube Lackierung, zerkratzt, polieren

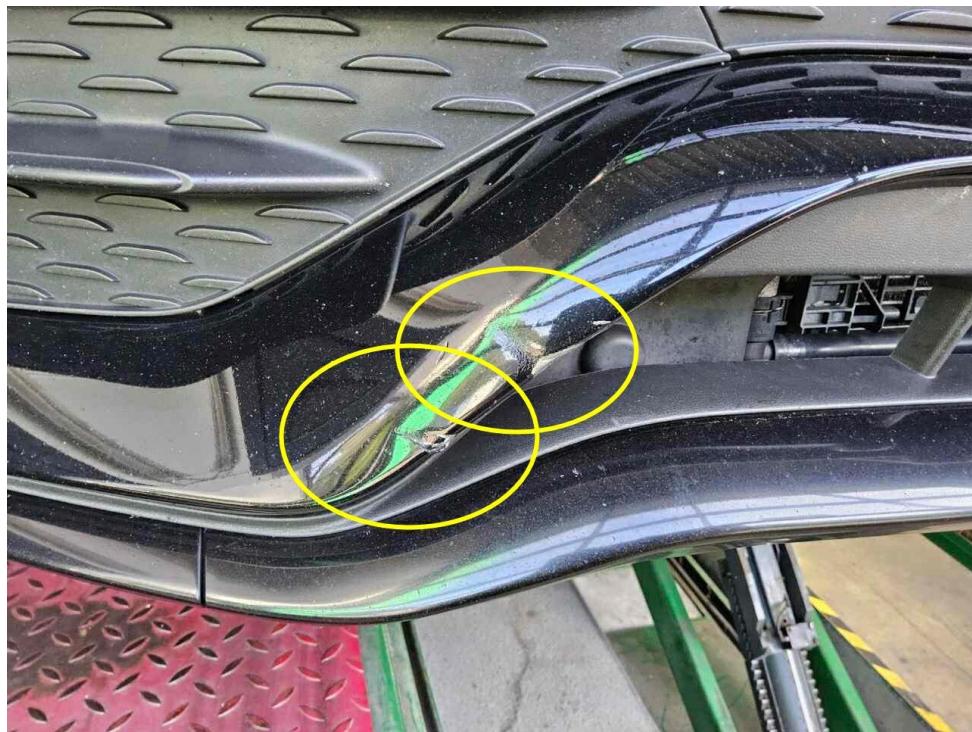
Bild 22 : Stoßfänger vorne, deformiert, erneuern

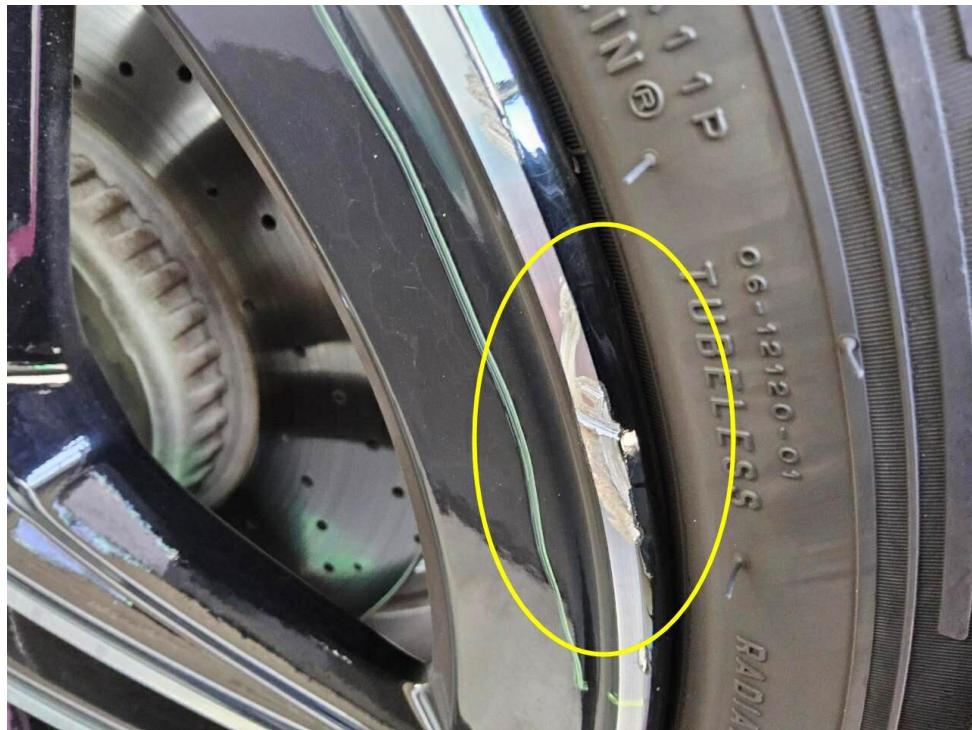
Bild 23 : Felge vorne rechts, zerkratzt, Gebrauchsspur

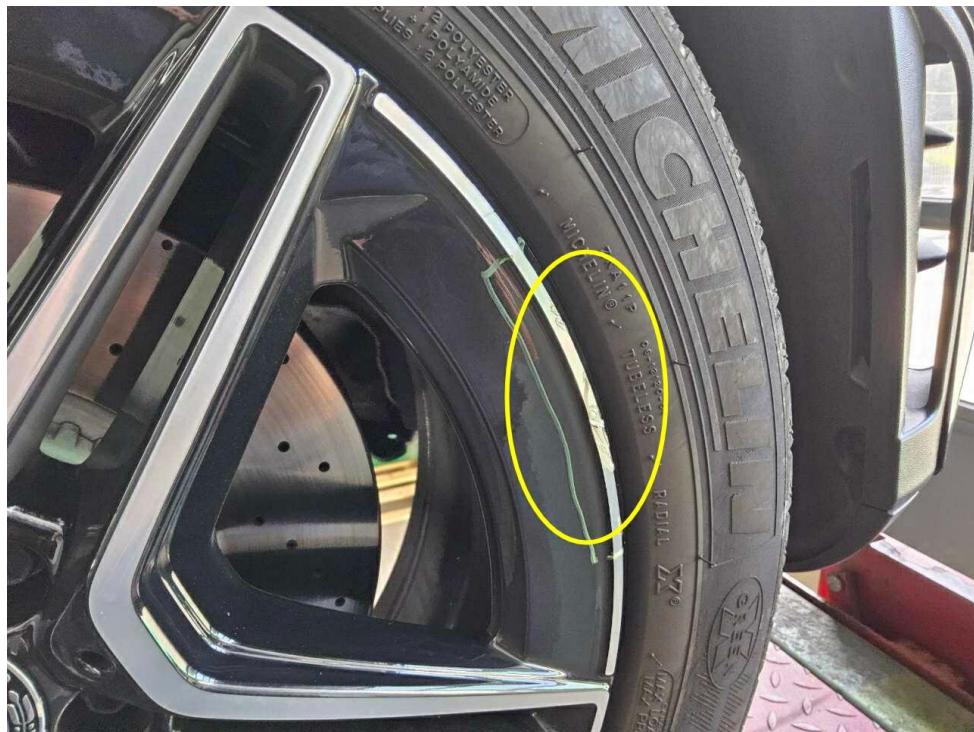
Bild 24 : Felge vorne rechts, zerkratzt, Gebrauchsspur

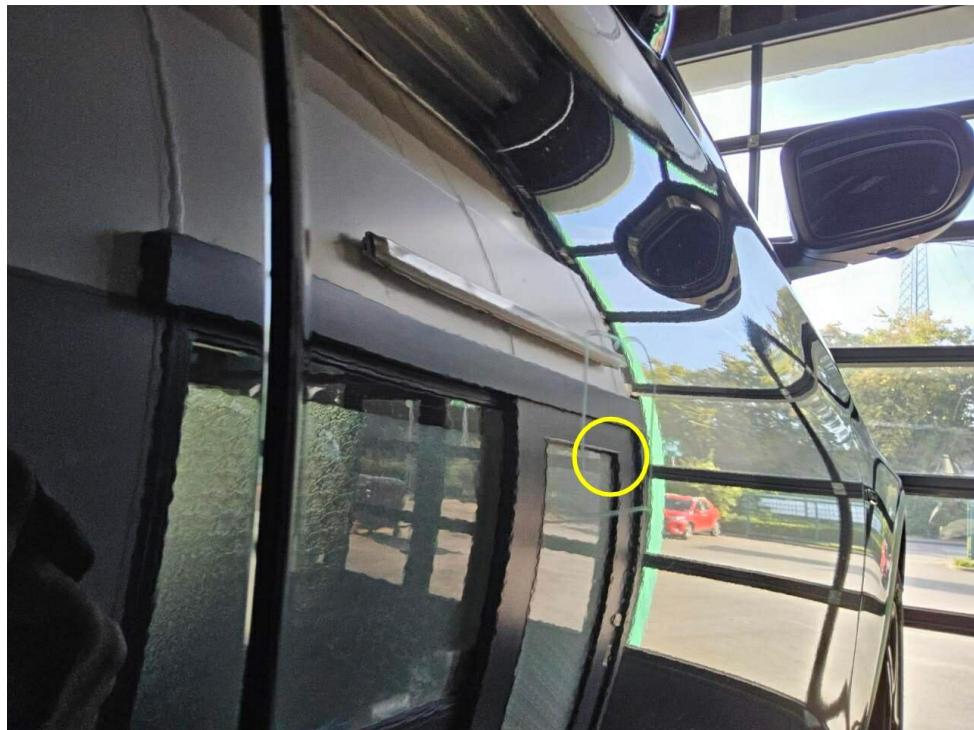
Bild 25 : Tür vorne rechts, eingedellt, Gebrauchsspur

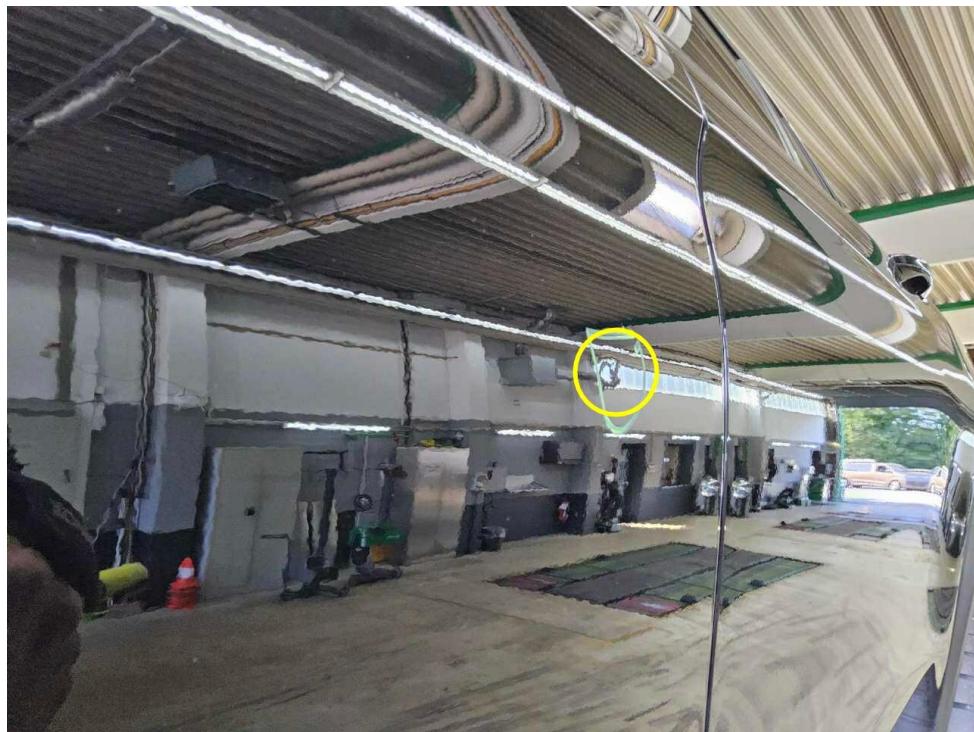
Bild 26 : Tür vorne links, eingedellt, Gebrauchsspur

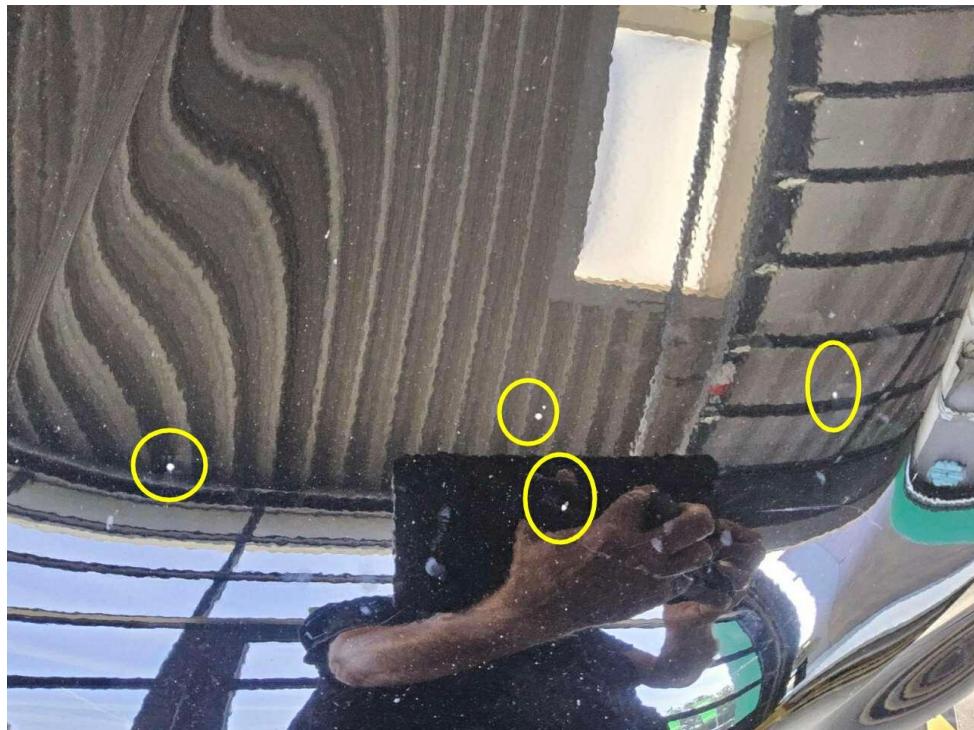
Bild 27 : Motorhaube Lackierung, Steinschlag, Gebrauchsspur
