Athlon Verkaufsexpertise

Kunde :	Athlon Germany KD	Vertragsnummer :	12075225
Berichtsnummer :	0000000854404-DE949		
Amtl. Kennzeichen :	DÜW-SI 52E

Mercedes-Benz GLC -Klasse Coupe .

Fahrzeug-Ident.-Nr.:	W1N2533531G018934	Laufleistung abgelesen:	140539 km
Erstzulassung / Baujahr:	30.12.2021 / 2022	Besichtigungsdatum/-ort:	17.07.2025 Muecke Atzenhain
Fahrzeugart:	PKW	Aufbauart:	Kombilimousine
KBA-Nr. (HSN/ TSN):	131//3IFH	Kraftstoff / Emissionsklasse:	Hybr.B/E ext. aufl. / Euro 6
Getriebe Art:	automatic	Navi.-Datenträger:	Festplattenlaufwerk
Hubraum / Leistung:	1991 ccm / 155 kW (211 PS)	Antriebsart:	Allrad
Lackfarbe:	Blau	Lackart:	Metallic
Anzahl Schlüssel:	2	Polster Art:	Leder/Alcantara
Serviceheft verfügbar:	Digital	Farbe Innenausstattung:	Schwarz
Letzter Service km / am:	71806 / 06.10.2023

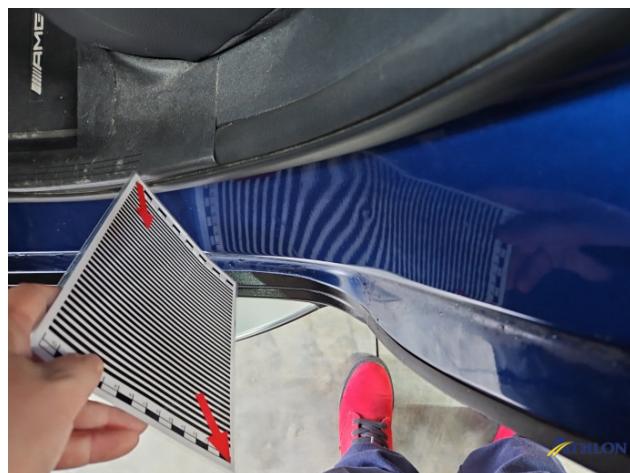
1. Türeinstieg Hinten - Links

1 Delle

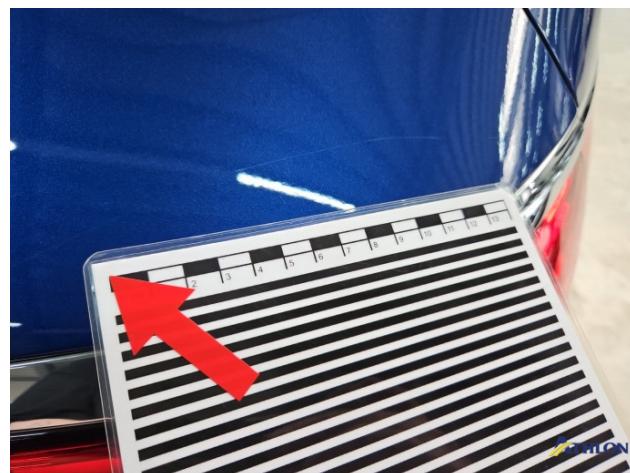
2. Seitenwand - Hinten - Links

Kratzer

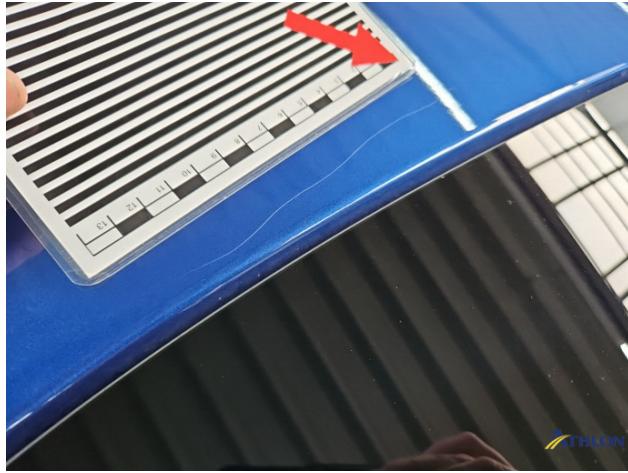
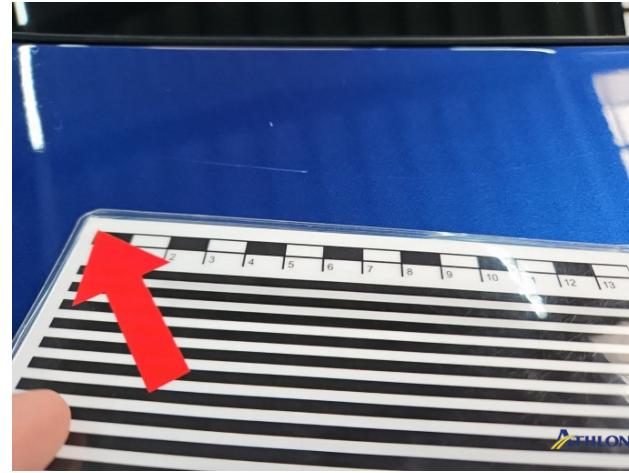
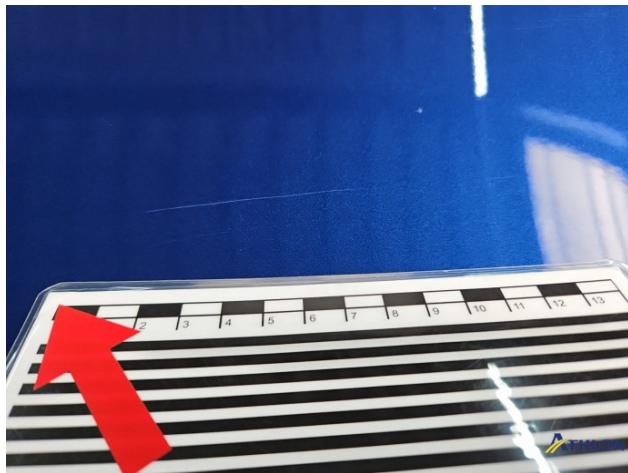
3. Heckklappe
Kratzer

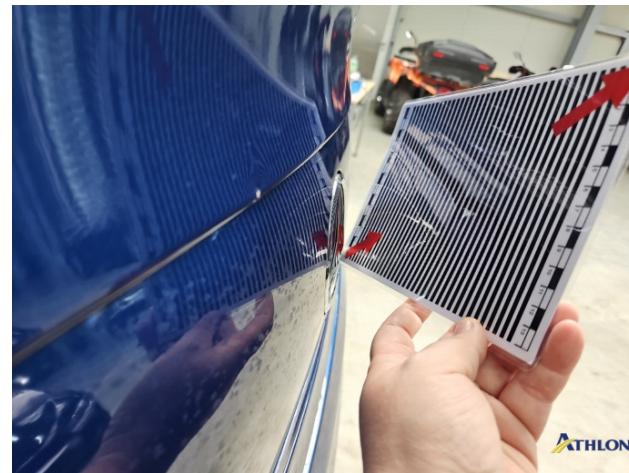
4. Heckklappe
Verformt (leicht)

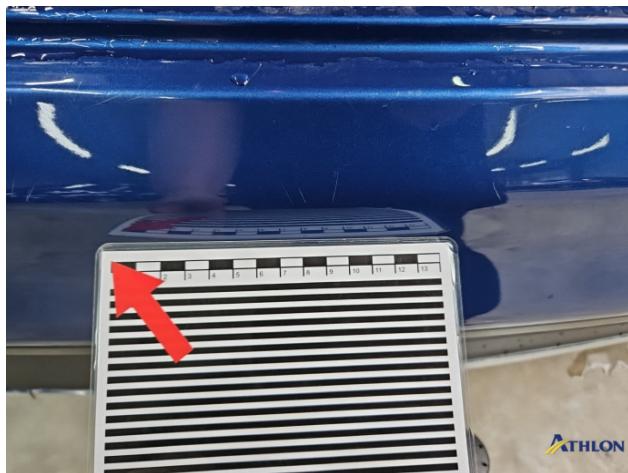
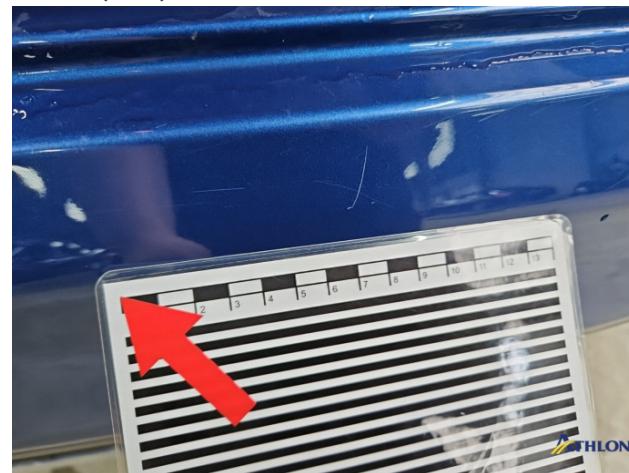
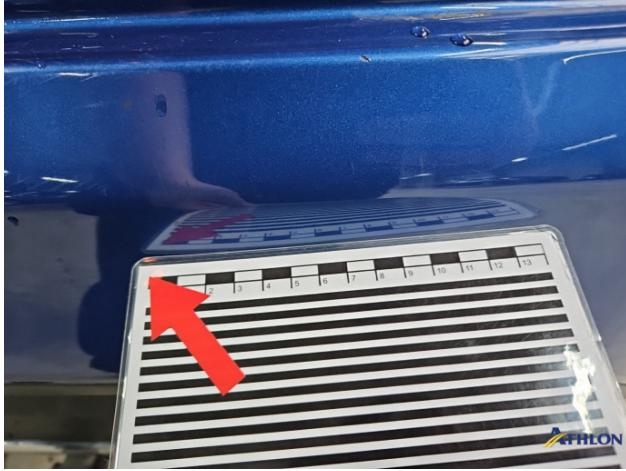
5. Stoßfänger Hinten
Kratzer

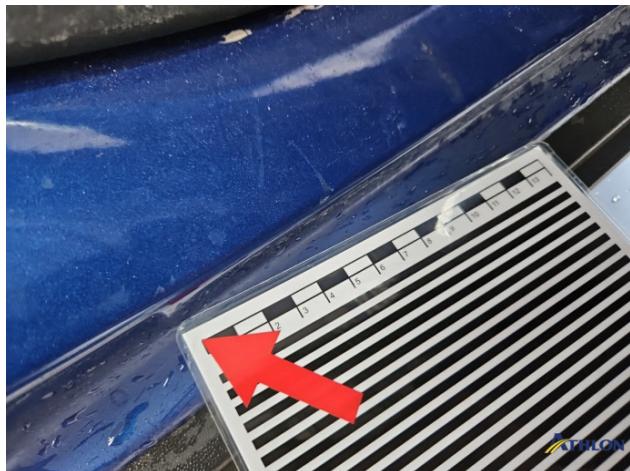
7. Türeinstieg Hinten - Rechts
Kratzer

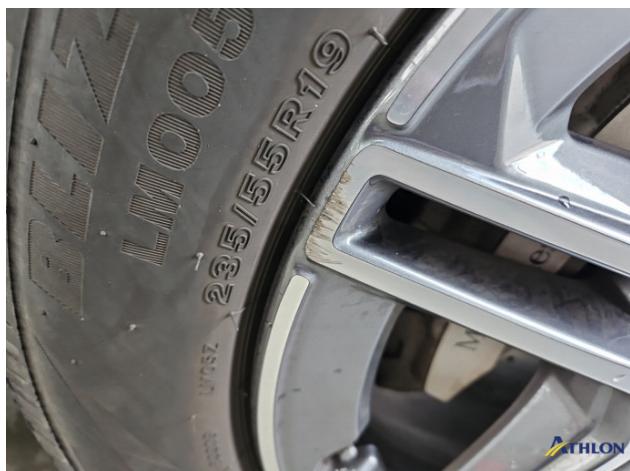
9. Felge Vorne - Rechts
Kratzer

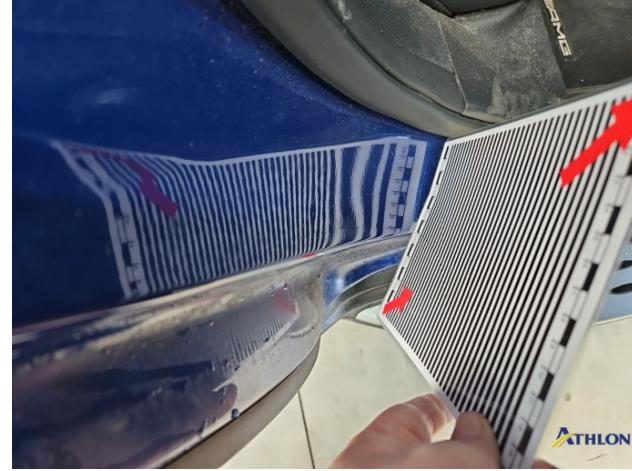
6. Türeinstieg Hinten - Rechts
1 Delle

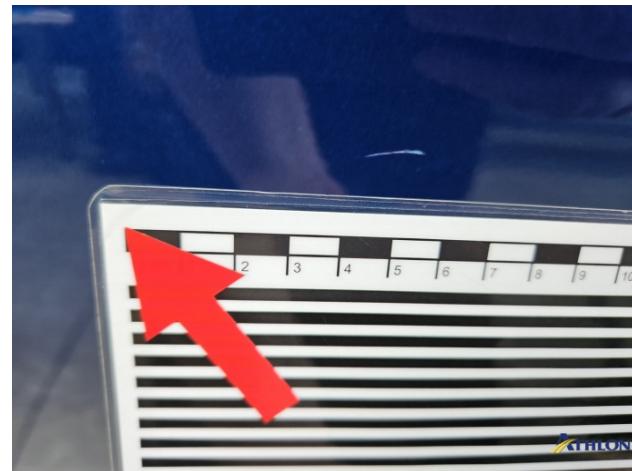
8. Tür Hinten - Rechts
Kratzer

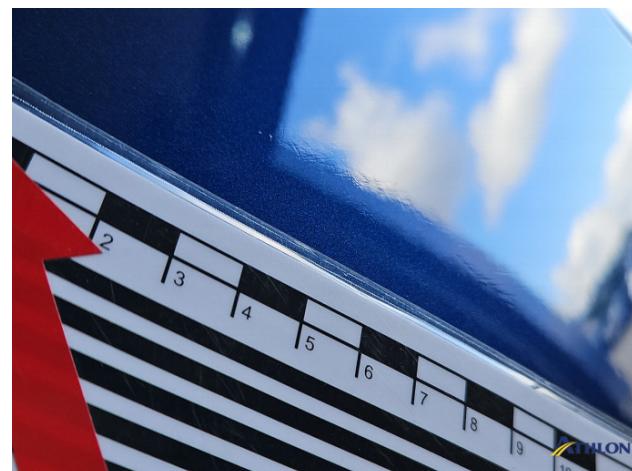
10. Kotflügel Vorne - Rechts
Siehe Gutachten

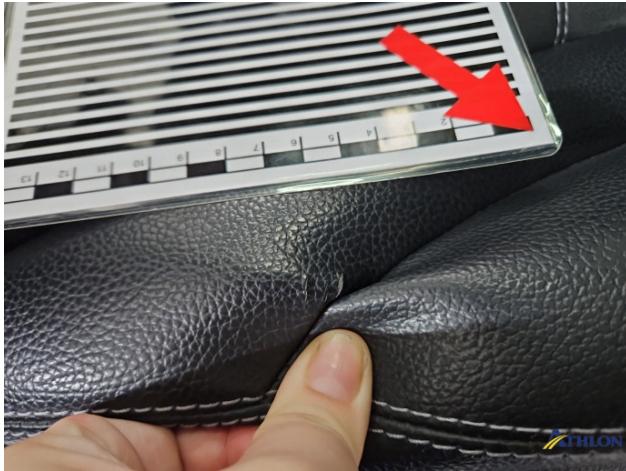
11. Sitz - Vorne - Links: Kissen
Beschädigt

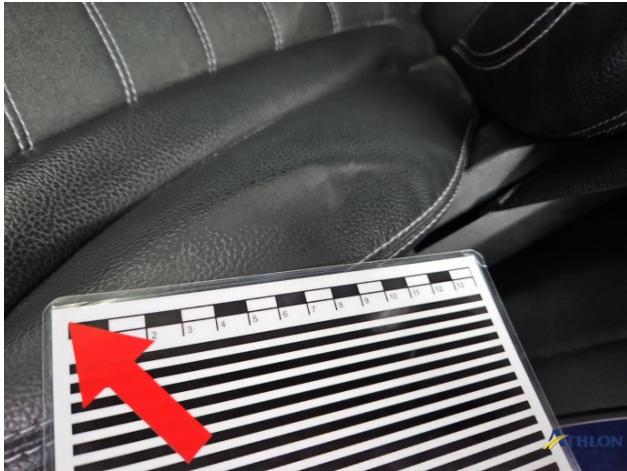
12. Sitz - Vorne - Links: Kissen
Gebrauchsspuren

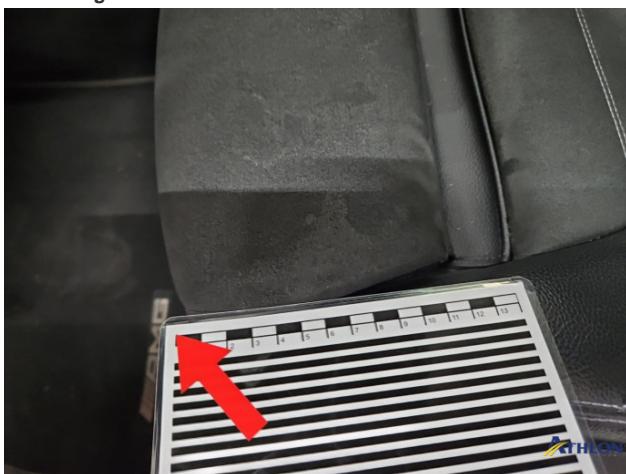
13. Sitz - Vorne - Links: Kissen
Verschmutzt (leicht)

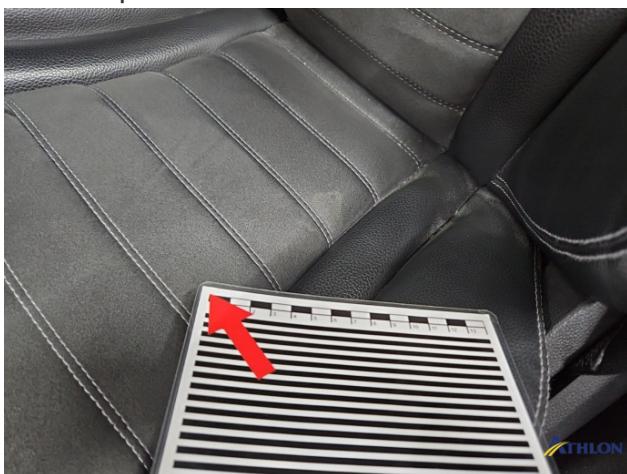
12. Sitz - Vorne - Links: Kissen
Verschmutzt (leicht)

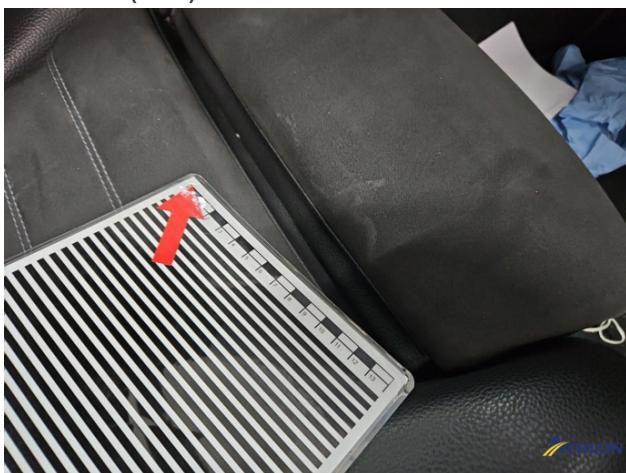
14. Sitz - Vorne - Rechts: Kissen
Verschmutzt (mittel)

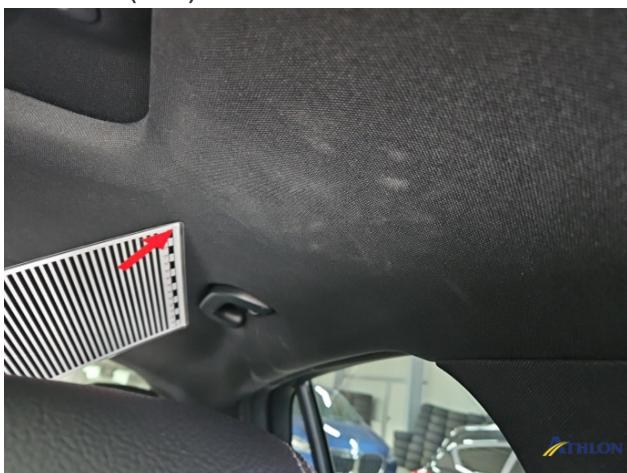
16. Dachhimmel
Verschmutzt (mittel)

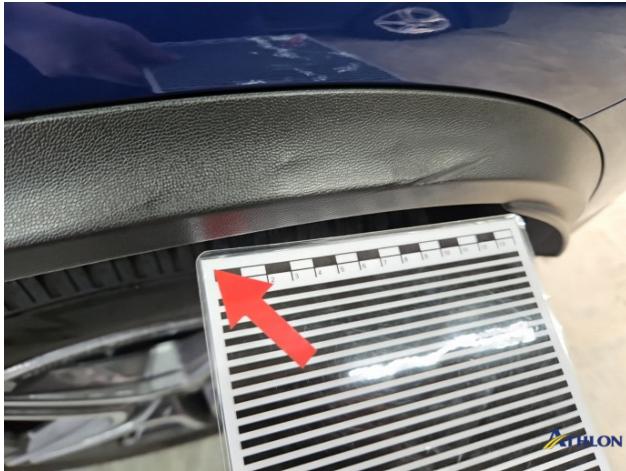
17. Radlaufleiste Hinten Links
Verformt (leicht)

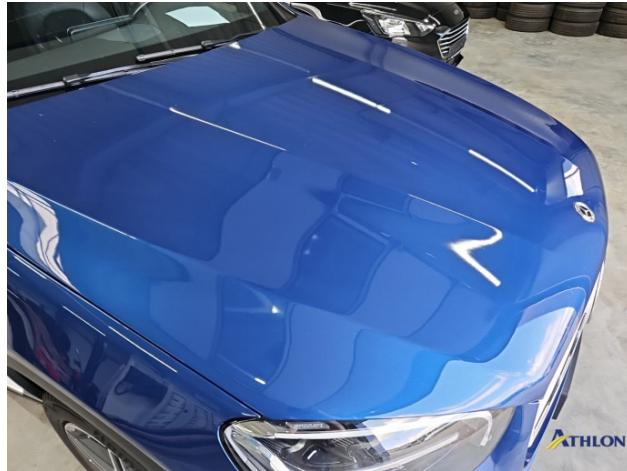
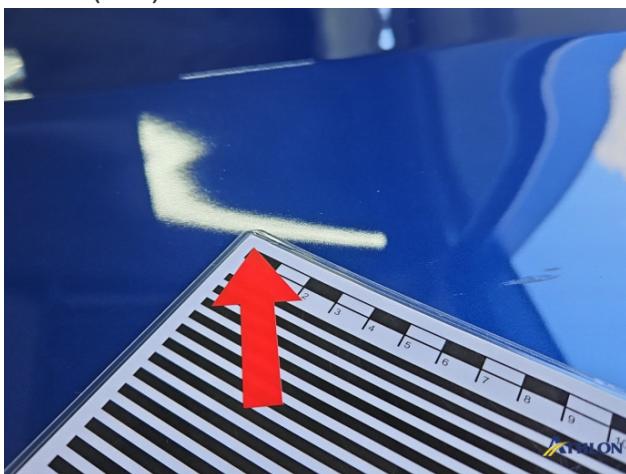
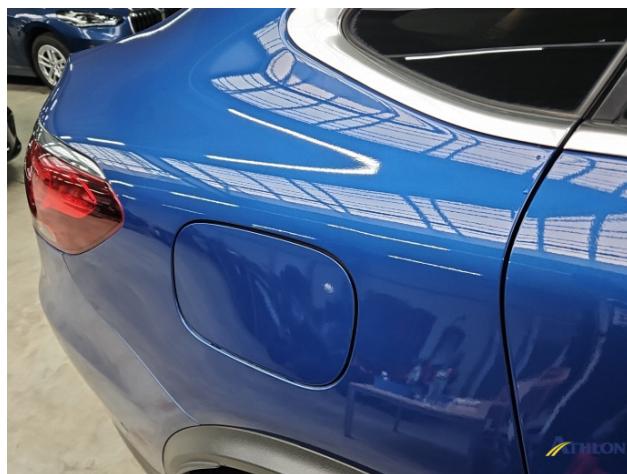
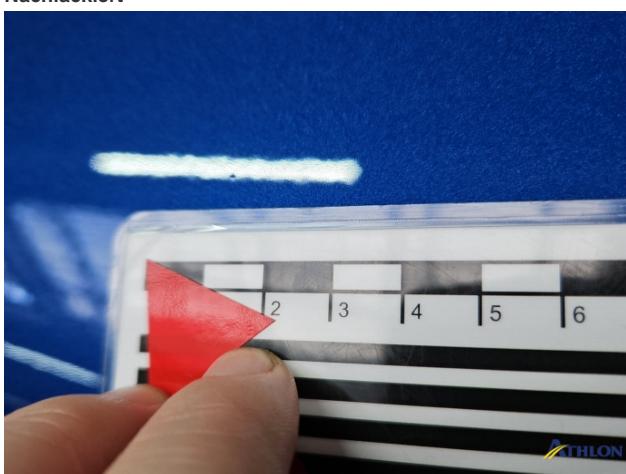
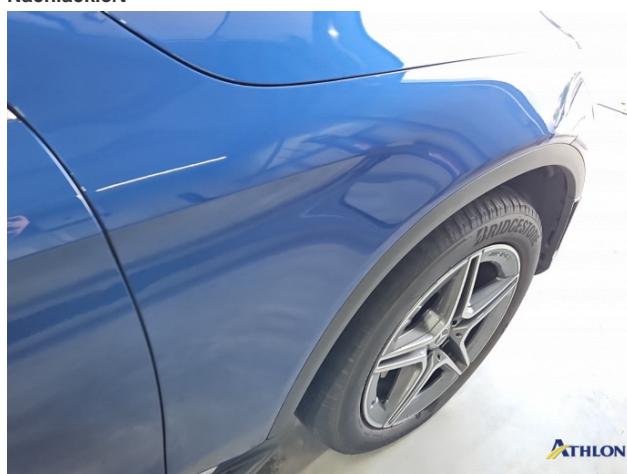
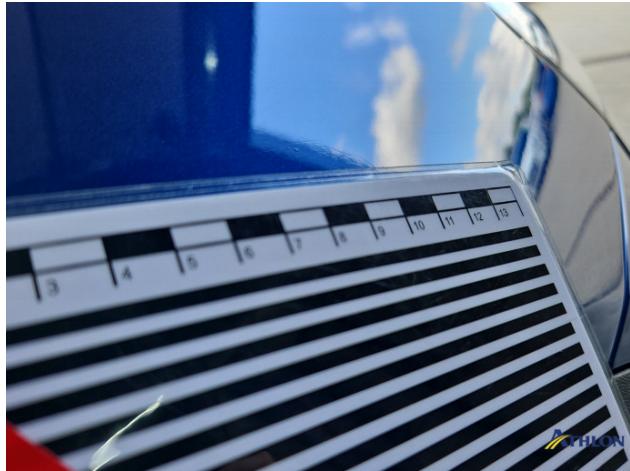
18. Fahrzeug
Nachlackiert
