Gutachten

Betreff Remarketing

Fahrzeug-Identnummer W1N2539111F899351

Modell / Verkaufsbezeichnung GLC 300 de 4MATIC

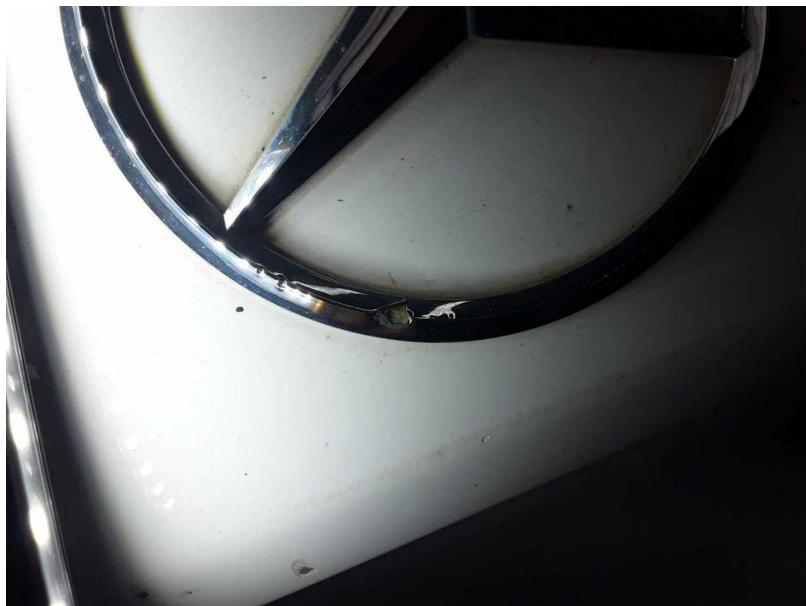
Nr.	Bauteilgruppe	Beschreibung	Rep.Kosten	Minderwert
1	Ausrüstung	Fahrzeugschlüssel (Batterie, Kostenausweitung möglich) - leer - erneuern		
2	Heckklappe/-tür	Emblem - Kratzer - erneuern		
3	Blinkleuchte	Spiegel rechts - gebrochen / gerissen - erneuern		
4	Vermessung	Fahrwerk (Reifen einseitig abgefahren) - Fehlstellung - vermessen		
5	Kotflügel rechts	Innenkotflügel (Kostenausweitung möglich) - gebrochen / gerissen - erneuern		
6	elektronische Systeme	elektronische Systeme (Kostenausweitung möglich) - elektrischer Fehler - befunden ggf. instandsetzen		
7	Verkleidungen/ Abdeckungen	Heckdeckel, Innenverkleidung - Kratzer - erneuern

Beschädigung #2: Heckklappe/-tür: Emblem - Kratzer - erneuern

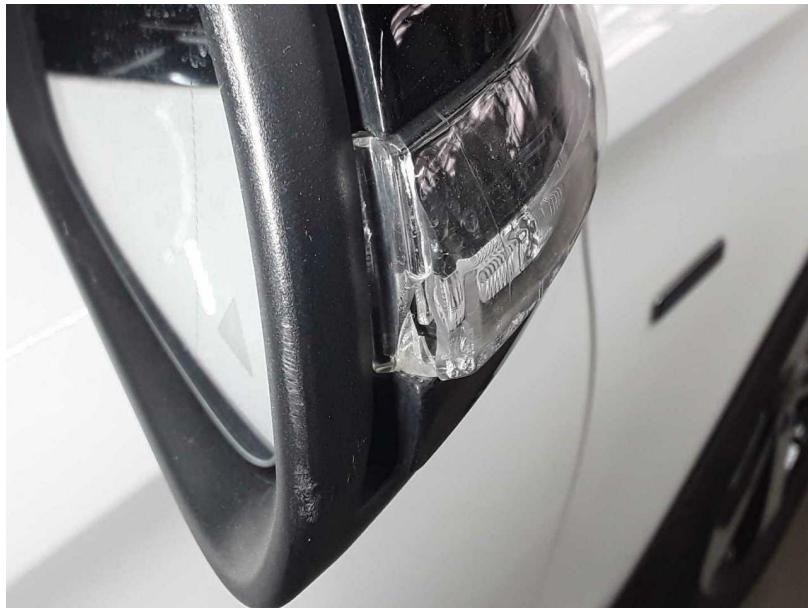
Beschädigung #3: Blinkleuchte: Spiegel rechts - gebrochen / gerissen - erneuern

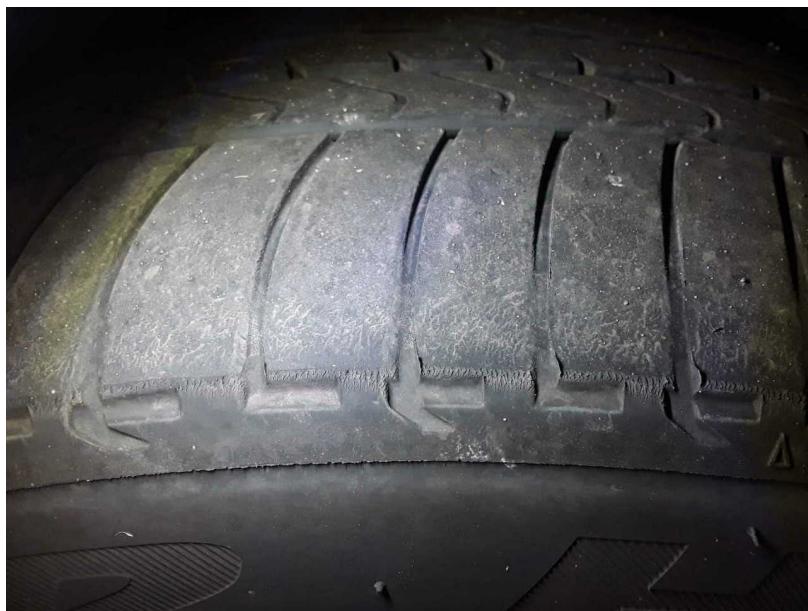
- Das Fahrzeug war zum Zeitpunkt der Besichtigung, aufgrund des unter Unfall oder wertmindernden Faktoren aufgeführten Schadenmerkmals, nicht betriebs bzw. verkehrssicher.
Dies hat folgenden Grund: Rad/ Reifen

Beschädigung #4: Vermessung: Fahrwerk (Reifen einseitig abgefahren) - Fehlstellung - vermessen

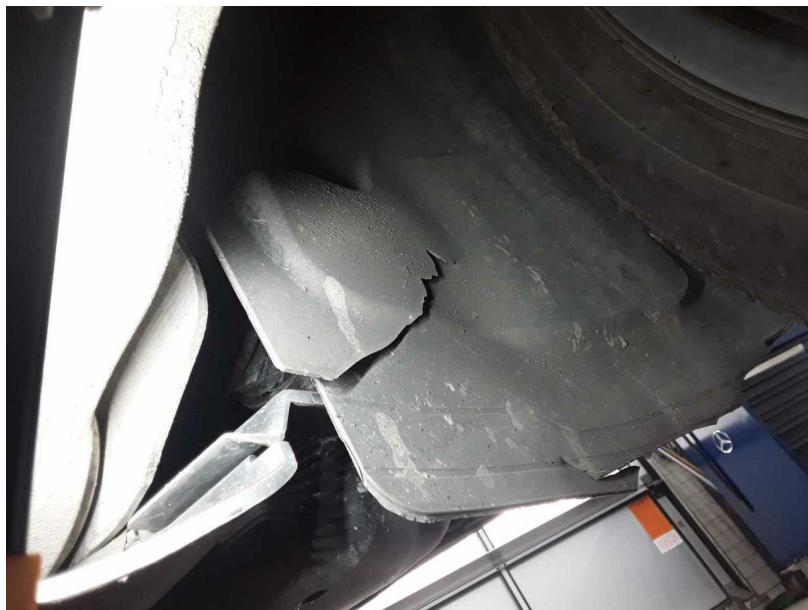
Beschädigung #5: Kotflügel rechts: Innenkotflügel (Kostenausweitung möglich) - gebrochen / gerissen - erneuern

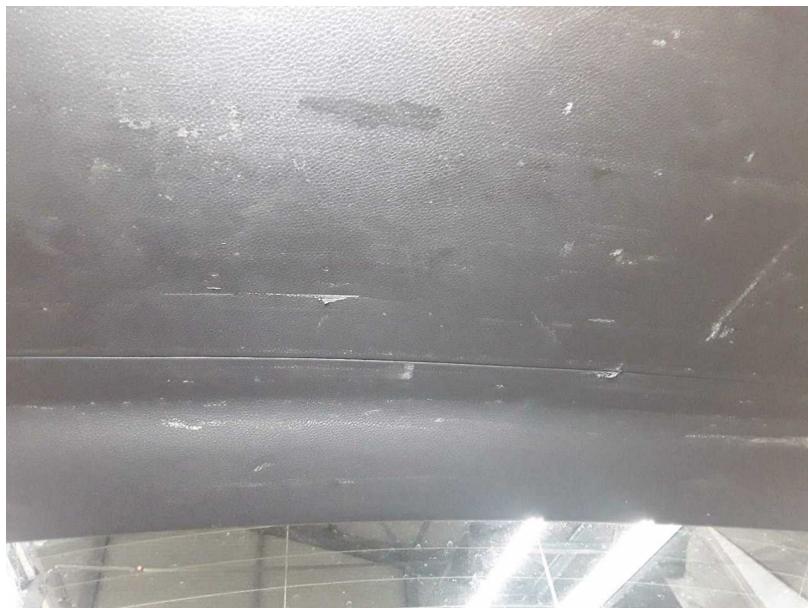
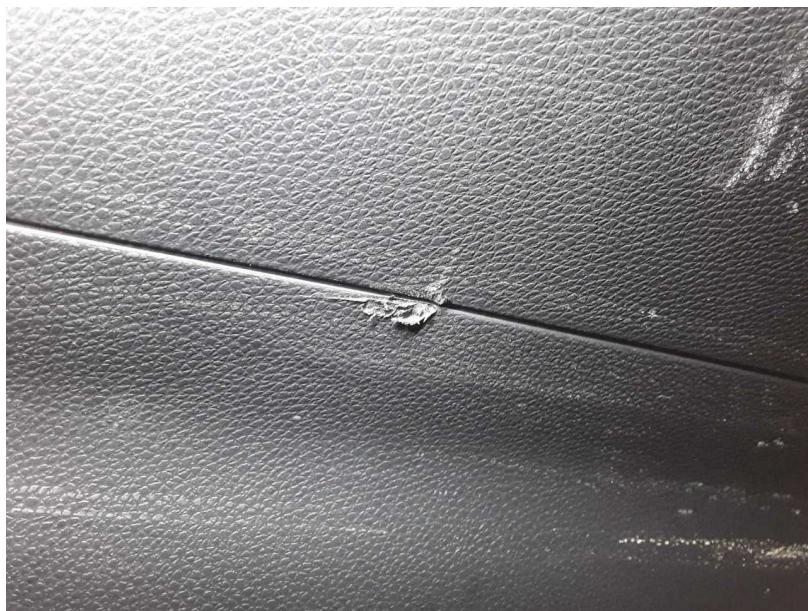
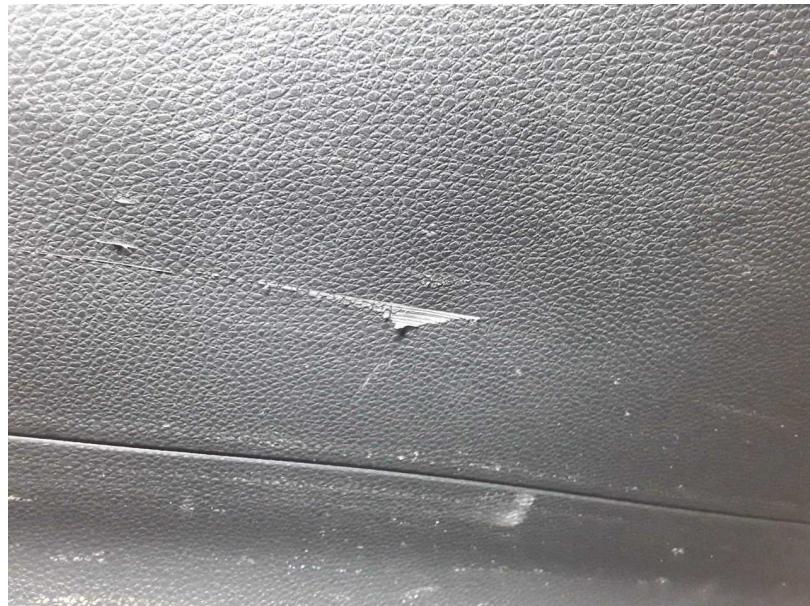
Beschädigung #7: Verkleidungen/Abdeckungen: Heckdeckel, Innenverkleidung - Kratzer - erneuern

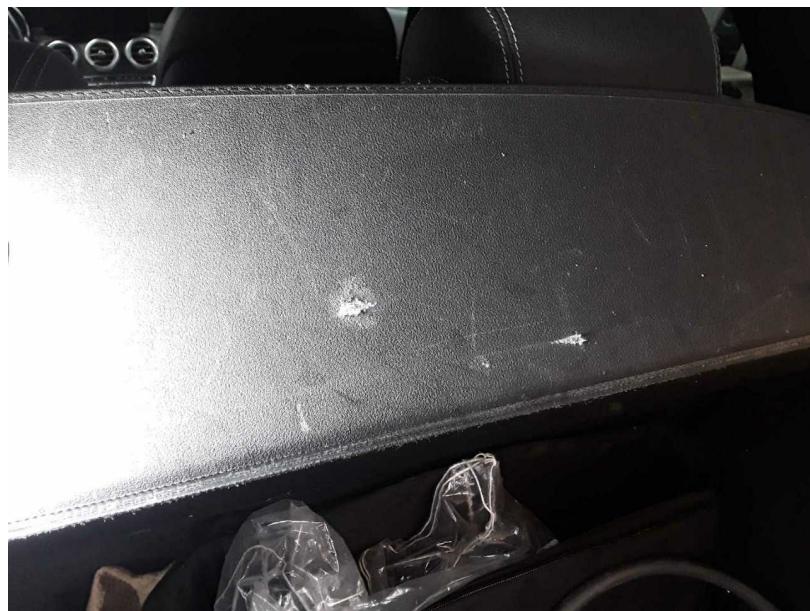
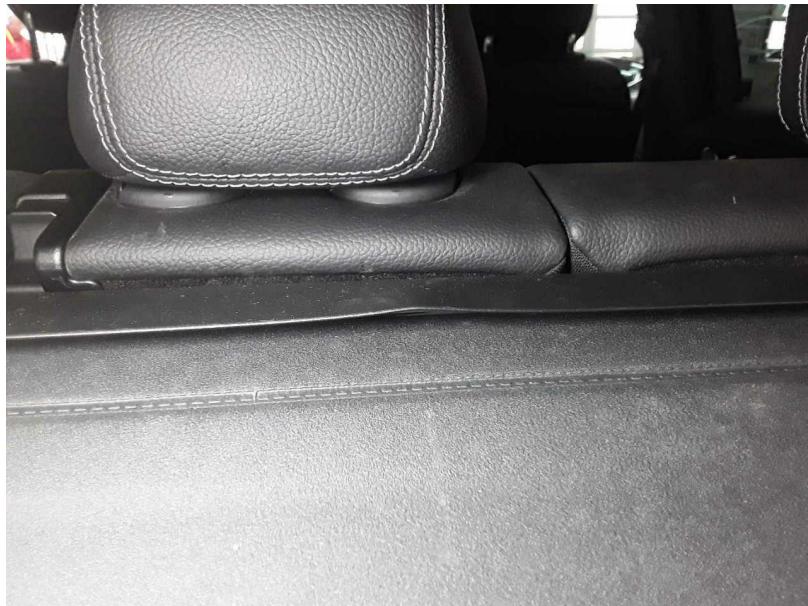
Nr.	Bauteilgruppe	Beschreibung	Rep.Kosten	Minderwert
8	Interieur	Laderaumabdeckung / Rollo - beschädigt - erneuern		
9	Rad/Reifen	Felgensatz komplett (3x) - Kratzer - Wertminderung		
10	Rad/Reifen	Reifen vorn - verschlissen - erneuern		
11	Heckklappe/-tür	Heckklappe - Kratzer - lackieren		
12	Tür hinten rechts	Tür - Delle(n) - instandsetzen und lackieren		
13	Stossfänger hinten	Stossfänger hinten (+ Diffusor und Zierleiste ersetzen) - Kratzer - lackieren		
14	Stossfänger vorn	Stossfänger vorn (+ Blende VLU und Blende Grill unten ersetzen) - Kratzer - lackieren		
15	Verglasung	Frontscheibe - Steinschlag - erneuern		
16	Instrumententafel	Kombiinstrument - Kratzer - erneuern

Beschädigung #8: Interieur: Laderaumabdeckung / Rollo - beschädigt - erneuern

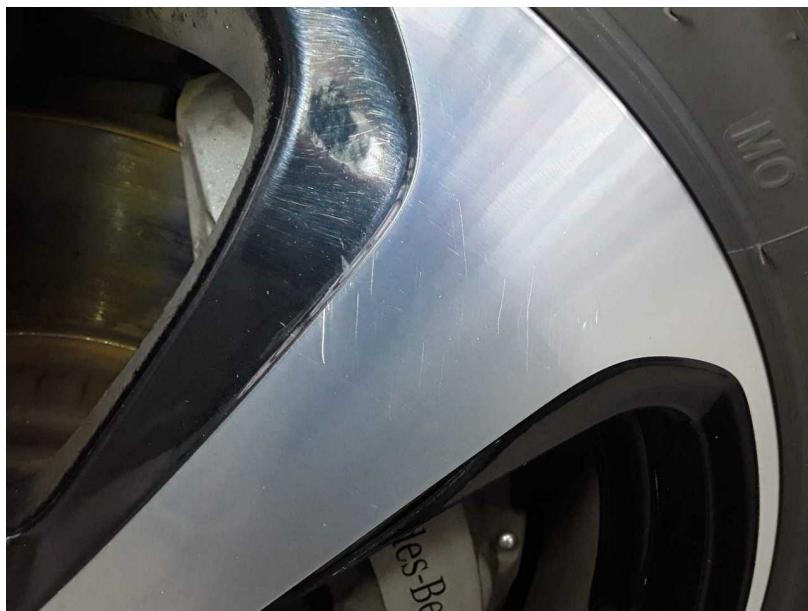
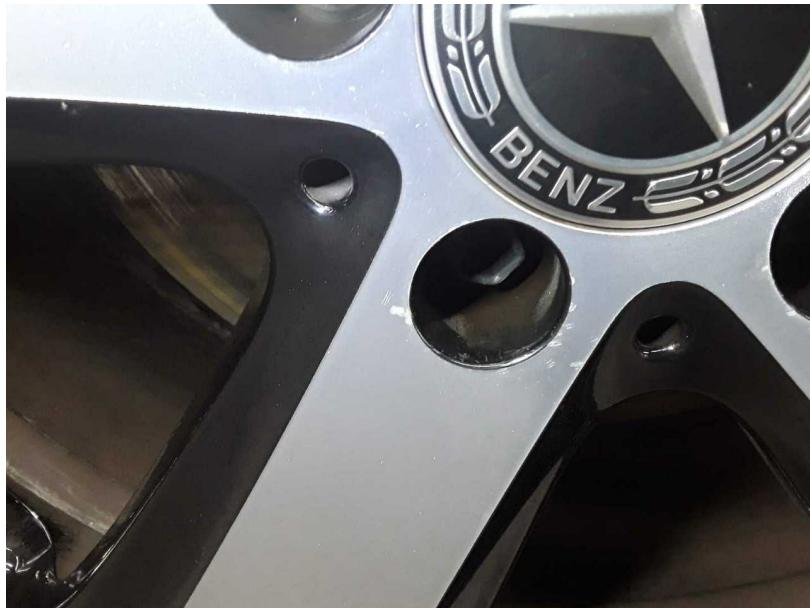
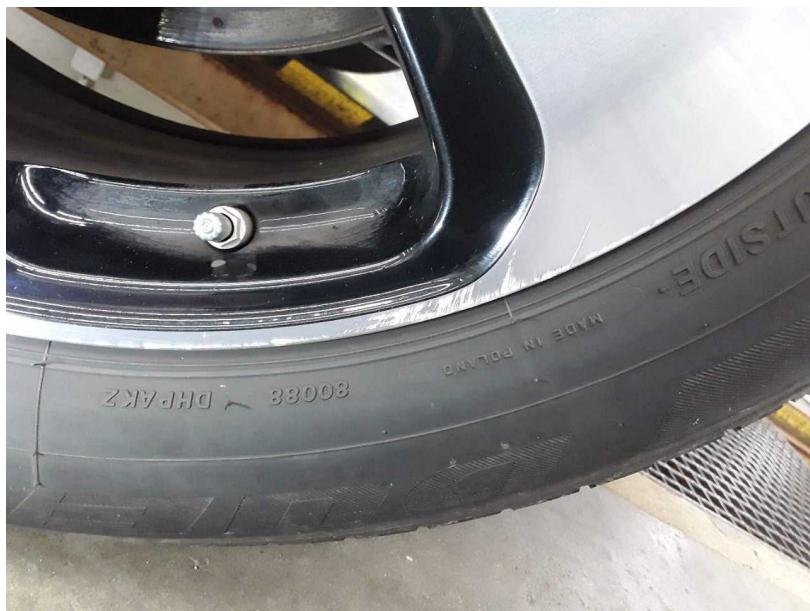
Beschädigung #9: Rad/Reifen: Felgensatz komplett (3x) - Kratzer - Wertminderung

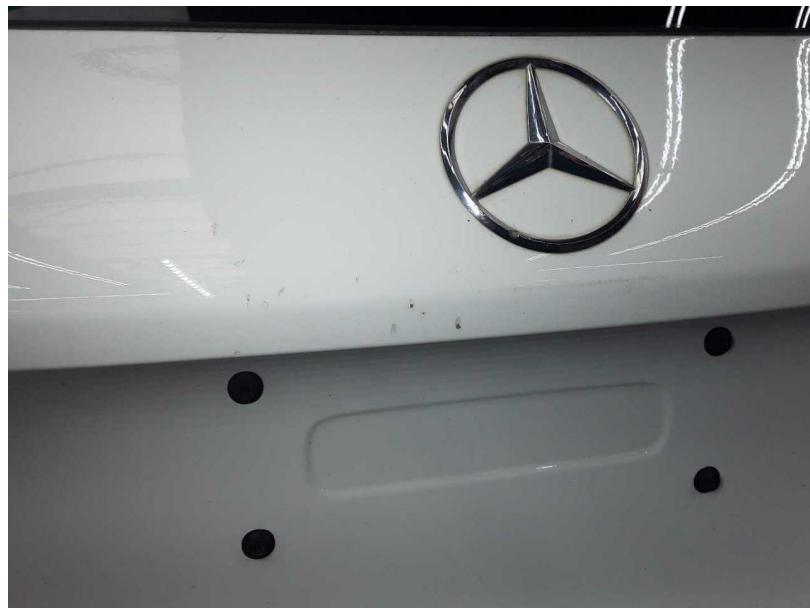
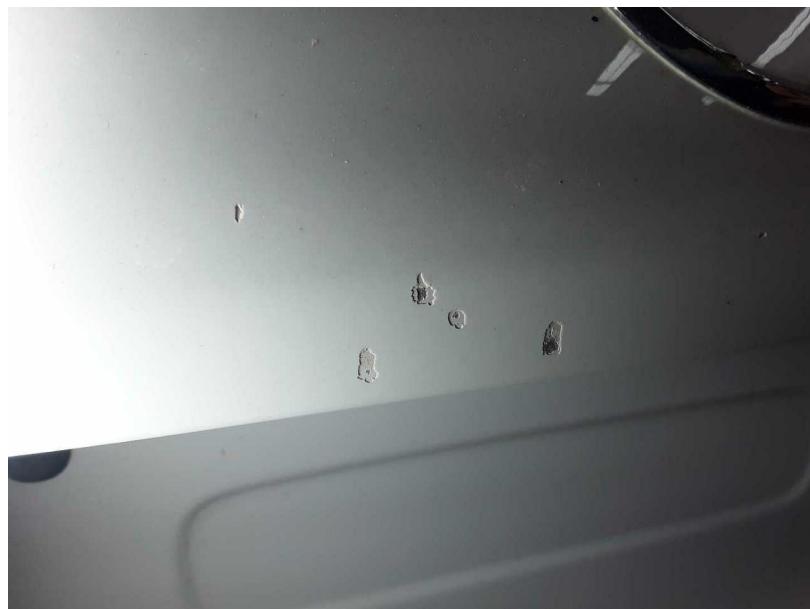
Beschädigung #11: Heckklappe/-tür: Heckklappe - Kratzer - lackieren

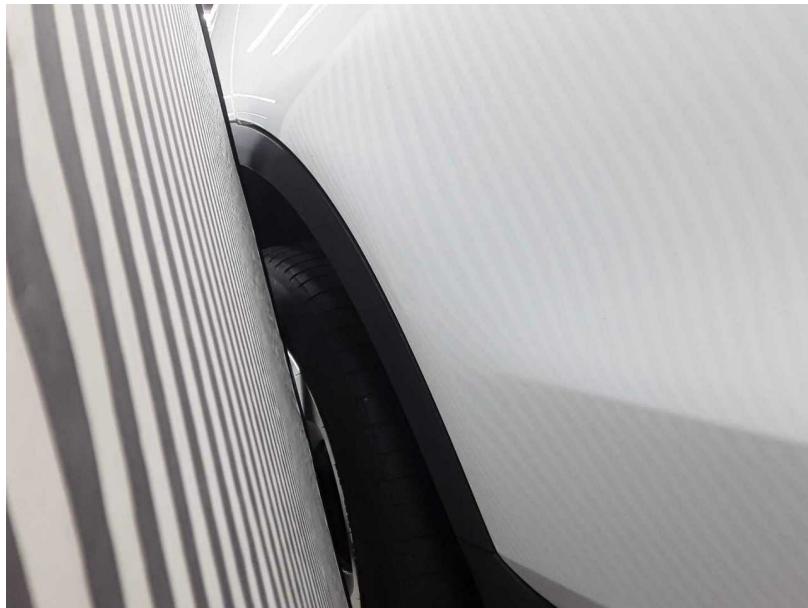
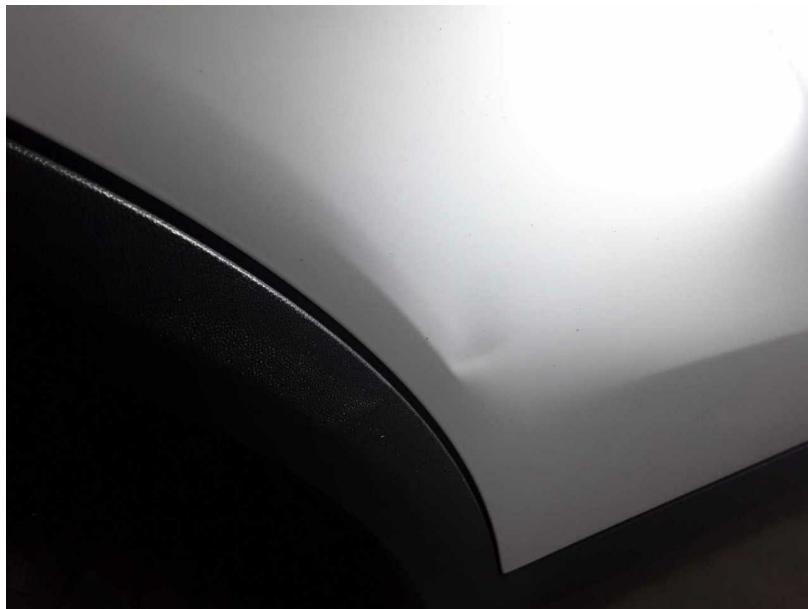
Beschädigung #12: Tür hinten rechts: Tür - Delle(n) - instandsetzen und lackieren

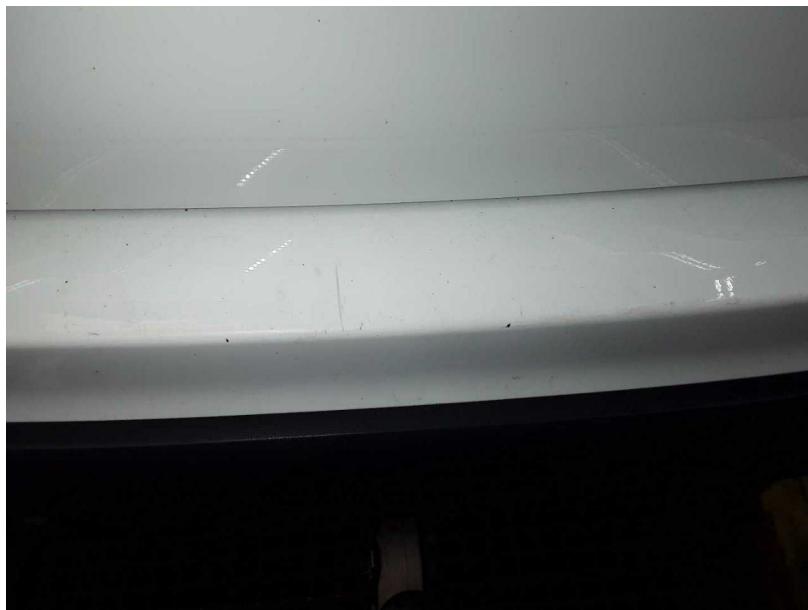
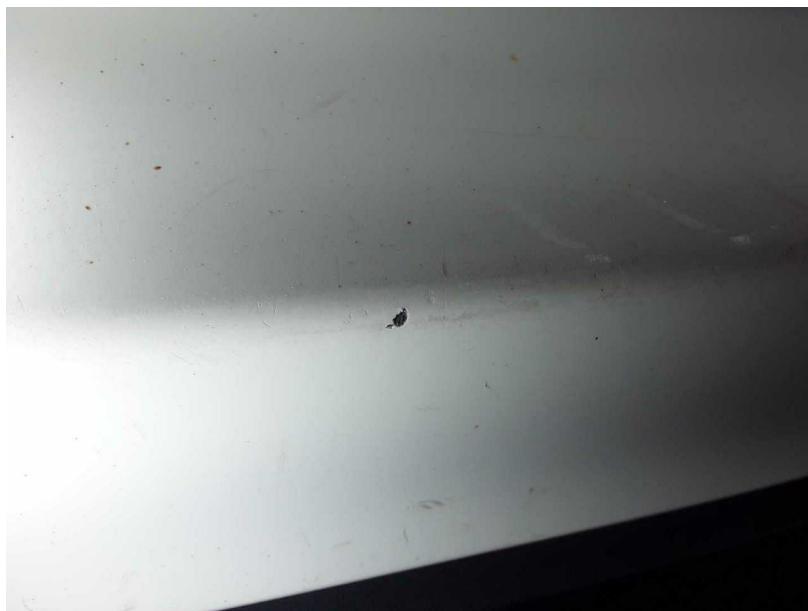
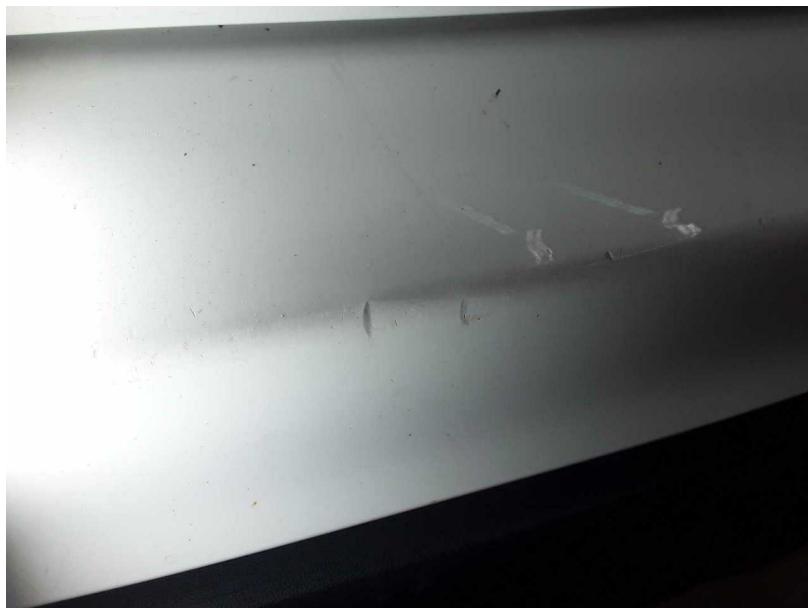
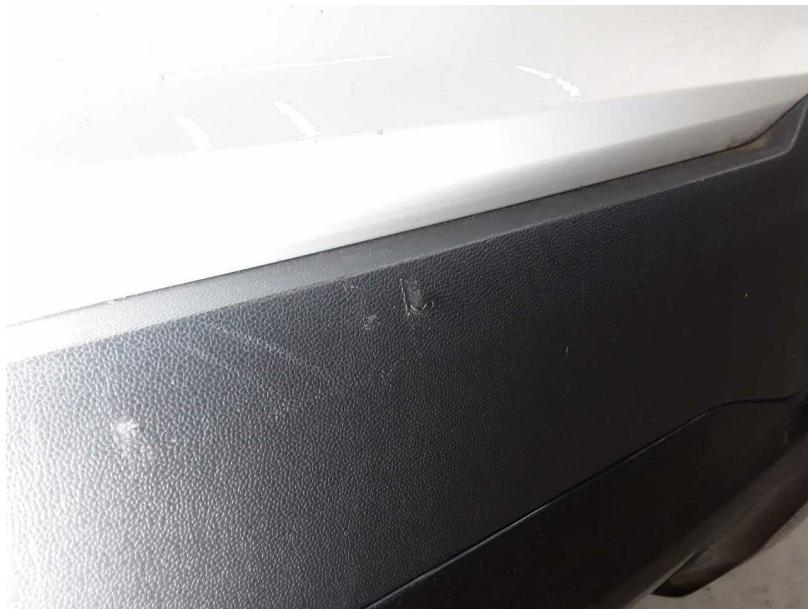
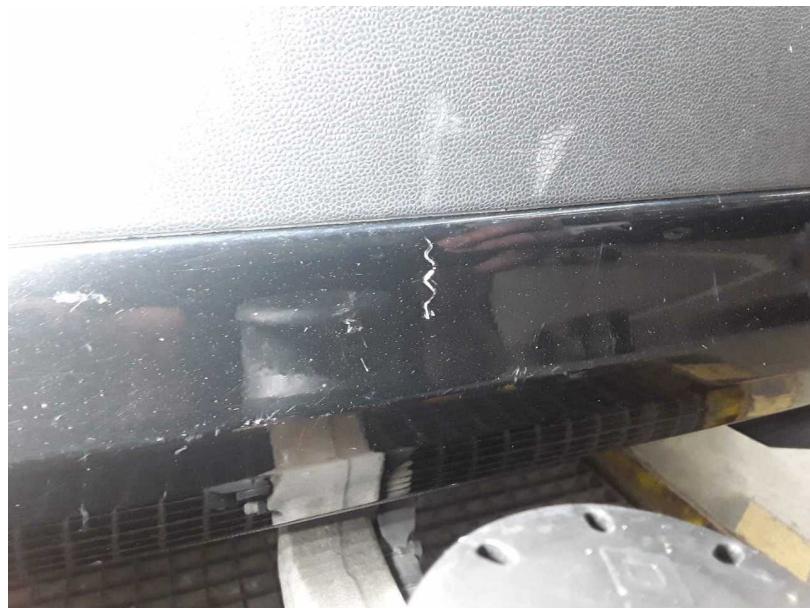
Beschädigung #13: Stossfänger hinten: Stossfänger hinten (+ Diffusor und Zierleiste ersetzen) - Kratzer - lackieren

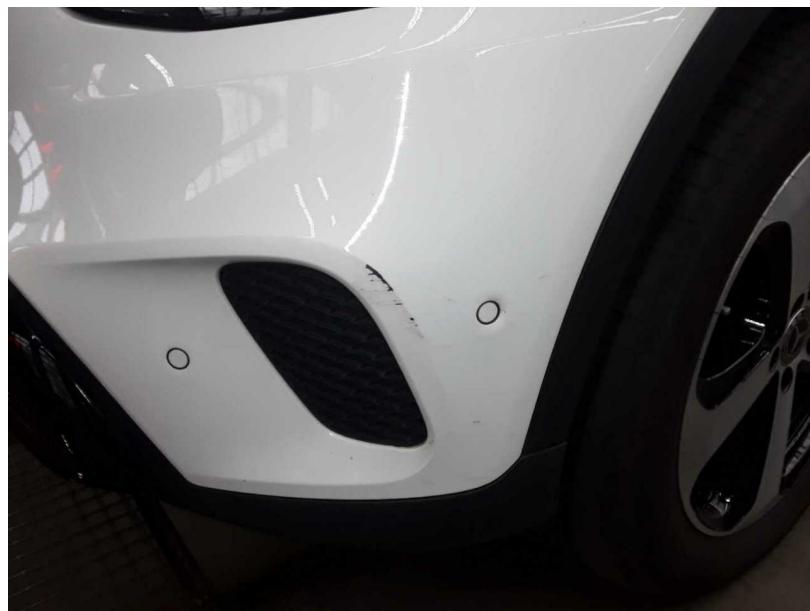
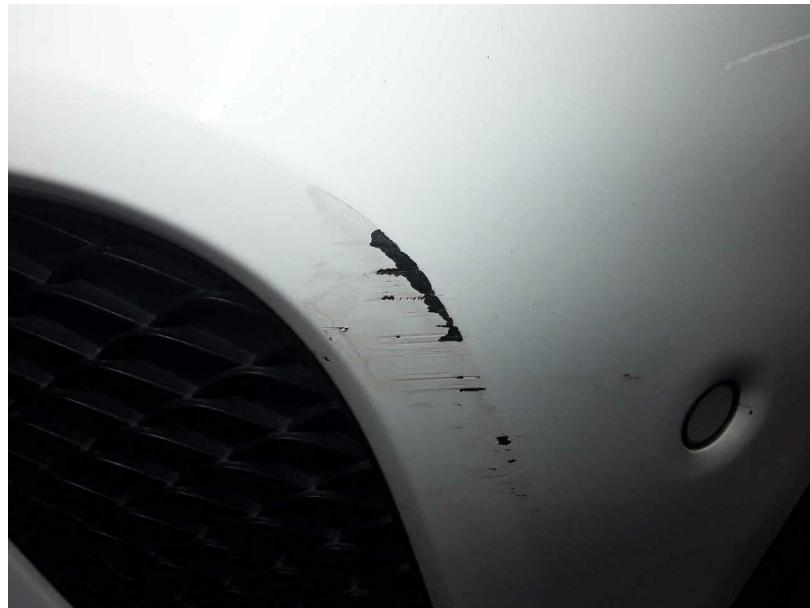
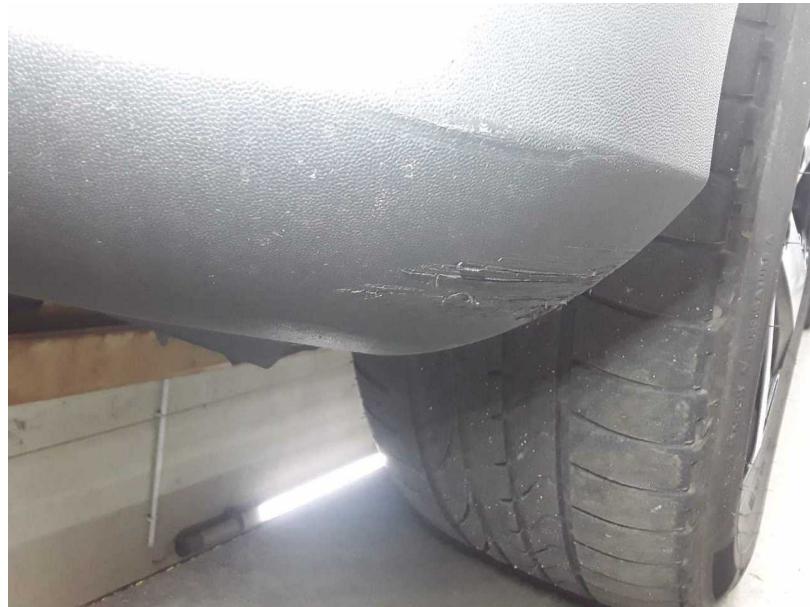
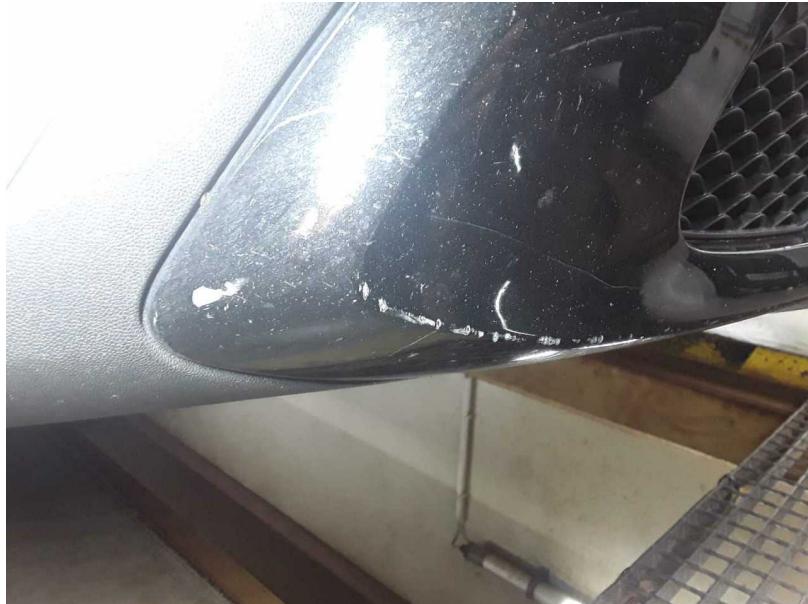
Beschädigung #14: Stossfänger vorn: Stossfänger vorn (+ Blende VLU und Blende Grill unten ersetzen) - Kratzer - lackieren

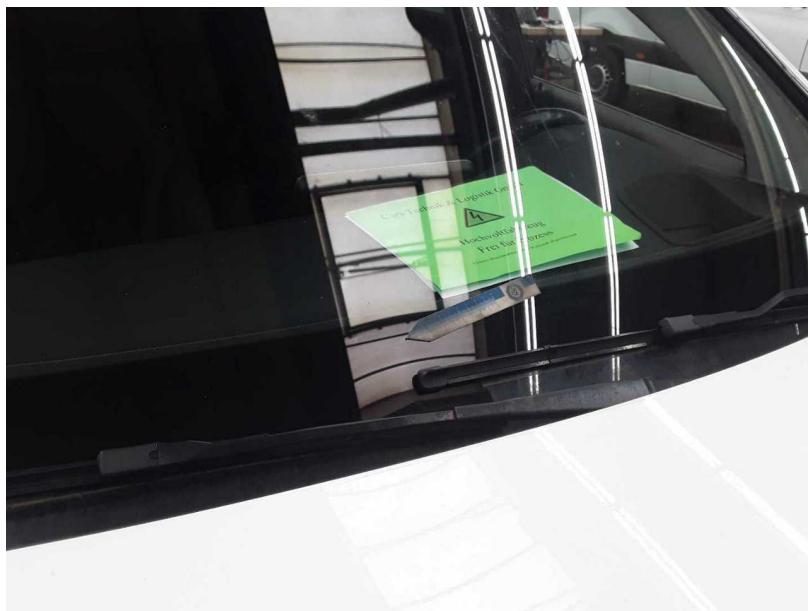
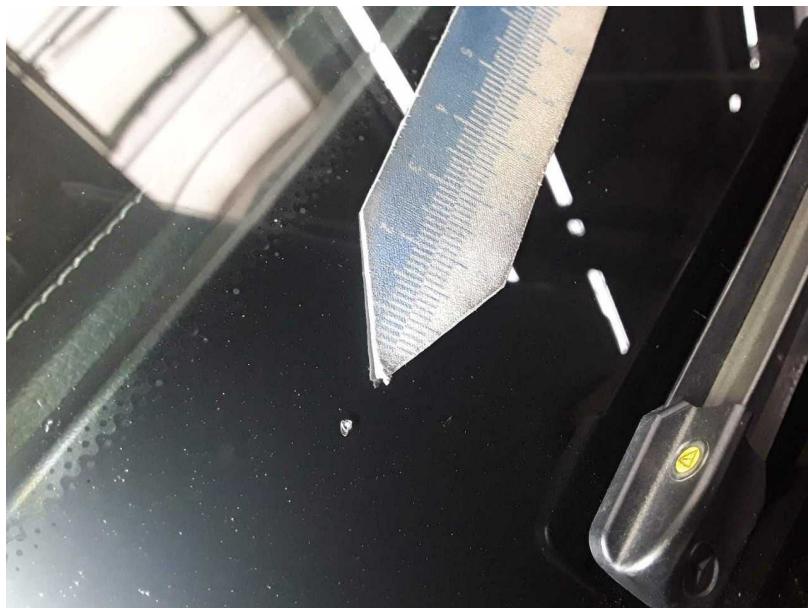
Beschädigung #15: Verglasung: Frontscheibe - Steinschlag - erneuern

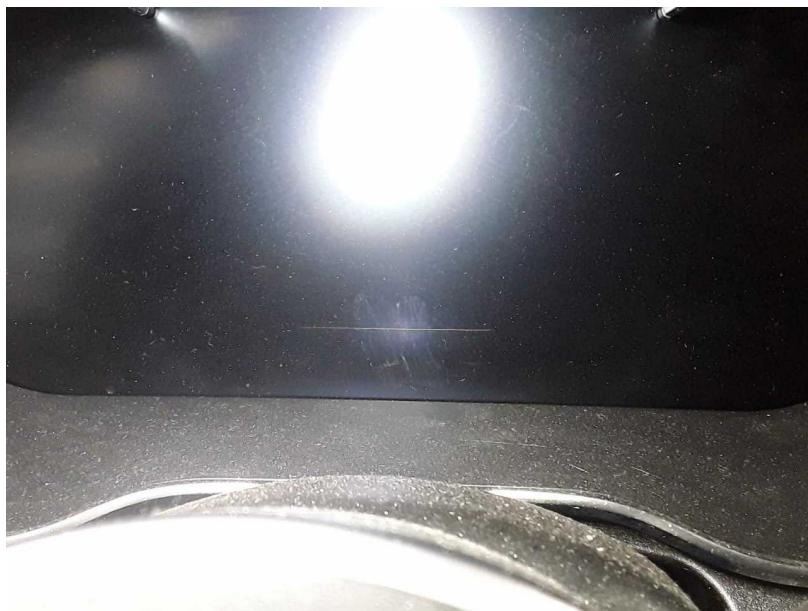
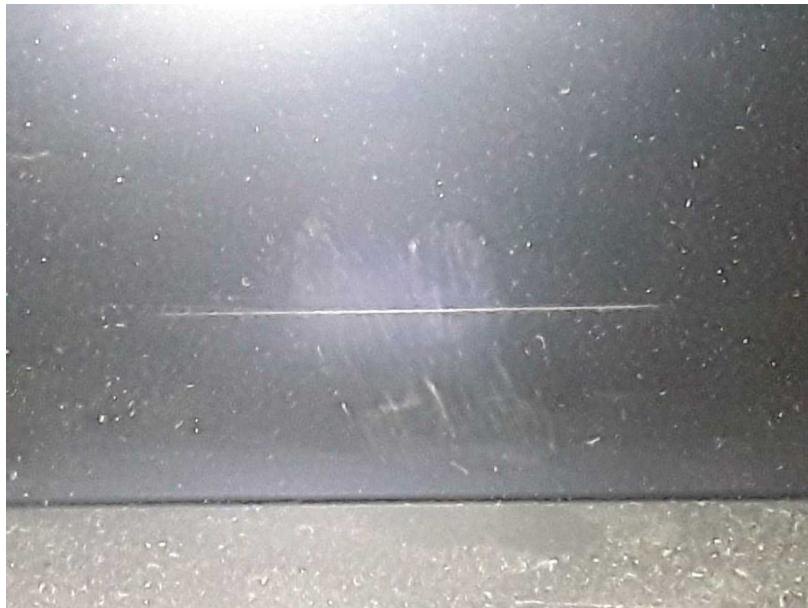
Beschädigung #16: Instrumententafel: Kombiinstrument - Kratzer - erneuern
