## Zustandsbericht / Minderwertgutachten

**LG KG306**

**W1N2539531F910073**

Erstzulassung	24.11.2020	Hersteller	MERCEDES-BENZ
Typ / Verkaufsbez.	GLC 300 e 4Matic 9G-TRONIC	Aufbauart	Geländewagen
Türen	5	Sitzplätze	5
Fahrzeug-Ident.-Nr.	W1N2539531F910073	HSN / TSN	2222 / AKU
Schlüssel-Nr.	40388959	Km-Stand abgelesen	51202
Nächste HU §29 StVZO	11 / 2023	Energiequelle / Kraftstoff	Hybr.B/E ext.aufl.
Leistung (kW)	155	Hubraum (ccm)	1991
Schadstoffklasse:	EURO6;WLTP;AP;Pl/Cl; M, Antriebsart N1 I	Antriebsart	Allrad
Getriebe	Automatik	Felgen	Leichtmetall
Farbe	GRAPHITGRAU - METALLICLACK / Metallic	Polster / Farbe	Ledernachbildung ARTICO / Schwarz
	Es wird unterstellt, dass die Gesamtaufleistung dem abgelesenen Km-Stand entspricht.

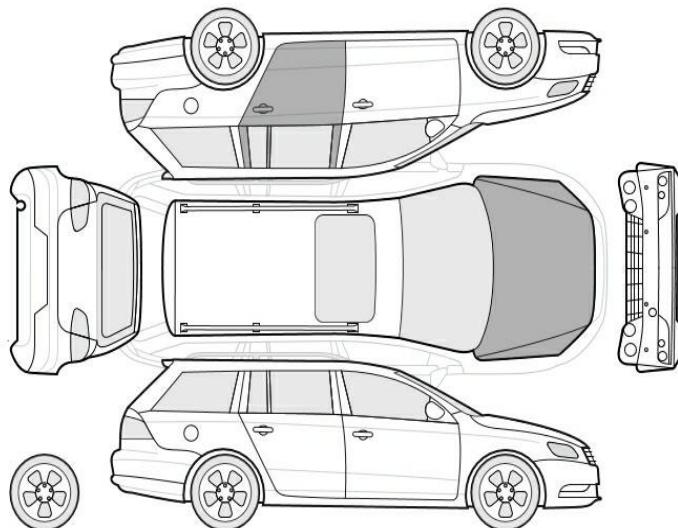
Bezeichnung des Schadens / Rep.-Weg	Rep.Kost Anrechnung brutto	Minderwert in EUR brutto	netto
1. Letzte Wartung nicht nachgewiesen, letzter Serviceausdruck Wartung 10/22, Displayanzeige Wartung in 20 Tagen, prüfen und Befund festlegen, Schadenerweiterung möglich (Bild 11, 12, 13)	0	ohne voll	0
2. HU abgelaufen, erneuern (Bild 18)	145	ohne voll	-145
3. Stoßfänger hinten rechts verformt / gerissen, erneuern (Bild 19)	1.463	voll	-1.463
4. Tür hinten links Einstieg, eingedellt, drücken (Bild 20)	84	voll	-84
<b>Rep.Kosten insgesamt / Minderwert</b>	<b>1.692</b>	<b>-1.692</b>	<b>-1.421,85</b>
