## Mercedes-Benz GLC '15: J075GS

| N° Chassis: | <b>W1N2539801V254798</b> | Version: | <b>GLC 200 Bus.Sol.AMG Aut</b> |
| Kilométrage inspection: | <b>145558</b> | Puissance KW: | <b>145</b> |

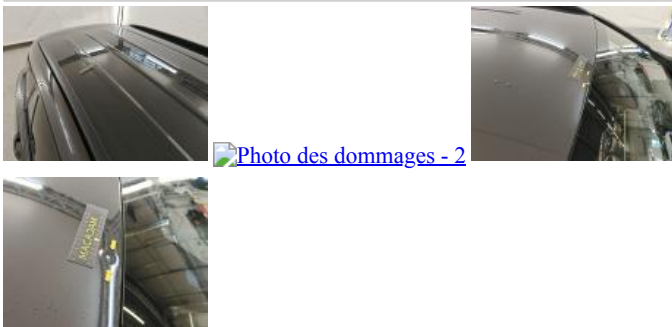
[Photo des dommages - 2](#)

Pavillon, Dégâts chimiques, 67 - Lustrage
