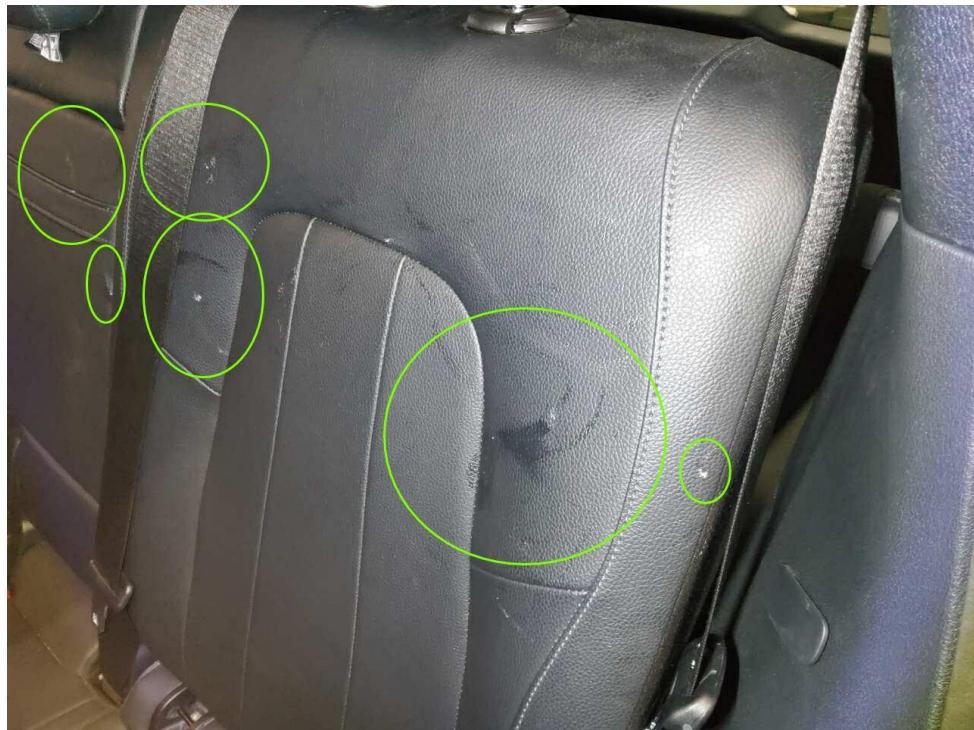
Bild 14 : Rücksitzbank verschmutzt und klebrig

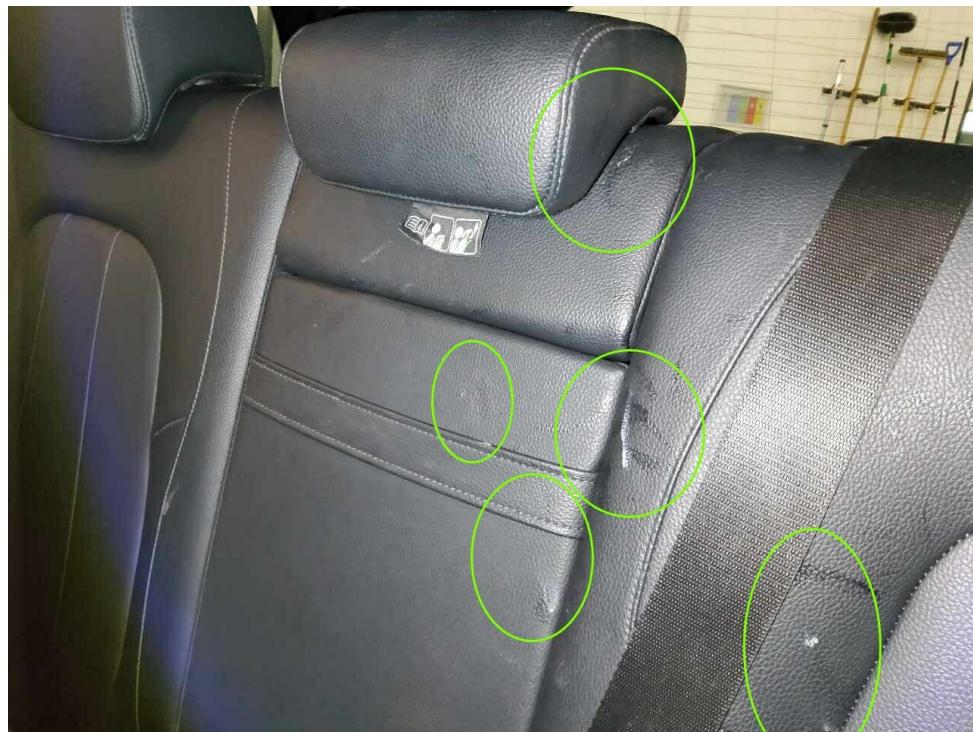
Bild 15 : Rücksitzbank verschmutzt und klebrig

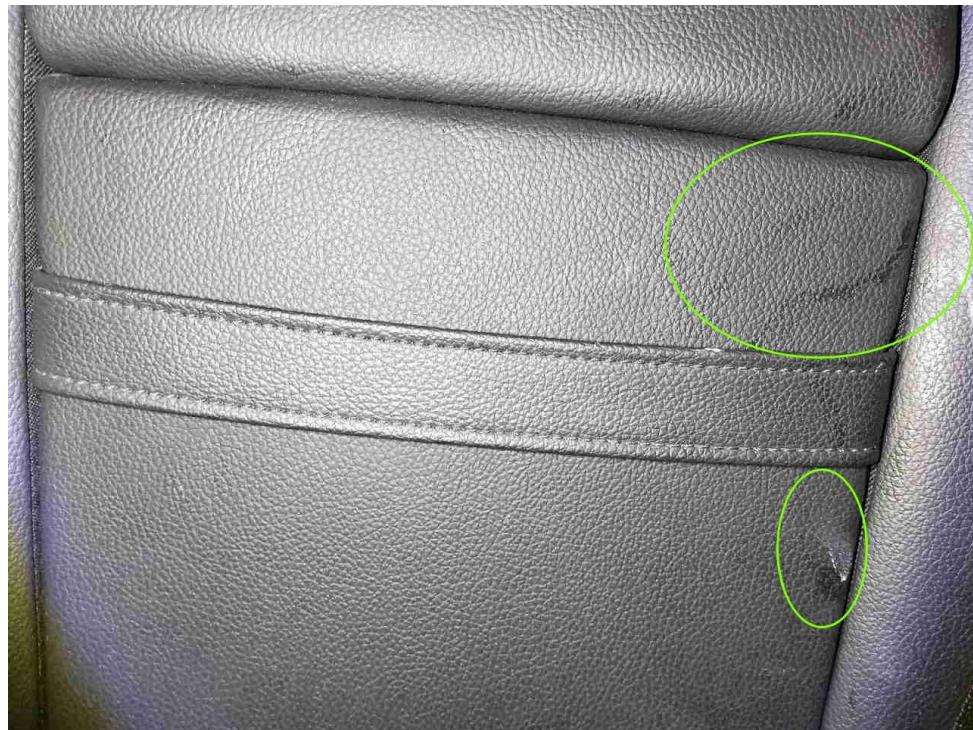
Bild 16 : Rücksitzbank verschmutzt und klebrig

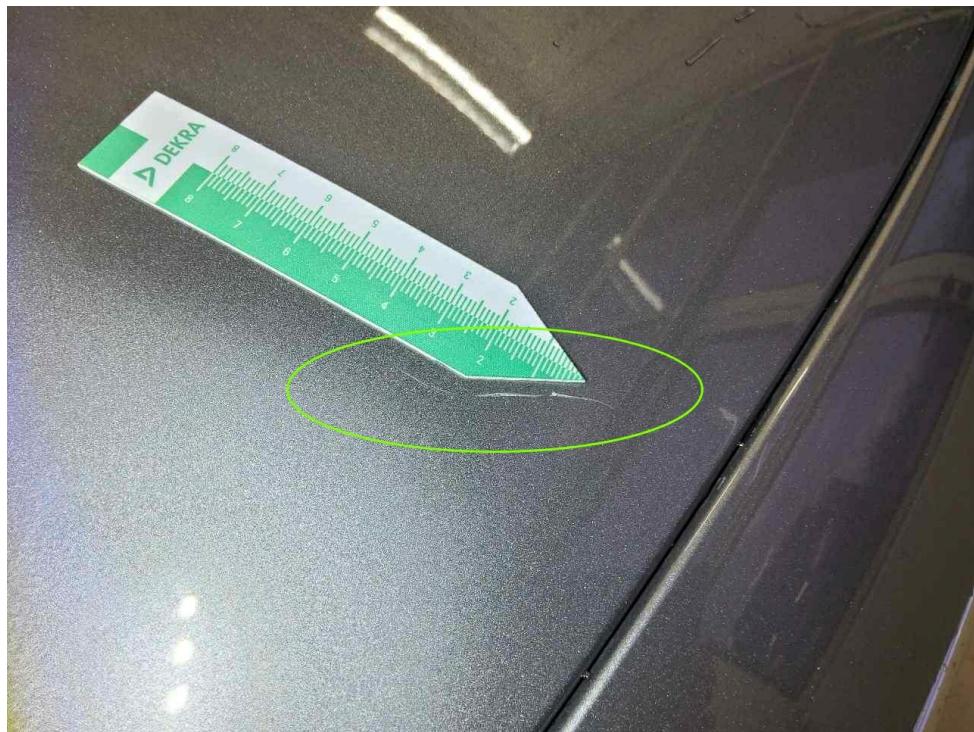
Bild 17 : Motorhaube verkratzt

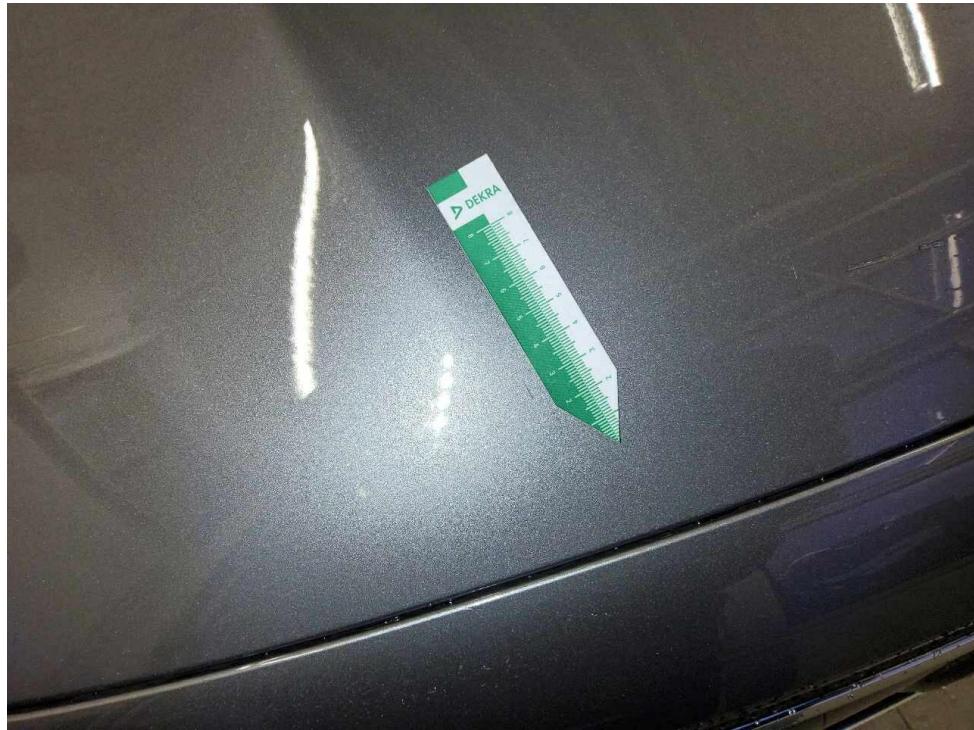
Bild 18 : Motorhaube verkratzt

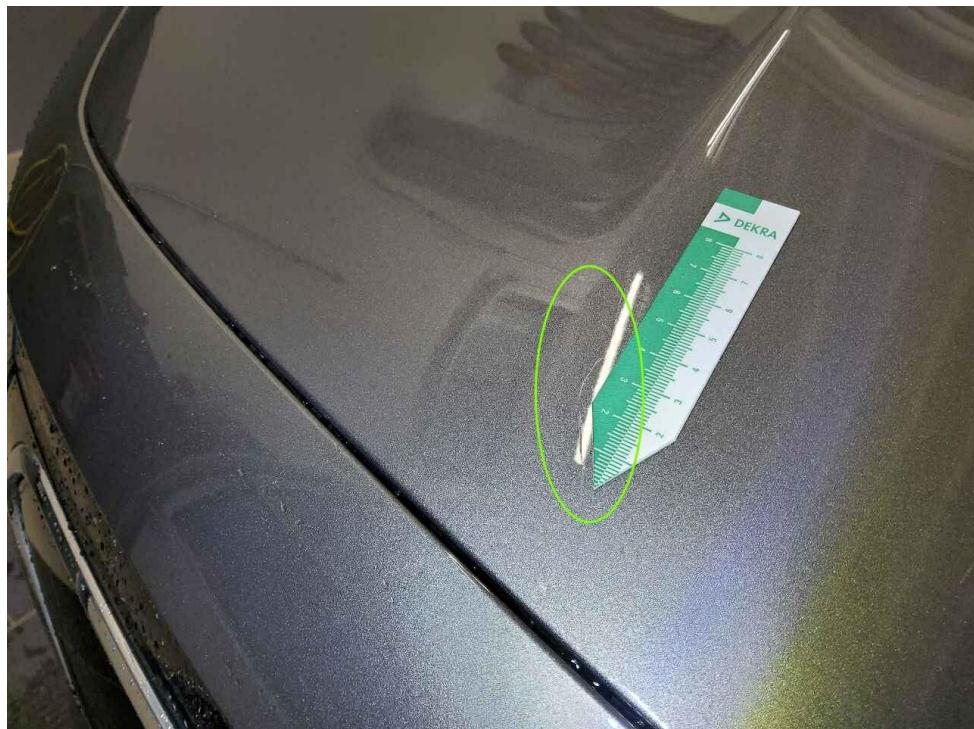
Bild 19 : Motorhaube verkratzt

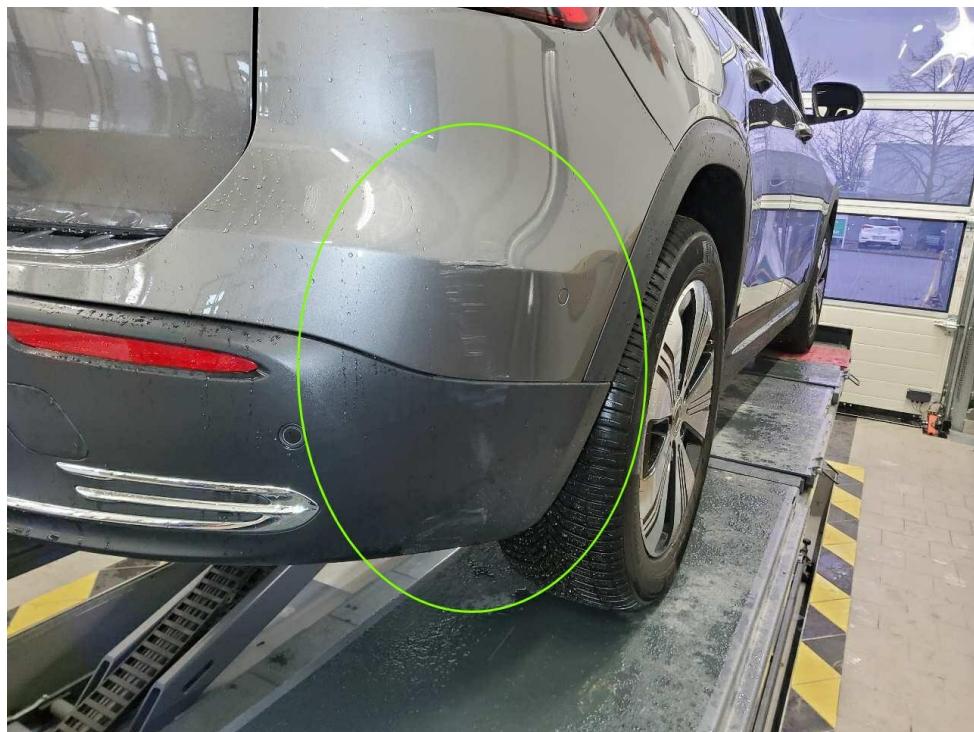
Bild 20 : Unfallschaden hinten rechts: Stoßfänger mehrfach verschrammt

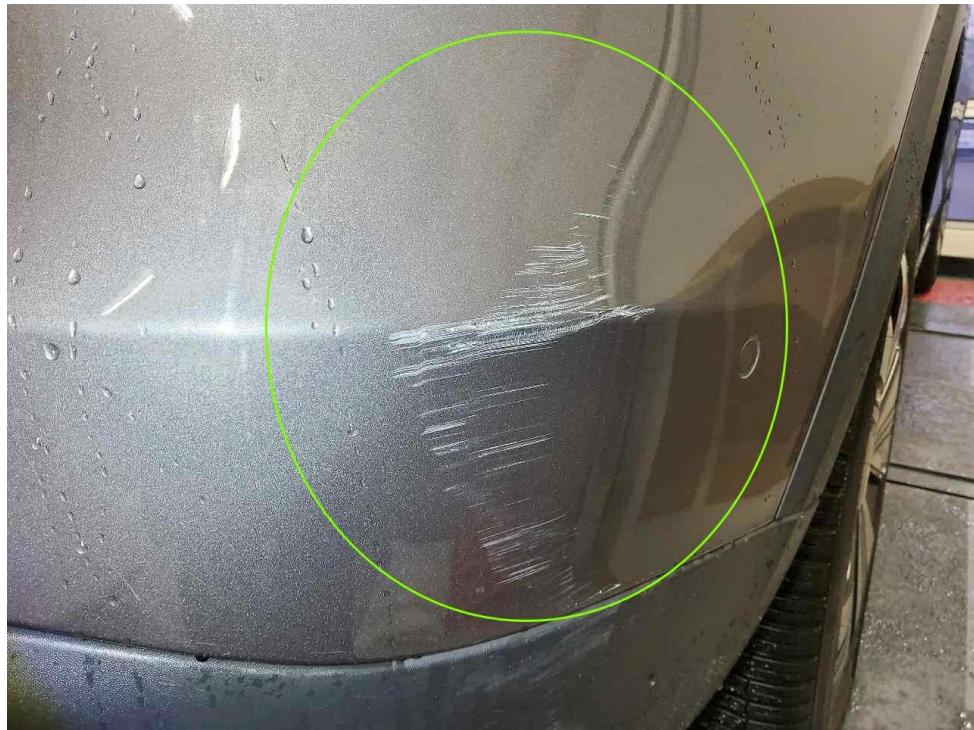
Bild 21 : Unfallschaden hinten rechts: Stoßfänger mehrfach verschrammt

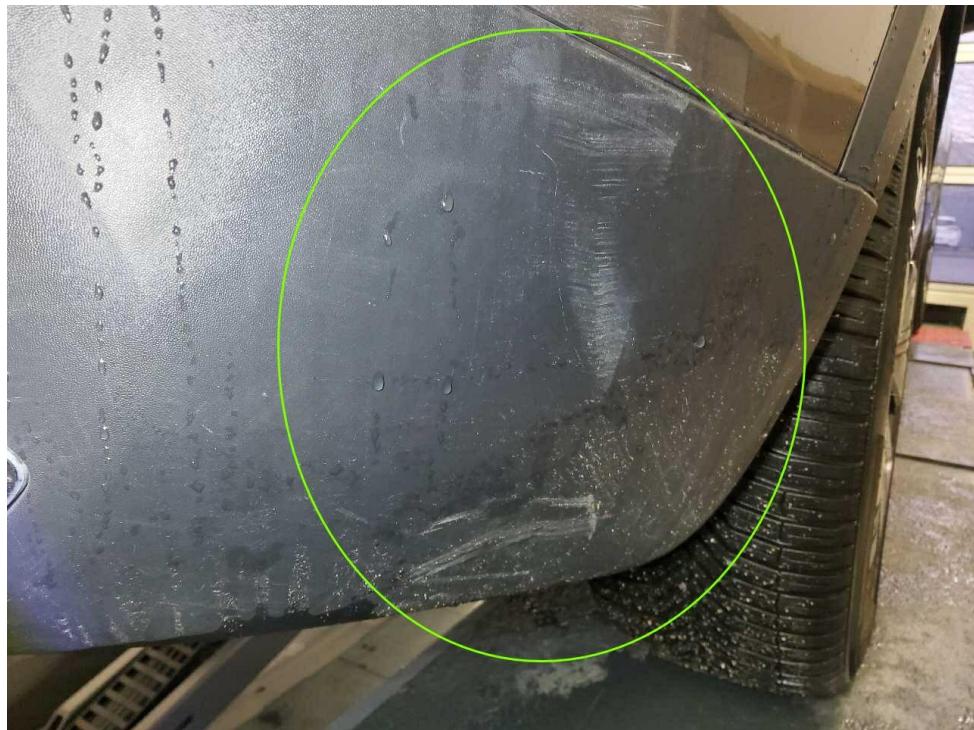
Bild 22 : Unfallschaden hinten rechts: Stoßfänger mehrfach verschrammt

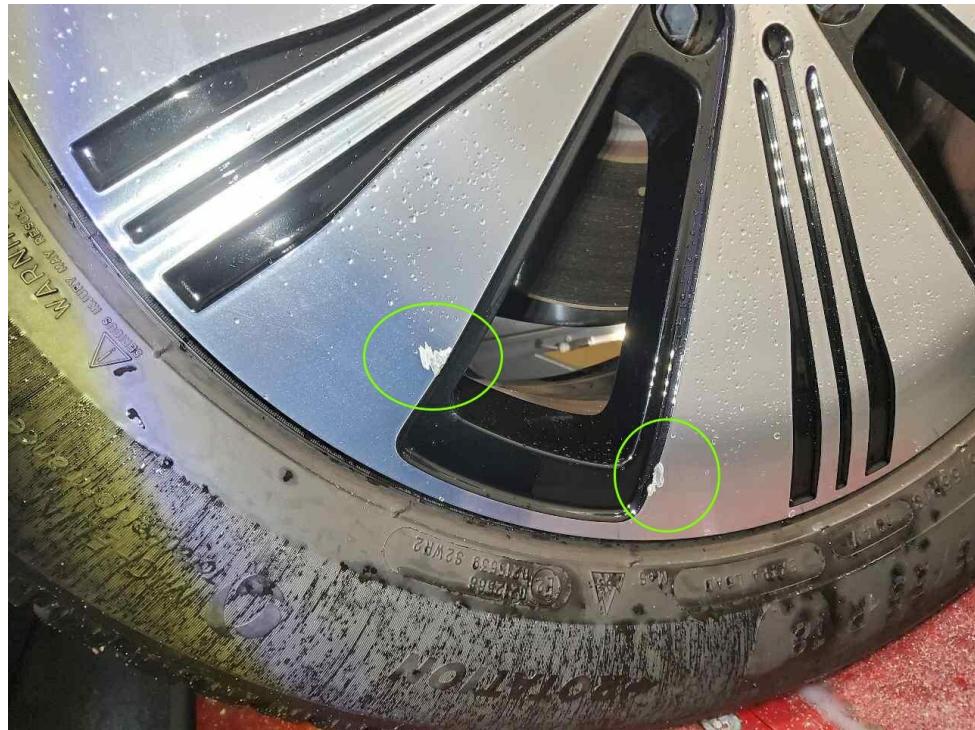
Bild 23 : Leichtmetallfelge glanzgedreht vorne links mehrfach verschrammt mit Materialabtragung

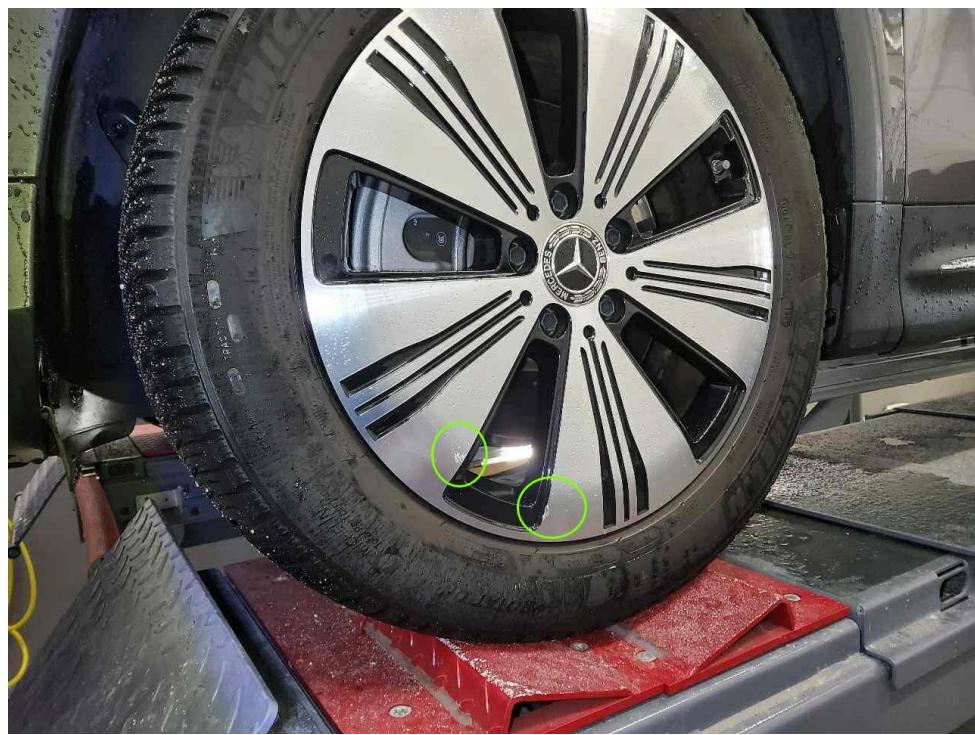
Bild 24 : Leichtmetallfelge glanzgedreht vorne links mehrfach verschrammt mit Materialabtragung

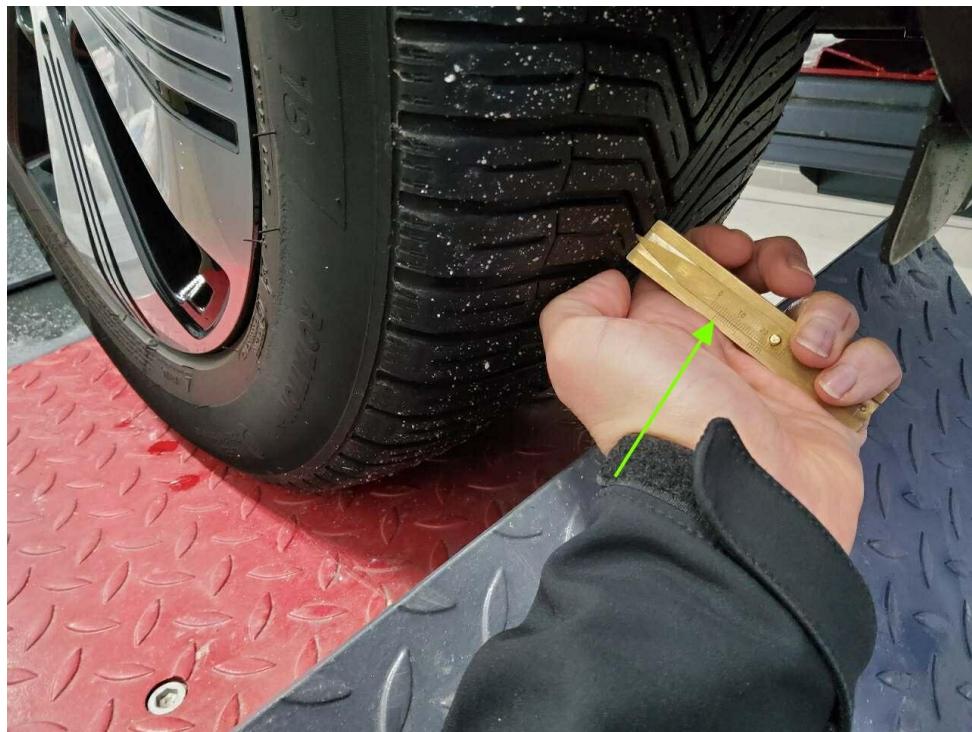
Bild 25 : Reifen vorne rechts abgefahren, laut Herstellervorgaben Reifen vorne rechts mit ersetzen wegen Profiltiefenunterschied

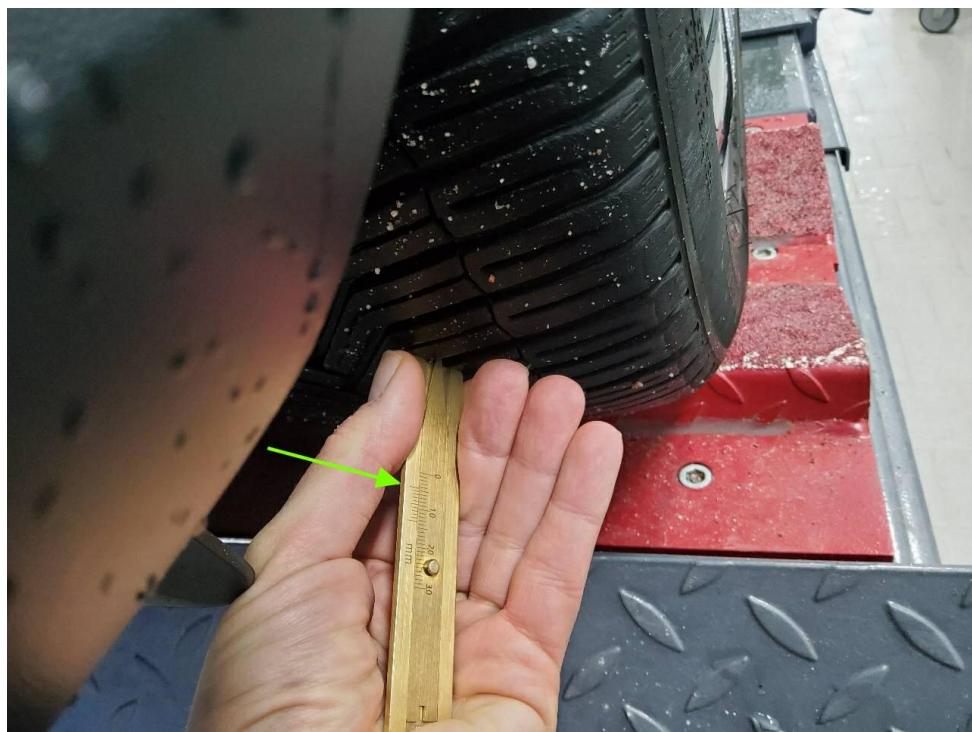
Bild 26 : Reifen vorne rechts abgefahren, laut Herstellervorgaben Reifen vorne rechts mit ersetzen wegen Profiltiefenunterschied
