Gutachten

Remarketing

W1NKM5FB6PU014077

GLC 400 e 4MATIC

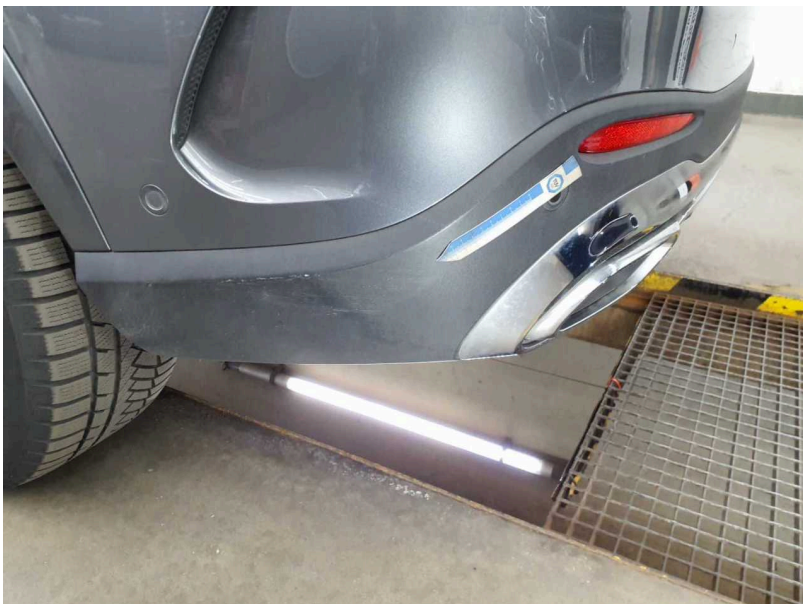
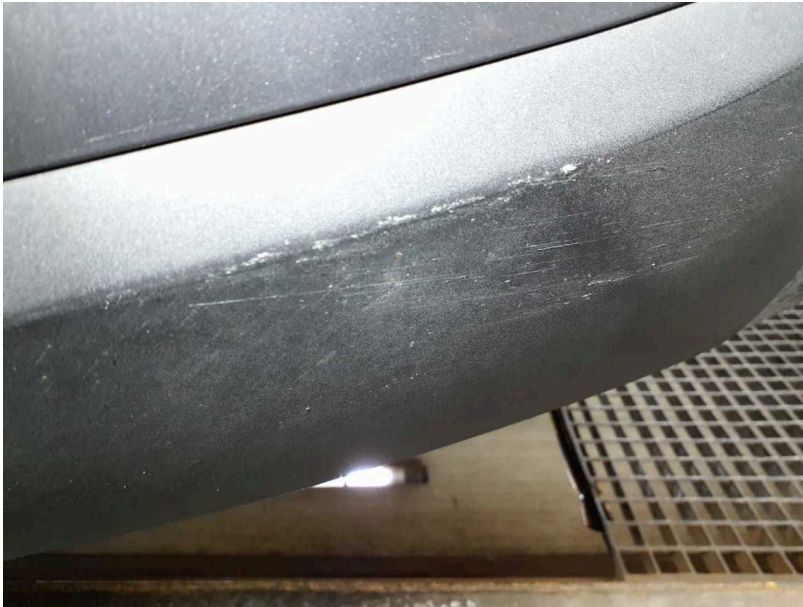
Beschädigung #1: Stossfänger hinten: Spoiler - verkratzt / verschürft - erneuern

Nr.	Bauteilgruppe	Beschreibung	Rep.Kosten	Minderwert
1	Stossfänger hinten	Spoiler - verkratzt / verschürft - erneuern		
2	Stossfänger hinten	Stossfänger hinten - verkratzt / verschürft - lackieren

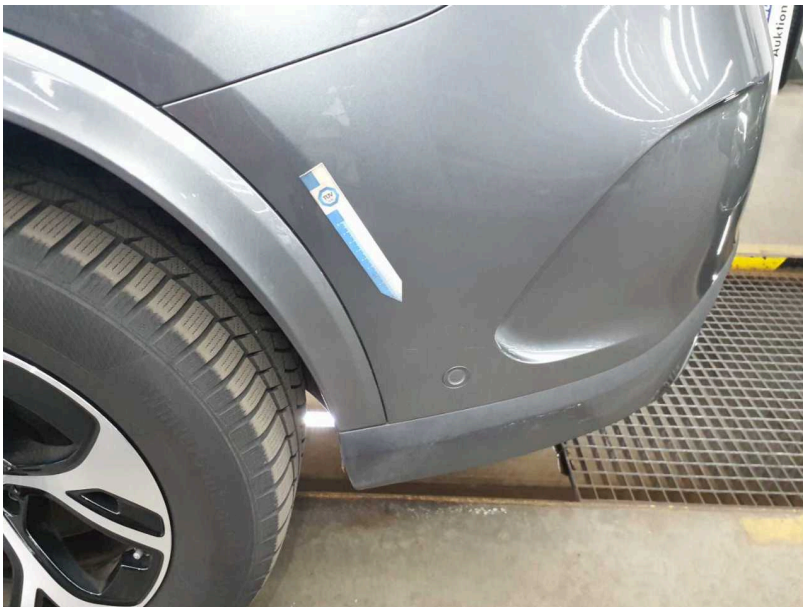
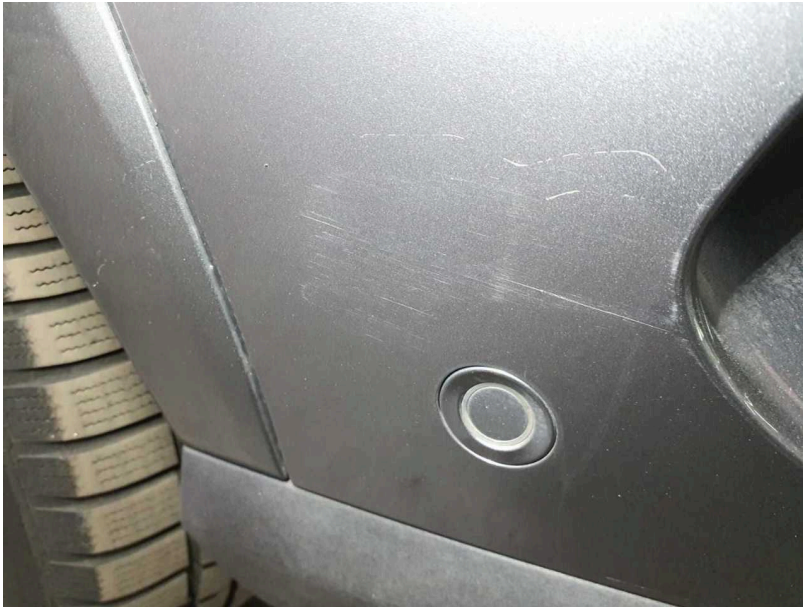
Beschädigung #2: Stossfänger hinten: Stossfänger hinten - verkratzt / verschürft - lackieren
