Gutachten

| Betreff | Remarketing |
| Hersteller | Mercedes-Benz |
| Modell / Verkaufsbezeichnung | GLC 300 e 4MATIC |

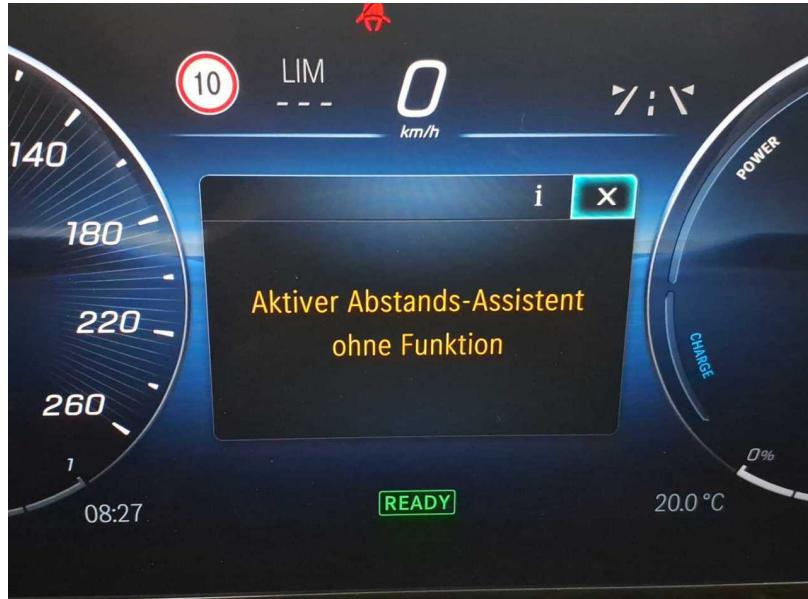
| Nr. | Bauteilgruppe | Beschreibung | Rep.Kosten | Minderwert |
|---|---|--|---|---|
| 1 | elektronische Systeme | elektronische Systeme (KV: Fehler geprüft - keine Beanstandung) - elektrischer Fehler - kein Abzug | 0,00 € | 0,00 € |

Beschädigung #1: elektronische Systeme: elektronische Systeme (KV: Fehler geprüft - keine Beanstandung) - elektrischer Fehler - kein Abzug

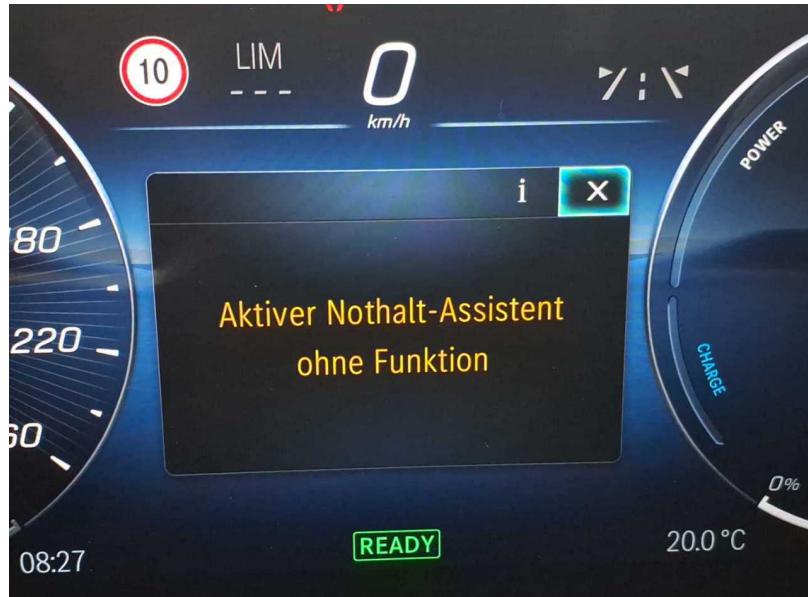
Beschädigung #1: elektronische Systeme: elektronische Systeme (KV: Fehler geprüft - keine Beanstandung) - elektrischer Fehler - kein Abzug

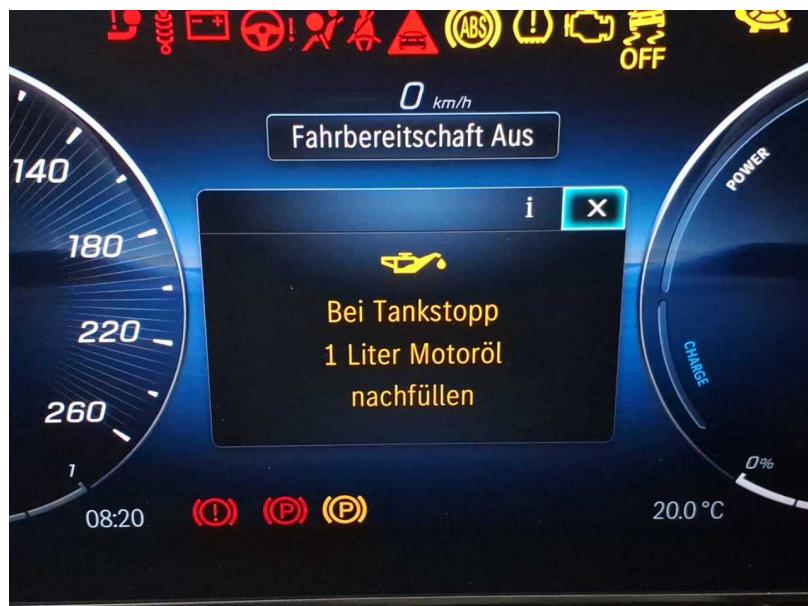
| Nr. | Bauteilgruppe | Beschreibung | Rep.Kosten | Minderwert |
|---|---|--|---|---|
| 2 | Sonstiges | Fahrzeug (Kostenausweitung möglich) - Funktion / Zulässigkeit - befunden ggf. instandsetzen | 50,00 € | 50,00 € |

Beschädigung #2: Sonstiges: Fahrzeug (Kostenausweitung möglich) - Funktion / Zulässigkeit - befunden ggf. instandsetzen

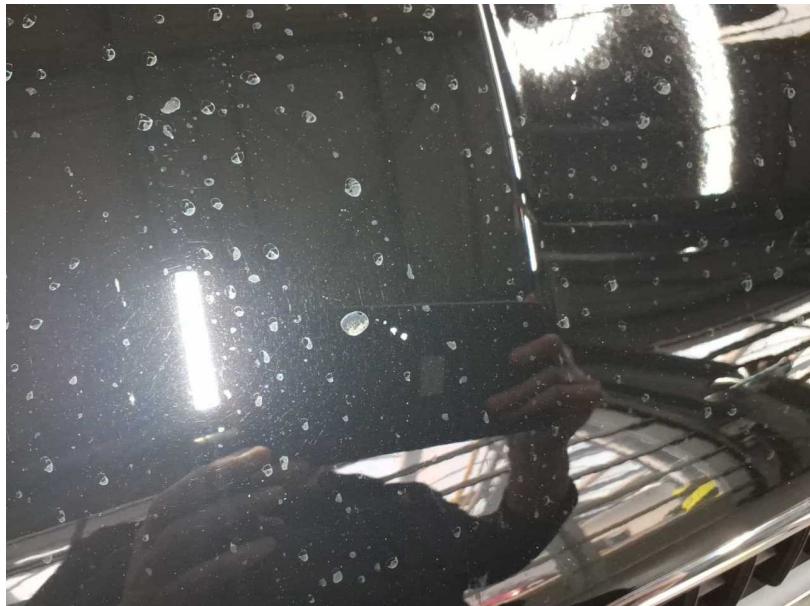
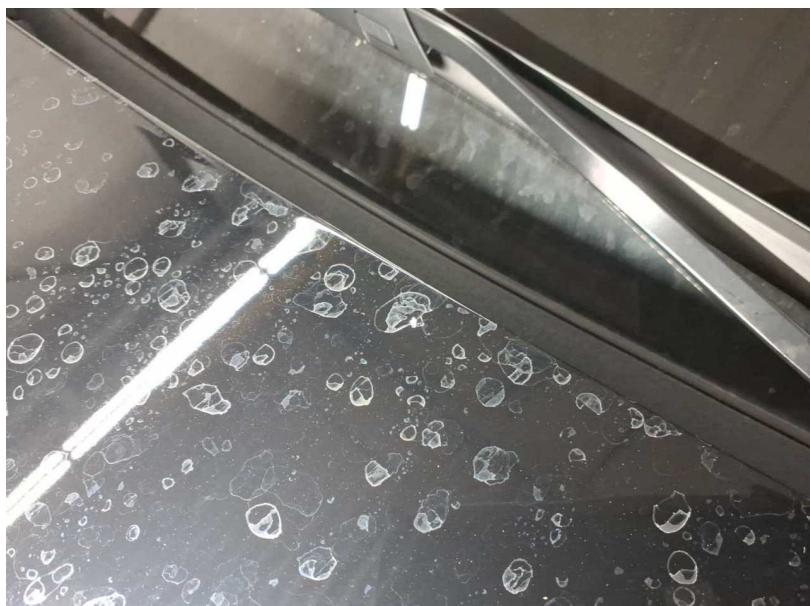
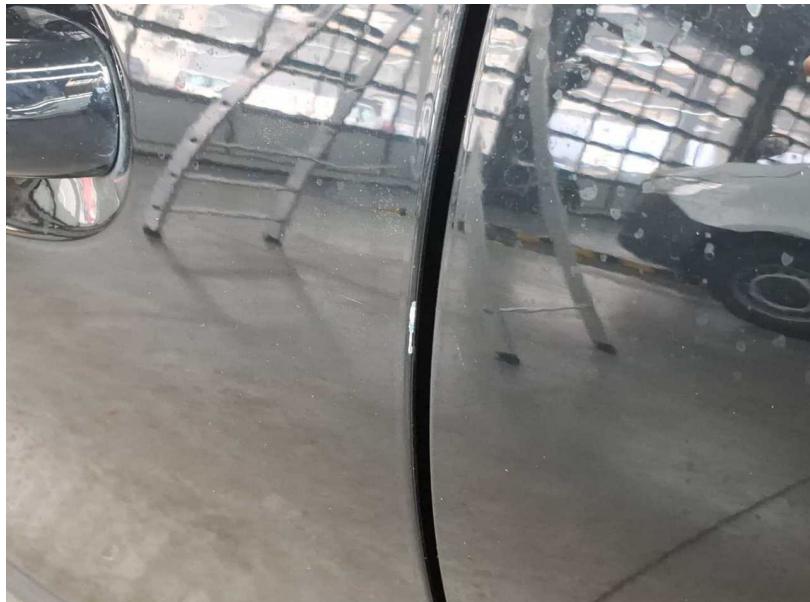
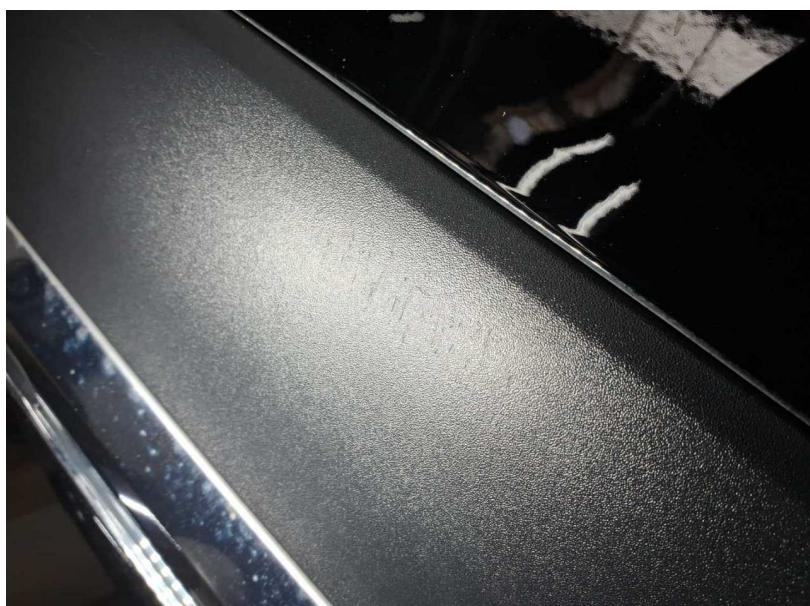
| Nr. | Bauteilgruppe | Beschreibung | Rep.Kosten | Minderwert |
|---|---|--|---|---|
| 3 | Karosserie | Karosserie - Delle / Lackschaden - Wertminderung | 100,00 € | 100,00 € |

Beschädigung #3: Karosserie: Karosserie - Delle / Lackschaden - Wertminderung

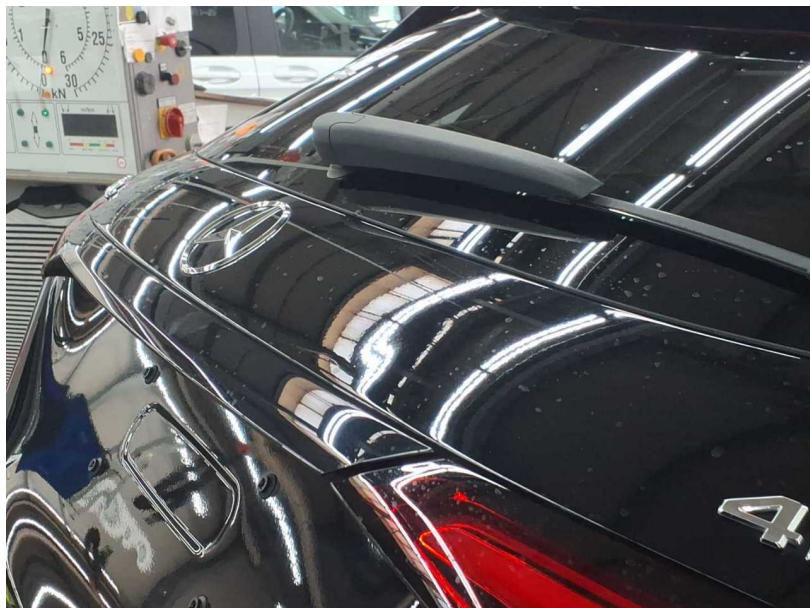
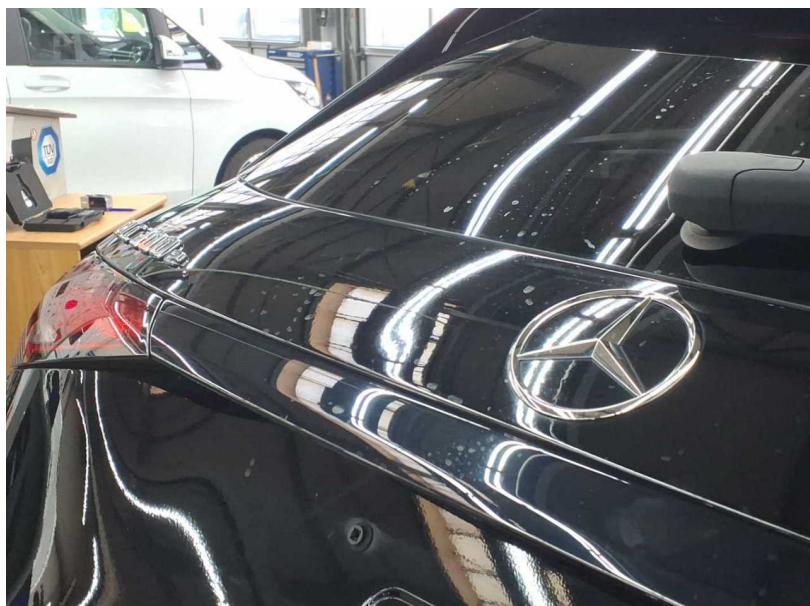
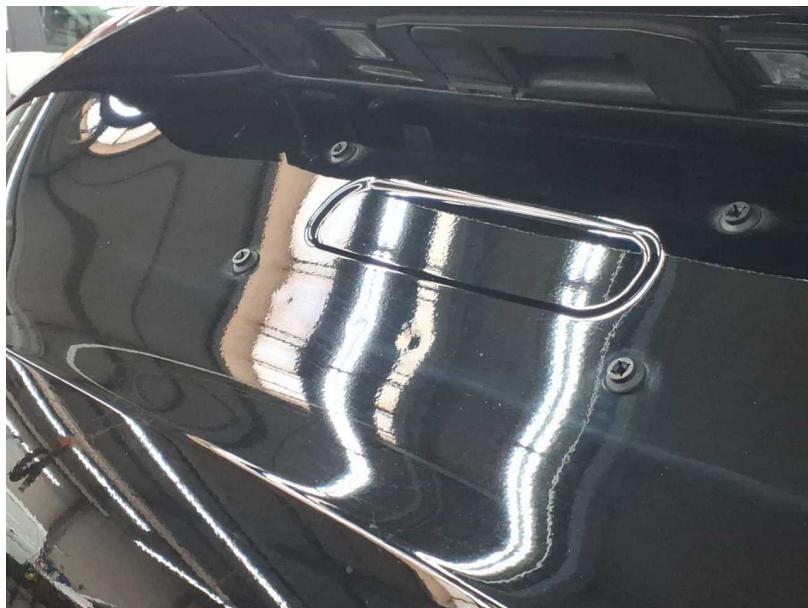
| Nr. | Bauteilgruppe | Beschreibung | Rep.Kosten | Minderwert |
|---|---|--|---|---|
| 4 | Heckklappe/-tür | Heckklappe - Delle(n) - Smart Repair | 160,00 € | 160,00 € |

Beschädigung #4: Heckklappe/-tür: Heckklappe - Delle(n) - Smart Repair

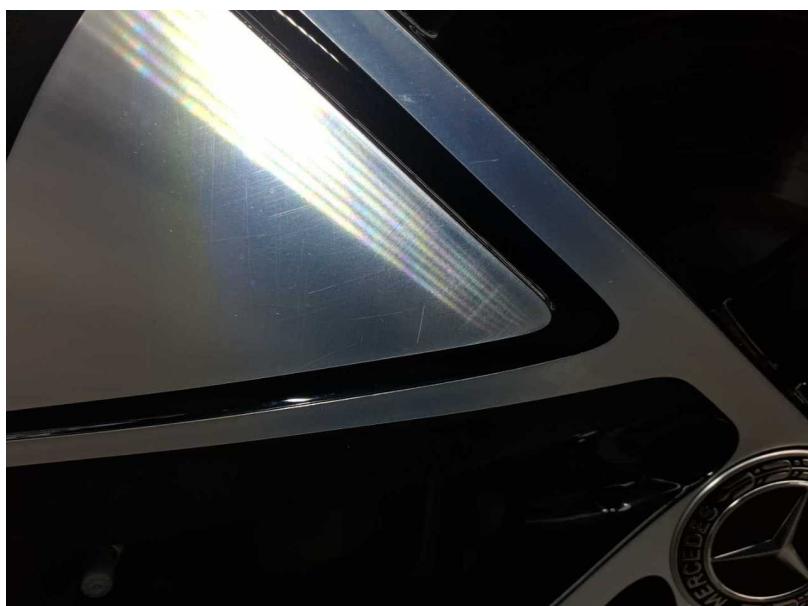
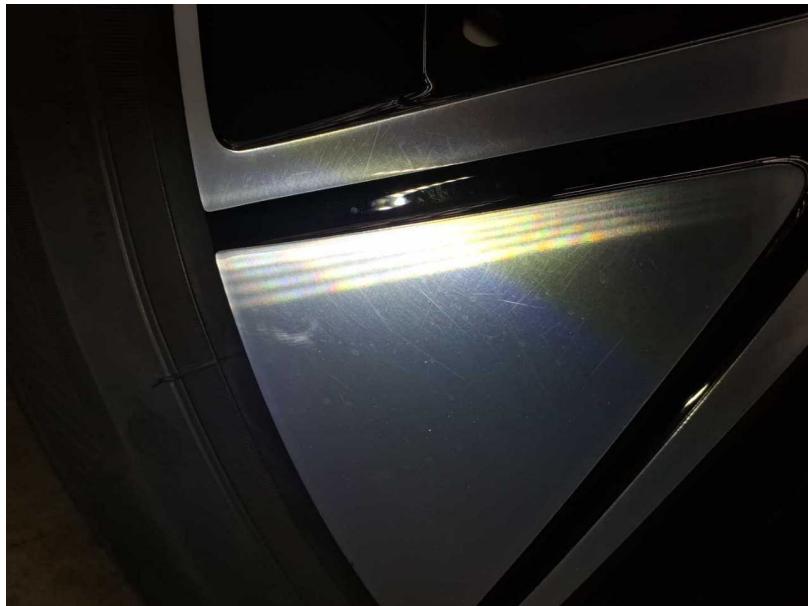
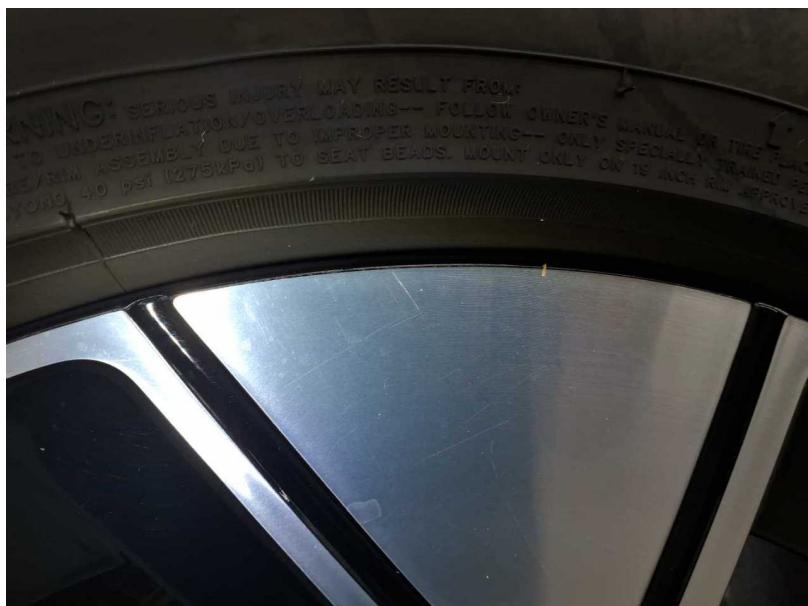
| Nr. | Bauteilgruppe | Beschreibung | Rep.Kosten | Minderwert |
|---|---|--|---|---|
| 5 | Rad/Reifen | Leichtmetallfelge hinten links - Kratzer - Wertminderung | 250,00 € | 250,00 € |

Beschädigung #5: Rad/Reifen: Leichtmetallfelge hinten links - Kratzer - Wertminderung

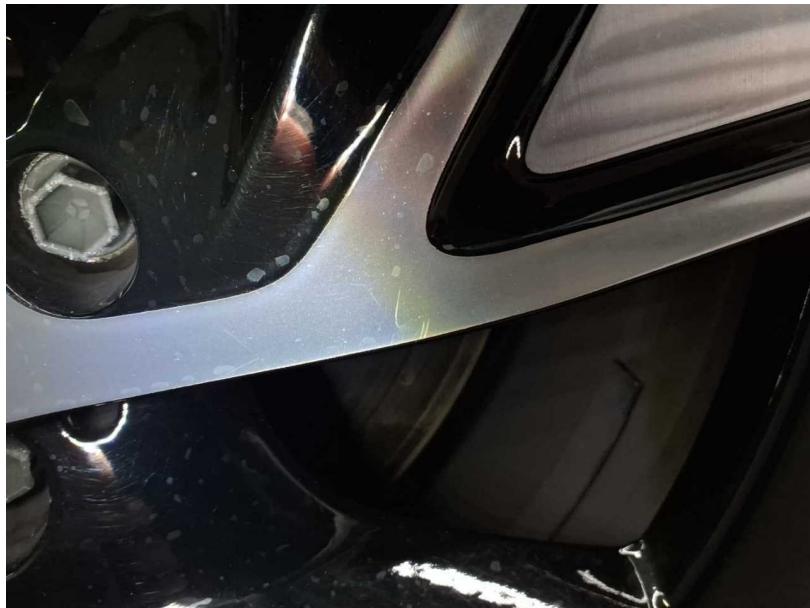
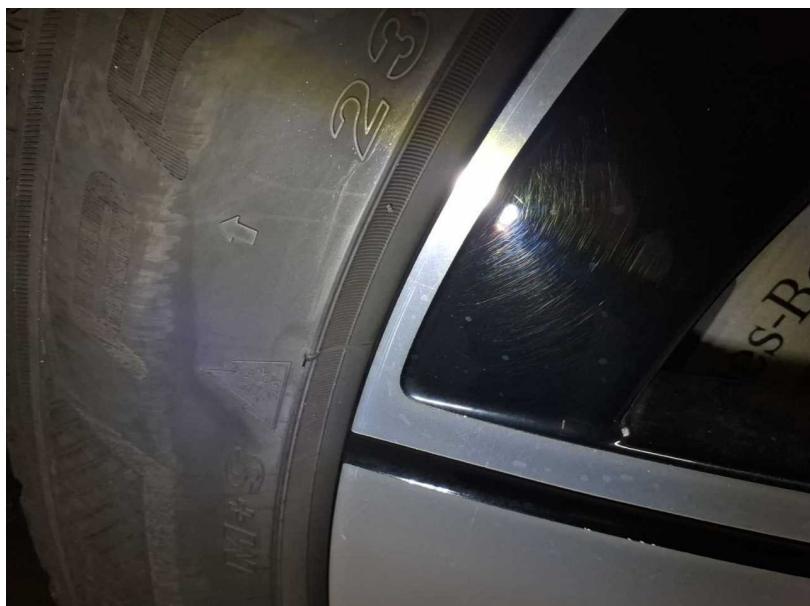
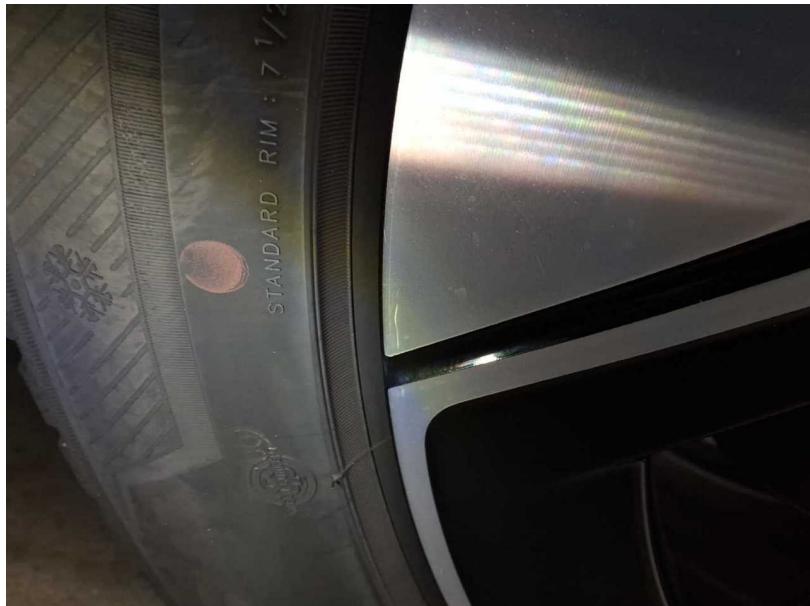
| Nr. | Bauteilgruppe | Beschreibung | Rep.Kosten | Minderwert |
|---|---|--|---|---|
| 6 | Rad/Reifen | Leichtmetallfelge vorn rechts - Kratzer - Wertminderung | 250,00 € | 250,00 € |

Beschädigung #6: Rad/Reifen: Leichtmetallfelge vorn rechts - Kratzer - Wertminderung

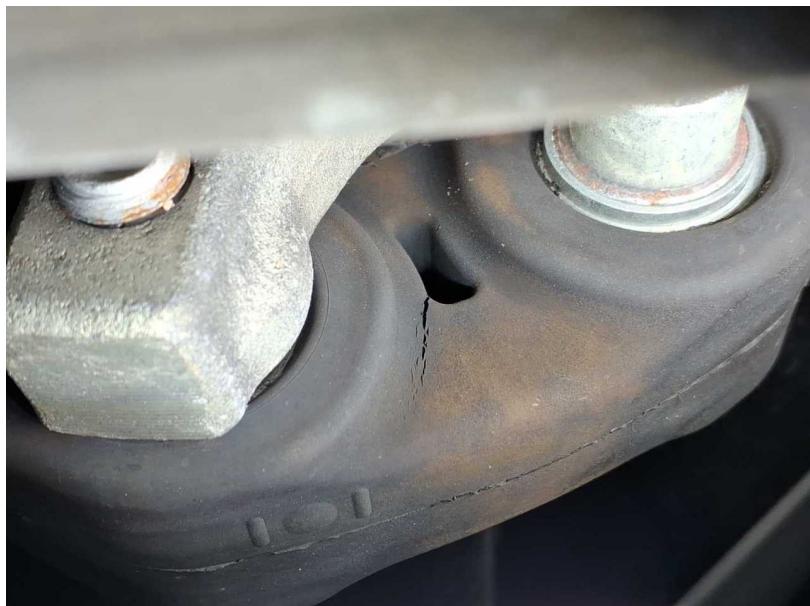
| Nr. | Bauteilgruppe | Beschreibung | Rep.Kosten | Minderwert |
|---|---|--|---|---|
| 7 | Antriebsstrang | Gelenkwelle Hinterachse (Hardyscheibe) - porös / rissig - erneuern | 350,00 € | 350,00 € |

Beschädigung #7: Antriebsstrang: Gelenkwelle Hinterachse (Hardyscheibe) - porös / rissig - erneuern

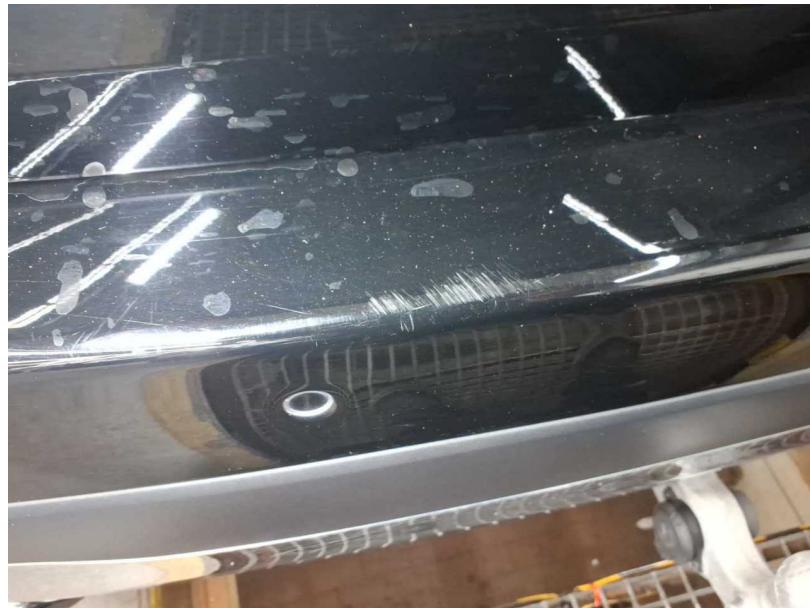
| Nr. | Bauteilgruppe | Beschreibung | Rep.Kosten | Minderwert |
|---|---|--|---|---|
| 8 | Stossfänger hinten | Stossfänger hinten - Kratzer - lackieren | 550,00 € | 390,00 € |

Beschädigung #8: Stoßfänger hinten: Stoßfänger hinten - Kratzer - lackieren

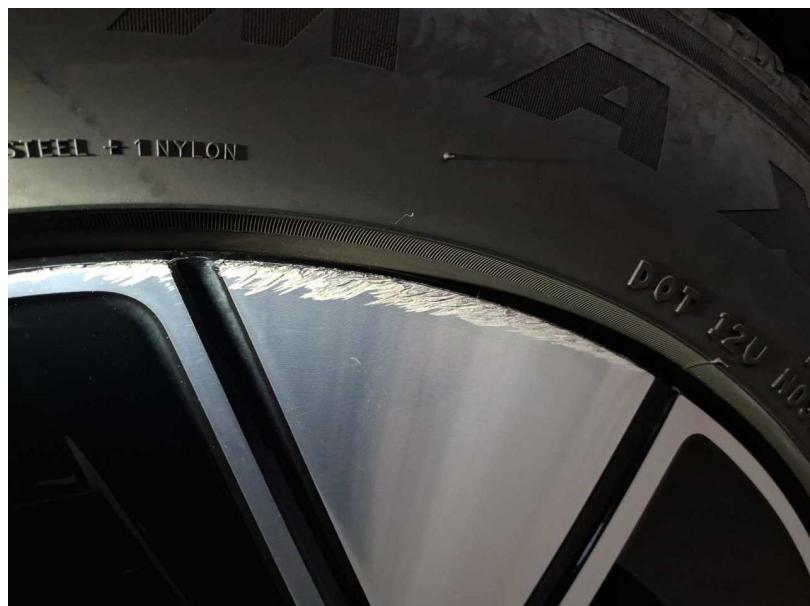
| Nr. | Bauteilgruppe | Beschreibung | Rep.Kosten | Minderwert |
|---|---|--|---|---|
| 9 | Rad/Reifen | Leichtmetallfelge vorn links - Kratzer - erneuern | 690,00 € | 690,00 € |

Beschädigung #9: Rad/Reifen: Leichtmetallfelge vorn links - Kratzer - erneuern

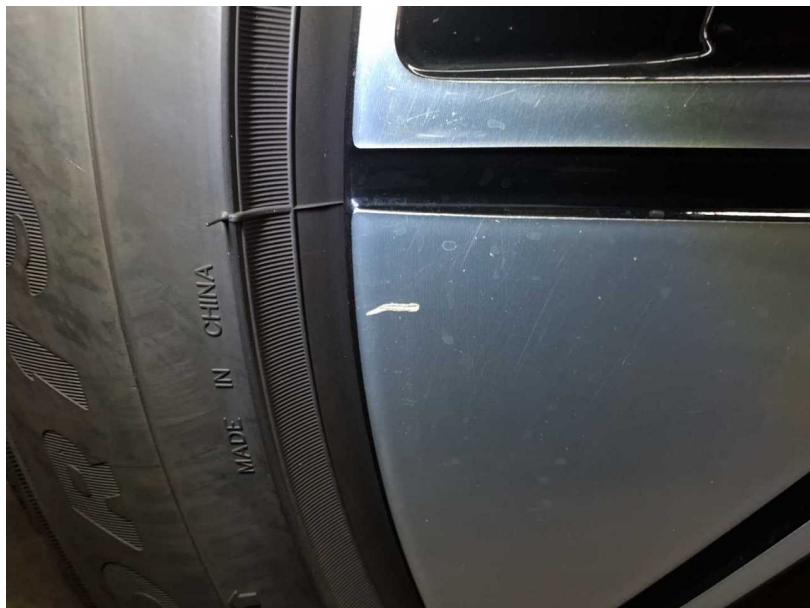
| Nr. | Bauteilgruppe | Beschreibung | Rep.Kosten | Minderwert |
|---|---|--|---|---|
| 10 | Rad/Reifen | Leichtmetallfelge hinten rechts - Kratzer - erneuern | 690,00 € | 690,00 € |

Beschädigung #10: Rad/Reifen: Leichtmetallfelge hinten rechts - Kratzer - erneuern

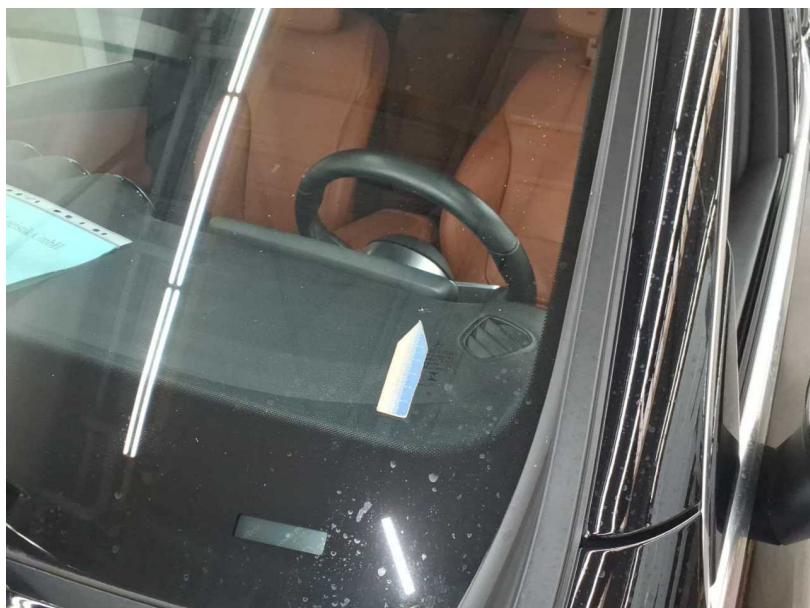
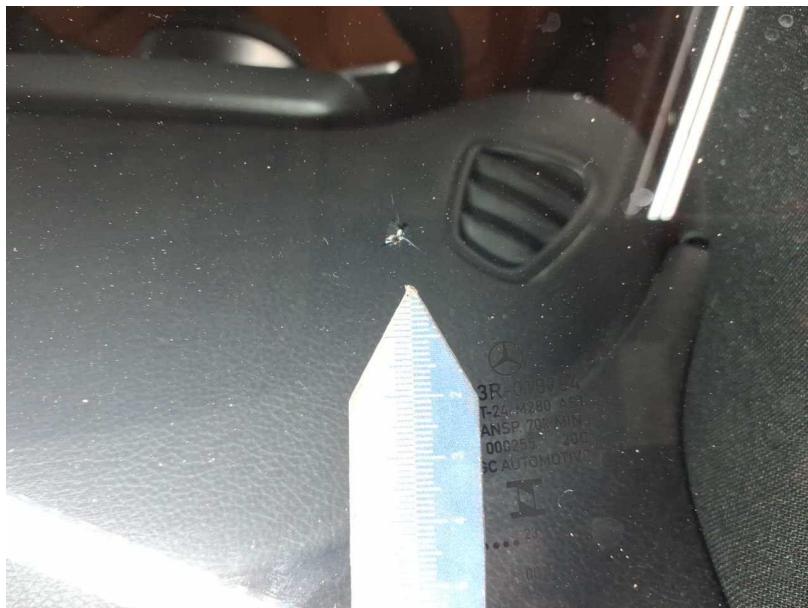
| Nr. | Bauteilgruppe | Beschreibung | Rep.Kosten | Minderwert |
|---|---|--|---|---|
| 11 | Verglasung | Frontscheibe - gebrochen / gerissen - erneuern | 1.020,00 € | 1.020,00 € |

- Das Fahrzeug war zum Zeitpunkt der Besichtigung, aufgrund des unter Unfall oder wertmindernden Faktoren aufgeführten Schadenmerkmals, nicht betriebs bzw. verkehrssicher.
Dies hat folgenden Grund: Windschutzscheibe gerissen.

Beschädigung #11: Verglasung: Frontscheibe - gebrochen / gerissen - erneuern
