## Condizione Relazione

Numero di rapporto: 0000000827364-IT867  
Targa: GJ763AG

#### Mercedes-Benz VITO;Cargo van;Electric;Automatic;

Data e luogo Perizia: 04.03.2025 CAPUA

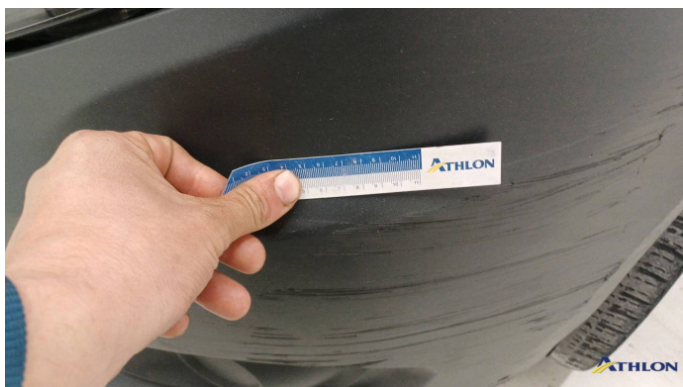
1. paraurti posteriore  
**Graffio/Rigature**

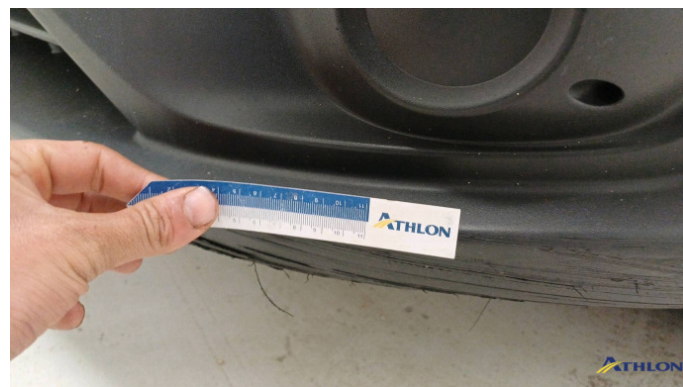
1. paraurti posteriore  
**Graffio/Rigature**

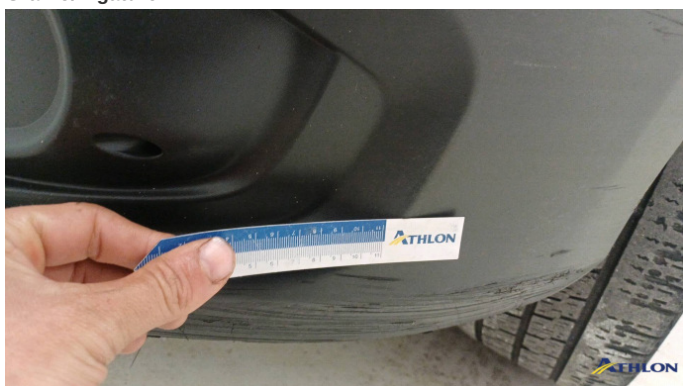
1. paraurti posteriore  
**Graffio/Rigature**

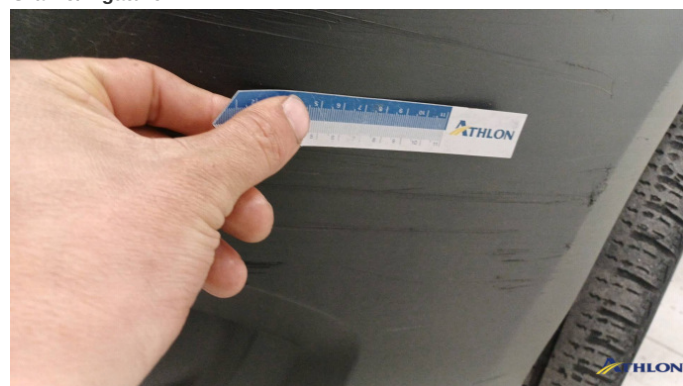
1. paraurti posteriore  
**Graffio/Rigature**

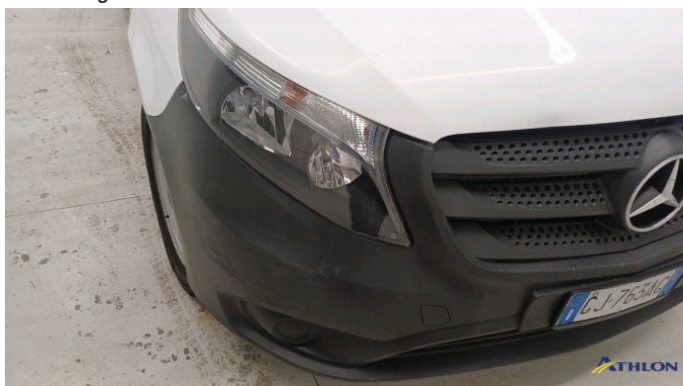
2. paraurti anteriore  
**Graffio/Rigature**

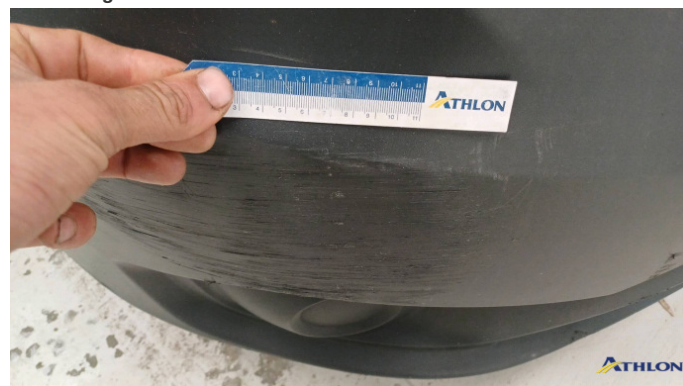
2. paraurti anteriore  
**Graffio/Rigature**

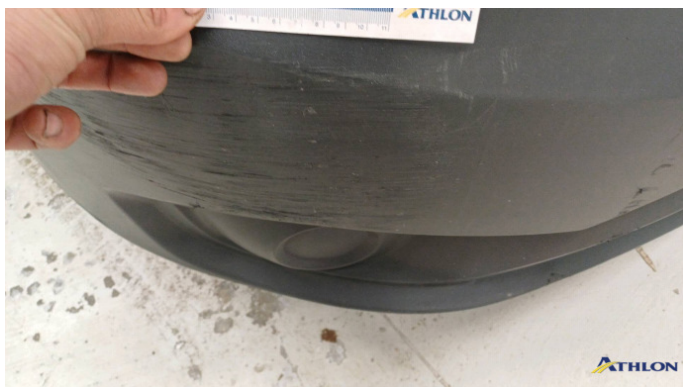
2. paraurti anteriore  
**Graffio/Rigature**

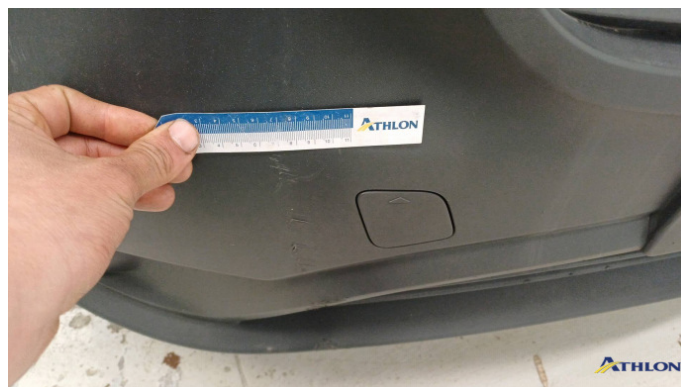
2. paraurti anteriore  
**Graffio/Rigature**

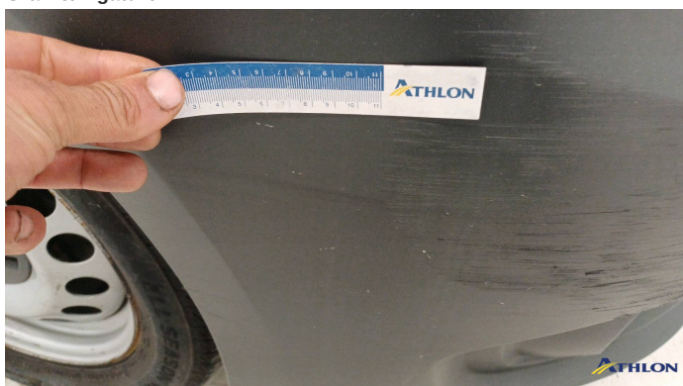
2. paraurti anteriore  
**Graffio/Rigature**

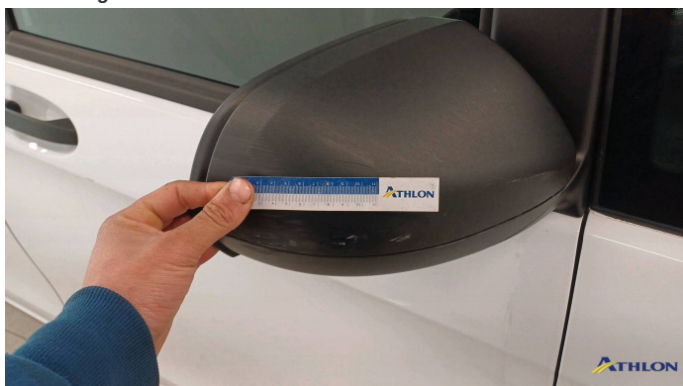
3. retrovisore esterno scatola - destro  
**Graffio/Rigature**

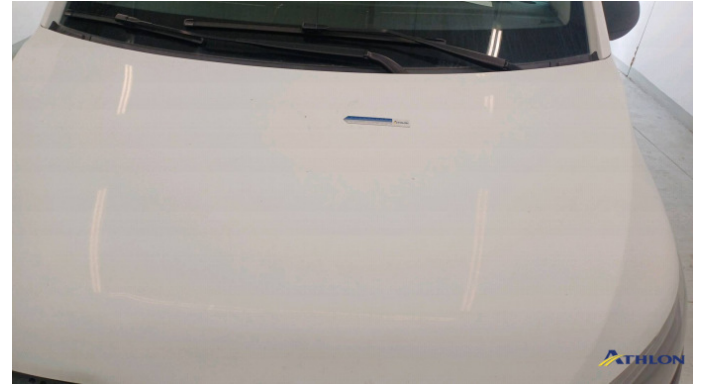
5. cofano  
Graffio/Rigature

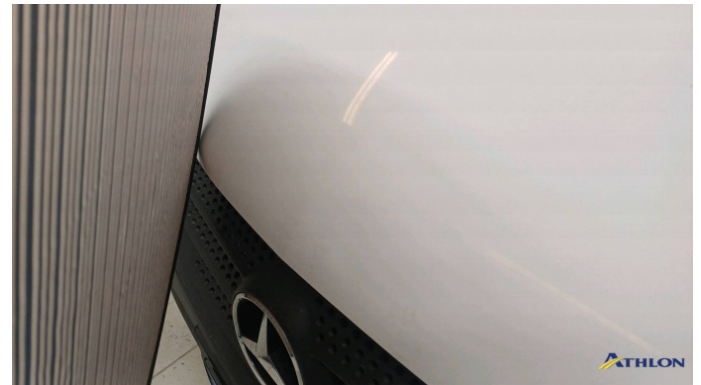
6. cofano  
1 ammaccatura

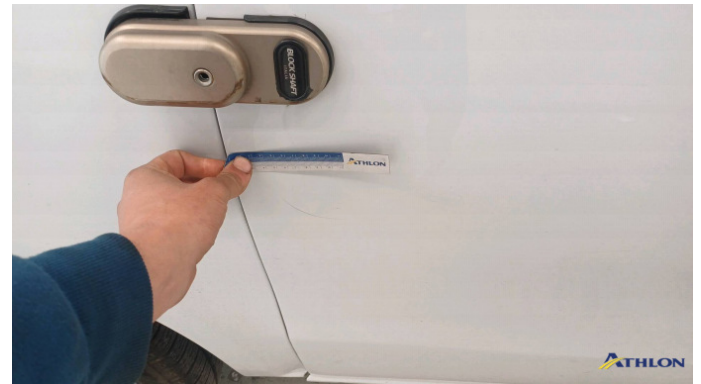
7. porta posteriore - destra  
Graffio/Rigature

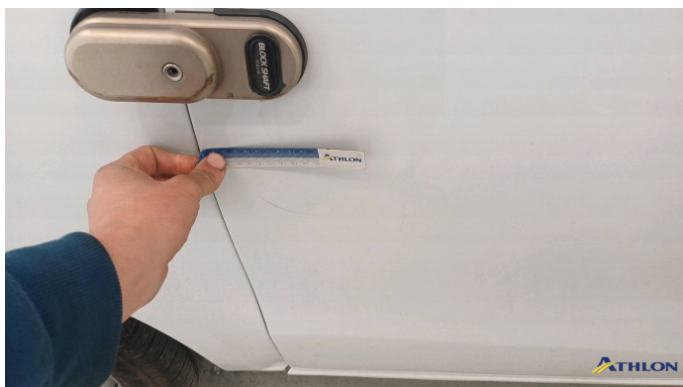
7. porta posteriore - destra  
**Graffio/Rigature**

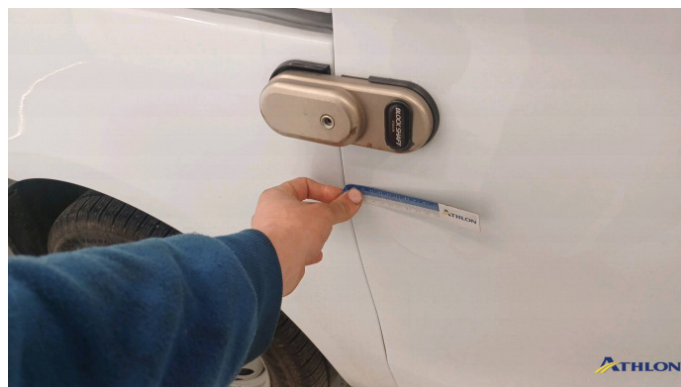
7. porta posteriore - destra  
**Graffio/Rigature**

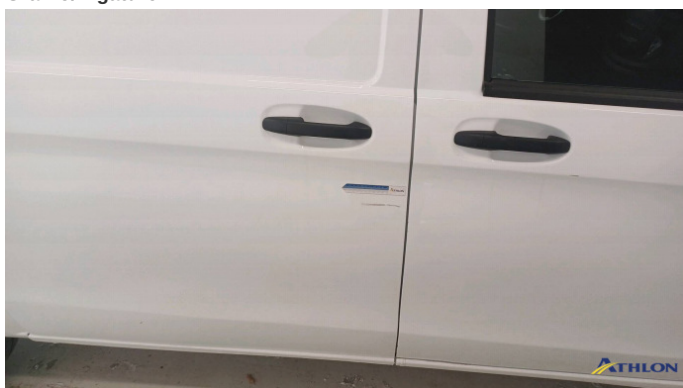
8. porta posteriore - destra  
**Graffio/Rigature**

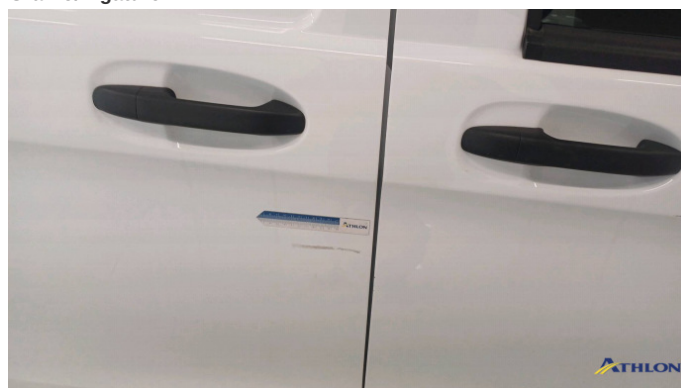
8. porta posteriore - destra  
**Graffio/Rigature**

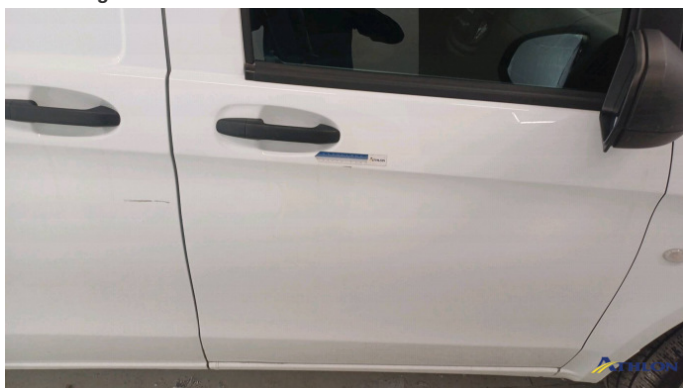
9. porta anteriore - destra  
**Graffio/Rigature**

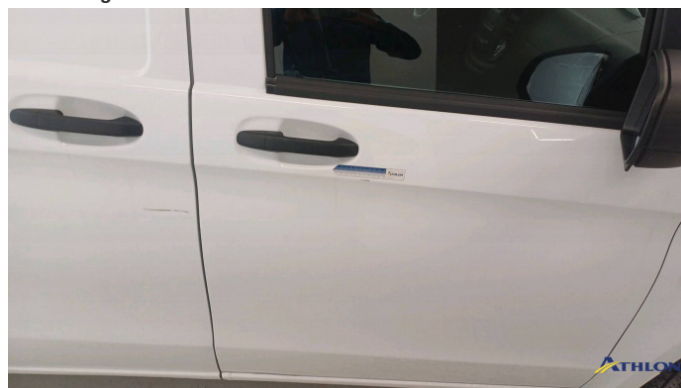
9. porta anteriore - destra  
**Graffio/Rigature**

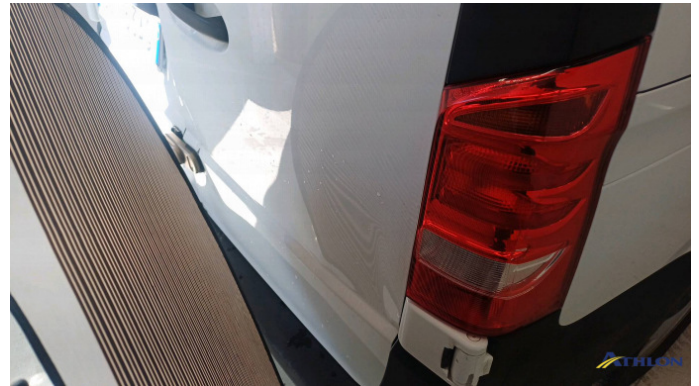
10. portello posteriore  
2 ammaccature

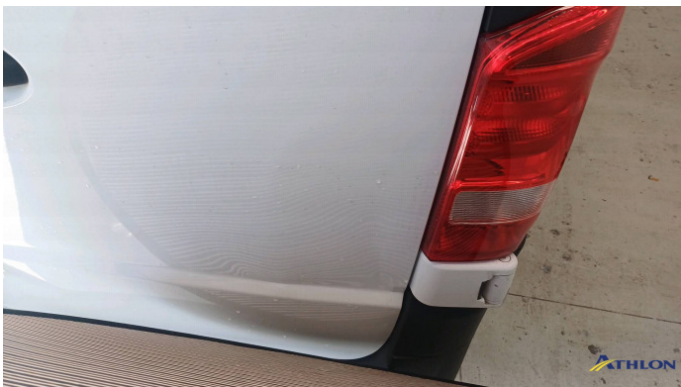
10. portello posteriore  
2 ammaccature

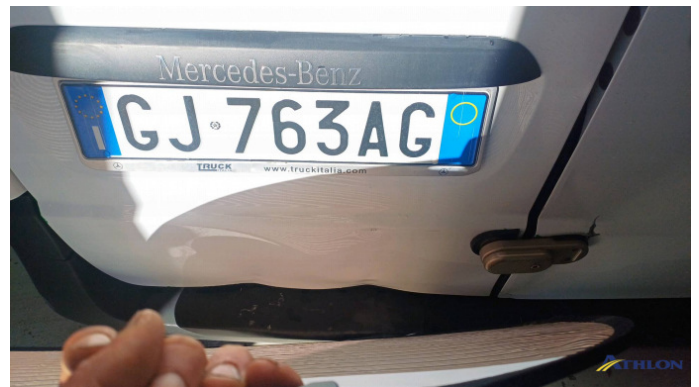
11. portello posteriore  
3 ammaccature

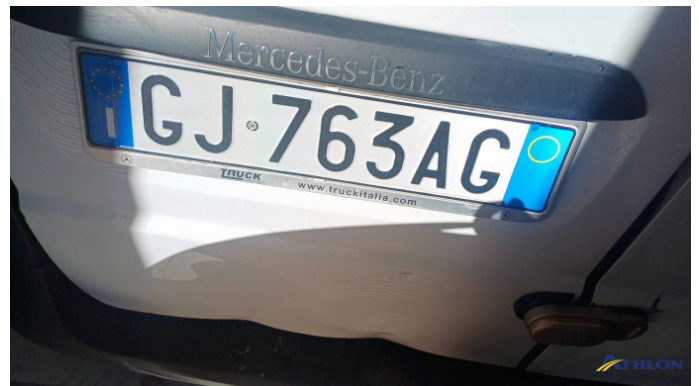
11. portello posteriore  
3 ammaccature

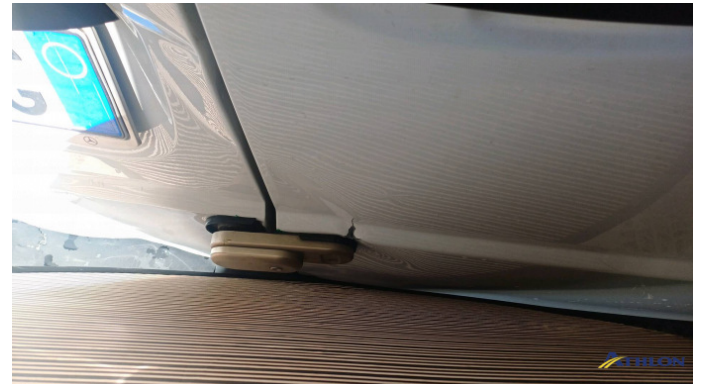
12. portello posteriore  
1 ammaccatura

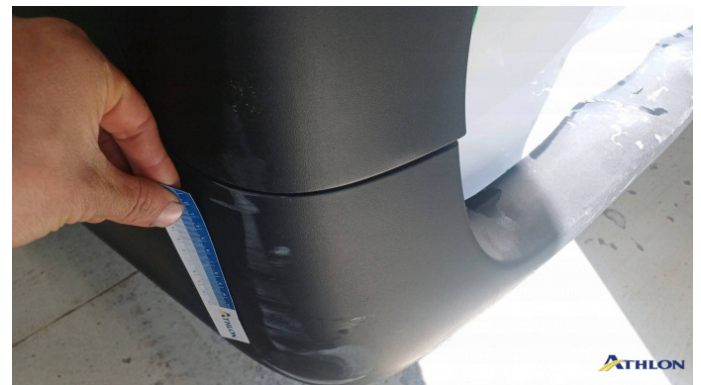
13. paraurti posteriore  
Graffio/Rigature

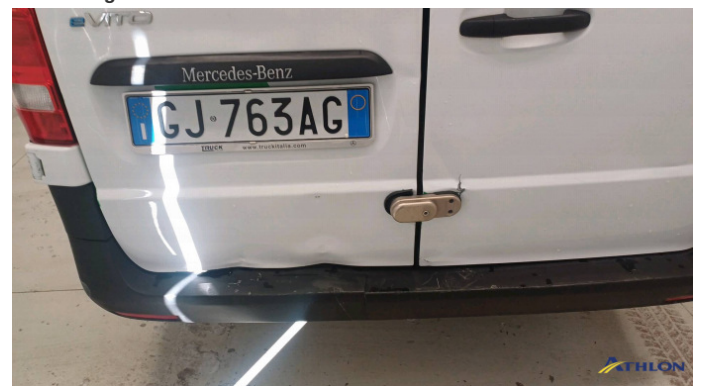
14. paraurti posteriore  
Rotto

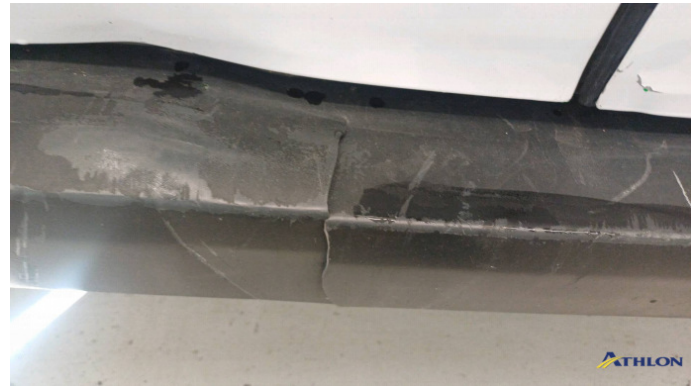
14. paraurti posteriore  
**Rotto**

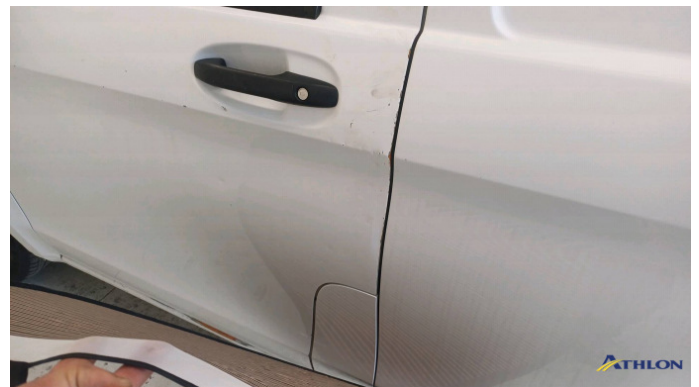
15. porta anteriore - sinistra  
**1 ammaccatura**

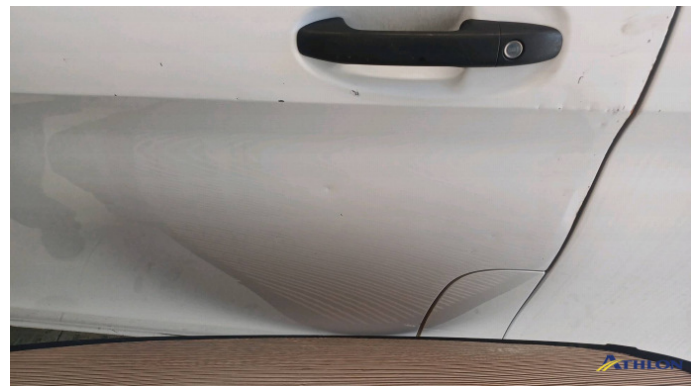
16. porta anteriore - sinistra  
**1 ammaccatura**

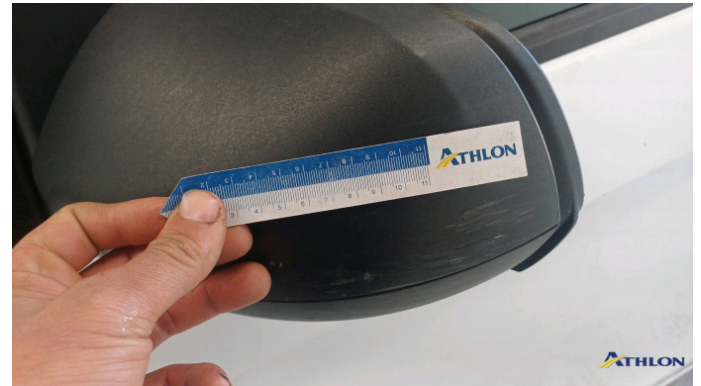
17. retrovisore esterno scatola - sinistro  
**Graffio/Rigature**

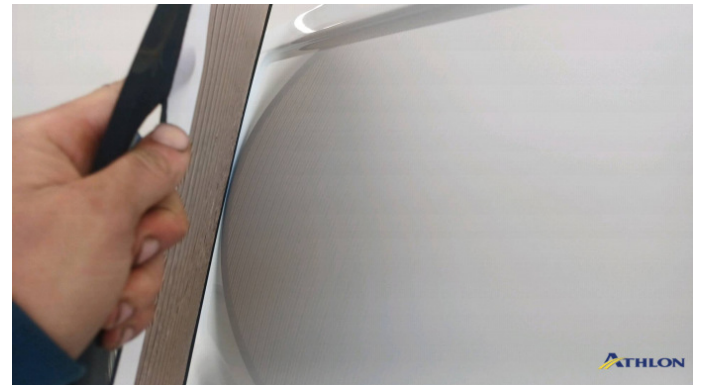
18. porta posteriore - sinistra  
**1 ammaccatura**

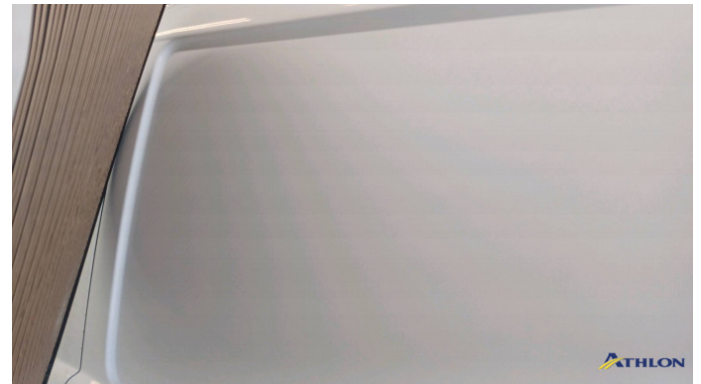
18. porta posteriore - sinistra  
**1 ammaccatura**

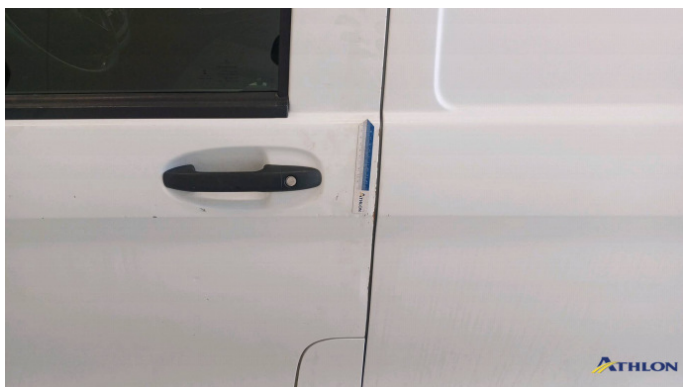
19. porta anteriore - sinistra  
**Graffio/Rigature**

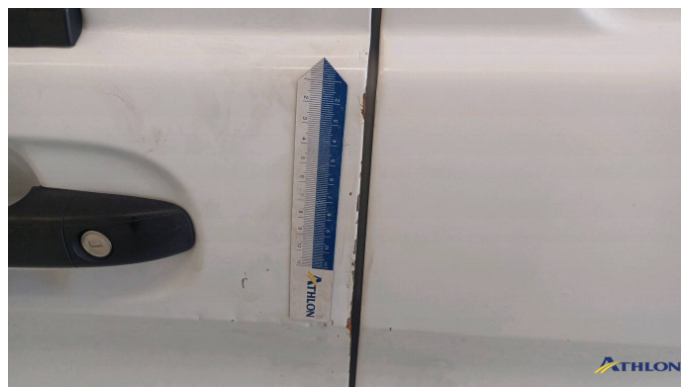
19. porta anteriore - sinistra  
**Graffio/Rigature**

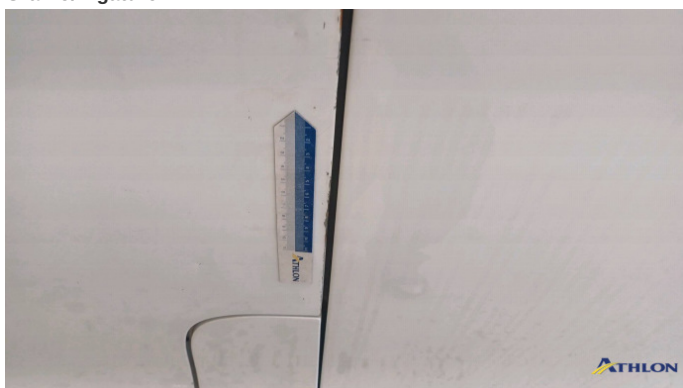
19. porta anteriore - sinistra  
**Graffio/Rigature**

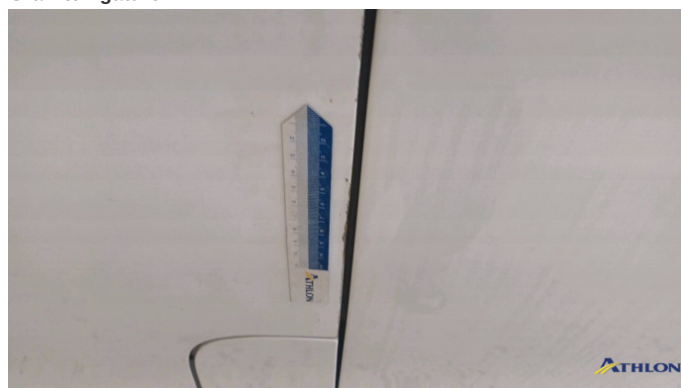
19. porta anteriore - sinistra  
**Graffio/Rigature**

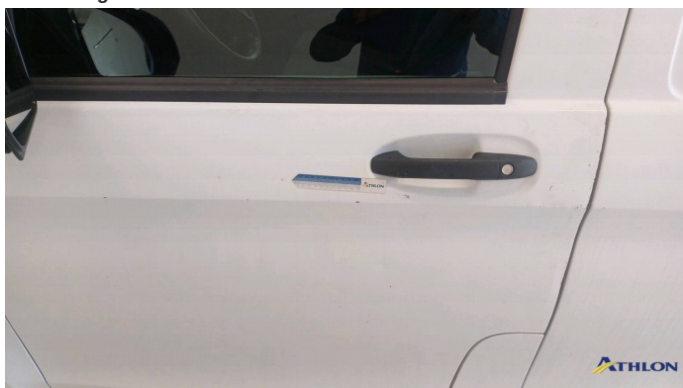
20. porta anteriore - sinistra  
**Scheggiatura**

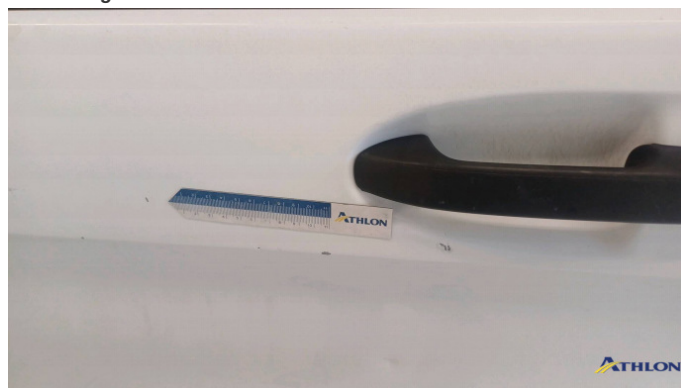
20. porta anteriore - sinistra  
**Scheggiatura**

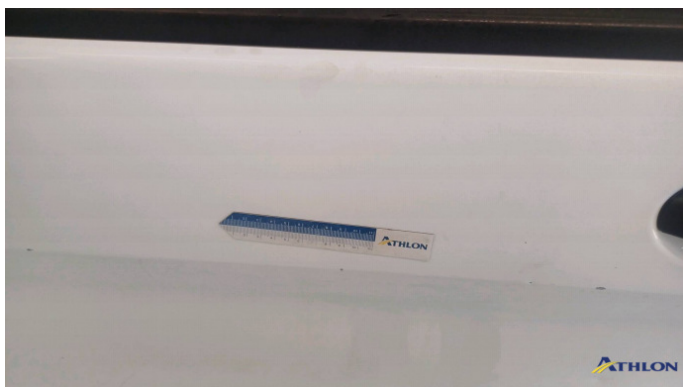
20. porta anteriore - sinistra  
**Scheggiatura**

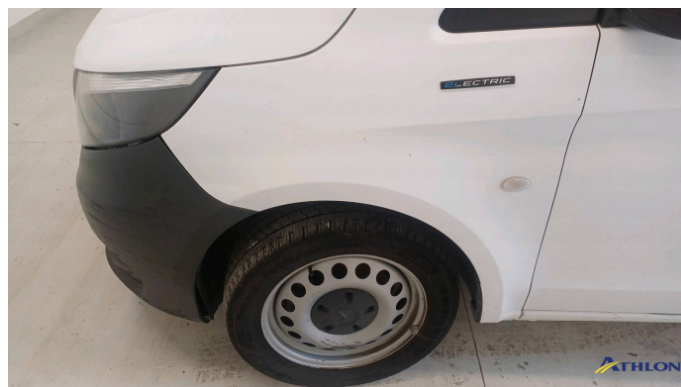
21. cerchione anteriore - sinistro  
**Graffio/Rigature**

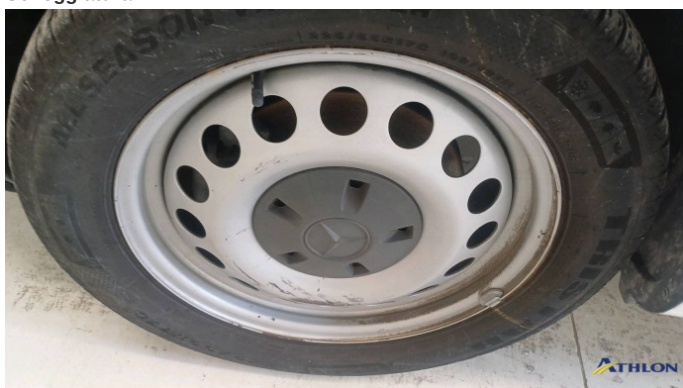
21. cerchione anteriore - sinistro  
**Graffio/Rigature**

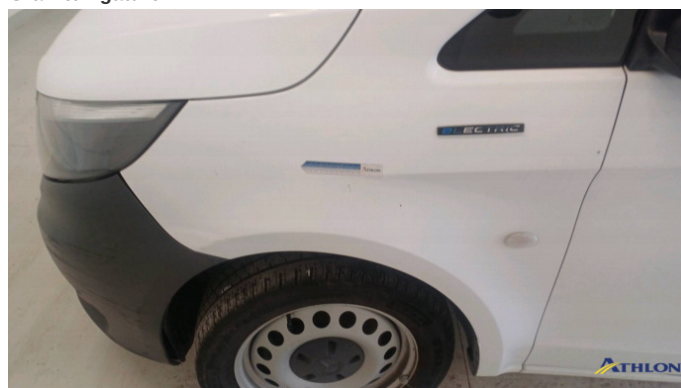
22. parafango anteriore - sinistro  
**Scheggiatura**

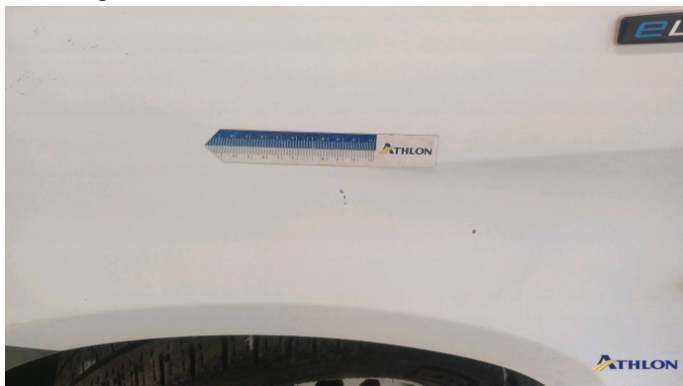
22. parafango anteriore - sinistro  
**Scheggiatura**

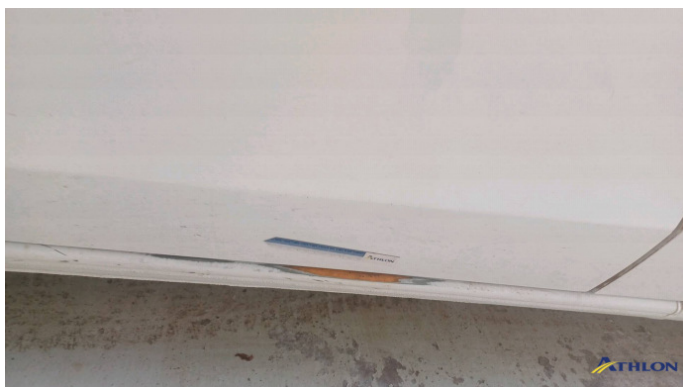
23. sottoporta - sinistra  
**Graffio/Rigature**

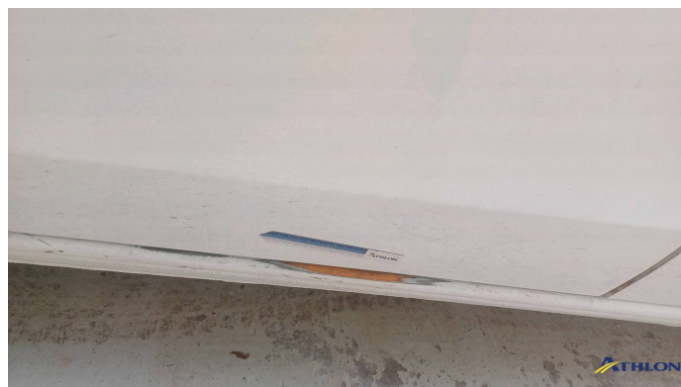
23. sottoporta - sinistra  
**Graffio/Rigature**

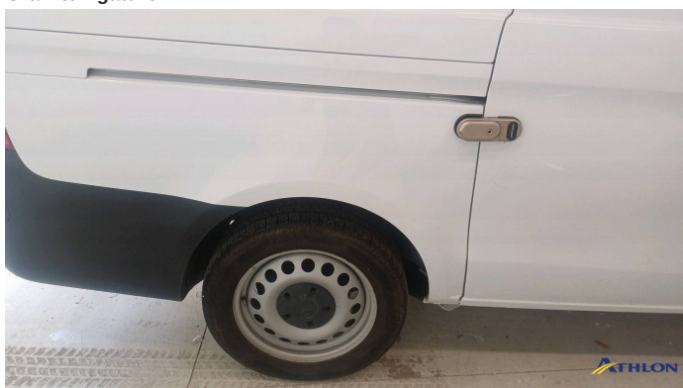
24. cerchione posteriore - destra  
**Graffio/Rigature**

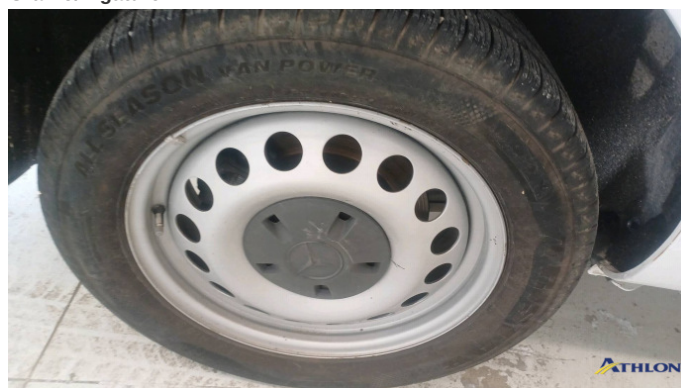
24. cerchione posteriore - destra  
**Graffio/Rigature**

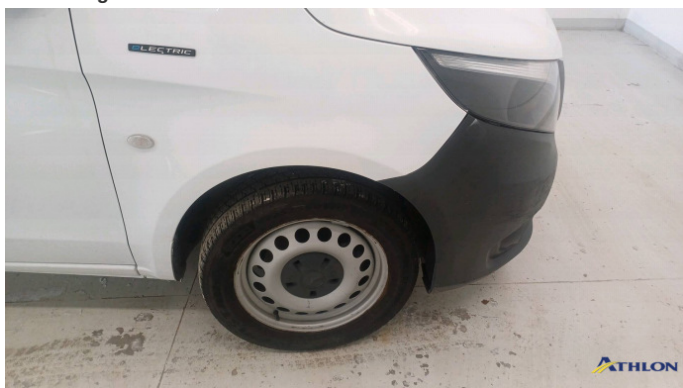
25. cerchione anteriore - destra  
**Graffio/Rigature**

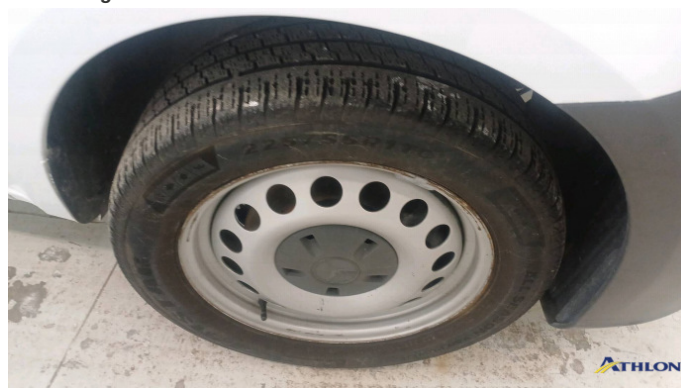
25. cerchione anteriore - destra  
**Graffio/Rigature**

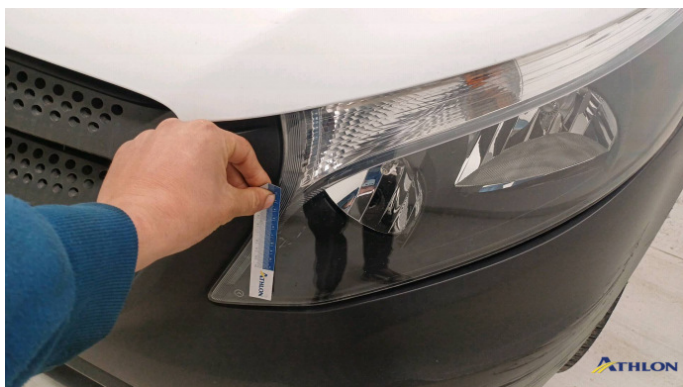
26. faro alogeno - sinistro  
**Graffio/Rigature**

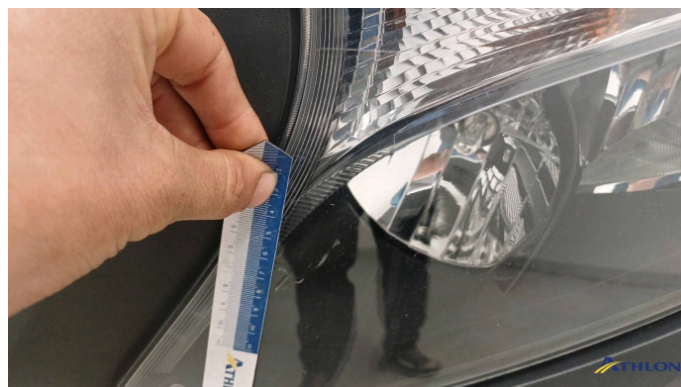
26. faro alogeno - sinistro  
**Graffio/Rigature**

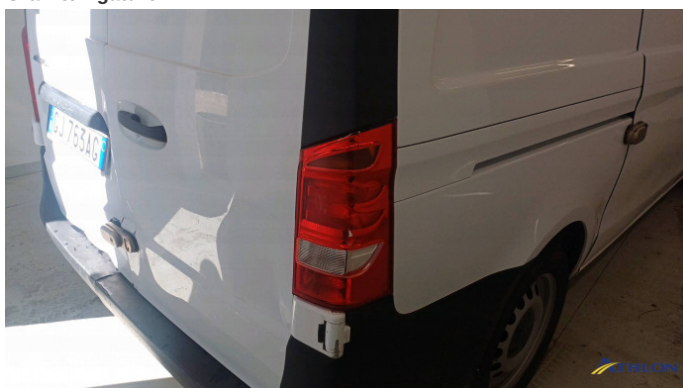
27. fanale posteriore destra  
**Rotto**

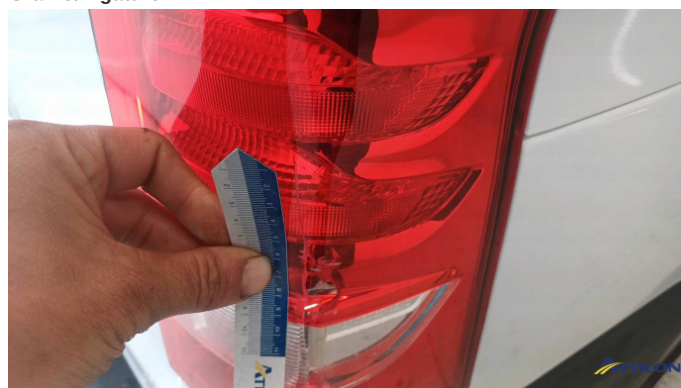
27. fanale posteriore destra  
**Rotto**

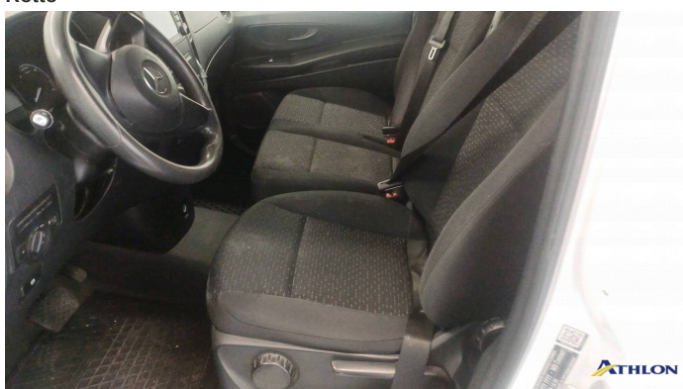
28. tappezzeria anteriore  
**Sporcizia (lieve)**

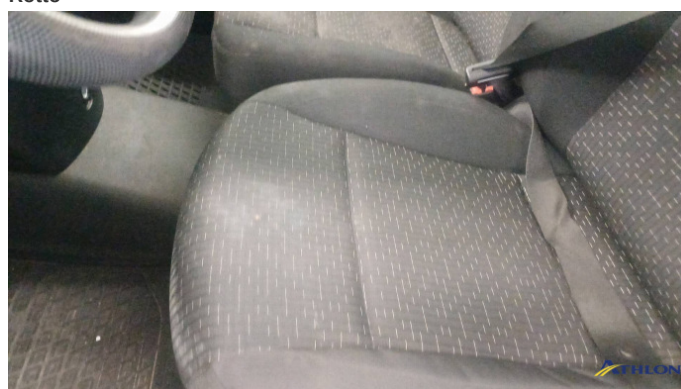
28. tappezzeria anteriore  
**Sporcizia (lieve)**

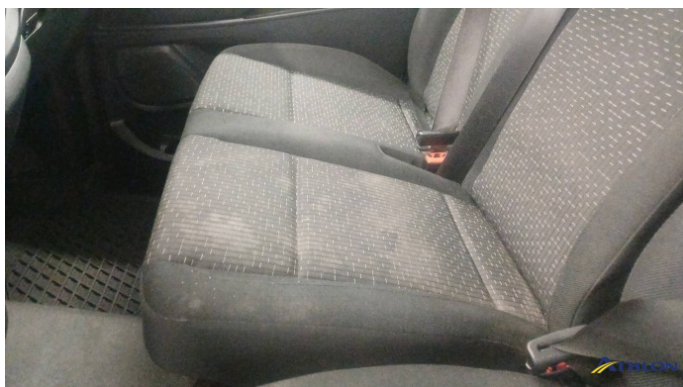
28. tappezzeria anteriore  
**Sporcizia (lieve)**
