Condizione Relazione

Numero di rapporto:	0000000825732-IT867	Numero di contratto:	769294
Targa:	GH807KP

Mercedes-Benz VITO;Cargo van;Electric;Automatic;

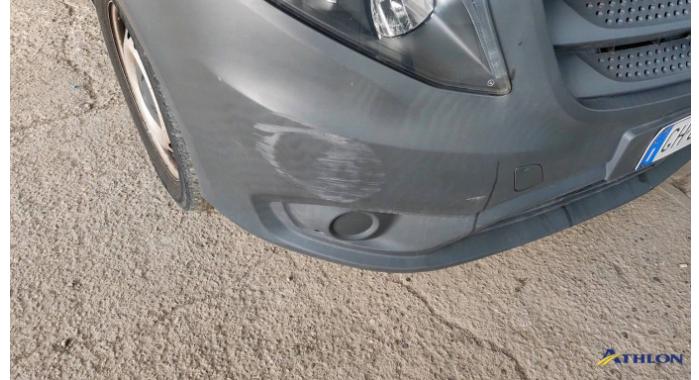
1. paraurti anteriore

Graffio/Rigature

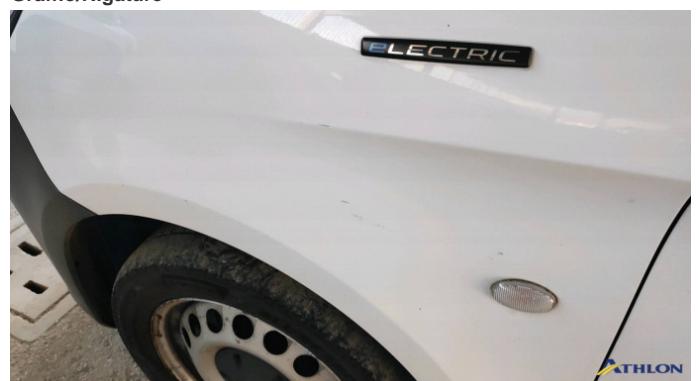
3. parafango anteriore - sinistro

Graffio/Rigature

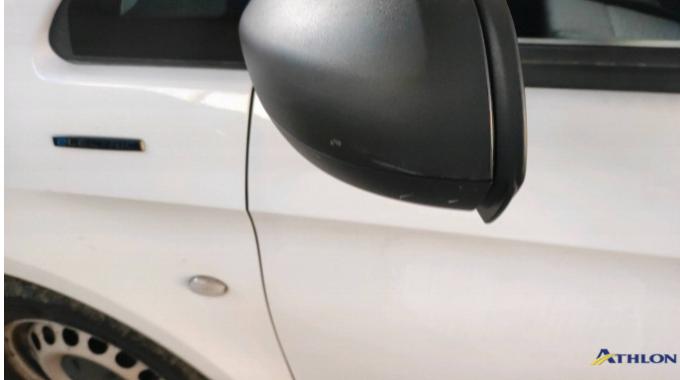
4. retrovisore esterno scatola - sinistro

Graffio/Rigature

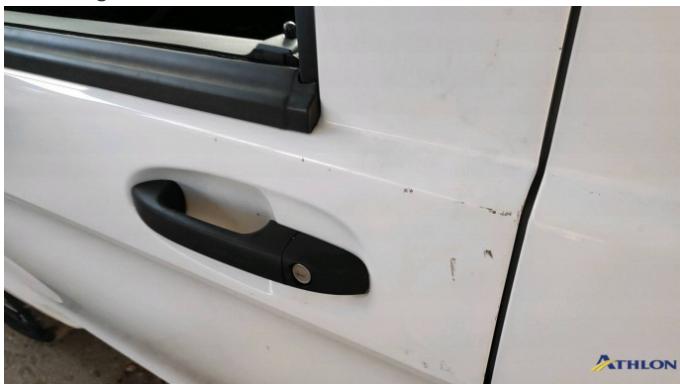
5. porta anteriore - sinistra

Ammaccature/rigonfiamenti

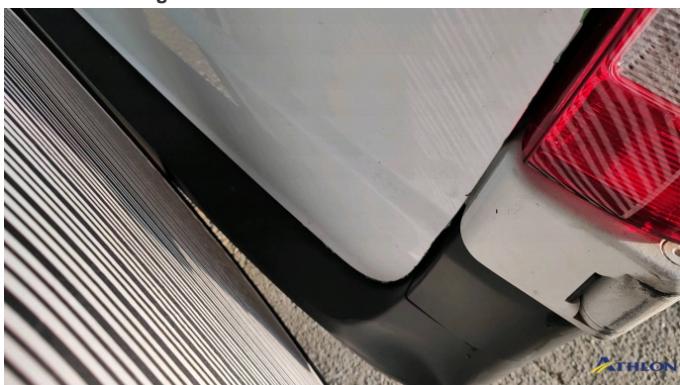
6. portello posteriore

Ammaccature/rigonfiamenti

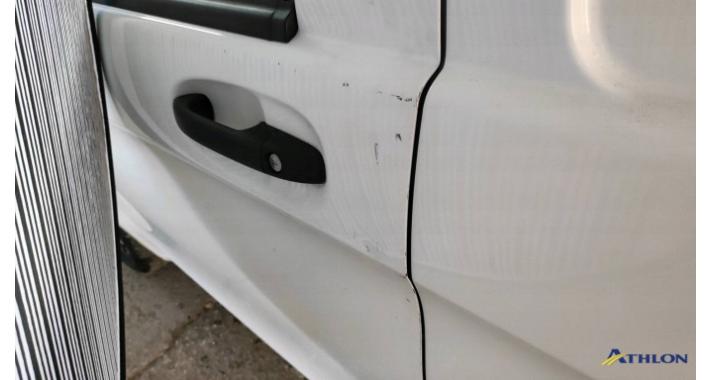
5. porta anteriore - sinistra

Ammaccature/rigonfiamenti

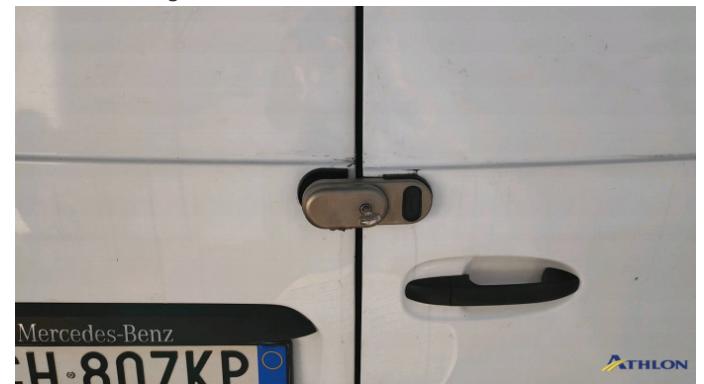
6. portello posteriore

Ammaccature/rigonfiamenti

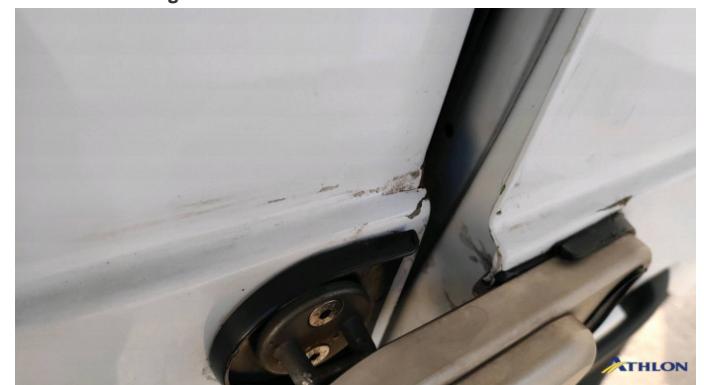
6. portello posteriore

Ammaccature/rigonfiamenti

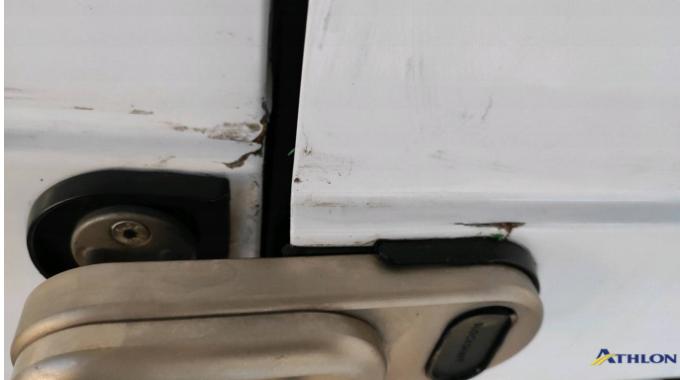
6. portello posteriore
Ammaccature/rigonfiamenti

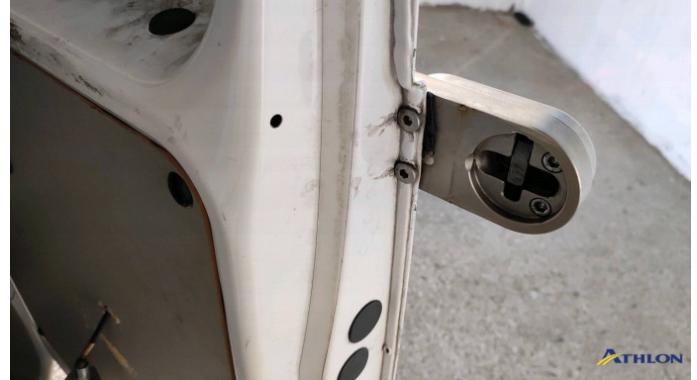
8. portello posteriore
Rotto

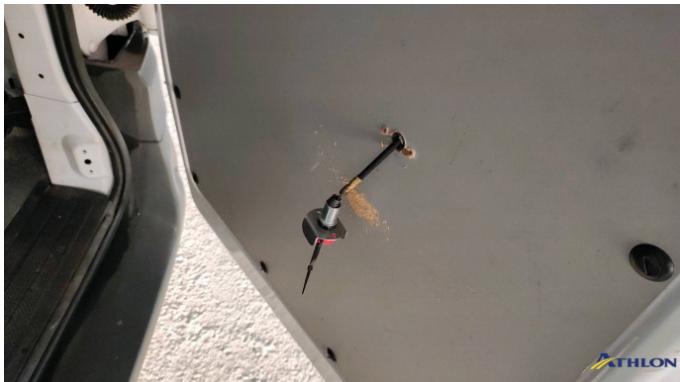
8. portello posteriore
Rotto

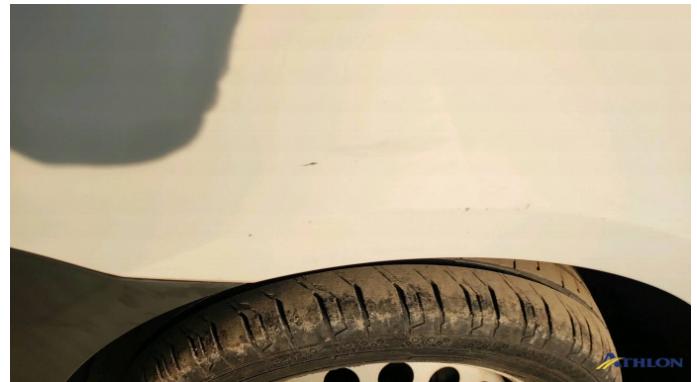
9. parete laterale - posteriore - destra
Scheggiatura

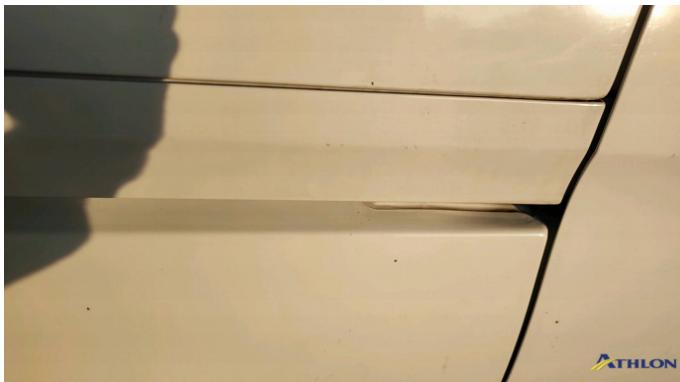
9. parete laterale - posteriore - destra
Scheggiatura

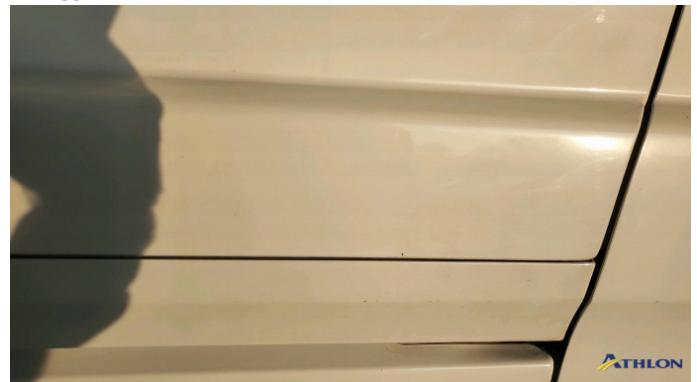
9. parete laterale - posteriore - destra
Scheggiatura

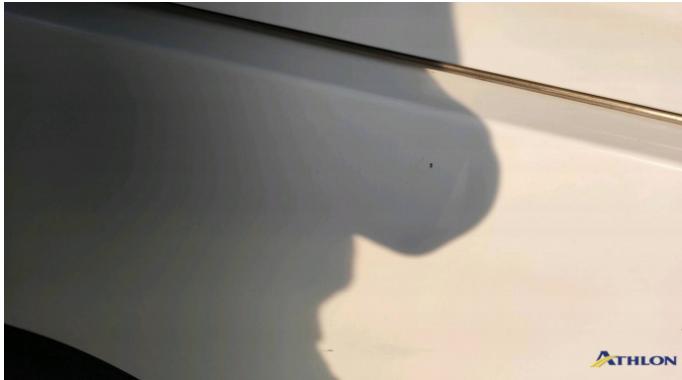
9. parete laterale - posteriore - destra

Scheggiatura

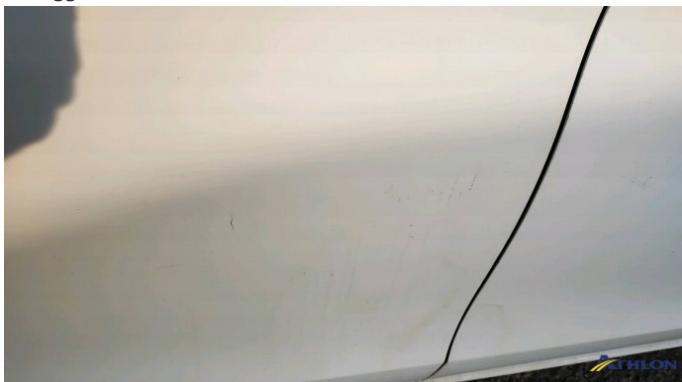
10. porta posteriore - destra

Graffio/Rigature

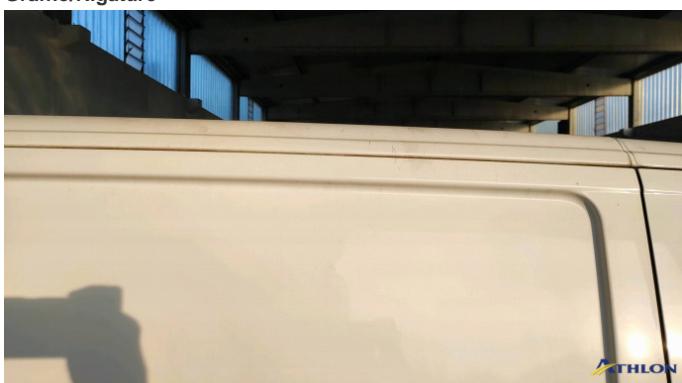
10. porta posteriore - destra

Graffio/Rigature

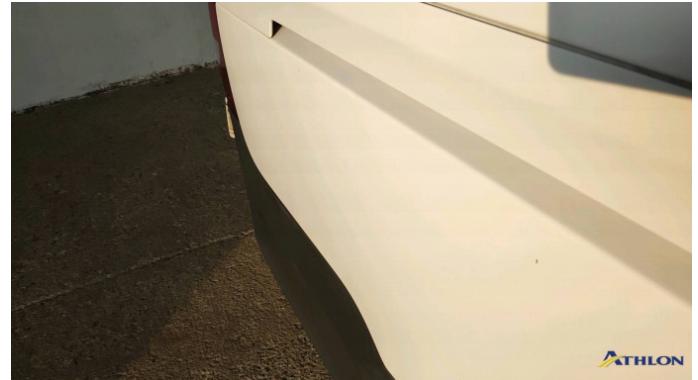
9. parete laterale - posteriore - destra

Scheggiatura

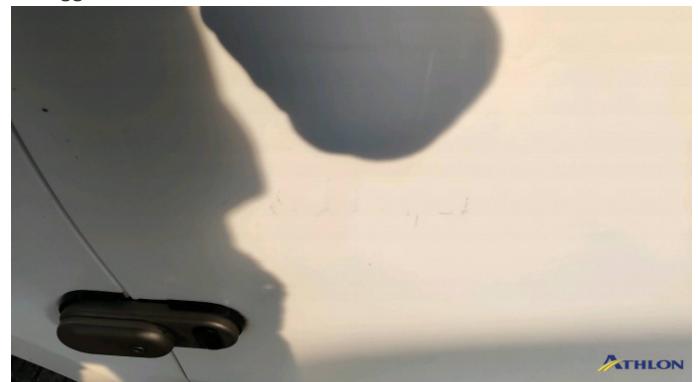
10. porta posteriore - destra

Graffio/Rigature

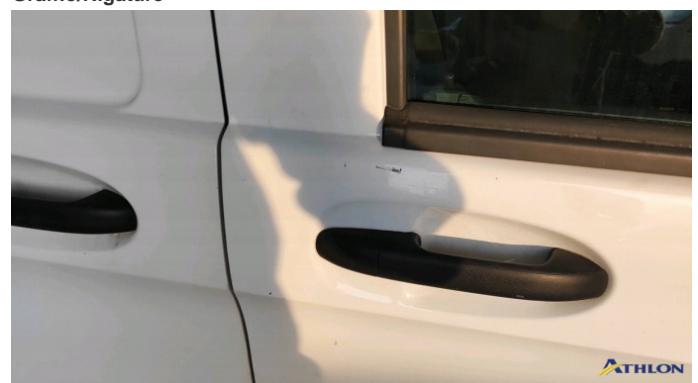
11. porta anteriore - destra

Graffio/Rigature

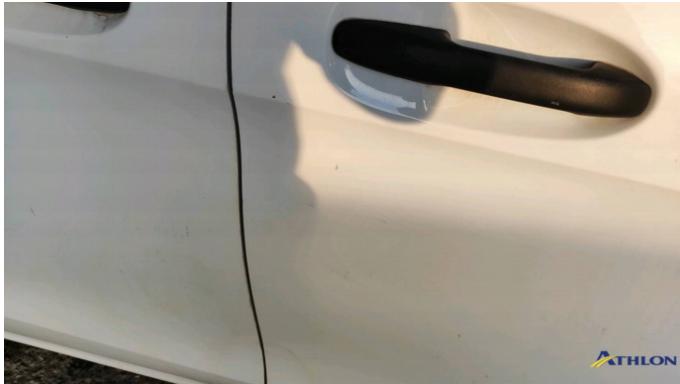
11. porta anteriore - destra

Graffio/Rigature

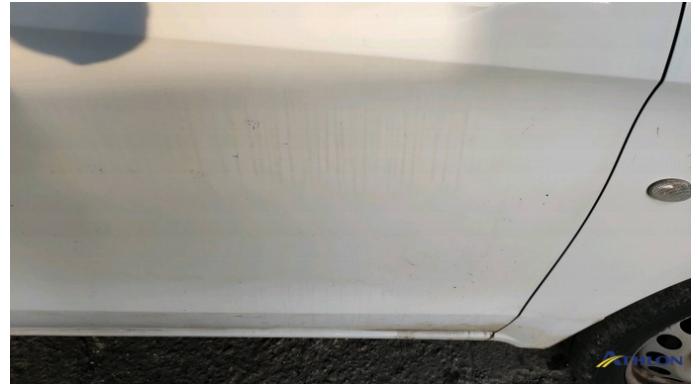
11. porta anteriore - destra

Graffio/Rigature

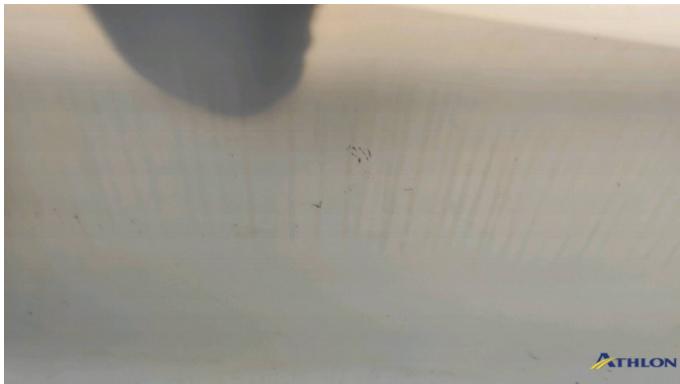
11. porta anteriore - destra

Graffio/Rigature

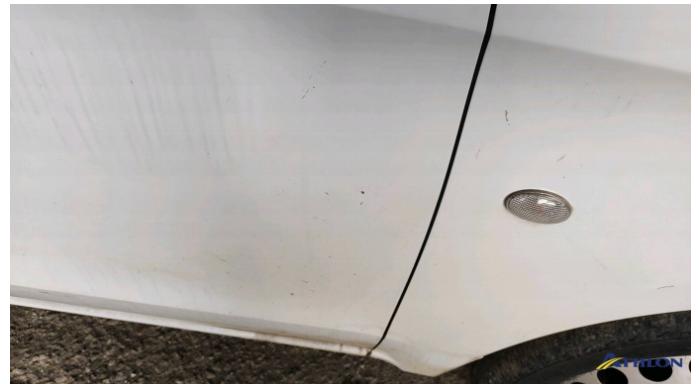
11. porta anteriore - destra

Graffio/Rigature

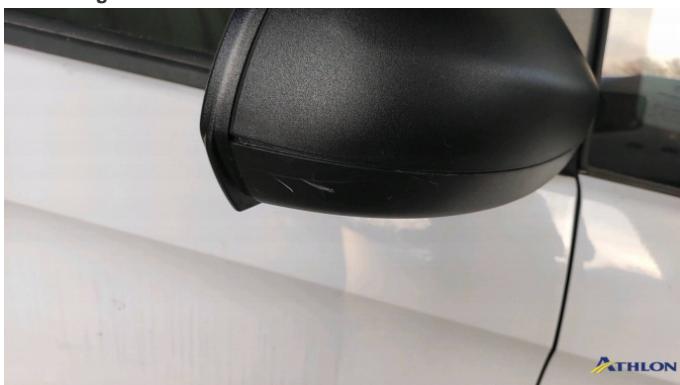
12. retrovisore esterno scatola - destro

Graffio/Rigature

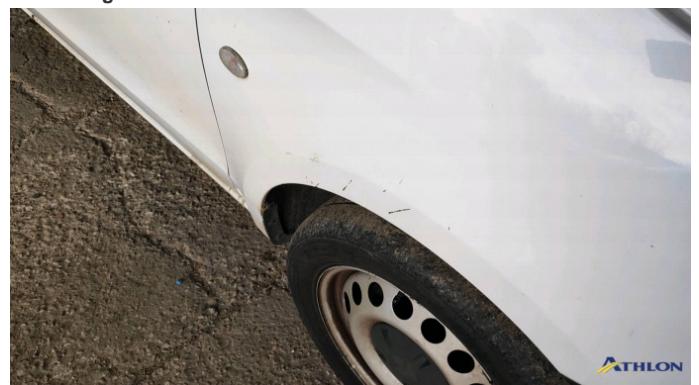
13. Parafango anteriore - destro

Graffio/Rigature

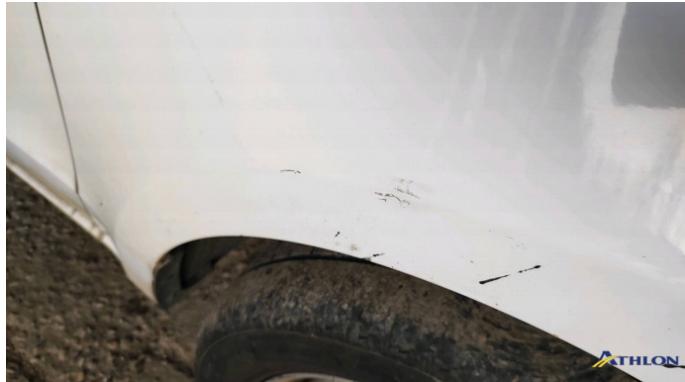
13. Parafango anteriore - destro

Graffio/Rigature
