PROTOKOLLNUMMER: 40935532

Gutachten

Betreff	Remarketing
Auftrag durch	Mercedes-Benz Leasing GmbH Siemensstr. 7 70469 Stuttgart
Besichtigungsdatum / Ort	30.07.2025
Fahrzeugart	Transporter
Hersteller	Mercedes-Benz
Modell / Verkaufsbezeichnung	Vito 114 CDI Kasten Lang
Schlüssel-Nummern HSN / TSN	2222 BBI 04231
Fahrzeug-Identnummer	W1V44760314127409
Anzahl Besitzer	1
Erstzulassung	29.06.2022
Fahrzeug Dokumente	Zum Zeitpunkt der Besichtigung lag die Zulassungsbescheinigung Teil 2 (Brief) vor, die Zulassungsbescheinigung Teil 1 (Schein) lag nicht vor. (Kopie) ZB Teil 1 (Schein) nicht entgegen genommen
Nummer ZB2	GM184346
Fahrzeug Kennzeichen	Kennzeichen nicht entgegen genommen
Laufleistung	125.464 km / abgelesen
Farbe / Farbcode	9147 arktikweiß
Antriebsart	Heckantrieb
Kraftstoffart	Diesel
Hubraum / Leistung	1.950 ccm/ 100 kW
Zylinder / Schadstoffklasse	4 / EURO6;WLTP;AR;PI/CI;N1 III, N2
zul. Gesamtgewicht (kg)	2.800
zul. Nutzlast (kg)	839
Maße (L/B/H)	5140 x 1928 x 1909

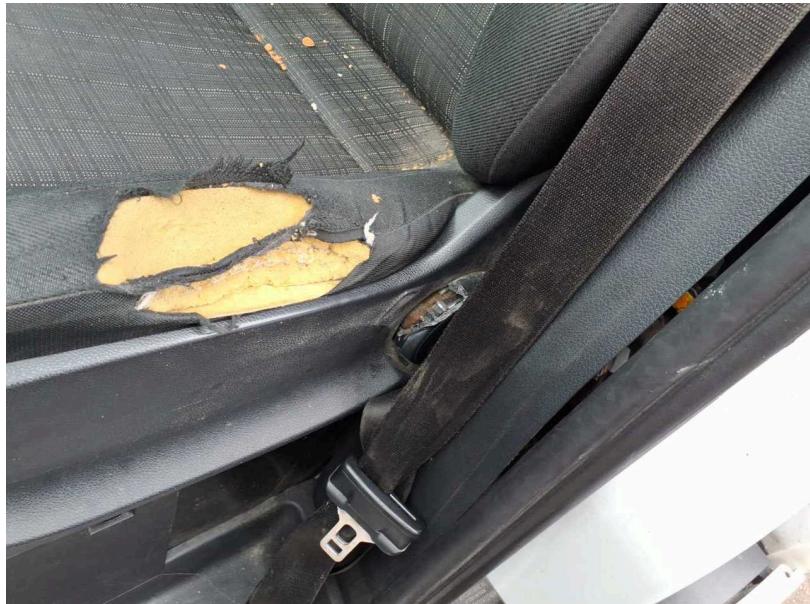
Beschädigung #1: Sitz vorn: Hebel

Sitzverstellung - gebrochen / gerissen - erneuern

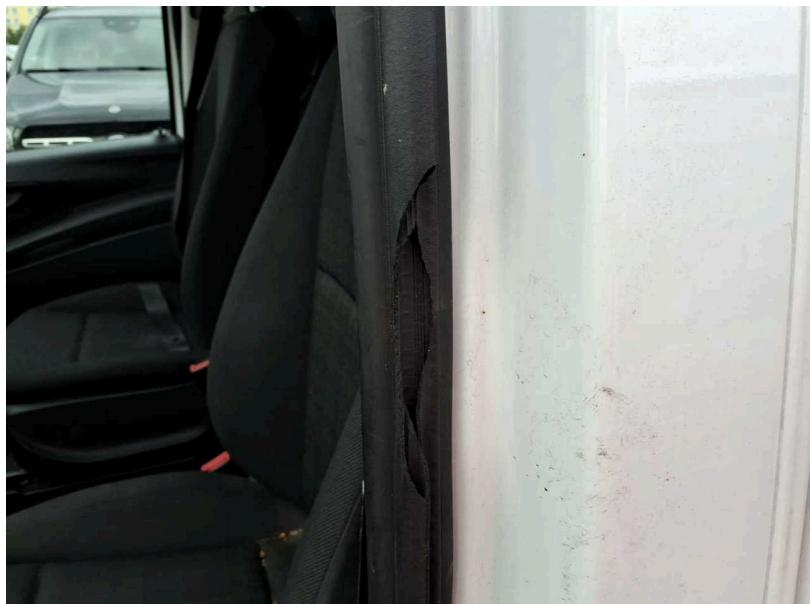
Beschädigung #4: Tür vorn links: Türdichtung -

gebrochen / gerissen - erneuern

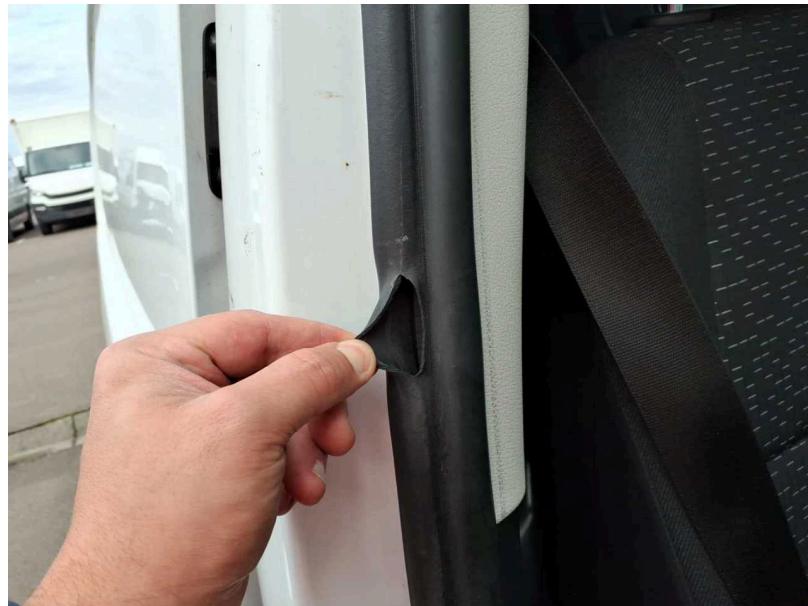
Beschädigung #5: Tür vom rechts: Türdichtung -

gebrochen / gerissen - erneuern

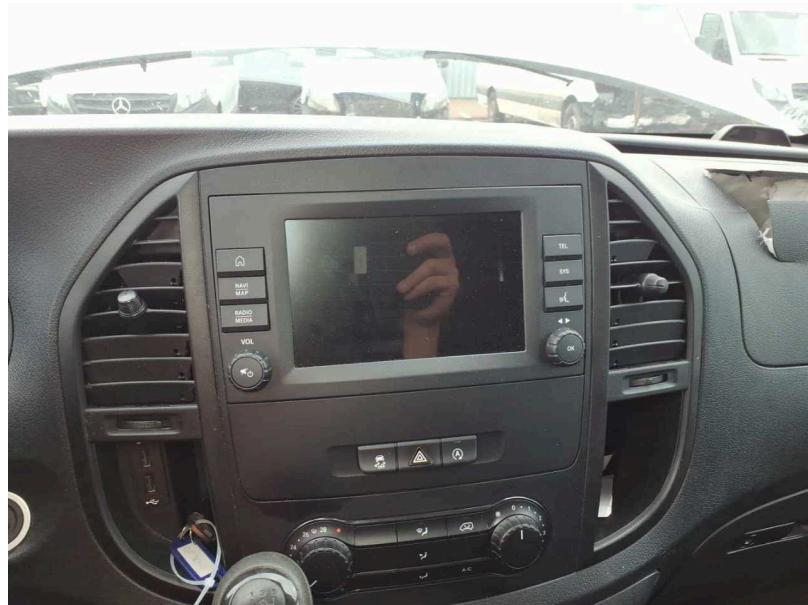
Beschädigung #6: Instrumententafel: Luftdüse

Mitte (2x) - gebrochen / gerissen - erneuern

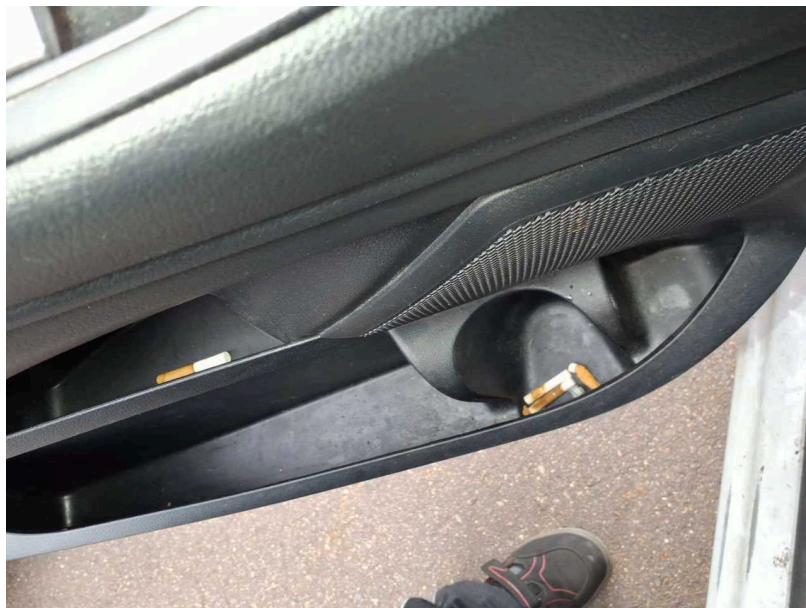
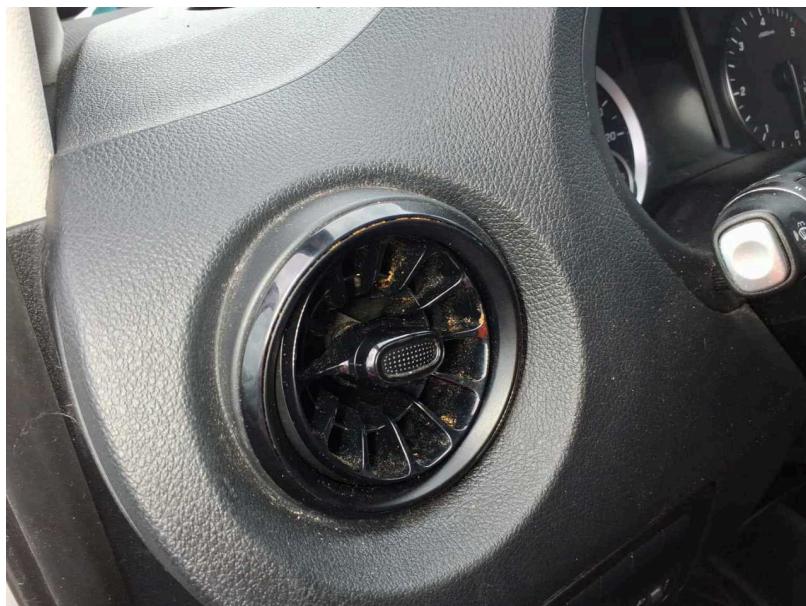
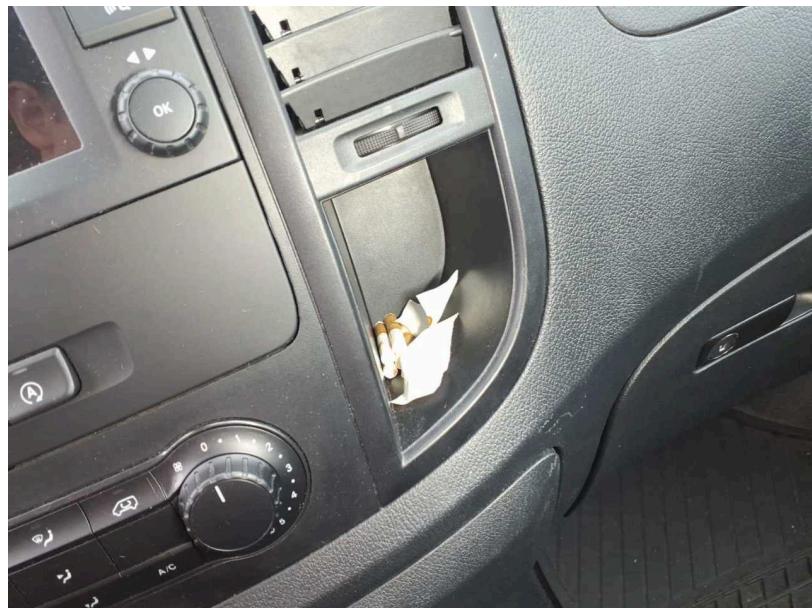
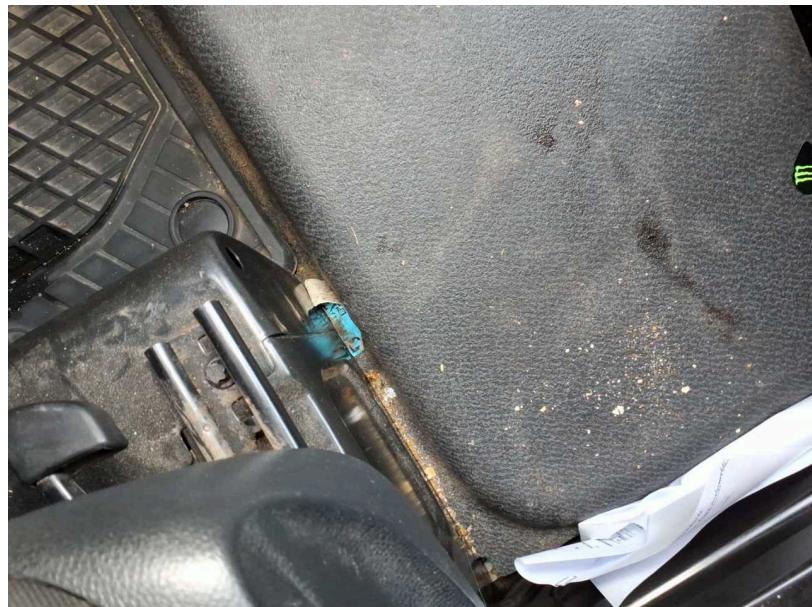
Beschädigung #7: Interieur: Innenraum -

verschmutzt - reinigen

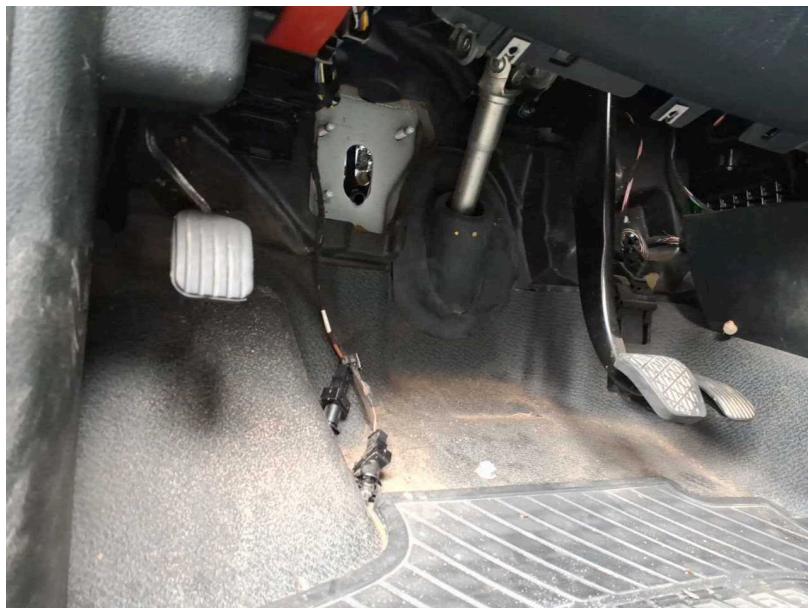
- Es wurde bei der Besichtigung des Fahrzeugs keine Probefahrt/keine Rangierfahrt durchgeführt.
- Ein Probelauf des Motors war nicht möglich.
Bemerkung: Kupplungspedal fehlt.

Beschädigung #8: Pedalanlage:

Kupplungspedal (KV: Kupplungspedal) - fehlt - erneuern

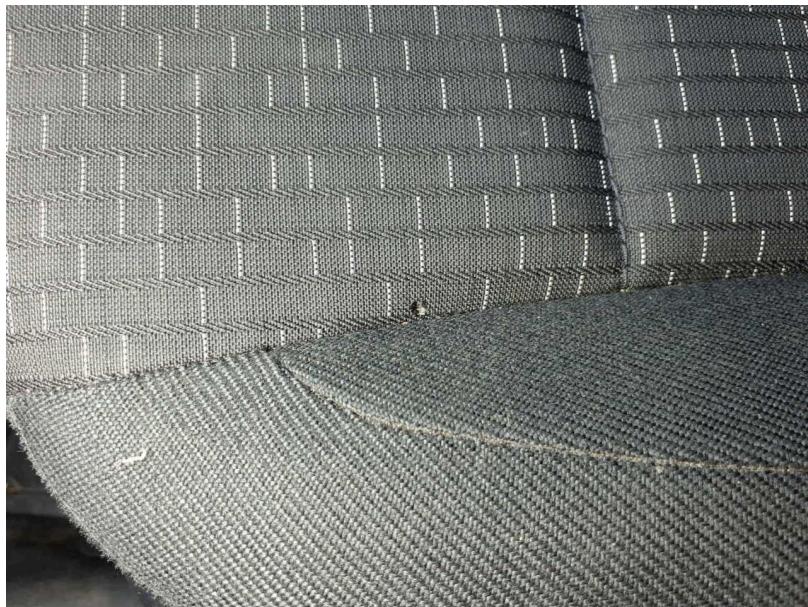
Beschädigung #9: Sitz vorn: Sitzbezug rechts -

Brandloch - erneuern

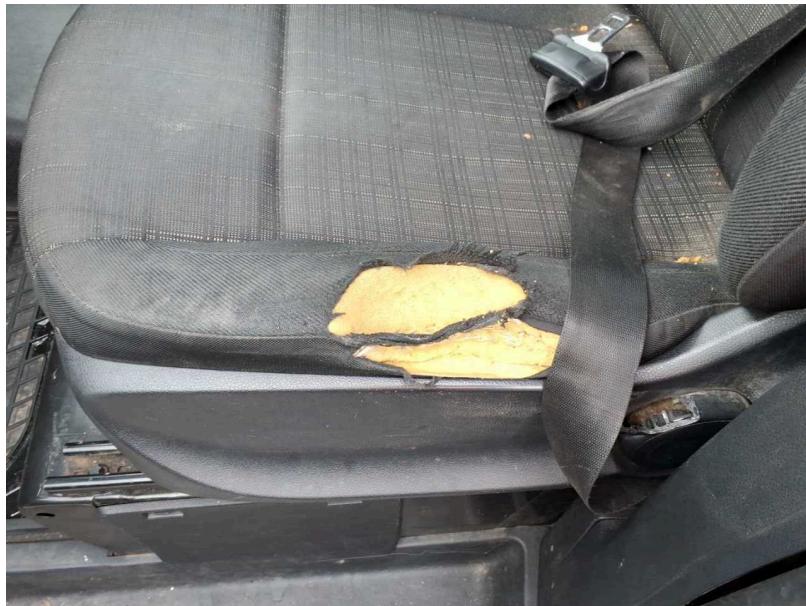
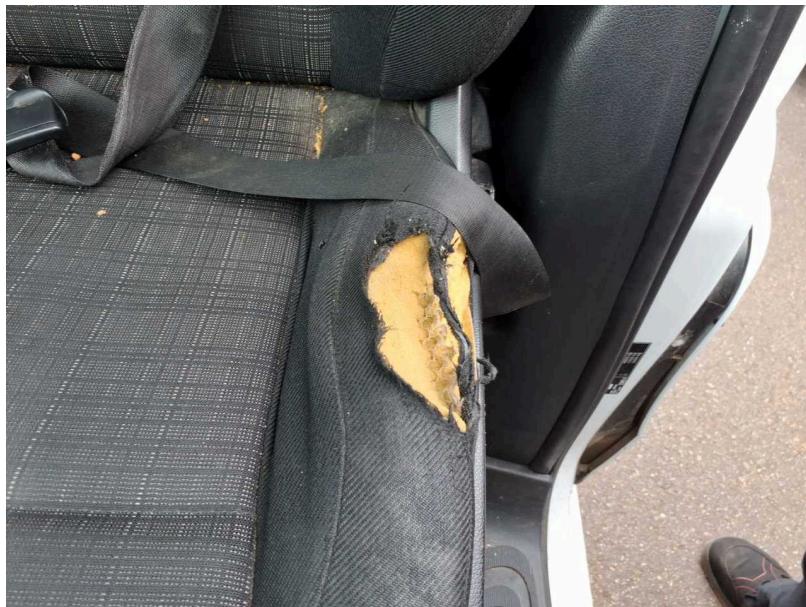
Beschädigung #11: Sitz vorn: Sitzbezug links (+

Polster) - gebrochen / gerissen - erneuern

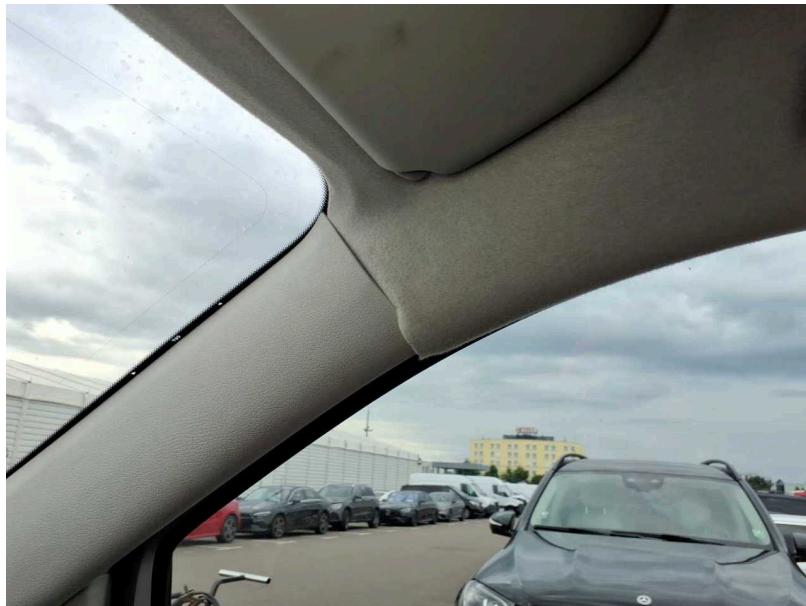
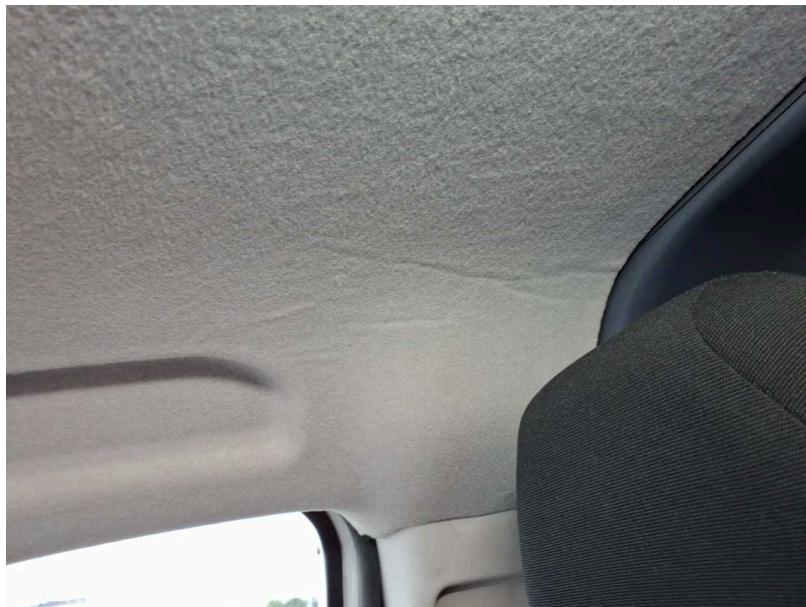
Beschädigung #13: Verkleidungen/

Abdeckungen: Dachhimmel - verformt - erneuern

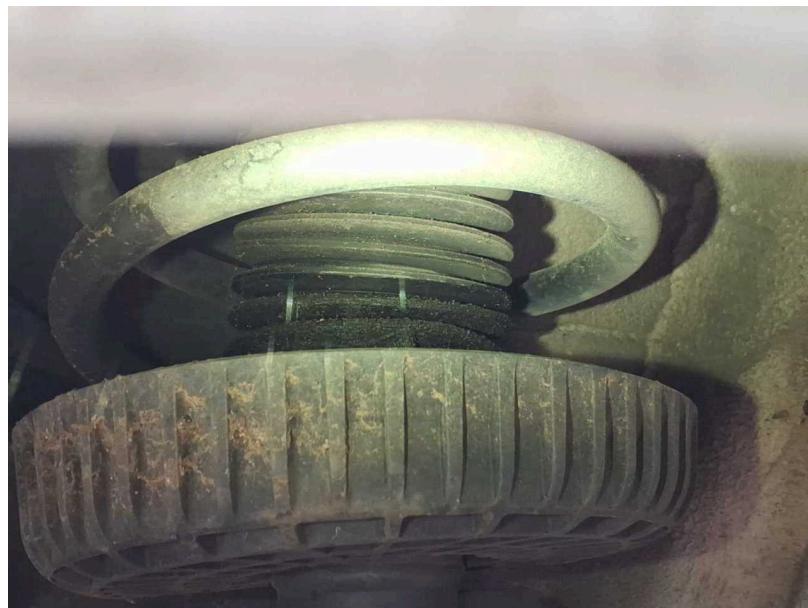
Beschädigung #14: Vorderachse: Stoßdämpfer

rechts - undicht - erneuern

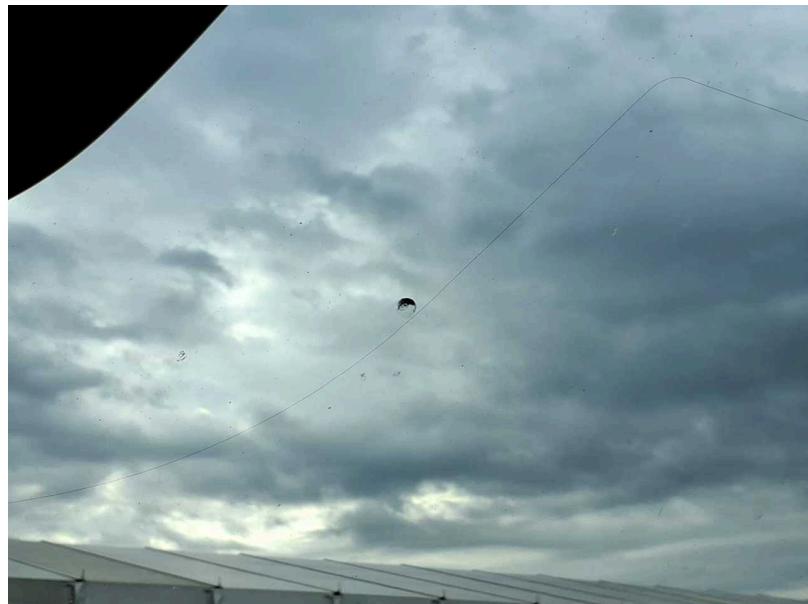
Beschädigung #16: Verglasung: Frontscheibe -

gebrochen / gerissen - erneuern

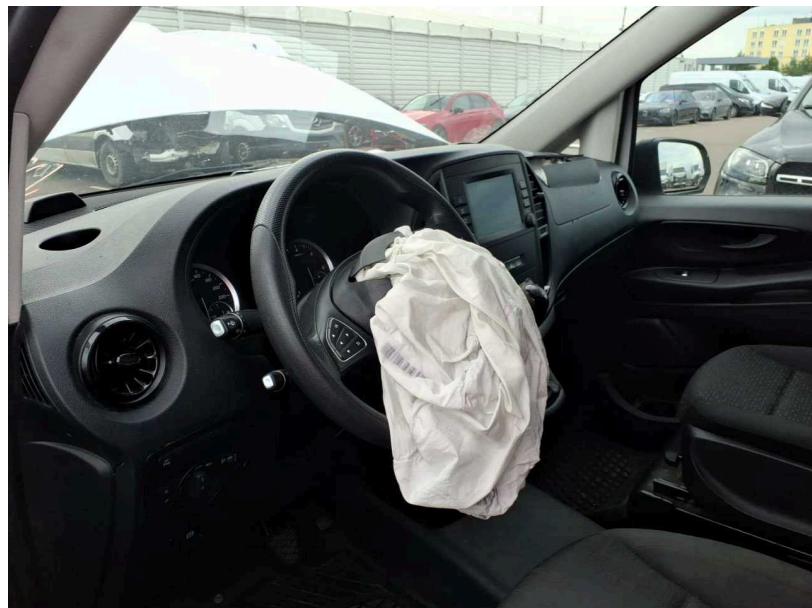
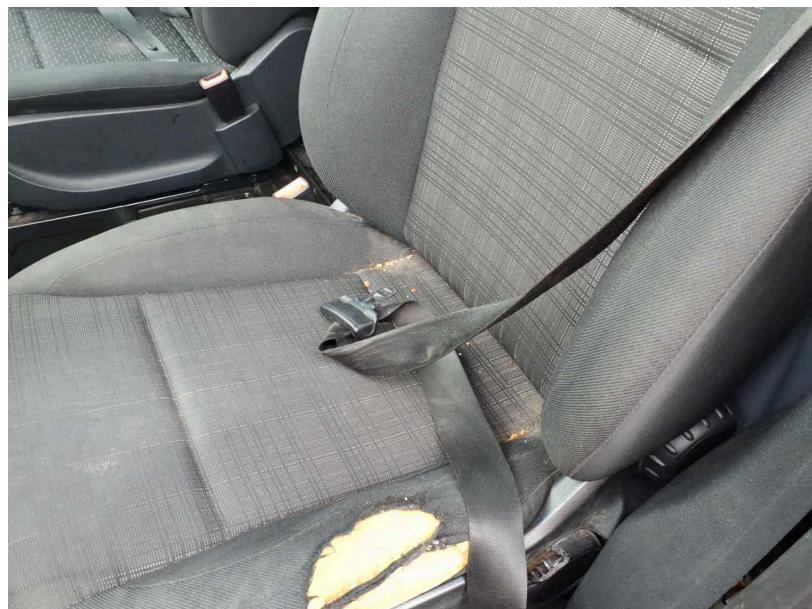
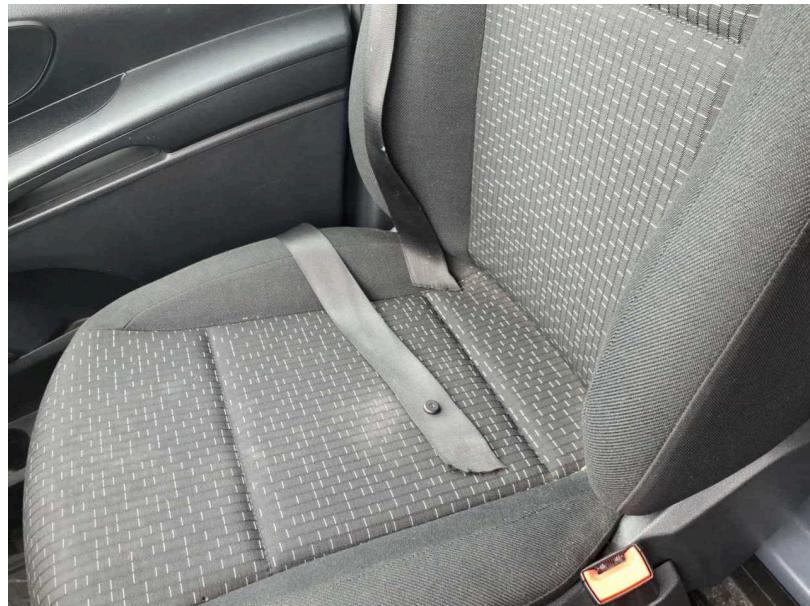
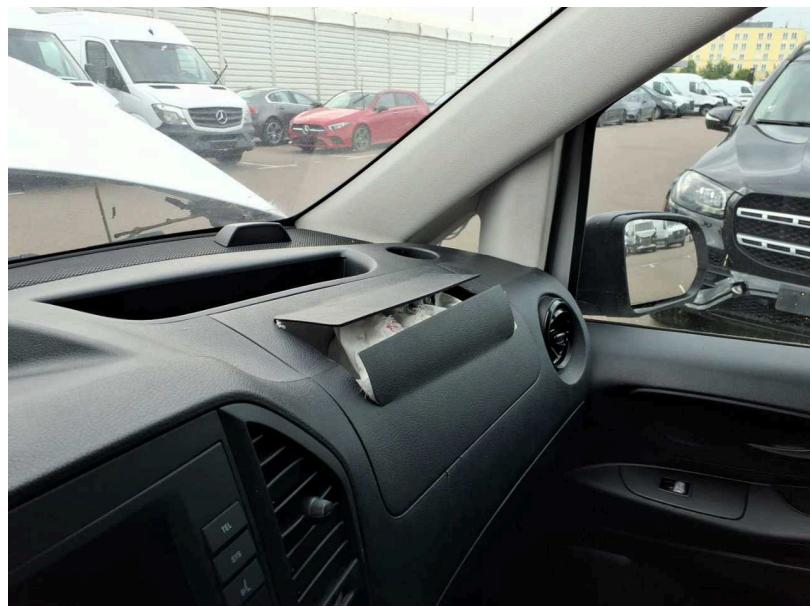
- Das Fahrzeug war zum Zeitpunkt der Besichtigung, aufgrund des unter Unfall oder wertmindernden Faktoren aufgeführten Schadenmerkmals, nicht betriebs bzw. verkehrssicher.
Dies hat folgenden Grund: Airbag ausgelöst.

Beschädigung #17: Interieur: Innenraum

(Sicherheits-/Rückhaltesystem - Schadenausweitung möglich) - beschädigt - erneuern

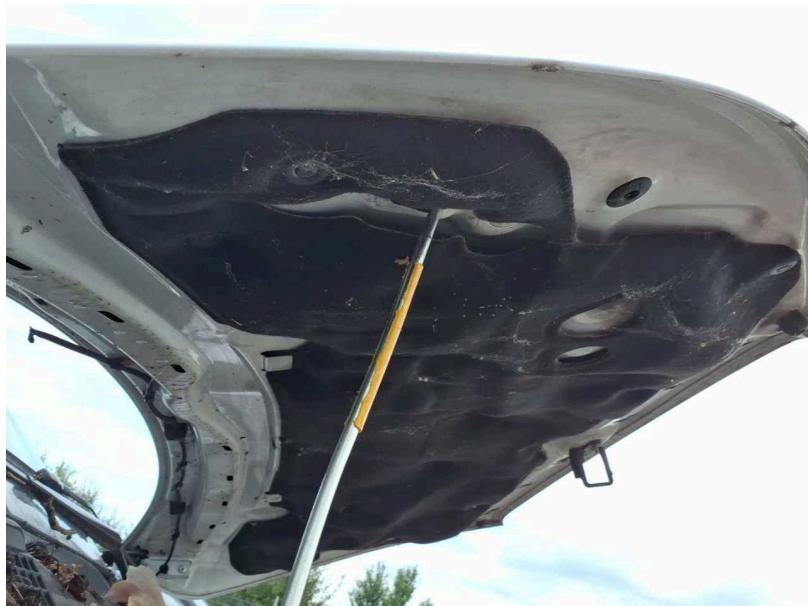
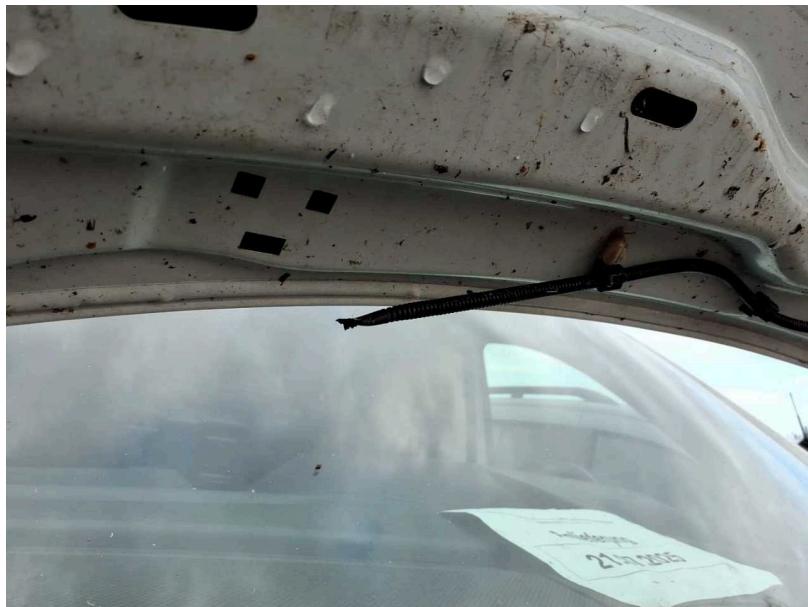
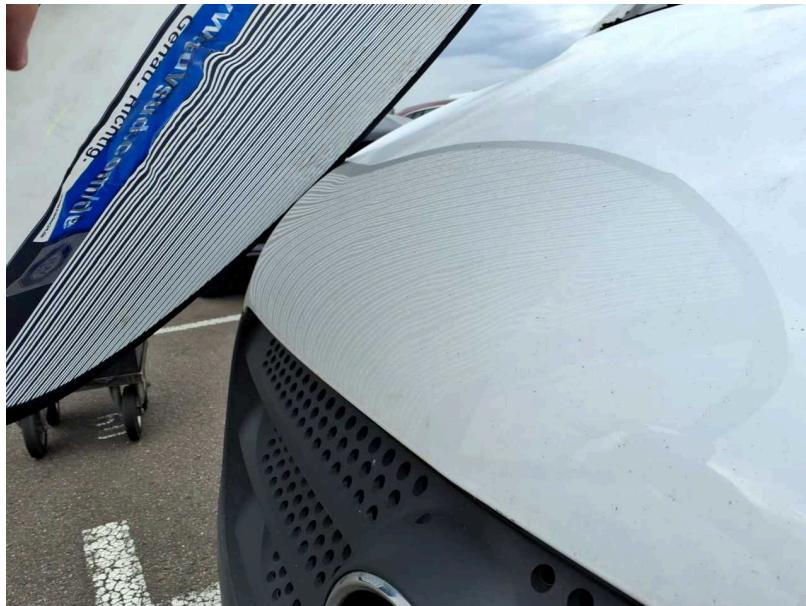
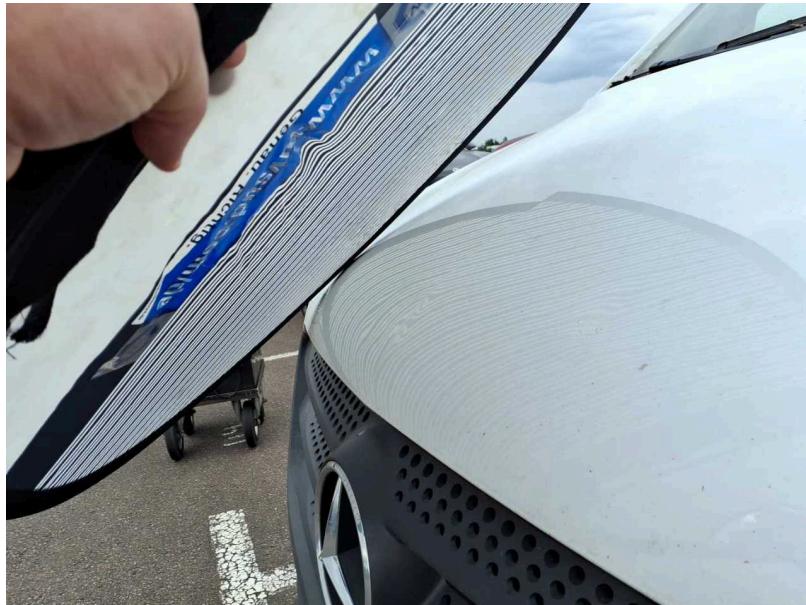
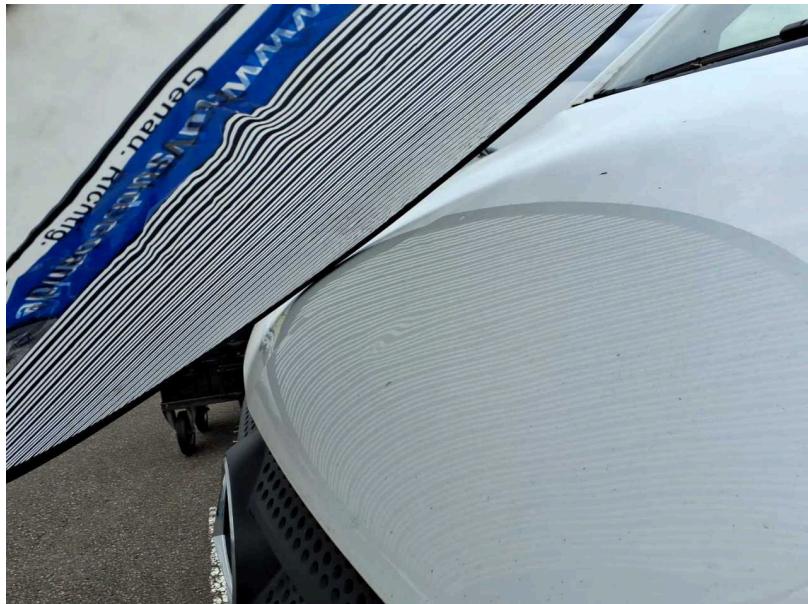
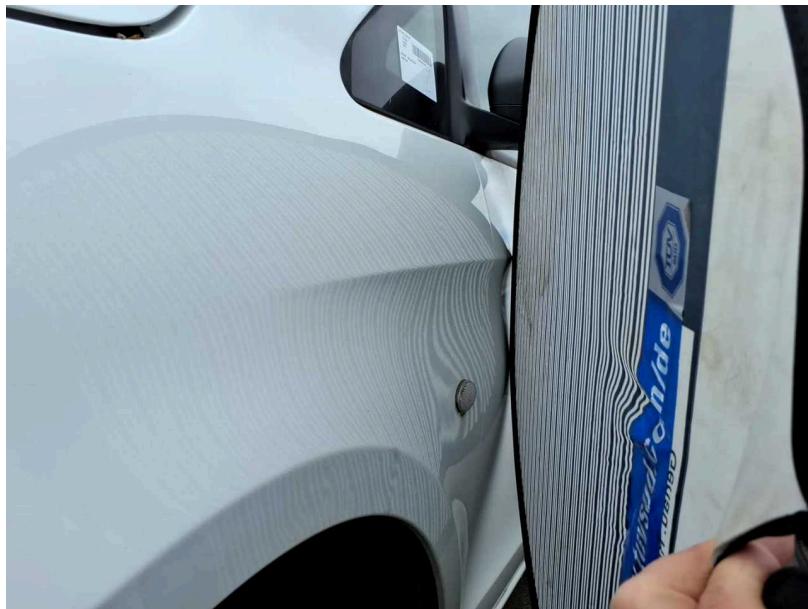
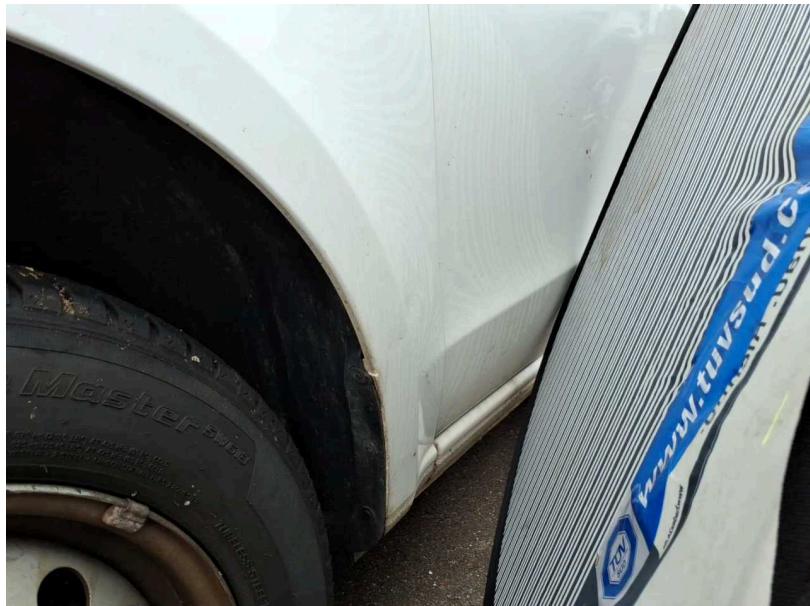
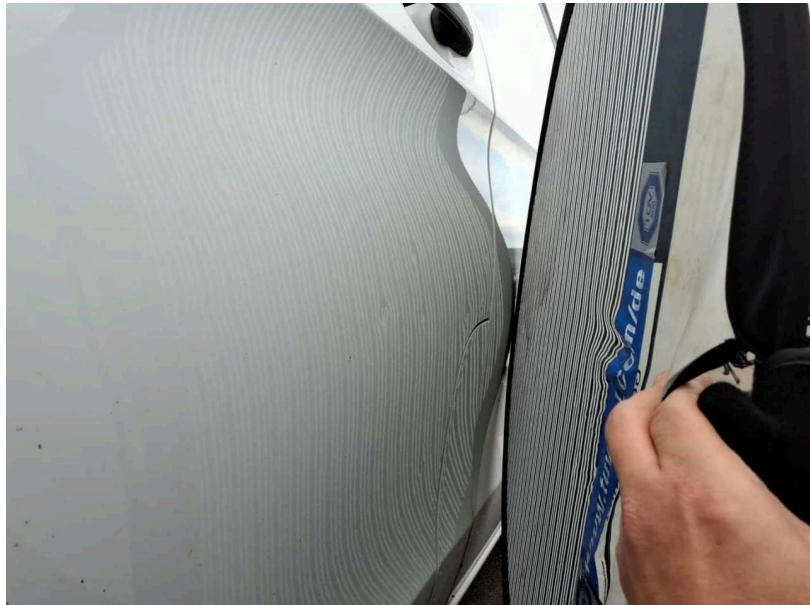
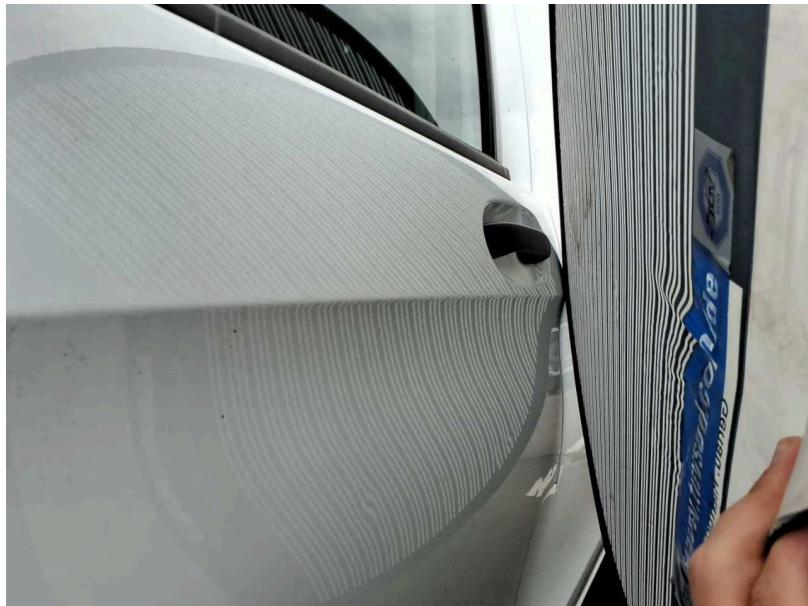
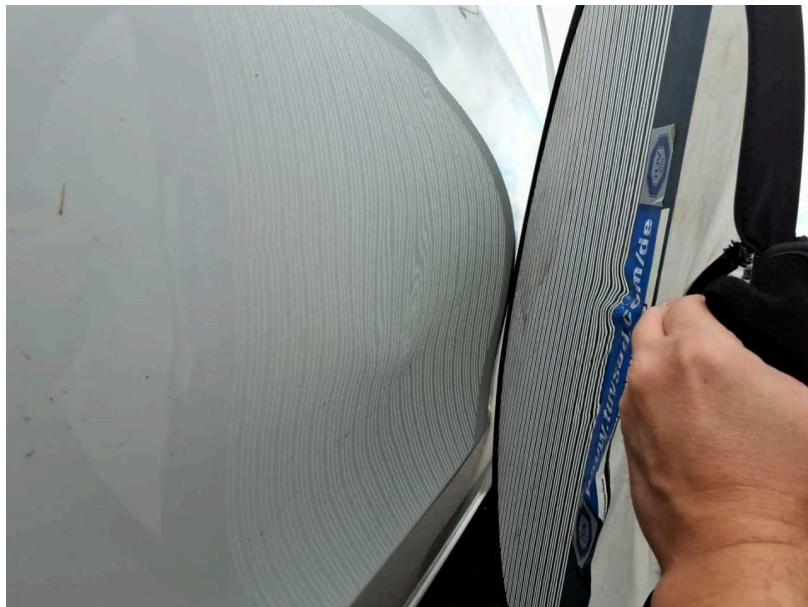
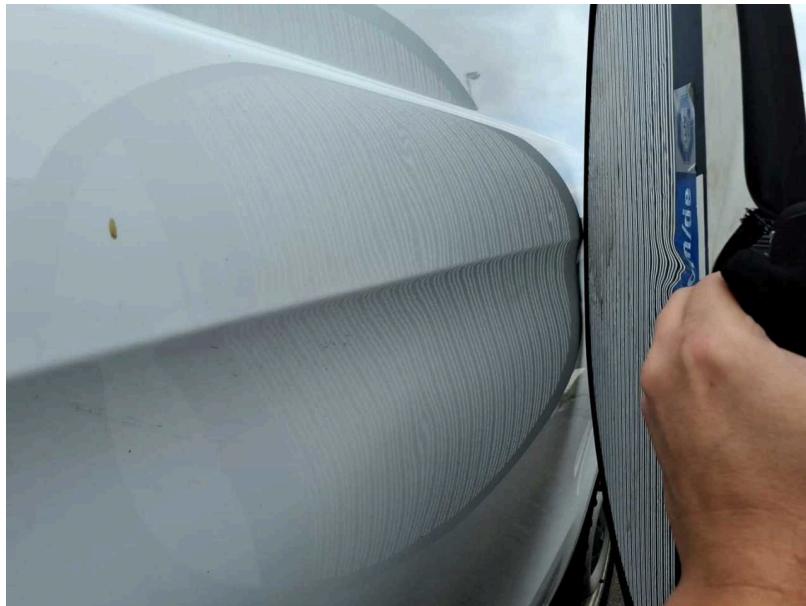
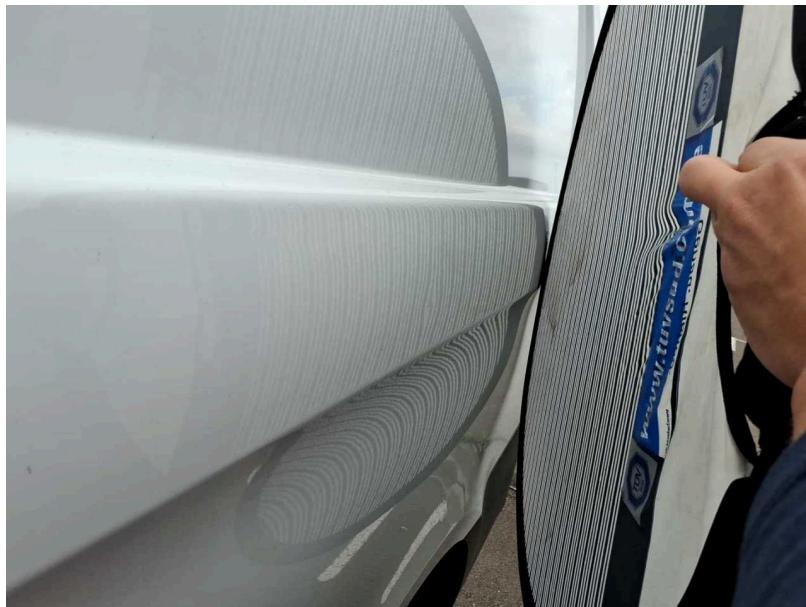
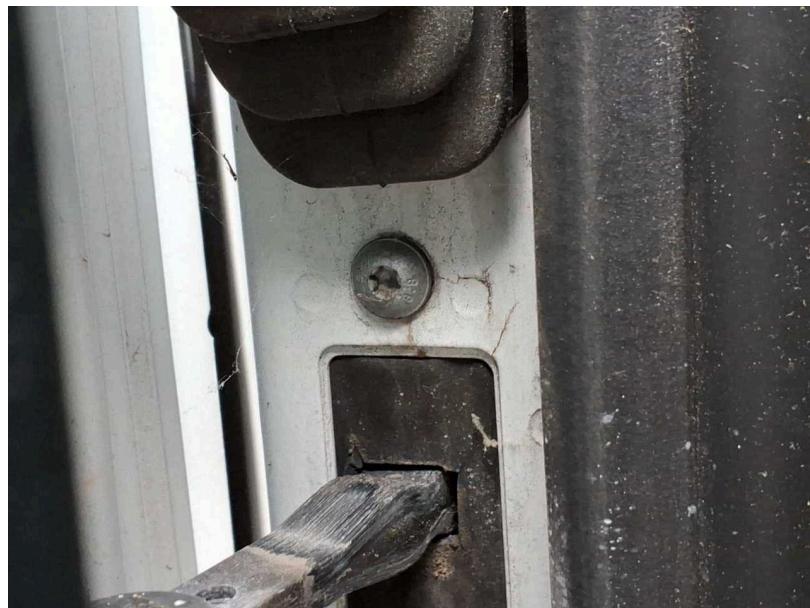
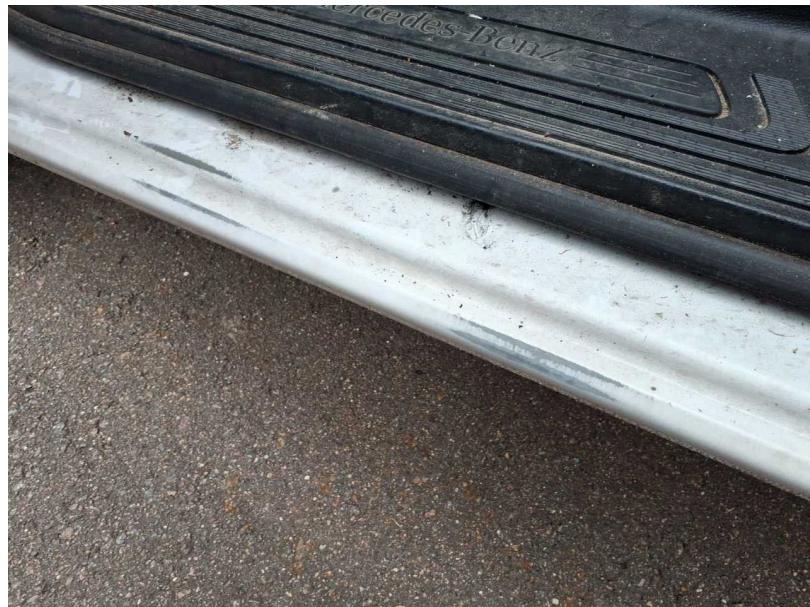
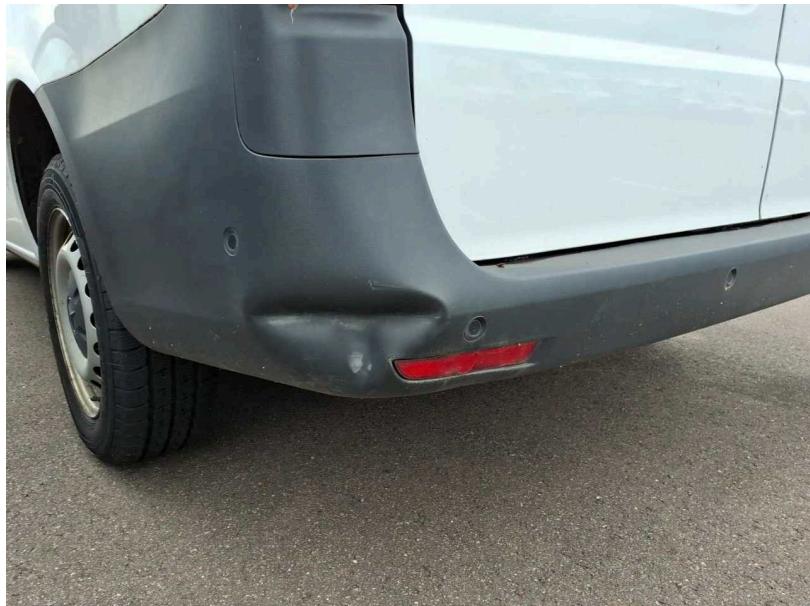
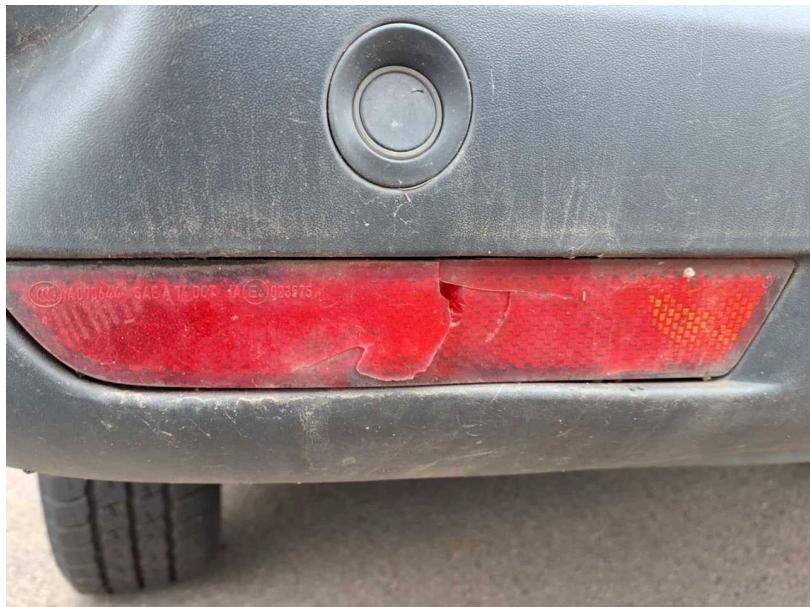
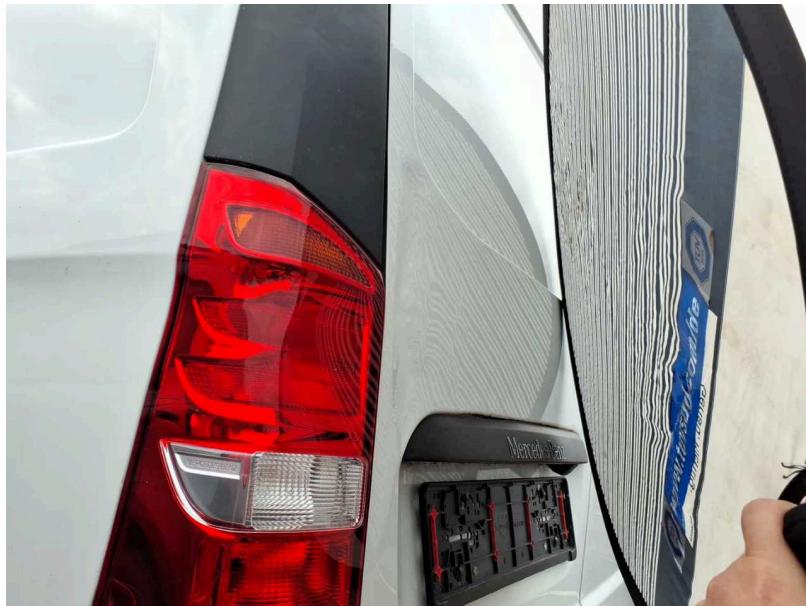
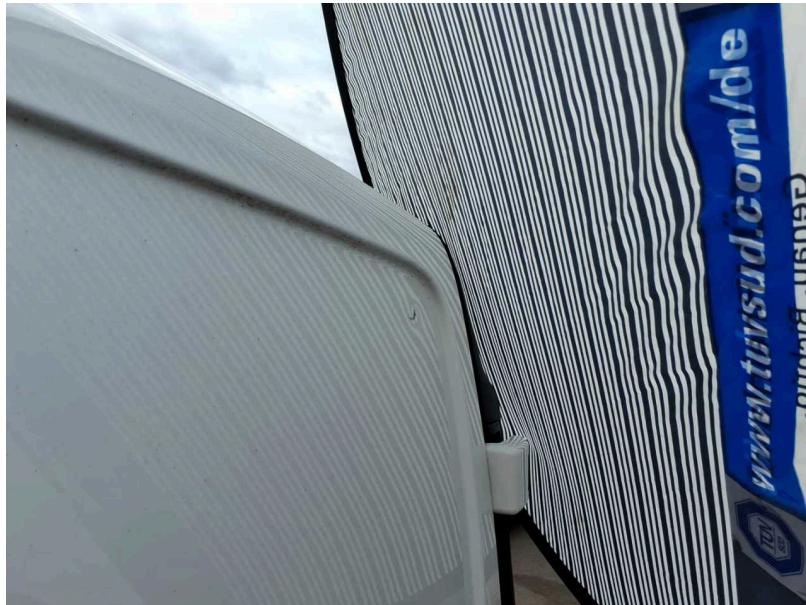
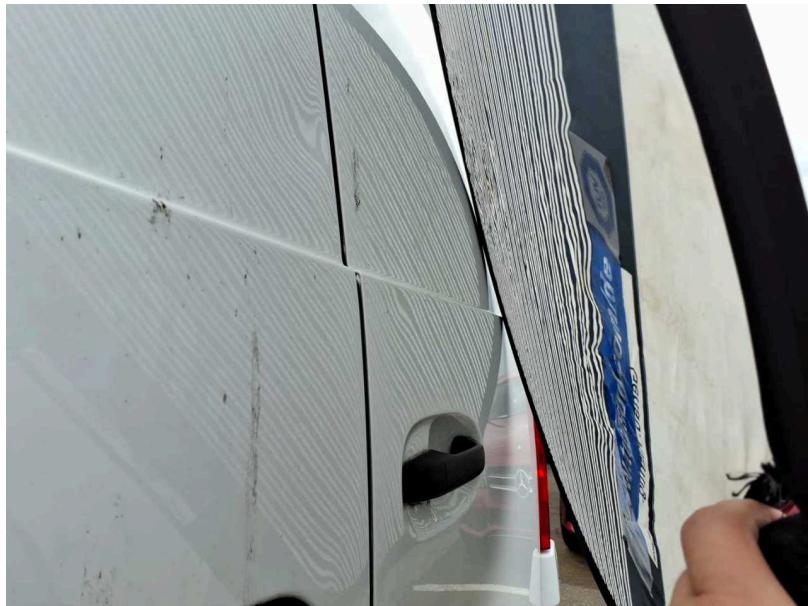
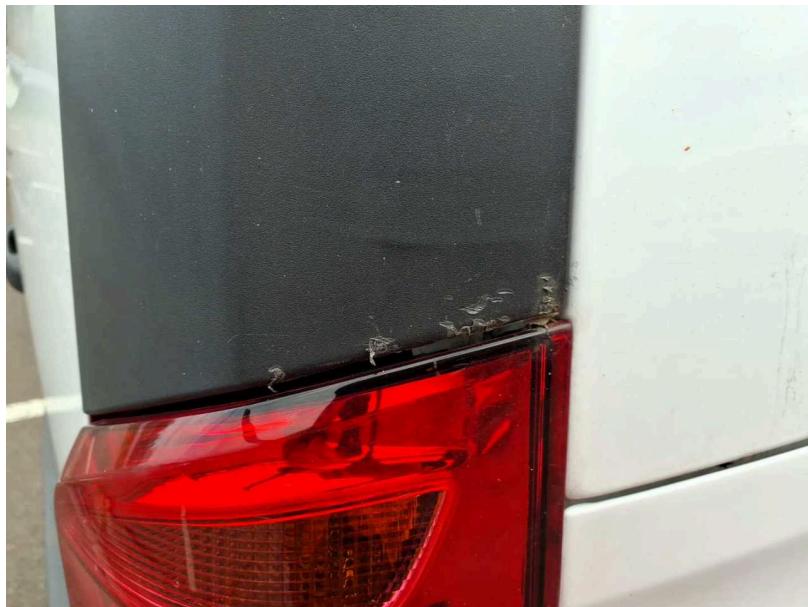
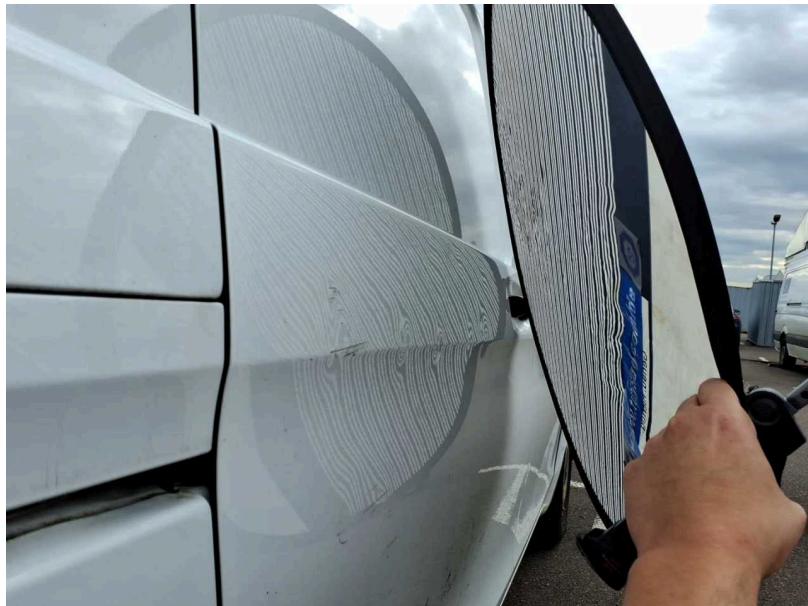
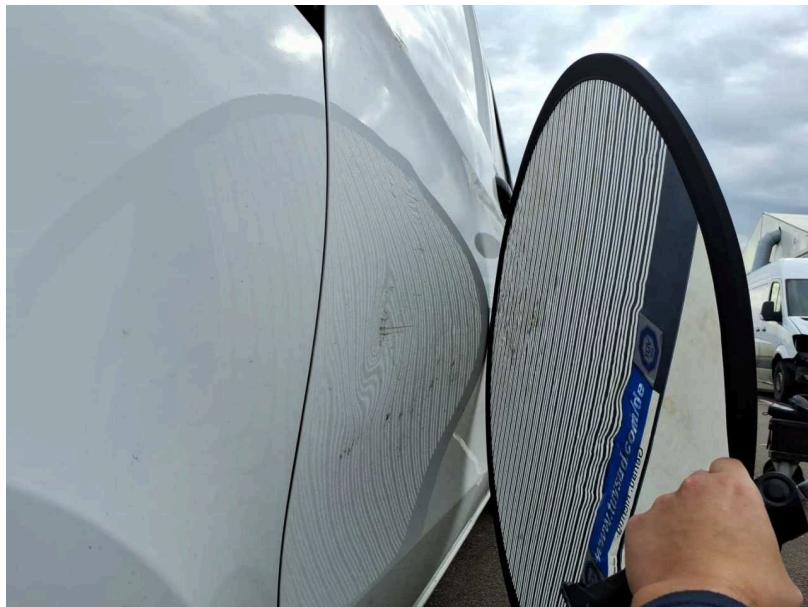
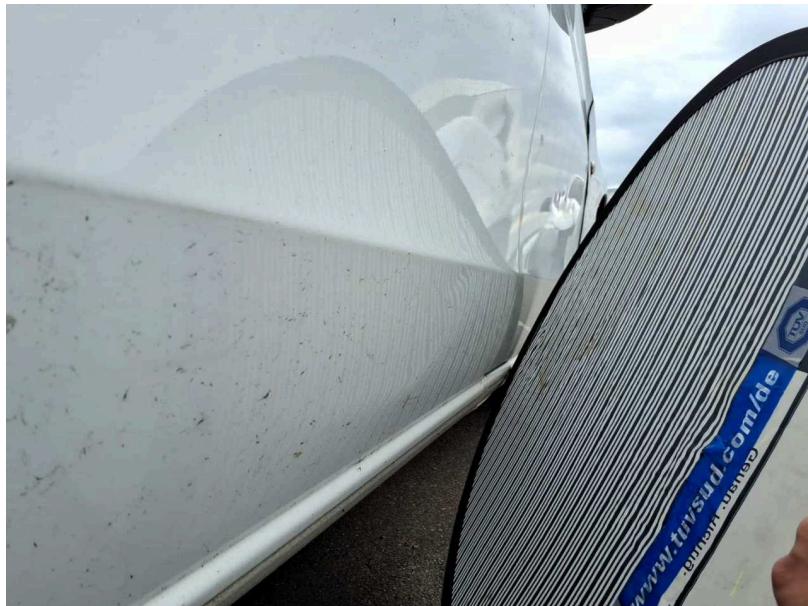
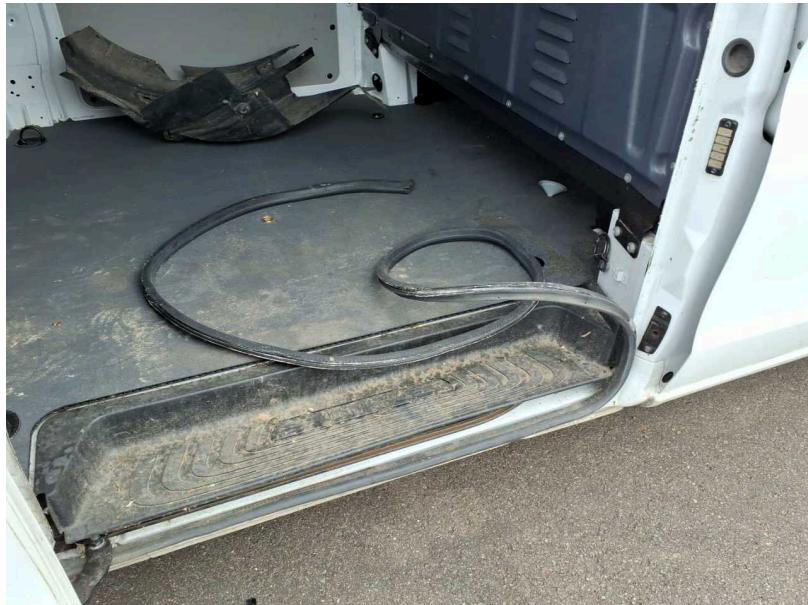
Beschädigung #18: Karosserie: Karosserie

(Schadenausweitung möglich) - verformt - instandsetzen und lackieren
