PROTOKOLLNUMMER: 40935532

Gutachten

Betreff	Remarketing
Auftrag durch	Mercedes-Benz Leasing GmbH Siemensstr. 7 70469 Stuttgart
Besichtigungsdatum / Ort	30.07.2025
Fahrzeugart	Transporter
Hersteller	Mercedes-Benz
Modell / Verkaufsbezeichnung	Vito 114 CDI Kasten Lang
Schlüssel-Nummern HSN / TSN	2222 BBI 04231
Fahrzeug-Identnummer	W1V44760314127409
Anzahl Besitzer	1
Erstzulassung	29.06.2022
Fahrzeug Dokumente	Zum Zeitpunkt der Besichtigung lag die Zulassungsbescheinigung Teil 2 (Brief) vor, die Zulassungsbescheinigung Teil 1 (Schein) lag nicht vor. (Kopie) ZB Teil 1 (Schein) nicht entgegen genommen
Nummer ZB2	GM184346
Fahrzeug Kennzeichen	Kennzeichen nicht entgegen genommen
Laufleistung	125.464 km / abgelesen
Farbe / Farbcode	9147 arktikweiß
Antriebsart	Heckantrieb
Kraftstoffart	Diesel
Hubraum / Leistung	1.950 ccm/ 100 kW
Zylinder / Schadstoffklasse	4 / EURO6;WLTP;AR;PI/CI;N1 III, N2
zul. Gesamtgewicht (kg)	2.800
zul. Nutzlast (kg)	839
Maße (L/B/H)	5140 x 1928 x 1909

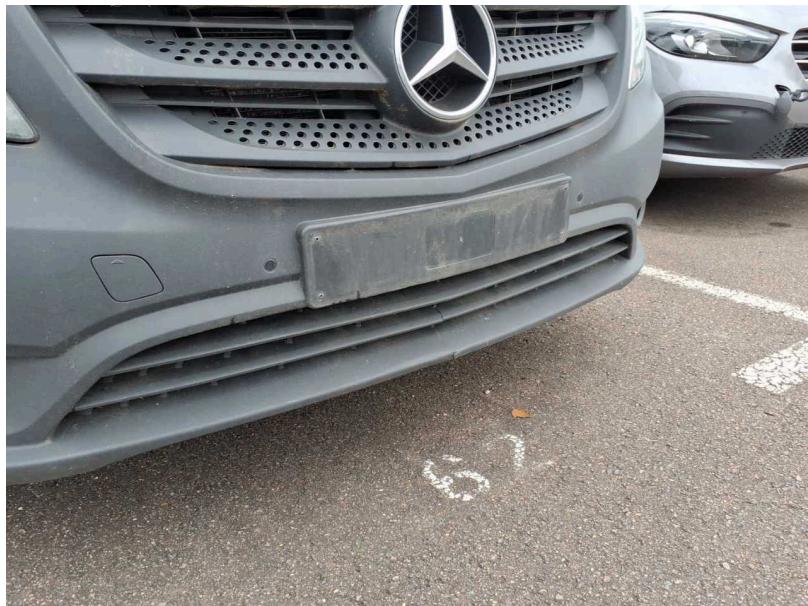
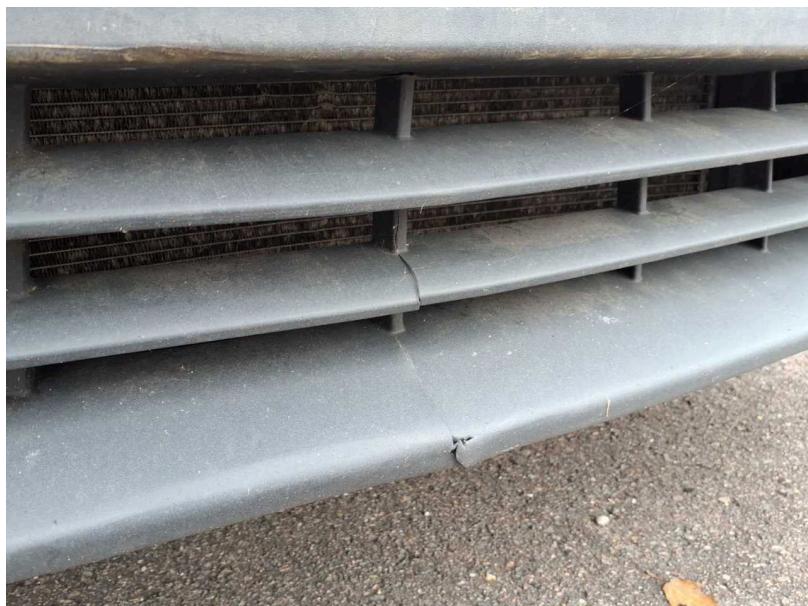
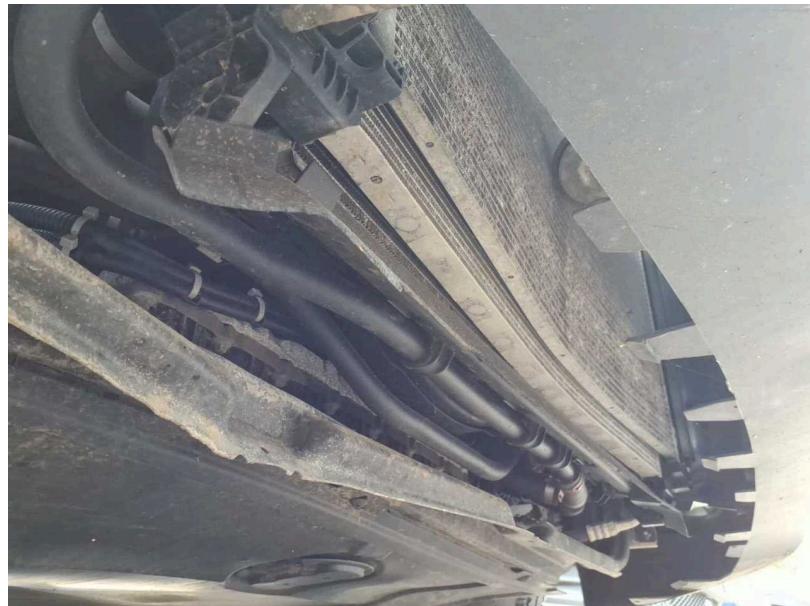
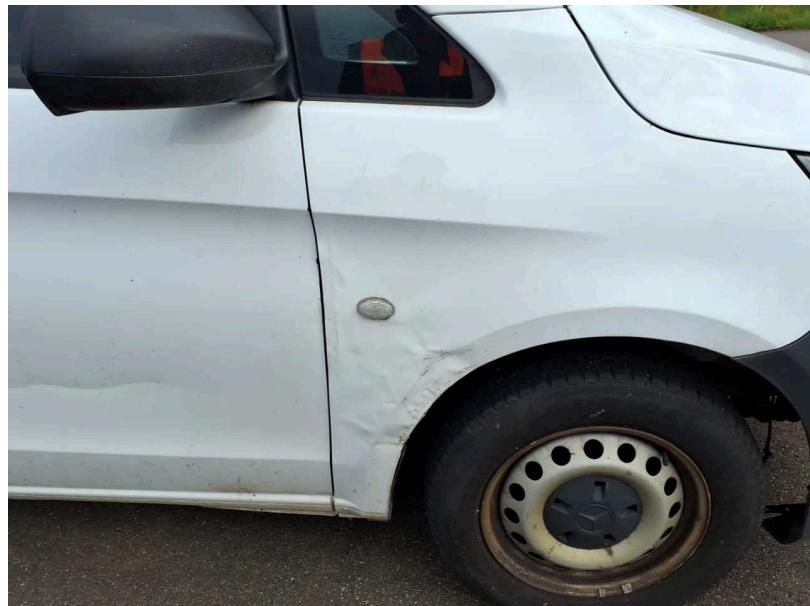
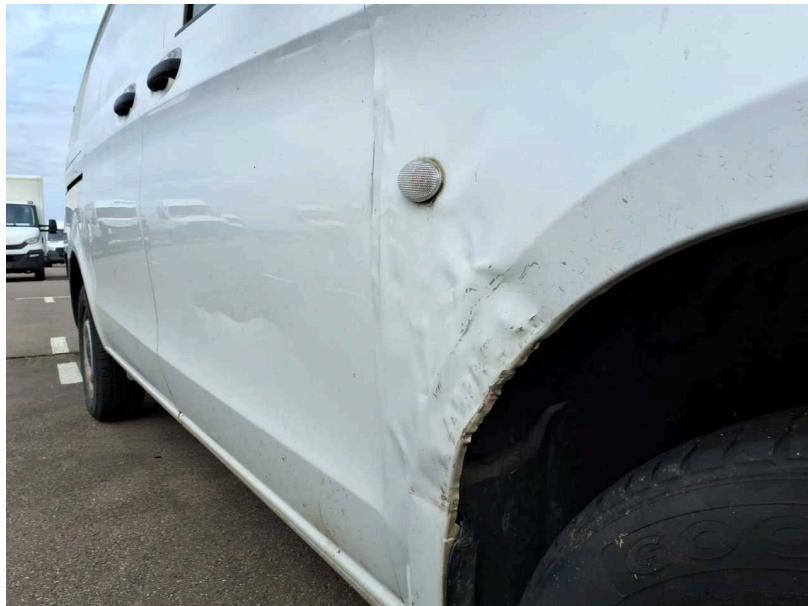
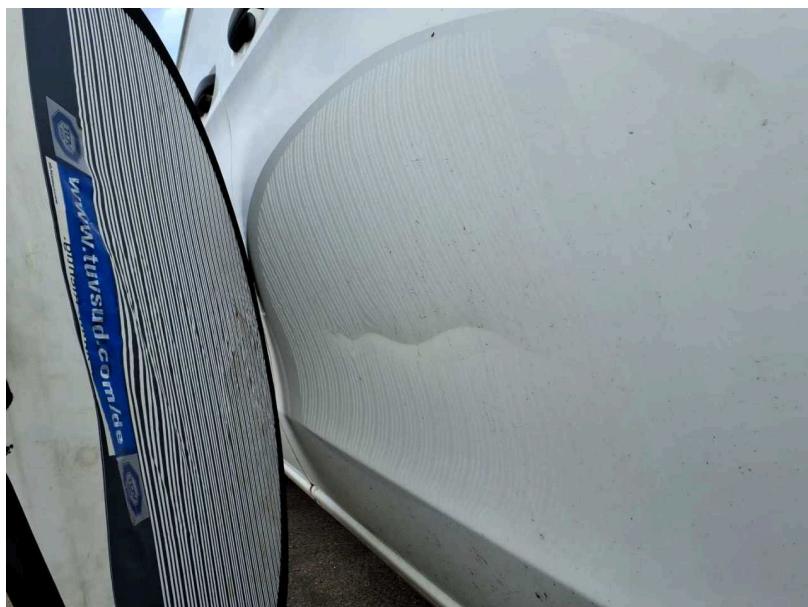
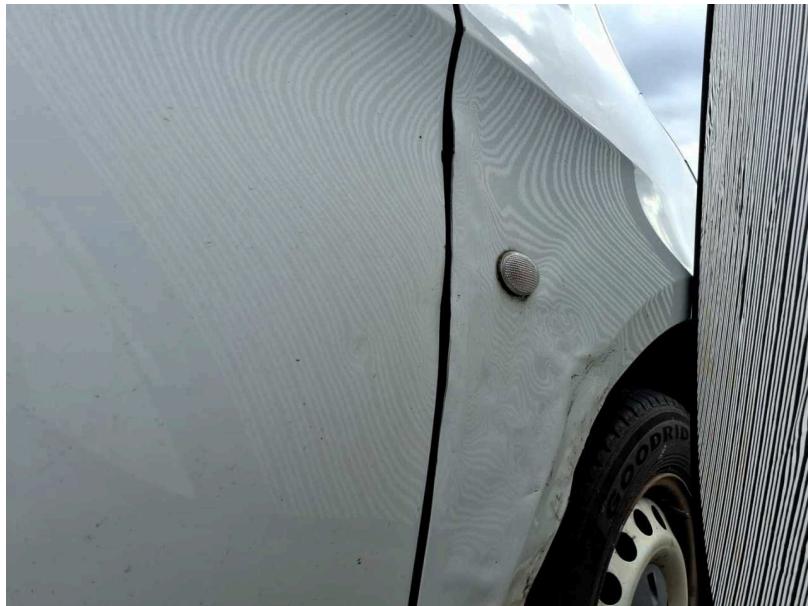
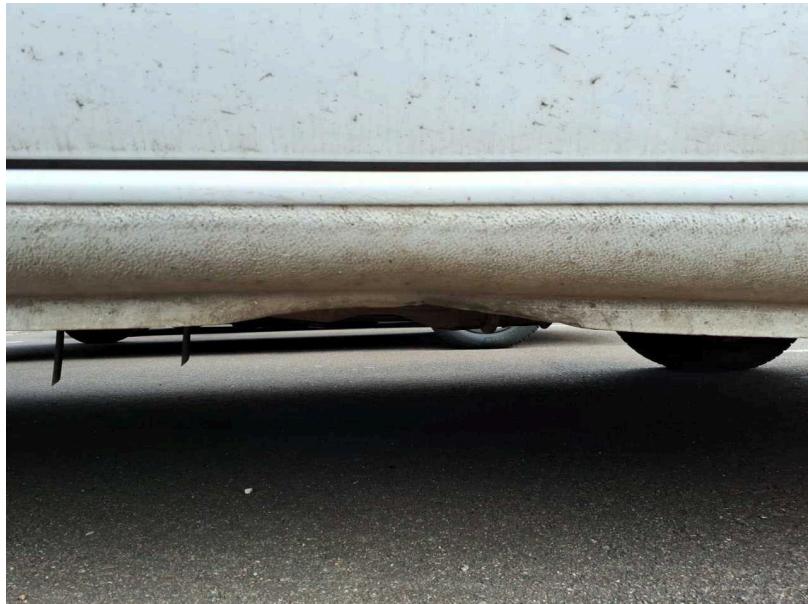
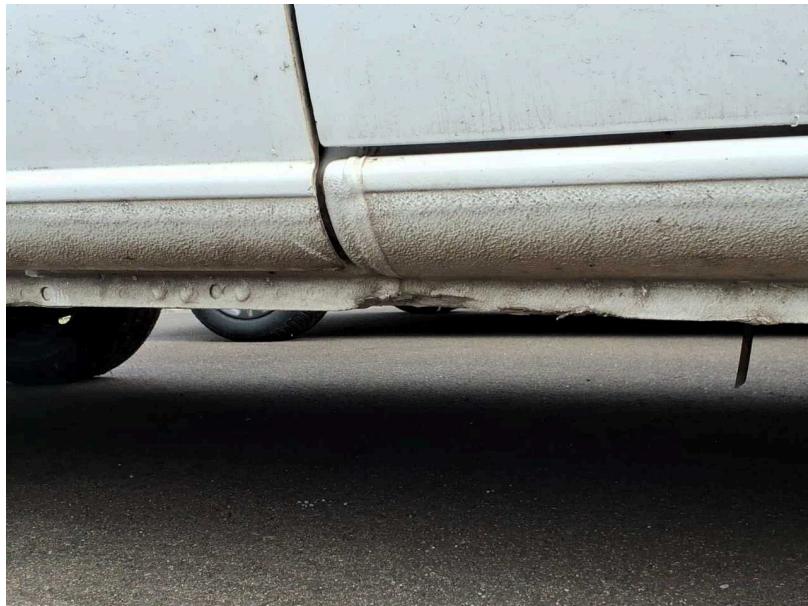
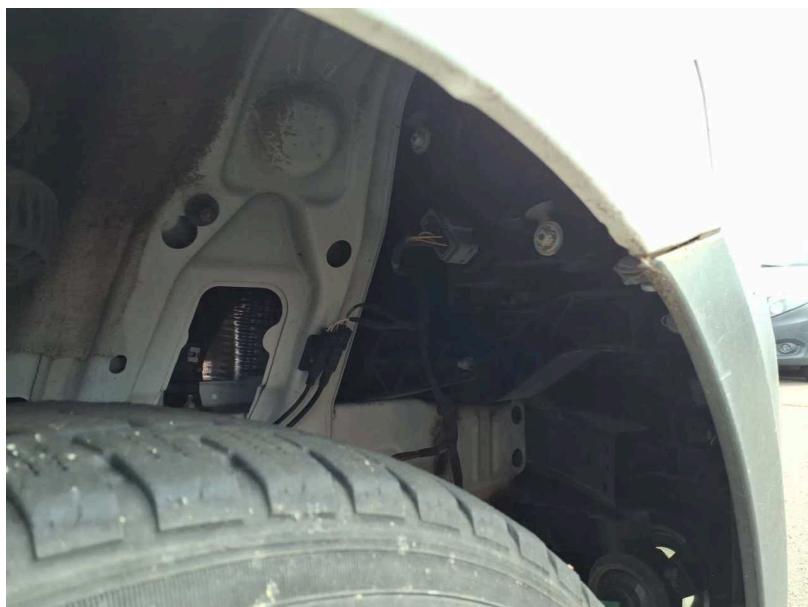
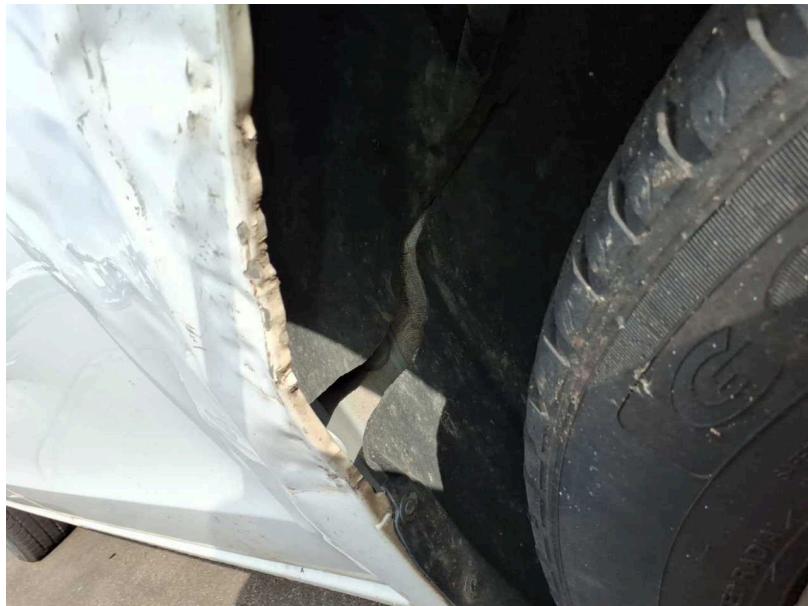
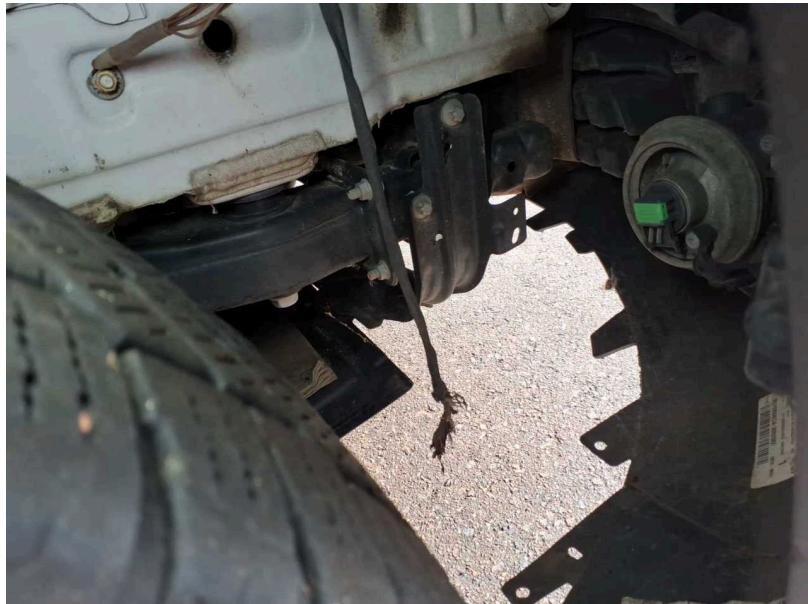
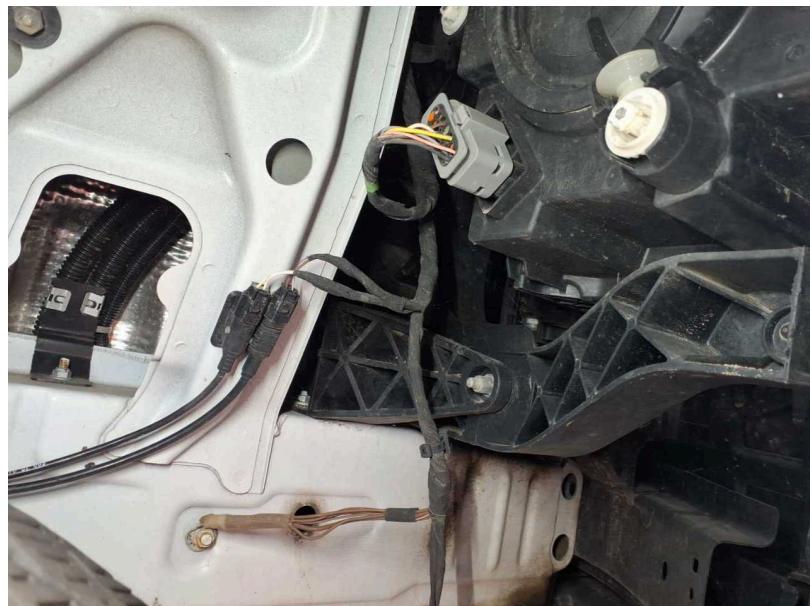
Nr.	Schadenort	Rep.Kosten
1	Front, Seite rechts, Unterboden	5.903,71 €

Nach Teilzerlegung, Vermessung oder bei der Reparatur des Fahrzeugs können weitere, unfallbedingte Beschädigungen sichtbar werden. Insoweit sind die vorliegenden Informationen inhaltlich u.U. noch unvollständig.

Es liegt somit ein wirtschaftlicher Totalschaden vor.

Unfall 1: Front, Seite rechts, Unterboden
