PROTOKOLLNUMMER: 41319799

## Gutachten

<b>Betreff</b>	Remarketing
<b>Auftrag durch</b>	Mercedes-Benz Leasing GmbH Siemensstr. 7 70469 Stuttgart
<b>Besichtigungsdatum / Ort</b>	27.08.2025
<b>Fahrzeugart</b>	Transporter
<b>Hersteller</b>	Mercedes-Benz
<b>Modell / Verkaufsbezeichnung</b>	Vito 110 CDI Kasten Lang
<b>Schlüssel-Nummern HSN / TSN</b>	2222 BDX 00721
<b>Fahrzeug-Identnummer</b>	W1V44760314140450
<b>Anzahl Besitzer</b>	1
<b>Erstzulassung</b>	01.09.2022
<b>Nächste HU</b>	02/2027
<b>Fahrzeug Dokumente</b>	Zum Zeitpunkt der Besichtigung lagen die Zulassungsbescheinigung Teil 1 (Schein) sowie die Zulassungsbescheinigung Teil 2 (Brief) vor. (Kopie) ZB Teil 1 (Schein) nicht entgegen genommen
<b>Nummer ZB2</b>	GM195537
<b>Fahrzeug Kennzeichen</b>	Kennzeichen nicht entgegen genommen
<b>Laufleistung</b>	57.923 km / abgelesen
<b>Farbe / Farbcode</b>	9147 arktikweiß
<b>Antriebsart</b>	Heckantrieb
<b>Kraftstoffart</b>	Diesel
<b>Hubraum / Leistung</b>	1.950 ccm/ 75 kW

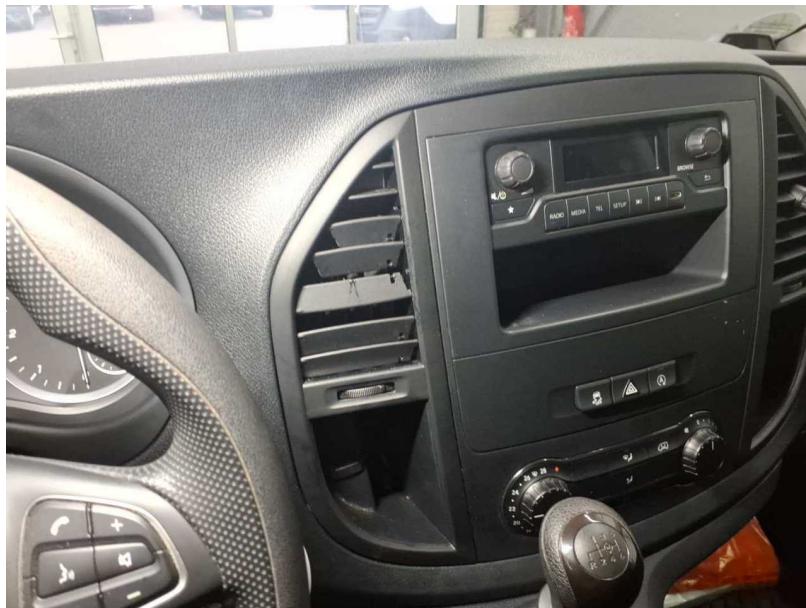
**Beschädigung #2:** Instrumententafel: Luftdüse Mitte - gebrochen / gerissen - erneuern

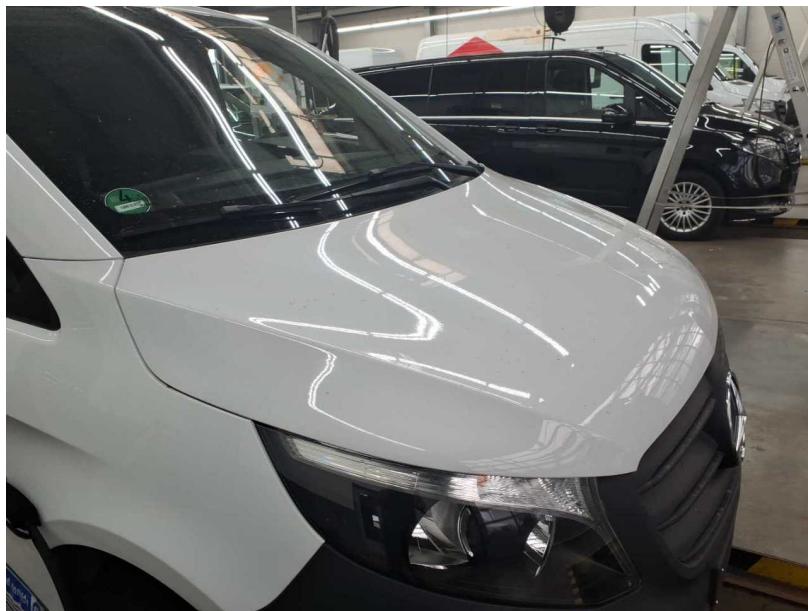
**Beschädigung #5:** Motorhaube: Motorhaube - Hagelschaden - Smart Repair

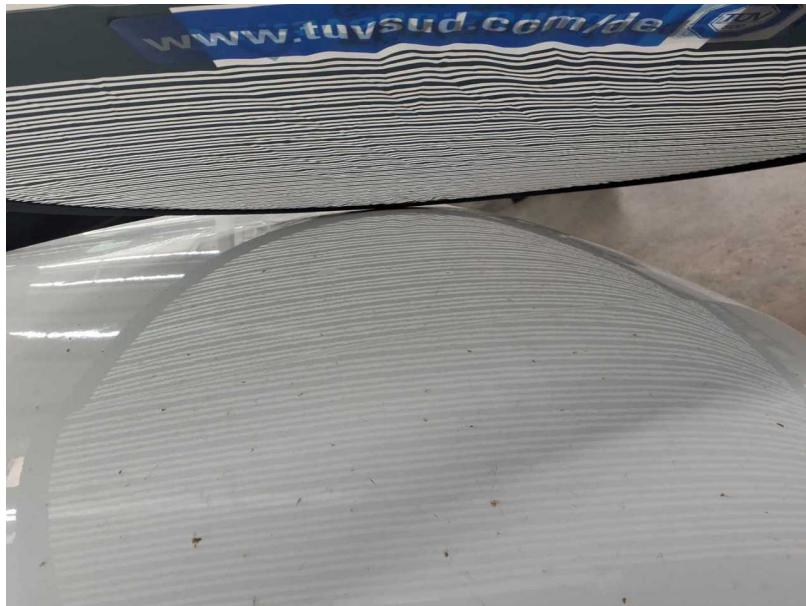
**Beschädigung #5:** Motorhaube: Motorhaube - Hagelschaden - Smart Repair

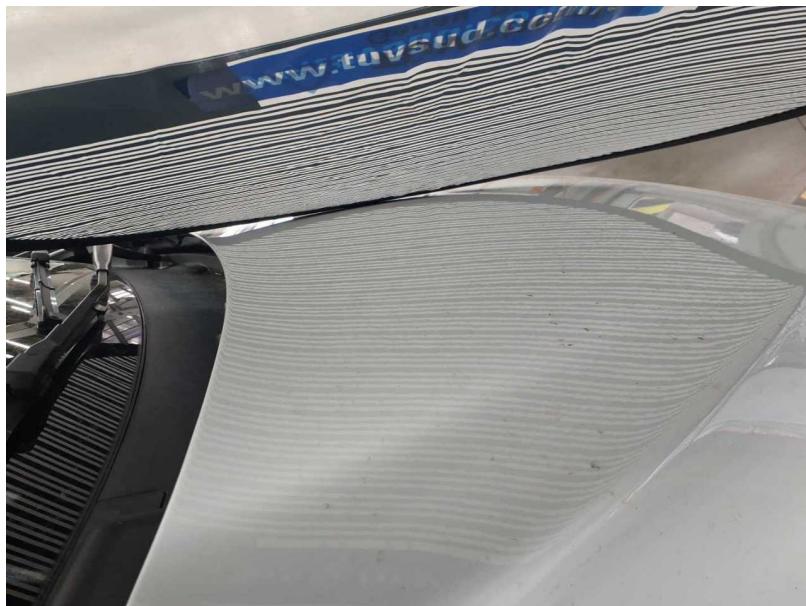
**Beschädigung #5:** Motorhaube: Motorhaube - Hagelschaden - Smart Repair

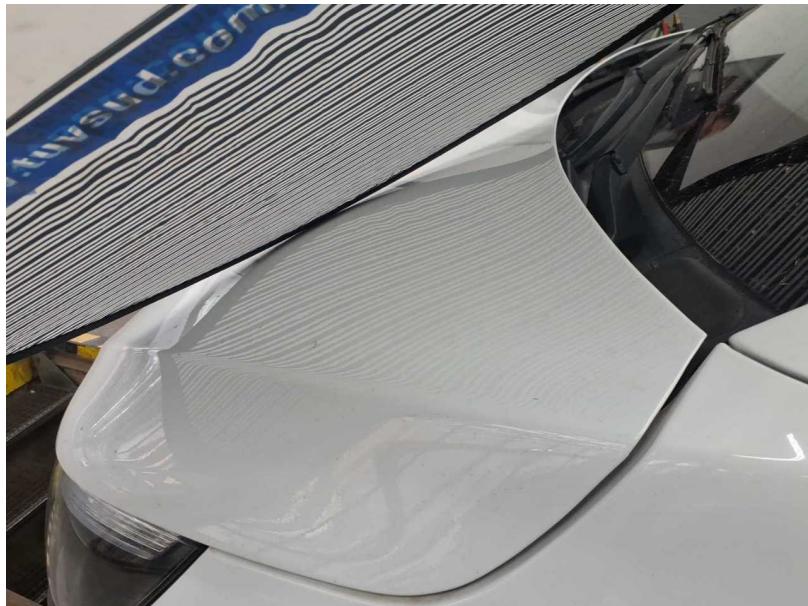
**Beschädigung #5:** Motorhaube: Motorhaube - Hagelschaden - Smart Repair

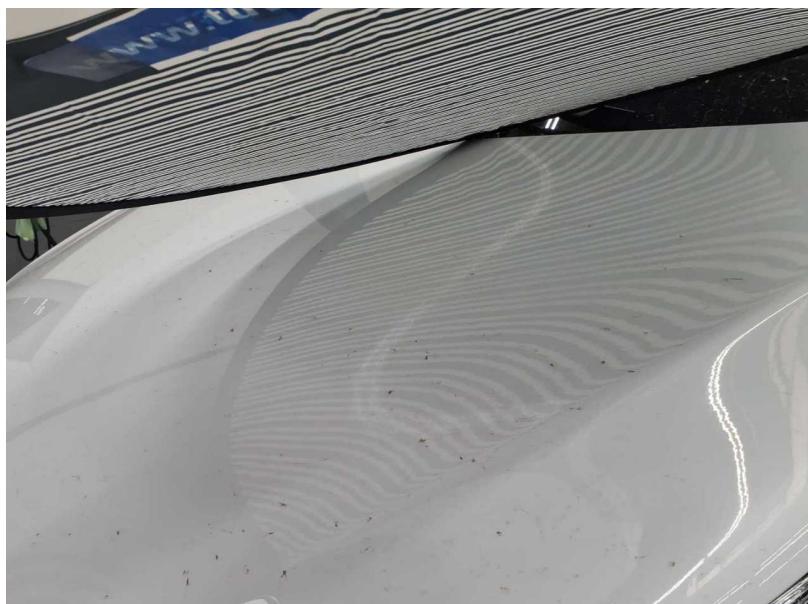
**Beschädigung #5:** Motorhaube: Motorhaube - Hagelschaden - Smart Repair

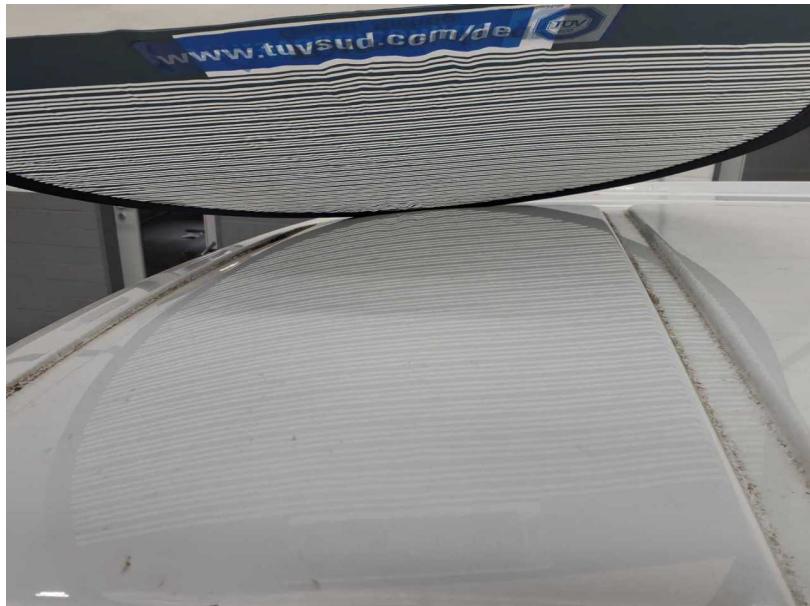
**Beschädigung #6:** Fahrzeugdach: Dach - Hagelschaden - Smart Repair

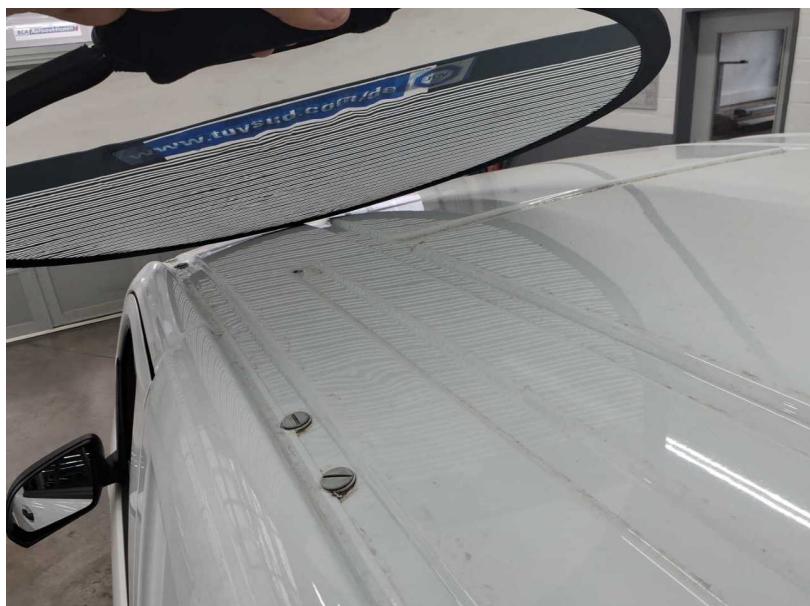
**Beschädigung #6:** Fahrzeugdach: Dach - Hagelschaden - Smart Repair

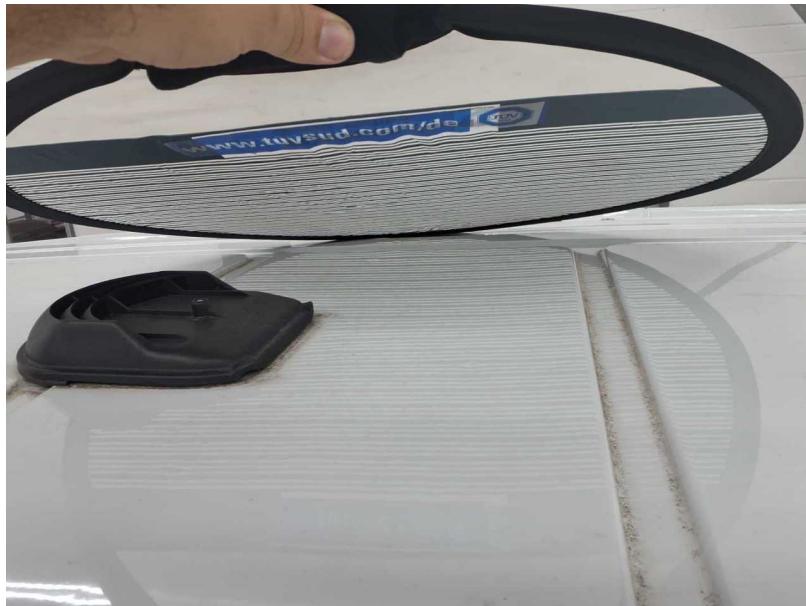
**Beschädigung #6:** Fahrzeugdach: Dach - Hagelschaden - Smart Repair

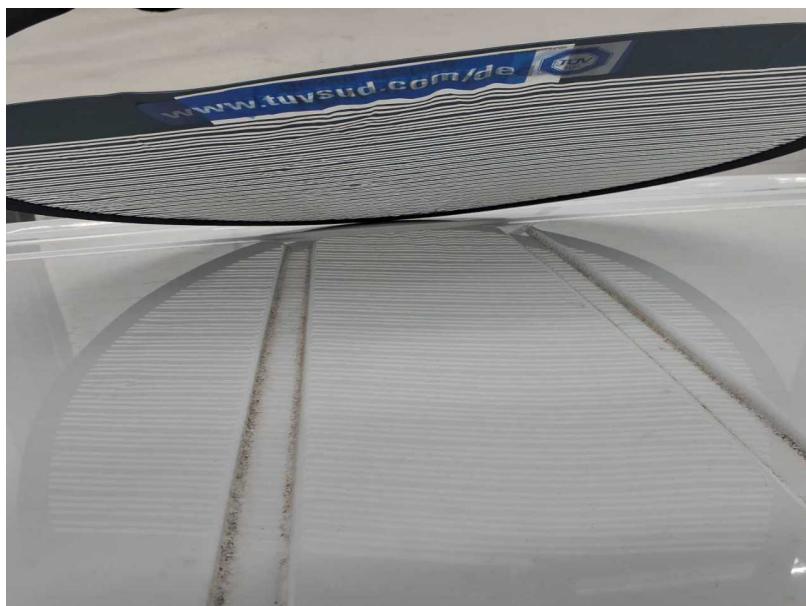
**Beschädigung #6:** Fahrzeugdach: Dach - Hagelschaden - Smart Repair

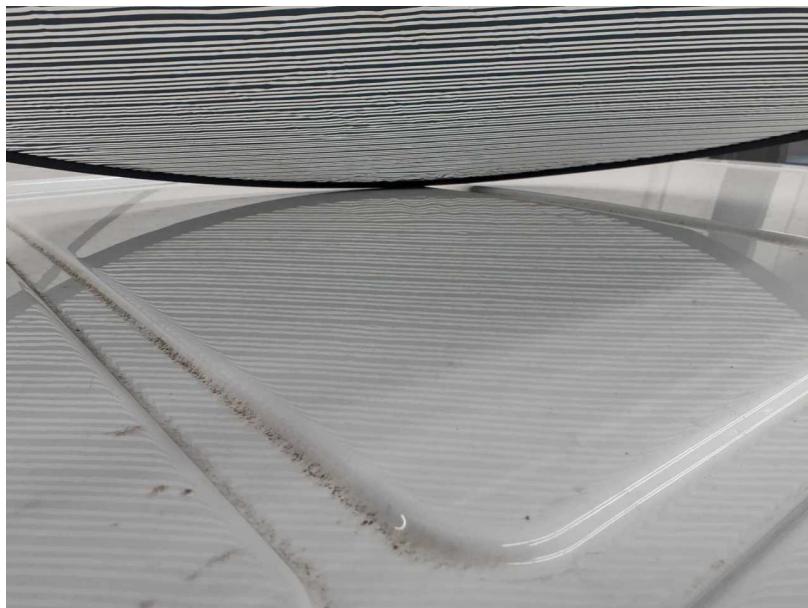
**Beschädigung #6:** Fahrzeugdach: Dach - Hagelschaden - Smart Repair

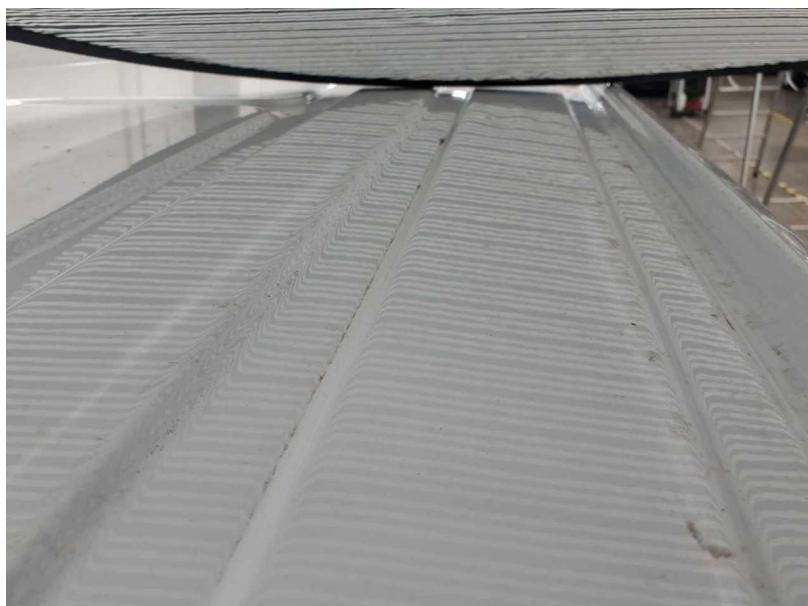
**Beschädigung #6:** Fahrzeugdach: Dach - Hagelschaden - Smart Repair

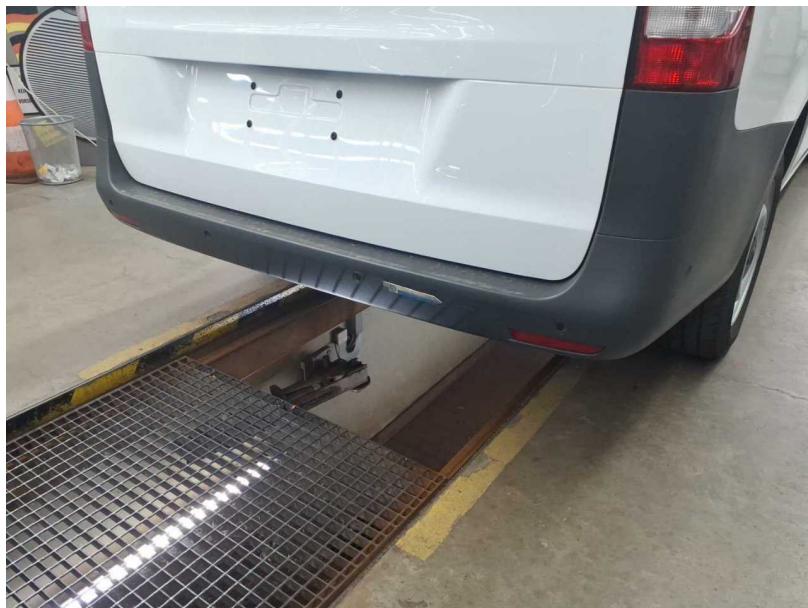
**Beschädigung #7:** Stossfänger hinten: Stossfänger mit Parktronic - verkratzt / verschürft - erneuern

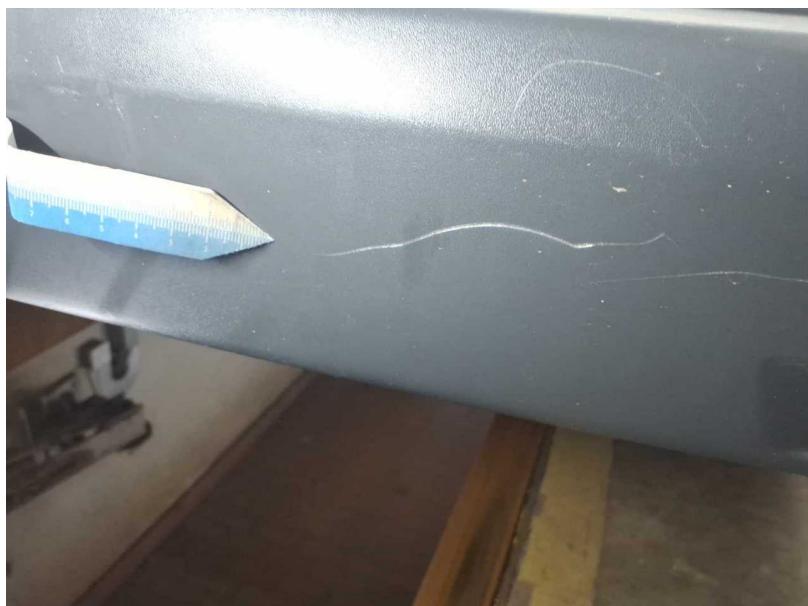
**Beschädigung #7:** Stossfänger hinten: Stossfänger mit Parktronic - verkratzt / verschürft - erneuern

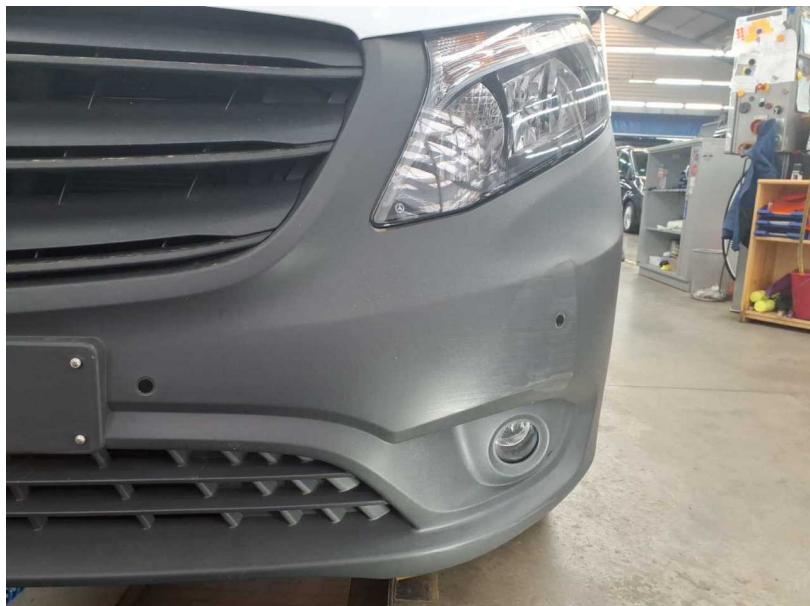
**Beschädigung #8:** Stossfänger vorn: Stossfänger mit Parktronic - verkratzt / verschürft - erneuern

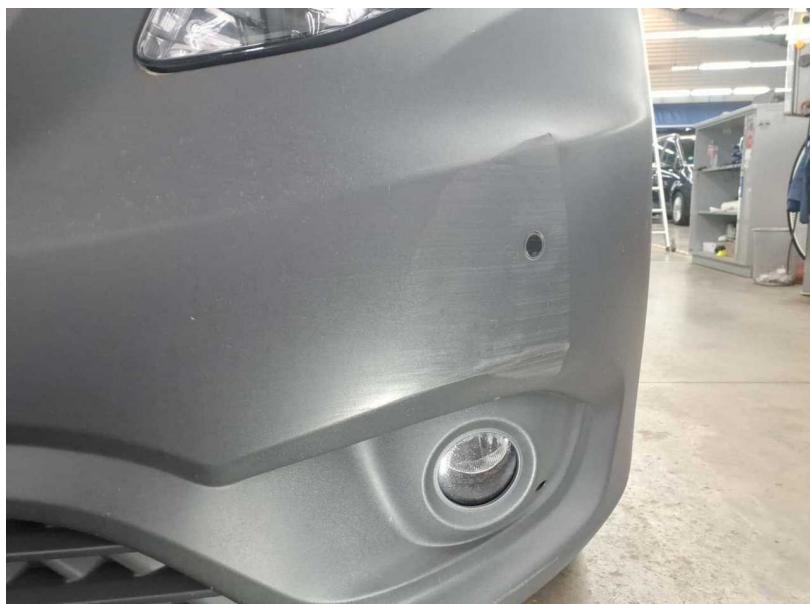
**Beschädigung #8:** Stossfänger vorn: Stossfänger mit Parktronic - verkratzt / verschürft - erneuern

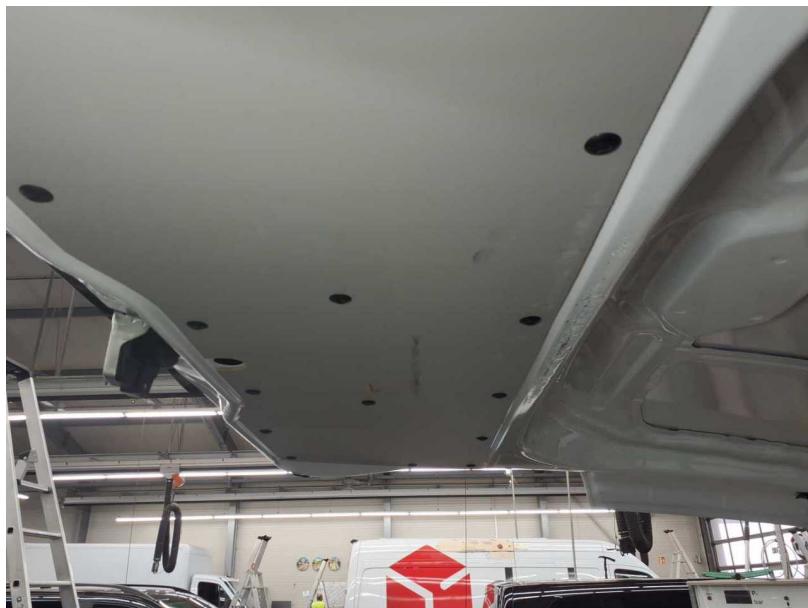
**Beschädigung #9:** Heckklappe/-tür: Heckklappe (Inkl. Verkleidung) - verformt - instandsetzen und lackieren

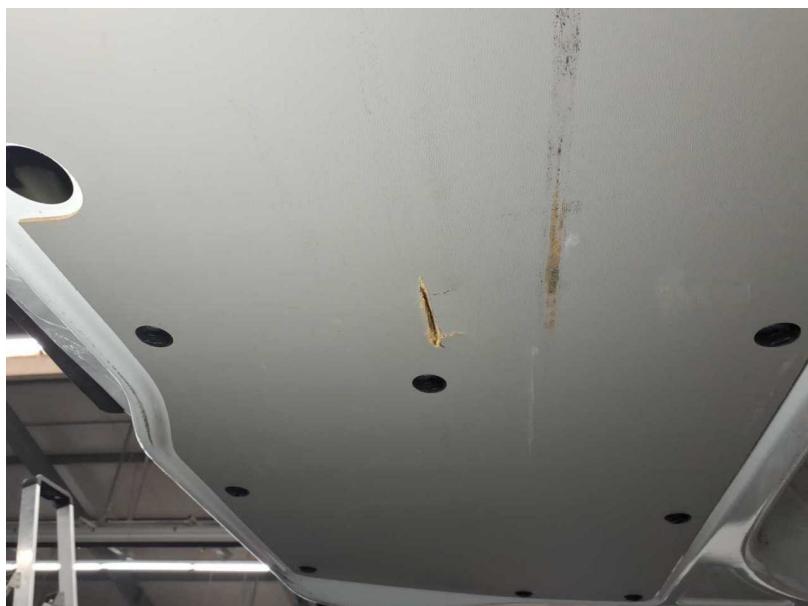
**Beschädigung #9:** Heckklappe/-tür: Heckklappe (Inkl. Verkleidung) - verformt - instandsetzen und lackieren

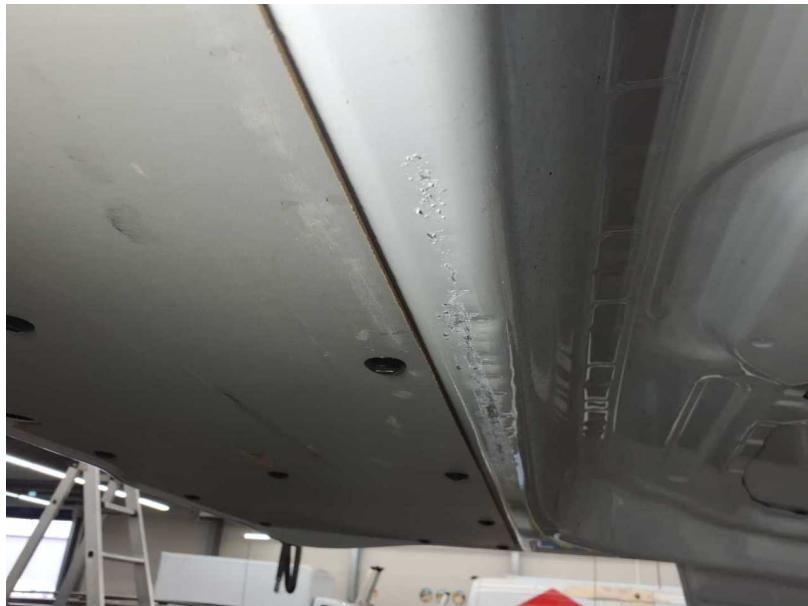
**Beschädigung #9:** Heckklappe/-tür: Heckklappe (Inkl. Verkleidung) - verformt - instandsetzen und lackieren

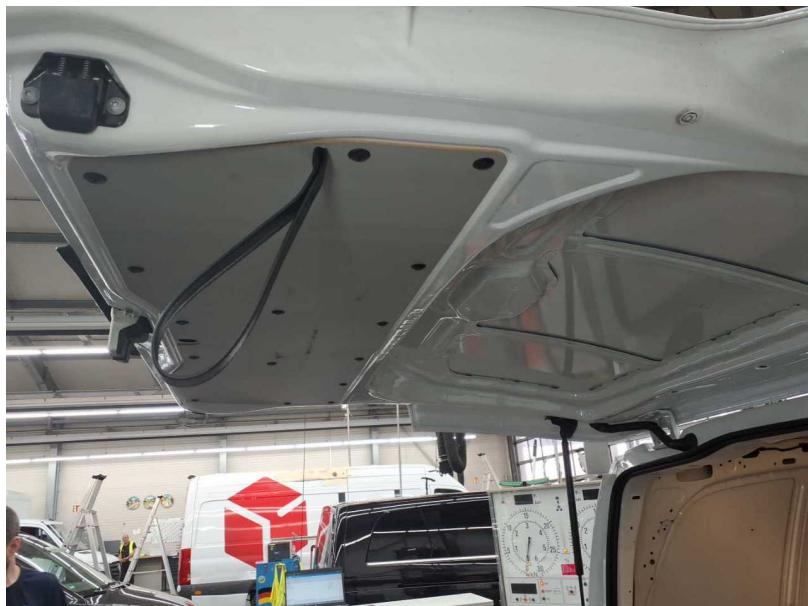
**Beschädigung #9:** Heckklappe/-tür: Heckklappe (Inkl. Verkleidung) - verformt - instandsetzen und lackieren

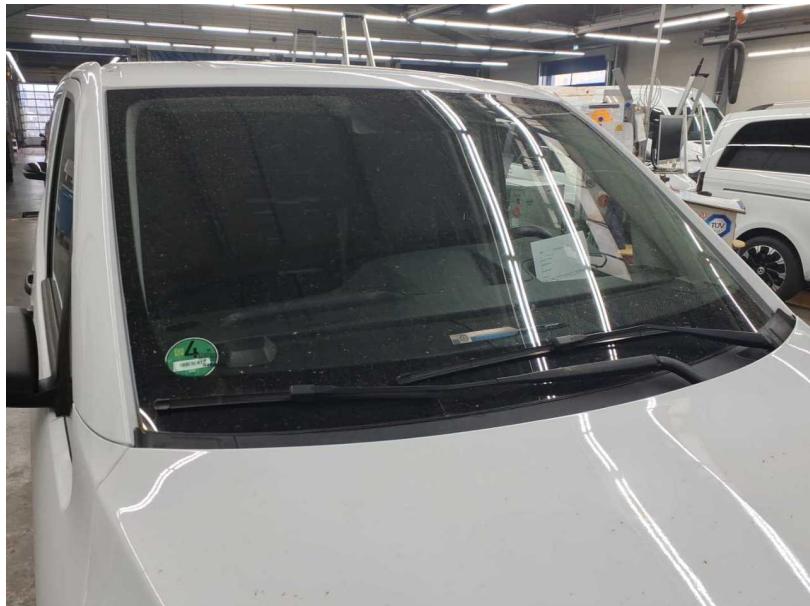
10	Verglasung	Frontscheibe - verkratzt / verschürft - erneuern	1.030,00 €	1.030,00 €
Summe (netto):			4.280,00 €	3.720,00 €

**Beschädigung #10:** Verglasung: Frontscheibe - verkratzt / verschürft - erneuern

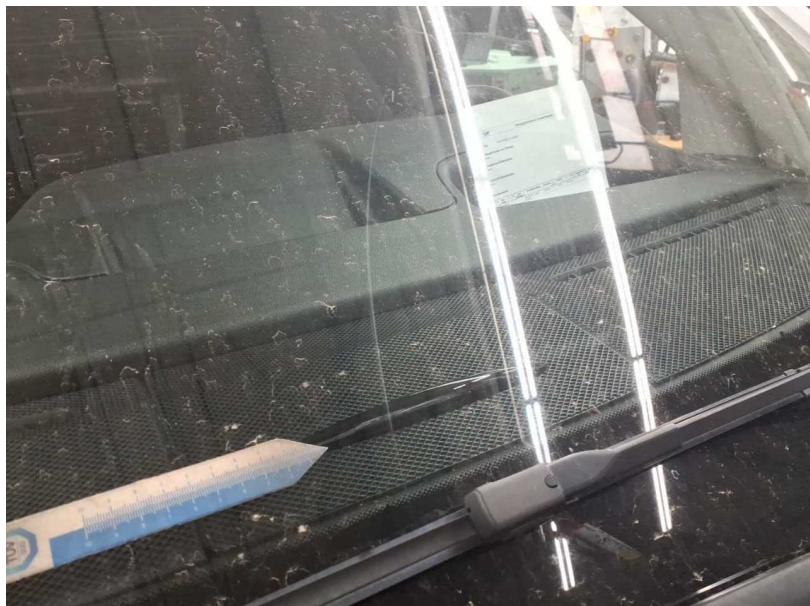
**Beschädigung #10:** Verglasung: Frontscheibe - verkratzt / verschürft - erneuern
