PROTOKOLLNUMMER: 41354271

Gutachten

Betreff	Remarketing
Auftrag durch	Mercedes-Benz Leasing GmbH Siemensstr. 7 70469 Stuttgart
Besichtigungsdatum / Ort	03.09.2025
Fahrzeugart	Transporter
Hersteller	Mercedes-Benz
Modell / Verkaufsbezeichnung	Vito 116 CDI Kasten Lang
Schlüssel-Nummern HSN / TSN	2222 BBJ 05286
Fahrzeug-Identnummer	W1V44760314168673
Anzahl Besitzer	1
Erstzulassung	24.10.2022
Nächste HU	10/2026
Fahrzeug Dokumente	Zum Zeitpunkt der Besichtigung lagen die Zulassungsbescheinigung Teil 1 (Schein) sowie die Zulassungsbescheinigung Teil 2 (Brief) vor. (Kopie) ZB Teil 1 (Schein) nicht entgegen genommen
Nummer ZB2	GP654327
Fahrzeug Kennzeichen	Kennzeichen nicht entgegen genommen
Laufleistung	45.870 km / abgelesen
Farbe / Farbcode	7992 Selenitgrau metallic
Antriebsart	Heckantrieb
Kraftstoffart	Diesel
Hubraum / Leistung	1.950 ccm/ 120 kW
Zylinder / Schadstoffklasse	4 / EURO6;WLTP;AR;PI/CI;N1 III, N2
zul. Gesamtgewicht (kg)	3.050
zul. Nutzlast (kg)	808

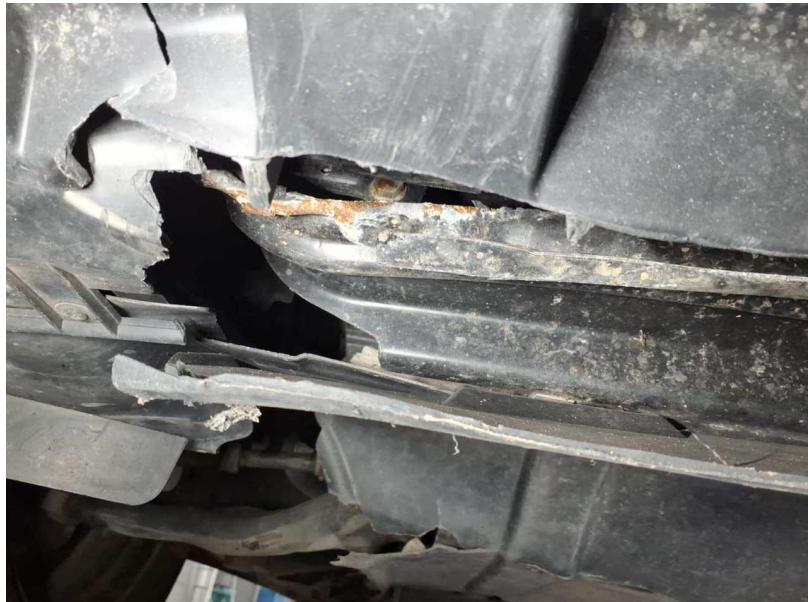
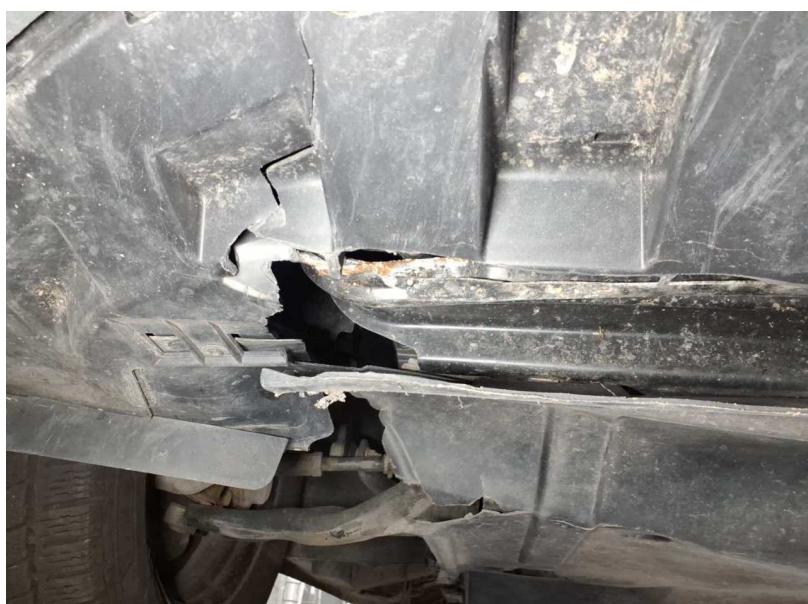
Nr.	Bauteilgruppe	Beschreibung	Rep.Kosten	Minderwert
1	Karosserie	Karosserie (Schadenausweitung möglich) - beklebt/ beschriftet - entkleben/neutralisieren	300,00 €	300,00 €
2	Karosserie	Unterbodenverkleidung (Inkl. Querträger unten - Schadenausweitung möglich) - gebrochen / gerissen - erneuern	450,00 €	340,00 €
3	Bremsanlage	Bremsscheiben und Beläge hinten - verschlissen - erneuern	460,00 €	460,00 €
4	Heckklappe/-tür	Heckklappe - verformt - instandsetzen und lackieren	920,00 €	690,00 €
5	Heckbereich	Holzboden hinten - Löcher - erneuern	980,00 €	740,00 €

Beschädigung #2: Karosserie: Unterbodenverkleidung (Inkl. Querträger unten - Schadenausweitung möglich) - gebrochen / gerissen - erneuern

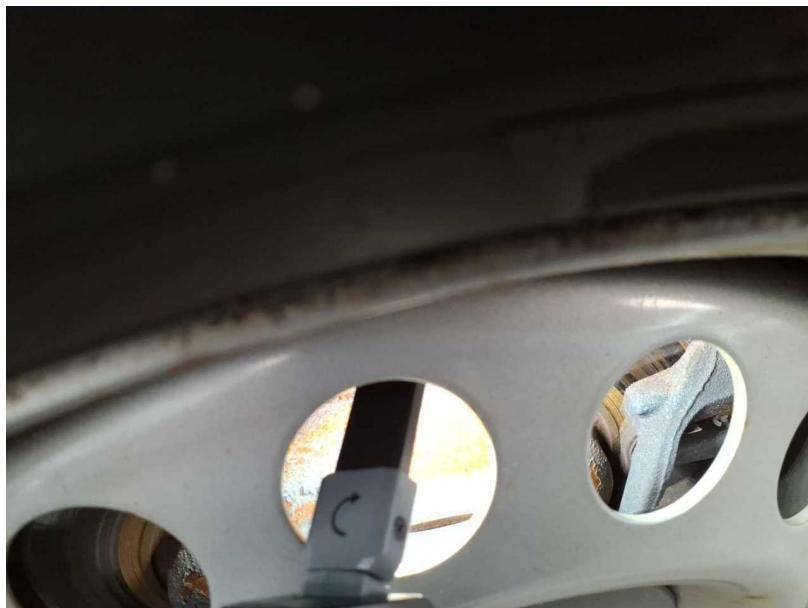
- Das Fahrzeug war zum Zeitpunkt der Besichtigung, aufgrund des unter Unfall oder wertmindernden Faktoren aufgeführten Schadenmerkmals, nicht betriebs bzw. verkehrssicher.
Dies hat folgenden Grund: Bremse hinten verschlissen

Beschädigung #3: Bremsanlage: Bremsscheiben und Beläge hinten - verschlissen - erneuern

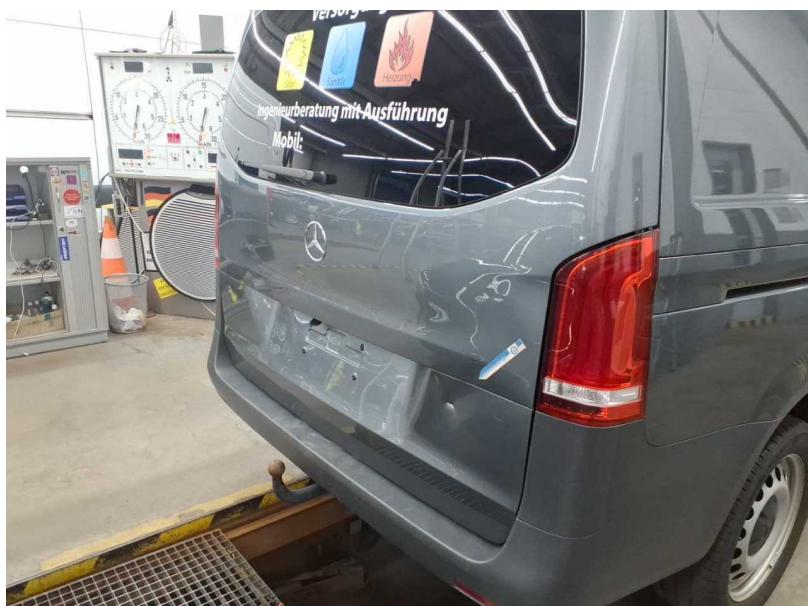
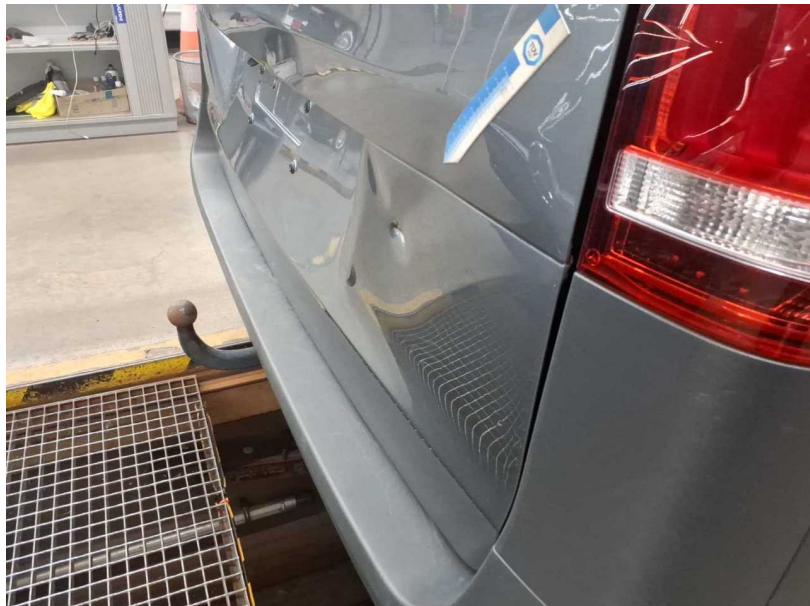
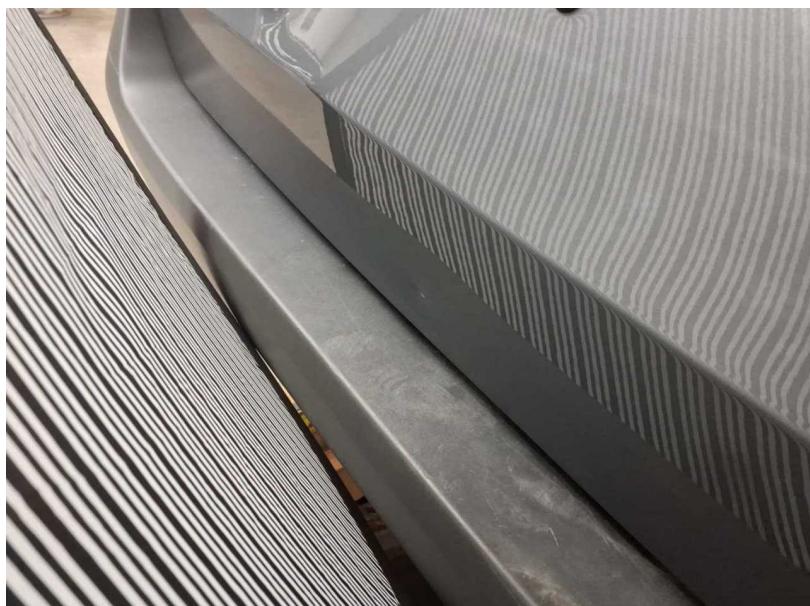
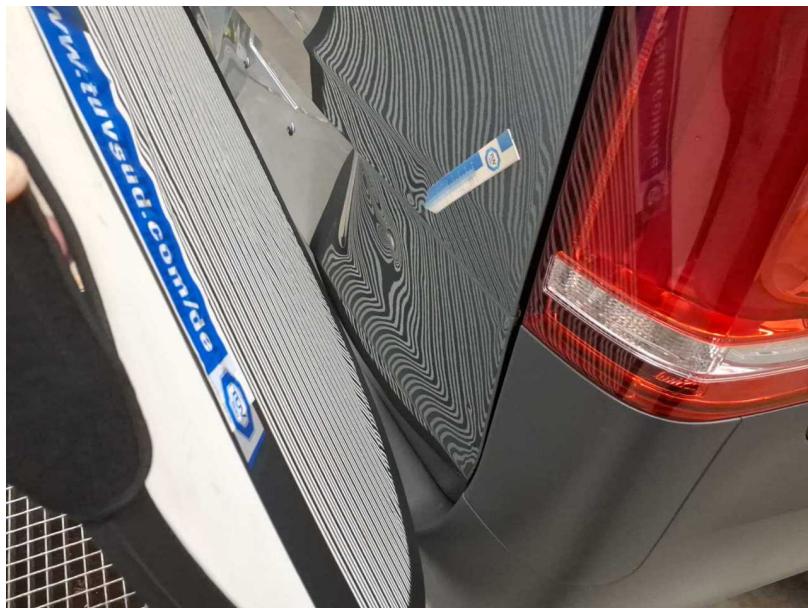
Beschädigung #4: Heckklappe/-tür: Heckklappe - verformt - instandsetzen und lackieren

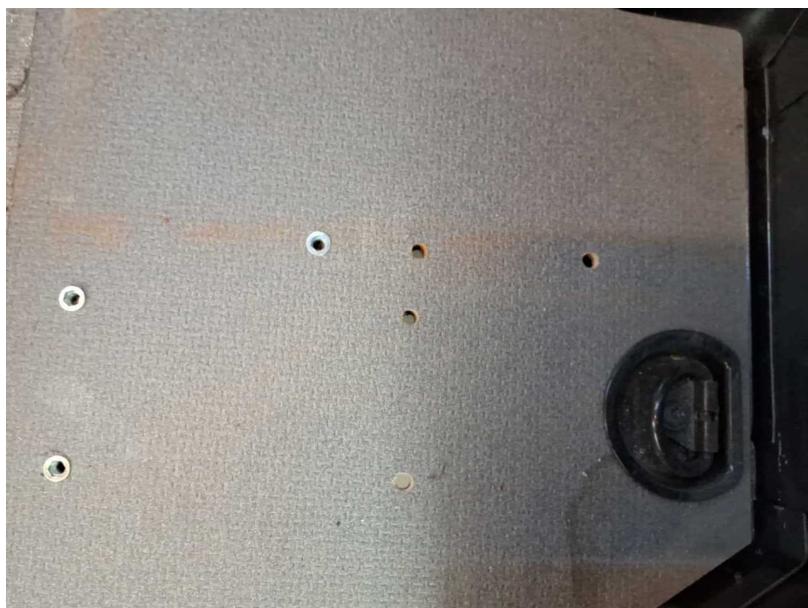
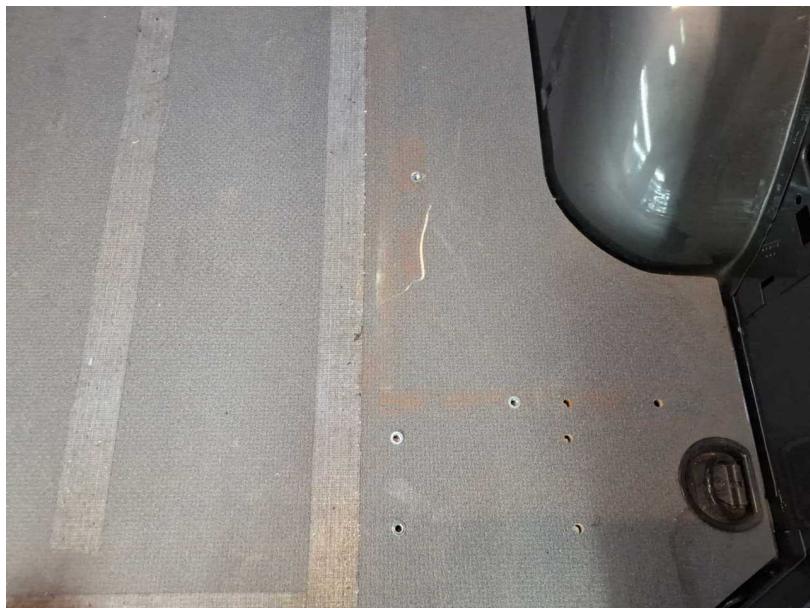
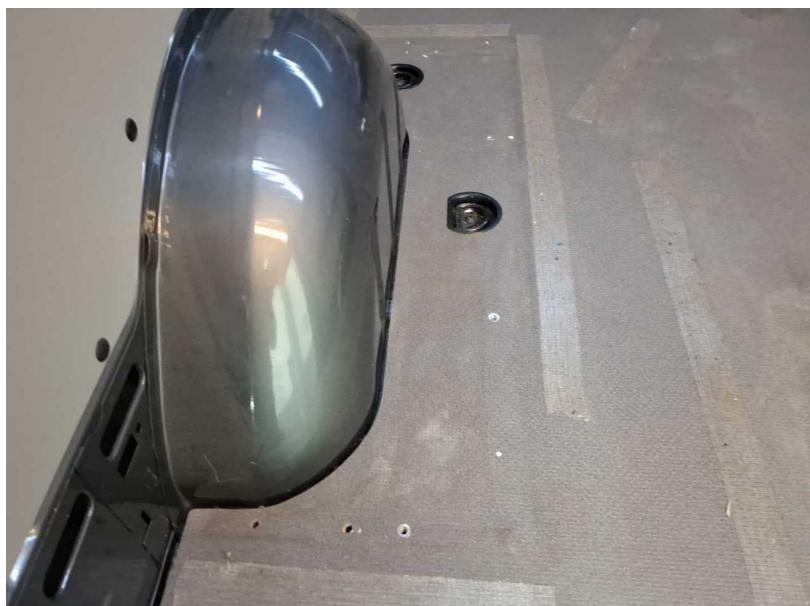
Beschädigung #5: Heckbereich: Holzboden hinten - Löcher - erneuern

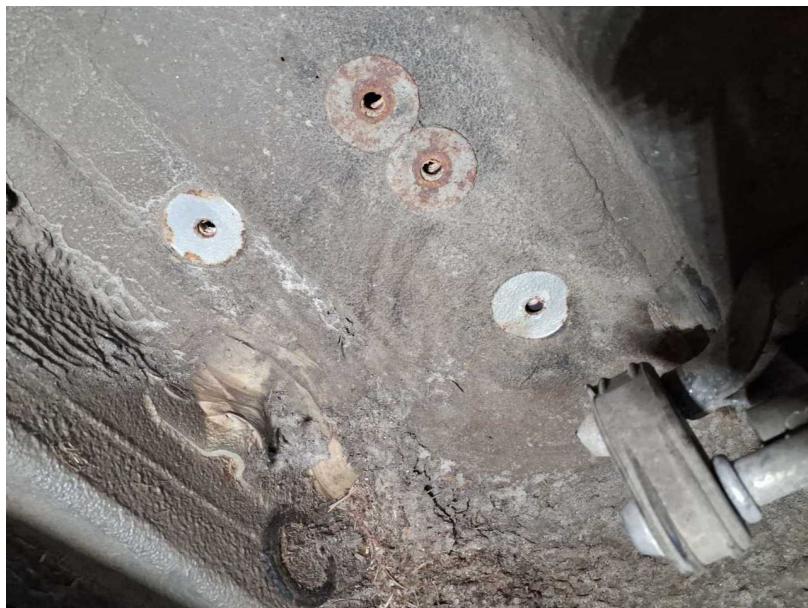
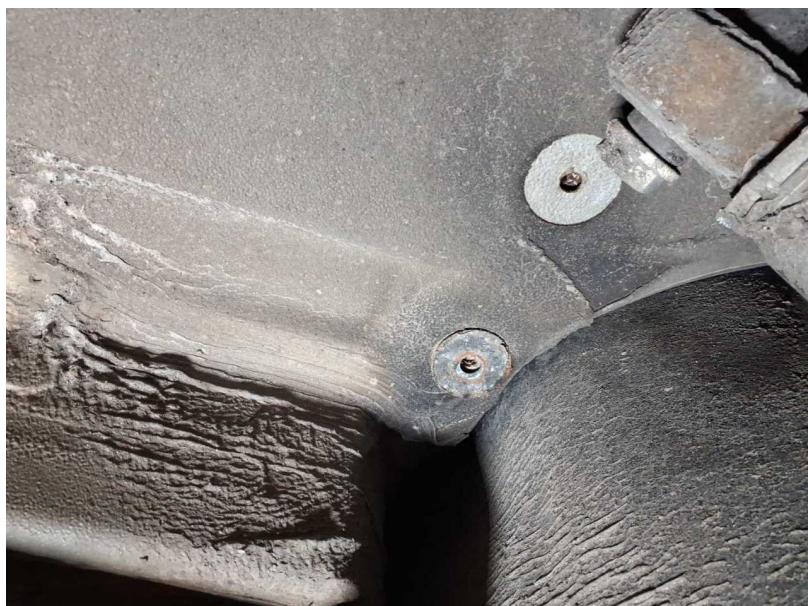
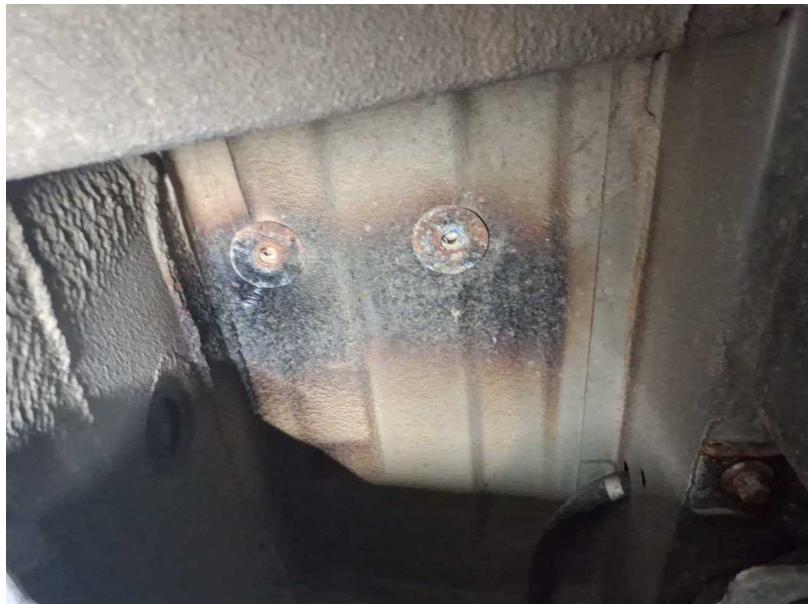
Nr.	Bauteilgruppe	Beschreibung	Rep.Kosten	Minderwert
6	Interieur	Laderaumboden (div. Bohrlöcher i) - beschädigt - instandsetzen und lackieren	1.000,00 €	750,00 €
Summe (netto):			4.110,00 €	3.280,00 €

Beschädigung #6: Interieur: Laderaumboden (div. Bohrlöcher i) - beschädigt - instandsetzen und lackieren
