## Zustandsbericht / Minderwertgutachten

RE IF1116

W1V44770313900312

Erstzulassung Hersteller	13.09.2021 MERCEDES-BENZ	Fahrzeugart Typ / Verkaufsbez.	Transporter Vito 114 CDI Tourer Lang HA Aut. BASE
Aufbauart	Van	Türen	4
Sitzplätze	2	Fahrzeug-Ident.-Nr.	W1V44770313900312
Maße Länge/Breite/Höhe	5140 / 1928 / 1874 (mm)	Achsen / angetr. Achsen	2 / 1
Radstand (mm)	3200	zul. Gesamtmasse	3200 kg
HSN / TSN	2222 / AAQ	Schlüssel-Nr.	20387743
Km-Stand abgelesen	18046	Nächste HU §29 StVZO	09 / 2026
Energiequelle / Kraftstoff	Diesel	Zylinderanzahl	4 / Reihenmotor
Leistung (kW)	100	Hubraum (ccm)	1950
Schadstoffklasse:	EURO6;WLTP;AP;PI/CI; M, Antriebsart N1 I	Antriebsart	Heckantrieb
Getriebe / Gänge	Automatik / 9	Felgen	Stahl mit Radzierblende
Farbe	Weiß / Uni	Polster / Farbe	Kunstleder / Schwarz
Es wird unterstellt, dass die Gesamtaufleistung dem abgelesenen Km-Stand entspricht.

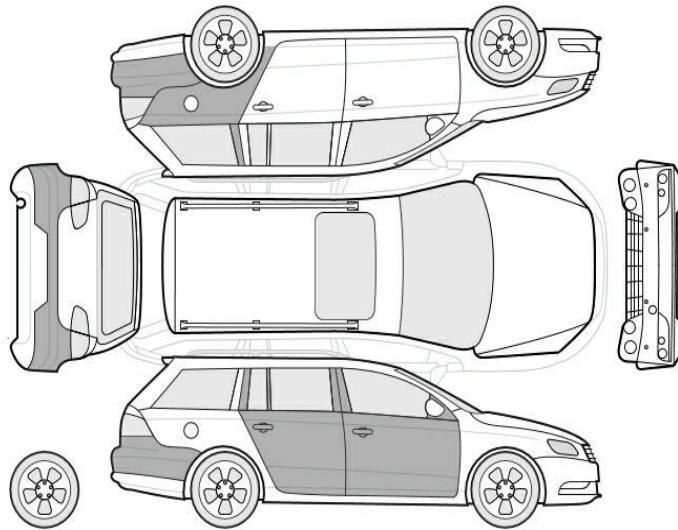
Stoßfänger hinten, zerkratzt, Gebrauchsspur  
(Bild 15)  
Tür hinten rechts, eingedellt, drücken (Bild 16)  
Tür vorne rechts, eingedellt, drücken (Bild 19)  
Seitenteil hinten links, eingedellt, drücken (Bild  
17, 18)
