Athlon Verkaufsexpertise

| Berichtsnummer : | 0000000844356-DE949 | | |
| Amtl. Kennzeichen : | SÜW-T 505 | | |

Mercedes-Benz V -Klasse .

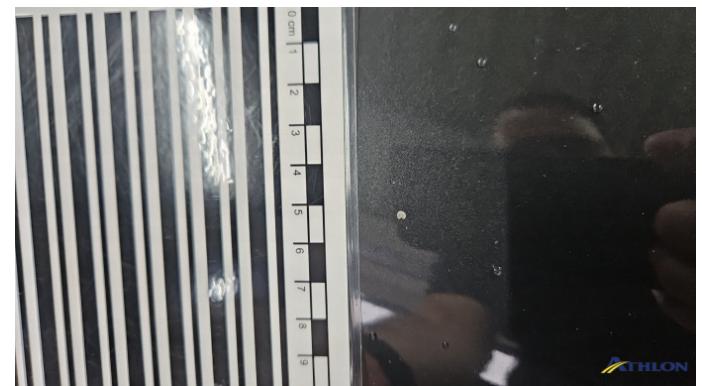
| 1. | Motorhaube Steinschlag |

1. Motorhaube
Steinschlag

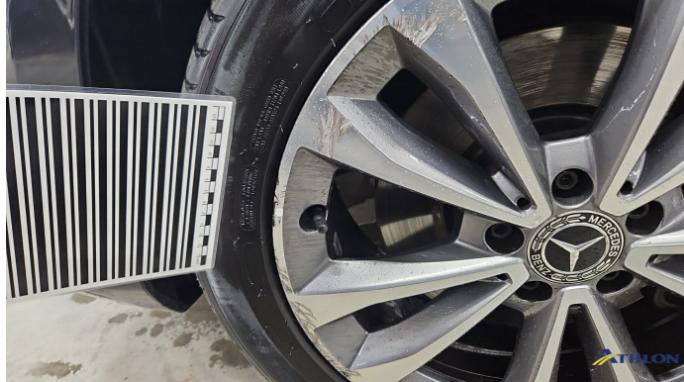
2. Felge Vorne - Links

| 2. | Felge Vorne - Links Kratzer |

Kratzer

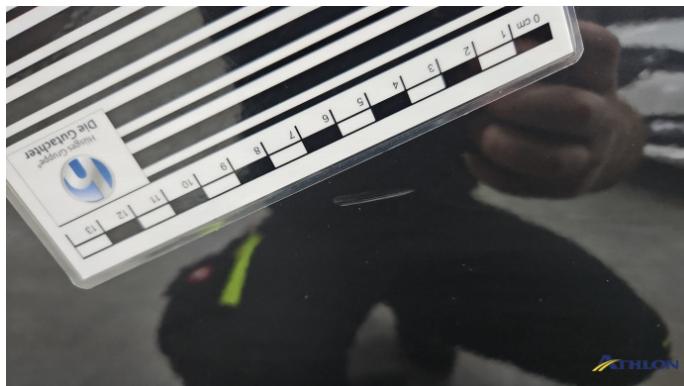
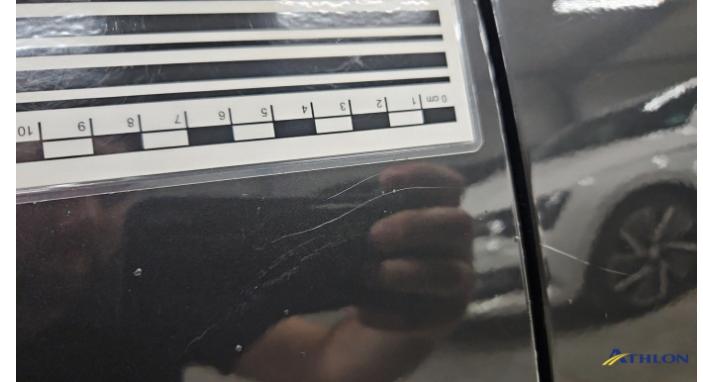
3. Tür Vorne - Links

| 3. | Tür Vorne - Links Kratzer |

Kratzer

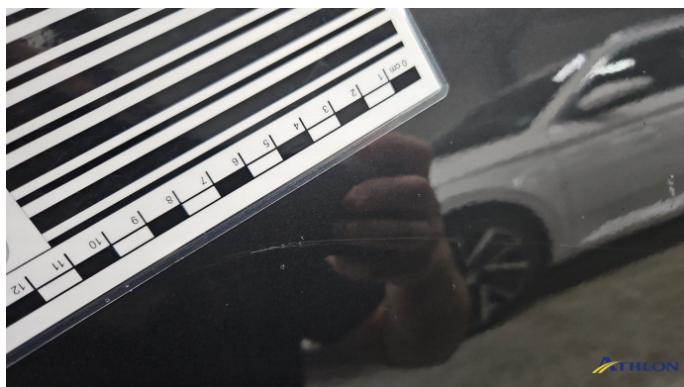
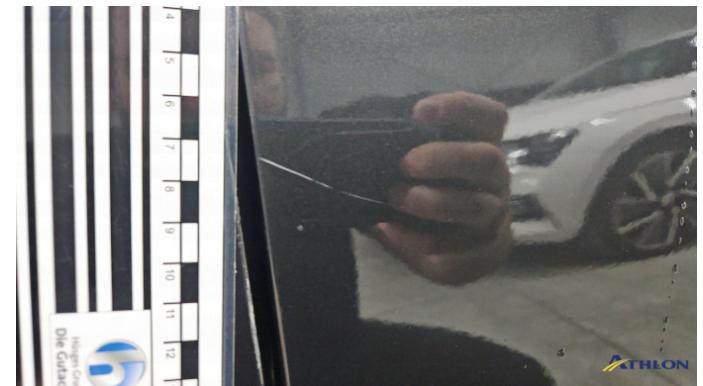
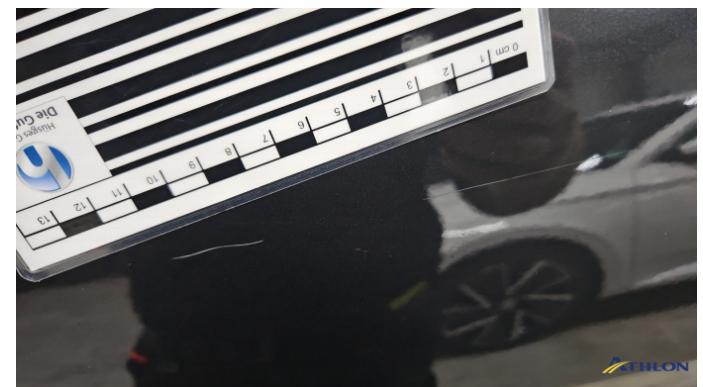
4. Tür Hinten - Links

| 4. | Tür Hinten - Links Kratzer |

Kratzer

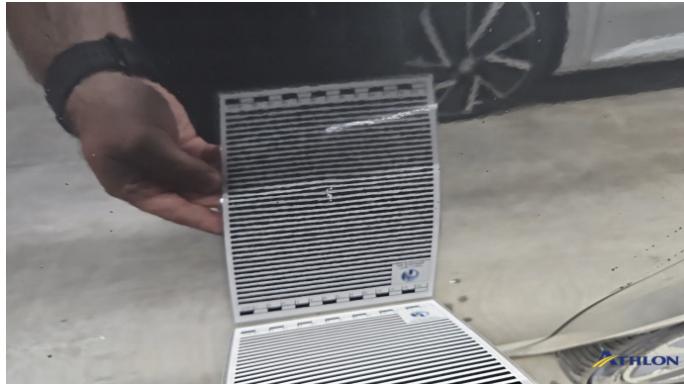
5. Tür Hinten - Links

| 5. | Tür Hinten - Links 1 Delle |

1 Delle

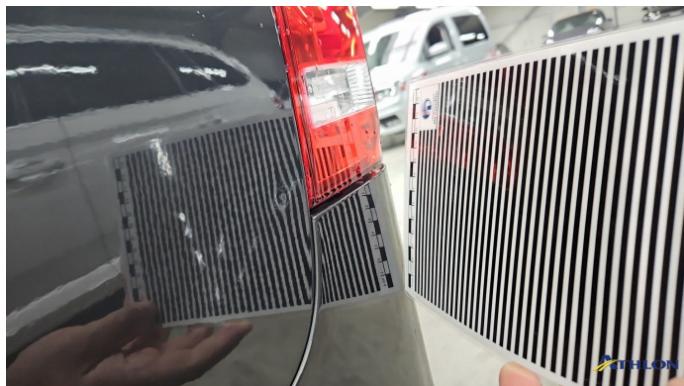
7. Seitenwand - Hinten - Links

| 7. | Seitenwand - Hinten - 1 Delle Links |

1 Delle

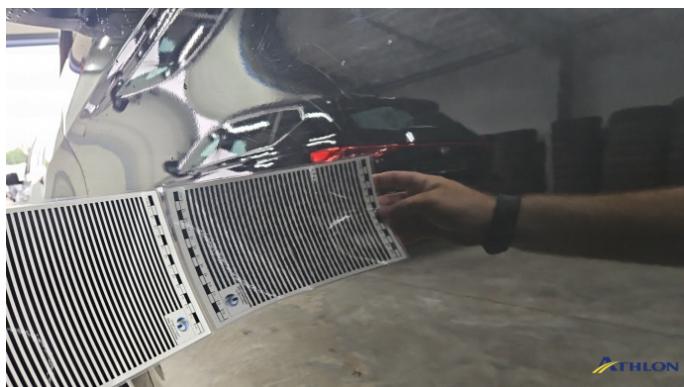
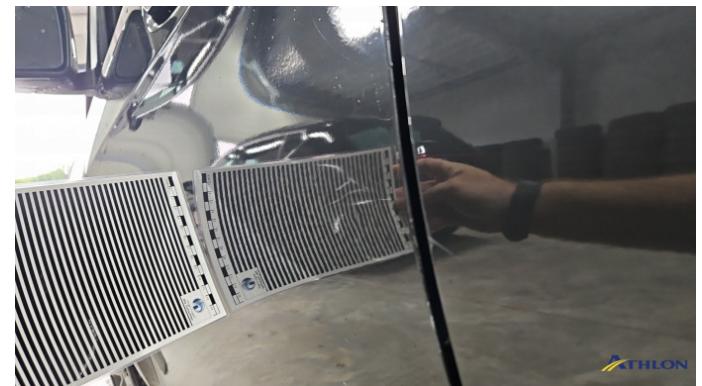
8. Tür Vorne - Links

| 8. | Tür Vorne - Links 2 Dellen |

2 Dellen

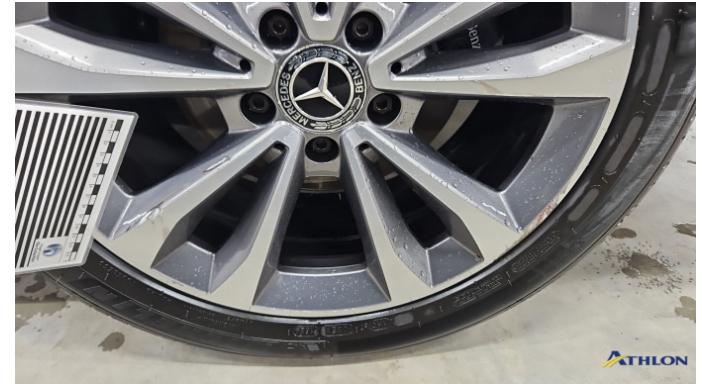
6. Felge Hinten - Links

| 6. | Felge Hinten - Links Kratzer |

Kratzer

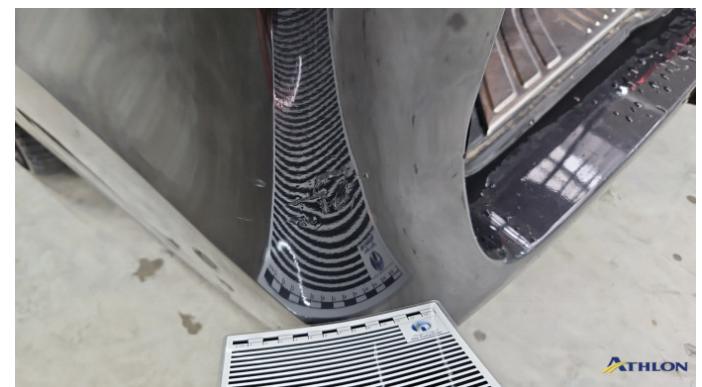
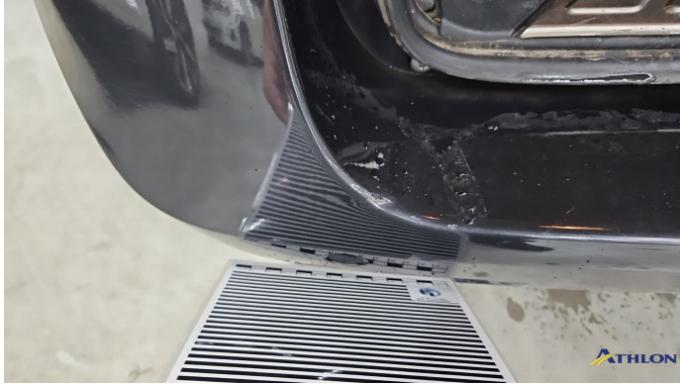
| 9. | Stoßfänger Hinten Verformt (leicht) |

Verformt (leicht)

9. Stoßfänger Hinten
Verformt (leicht)

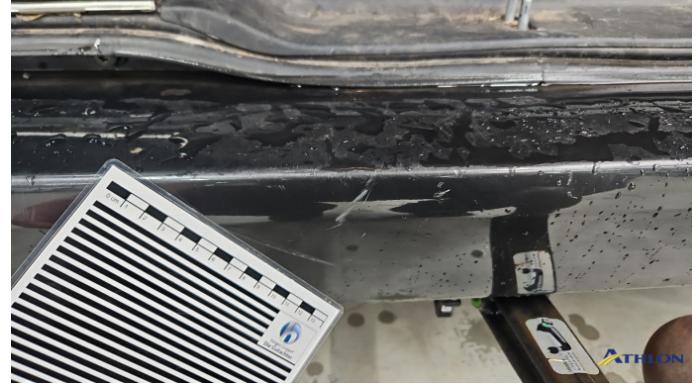
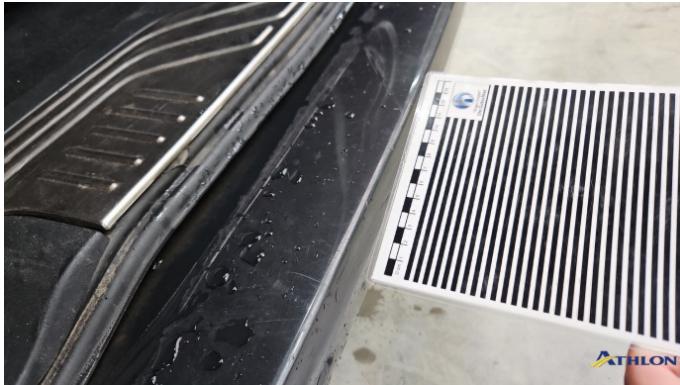
| 10. | Stoßfänger Hinten Kratzer |

10. Stoßfänger Hinten
Kratzer

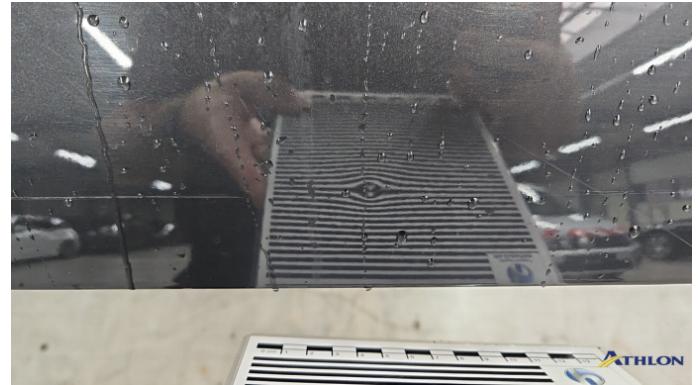
| 11. | Heckklappe 1 Delle |

11. Heckklappe
1 Delle

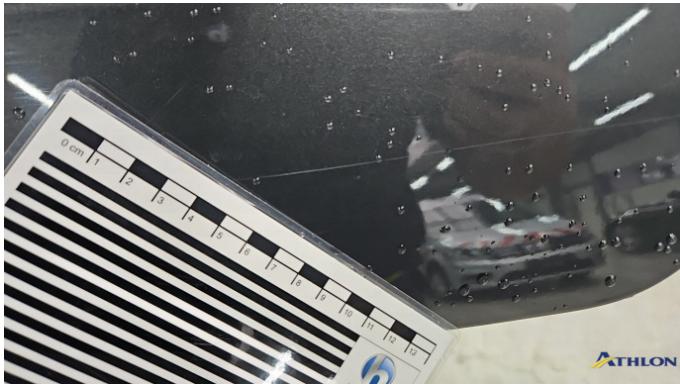
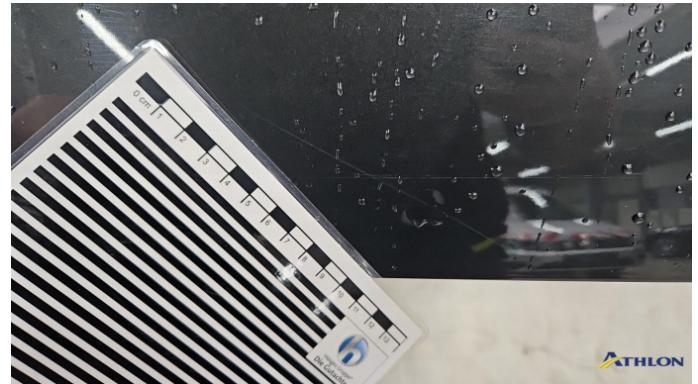
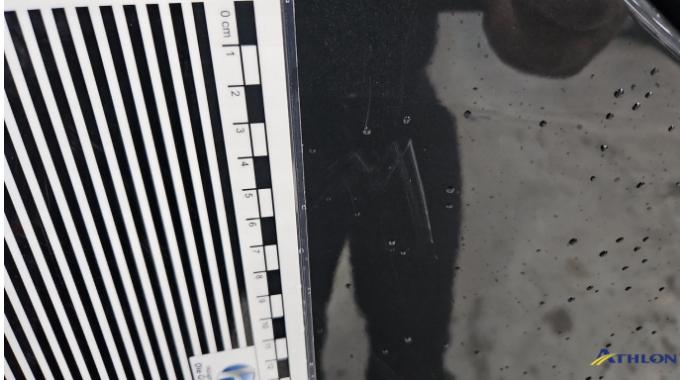
| 12. | Heckklappe Kratzer |

12. Heckklappe
Kratzer

Kratzer

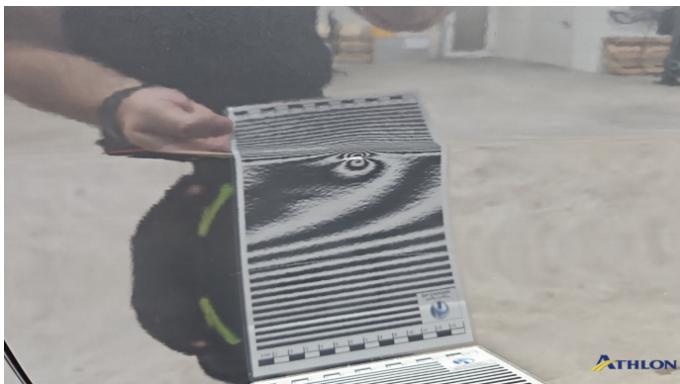
14. Tür Hinten - Rechts

| 14. | Tür Hinten - Rechts Verformt (leicht) |

Verformt (leicht)

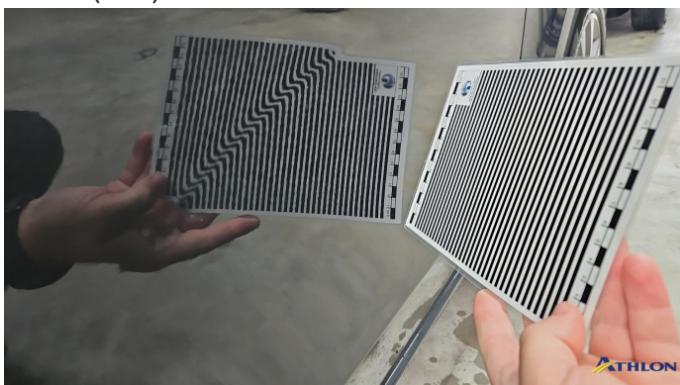
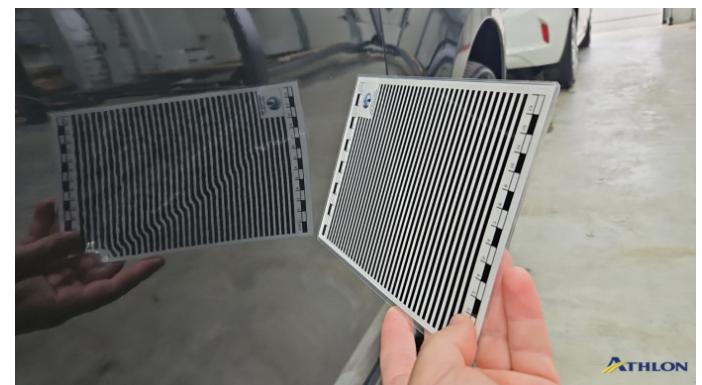
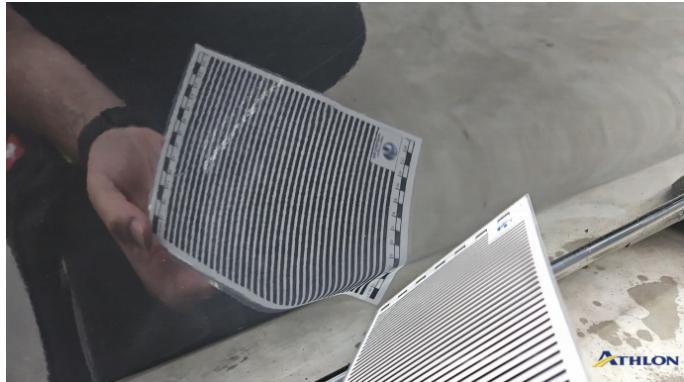
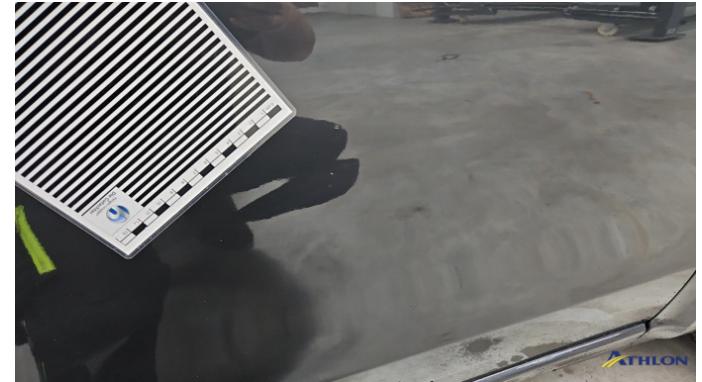
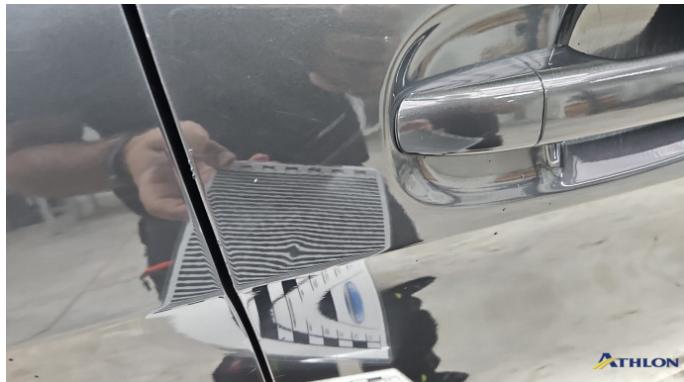
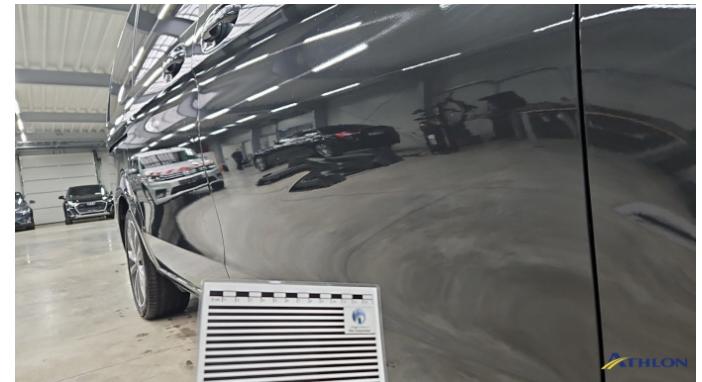
| 16. | Tür Vorne - Rechts Verformt (stark) |

Verformt (stark)

16. Tür Vorne - Rechts
Verformt (stark)

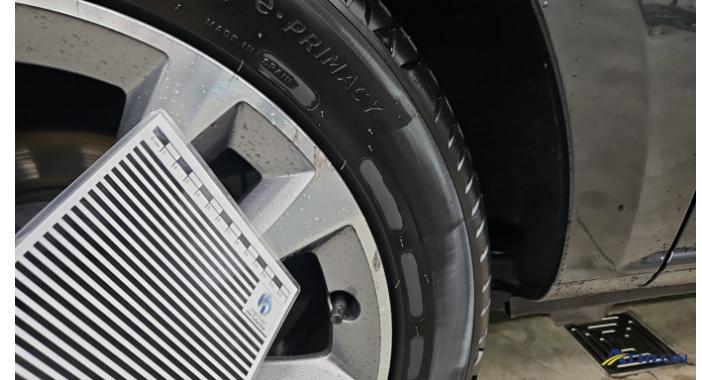
13. Felge Hinten - Rechts

| 13. | Felge Hinten - Rechts Kratzer |

Kratzer

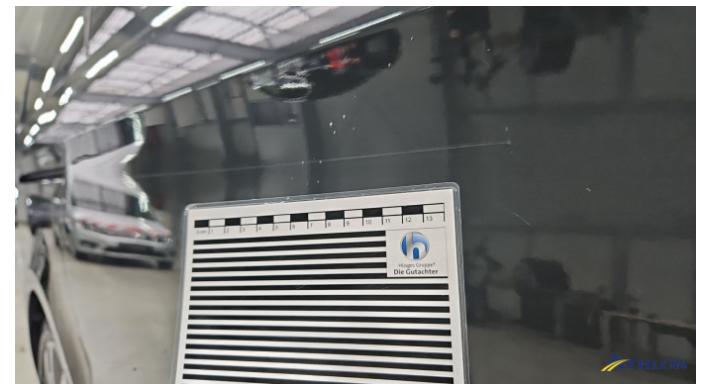
15. Tür Hinten - Rechts

| 15. | Tür Hinten - Rechts Kratzer |

Kratzer

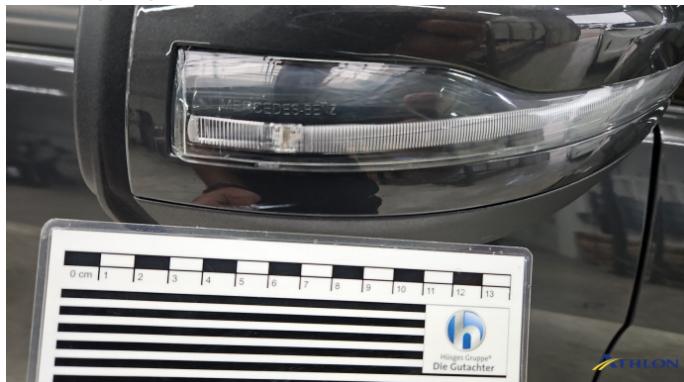
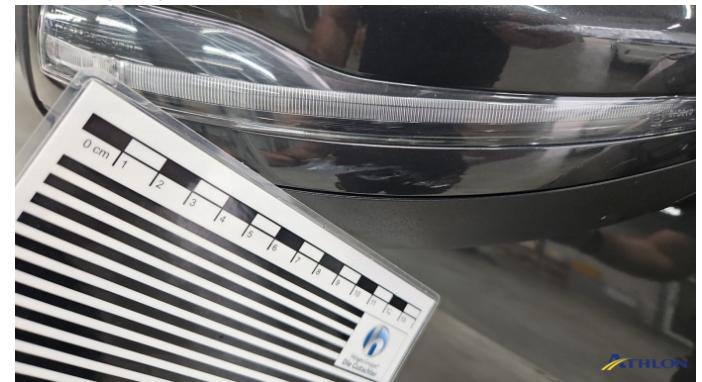
| 17. | Außenspiegel Gehäuse - Kratzer Rechts |

17. Außenspiegel Gehäuse - Rechts
Kratzer

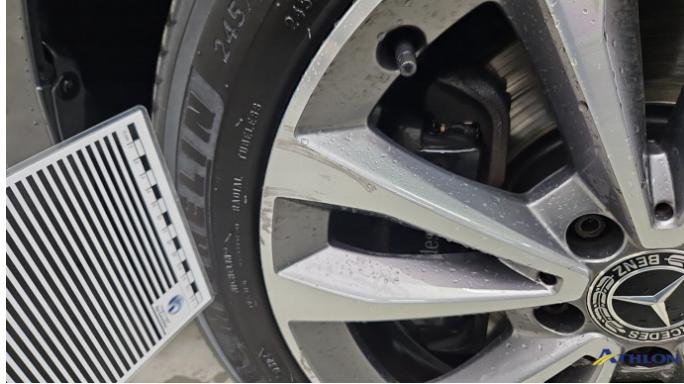
| 18. | Felge Vorne - Rechts Kratzer |

18. Felge Vorne - Rechts
Kratzer

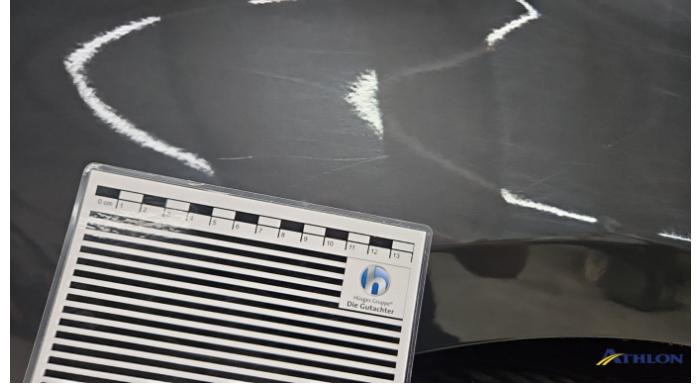
| 19. | Kotflügel Vorne - Rechts Kratzer |

19. Kotflügel Vorne - Rechts
Kratzer

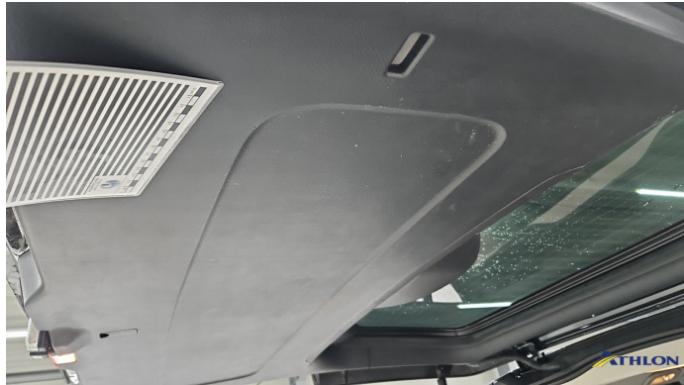
| 20. | Heckdeckelverkleidung Gebrauchsspuren |

20. Heckdeckelverkleidung
Gebrauchsspuren

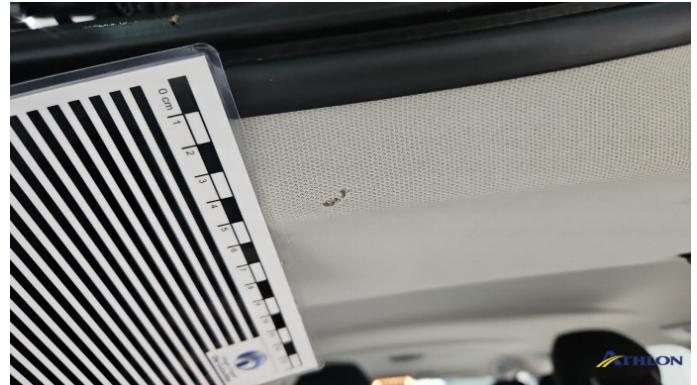
| 21. | Dachhimmel Loch |

21. Dachhimmel
Loch

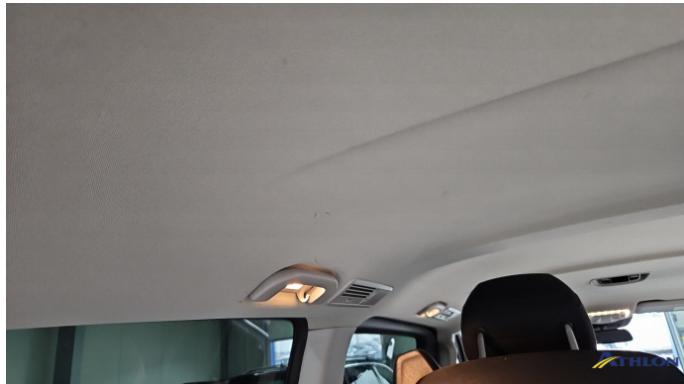
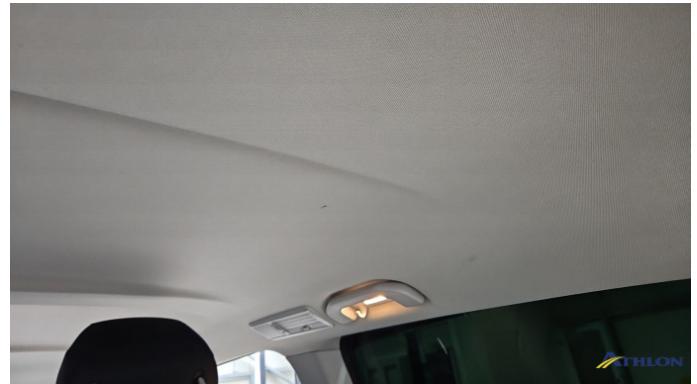
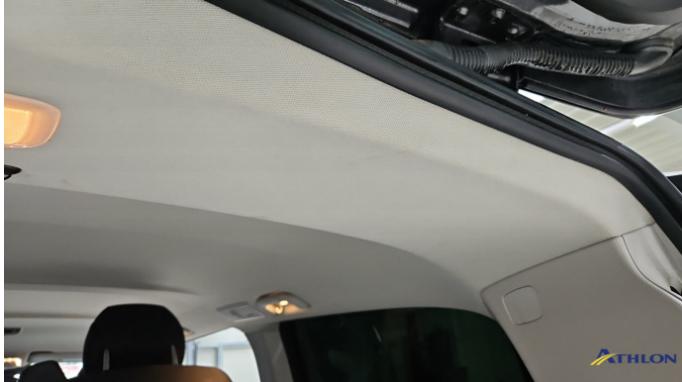
| 22. | Dachhimmel Verschmutzt (leicht) |

22. Dachhimmel
Verschmutzt (leicht)

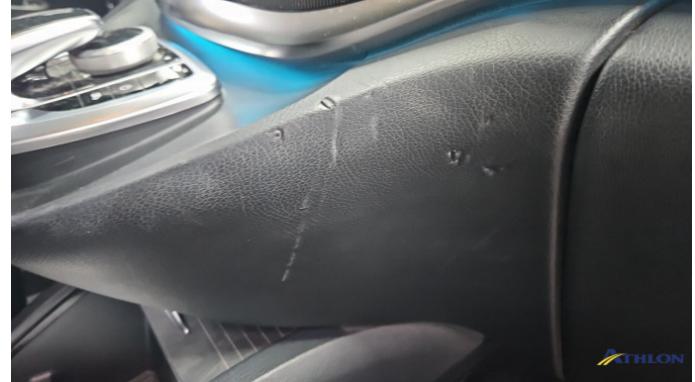
| 23. | Armaturenbrett Loch |

23. Armaturenbrett
Loch

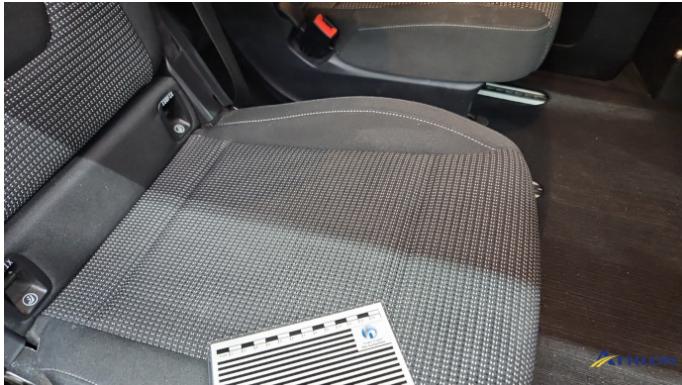
24. Sitz - Hinten - Rechts: Verschmutzt (mittel)

24. Sitz - Hinten - Rechts: Kissen
Verschmutzt (mittel)

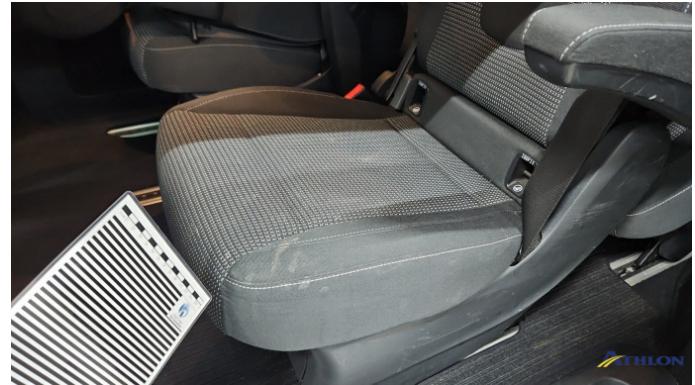
25. Sitz - Hinten - Links: Verschmutzt (mittel)

25. Sitz - Hinten - Links: Kissen
Verschmutzt (mittel)

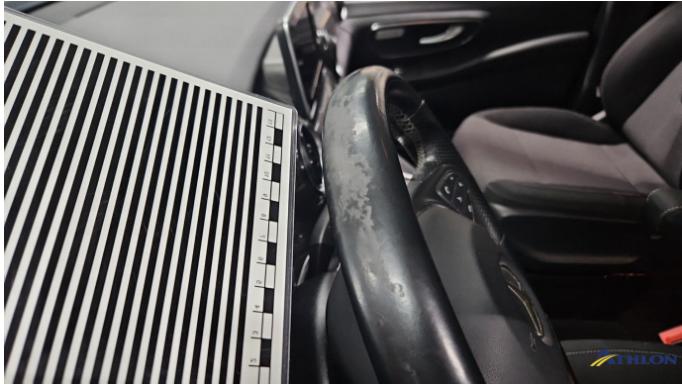
26. Lenkrad Gebrauchsspuren

26. Lenkrad
Gebrauchsspuren

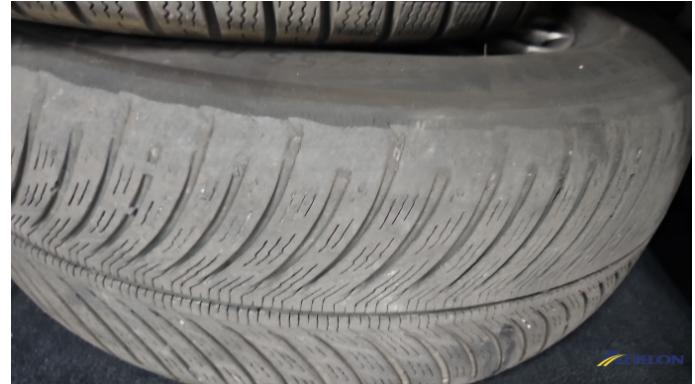
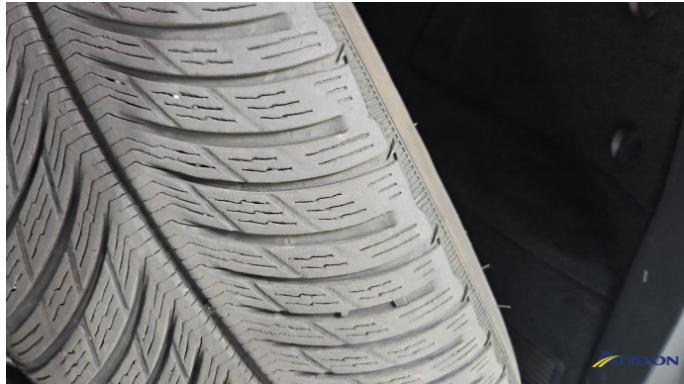
28. Winterreifen VA einseitig Nicht In Ordnung
abgefahren

28. Winterreifen VA einseitig abgefahren
Nicht In Ordnung

Nicht In Ordnung

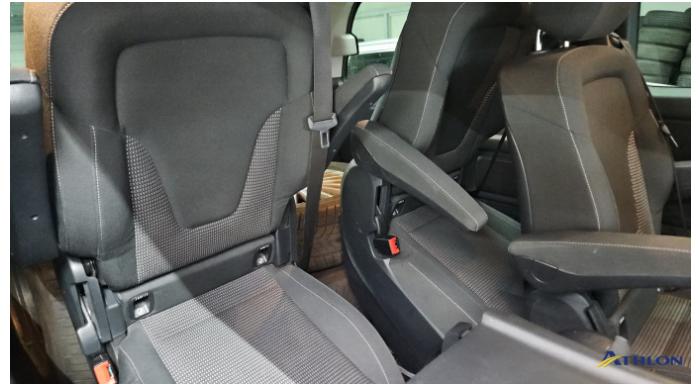
29. 3. Sitzreihe

In Ordnung

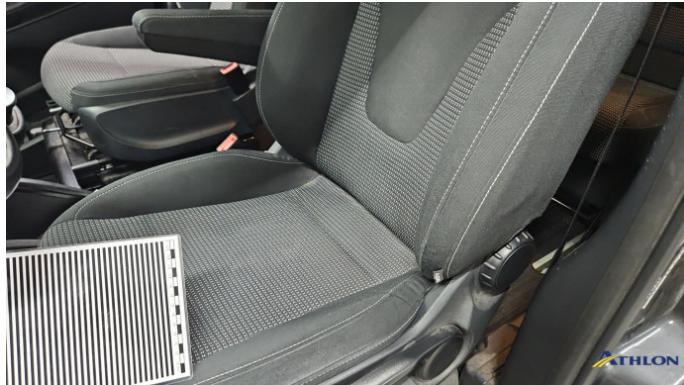
30. Sitz - Vorne - Links Gebrauchsspuren

Gebrauchsspuren
