PROTOKOLLNUMMER: 39629313

Gutachten

Betreff	Remarketing
Auftrag durch	Mercedes-Benz Bank AG Siemensstr. 7 70469 Stuttgart
Besichtigungsdatum / Ort	25.04.2025
Fahrzeugart	Van
Hersteller	Mercedes-Benz
Modell / Verkaufsbezeichnung	V 300 d AVANTGARDE EDITION Lang
Schlüssel-Nummern HSN / TSN	2222 BBX 00024
Fahrzeug-Identnummer	W1V44781313840893
Anzahl Besitzer	2
Erstzulassung / Letzte Zulassung	12.02.2021 / 22.06.2021
Nächste HU	04/2026
Fahrzeug Dokumente	Zum Zeitpunkt der Besichtigung lagen die Zulassungsbescheinigung Teil 1 (Schein) sowie die Zulassungsbescheinigung Teil 2 (Brief) vor. (Kopie) ZB Teil 1 (Schein) nicht entgegen genommen
Nummer ZB2	FZ159042
Fahrzeug Kennzeichen	Kennzeichen nicht entgegen genommen
Laufleistung	69.938 km / abgelesen
Farbe / Farbcode	9134 bergkristallweiß metallic
Antriebsart	Heckantrieb
Kraftstoffart	Diesel
Hubraum / Leistung	1.950 ccm/ 174 kW
Zylinder / Schadstoffklasse	4 / EURO6;WLTP;AP;PI/CI; M, N1 I
Leergewicht (kg)	2.142

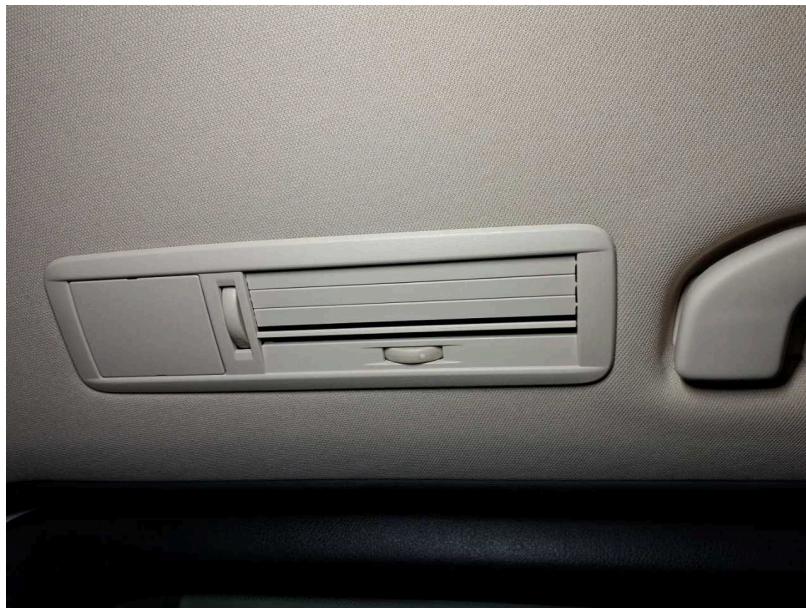
Beschädigung #2: Tür hinten rechts: Luftpumpe - gebrochen / gerissen - erneuern

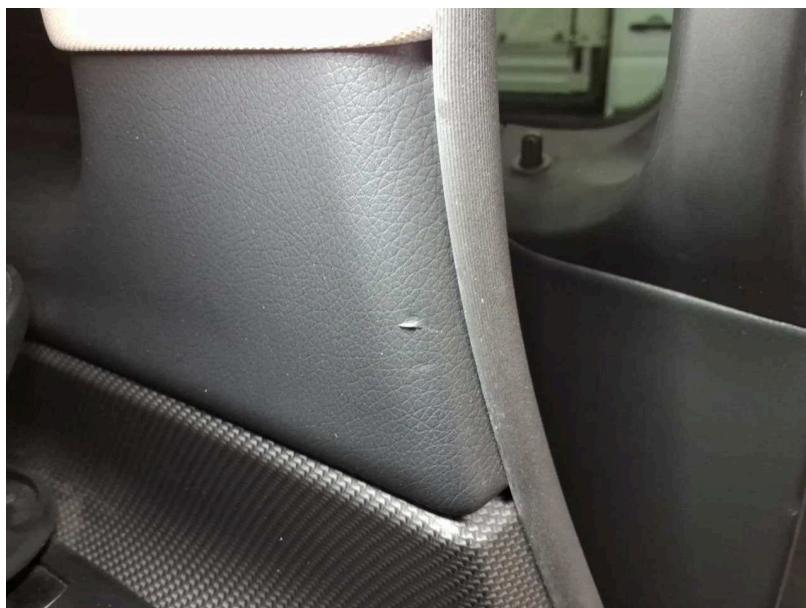
Beschädigung #3: Seitenwand links: Innenverkleidung - gebrochen / gerissen - Smart Repair

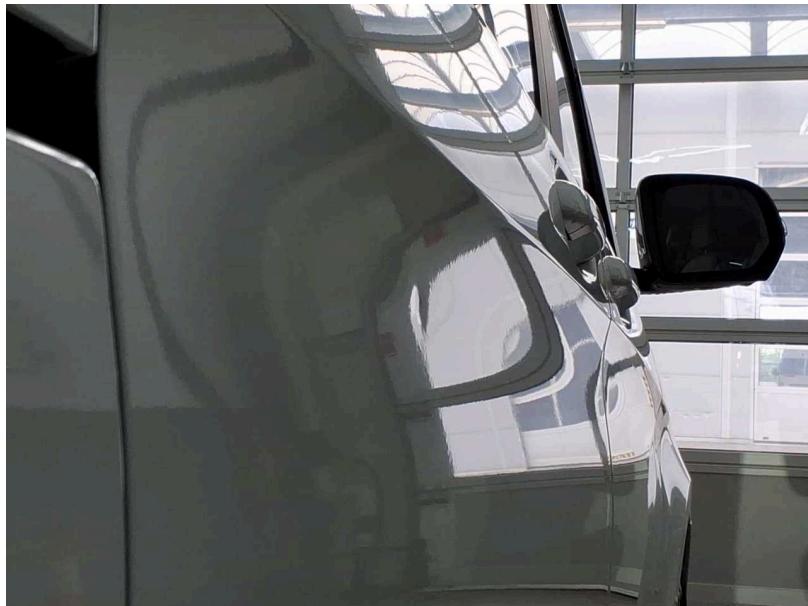
Beschädigung #4: Schiebetür rechts: Schiebetür - Delle(n) - Smart Repair

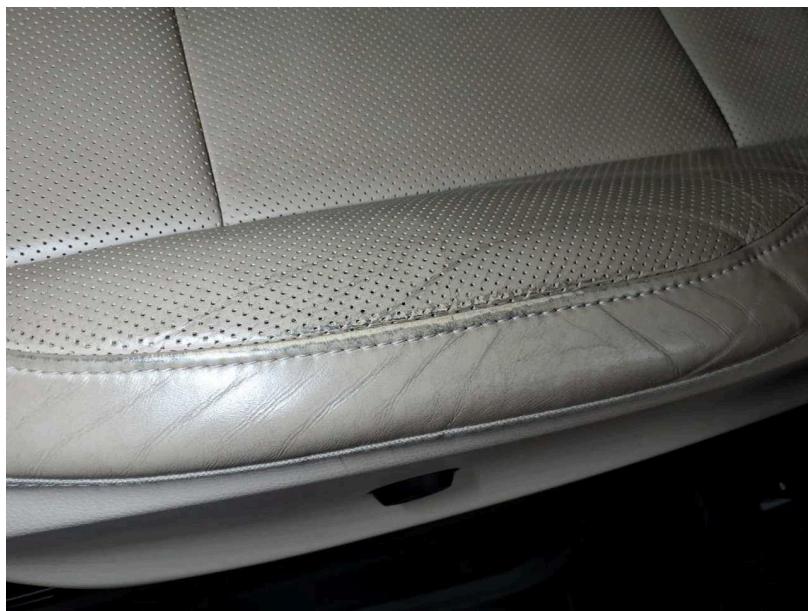
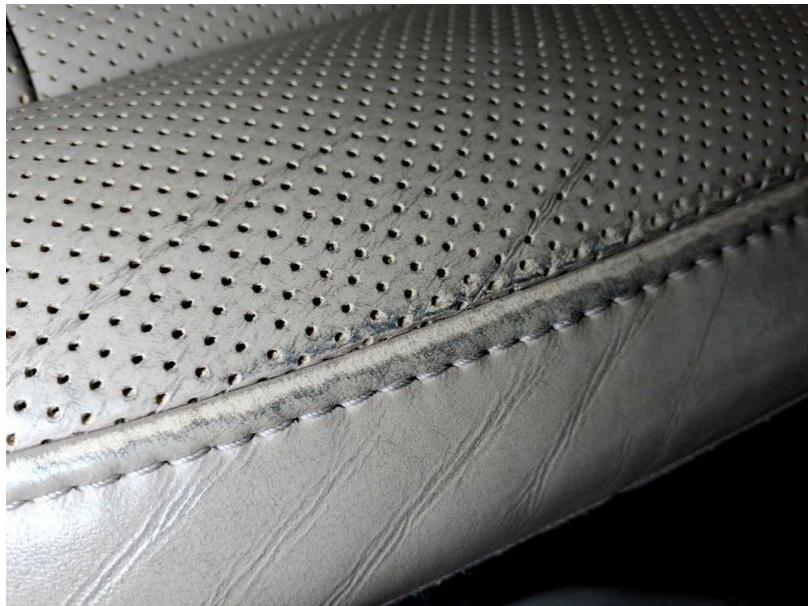
Beschädigung #5: Sitz vorn: Sitzbezug links - verkratzt / verschürft - Smart Repair

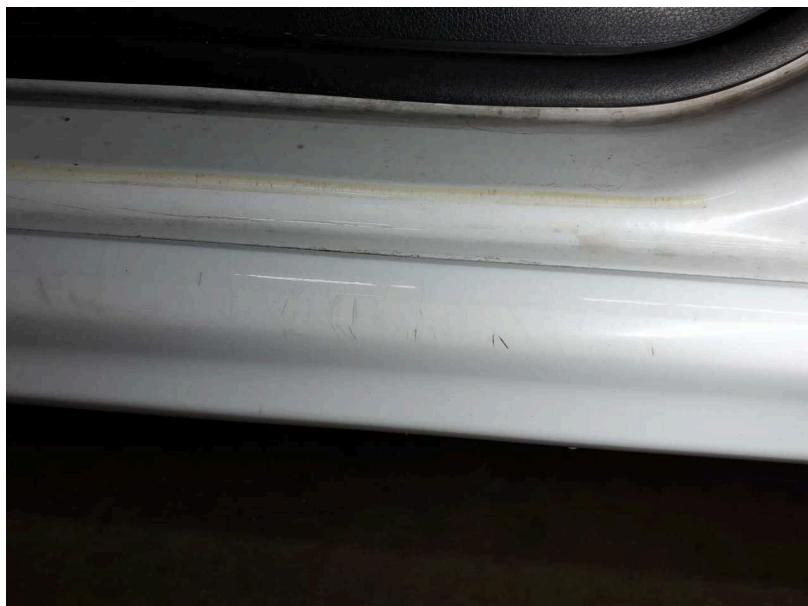
Beschädigung #6: Schweller links: Einstieg (Verkleidung) - Kratzer - lackieren

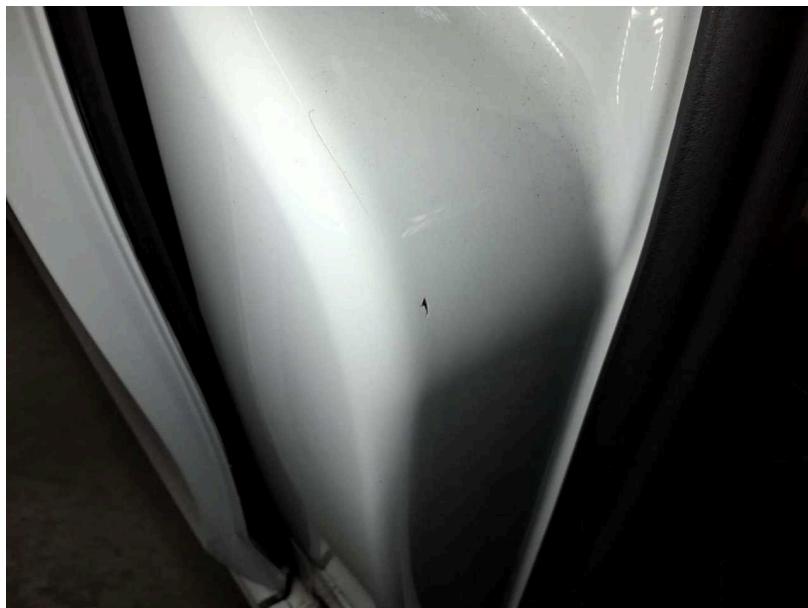
Beschädigung #7: Karosserie: B-Säule rechts - Kratzer - lackieren

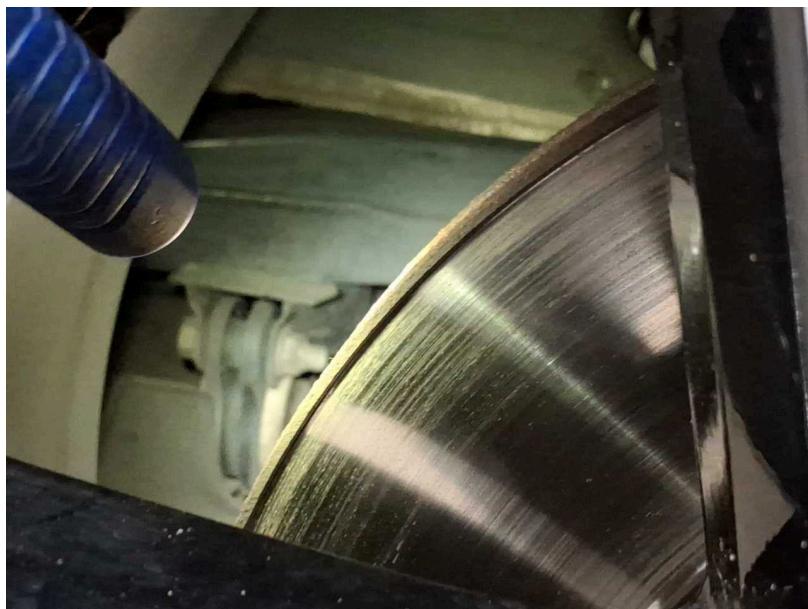
Beschädigung #8: Bremsanlage: Bremsscheiben und Beläge vorn - verschlissen - erneuern

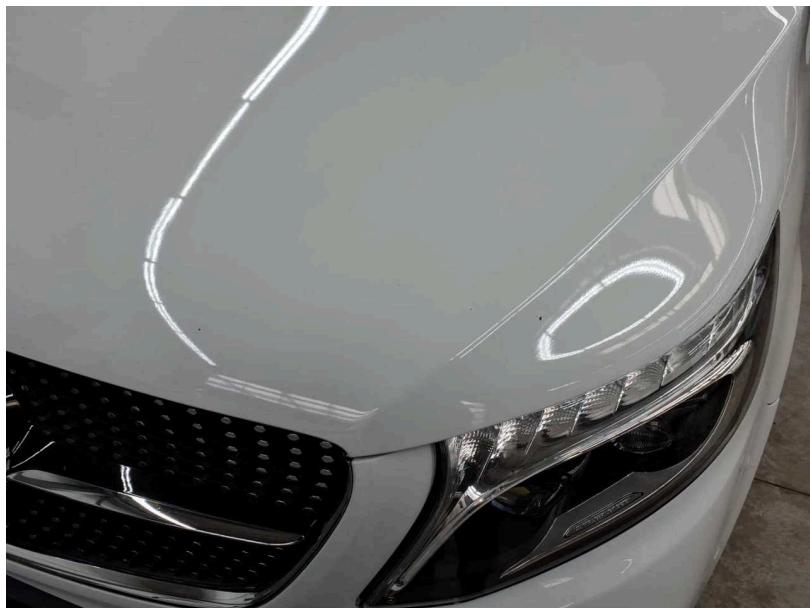
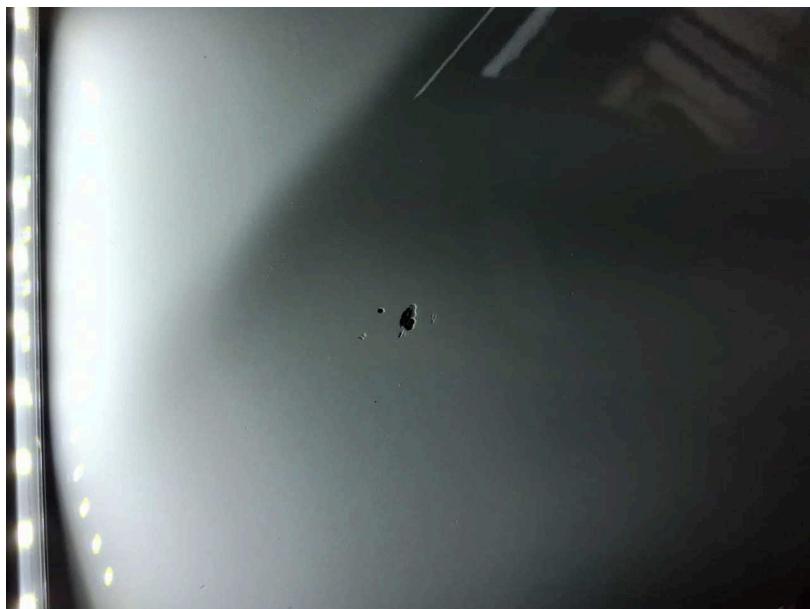
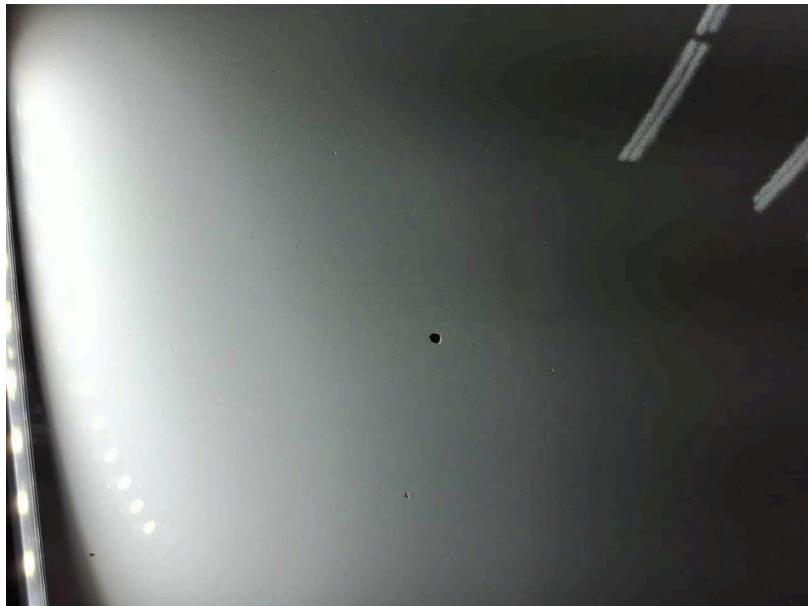
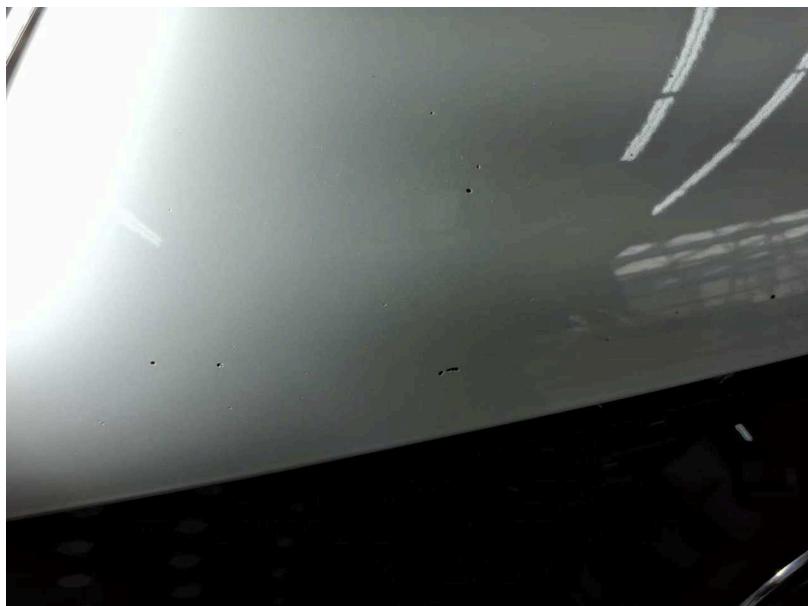
Beschädigung #9: Motorhaube: Motorhaube - Steinschlag - lackieren

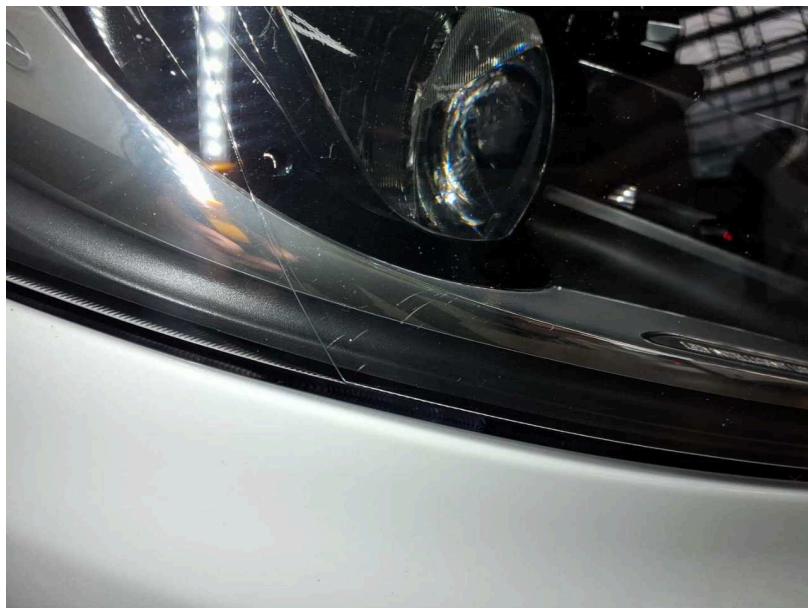
Beschädigung #10: Scheinwerfer: Scheinwerfer rechts - Kratzer - Wertminderung

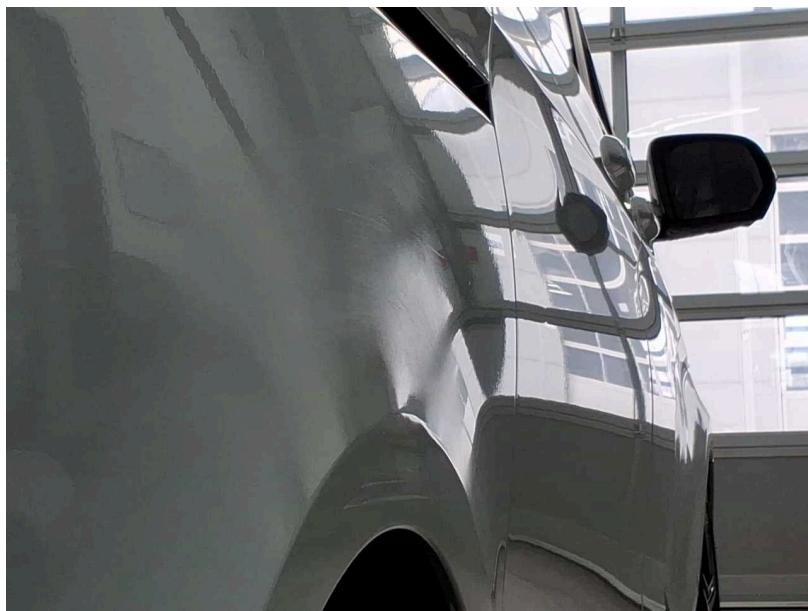
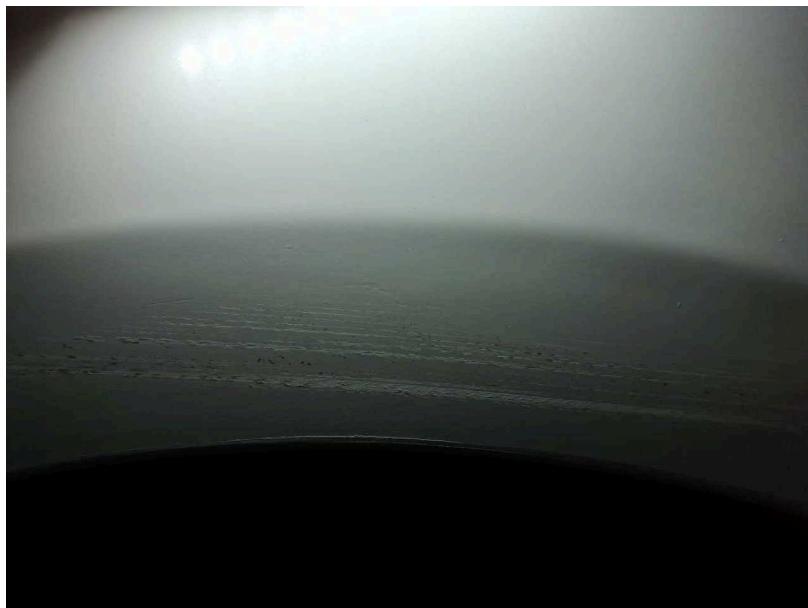
Nr.	Ort	Wertminderung
1	Seitenwand links, Seitenwand rechts, Tür hinten links, Tür vorne links, nicht fachgerecht ausgeführt

Nr.	Ort	Messung
1	Seitenwand links	281 µm
2	Seitenwand rechts	187 µm
3	Tür hinten links	191 µm
4	Tür vorne links	185 µm

Beschädigung #12: Seitenwand rechts: Seitenwand - nicht fachgerecht instandgesetzt - lackieren

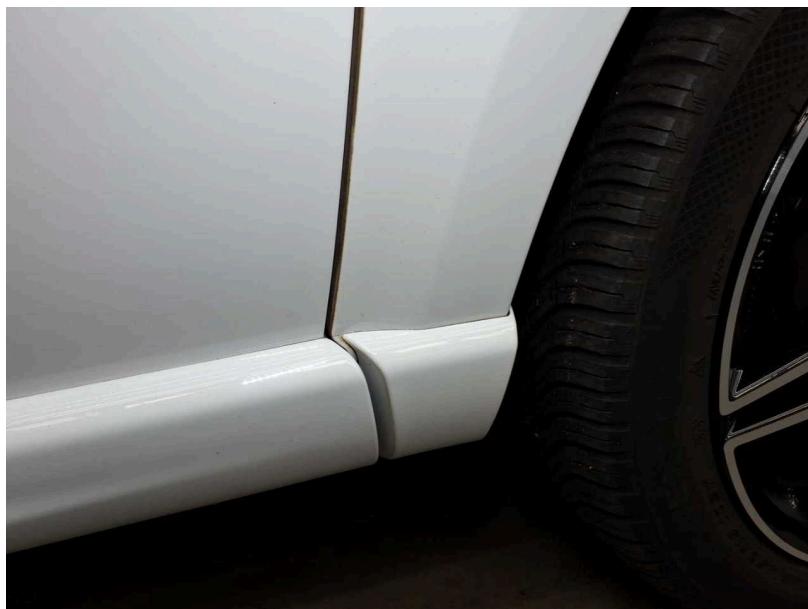
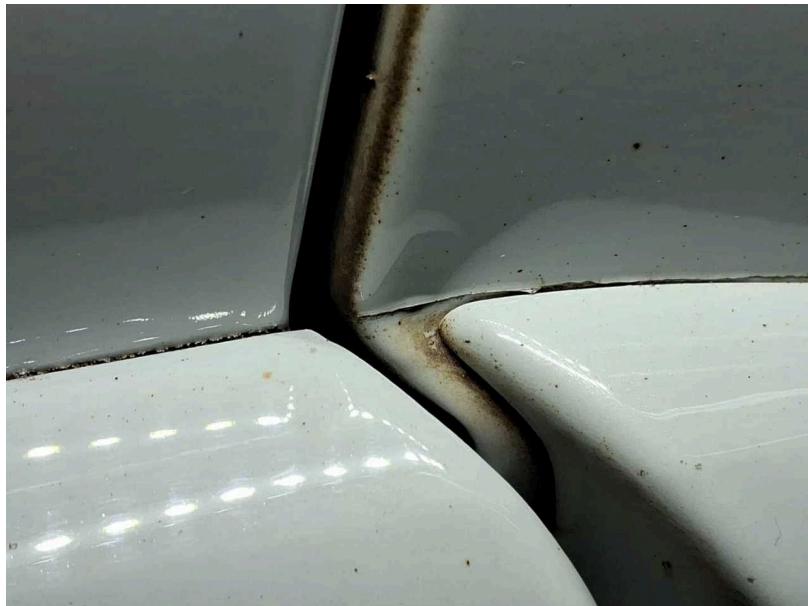
Beschädigung #13: Seitenwand links: Seitenwand - nicht fachgerecht instandgesetzt - lackieren

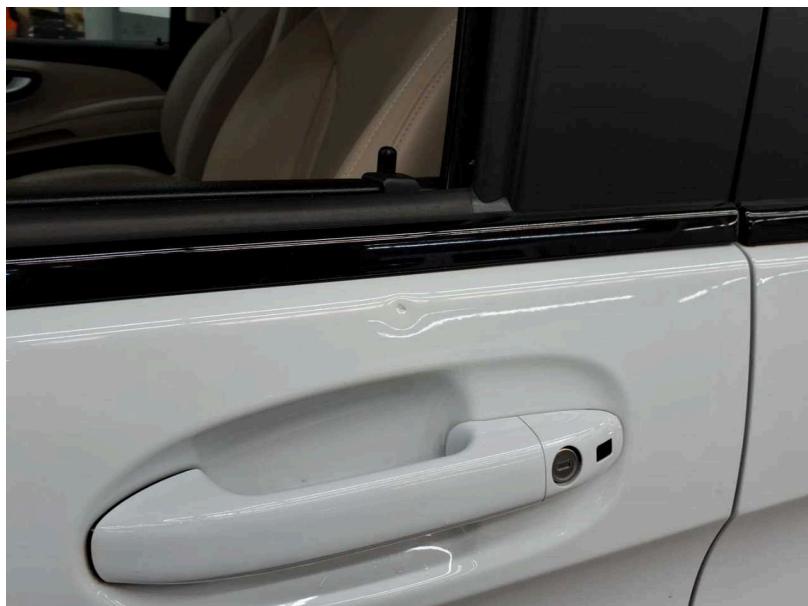
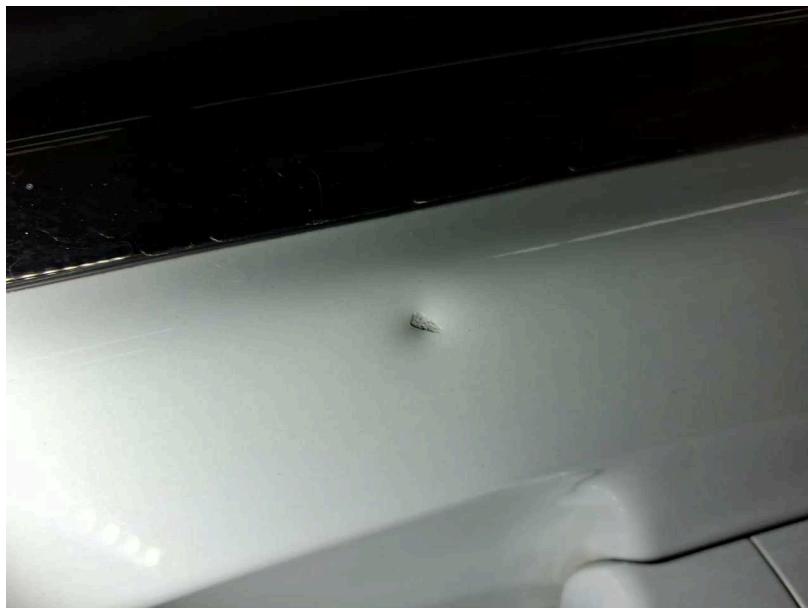
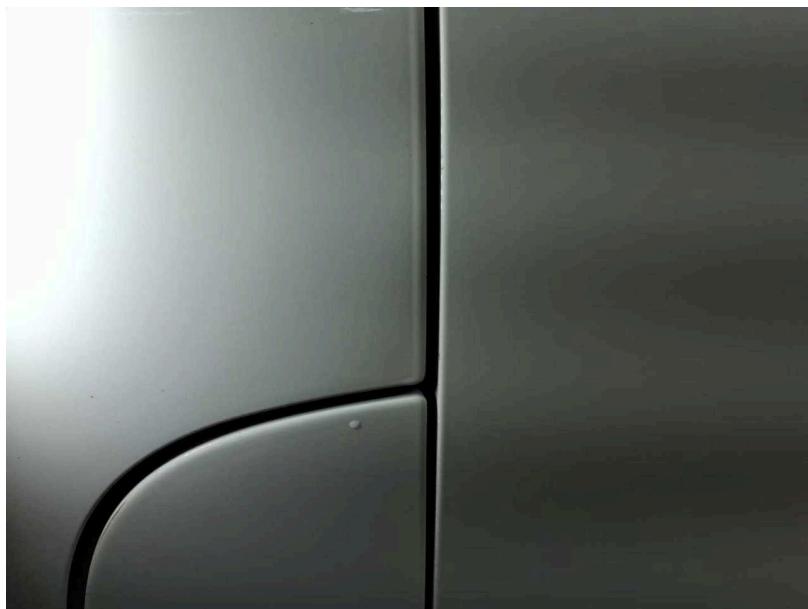
Beschädigung #14: Tür vorn links: Tür - Delle(n) - instandsetzen und lackieren

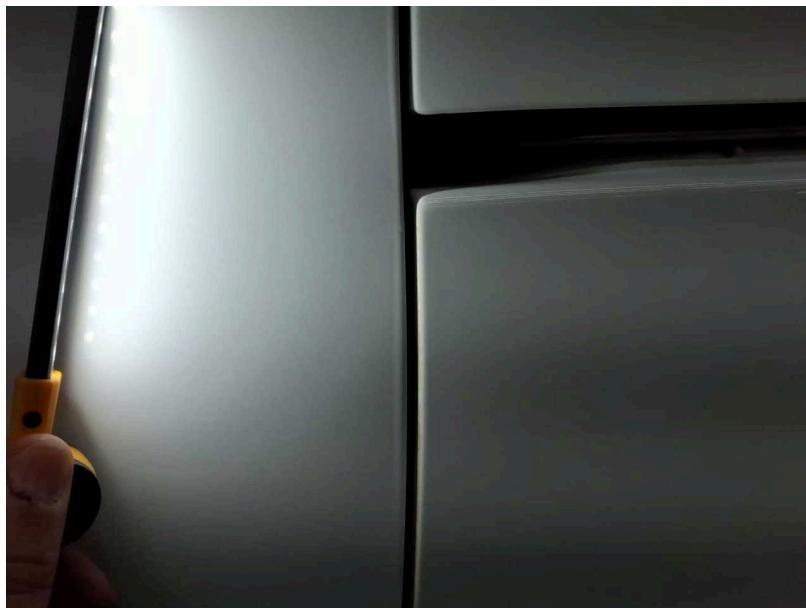
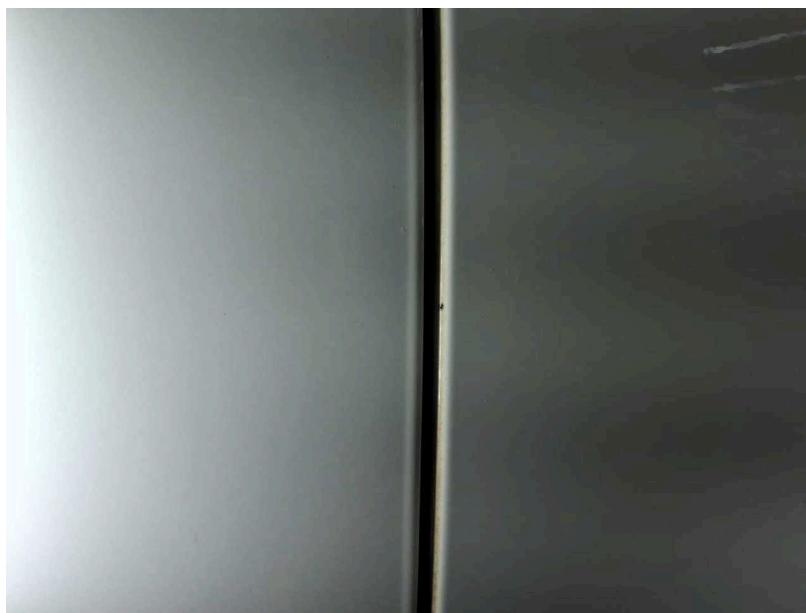
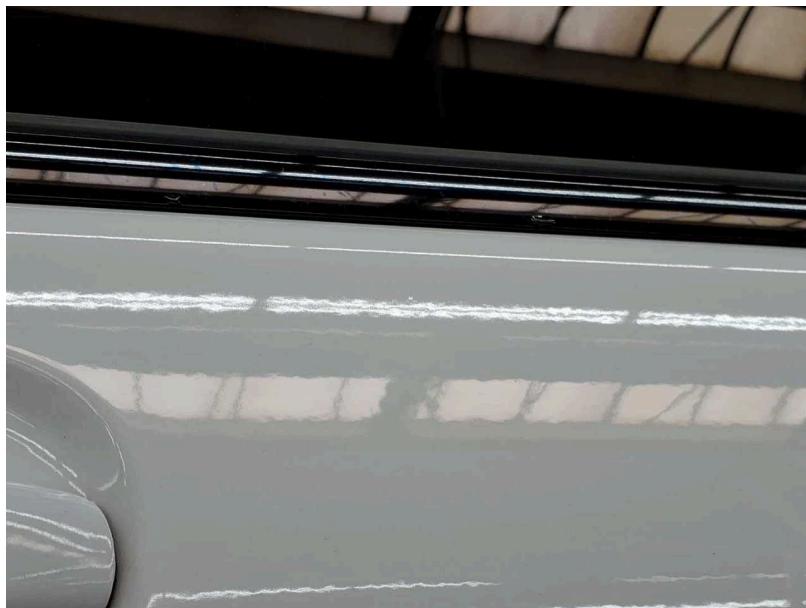
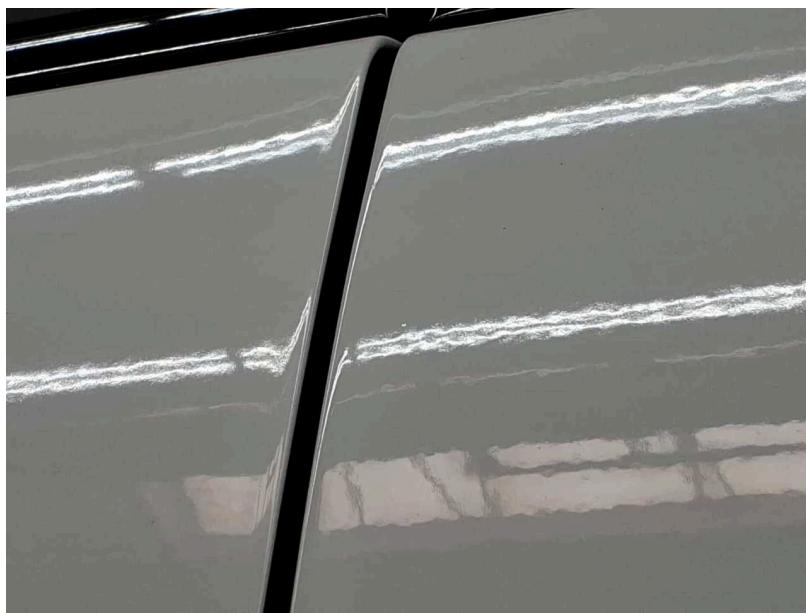
Beschädigung #15: Schiebetür links: Schiebetür mit Glasscheibe (Einschlüsse und Lacknase) - nicht fachgerecht instandgesetzt - instandsetzen und lackieren

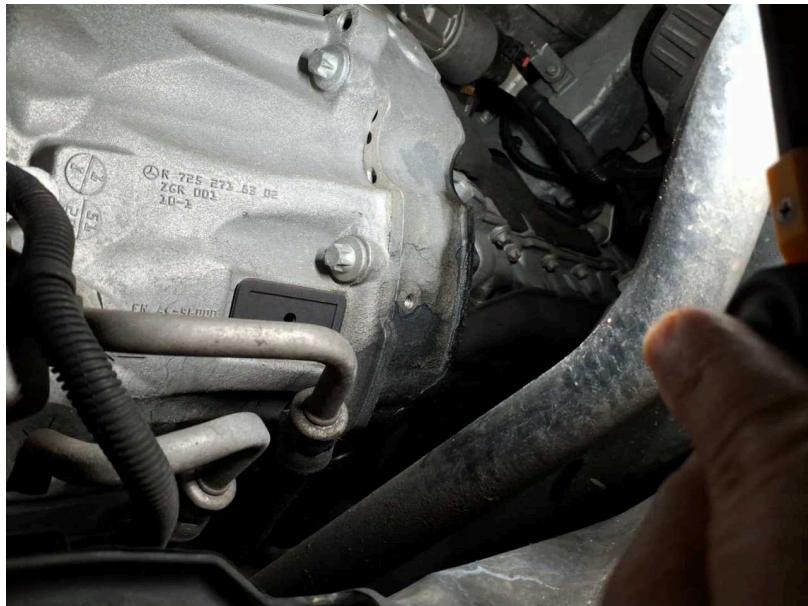
Beschädigung #16: Motor: Ladeluftkühler (+ Tandemölpumpe undicht-> Halter mit Dichtring erneuern) - undicht - erneuern

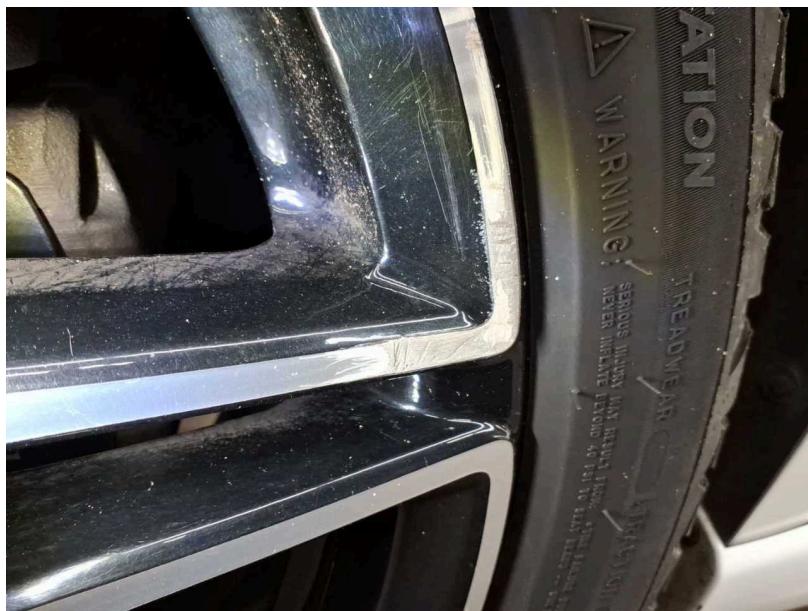
Beschädigung #17: Rad/Reifen: Leichtmetallfelge vorn links - Kratzer - erneuern

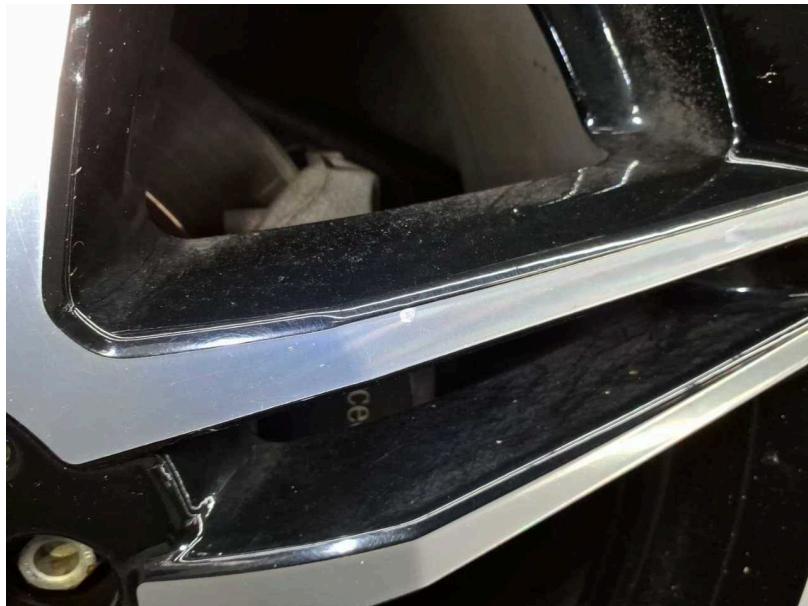
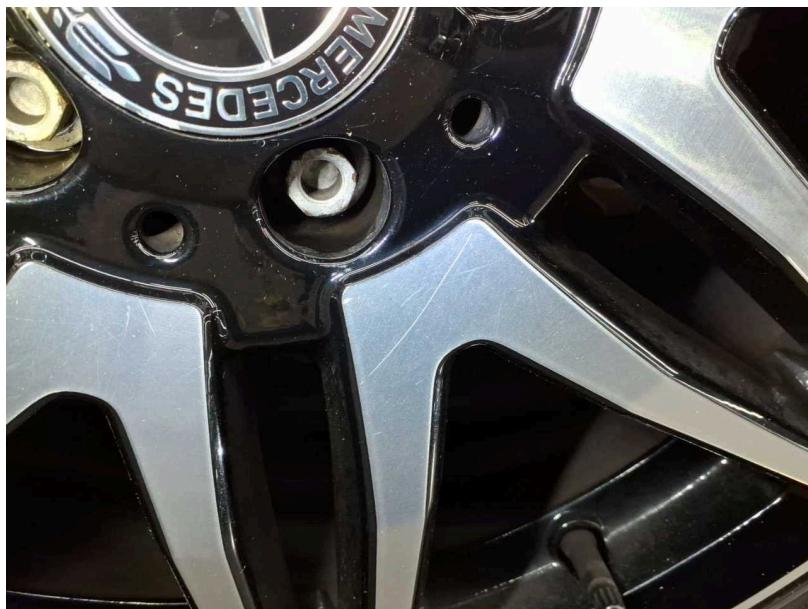
Beschädigung #18: Rad/Reifen: Leichtmetallfelge hinten links - Kratzer - erneuern

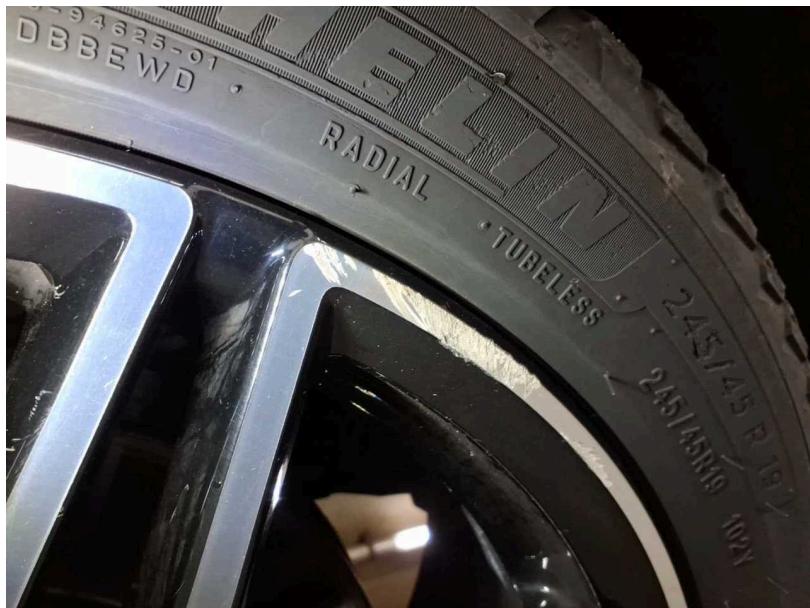
Beschädigung #19: Rad/Reifen: Leichtmetallfelge vorn rechts - Kratzer - erneuern

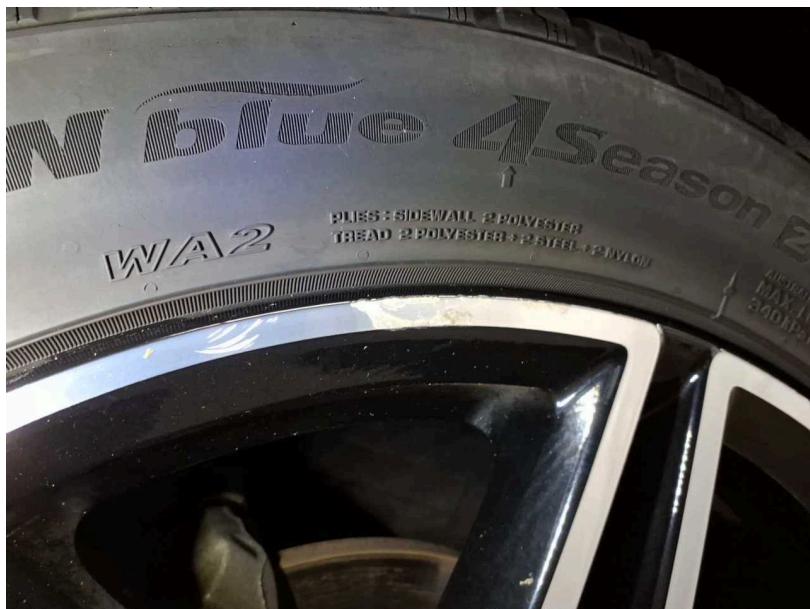
Beschädigung #20: Rad/Reifen: Leichtmetallfelge hinten rechts - Kratzer - erneuern

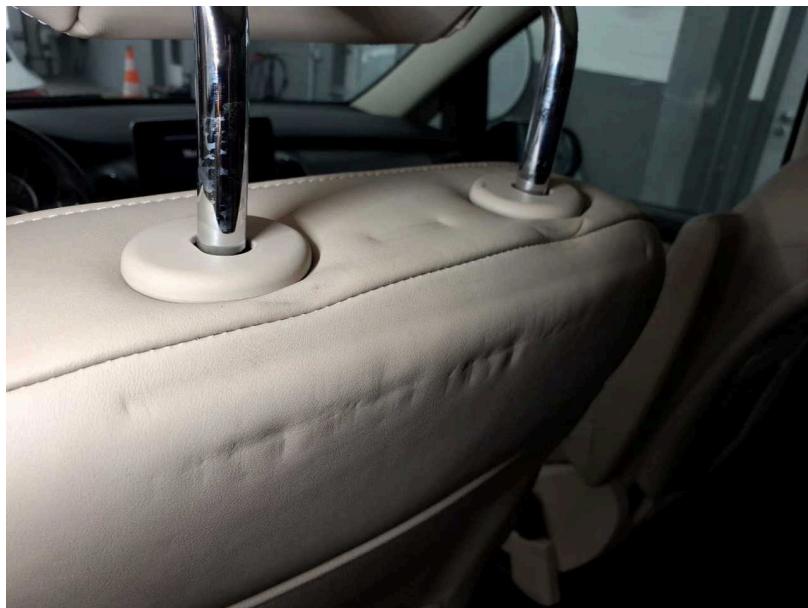
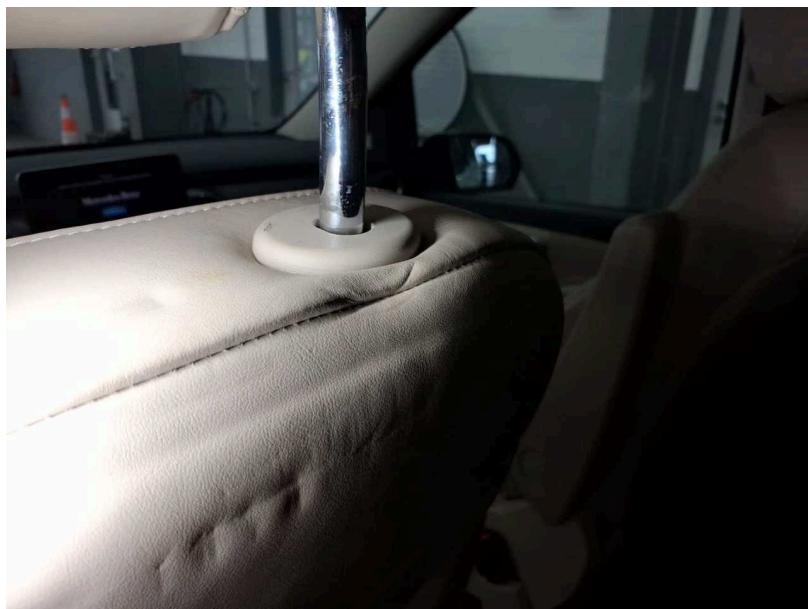
Beschädigung #21: Sitz vorn: Lehnenbezug links - verformt - erneuern

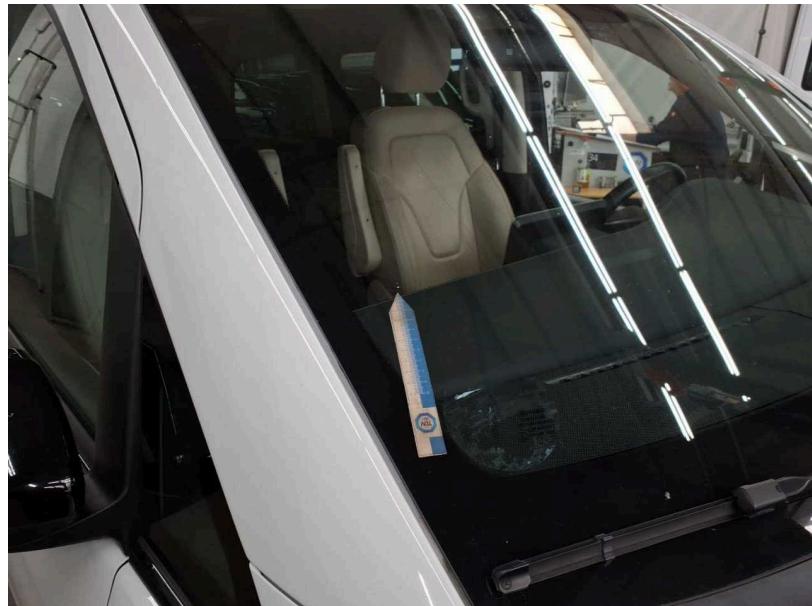
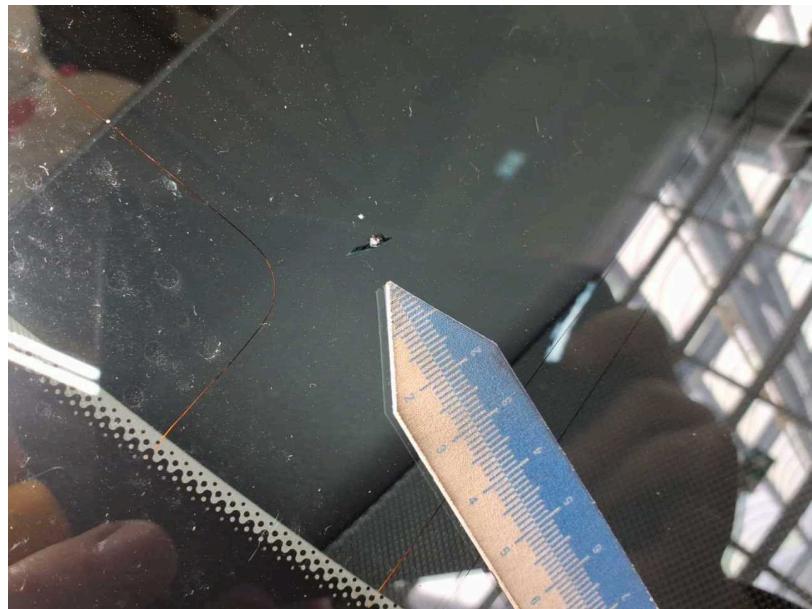
- Das Fahrzeug war zum Zeitpunkt der Besichtigung, aufgrund des unter Unfall oder wertmindernden Faktoren aufgeführten Schadenmerkmals, nicht betriebs bzw. verkehrssicher.
Dies hat folgenden Grund: Windschutzscheibe gerissen.

Beschädigung #22: Verglasung: Frontscheibe mit Spurhalteassistent - gebrochen / gerissen - erneuern

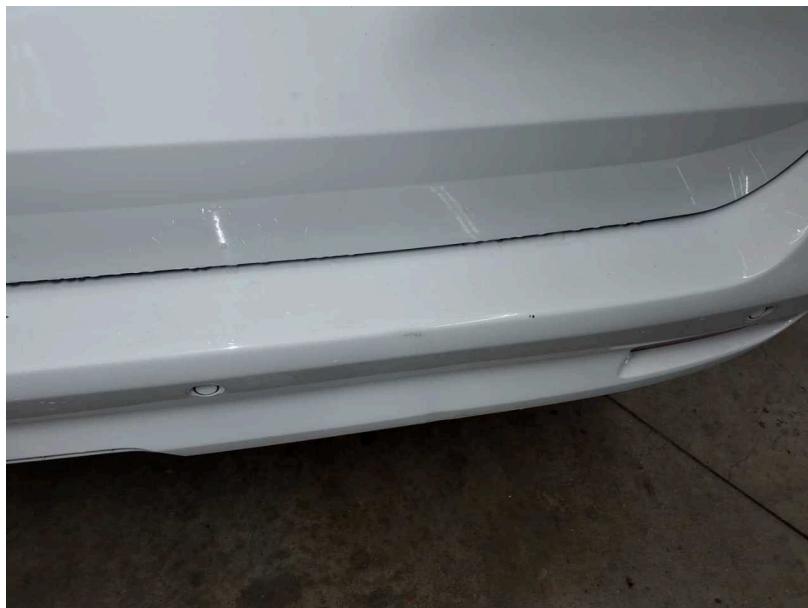
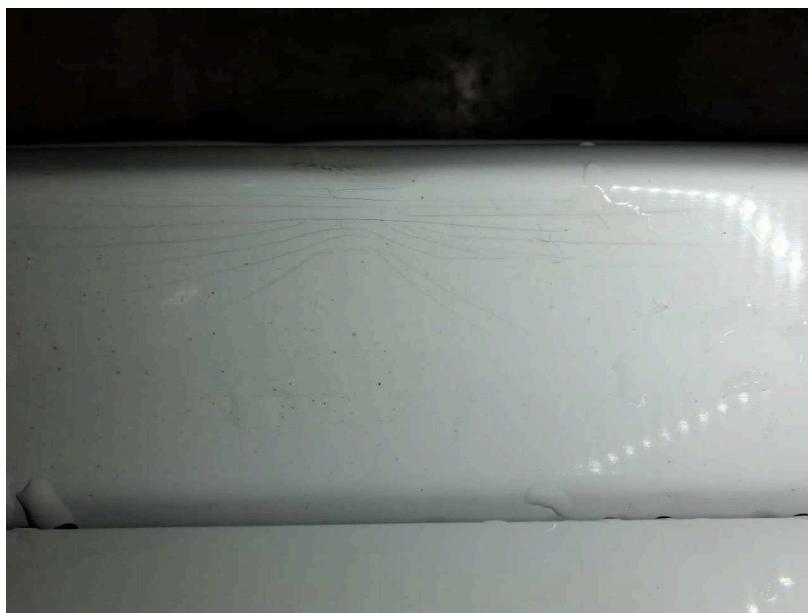
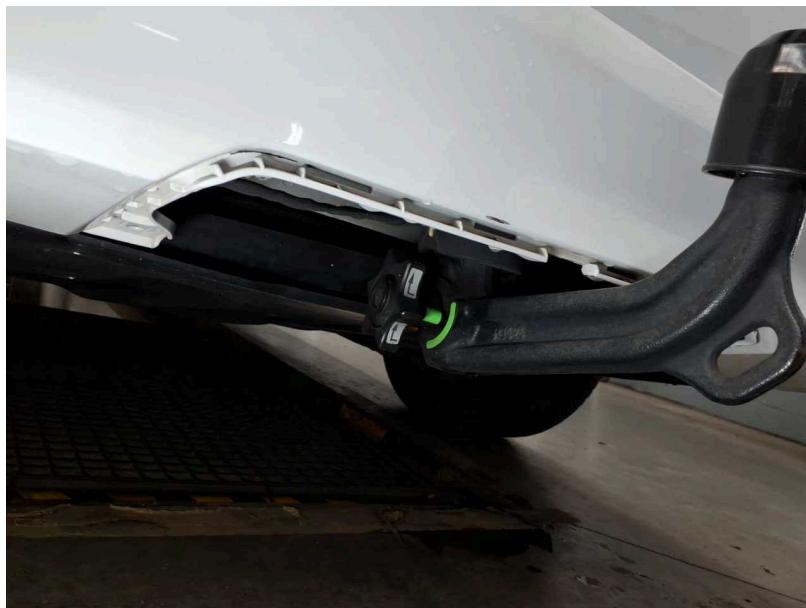
Beschädigung #24: Stoßfänger hinten: Stoßfänger hinten (+ Abdeckung fehlt, Kostenausweitung möglich) - gebrochen / gerissen - erneuern

Beschädigung #24: Stossfänger hinten: Stossfänger hinten (+ Abdeckung fehlt, Kostenausweitung möglich) - gebrochen / gerissen - erneuern -

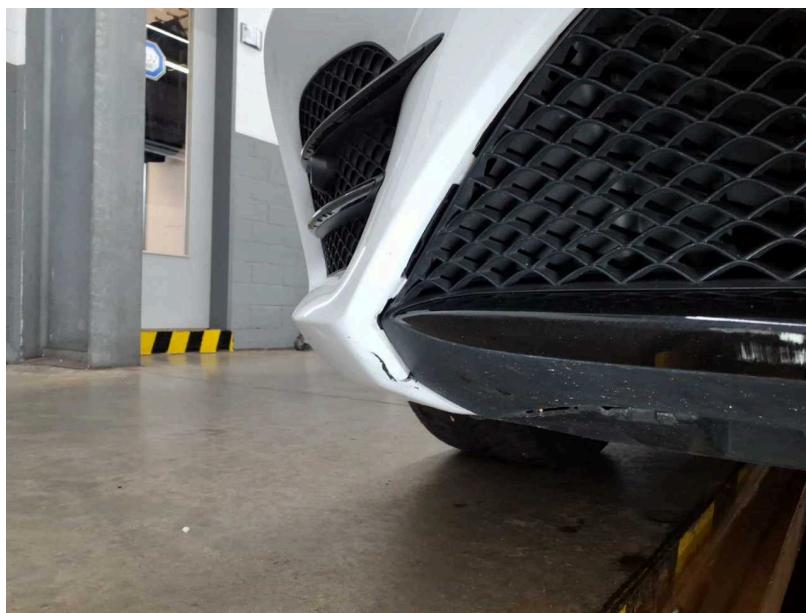
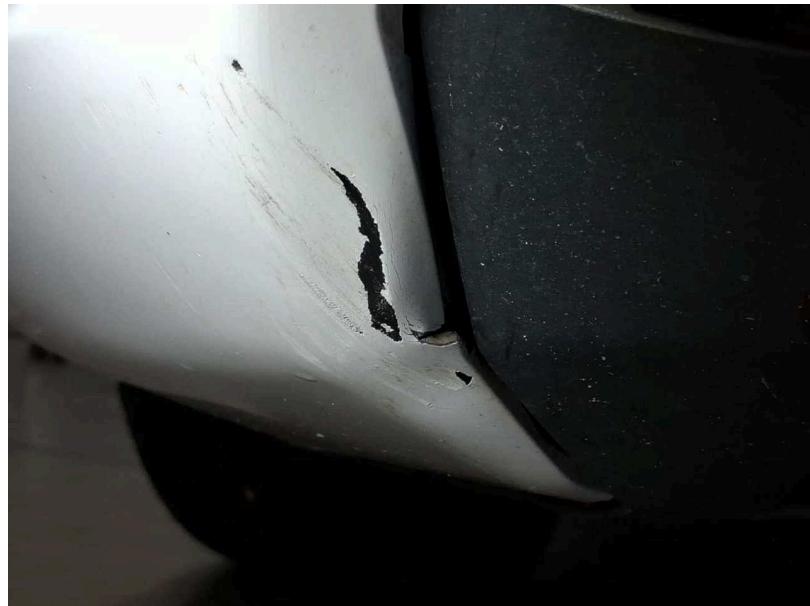
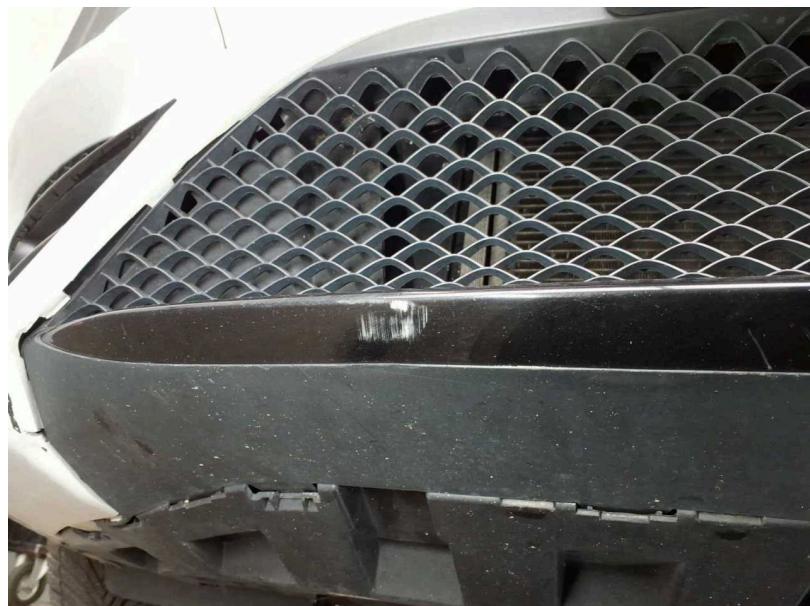
Beschädigung #25: Stossfänger vorn: Stossfänger vorn (+ Zierleiste, Kostenausweitung möglich) - gebrochen / gerissen - erneuern

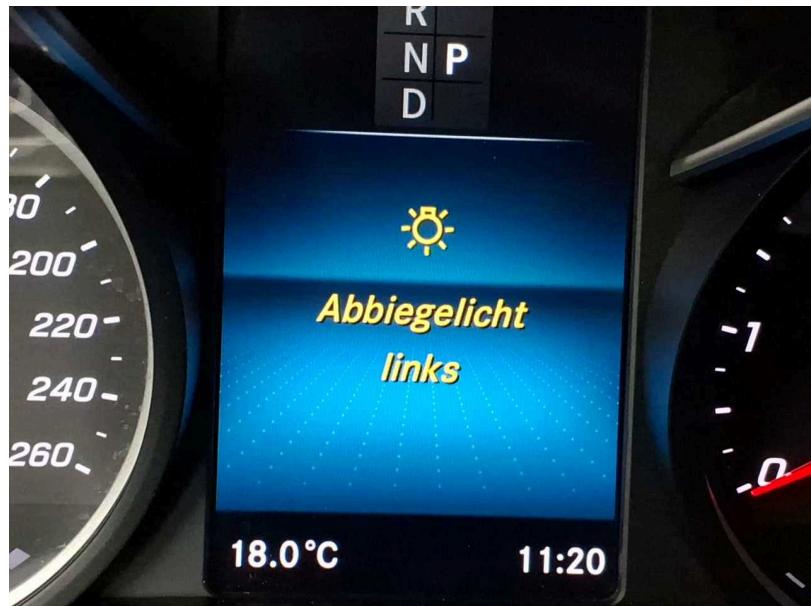
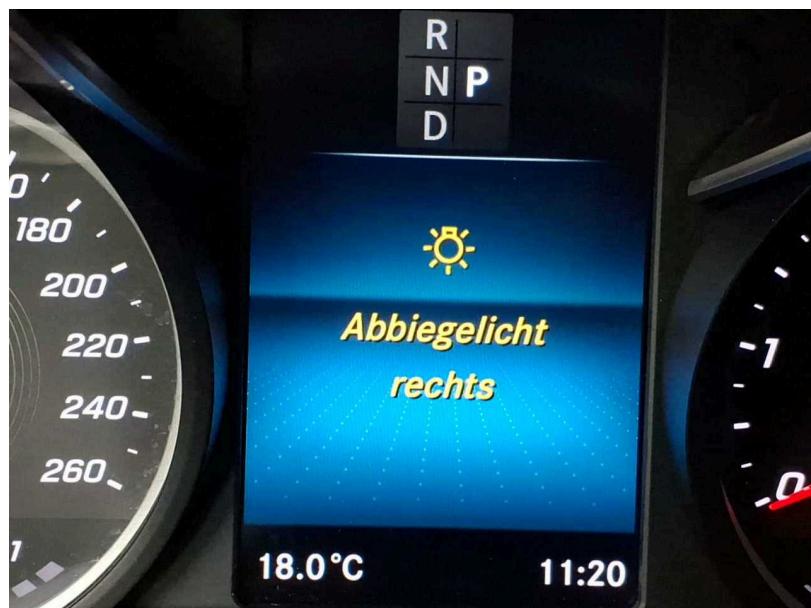
Beschädigung #26: Scheinwerfer: Scheinwerfer rechts (& links) - elektrischer Fehler - erneuern

<table><tr> <th>Fehler</th><th>Text</th><th colspan="2">Status</th></tr><tr> <td>B283913</td><td>Das Abbiegelicht hat Funktionsstörung. Es liegt eine Unterbrechung vor.</td><td colspan="2">A+S</td></tr></table>
