PROTOKOLLNUMMER: 41617281

Gutachten

Betreff	Remarketing
Auftrag durch	Mercedes-Benz Leasing GmbH Siemensstr. 7 70469 Stuttgart
Besichtigungsdatum / Ort	19.09.2025
Fahrzeugart	Van
Hersteller	Mercedes-Benz
Modell / Verkaufsbezeichnung	V 220 d 4MATIC EDITION Lang
Schlüssel-Nummern HSN / TSN	2222 AAZ 00888
Fahrzeug-Identnummer	W1V44781313978528
Anzahl Besitzer	1
Erstzulassung	16.03.2022
Fahrzeug Dokumente	Zum Zeitpunkt der Besichtigung lag die Zulassungsbescheinigung Teil 2 (Brief) vor, die Zulassungsbescheinigung Teil 1 (Schein) lag nicht vor. (Kopie) ZB Teil 1 (Schein) nicht entgegen genommen
Nummer ZB2	GH750250
Fahrzeug Kennzeichen	Kennzeichen nicht entgegen genommen
Laufleistung	44.833 km / abgelesen
Farbe / Farbcode	9197 obsidianschwarz metallic
Antriebsart	Allradantrieb
Kraftstoffart	Diesel
Hubraum / Leistung	1.950 ccm/ 120 kW
Zylinder / Schadstoffklasse	4 / EURO6;WLTP;AP;PI/CI; M, N1 I
Leergewicht (kg)	2.220
zul. Gesamtgewicht (kg)	3.200
zul. Nutzlast (kg)	758

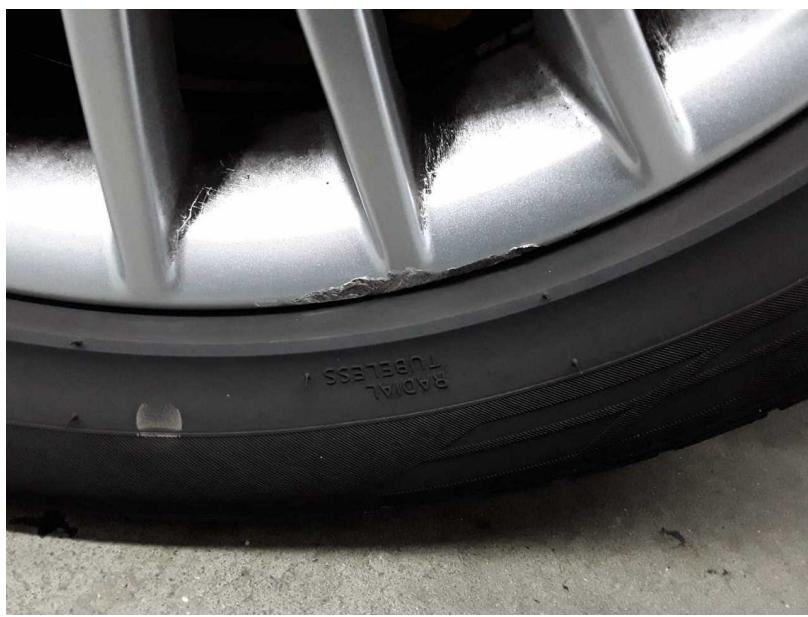
Beschädigung #1: Rad/Reifen: Leichtmetallfelge vorn rechts - beschädigt - kein Abzug

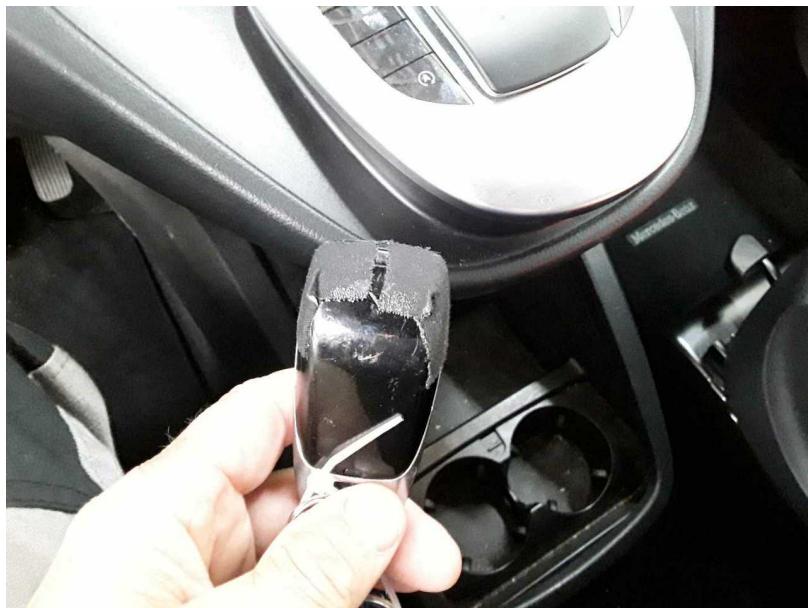
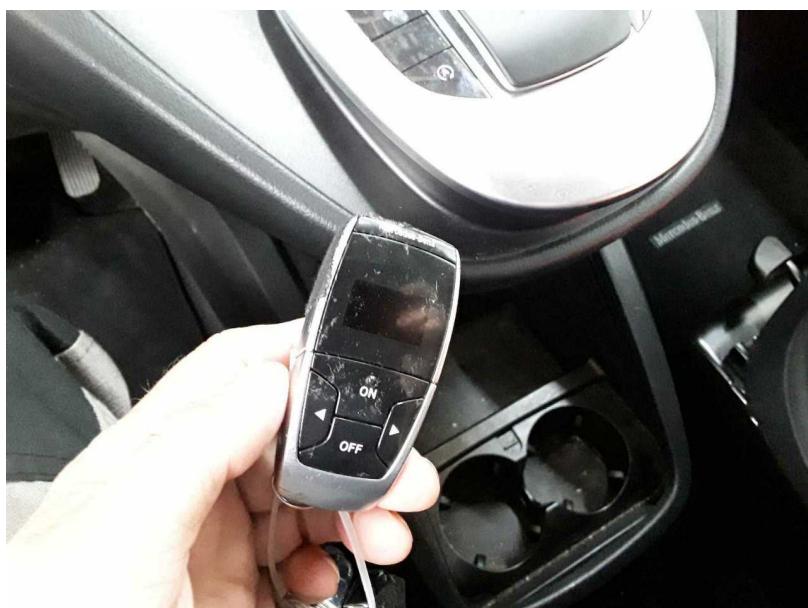
Beschädigung #2: Heizungssystem: Fernbedienung Standheizung - beschädigt - instandsetzen

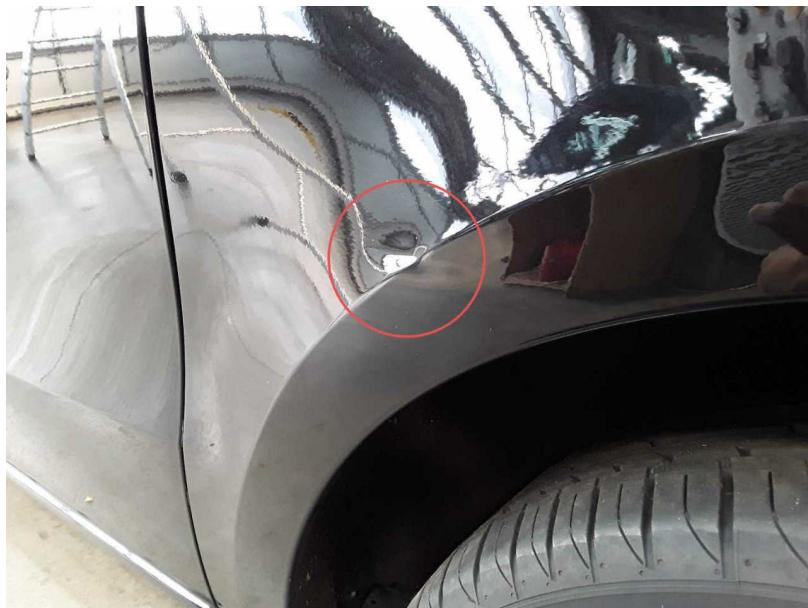
Beschädigung #3: Seitenwand links: Seitenwand - Delle(n) - Smart Repair

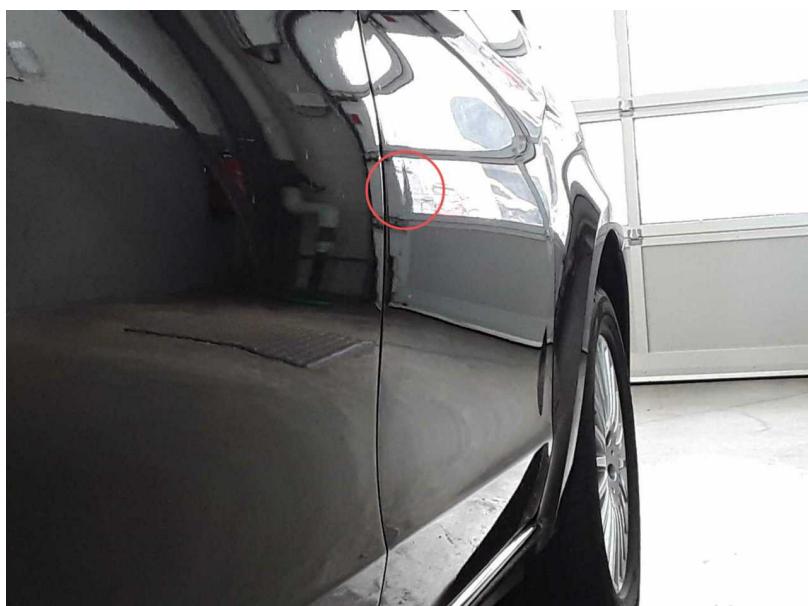
Beschädigung #4: Tür vorn rechts: Tür - Delle(n) - Smart Repair

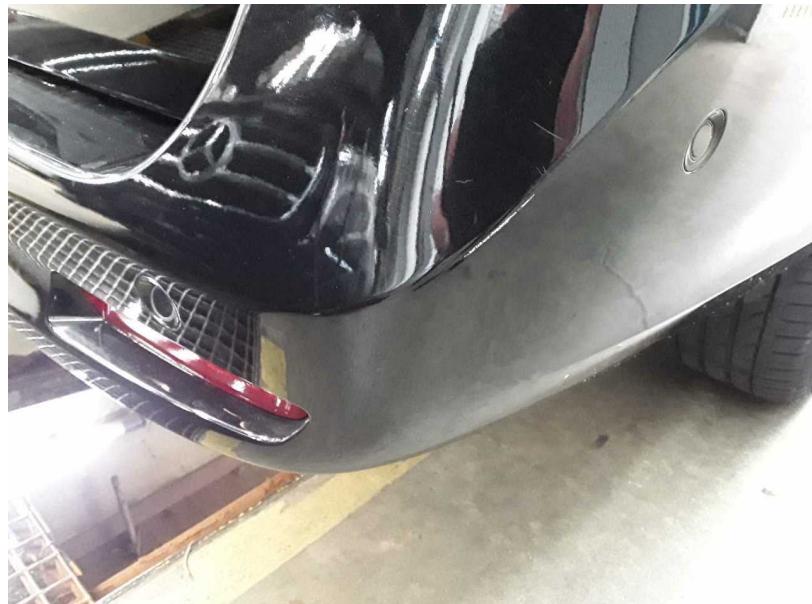
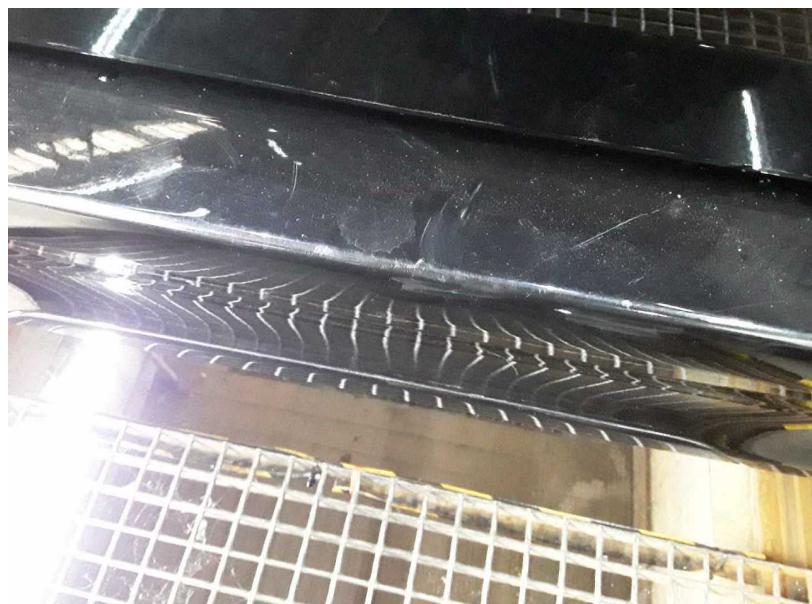
Beschädigung #6: Stossfänger hinten: Stossfänger mit Parktronic - Kratzer - lackieren
