PROTOKOLLNUMMER: 41715994

Gutachten

Betreff	Remarketing
Auftrag durch	Mercedes-Benz Leasing GmbH Siemensstr. 7 70469 Stuttgart
Besichtigungsdatum / Ort	25.09.2025
Fahrzeugart	Transporter
Hersteller	Mercedes-Benz
Modell / Verkaufsbezeichnung	Sprinter 519 CDI
Schlüssel-Nummern HSN / TSN	2222 BFB 10044
Fahrzeug-Identnummer	W1V9072551N217108
Anzahl Besitzer	1
Erstzulassung	11.10.2022
Nächste HU	10/2026
Fahrzeug Dokumente	Zum Zeitpunkt der Besichtigung lag die Zulassungsbescheinigung Teil 2 (Brief) vor, die Zulassungsbescheinigung Teil 1 (Schein) lag nicht vor. (Kopie) ZB Teil 1 (Schein) nicht entgegen genommen
Nummer ZB2	GP644731
Fahrzeug Kennzeichen	Kennzeichen nicht entgegen genommen
Laufleistung	111.147 km / abgelesen
Farbe / Farbcode	9147 arktikweiß
Antriebsart	Heckantrieb
Kraftstoffart	Diesel
Hubraum / Leistung	1.950 ccm/ 140 kW
Zylinder / Schadstoffklasse	4 / EUROVI; E; M, N
zul. Gesamtgewicht (kg)	3.500
Anzahl Türen / Anzahl Sitze	4 / 6
Getriebe	Automatik

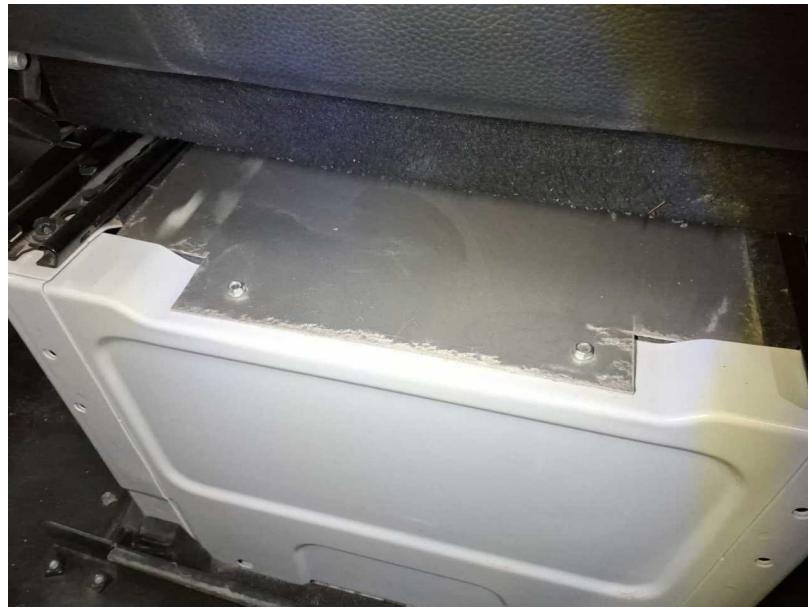
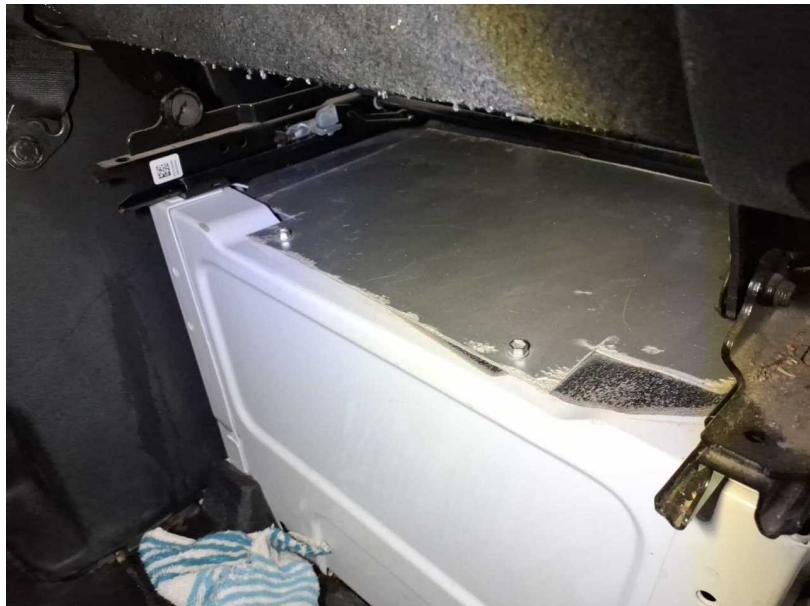
Nr.	Bauteilgruppe	Beschreibung	Rep.Kosten	Minderwert
3	elektronische Systeme	elektronische Systeme (Kostenausweitung möglich) - elektrischer Fehler - kein Abzug	0,00 €	0,00 €
4	Interieur	Innenraum - Löcher - Wertminderung	50,00 €	50,00 €
5	Blinkleuchte	Spiegel links - gebrochen / gerissen - erneuern	60,00 €	60,00 €
6	Scheibenreinigung	Scheibenwischerblätter vorn - beschädigt - erneuern	90,00 €	90,00 €
7	Verkleidungen/Abdeckungen	Türverkleidung hinten links - gebrochen / gerissen - erneuern	100,00 €	80,00 €
8	Rad/Reifen	Reifen hinten rechts - beschädigt - erneuern	150,00 €	150,00 €
9	Rad/Reifen	Reifen vorn links - verschlissen - erneuern	150,00 €	150,00 €
10	elektronische Systeme	elektronische Systeme (Kostenausweitung möglich) - elektrischer Fehler - befunden ggf. instandsetzen	150,00 €	150,00 €
11	Heckleuchte	Heckleuchte links - gebrochen / gerissen - erneuern	170,00 €	170,00 €
12	Tür vorn rechts	Tür - Delle / Lackschaden - Smart Repair	200,00 €	200,00 €

**Beschädigung #4:** Interieur: Innenraum - Löcher - Wertminderung

Beschädigung #4: Interieur: Innenraum - Löcher - Wertminderung

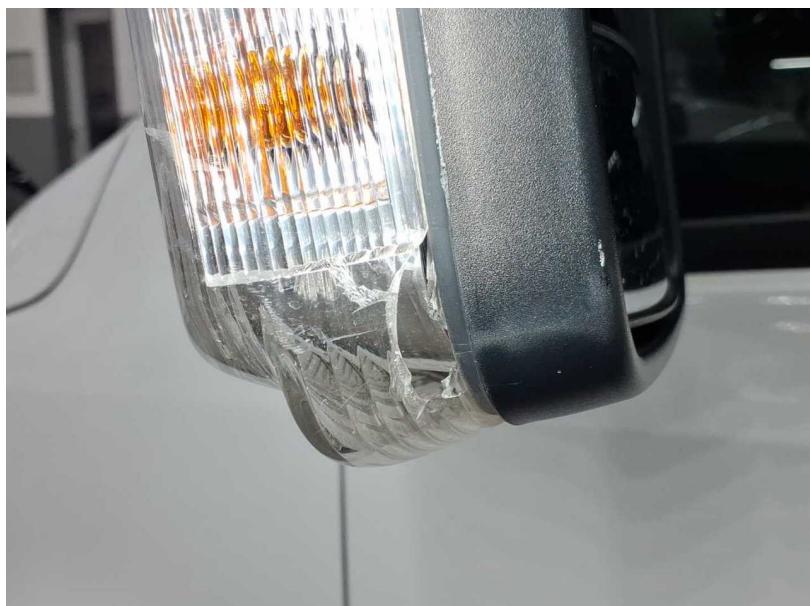
Beschädigung #5: Blinkleuchte: Spiegel links - gebrochen / gerissen - erneuern

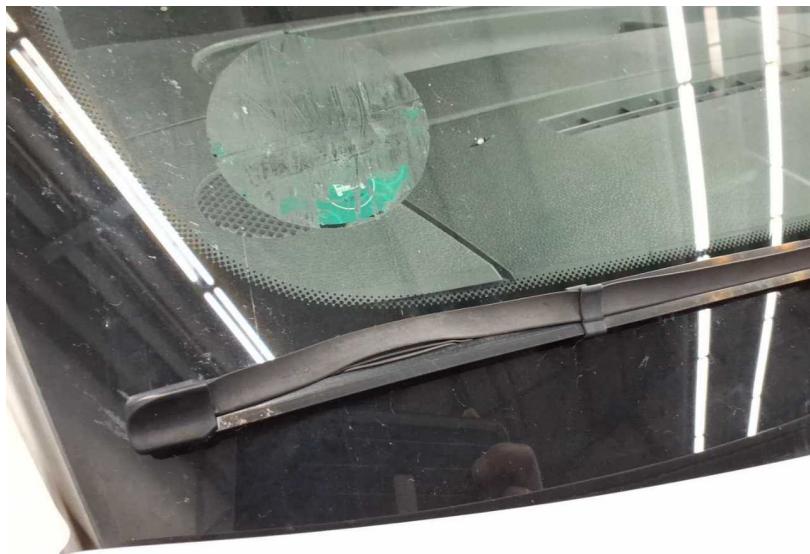
Beschädigung #6: Scheibenreinigung: Scheibenwischerblätter vorn - beschädigt - erneuern

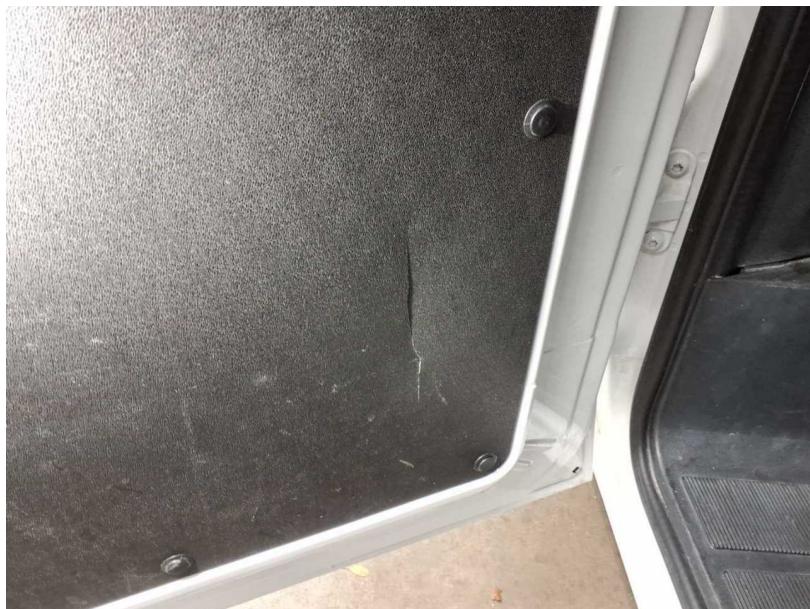
Beschädigung #7: Verkleidungen/Abdeckungen: Türverkleidung hinten links - gebrochen / gerissen - erneuern

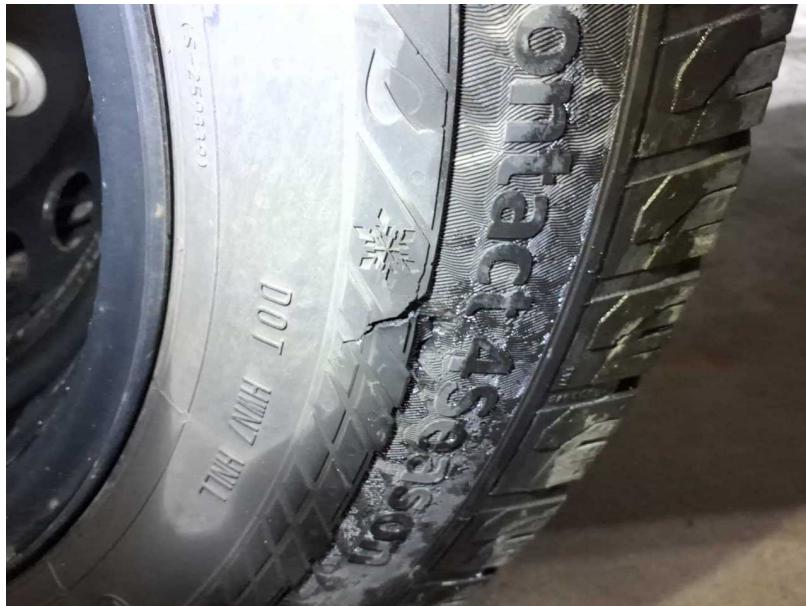
**Beschädigung #8:** Rad/Reifen: Reifen hinten rechts - beschädigt - erneuern

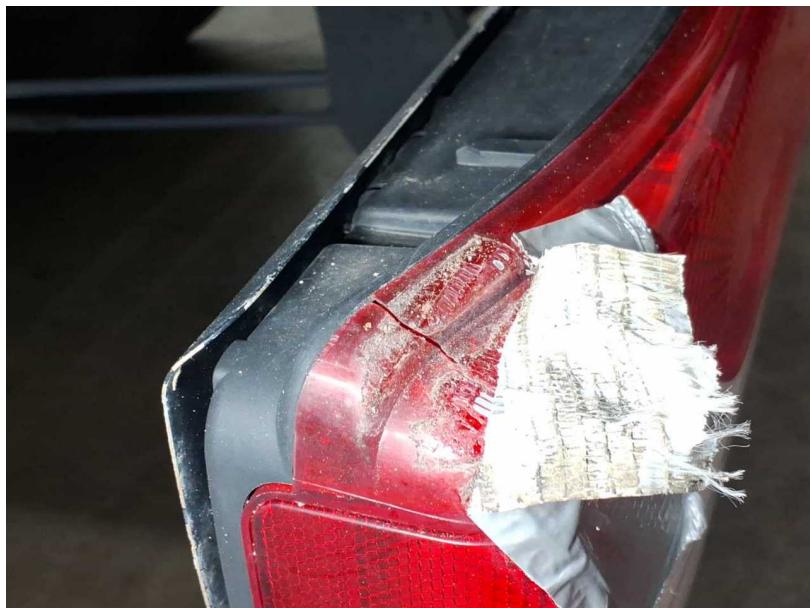
Beschädigung #11: Heckleuchte: Heckleuchte links - gebrochen / gerissen - erneuern

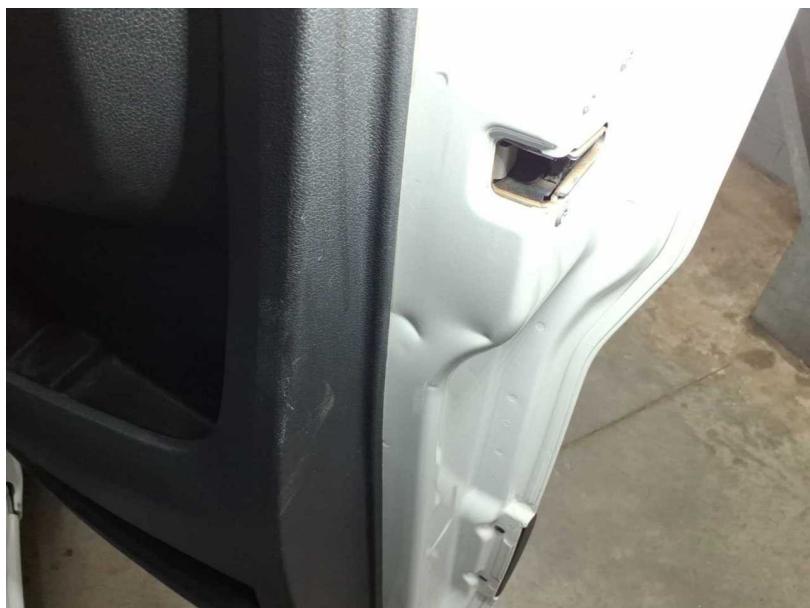
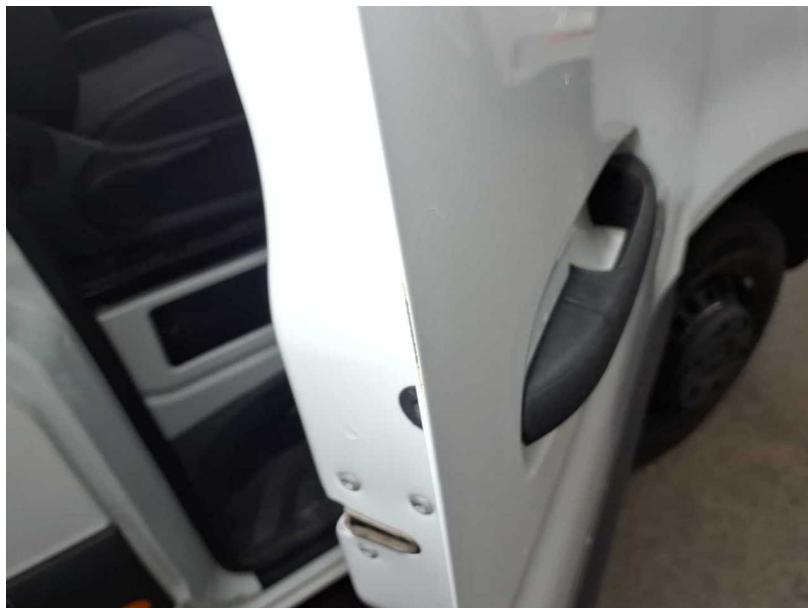
Beschädigung #12: Tür vorn rechts: Tür - Delle / Lackschaden - Smart Repair

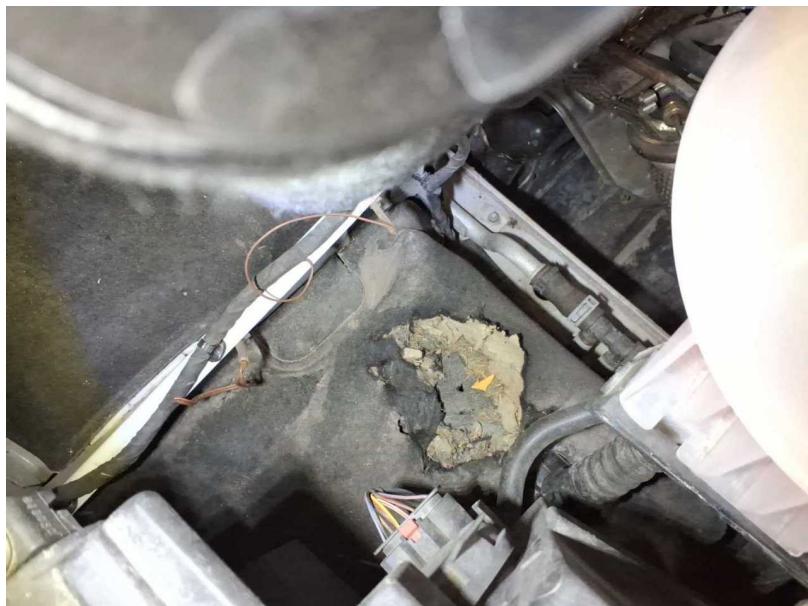
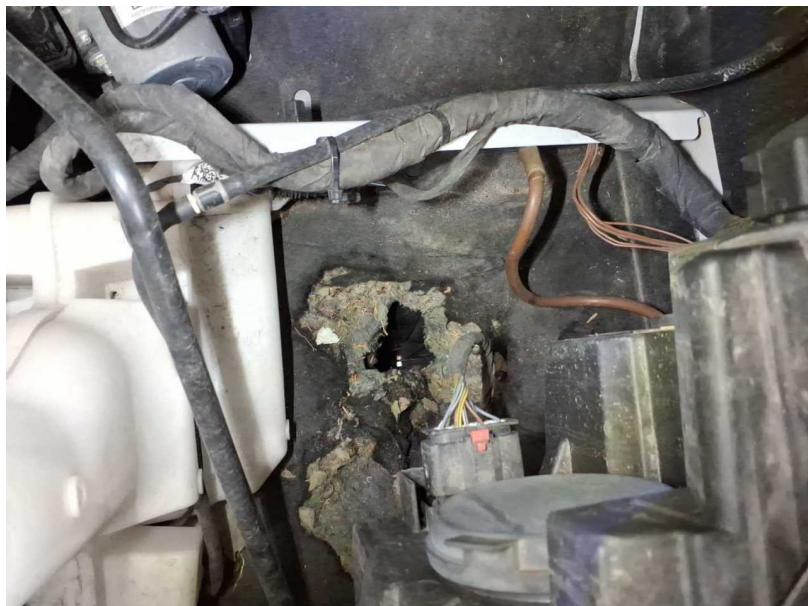
13	Fahrerhaus	Dämmematte (2x, Kostenausweitung möglich) - Marderschaden - erneuern	280,00 €	280,00 €
14	Bremsanlage	Bremsscheiben und Beläge hinten - verschlissen - erneuern	520,00 €	520,00 €
15	Bremsanlage	Bremsscheiben und Beläge vorn - verschlissen - erneuern	540,00 €	540,00 €
16	Sonstiges	Inspektion/Wartung - fällig - durchführen	550,00 €	550,00 €
17	Motorhaube	Motorhaube - Delle(n) - instandsetzen und lackieren	580,00 €	440,00 €
18	Pritsche	Pritsche - beschädigt - Wertminderung	1.000,00 €	1.000,00 €
19	Schweller rechts	Schweller (+ Beplankung Kotflügel VRU ersetzen) - verformt - instandsetzen und lackieren	1.000,00 €	750,00 €
20	Verglasung	Frontscheibe - gebrochen / gerissen - erneuern	1.150,00 €	1.150,00 €

Beschädigung #13: Fahrerhaus: Dämmmatte (2x, Kostenausweitung möglich) - Marderschaden - erneuern

Beschädigung #13: Fahrerhaus: Dämmematte (2x, Kostenausweitung möglich) - Marderschaden - erneuern

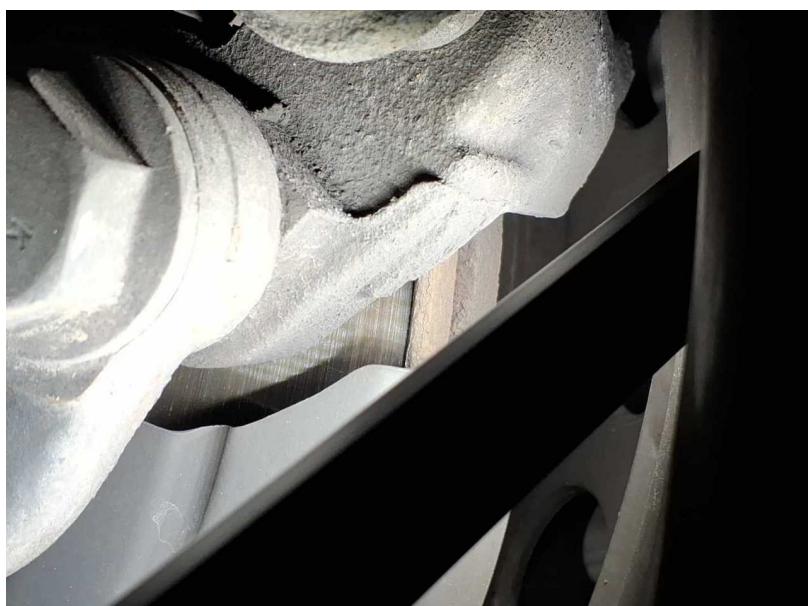
Beschädigung #14: Bremsanlage: Bremsscheiben und Beläge hinten - verschlissen - erneuern

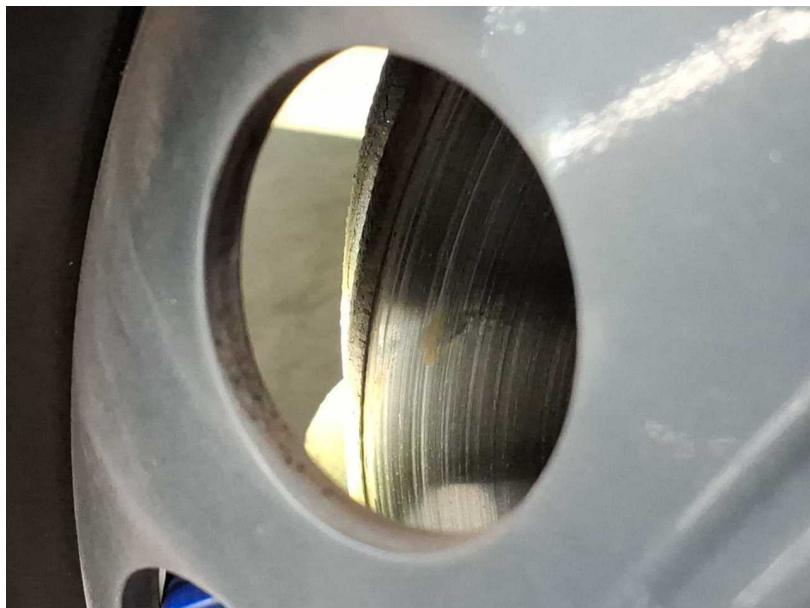
Beschädigung #15: Bremsanlage: Bremsscheiben und Beläge vorn - verschlissen - erneuern

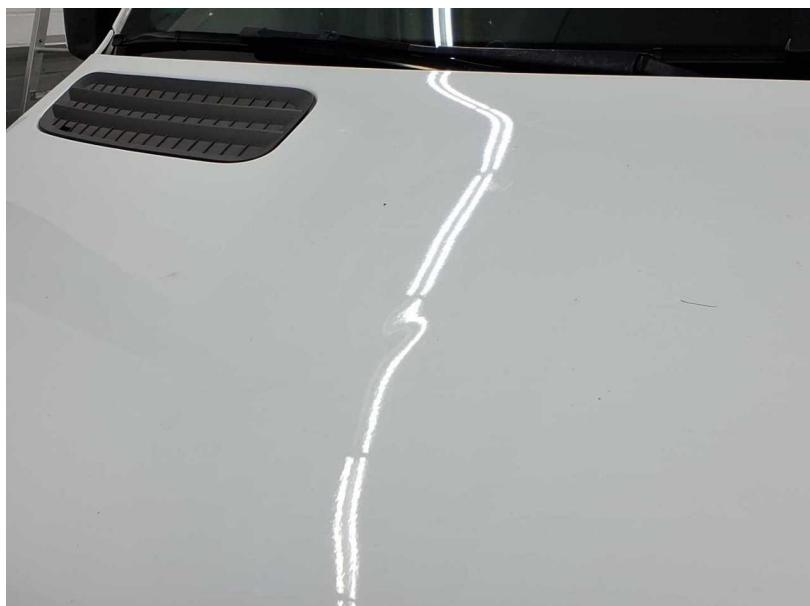
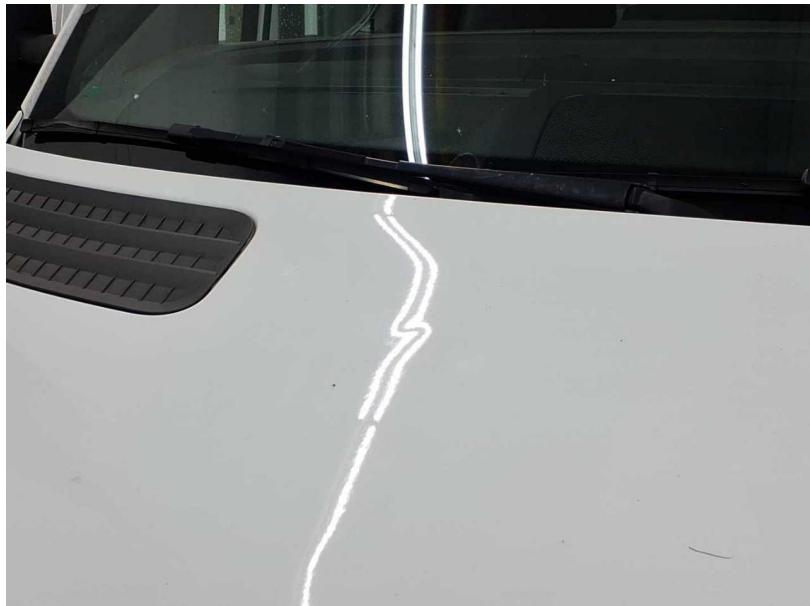
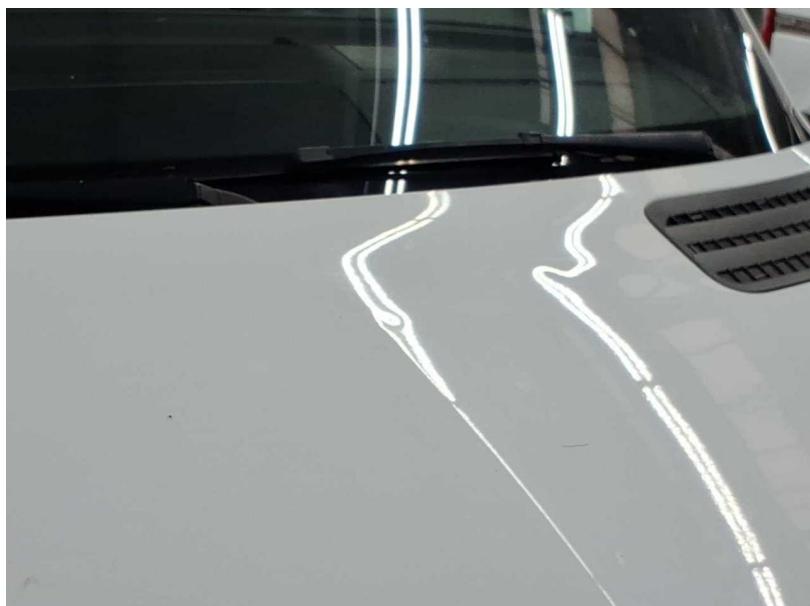
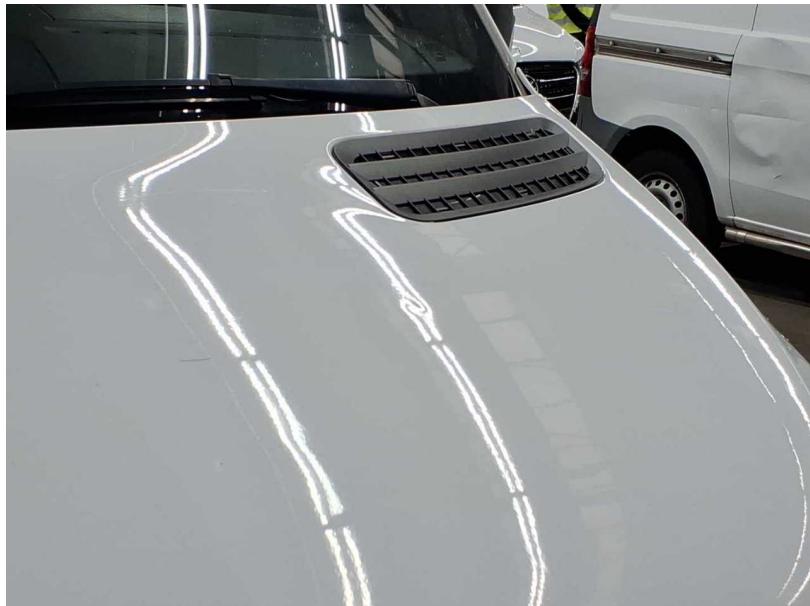
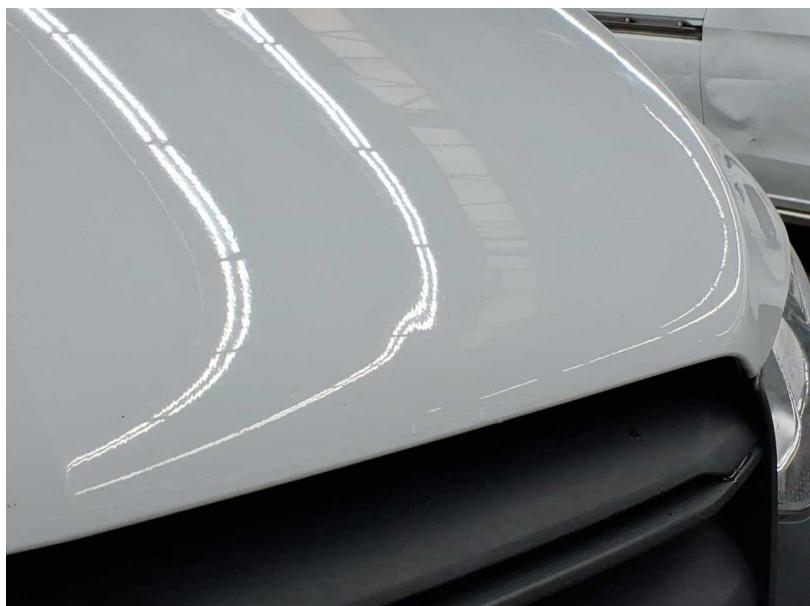
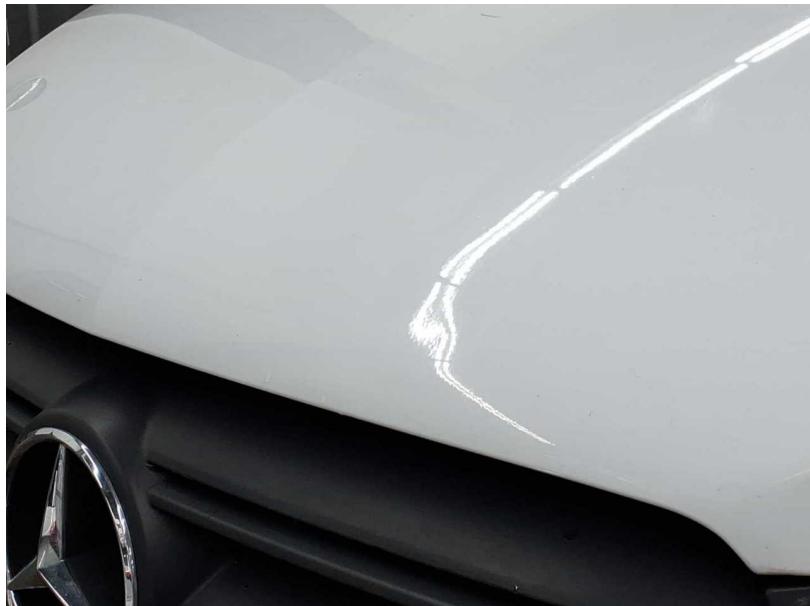
Beschädigung #17: Motorhaube: Motorhaube - Delle(n) - instandsetzen und lackieren

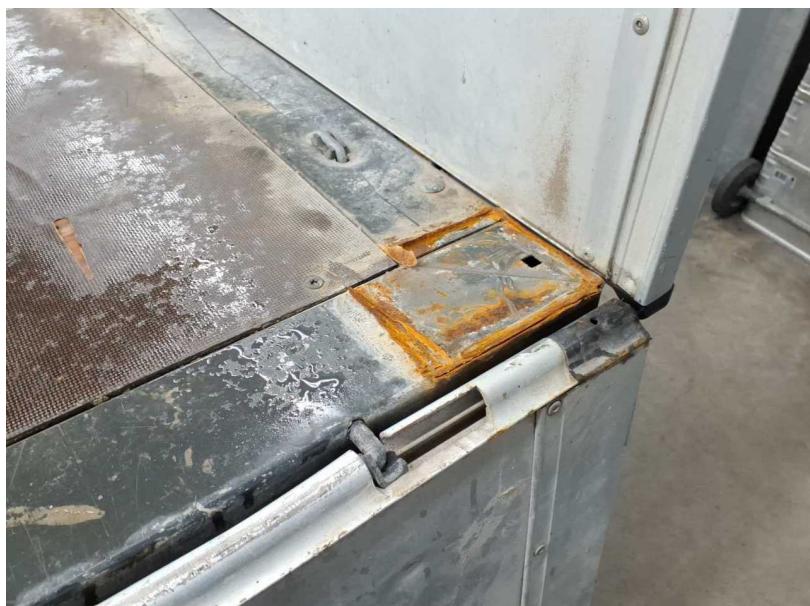
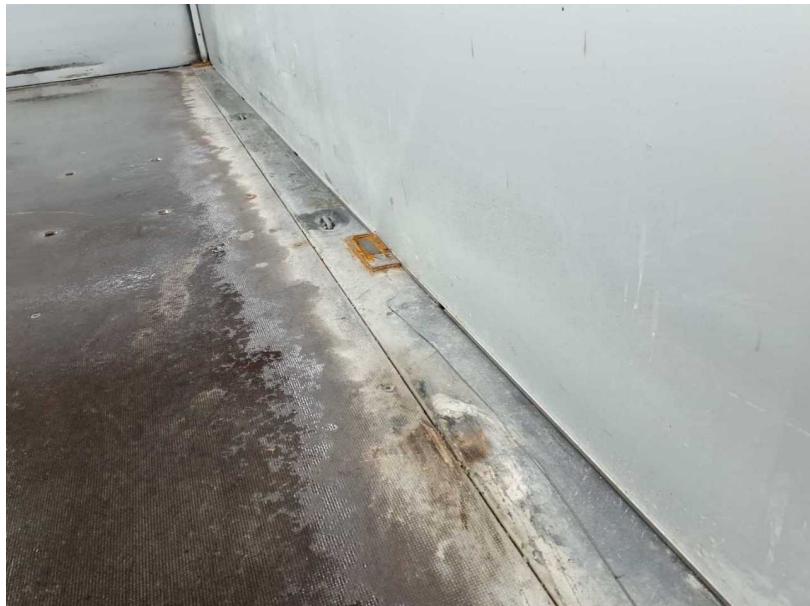
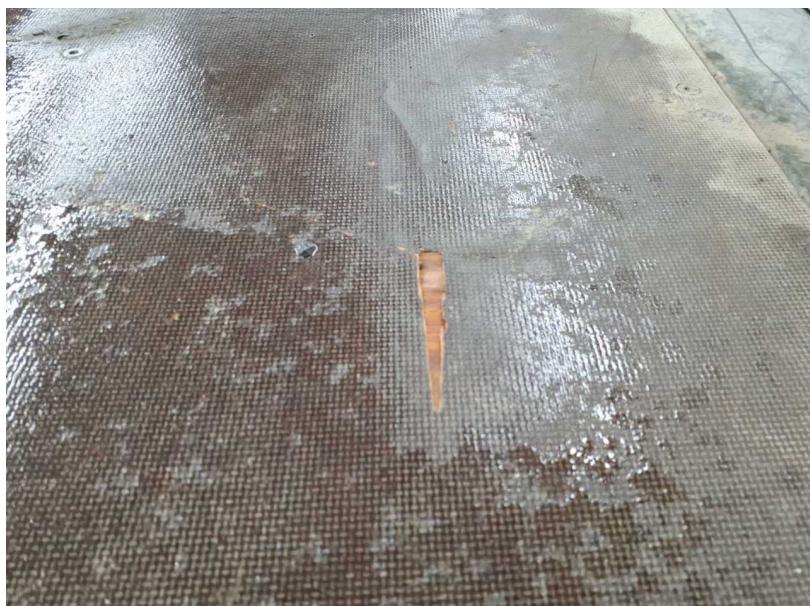
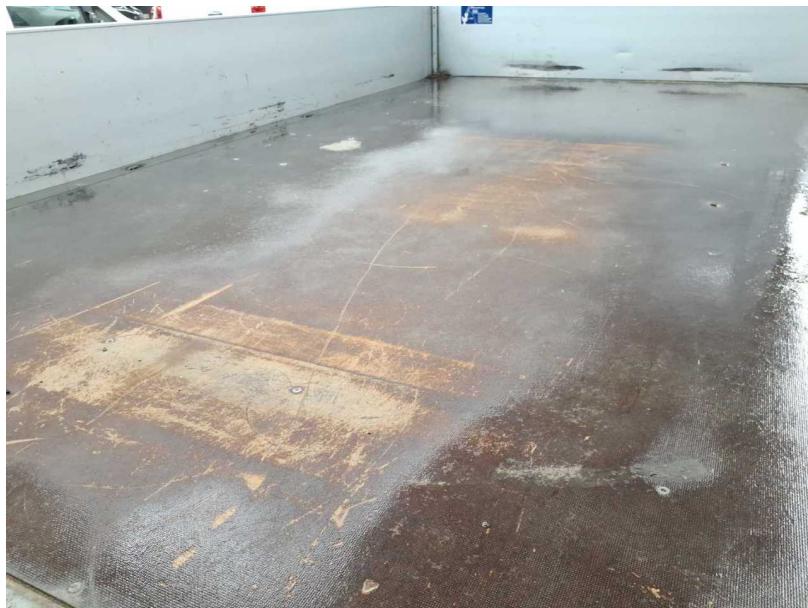
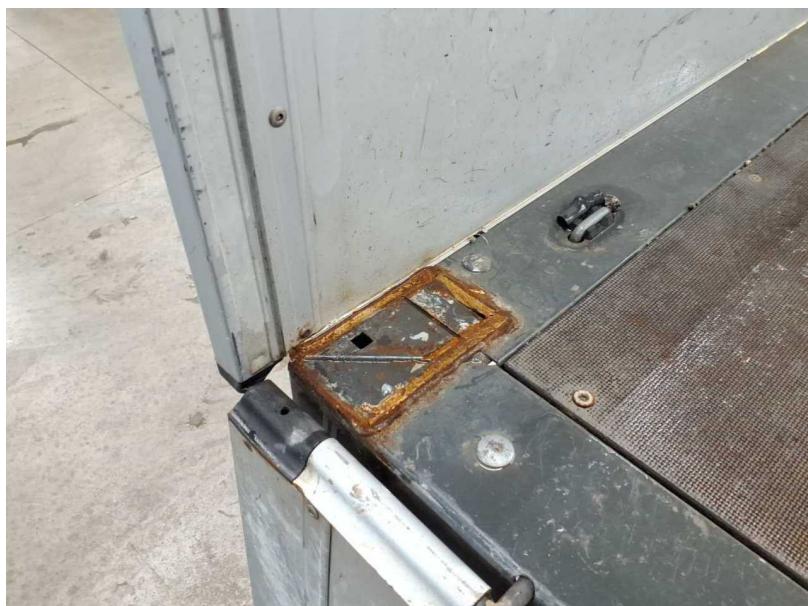
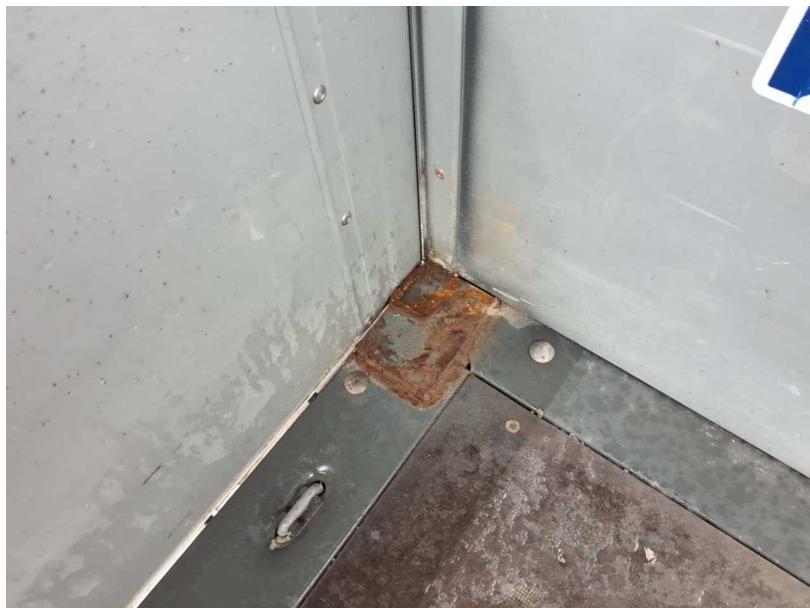
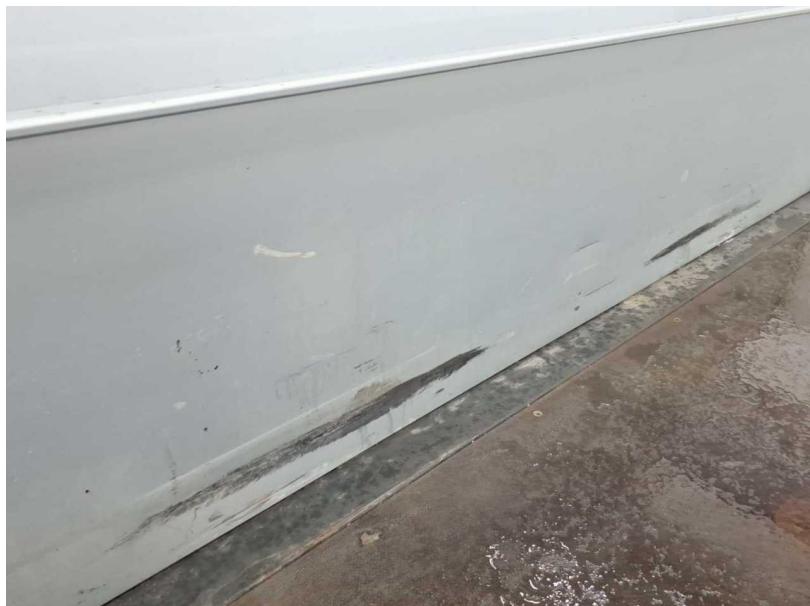
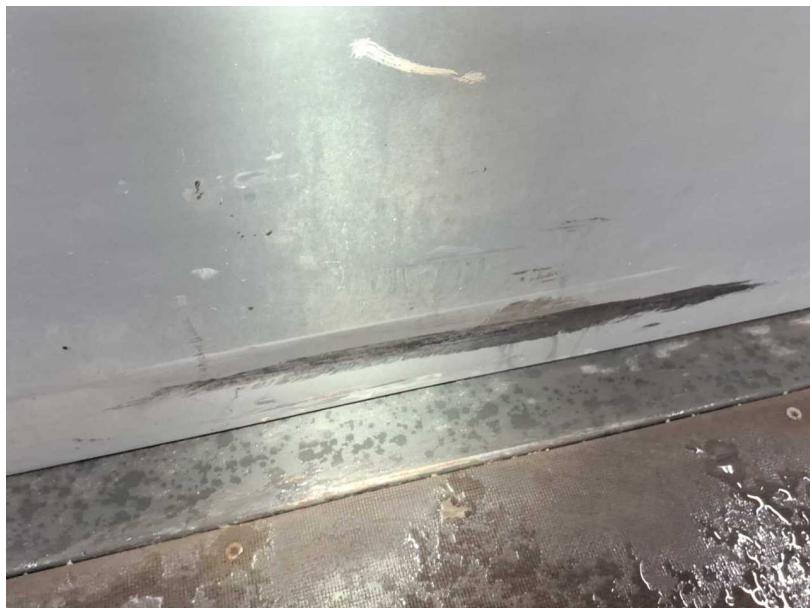
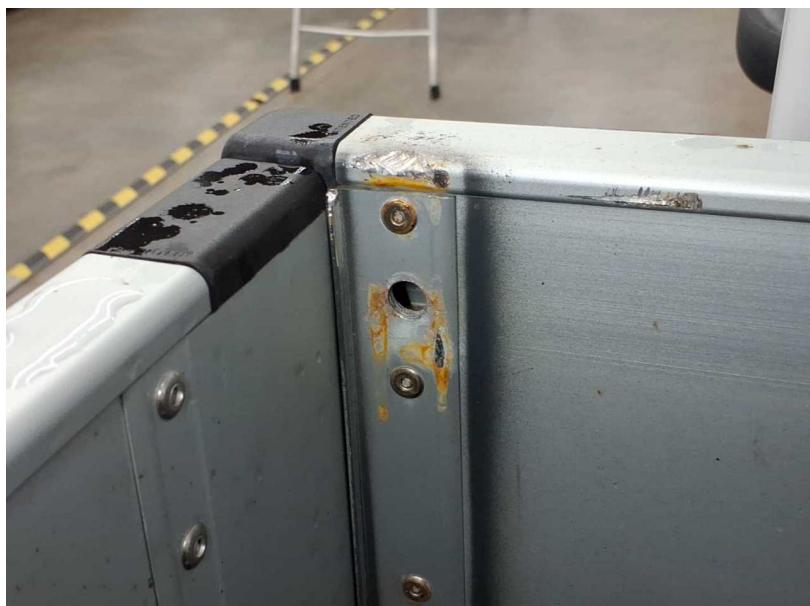
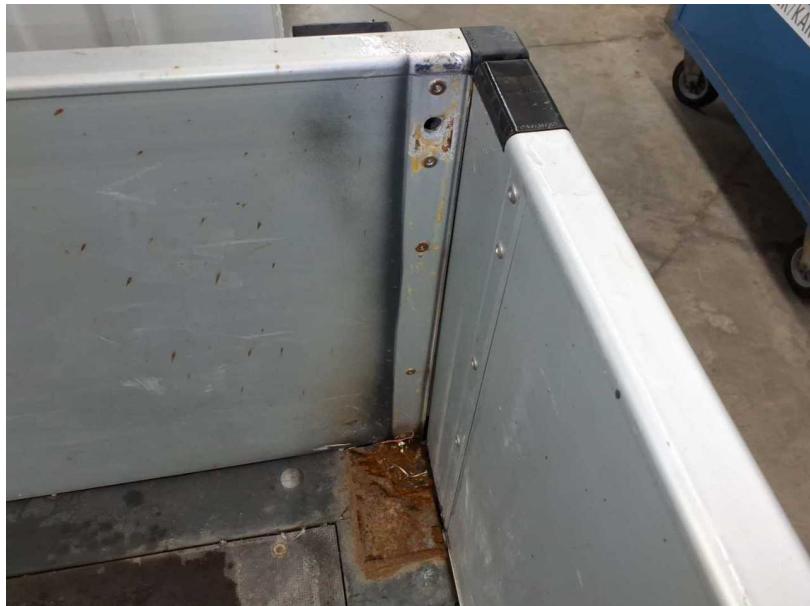
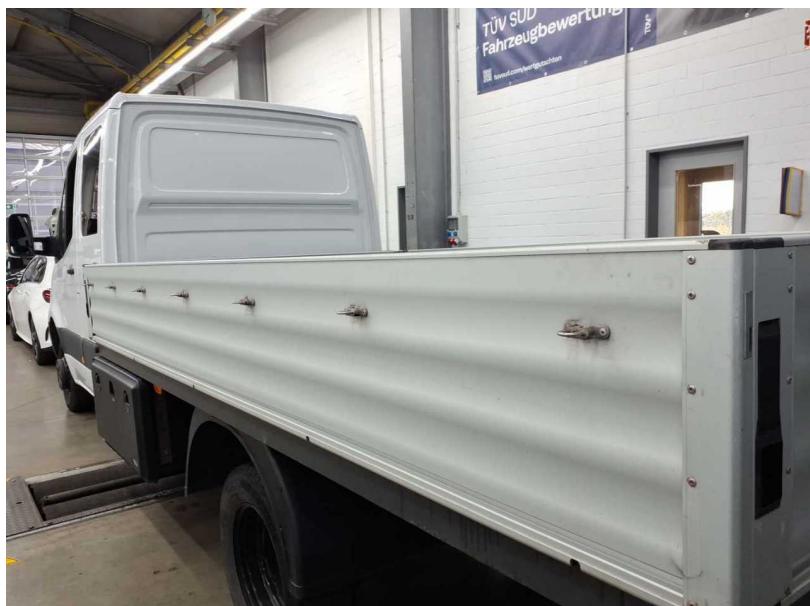
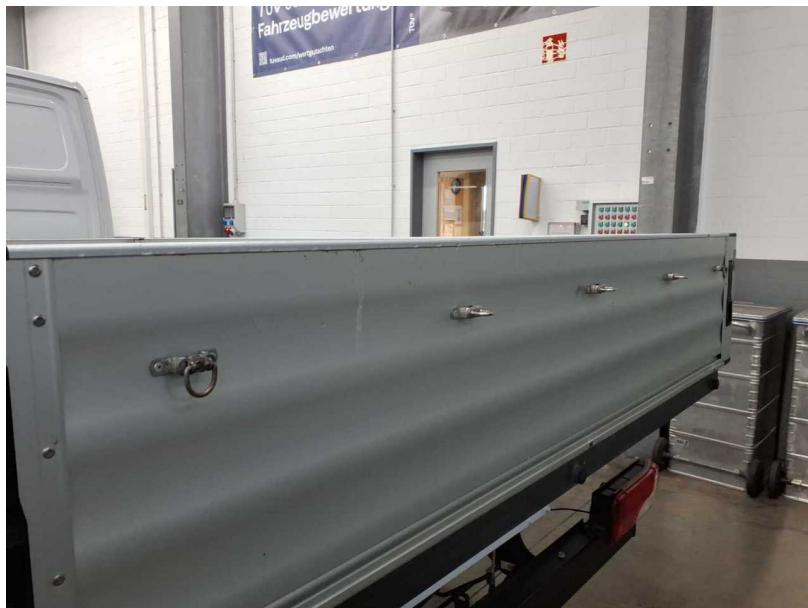
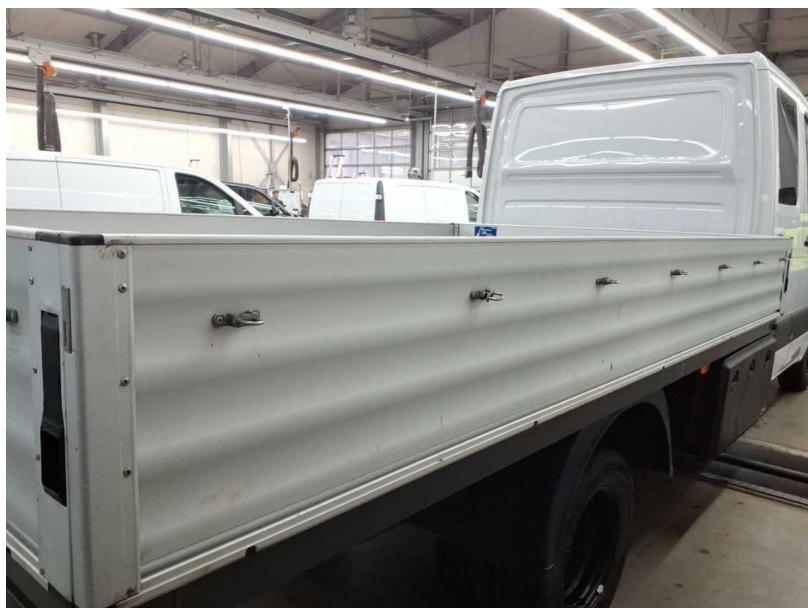
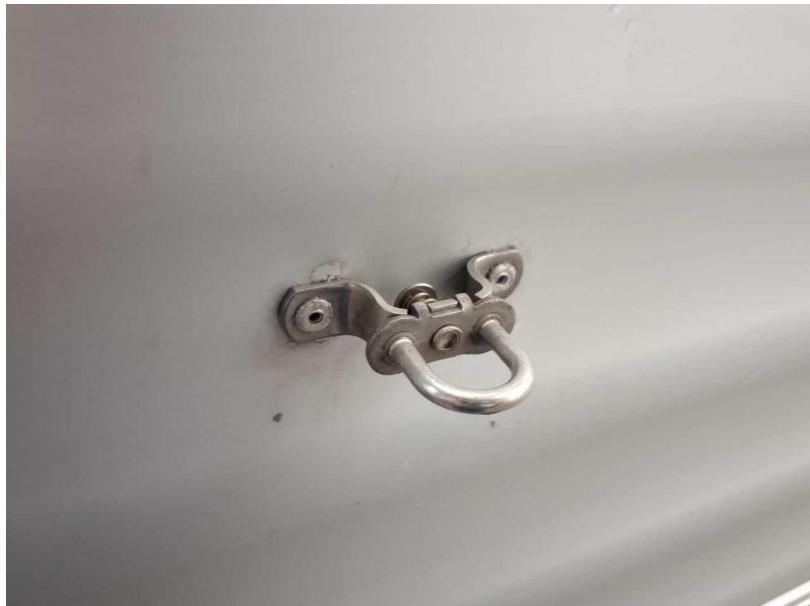
Beschädigung #18: Pritsche: Pritsche - beschädigt - Wertminderung

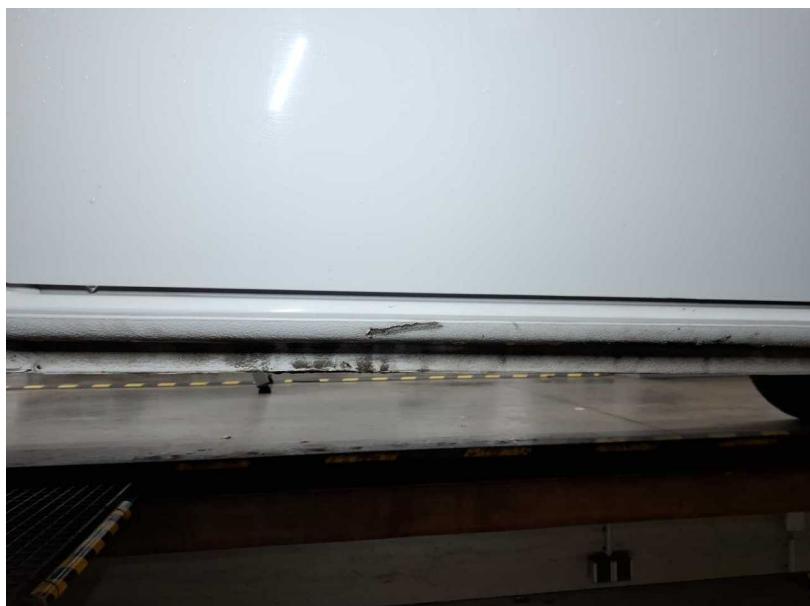
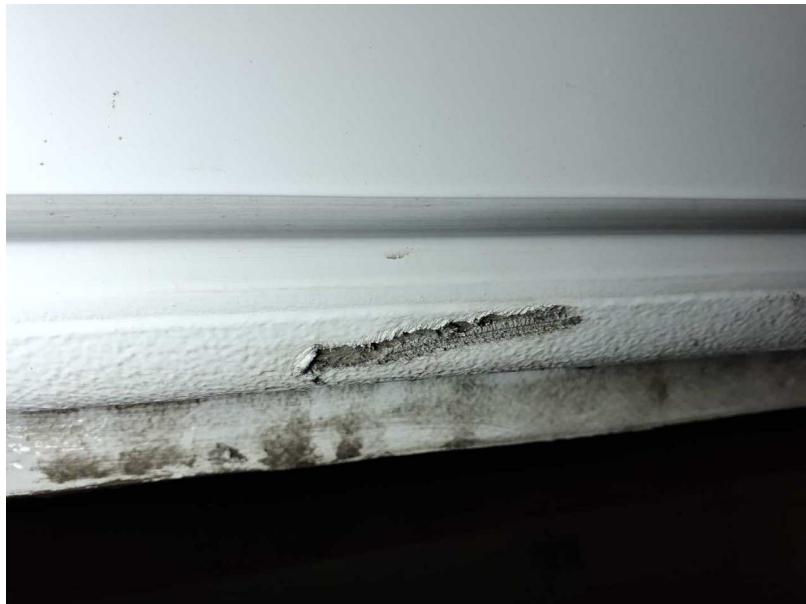
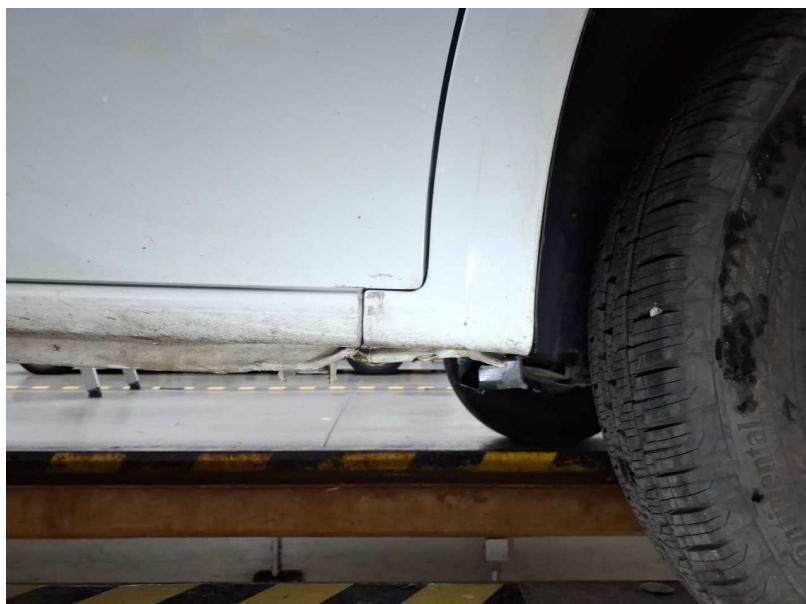
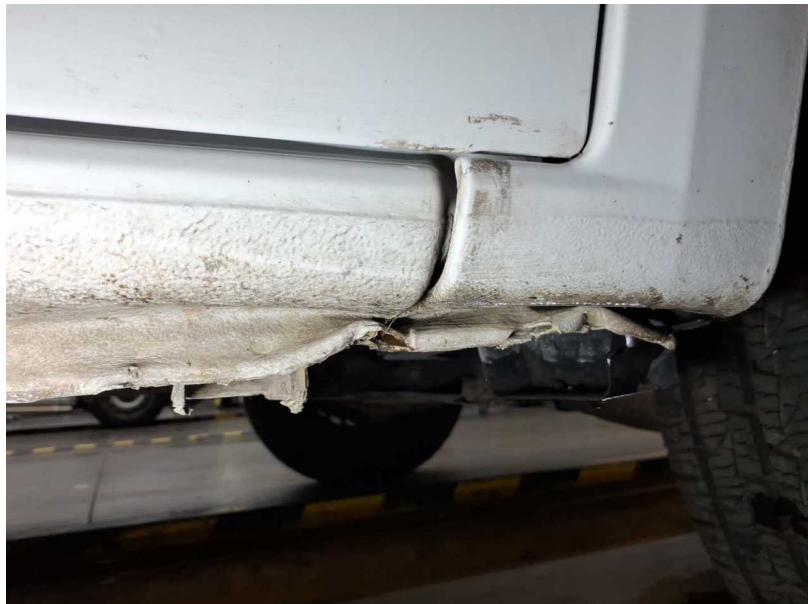
Beschädigung #19: Schweller rechts: Schweller (+ Beplankung Kotflügel VRU ersetzen) - verformt - instandsetzen und lackieren

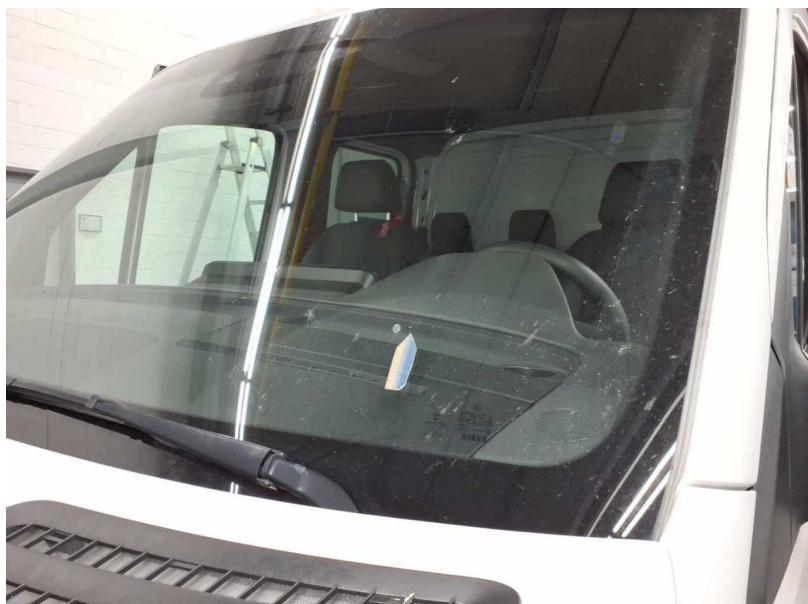
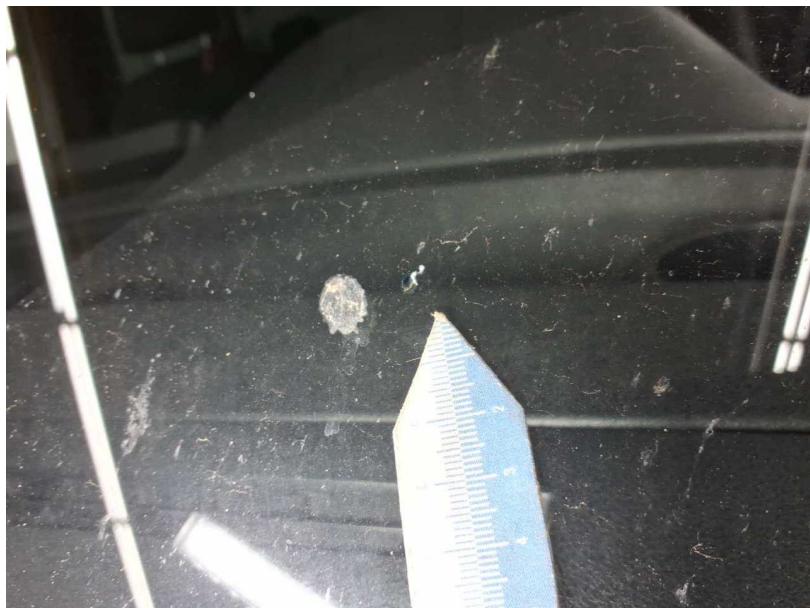
- Das Fahrzeug war zum Zeitpunkt der Besichtigung, aufgrund des unter Unfall oder wertmindernden Faktoren aufgeführten Schadenmerkmals, nicht betriebs bzw. verkehrssicher.
Dies hat folgenden Grund: Windschutzscheibe

Beschädigung #20: Verglasung: Frontscheibe - gebrochen / gerissen - erneuern
